断層性状の評価に関する事例

-大飯発電所の敷地内破砕帯調査について-

平成26年3月19日

関西電力株式会社

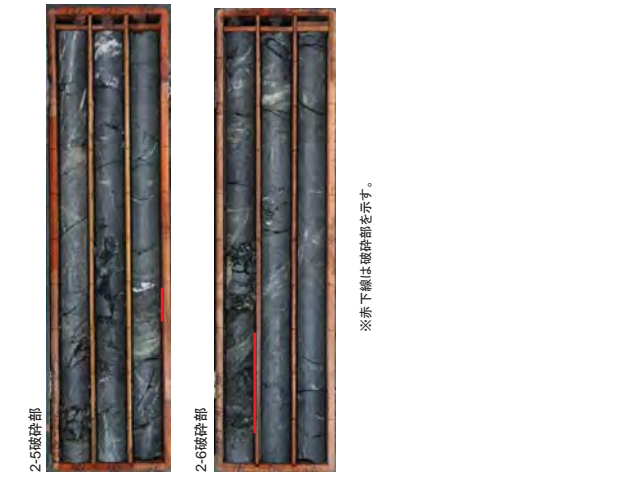
32 既往調査箇所周辺のボーリング調査例 (No.2孔) CT画像

2-1破碎帯
深度20.35~20.60m 細粒石英質凝結岩中の凝湿り砂状破砕帯(N38W/85SW)。連続性のない不明瞭な白色粘土は認められるが断層ガウジは、F-6破碎帯。

2-2破碎帯
深度83.7m 凝結岩中の幅10cm程の角閃状破砕帯(N17W/45W)。断層に若干細粒分混し断層ガウジは認められない。

2-3破碎帯
深度82.78~82.90m 凝結岩中の幅約10cmの粘土伴角閃状破砕帯(N25E/43W)。82.81mに幅15mmの灰色の細粒部を挟み、その下層側幅5cm間には角閃帯の中を細粒に幅1mm以下の断層部が入る。

2-4破碎帯
深度83.20~83.50m 凝結岩中の幅約15cmの角閃状破砕帯(N28E/61W)。83.45mに幅0.5mmの灰色の細粒部を挟み、その周囲幅3~5cmは細片化する。83.40mまでは割れ目細片が原岩組織を呈し、割れ目沿いが細片化する。F-6破碎帯。

2-5破碎帯
深度122.32~122.58m 幅6cm、傾斜10°の凝結岩中の凝湿り砂状破砕帯(N23W/38W)。

2-6破碎帯
深度141.08~141.20m 凝結岩中の角閃状破砕帯(N26E/57W)。
深度141.08~141.27m 凝結岩中の砂状破砕帯(N25E/43W)。
141.08mに傾斜20°、幅1mm以下の灰色細粒部を挟む。

【F-6破碎帯の抽出】
No.2孔では、連続性検討対象の破碎帯(幅3cm程)が6箇所認められた(上表)。
旧試掘坑で認められたF-6破碎帯の走向傾斜はN10E/80Wであり、この特徴と類似するものが2箇所(2-4, 2-6)認められた。
これらの破碎帯のうち、2-4はF-6破碎帯の出現が想定される位置に近接しているが、2-6は想定される位置から離れている。
以上より、2-4をF-6破碎帯として抽出。
【F-6破碎帯の特徴把握に関する検討】
2-4は幅15cmの粘土伴角閃状破砕帯からなる。薄片を作成し、CT画像解析、糸線観察及び薄片観察(糸線に平行、かつ断面面に直交方向のレイアウト)の各々が実施された。F-6破碎帯の走向は、F-6破碎帯の走向と一致している。薄片観察の結果、最前面のF-6面は緑泥石層を剪断していない。
【その他の破碎帯に関する検討】
F-6破碎帯以外の5箇所の破碎帯は、2-1破碎帯は破碎孔で認められる(No.1孔、1-2破碎帯)。これらの破碎帯は、その特徴からF-6破碎帯と判定される。その他の破碎帯のうち、CT画像解析により傾斜10cm以上のもの(2-3, 2-6)があるが、破碎孔に連続しない。上記を除いた破碎帯は、幅が小さく破碎帯とも認められない。

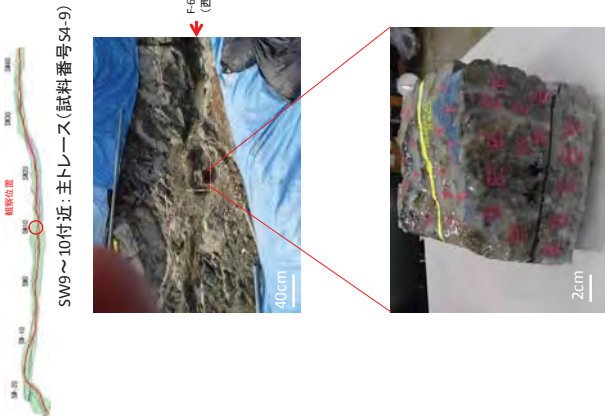
薄片観察評価例(山頂トレランチ)

- ・SW9～10の主トレース上で試料S4-9をサンプリングした。
- ・最新面の性状を確認するために、試料S4-9を水平にカットし、試料中で認められる最新面上で薄片を作成・観察した。

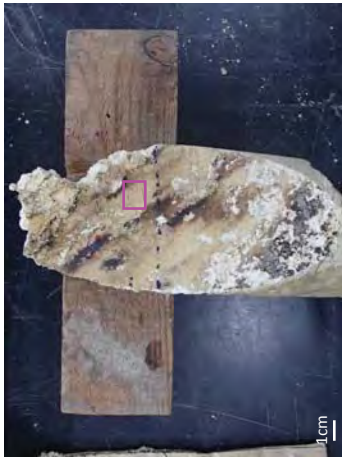
8-2 SEM観察結果(その1)

No.8 31.30mの断面(下盤上面)

-No.8の31.30mで認められる破砕帯の最新面(下盤上面)から試料を採取し、SEMを用いて最新面上を詳細に観察した。

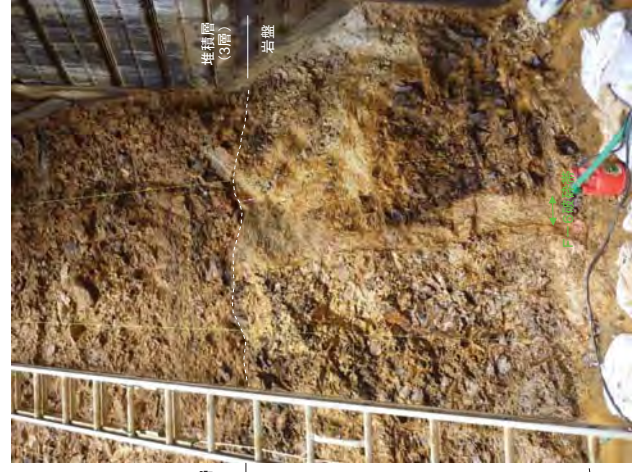
南側トレンチ調査結果(北側法面におけるF-6破砕帯付近の詳細写真)

・トレンチ東端の破砕帯は、北壁における幅が10~40cm程度、走向がN8~12W、傾斜が70~72Eである。

・上記特徴及び最新活動時の運動センス(右積ずれ、正断層センス)がF-6破砕帯の特徴と一致していること、及び既往トレンチからの連続性の観点から、トレンチ東端の破砕帯をF-6破砕帯として評価。

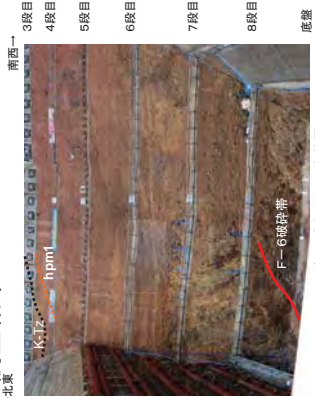
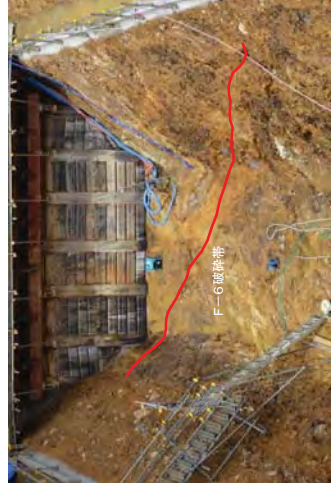
南側トレンチ調査結果

・トレンチ南側法面に見られる堆積層は、層相、色調及び火山灰分析の結果から3つに大別される。

・火山灰分析の結果、1層よりK-Tz(約9.5万年前)火山灰、2層上部よりhpm1火山灰(約23万年前)が検出された。

・トレンチ東端付近の基礎岩中に、全体幅が10~40cm程度のF-6破砕帯が出現した。

・F-6破砕帯は、上載層に変位・変形を与えていない。

・南側トレンチを掘削し、活動ステージ「ハ-1」のF-6破砕帯はhpm1(約23万年前)の降灰層準を含む上載地層に変位変形を及ぼしていないことを確認。

- ・多重分析法を用いてF-6破砕帯の活動ステージについて検討した結果、古い順に「イ」→「ロ」→「ハ-2」→「ハ-1」に分類された。
- ・南側トレンチ調査結果より、**F-6破砕帯の最新の活動ステージ「ハ-1」はhpm1火山灰(約23万年前)の降灰層準を含む地層に変位変形を及ぼしていない**ことから、少なくとも後期更新世以降の活動していないことを確認。

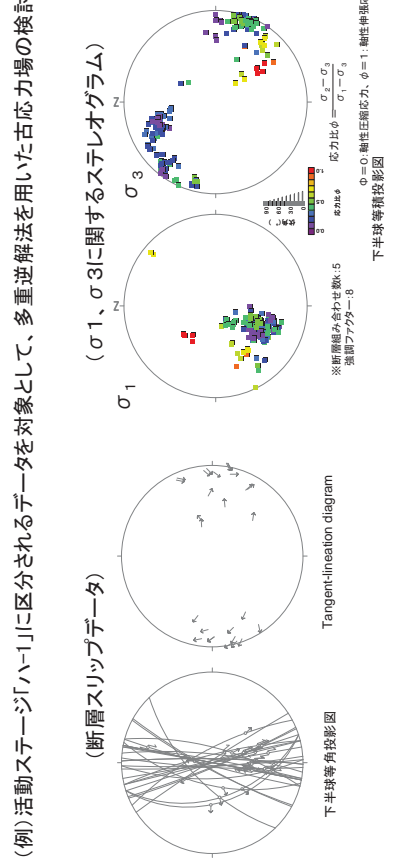
多重逆解法を用いた活動ステージの検討

山頂トレランチ、南側トレランチ、各ボラーリング等において確認された破砕帯における運動センサについて、多重逆解法※を用いて各活動ステージに対応した古応力場の検討を行った。

(例) 活動ステージ「ハ-1」に区分されるデータを対象として、多重逆解法を用いた古応力場の検討

・F-6破砕帯について古応力場の検討
⇒ 多重逆解法を用いて活動ステージを検討をした結果、古い順に「イ」→「ロ」→「ハ-2」→「ハ-1」→「ハ-1」に分類。
