非破壊試験による鋼製管の根入れ測定

建設ITC導入研究会
サテライト会員218号
超音波測定エンジニアリング(株)

取組の呼称
防護柵・鋼製支柱根入れ測定のGPS応用
取組の目的
出来形管理データの信頼性向上

超音波ポストチェッカー
NETIS KT-070044
にGPS機能を追加

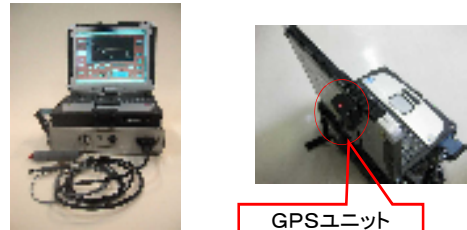
測定装置外観
防護柵・鋼製支柱根入れ測定のGPS応用

今までの装置外観

計測装置の構成

- (1) 超音波パルスエコー法送受信装置
埋設鋼管長さ測定
- (2) GPS装置
計測位置情報

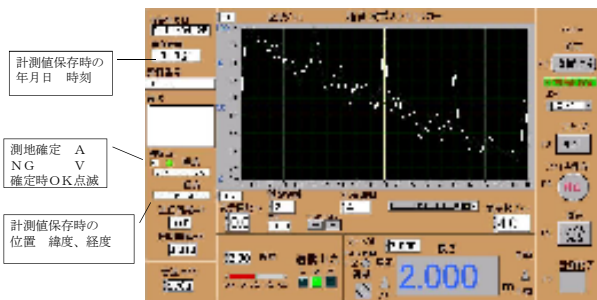
表示画面例 測定場所の位置情報と時刻を表示

記録保存されるデータ
