災害の示唆に気づく感度を磨こう

常田 賢一
論説委員
一般財団法人土木研究センター
理事長

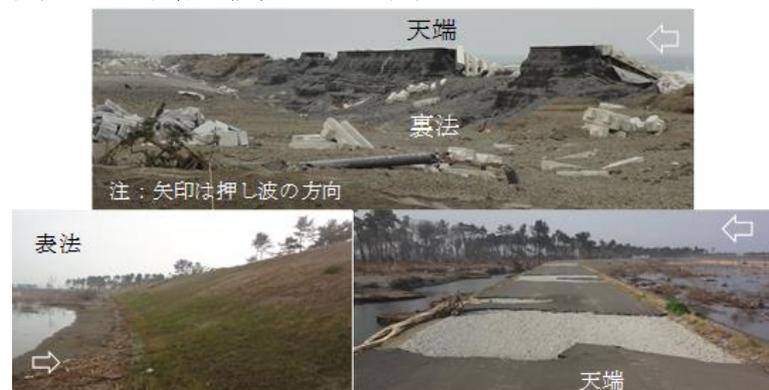
津波の越流による被害の差異（上段：致命的被害の海岸堤防／下段：軽微な被害の河川堤防）

例えば、写真の上段は2011年東北地方太平洋沖地震の津波による海岸堤防の越流破堤の状況である。一方、写真の下段は同様に津波が越流した河川堤防である。ここでの“気づき”は、双方を比較することにより、何故、土堤の河川堤防が越流を受けても致命的な破堤に至っていないのかという疑問である。これは軽微な被害に止まった堤防が示唆する“粘り強さ”であり、その原因を明らかにすると、津波越流に対する粘り強い構造や対策を見出すことができる。そのため、何故、土堤だけでも越流に耐えるのかが解決すべき研究・技術開発の課題になる。
