熊本地震を体験して…

熊本大学 葛西 昭 (減災型社会システム実践研究教育センター)

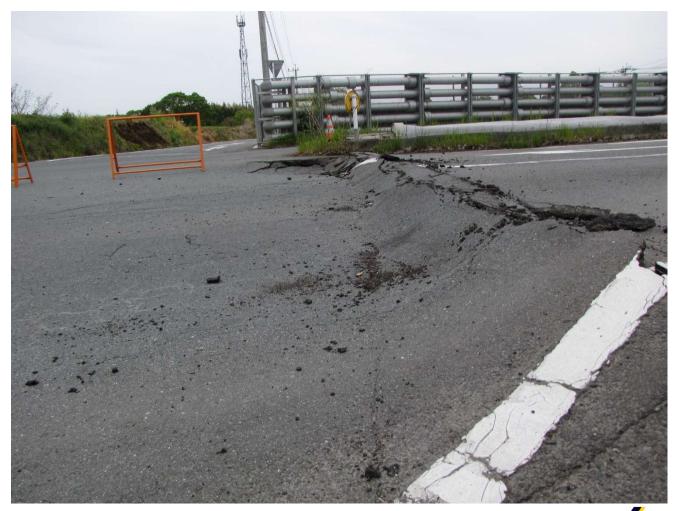
橋梁端部の段差

- 市内には、いくつかの小さな川や用水などが存在する。
- それらを跨ぐいくつもの橋が存在する.
- ・これらの端部は軒並み損傷しており、段差などが発生することとなった。
- ・国道やバイパスのような、大きな道路における特殊橋などの被害もさることながら、多くの橋で段差が生じ、車輌通過などができず、道路の機能を果たせなかった(緊急対応しても、速度が出せず、渋滞の要因にも!!).

- もっと、橋梁ー橋台ー背面土の間の関係を明確にした設計はできないものだろうか?
- 緊急で土嚢等で対応しているところもあるが、 無数にあると対応が追いつかない。
