2018年北海道胆振東部地震被害調査報告書 講習会
第1章 被災地域の概要

長岡技術科学大学
池田 隆明

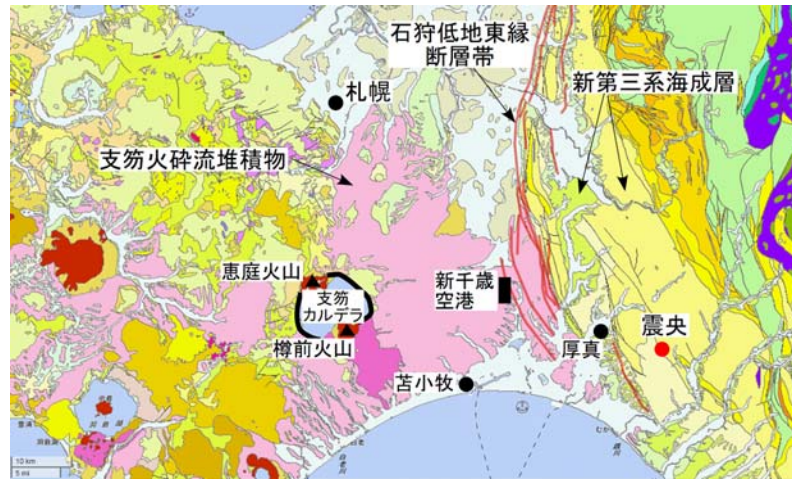
震源域とその周辺の地質概略

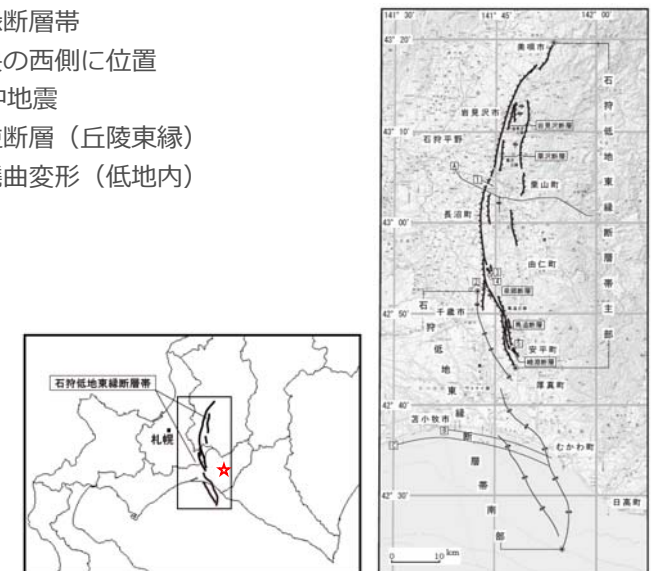
- 石狩低地東縁断層帯
- ・ 本地震の震央の西側に位置
- ・ 1982年浦河沖地震
- ・ 西側隆起の逆断層（丘陵東縁）
- ・ 東側隆起の撓曲変形（低地内）
