第3章 地盤の被害

北広島市大曲地区の被害

国土館大学理工学部まちづくり学系 橋本 隆雄

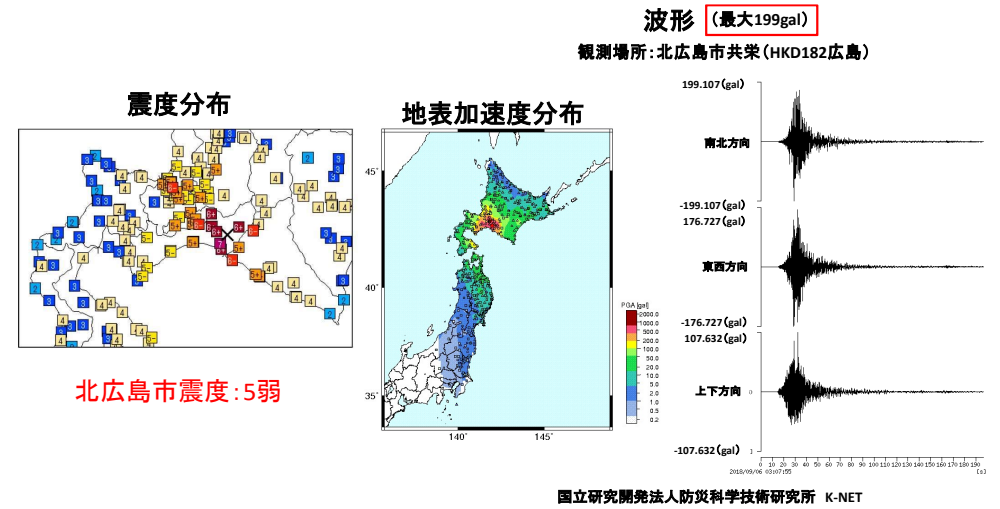
北広島市の加速度・震度

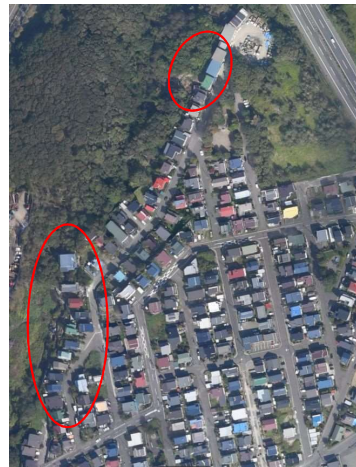
平成20年撮影

平成30年9月13日撮影

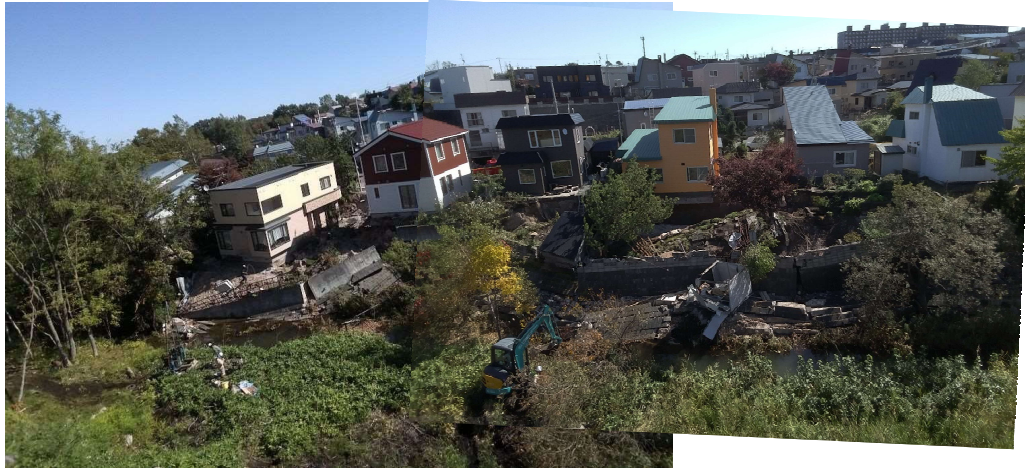
宅地被害状況(大曲川沿い)

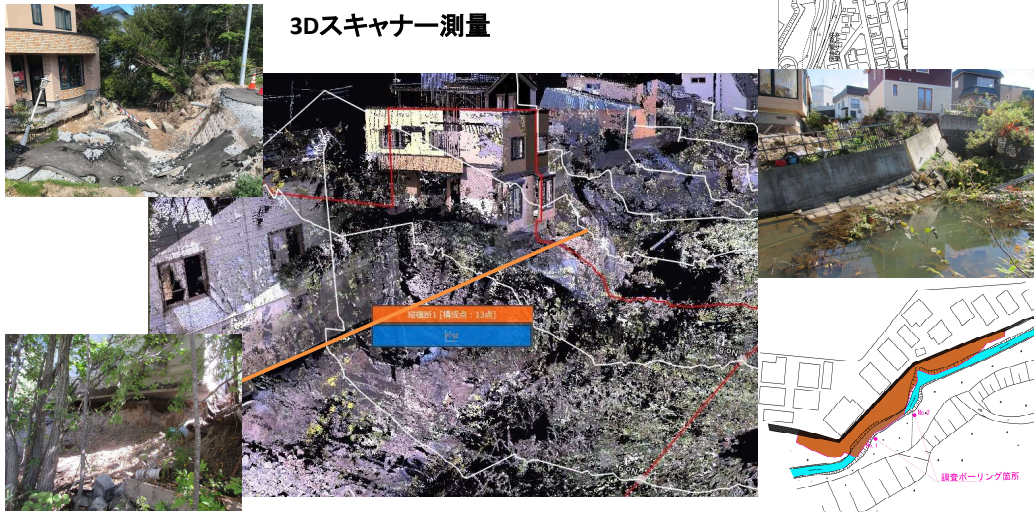
宅地被害状況(大曲川沿い)

3Dスキャナー測量

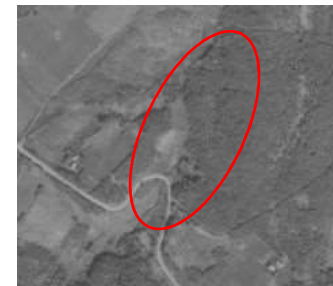
(a)1947(昭和22)年

造成履歴

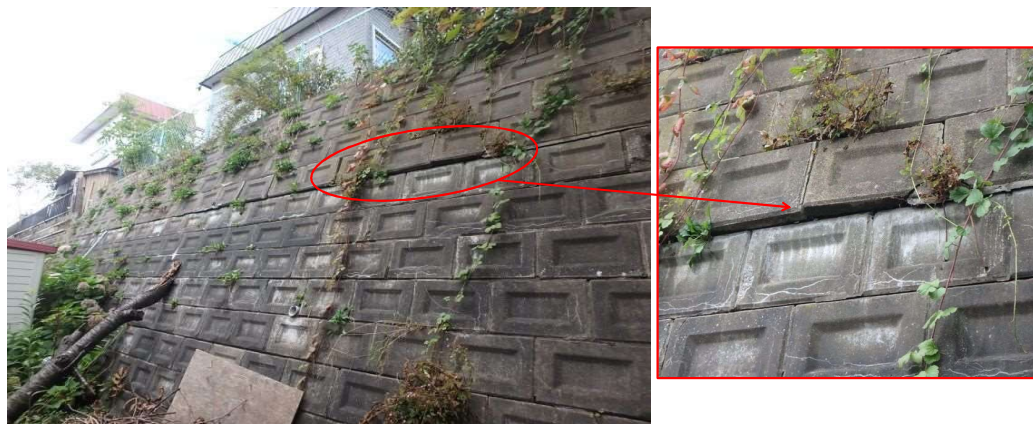
宅地擁壁被害状況

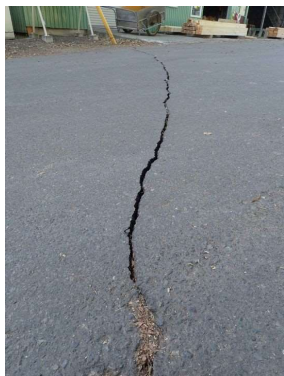
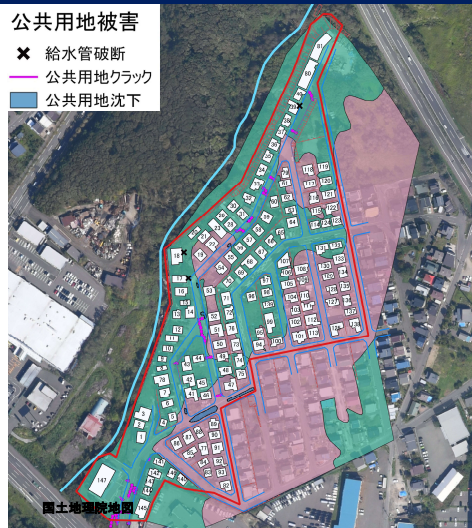
公共用地被害調査

- ・道路に発生したクラック位置
- ・舗装沈下箇所等を調査

- 公共用地被害
- ✕ 給水管破断
 - 公共用地クラック
 - 公共用地沈下
