熊本地震における 鉄道の被災・復旧状況

2017年4月26日
九州旅客鉄道株式会社

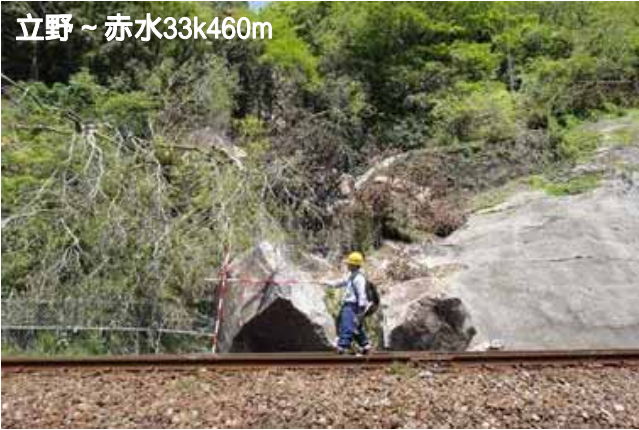
立野～赤水33k460m

豊肥本線の落石災害状況

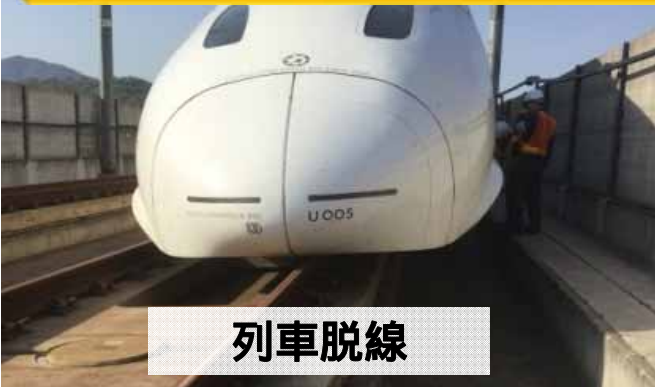
列車脱線

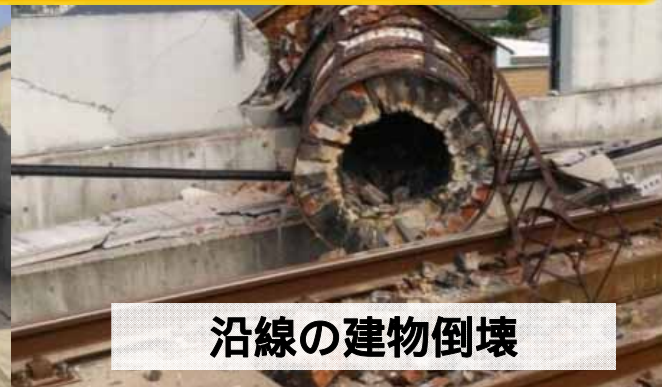
沿線の建物倒壊

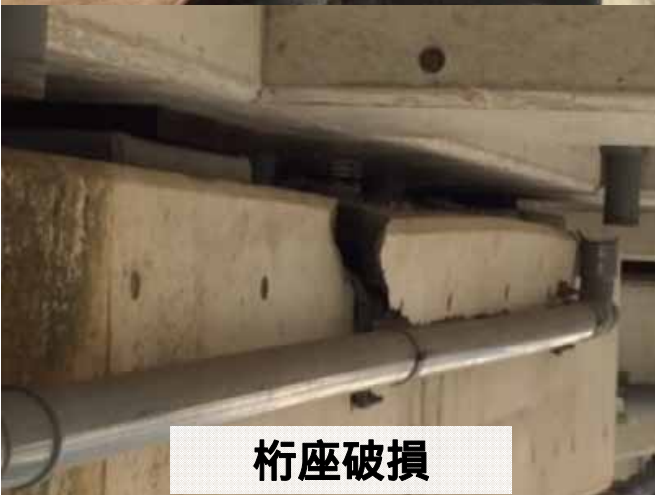
桁座破損

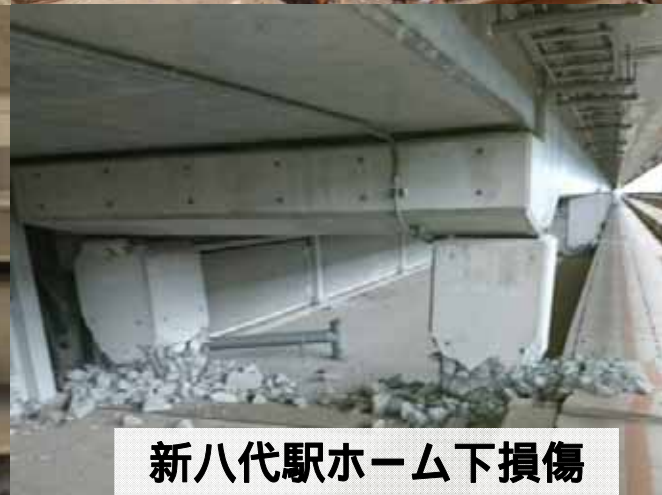
新八代駅ホーム下損傷

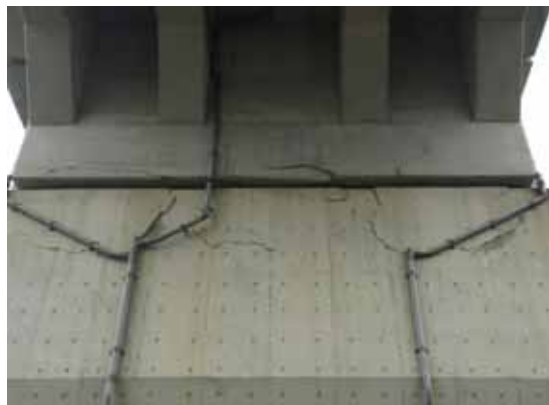
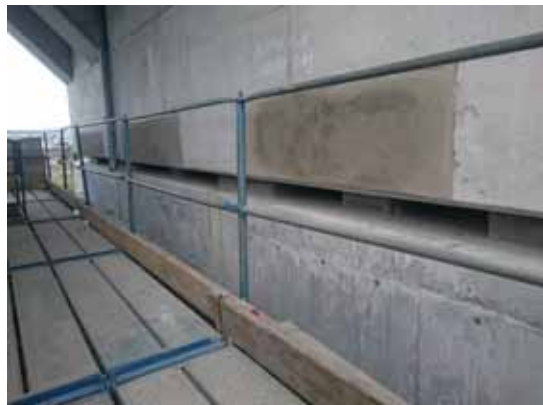
高架橋等の柱の亀裂

橋脚の亀裂
熊総～新八代間
松崎BL
1183k965m

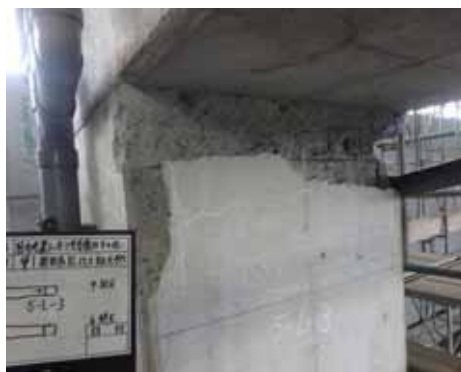
【施工前】

柱上部のコンクリート浮き(熊本～熊総間)

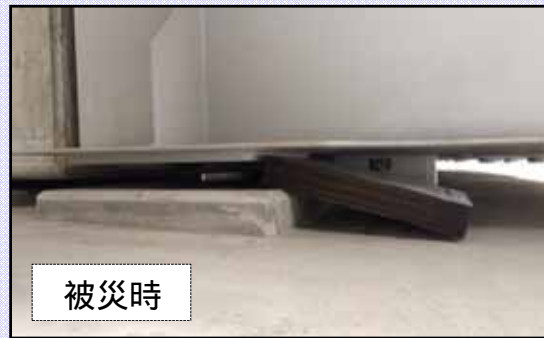
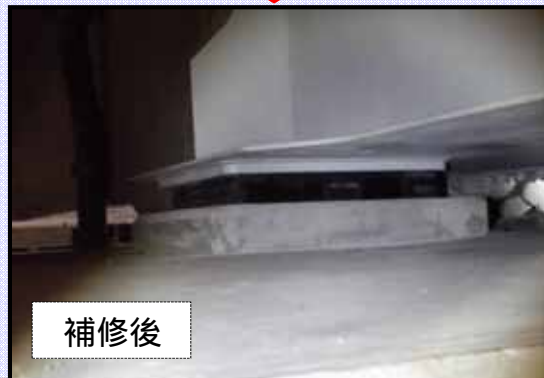
ゴム支承抜け出し

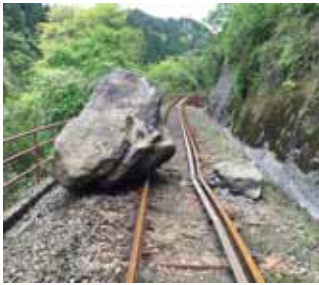
宮地・波野間60k240m付近 落石災害 復旧

落石除去と軌道復旧

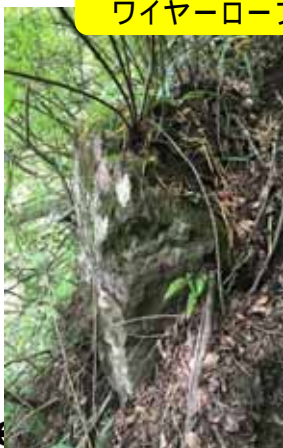
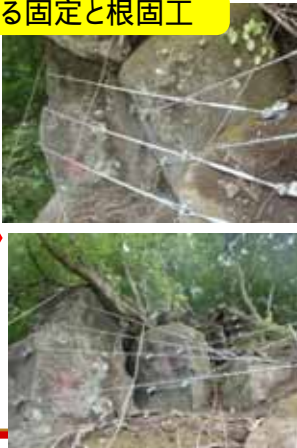
斜面の浮石群への発生源対策

ワイヤーロープによる固定と根固工
