2018年北海道胆振東部地震被害調査報告書 講習会

# 第10章 電力の被害と停電の影響

## 10.1 電力施設の被害と復旧

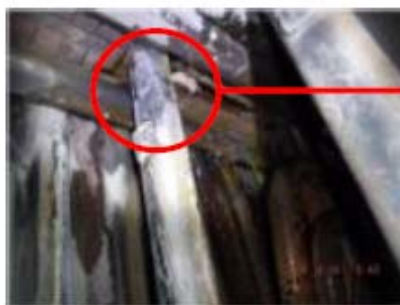
水冷壁側部管左側損傷

ボイラー管2本が損傷

復旧：9月19日

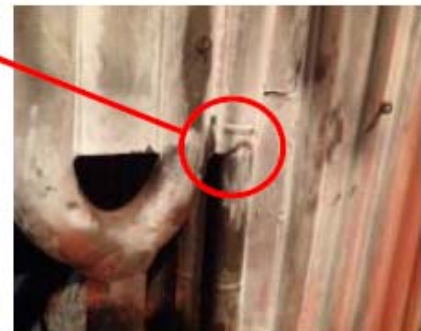
管内面観察状況  
 内面に变形あり

ケージ側部管右側損傷

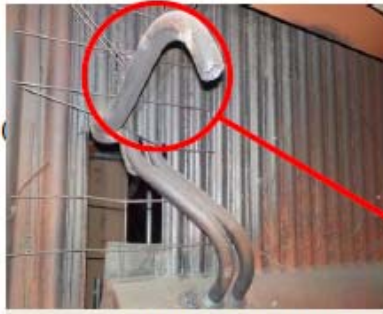
火炉出口部側壁管(缶左)損傷

ボイラー管12本が損傷  
微粉炭機2台の点検・補修を実施

復旧：10月10日

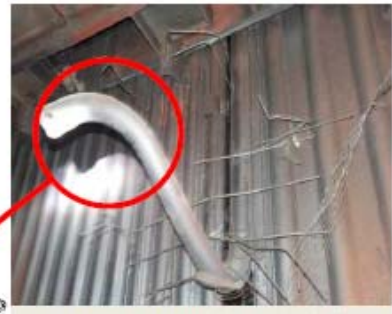
火炉出口部側壁管(缶右)損傷

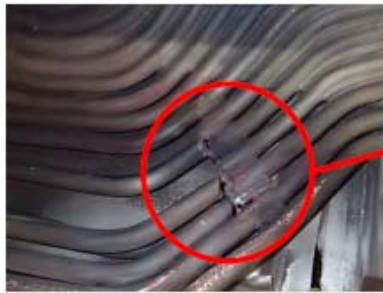
火炉下部パス管(缶左)損傷

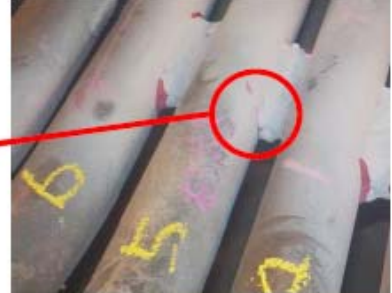
火炉下部パス管(缶右)損傷

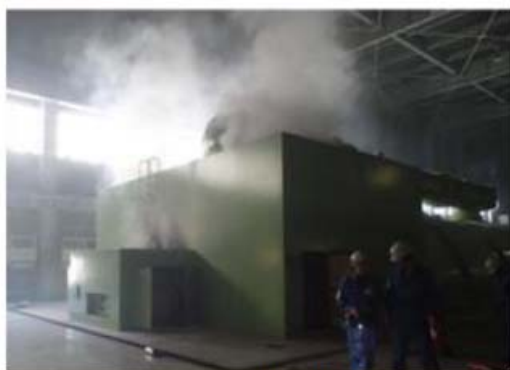
✓ タービン振動検知・自動停止  
 ✓ タービン火災

タービン出火状況

復旧：9月19日

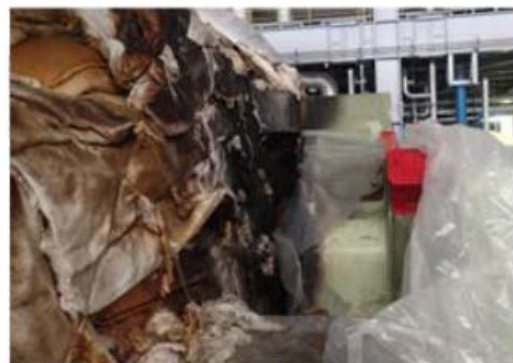
ケーシング内部の状況

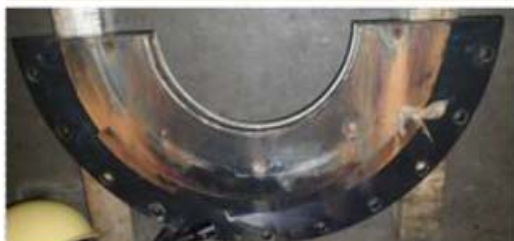
NO. 1 軸受油切り部(下半)

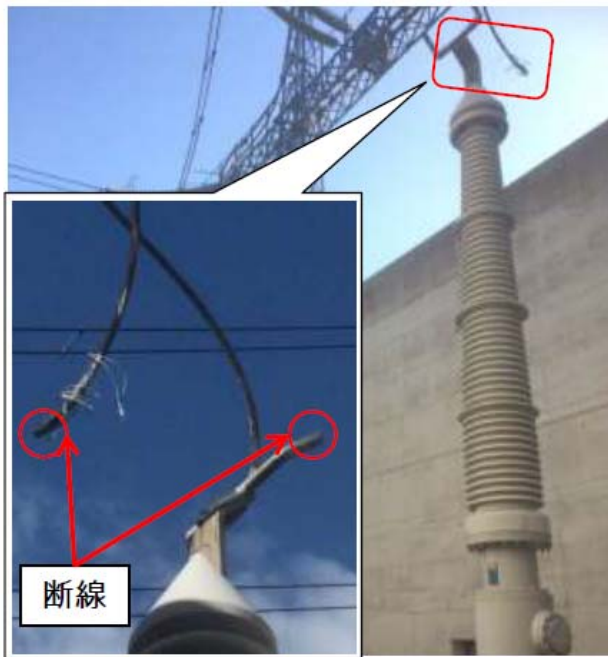
設備名	被害	復旧
南早来線1号線(275kV)	苫東厚真火力発電所引込用リード線の羽子板端子の口元付近で電線断線	断線した電線の補修作業のうえ復旧済み(9月23日)
狩勝幹線(275kV)	鉄塔No.24~77間の鉄塔18基において、鉄塔周辺に地崩れ等が発生(鉄塔倒壊なし)	設備の健全性確認や応急処置を実施のうえ、送電再開(9月29日) 基礎部土留め補修のうえ復旧済み(11月2日)
岩知志線(66kV)	鉄塔が位置する斜面が下方に移動または崩壊したことにより鉄塔2基(No.71, No.107)が倒壊	仮鉄柱による応急復旧を実施(9月13日) 鉄塔倒壊箇所の送電線ルート変更し復旧済み(12月2日)
石北線(66kV)	電線断線	早期復旧済み
富川線(66kV)	樹木接触	早期復旧済み

南早来線1号線(勇払郡厚真町)

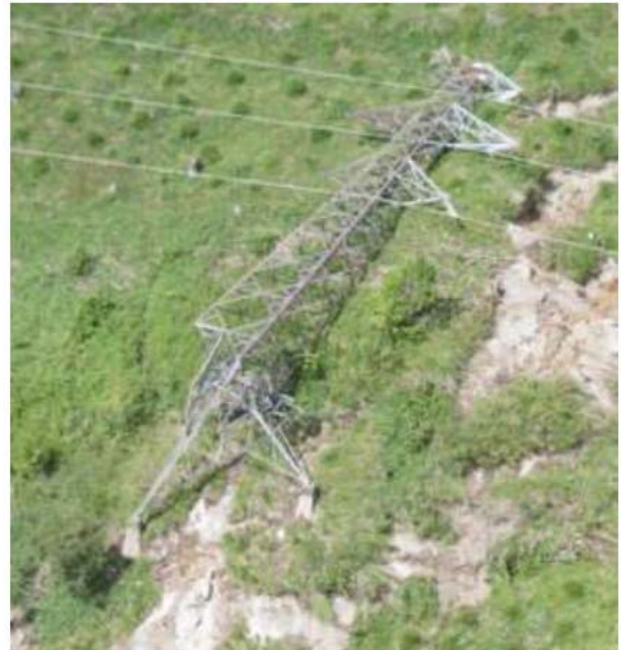
岩知志線(勇払郡むかわ町)

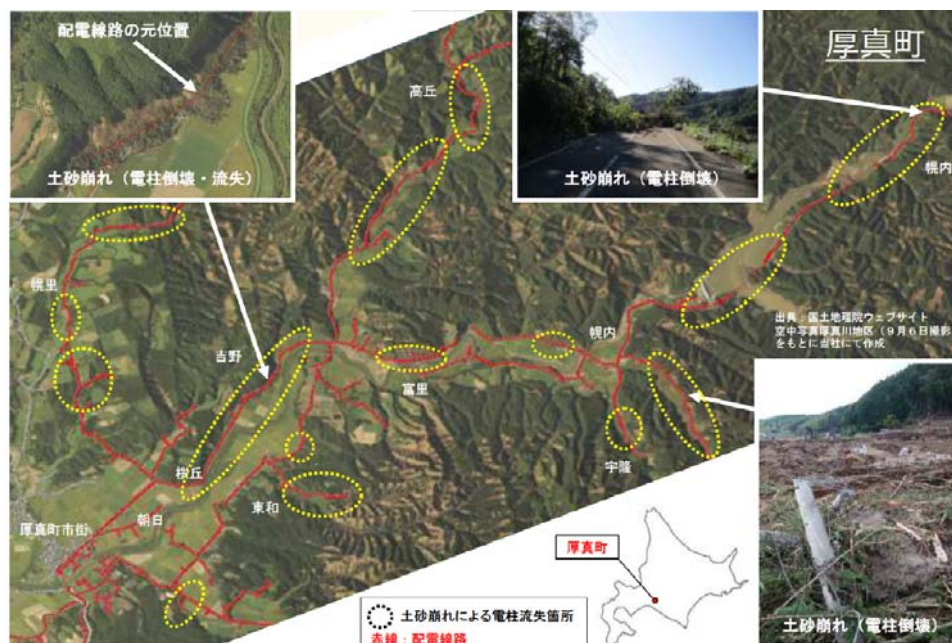
### 配電設備の被害の集中した箇所(厚真町)

- 被害は広範囲に分布, 土砂崩れによる道路の寸断箇所が多数
- ヘリコプター巡視やドローンにより被害状況を把握

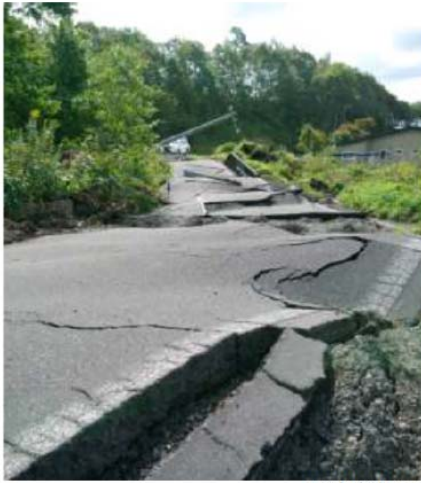
土砂崩れによる電柱傾斜  
(勇払郡厚真町)

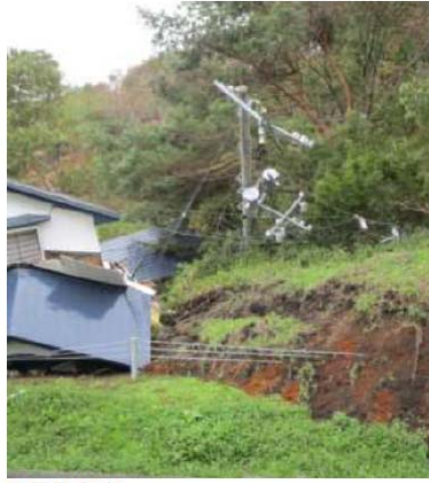
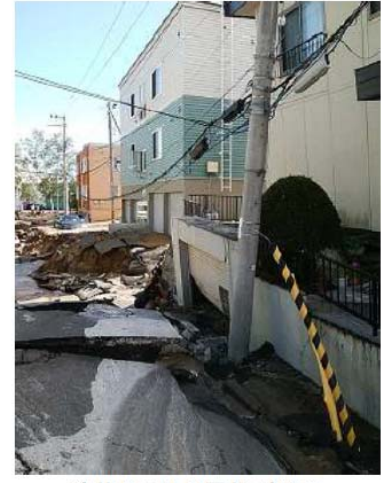
液状化により電柱が沈下  
(札幌市清田区)

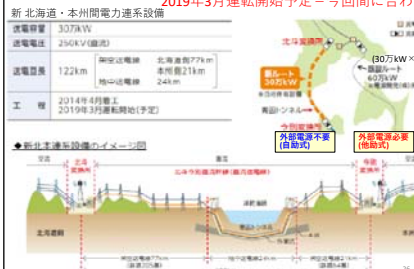
新北本連系設備のイメージ図

**新北本連系設備(30万kW)の建設**

2019年3月28日運転開始  
(さらに増強検討)
