ラーメンサブワーキング 中間報告

早稲田大学
JR東日本

1. 活動方針(目次案)(秋山)
2. 耐震補強効果の定量化(秋山)
3. 津波・地震リスク評価(秋山)
4. RCラーメン構造物における被害と復旧(小林)

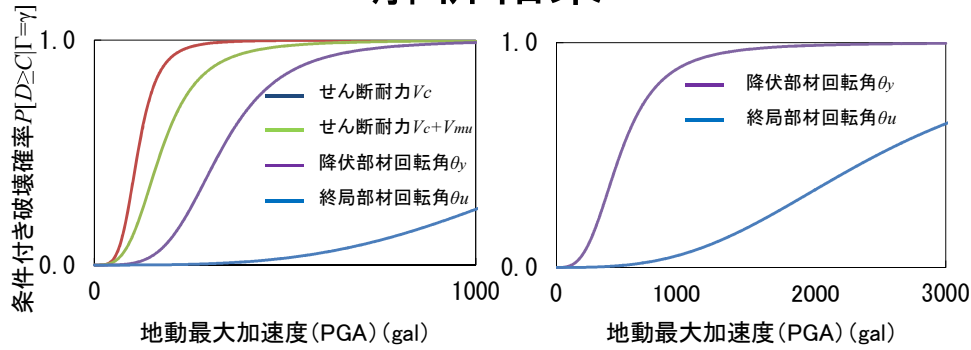
解析結果

せん断耐力が曲げ耐力に比べて小さく、せん断により損傷する確率が非常に大きい (実際の地震被害に整合)

終局部材回転角を超過する応答が生じる確率は相当に小さい
