講演  
災害の示唆から学ぶ

(一般財団法人) 土木研究センター

常田賢一

## 1. 災害の示唆と研究の動機

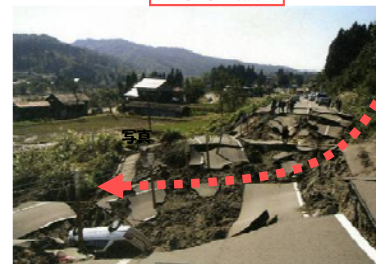
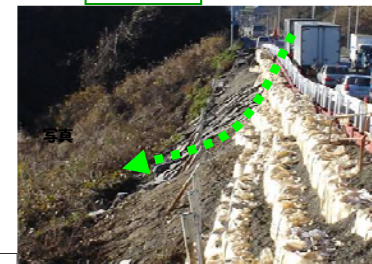
2車線に及んだすべり崩壊事例

法肩付近に止まったすべり崩壊事例

すべり面の位置および変位量を制御し、車道部における損傷を限定的に止める設計法が有効！  
**すべり破壊制御工法** と呼ぶ

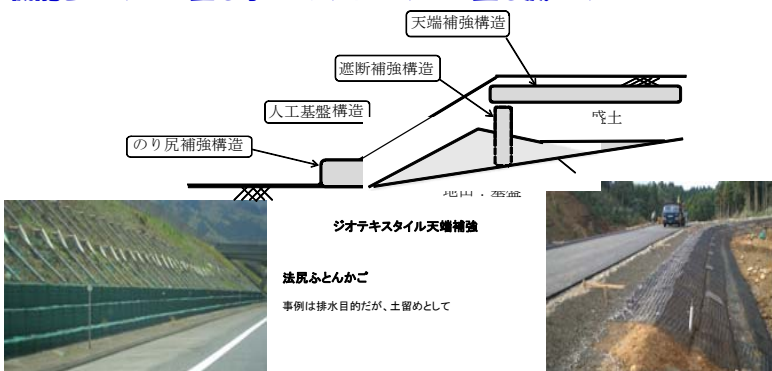
## 被害のヒント・示唆から、 4つの対策構造の設計理念を提示

機能1：すべり面の位置を法面側に移動＝天端への影響を減ずる

機能2：すべり面を小さくする＝すべり量を減らす

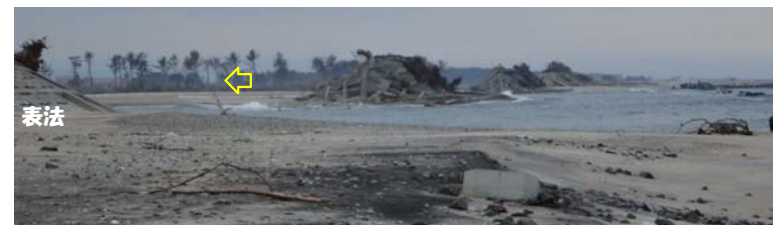
表法

決壊・流出(山元町坂元)

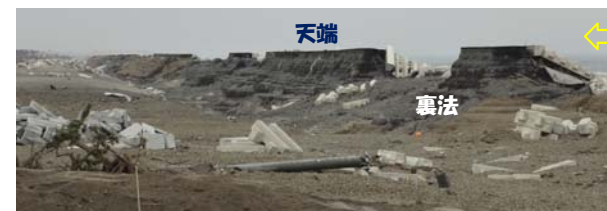
天端

裏法

決壊と天端決損(岩沼市北新田)

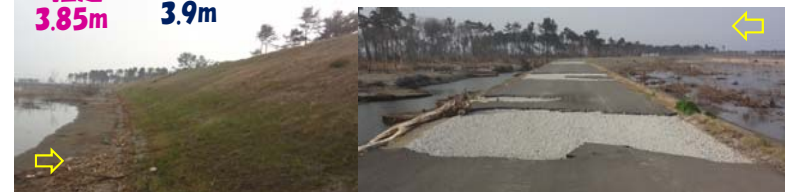
表法の侵食は軽微、天端の侵食は僅か、  
裏法先が侵食・落堀形成 → 致命的ではない  
何故か？ → 研究動機

越流深  
推定  
3.85m

堤防高  
3.9m

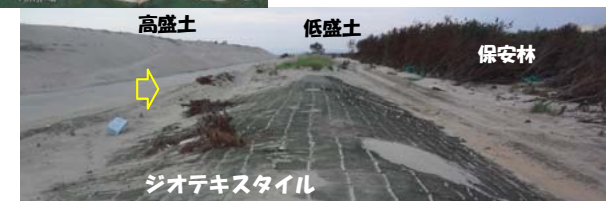
盛土でも高さがあれば、  
浸水が防げる  
ジオテキによる侵食限定化、  
形状保持の機能  
→ 実験で検証  
対策の示唆

高盛土

低盛土

ジオテキスタイル

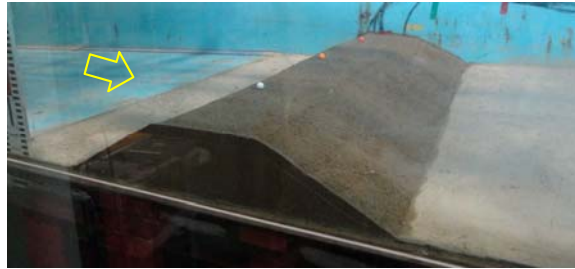
**水路越流模型実験：東洋建設・鳴尾研究所**

越流前

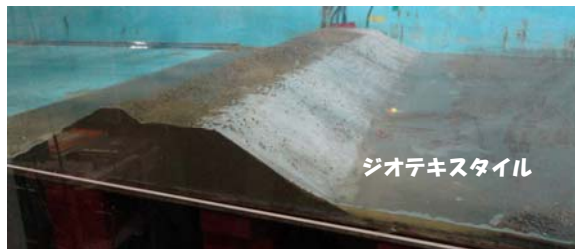
越流後

補強域の  
形状保持

ジオテキスタイル

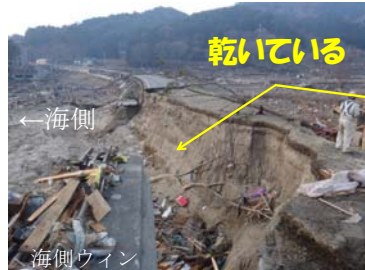
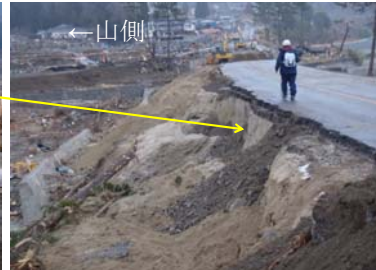
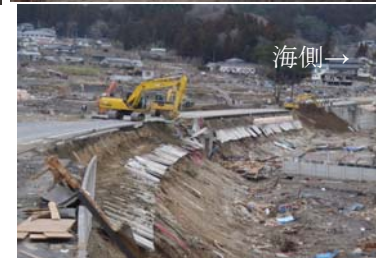
**道路盛土の難浸食性を示唆する現場！ 大槌町浪板**

- 三陸国道事務所による
- 越流深：10m 越流時間：10-15分
  - 押し波と引き波が越流
  - ・盛土の海側の侵食が顕著
  - ・引き波の影響が大
  - ・舗装の表層・基層が剥離
  - しかし、路床が残留・破堤なし
  - ・残留した舗装により侵食の進行が抑制

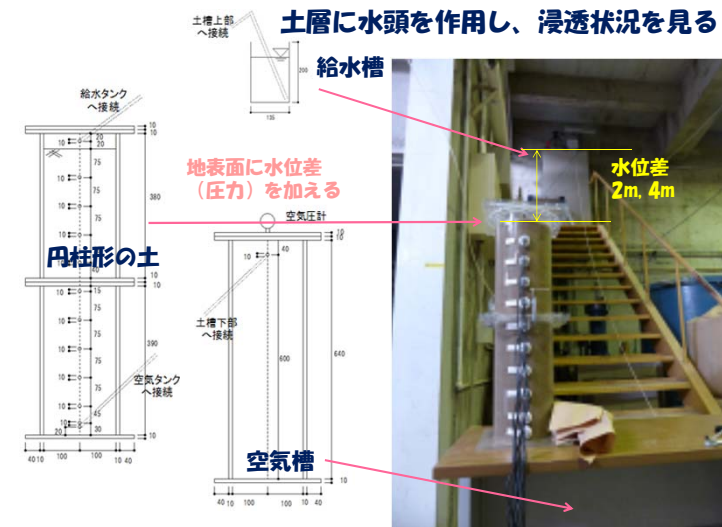
**盛土の難浸透性の検証実験**

## 越流水深6~10m、越流時間30分の再現

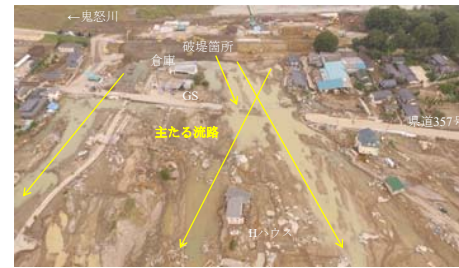
落堀は、破堤拡大の進行に関与!

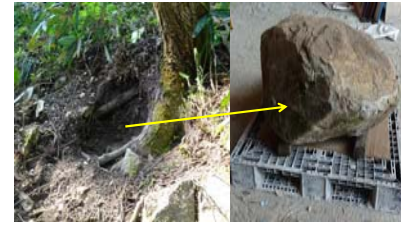
根元に押し出され、風により揺動し、抜け出して落下  
 根元の成長 浮石化 強風による

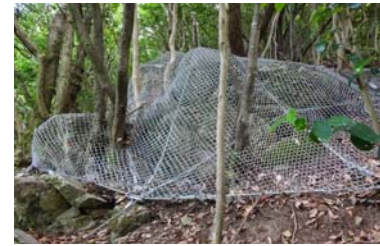
岩に関わる樹木・根系

樹木に遠慮したロープネット  
 何故 木を残すのか？

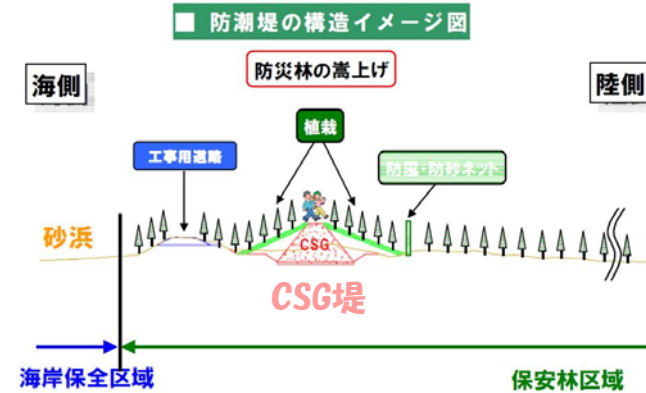
防潮堤にはCSG (Cemented Sand and Gravel) を採用、盛り土で被覆して植林。

CSGは、元来ダム、砂防では実績がある。

CSG堤の目的は、津波の波力に対抗する“芯”と説明。

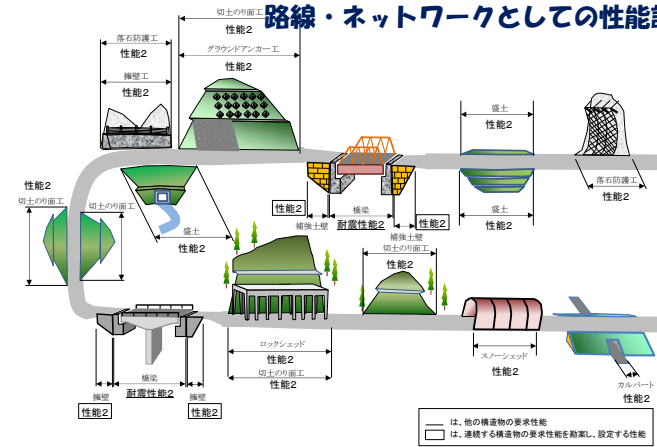
### ②連続・近接する構造物との性能の整合が必要 道路橋示方書にない新たな視点 路線・ネットワークとしての性能評価
