平成27年9月 関東・東北豪雨に係る 洪水被害及び対応状況等について

平成28年6月2日

国土交通省 関東地方整備局
河川調査官 高橋 伸輔

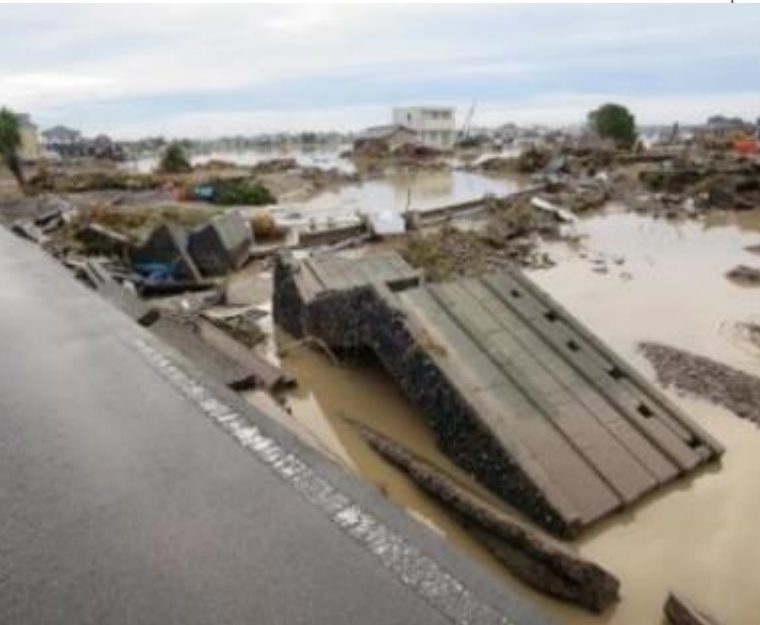
【決壊地点近傍】家屋等の流出状況(撮影日:9/11)

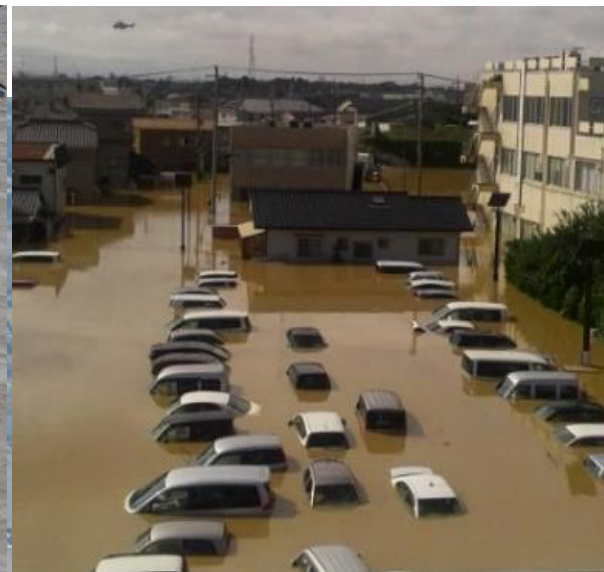
常総市役所から駐車場を撮影(撮影日:9/11)
周辺は浸水し、防災拠点の市役所も孤立化。

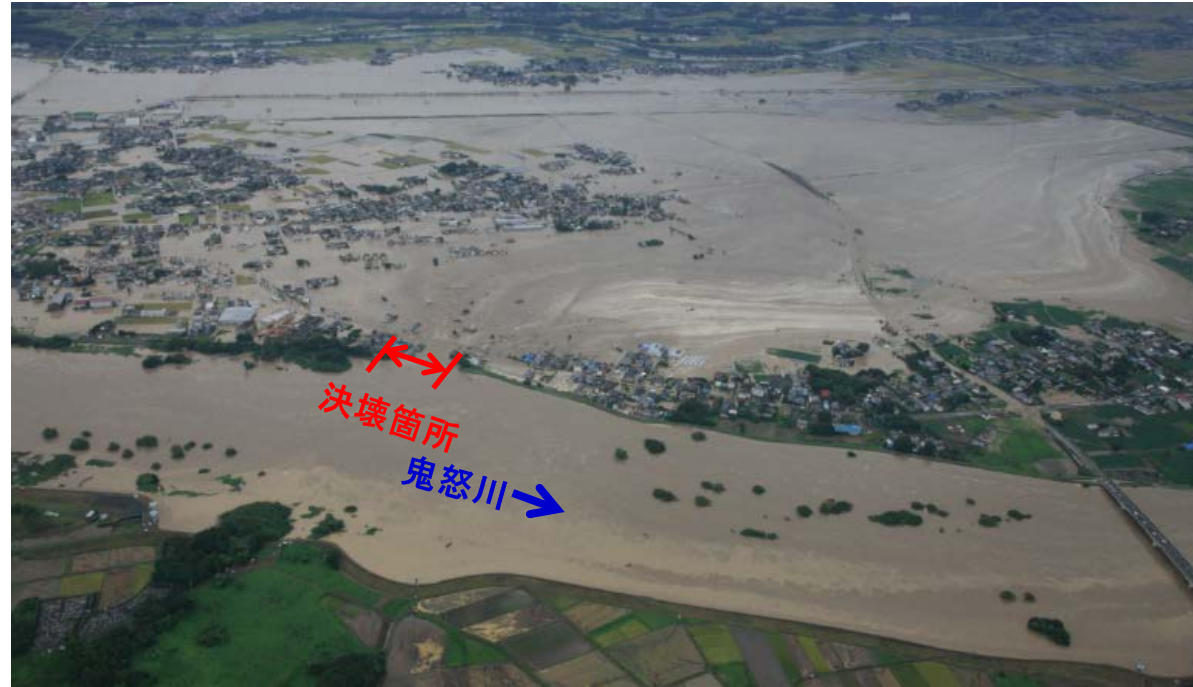
被災状況(全景写真)

- 9月10日12時50分頃に常総市三坂町地先（左岸21k付近）で、堤防が約200m決壊。
- 決壊箇所周辺では、氾濫流により多くの家屋が流出。

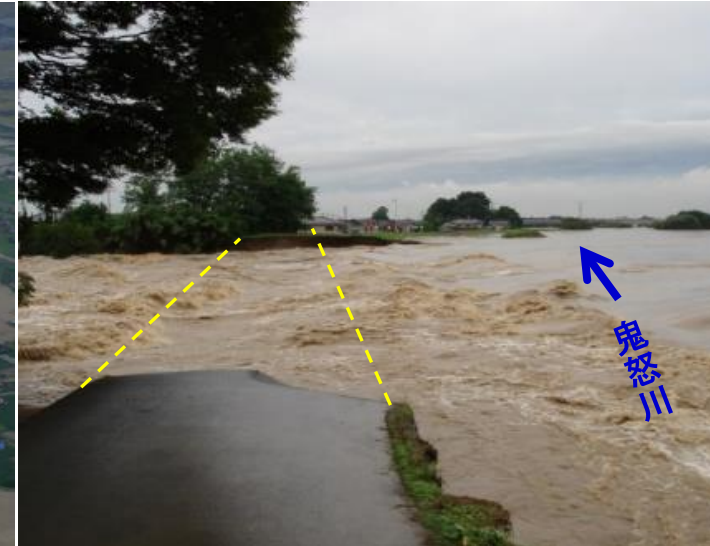
被災状況(拡大写真)

- 平成27年9月10日 12時50分頃 堤防決壊
- 決壊幅 約200m

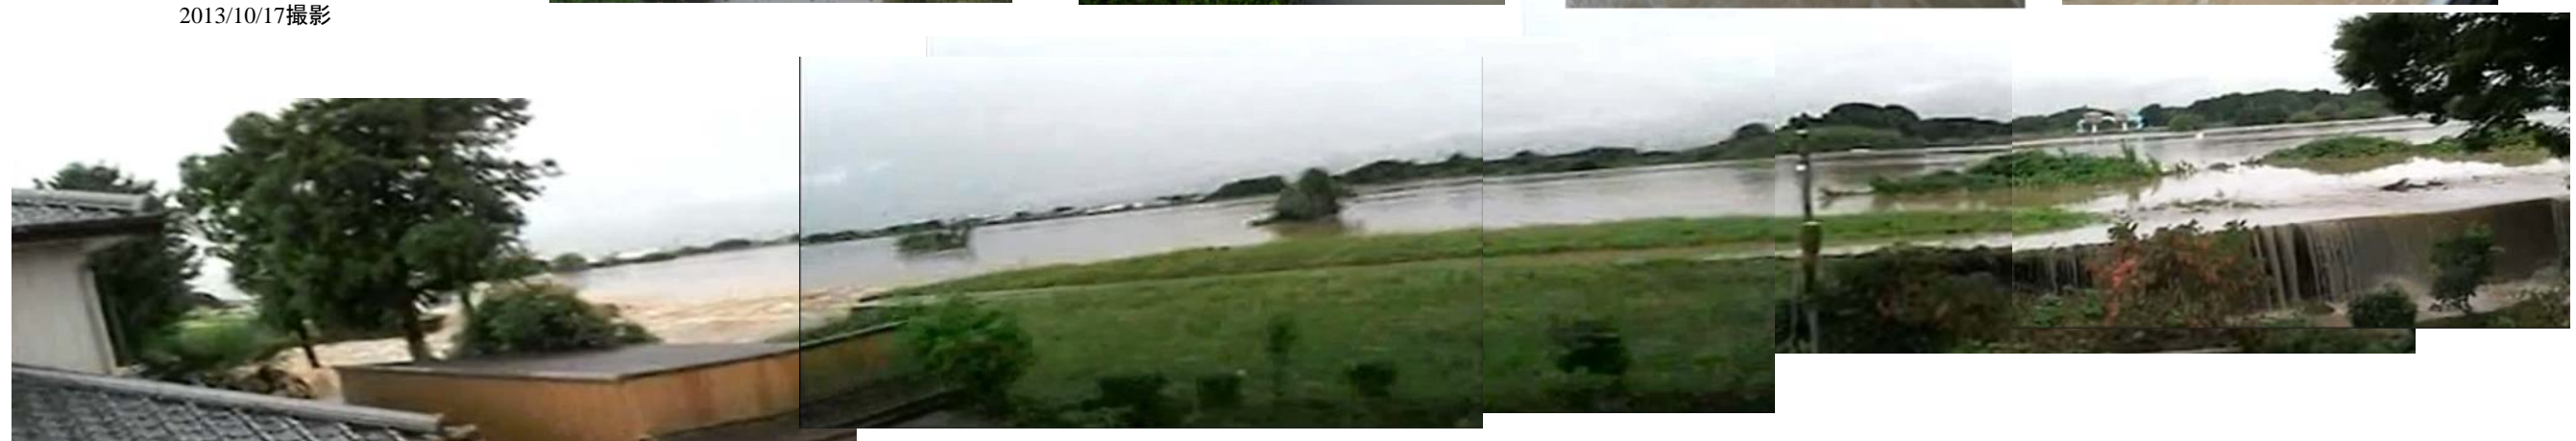
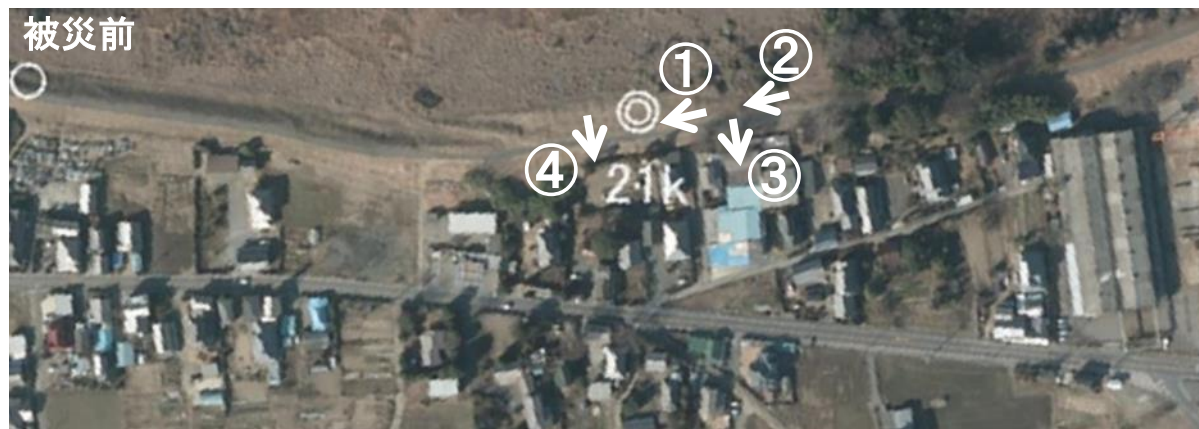
堤防決壊前後の時系列変化

■ 鬼怒川左岸21k付近で、9月10日11時頃に越水を確認、12時頃に居住地側の堤防法尻付近で洗掘を確認、12時50分頃決壊し、最終的に決壊幅は約200mに達した。

- 鬼怒川流域における記録的な大雨により、鬼怒川の水位が大きく上昇し、決壊区間において水位が計画高水位を超過し堤防高をも上回り、越水が発生した。
- 越水により川裏側で洗掘が生じ、川裏法尻の洗掘が進行・拡大し、堤体の一部を構成する緩い砂質土 (As1) が流水によって崩れ、小規模な崩壊が継続して発生し、決壊に至ったと考えられる。
- 越水前の浸透によるパイピングについては、堤体の一部を構成し堤内地側に連続する緩い砂質土 (As1) を被覆する粘性土 (Bc 及び T) の層厚によっては発生した恐れがあるため、決壊の主要因ではないものの、決壊を助長した可能性は否定できない。
- 浸透による法すべりや川表の侵食が決壊原因となった可能性は小さいと考えられる。

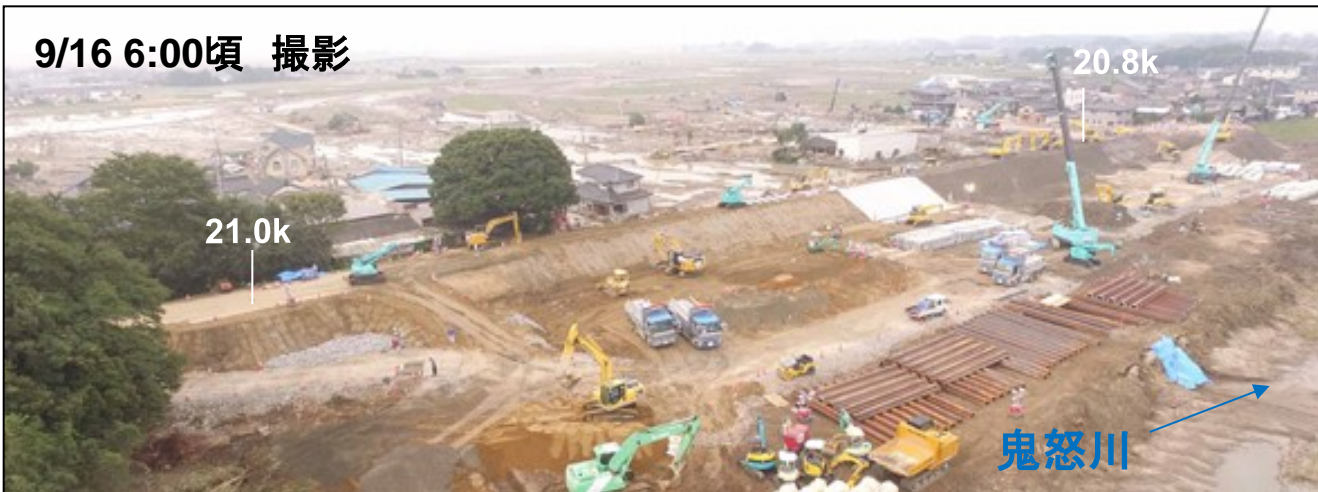
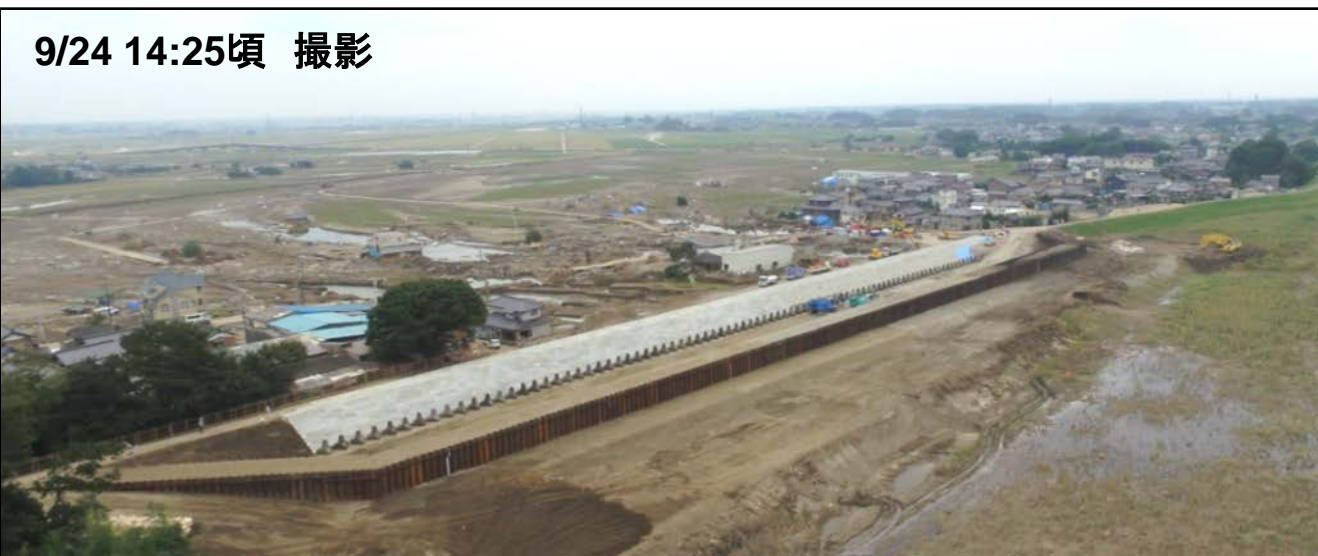
応急復旧断面 (Emergency Restoration Cross-section)

- 決壊約9時間後、9月10日22時頃、応急復旧工事に着手
- 工事着手後、約5日間で延長約200mの仮堤防完了(荒締切工のうち盛土部分)
- その後、護岸や鋼矢板による補強工を実施し、着手から2週間で二重締切工までの応急復旧工事完了

- 10日 22:00頃 仮設工着手(退避場・作業ヤード造成)
- 11日 22:20頃 根固めブロック設置開始
- 16日 05:00頃 仮堤防(盛土)完了
- 19日 23:00頃 護岸による補強工事が完了(荒締切工終了)
- 24日 20:45頃 鋼矢板による補強工事が終了(応急復旧工事完了)
