OS1:「中小河川における出水・被害状況」

in 2016年度河川技術に関するシンポジウム

OS1:「平成27年9月関東・東北豪雨災害」

平成27年9月関東・東北豪雨による中小河川の被災について

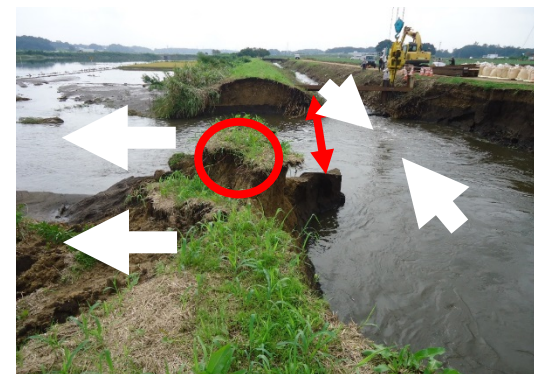
・宮戸川(樋門影響)、西仁連川(背水影響)、八間堀川(氾濫水流入)、鬼怒川(河道線形の関連)において、越流が二股に分かれる現象が発生。**流速が遅くよどんだ状態での決壊**の共通した現象。川幅の狭い支川では島が残った(1箇所あたりの破堤幅は拡大しなかった)が、川幅が狭いことで、宮戸川では破堤箇所の対岸側で洗掘現象が生じた。※対岸への影響

- 越流が二股に分かれる現象が散見された。
 - ・宮戸川(樋門影響), 西仁連川(背水影響), 八間堀川(氾濫水流入)【, 鬼怒川(河道線形の影響)】
 - ・流速が遅くよどんだ状態での決壊の共通した現象
 - ・川幅の狭い支川では島が残った
- 川幅が狭いことで, 宮戸川では破堤箇所に対岸側で洗掘現象が生じた。
- 鬼怒川の初期決壊幅は支川と類似, 最終破堤幅は他支川と比べて大きくなった
 - ・越流・決壊の過程で島状地形は消滅した
 - ・河川からの氾濫水の供給が続いた
- 家屋倒壊危険ゾーンの表示に向けて更なる研究が必要。

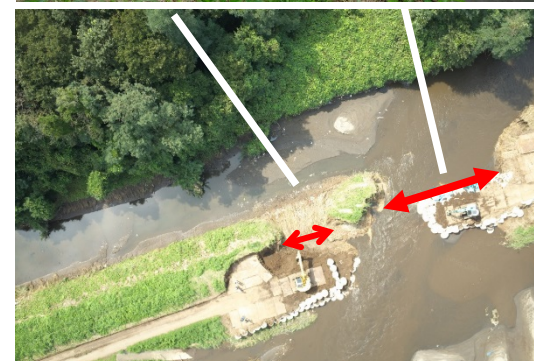
・初期破堤幅は(天端-堤内地盤高)、最終幅は供給される水の量が関係

・鬼怒川の初期決壊幅は支川と類似した値であった。越流・決壊の過程で島状地形は消滅したこと、河川からの氾濫水の供給が続いたため(ハイドロ口と平面形の関係)、最終破堤幅は他地点と比べて大きめであった。
