# UAV—SfM技術を活用した河川地形把握や 河道管理に関する話題提供

平成29年6月15日

東京大学大学院情報学環  
特任講師 齋藤正徳

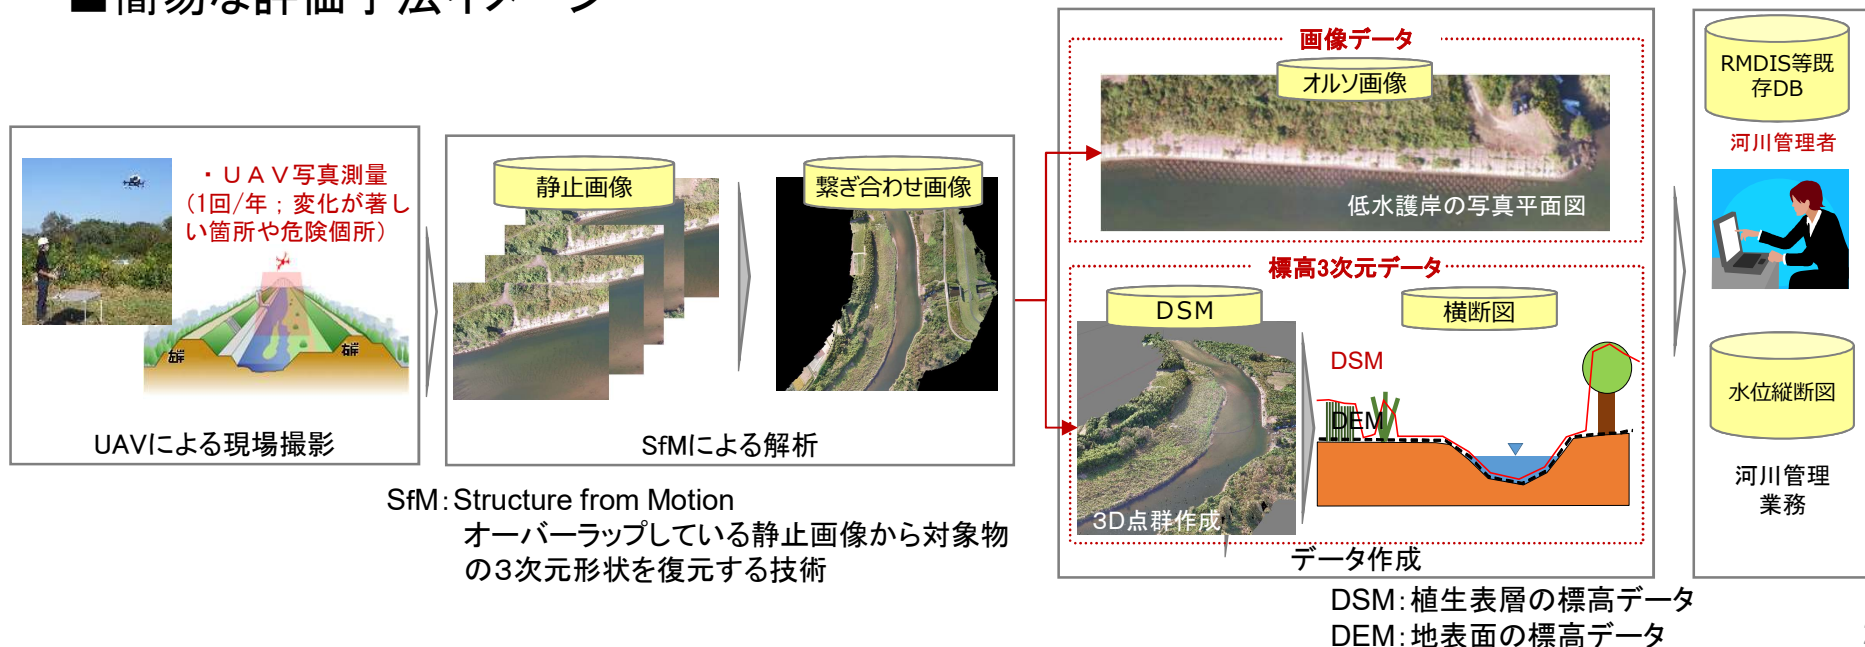
## ■ 簡易な評価手法イメージ

- UAV-SfMから得れた表層データ(DSM)は、**植生繁茂下の地表面は計測不可及**及び**植生のどの位置を計測しているか不明**である。
- 直接、地表面を計測することに注力を注ぐのではなく、**植生のSfM計測値と実測高の関係性を求め、DSMから地表面(DEM)等を推定**する方法を研究。

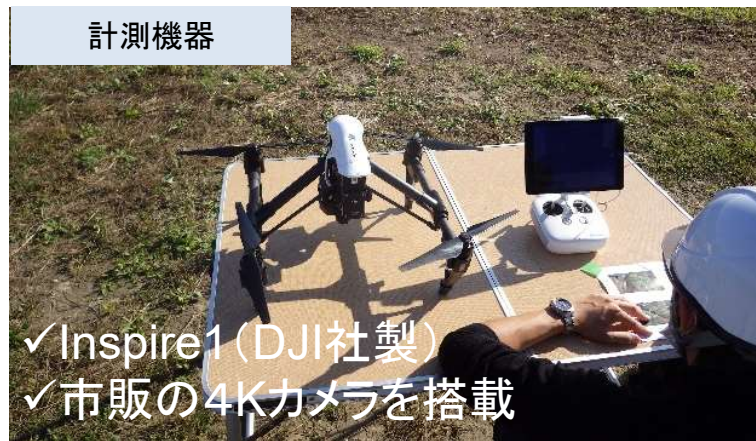
## ■ 実証現場概要

名取川・広瀬川合流付近  
平成28年10月7日、14日に実施

| 計測時間 | 計測条件 |
| ○ 砂州A (600m × 200m)<br>・45分 (3フライト) | ○ 対地高度60m |
| ○ 砂州B (600m × 300m)<br>・105分 (5フライト) | ○ 写真撮影のラップ率<br>・縦断方向60%<br>・横断方向90% |

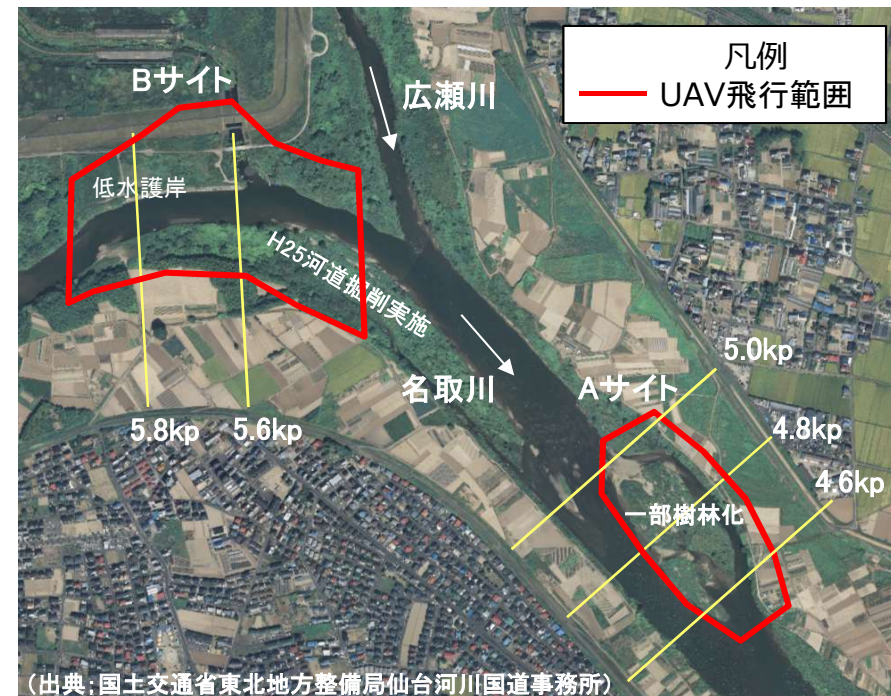
- 定期横断測量 (H28実施) の測線上において、UAV-SfMと実測値とを比較。
- 植生域については、ポール計測による植生実測高と差分 (UAV-SfM・定期横断測量) とを比較。
- また、UAV-SfMで生成されたオルソ画像より、船上巡視の対象である低水護岸の変状を確認できるかどうか検証。

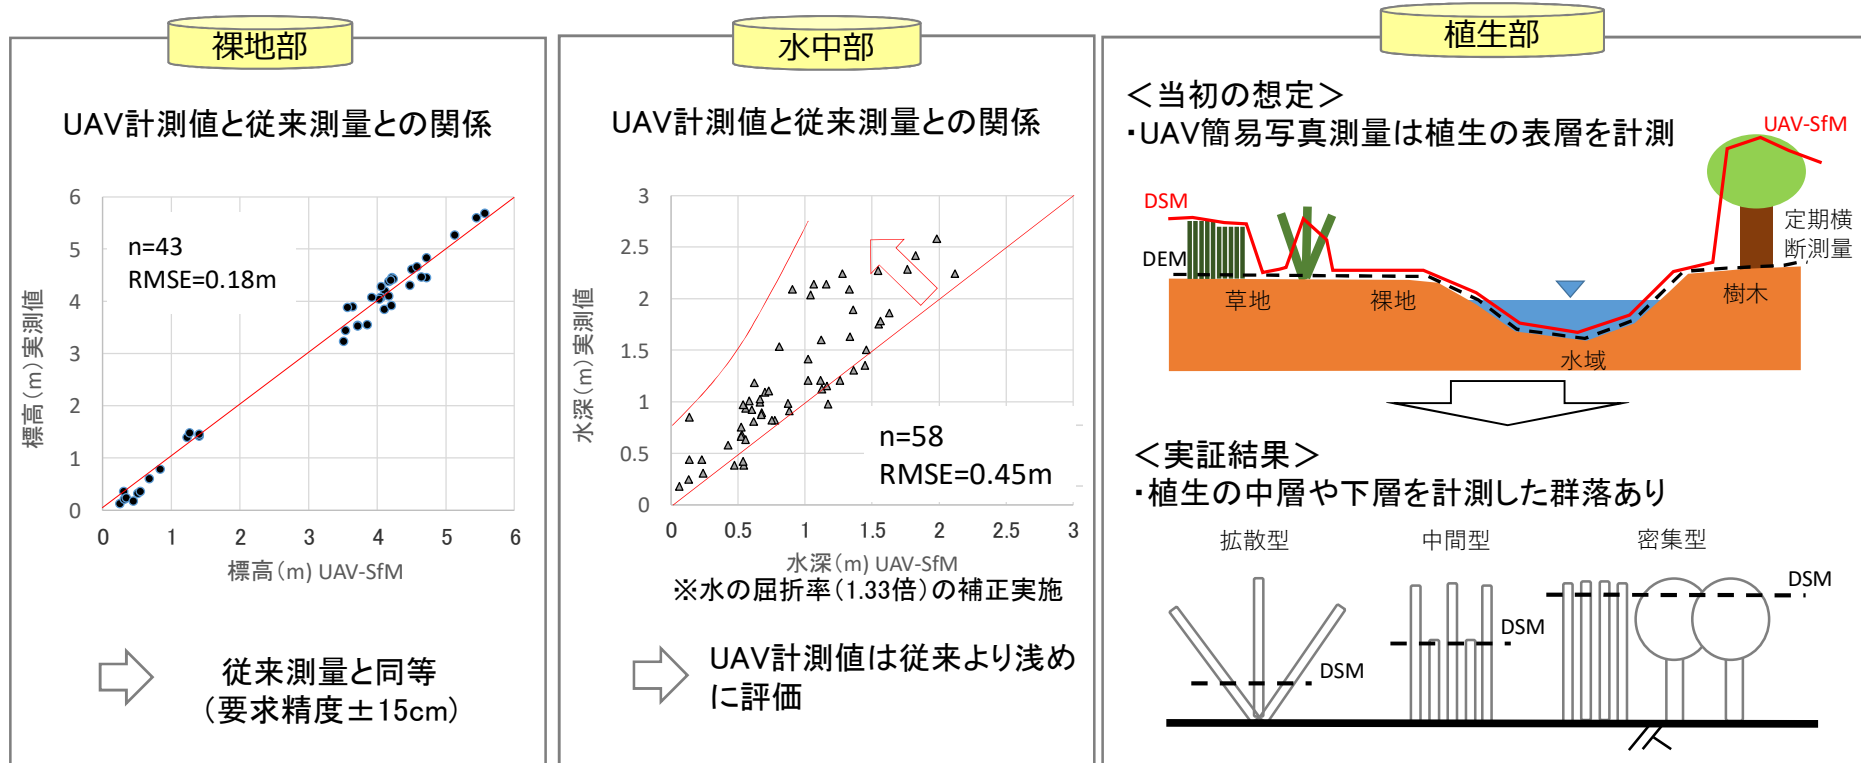
- UAV-SfMから得られた地形データ(DSM)と定期横断測量結果との比較結果として、下記の内容が把握された。
  - ✓ 裸地部では、従来測量(実測値)と同等の計測精度
  - ✓ 水中部では、濁りの影響で、水深が深い領域において従来測量(実測値)より浅めに計測
  - ✓ 植生部では、繁茂している表層に空隙がある場合は、より下層の位置を捉える等、植生の繁茂形態に応じて、計測精度が異なった

✓ 地上解像度1.8cm/pixelであり、水中部の根固めブロックの様子も十分把握可能

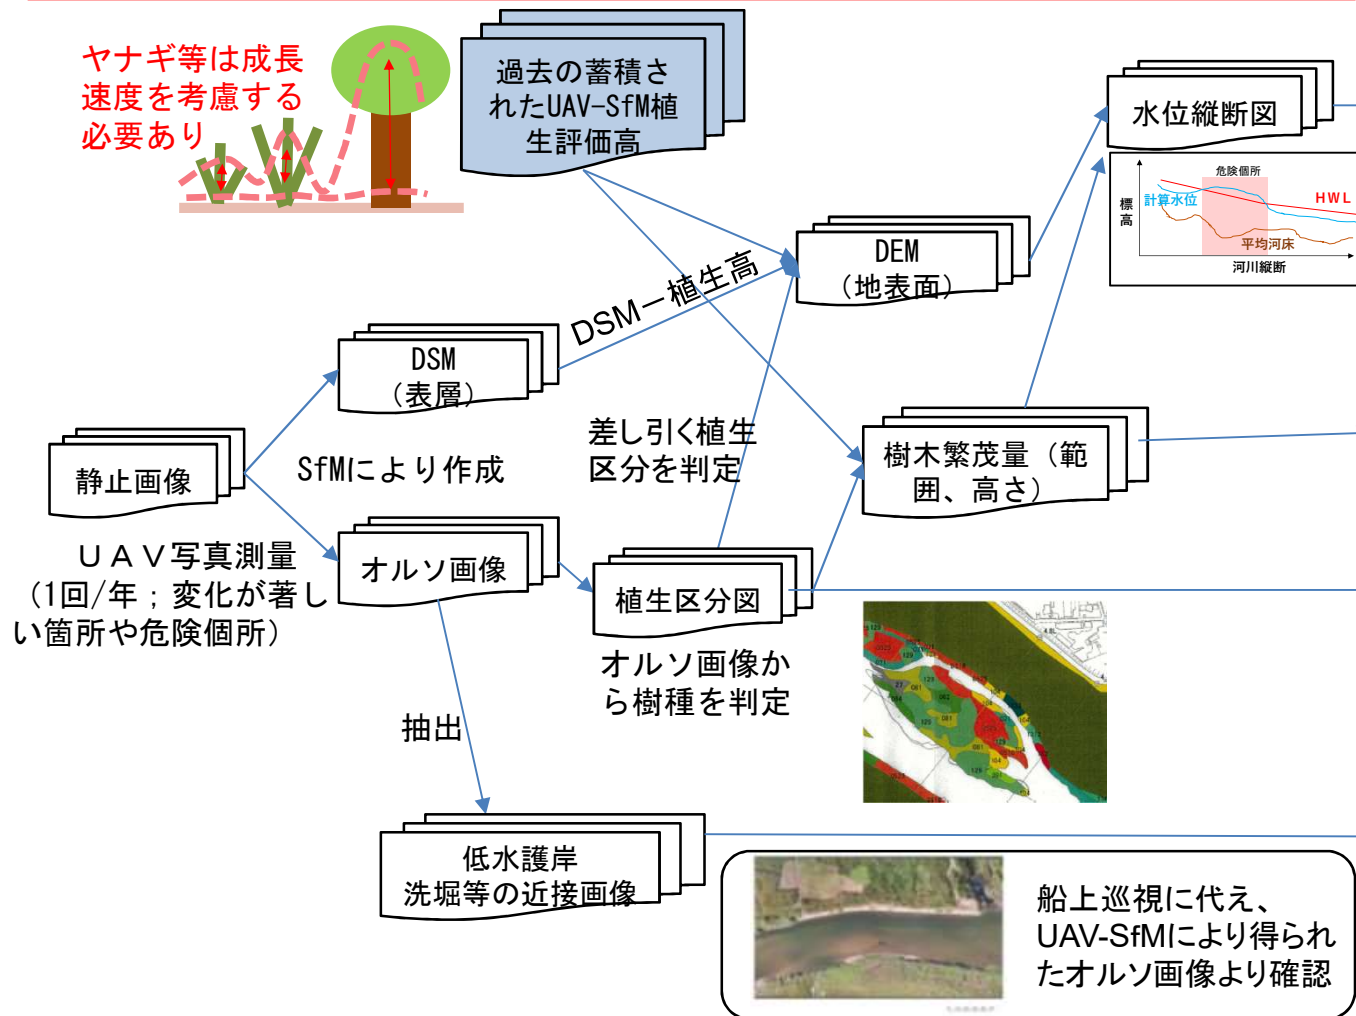
## データ取得から解析までの流れ

■ UAV写真測量により得られたデータを様々な方法により加工することで、流下能力の感度分析、環境調査、低水護岸の状況把握等の河川管理の場面で利活用が可能となる。
