# 2016年北海道豪雨における 九線橋被災メカニズムの調査と解析

井上卓也・矢部浩規 : 寒地土木研究所  
サムナー圭希・加藤一夫 : 水工リサーチ  
六浦和明・清水康行 : 北海道大学

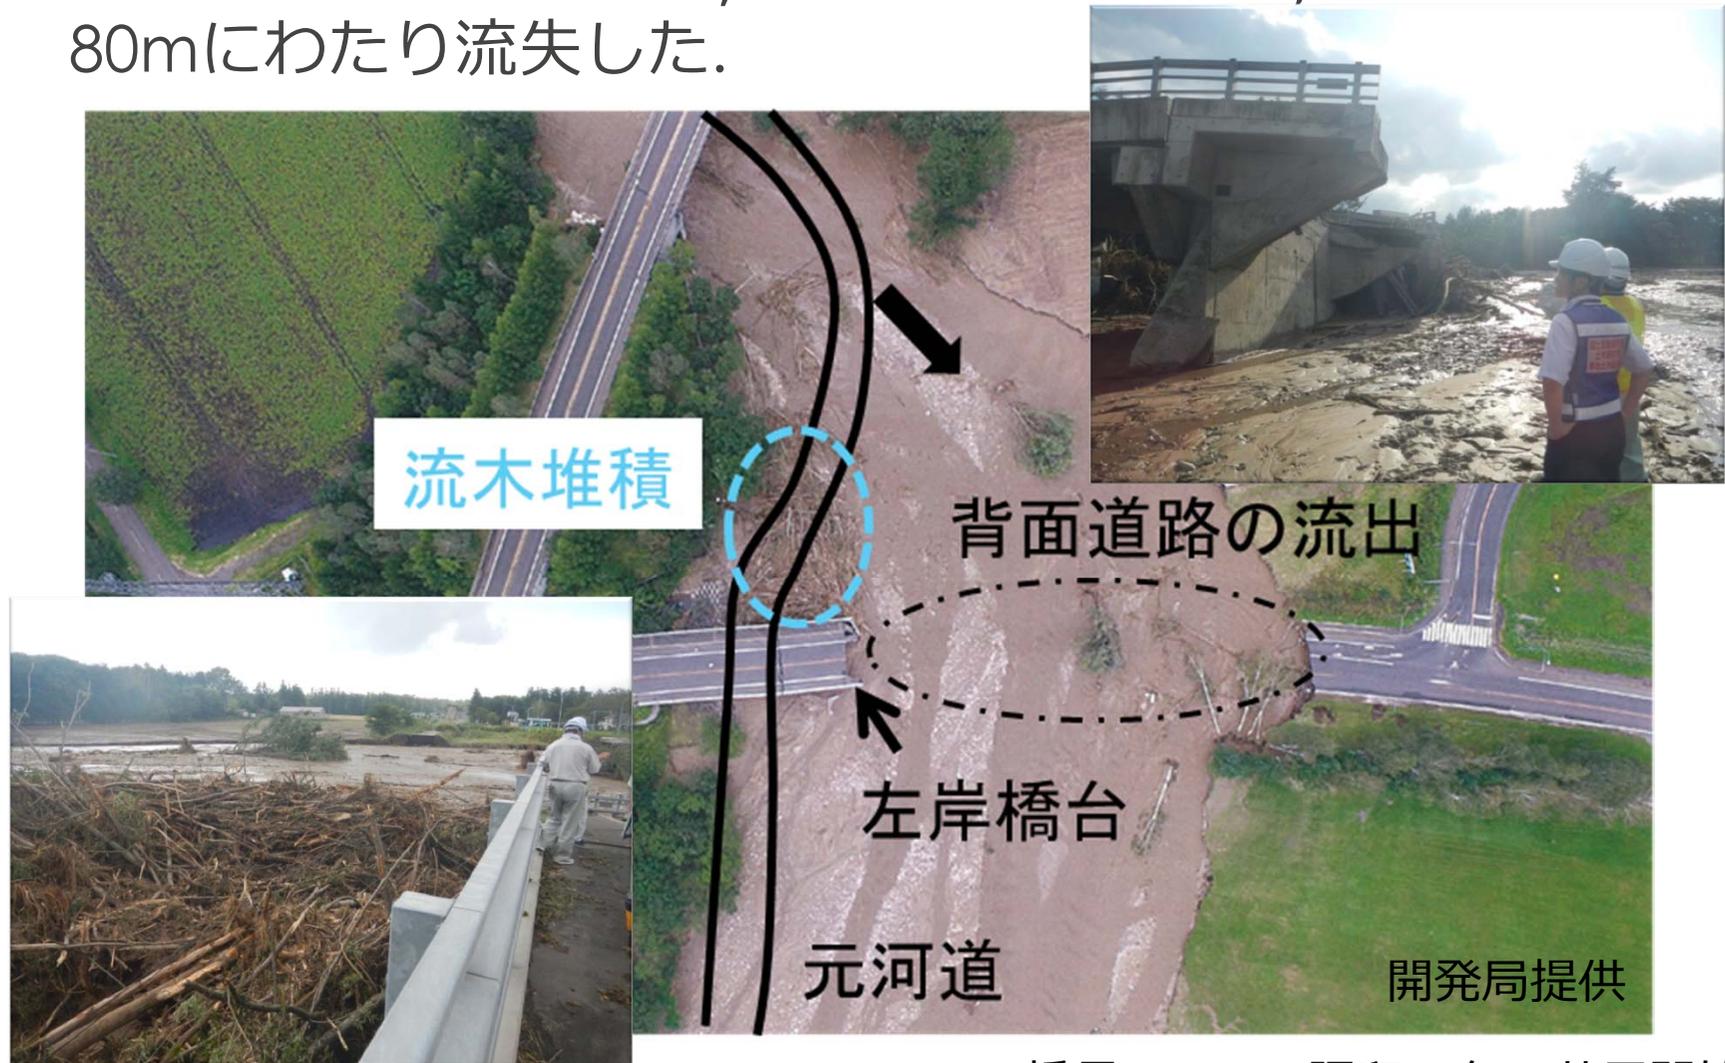
# 小林橋（小林川）

- 川幅が約10倍に広がり，左岸橋台が沈下し，背面道路が80mにわたり流失した。

橋長37.6m，昭和38年に共用開始

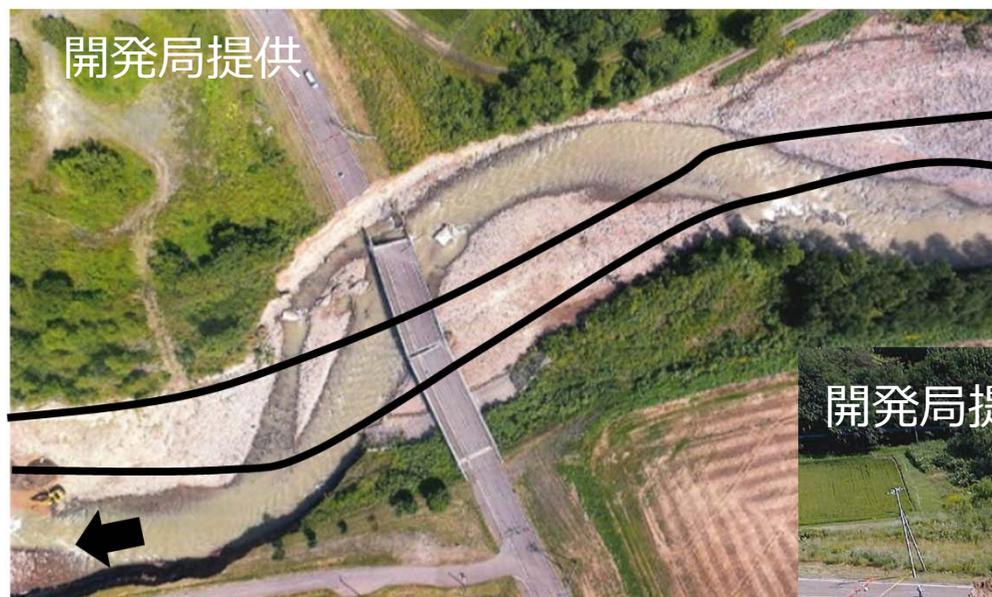
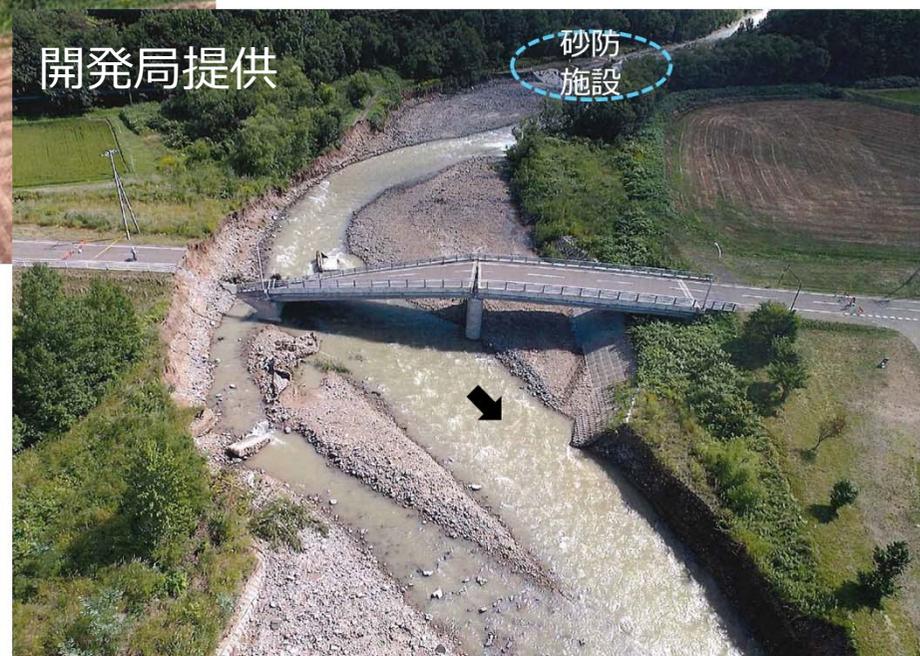
# 九線橋 (辺別川)

- 橋長58.7m, 昭和57年に共用開始

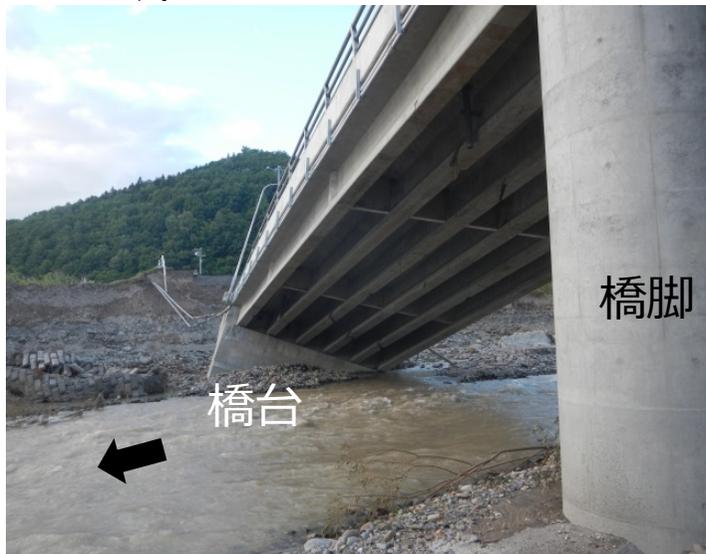
左岸から

- ✓ 右岸橋台が沈下。中央部の橋脚に被災はなし。
- ✓ 洪水時にその場にいた美瑛町職員の話では、橋上面は浸水しておらず、橋台はゆっくりと沈んでいった。
- ✓ 河岸侵食によって橋台を支持する土砂が徐々に流出し、沈下したと推測される。

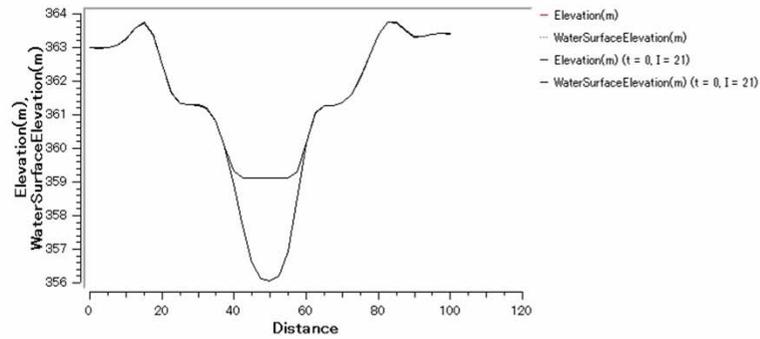
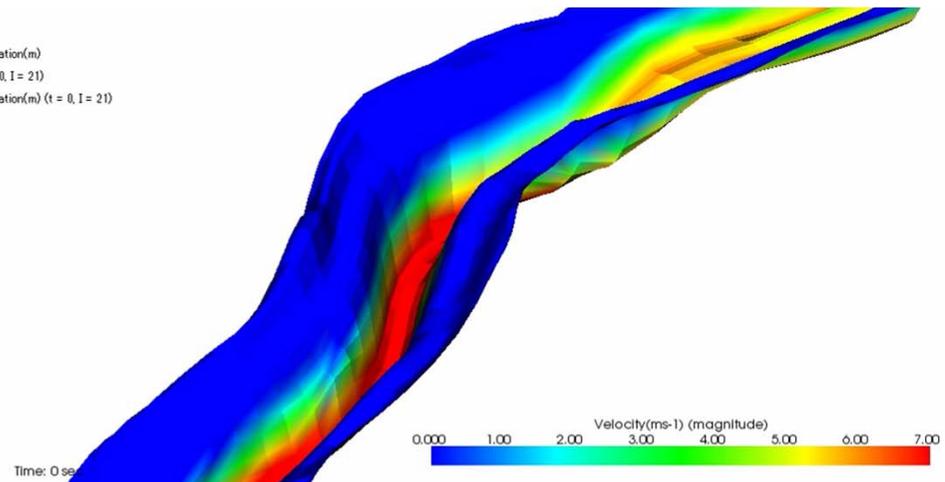
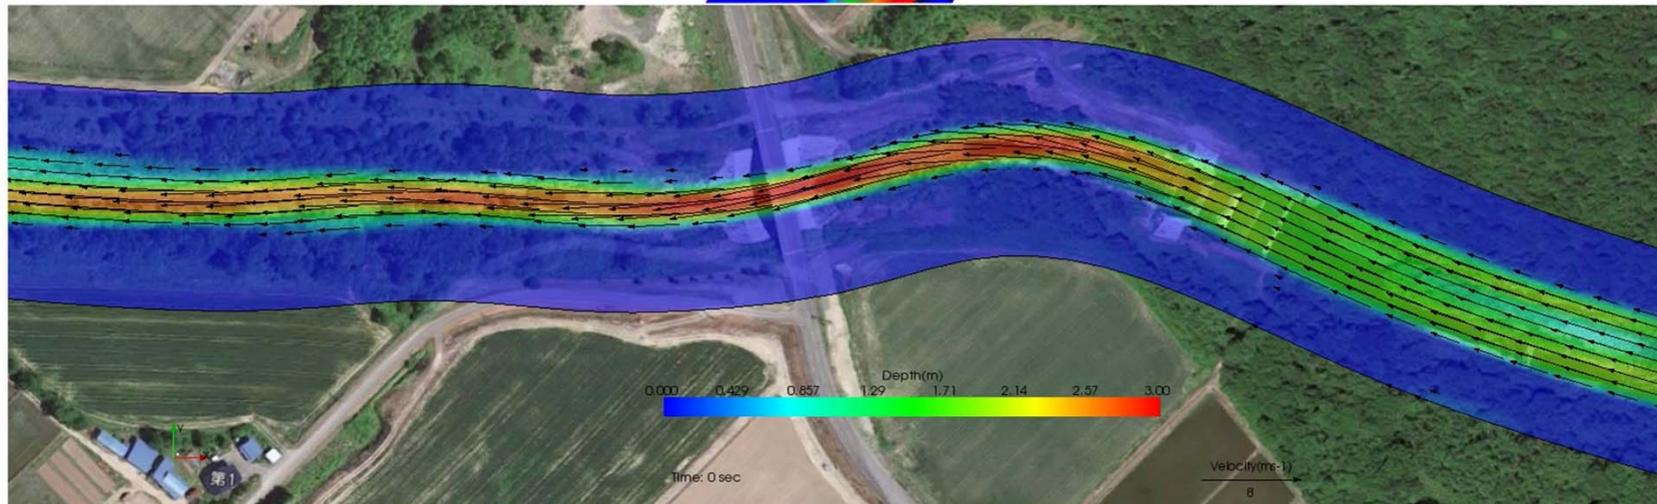
# 再現計算

# — iRIC Nays2D

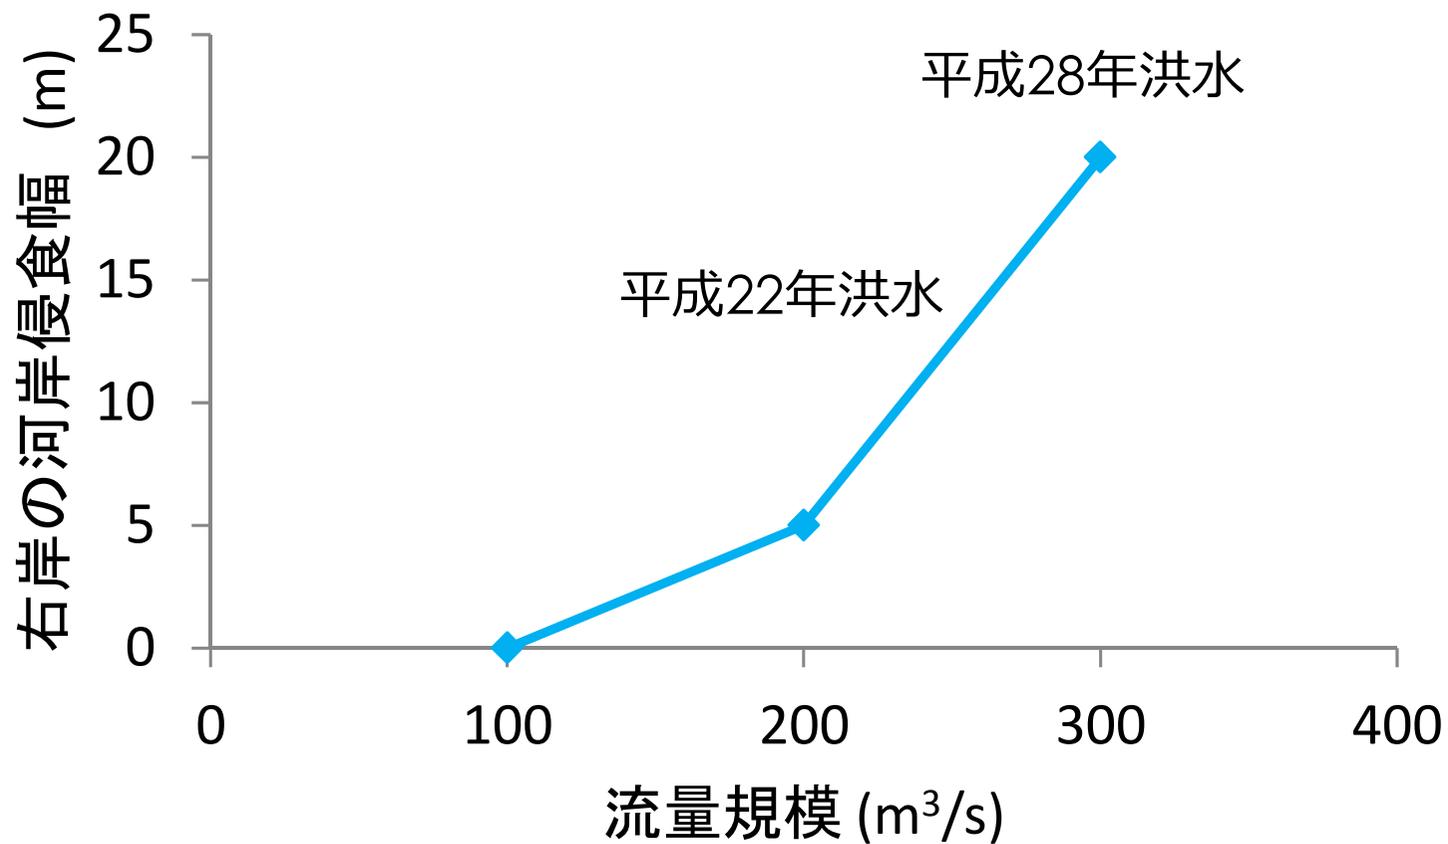
# 流量規模の影響

一定流量を3時間

流量規模の影響大

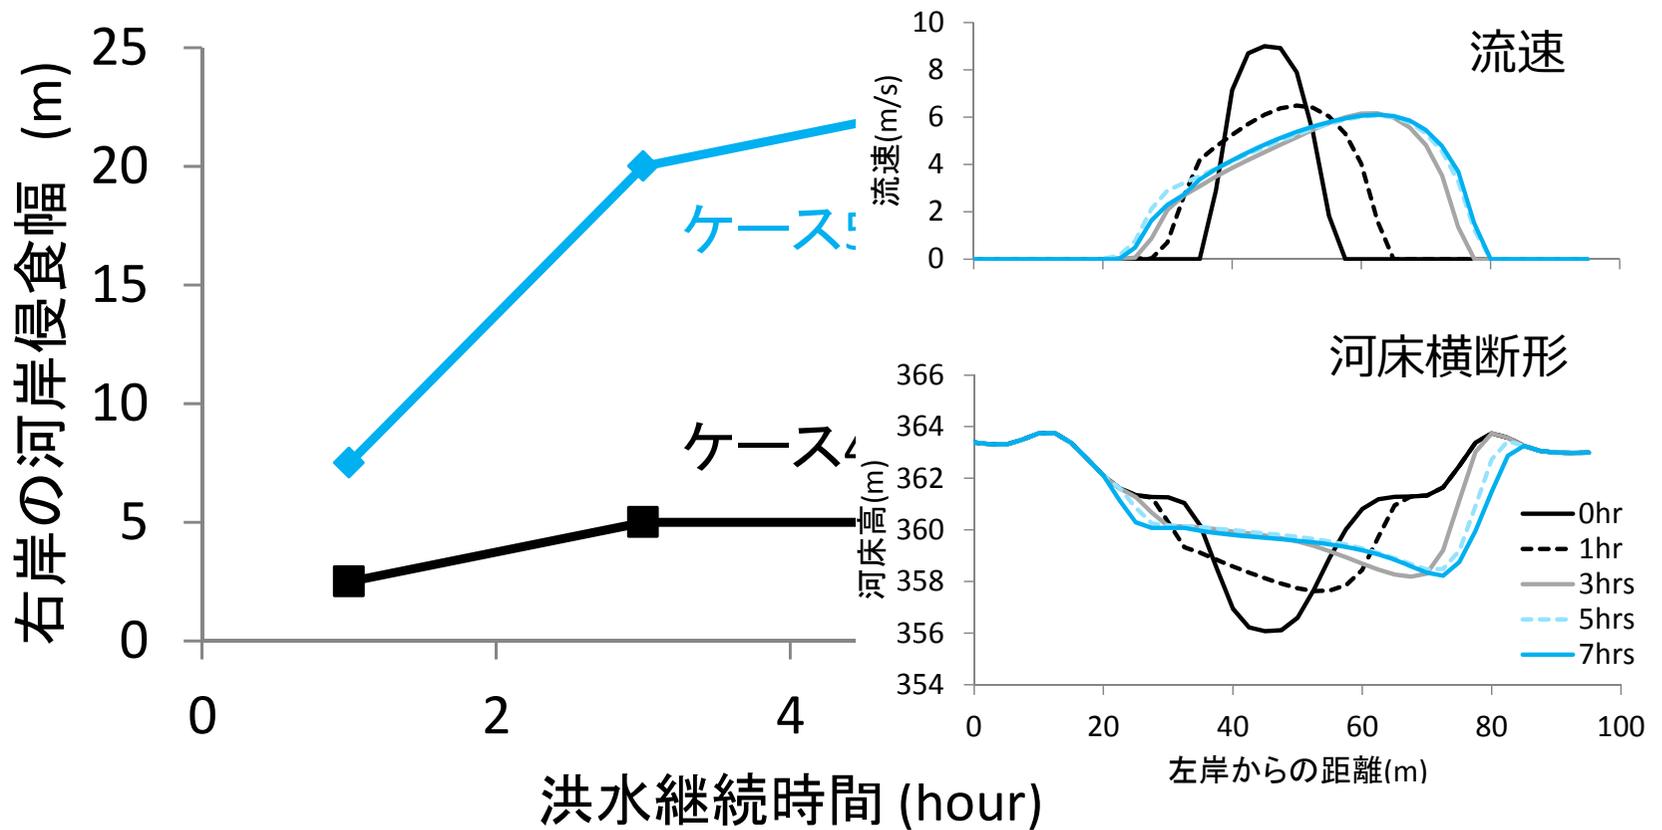
# 流量継続時間の影響

1, 3, 5, 7時間通水

3~4時間で頭打ち

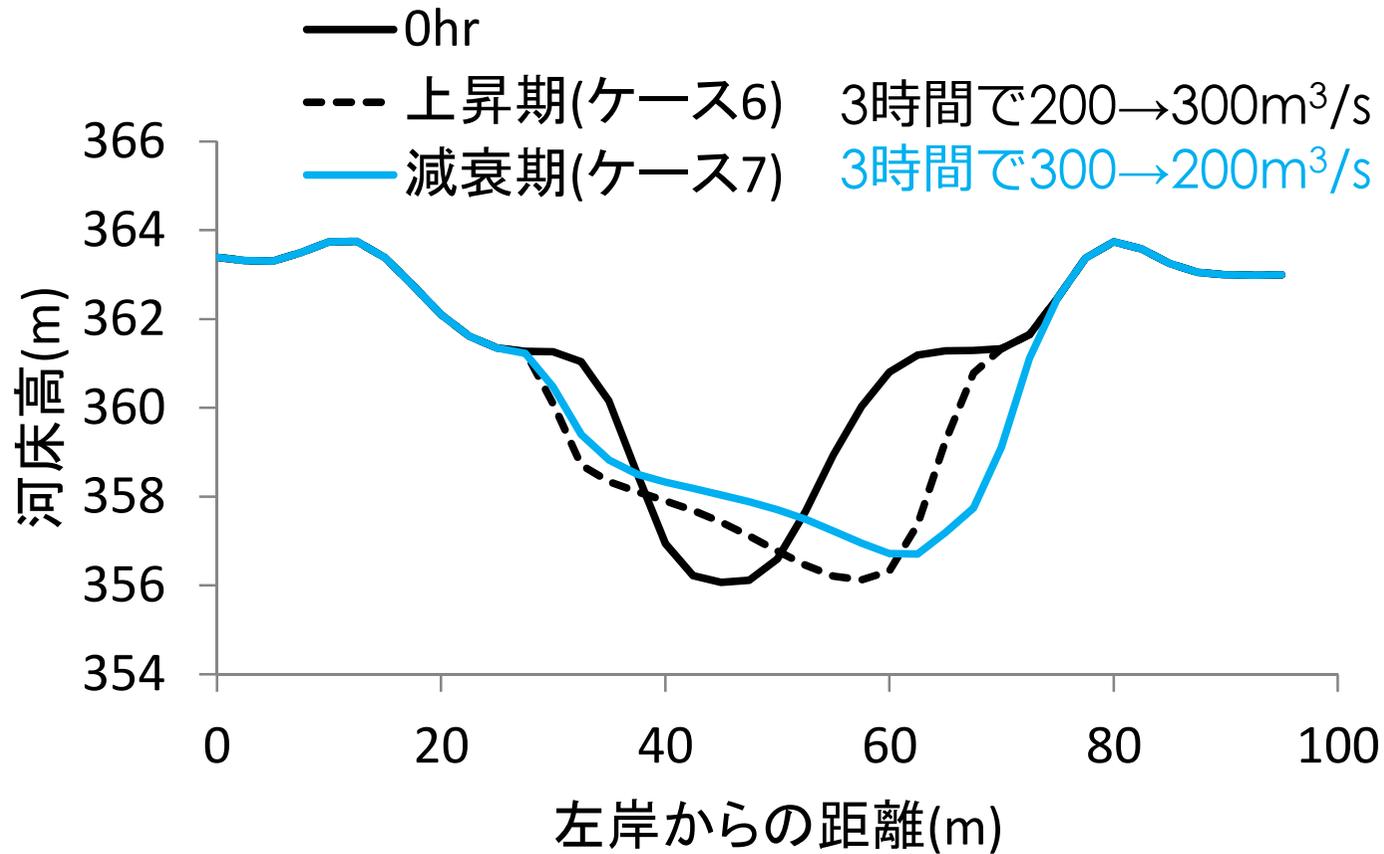
# 流量上昇期と減衰期の影響

減衰期の方が侵食する

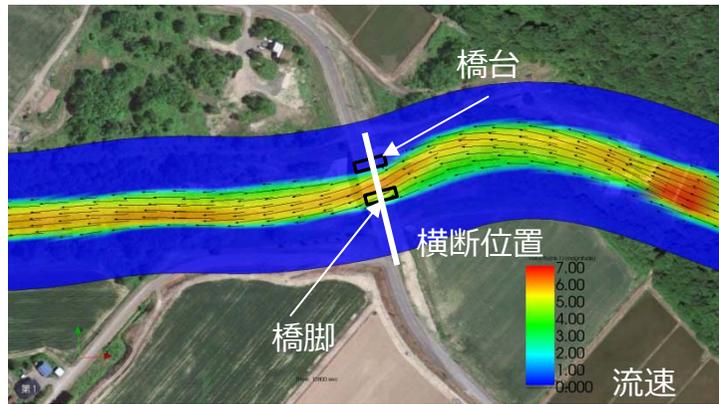
200m<sup>3</sup>/s (平成22年洪水規模)

# 土砂供給がある場合、中央部は河床上昇

平成22年洪水の中央橋脚被災メカニズムは説明できない。

- ✓ 今回の大規模河岸侵食は、洪水流量が大きく土砂供給が十分にあったことによって発生したと推定される。
- ✓ 一方、平成22年洪水では、流量が小さく河岸侵食が抑制され、上流からの土砂供給も少なかったため、河道中央部が低下し、橋脚の被災に繋がったと推定される。
- ✓ 河岸侵食が進めば橋台が被災する可能性があり、河床低下が進めば橋脚が被災する可能性がある。今後は、様々な土砂供給シナリオを想定し、対策の検討を行うことが重要と考えられる。

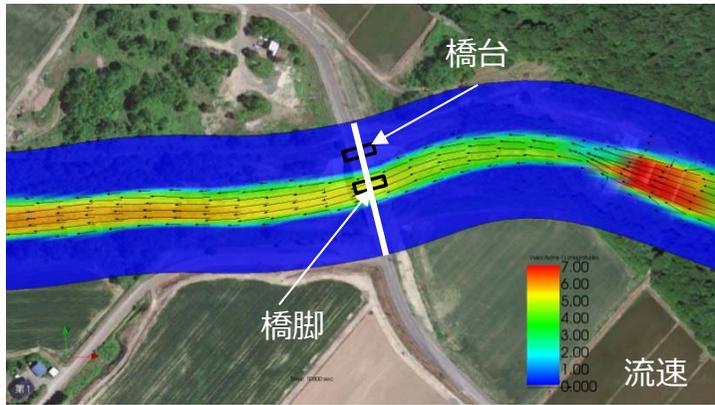
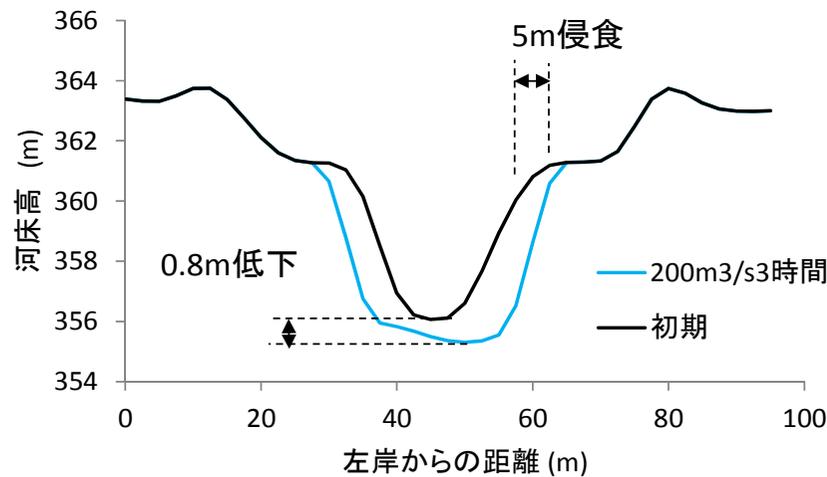
200m<sup>3</sup>/s (平成22年洪水規模)

# 土砂供給がない場合，中央部は河床上昇

平成22年洪水規模の場合，河道中央部で河床低下傾向となる

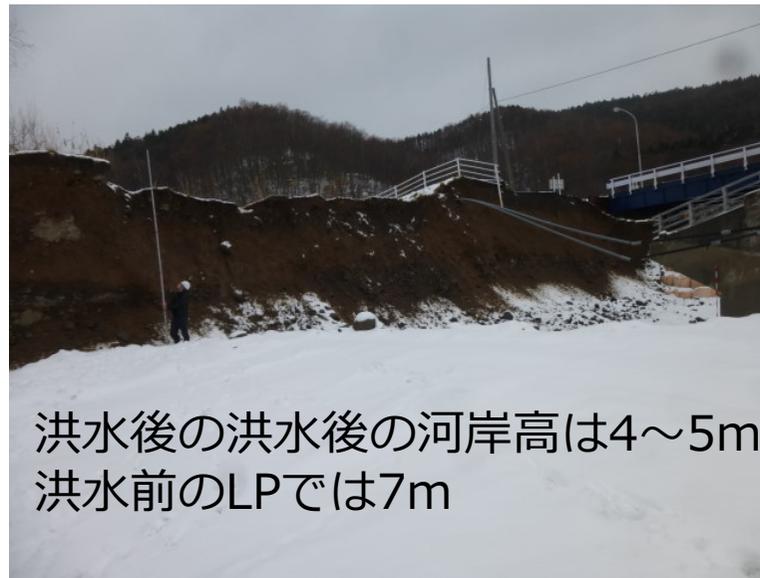
洪水後の洪水後の河岸高は4~5m  
洪水前のLPでは7m
