網状流路を有する大井川における 植生域消失と流路変動の関係

愛知工業大学 工学部土木工学科 赤堀良介
名城大学 理工学部社会基盤デザイン工学科 溝口敦子
愛媛大学 法文学部 石黒聡士

2018.06.12 河川技術シンポジウム(2018)OPS1

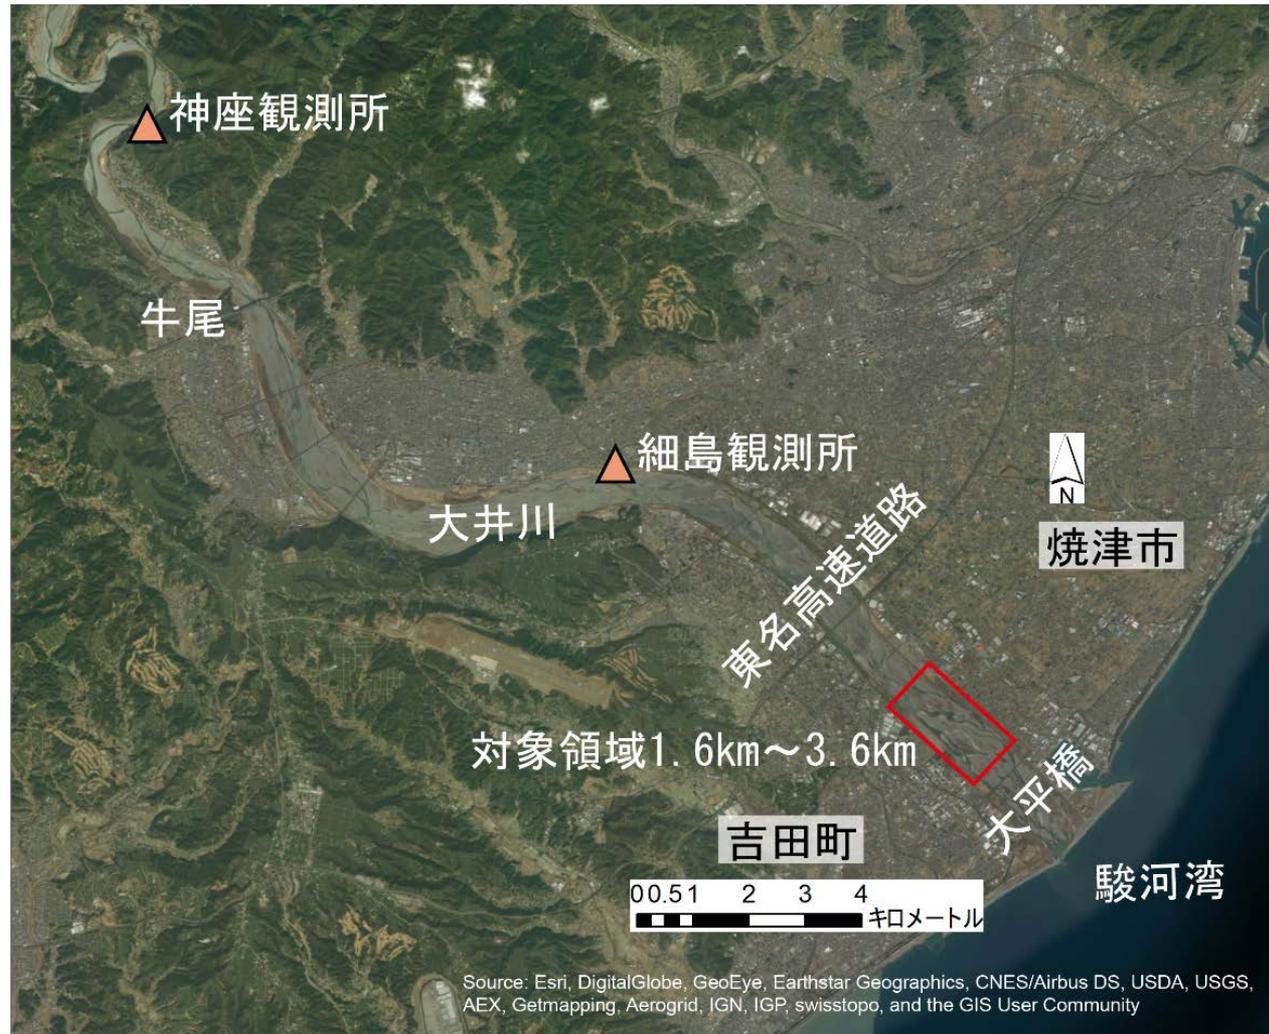
大井川下流域, 河口から20km(牛尾狭窄部)まで

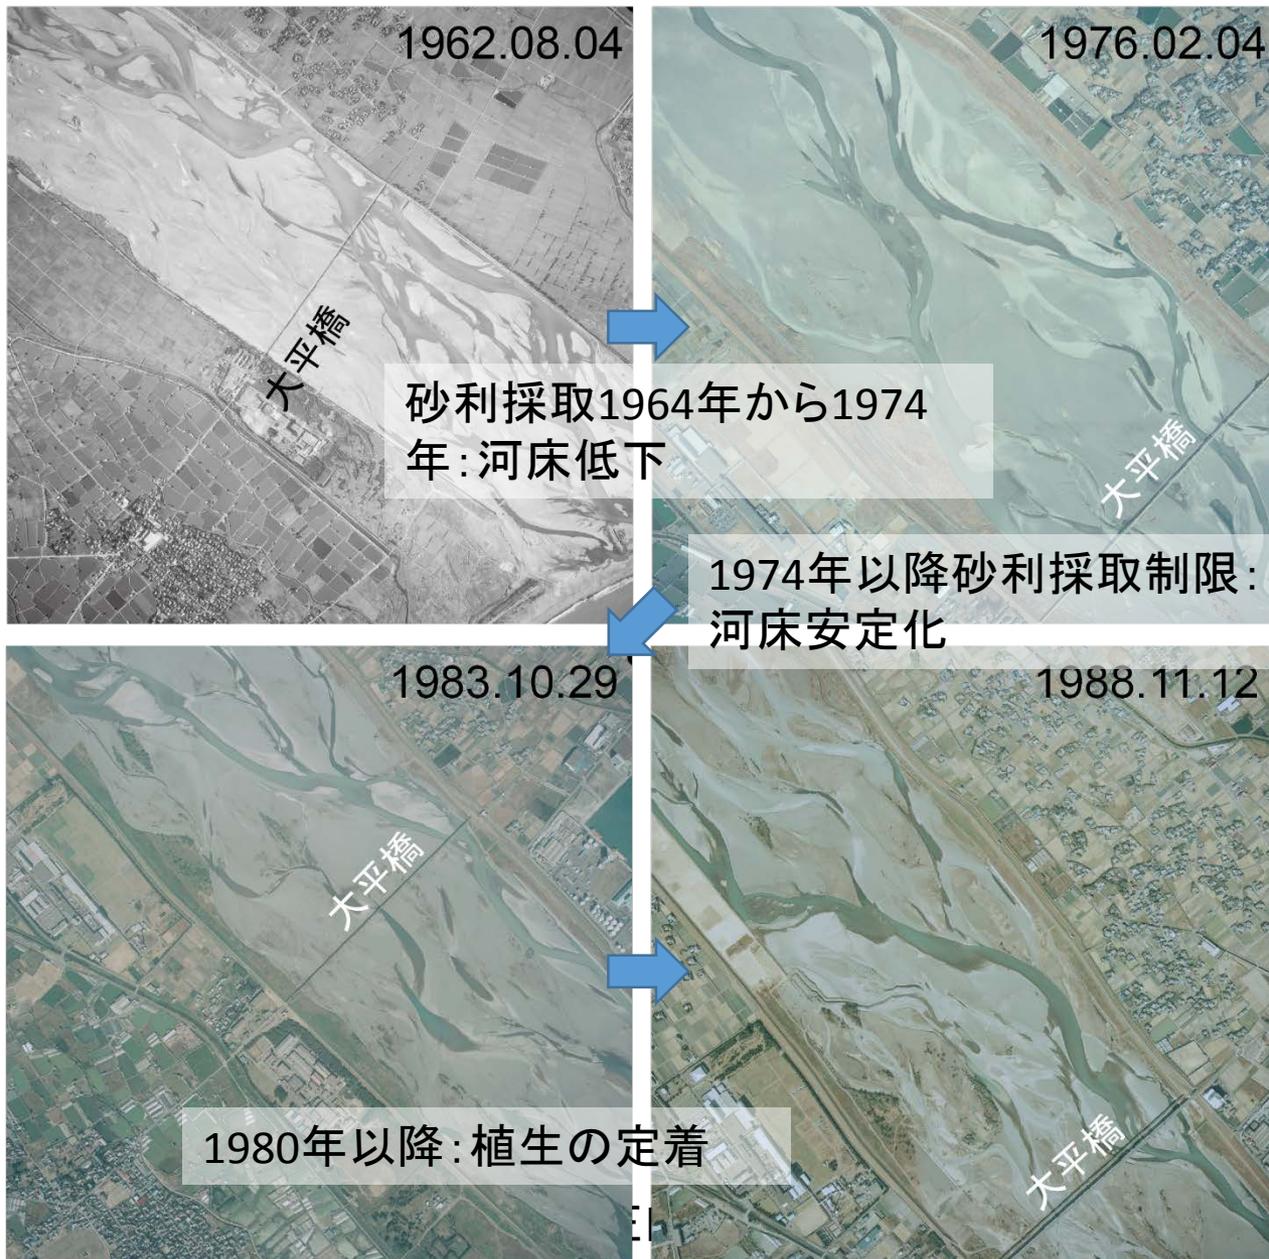
航空写真(国土地理院航空写真 <https://maps.gsi.go.jp/>)
による大井川下流部大平橋付近の植生の状況の経年変化

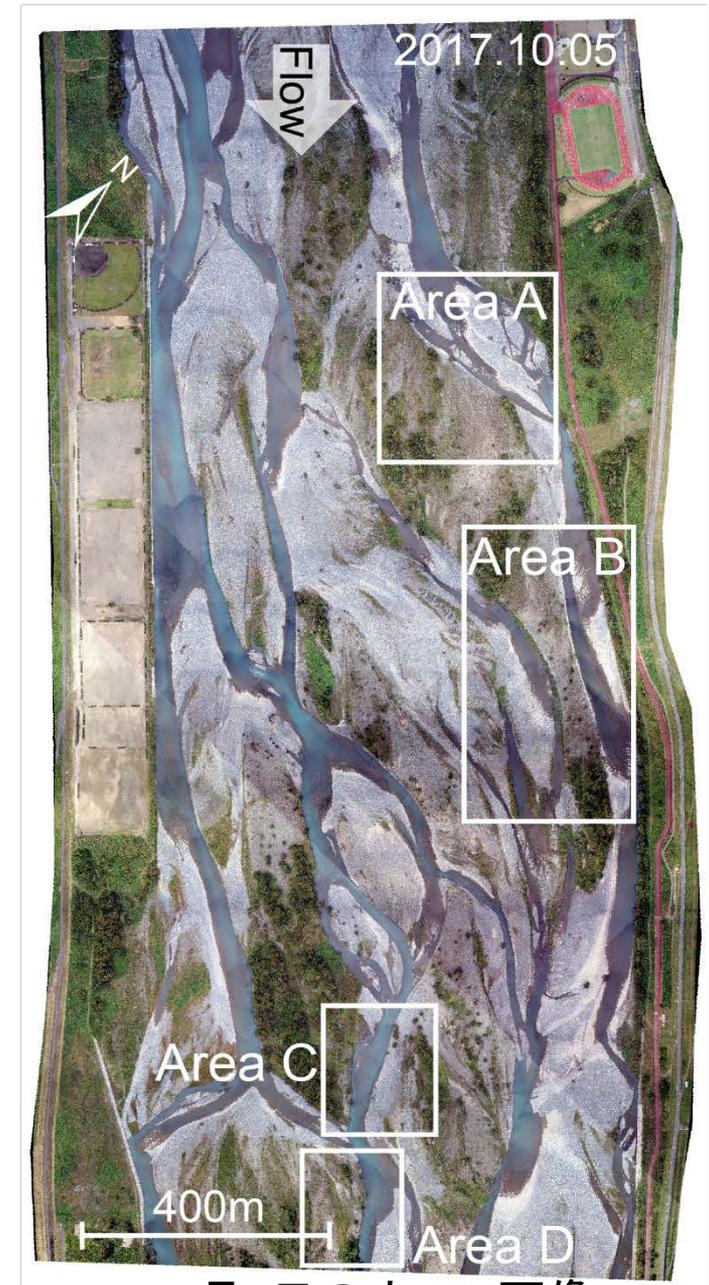
10月5日のオルソ画像

- 同じ流路位置を保ったままでやや拡幅していった箇所, あるいは側方に大きく流路を移動させた箇所などに分類
- 側方への流路移動に伴い植生域が消失した代表的な箇所に, Area AからArea Dまでの名を付け(実線白枠), 後述の検討に利用

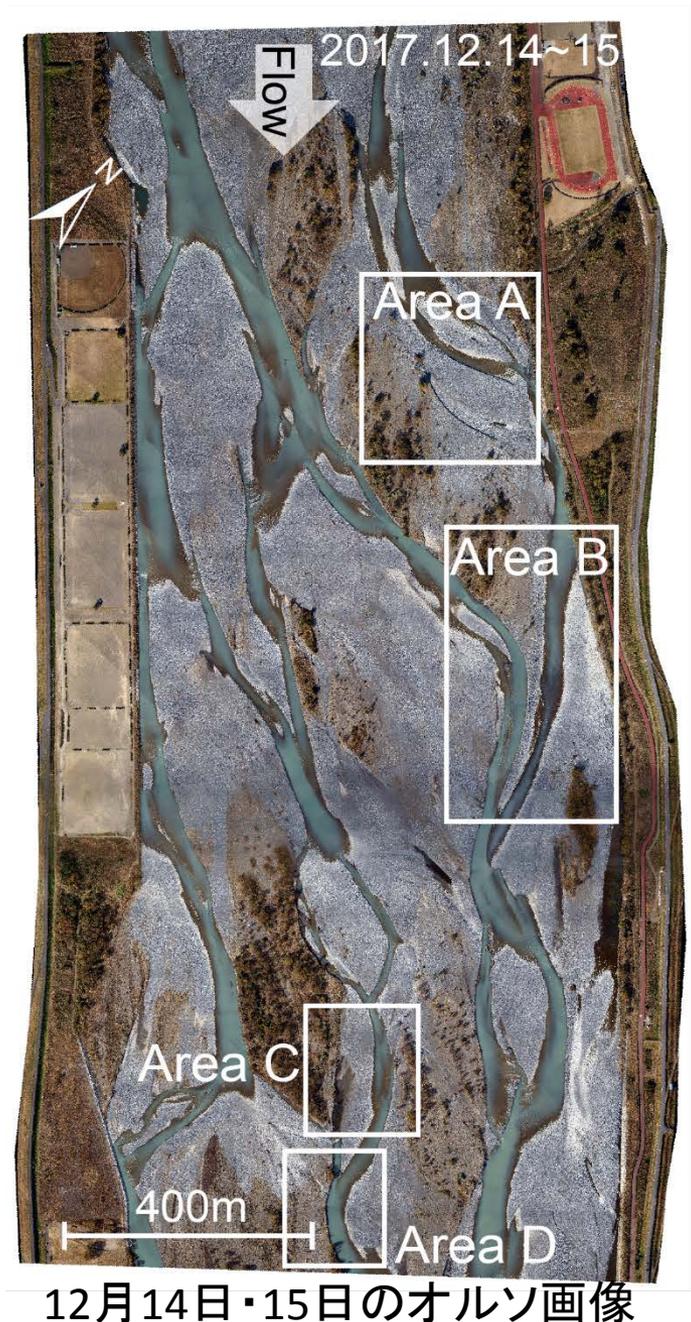
- 同じ流路位置を保ったままでやや拡幅していった箇所,あるいは側方に大きく流路を移動させた箇所などに分類
- 側方への流路移動に伴い植生域が消失した代表的な箇所に, Area AからArea Dまでの名を付け(実線白枠), 後述の検討に利用

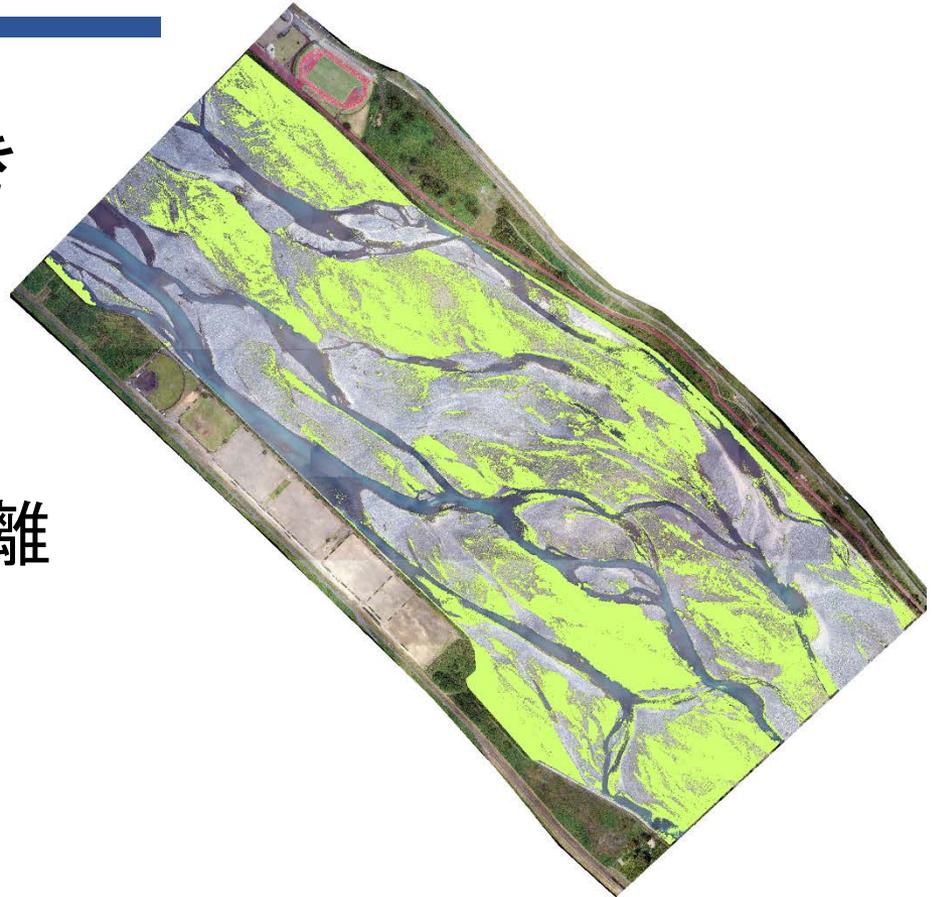
- オルソ画像に対し教師付き分類解析を適用
- 画像上での植生領域を分離

10月5日のオルソ画像に対し
植生域を判定したもの

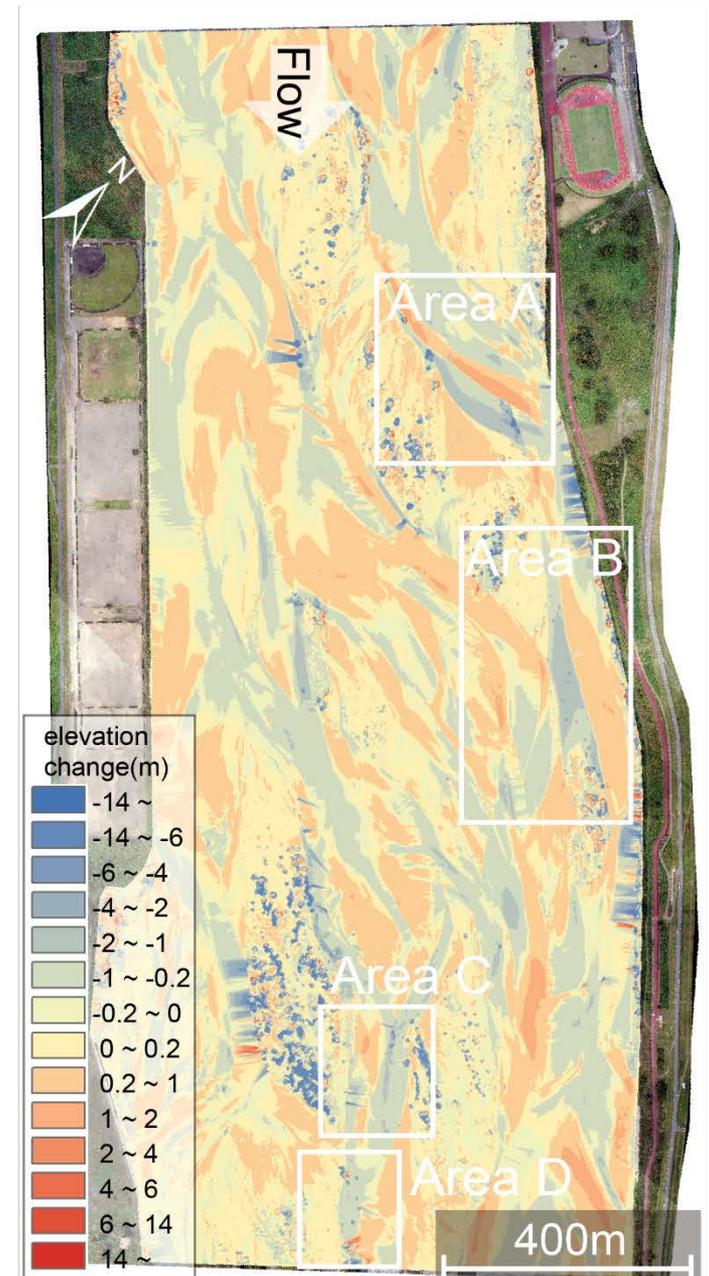
- 12月14日および15日観測結果の1mメッシュDSMデータから10月5日の同DSMデータを差し引く
- 10月23日出水の前後での表面高さの変化を算出
- メッシュの各所において標高が上昇したのか(堆積), 下降したのか(侵食)を判別

10月5日から12月14日, 15日までのDSM標高の変化

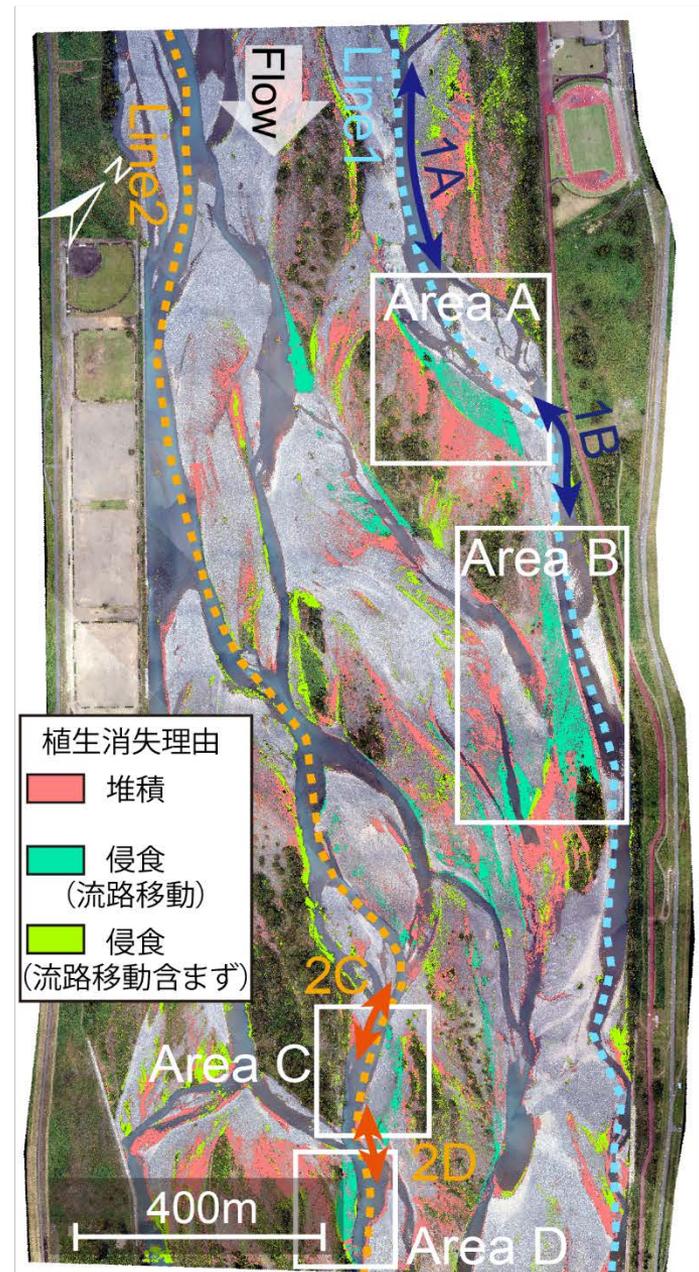
- 目視によるオルソ画像の比較から、流路が首を振るような移動を見せた箇所において、浸食植生消失メッシュを、流路の側方移動による植生消失メッシュとした
- 最終的に、オルソ画像において植生の消失したメッシュに対し
 - 「堆積により植生が消失したもの」
 - 「浸食により植生が消失したもの(流路移動:側方への流路の移動によるもの)」
 - 「浸食により植生が消失したもの(流路移動含まず:側方への流路の移動を理由としないもの)」
 - 以上の3項目に分類

植生消失メッシュに対しその理由を判別したもの

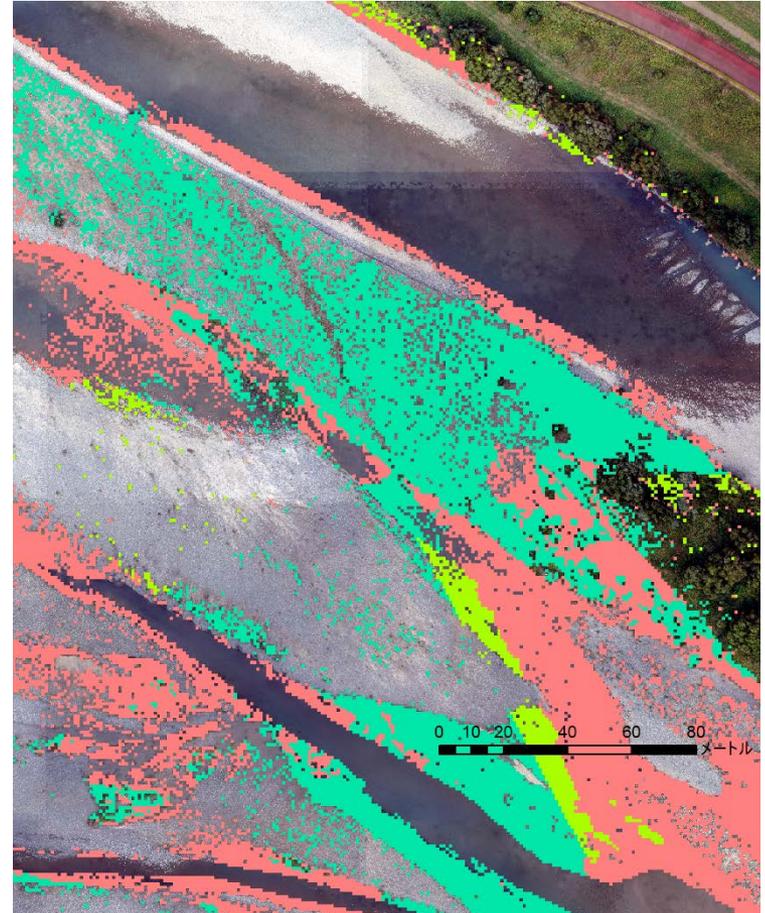
- 判別された植生消失メッシュに対して、ヒストグラム等で整理し検討する
 - なお、DSMモデルに9×9メッシュでの最小値を与える空間フィルター処理を実施し、植生を除くことで、およその地盤高を求めた
 - これを、元の10月5日のDSMから差し引くことで、各メッシュごと、消失前の10月5日時点での推定の植生高さを得た

植生消失メッシュの拡大図

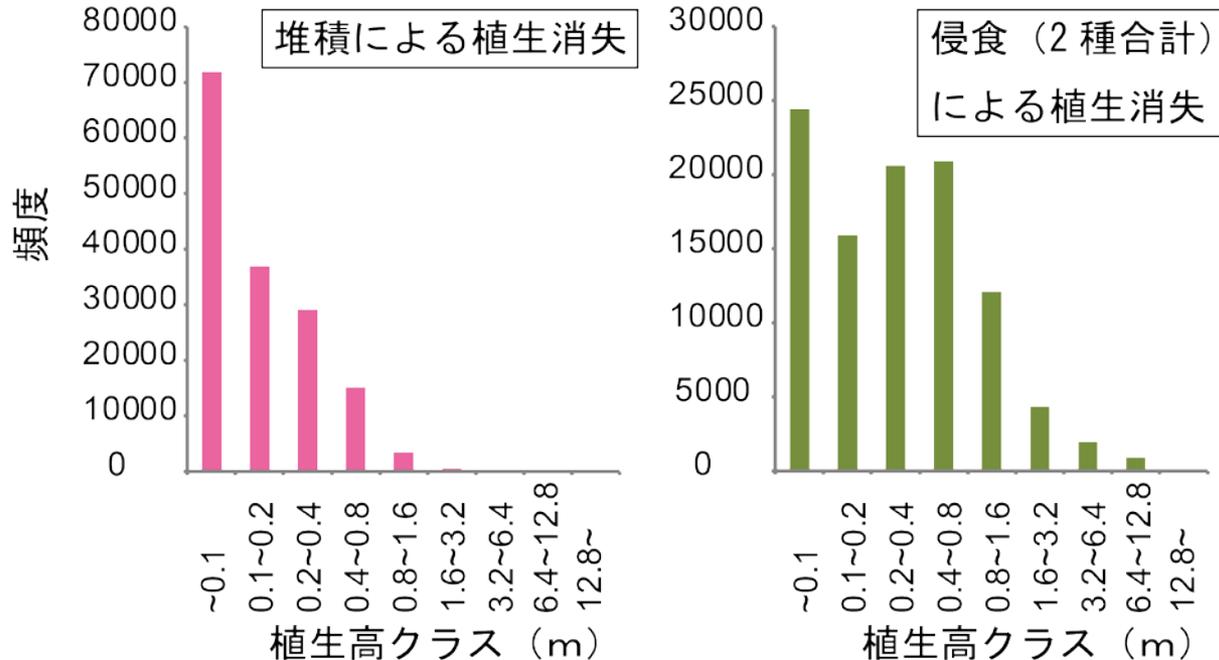
堆積による植生消失メッシュと、浸食による植生消失メッシュの、それぞれのメッシュ数を該当箇所における植生高さでクラス分けし、ヒストグラムにより示したものの

- 基本的に堆積による消失メッシュでは1.6m以上のクラスがほとんど見られない
- 植生高が大きい消失箇所は浸食による消失により生じている

- 10月23日出水前では左右堤防間の河道内において、その約38%が植生域であったが、出水後は約24%に減少
- 河道全体のうち堆積が見られた面積の割合は約54%であったが、植生消失面積全体のうちで堆積によるものの割合は約62%となり、堆積に伴う植生消失の面積の割合が、全体での堆積傾向にある割合よりやや高く示された
- 面積の総量として植生消失における堆積の効果は浸食のものよりも大きく、砂州上を裸地として広範に被覆するが、その厚さ自体は限定的である
- 木本の消失は侵食領域でなければほぼ生じていない

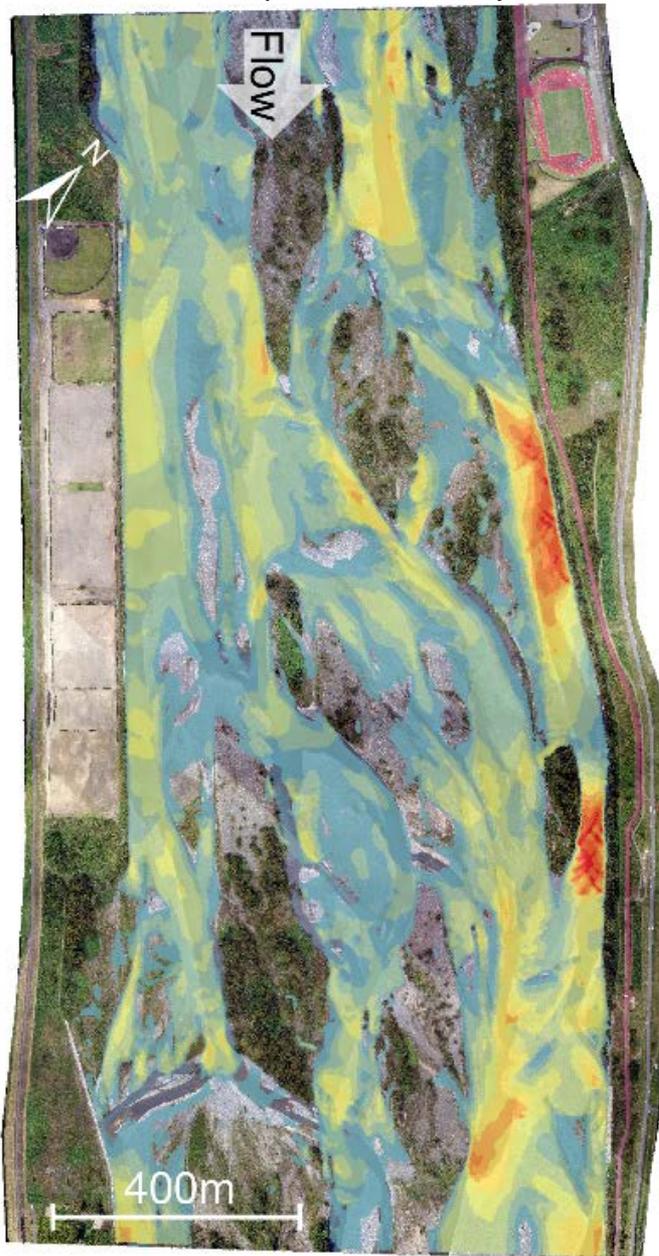
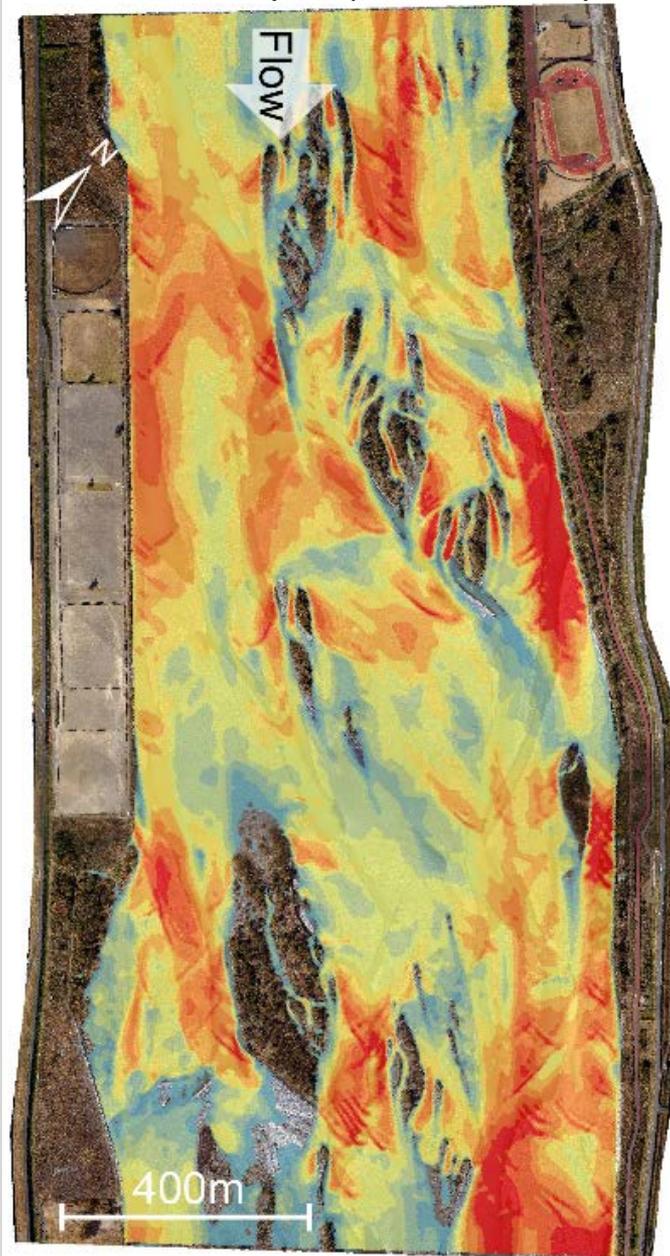
2017.10.05, $Q=1400\text{m}^3/\text{s}$

2017.12.14/15, $Q=3900\text{m}^3/\text{s}$

数値計算結果のShields数カウンター図をオルソ画像と重ねたもの

- Shields数が0.05以下となる領域は描画していない
- 左: Shields数0.05以下の領域が10月5日に残存していた植生領域と精度良く一致
- 右: 概ね同様の傾向
- 平均粒径よりやや大きい程度の河床材料に関して無次元限界掃流力以下となる領域が、植生域が残存する領域をよく代表する

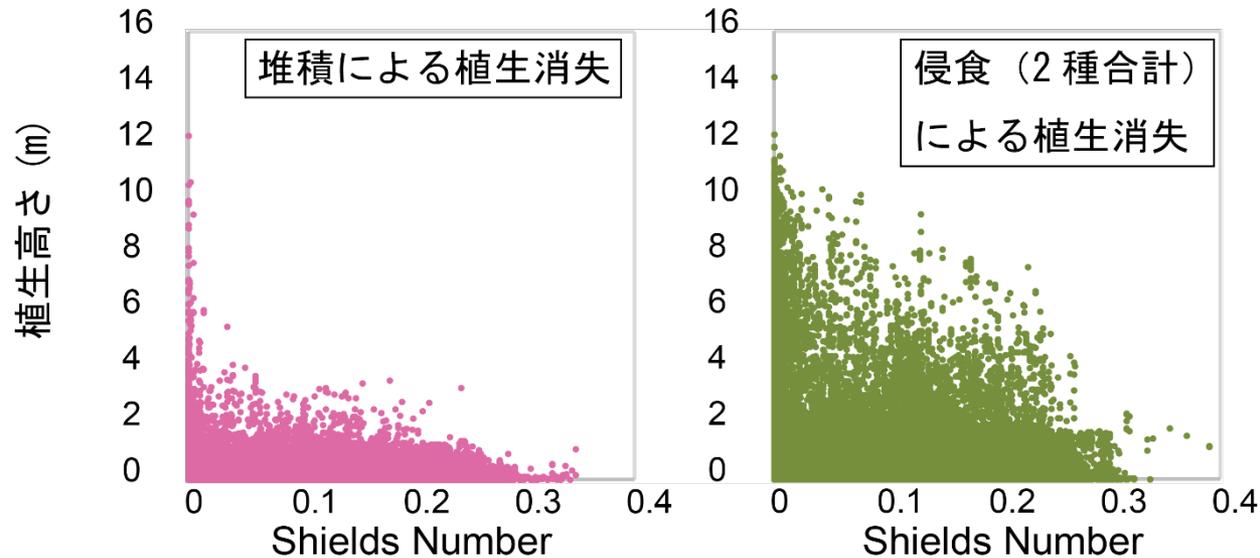
数値解析結果 ($3900\text{m}^3/\text{s}$) が示した Shields 数と植生高さの推定値を与え、両者で整理した散布図

- 河床変動計算が示した Shields 数の値の大きさ自体と消失した植生の推測高さとの間には明瞭には関連性は見られない
- 無次元限界掃流力を超えていれば、植生の消失に関しては、侵食の場合も堆積の場合もそれが十分生じ得る

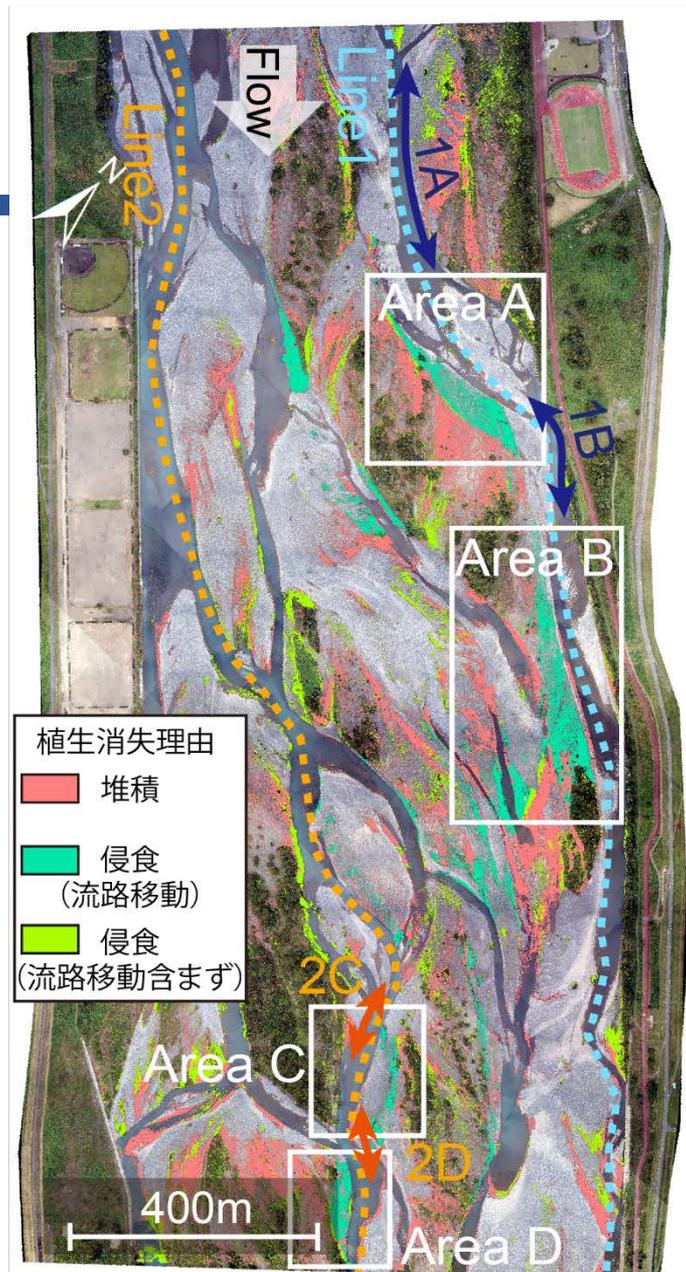
- 右図における代表的な流路移動に伴う植生消失領域 (Area A から Area D) を通る流路を任意に取り出し、それぞれを Line 1 および Line 2 とした。
- GIS上でこの線上のDSM標高を10m間隔で取り出し、距離に応じた流路の縦断形状として示す

植生消失メッシュに対しその理由を判別したものの

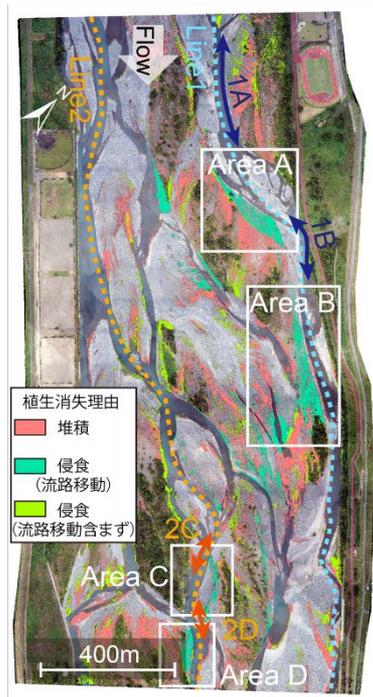
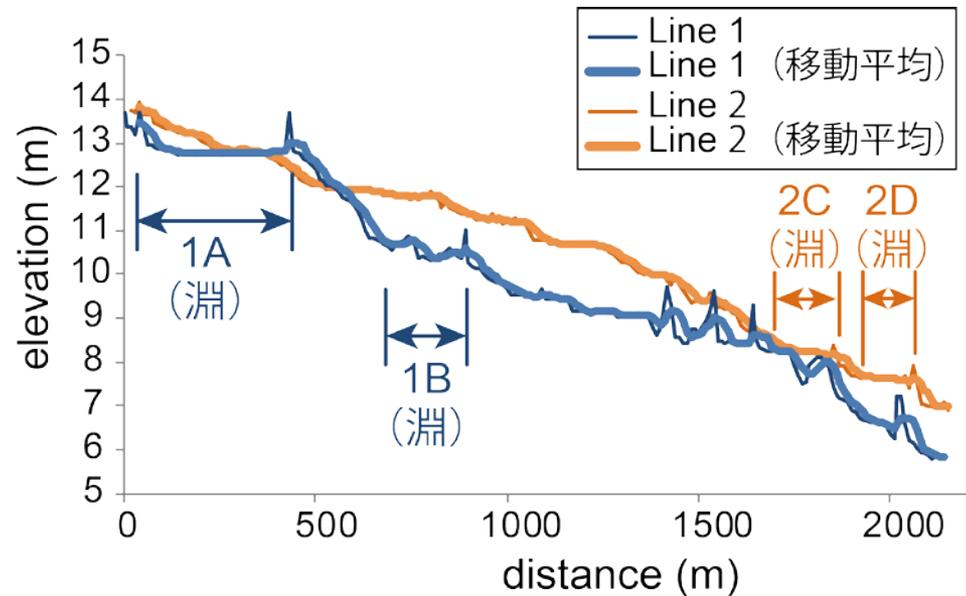
任意流路に沿ったDSM標高の縦断勾配

- 大規模な流路の側方移動が見られたLine 1 沿いでは縦断勾配の緩急が大きく、Line 2では一部領域を除いて勾配が一様である
- 勾配が小さい領域(上図で「淵」とした)が各浸食エリアの直上流に位置している
- 大規模な流路の側方移動に伴う浸食により植生が消失した領域に関しては、その直前に勾配がゆるやかな領域が存在し、消失領域自体はそこから急変して勾配が急になる領域に存在することを示している

- 表面上判断される植生の消失に関し6割程度の面積が堆積による河床材料の被覆に依存
- 木本の消失は浸食による消失のエリア内にほぼ限られる
- 浸食深の深さなど効率の面を考慮すると、側方への大規模な移動に伴う浸食が植生の流失に重要である
- 大規模な流路移動を伴う植生域の消失は、淵と瀬の構造が明瞭で、かつ淵の部分から瀬の部分に変遷する位置で生じている

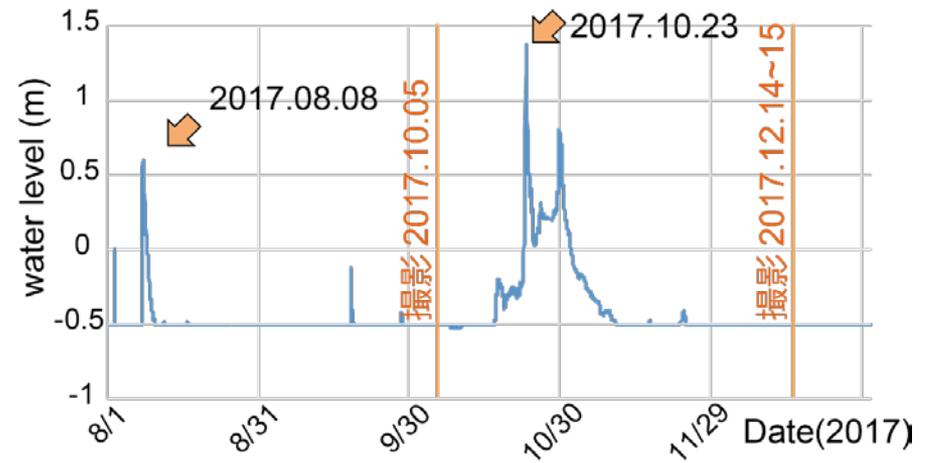
大井川水系細島水位流量観測所における
2017年8月から12月に掛けての水位の時間変化

- 神座地点流量暫定値
 - 8月8日: 1400m³/s前後, 平均年最大流量を下回る大きさ
 - 10月23日: 3900m³/s前後を推測, 1/4程度の確率規模の出水であると推定

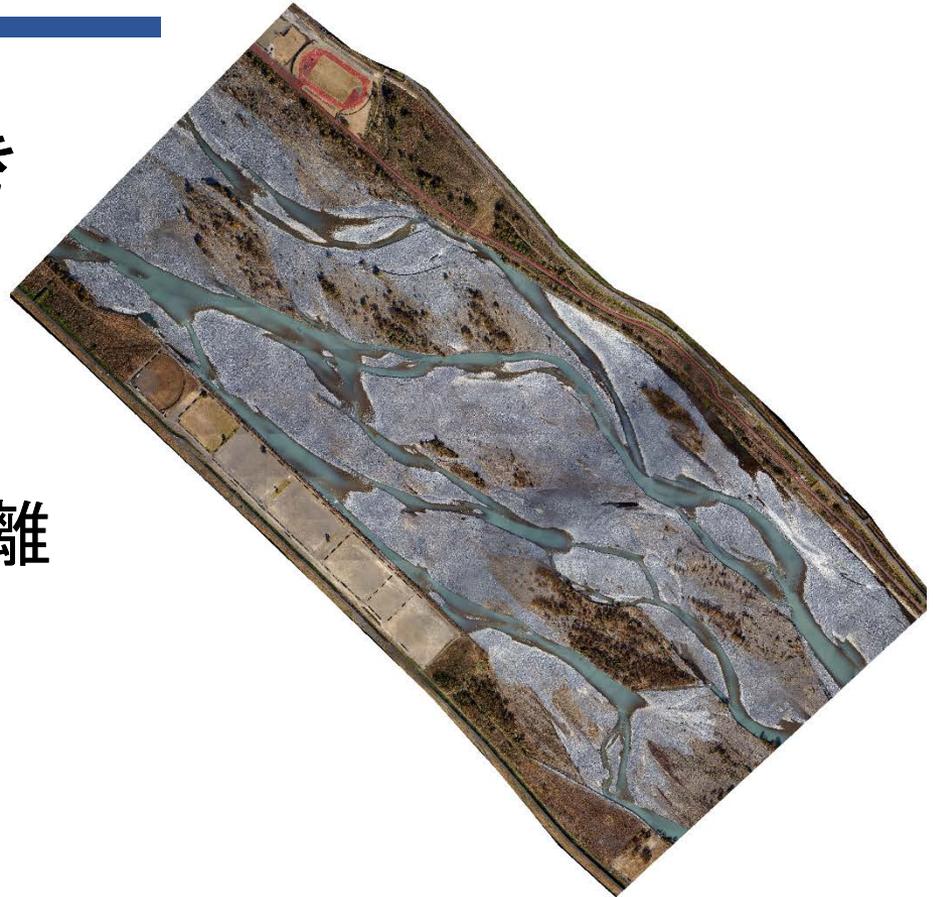
12月14日・15日のオルソ画像

- オルソ画像に対し教師付き分類解析を適用
- 画像上での植生領域を分離

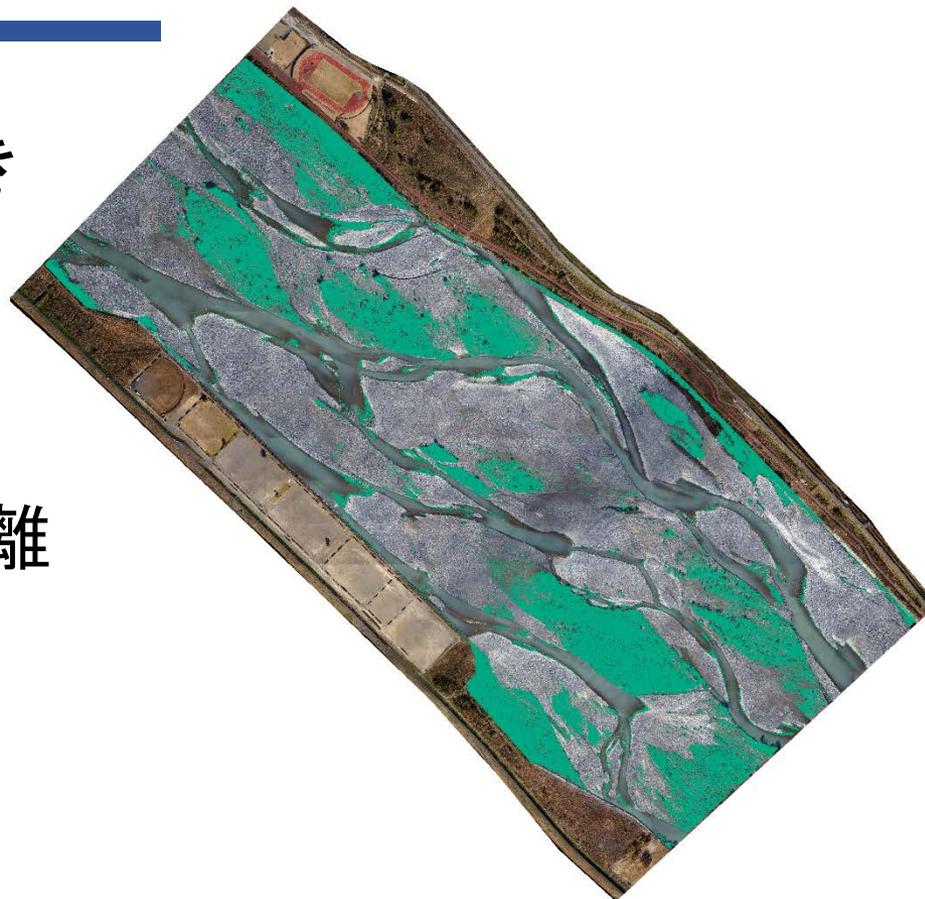
- オルソ画像に対し教師付き分類解析を適用
- 画像上での植生領域を分離

12月14日・15日のオルソ画像に対し
植生域を判定したもの

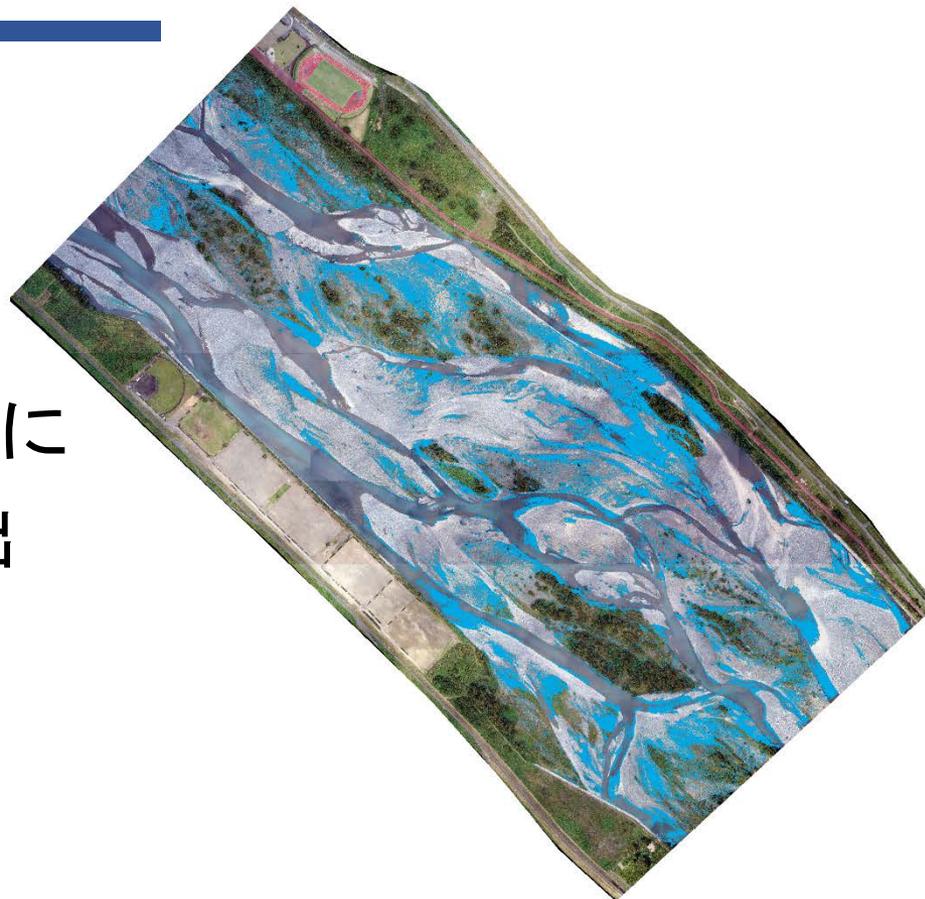
- 出水前後の植生域を比較
- 植生域が10月23日の出水により消失したメッシュを抽出

植生消失メッシュを抽出したもの

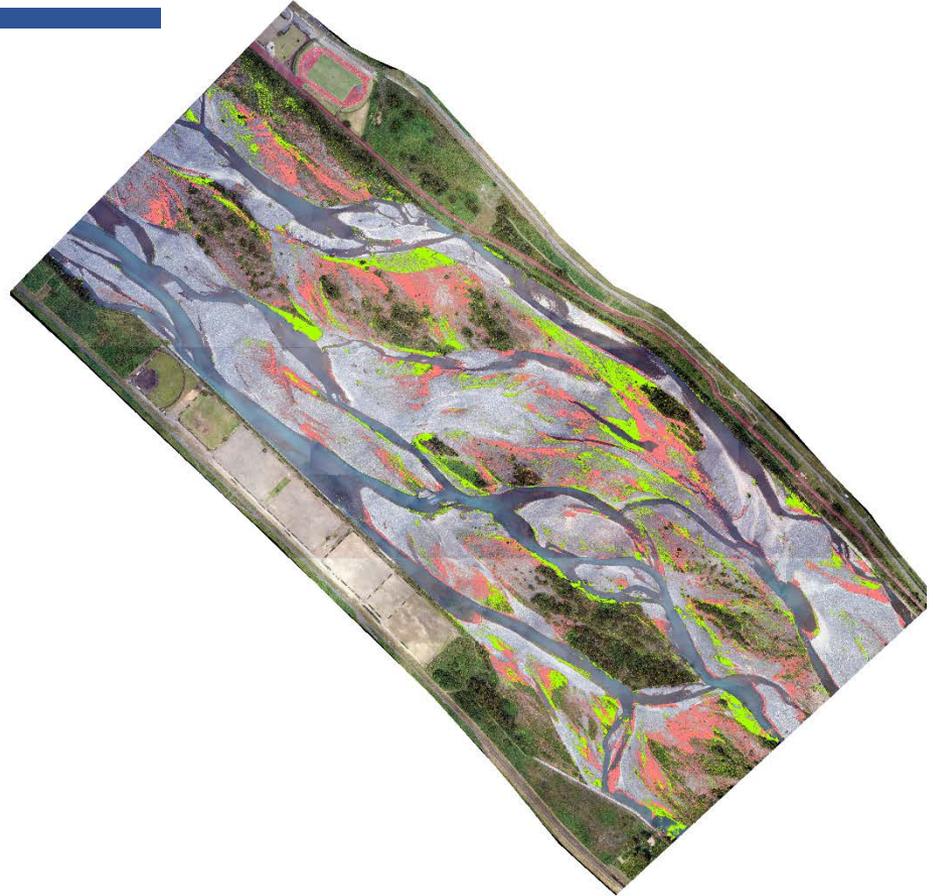
- DSMの差分結果との比較から、そのメッシュにおいて植生が堆積により消失したのか、浸食により消失したのかを判定

植生消失メッシュを堆積によるものと侵食によるものに判定したもの

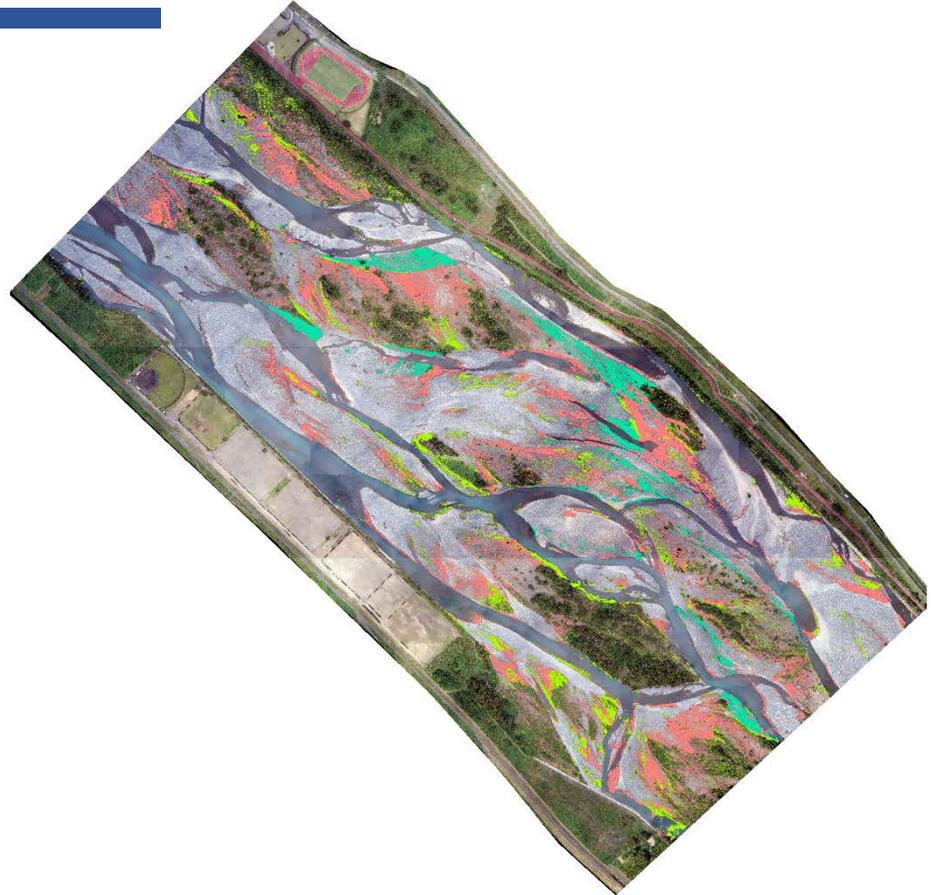
- 目視によるオルソ画像の比較から、流路が首を振るような移動を見せた箇所における浸食植生消失メッシュを、流路移動による植生消失メッシュとした
- 最終的に、オルソ画像において植生の消失したメッシュに対し
 - 「堆積により植生が消失したもの」
 - 「浸食により植生が消失したもの(流路移動:側方への流路の移動によるもの)」
 - 「浸食により植生が消失したもの(流路移動含まず:側方への流路の移動を理由としないもの)」
- 以上の3項目に分類

植生消失メッシュに対しその理由を判別したもの

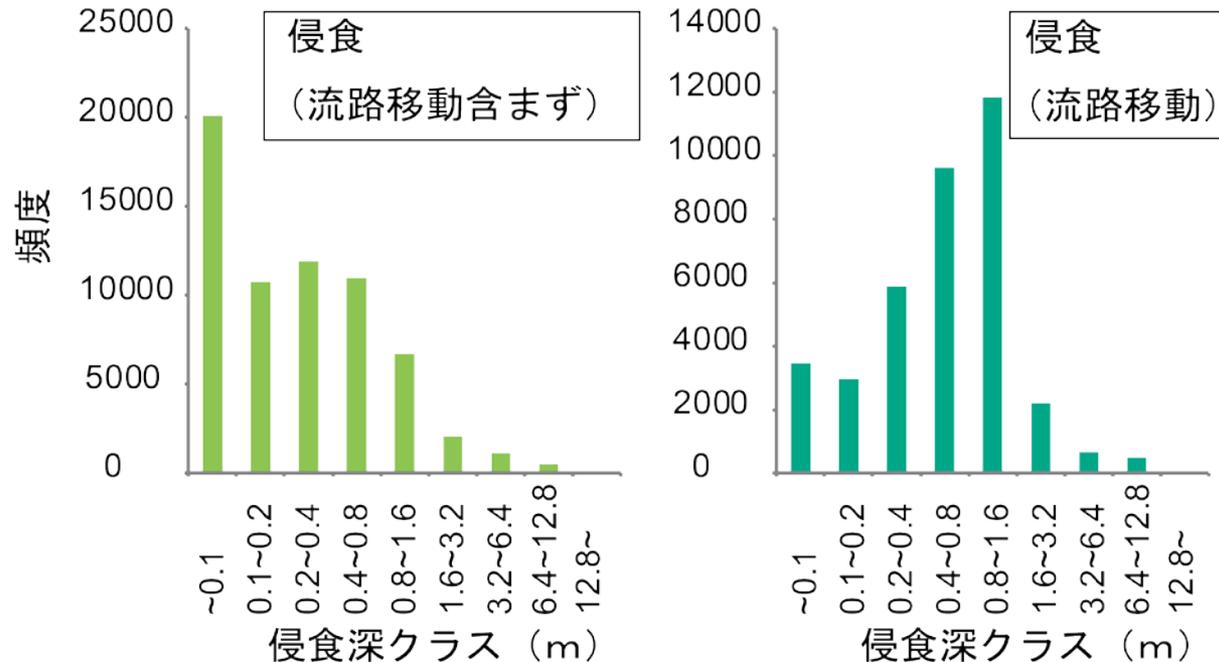
浸食された際の鉛直方向の深さを算出し浸食深クラスとして整理し、「浸食(流路移動)」と「浸食(流路移動含まず)」での違いをヒストグラムにより示したもの

- 「浸食(流路移動)」による植生消失メッシュにおいて、出水前後の鉛直方向の浸食量がより大きかったことがわかる。

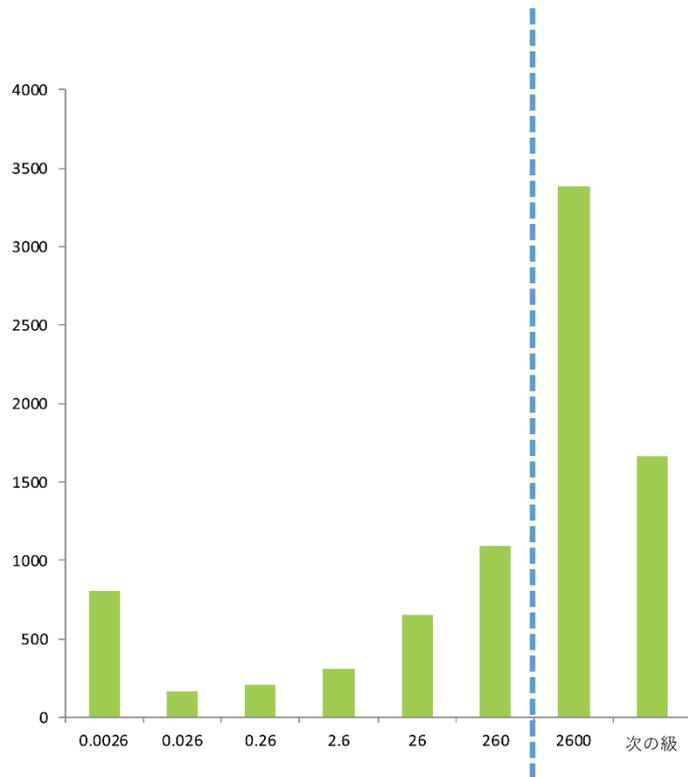
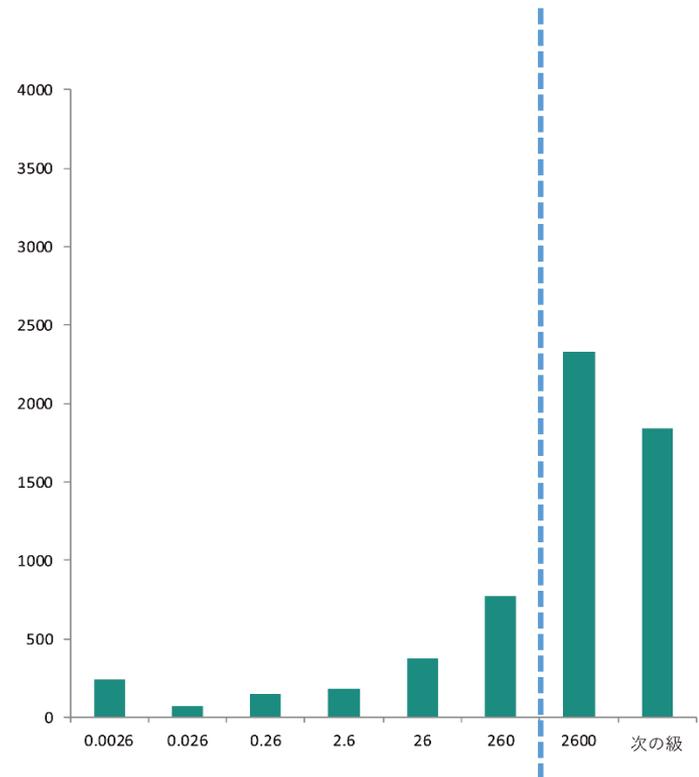
- 代表粒径として、対象領域の平均粒径やや大きい30mmを与えた
- 掃流砂量式には芦田・道上式を用いた
- 解析では助走期間に設定流量まで上昇させた後の1時間後のShields数などを検討
- 流量は $1400\text{m}^3/\text{s}$ および $3900\text{m}^3/\text{s}$ とした
