# 神流川における外来種対策を 組み込んだ河道整備

平成23年7月23日

(財) 河川環境管理財団 山本嘉昭

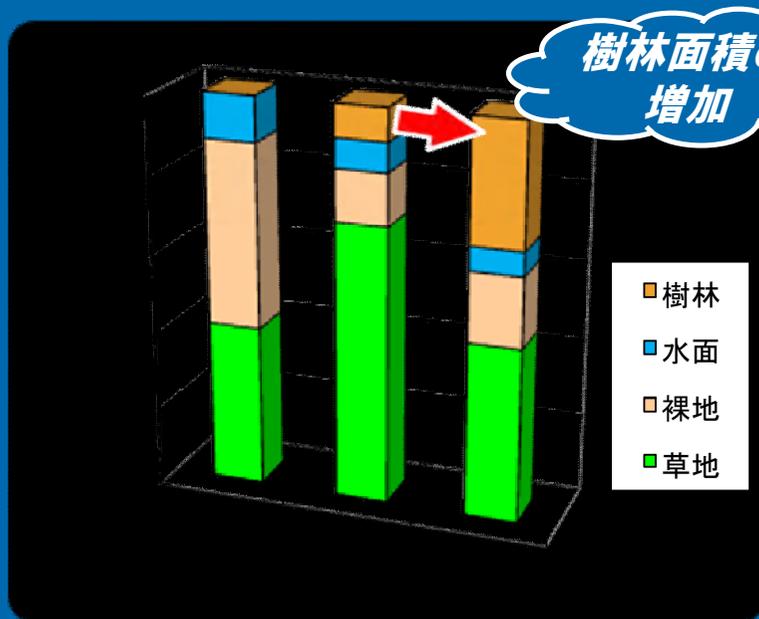
- 河道内の樹林面積が増加
- 距離毎の樹林占有割合は河道内面積の約3割
- 外来種のハリエンジュ等が大半を占める

図. 樹林面積の経年変化 (S22~H19)

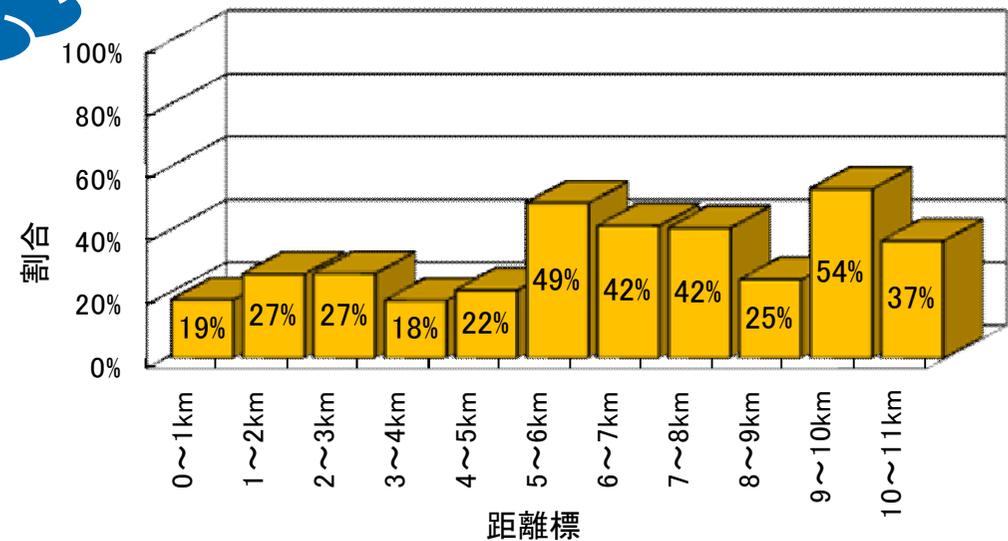
図. 1km区間における河道内樹林の占有割合

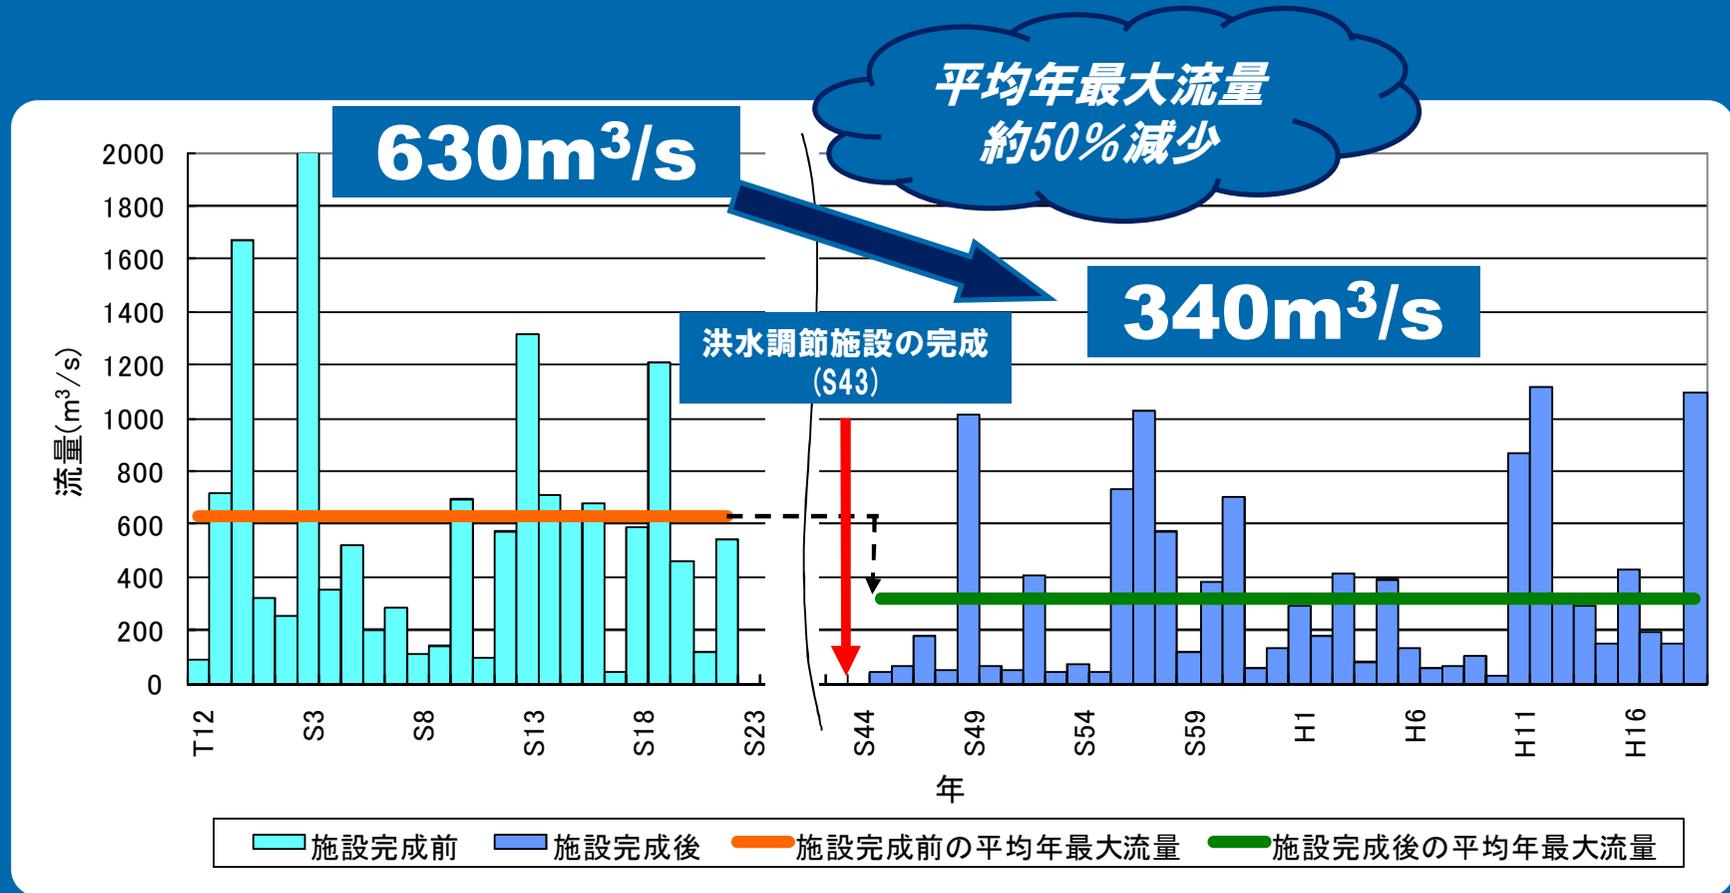
図. 洪水調節施設による平均年最大流量の減少

- ・ 洪水調節施設の完成以降、下流域への洪水時流量が減少した

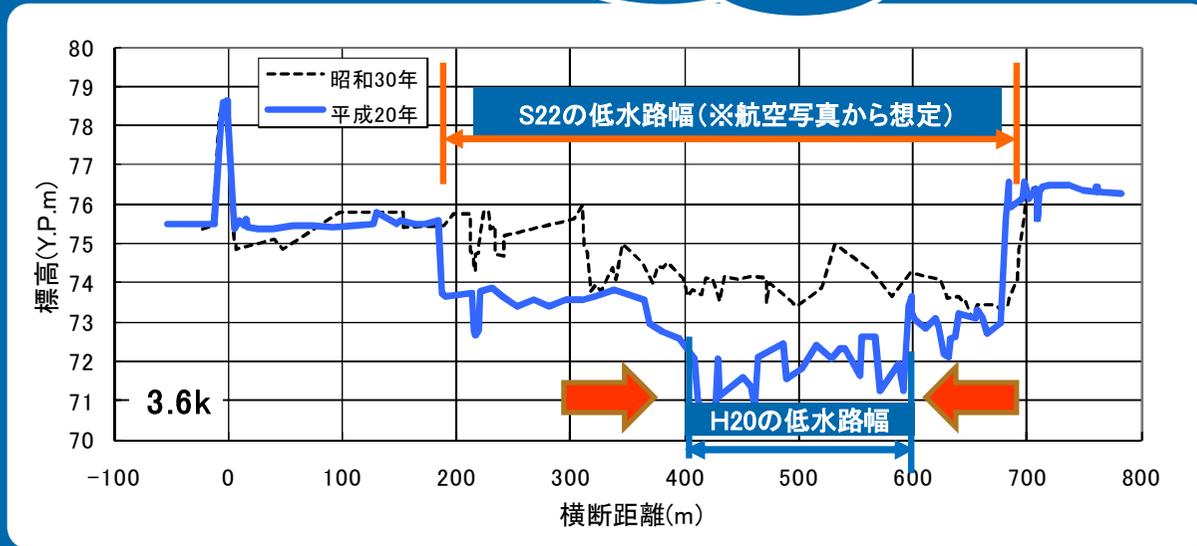
低水路幅の縮小、  
河床低下が顕著に  
見られる

図. 低水路幅の変化 (3.6k)

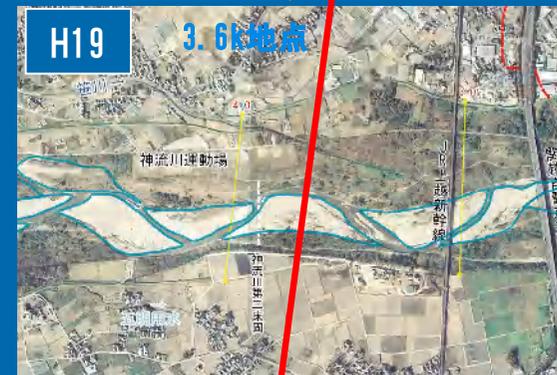
図. 神流川の低水路変化 (3.6k)

- 洪水規模の減少や河道掘削により、神流川の低水路幅の縮小、砂州形状が変化した (多列砂州から単列砂州の特性を持った河道へ変化)

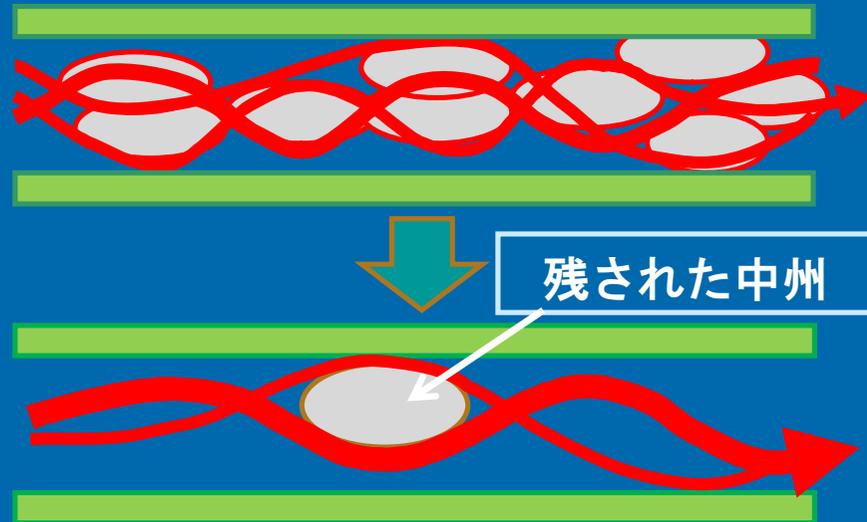
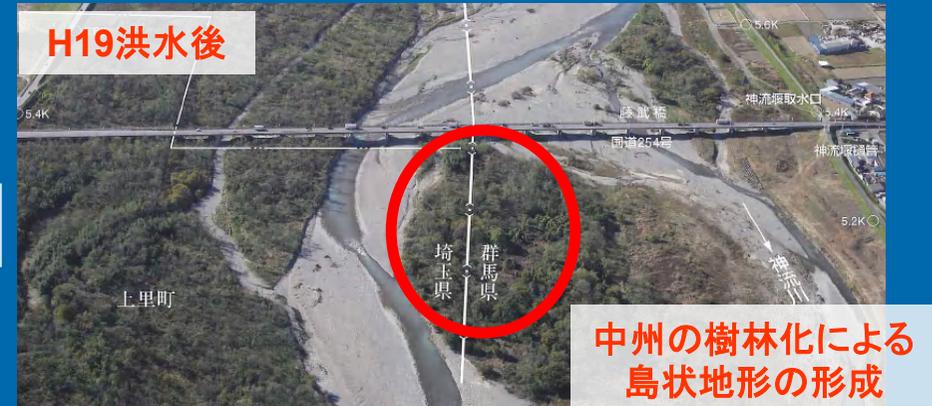
図. 砂州形状の変化による中州の形成

- ・ 神流川は、多列砂州から単列砂州に移行する過程の川であり、一部に中州が残されている。
- ・ この中州が樹林化すると、島状地形となる。

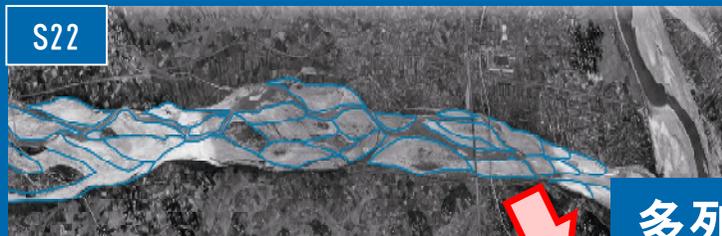
- 神流川の河道は、上流からの物理的条件（流量、土砂供給量、河床材料の粗粒化）の変化、多列から単列砂州への移行過程にあることから、今後は単列砂州河道となることが予想される。

多列から単列砂州へ

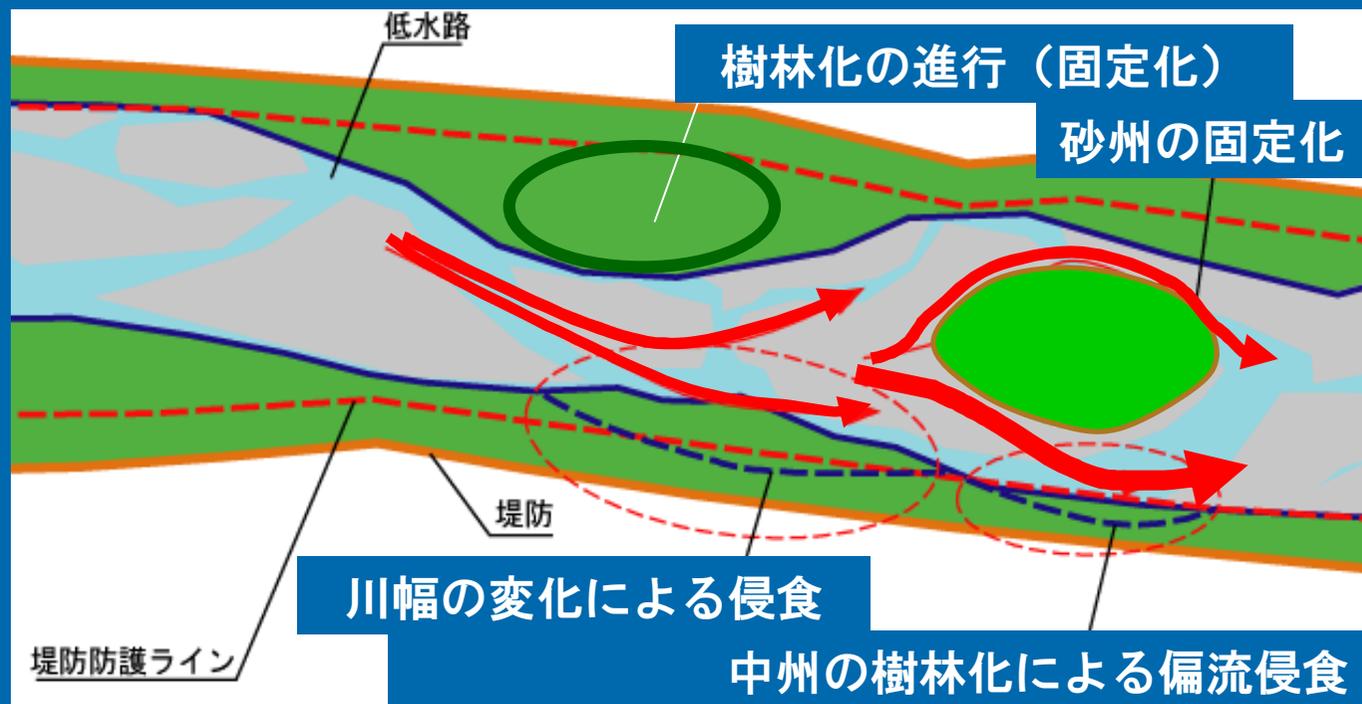
中州の樹林化・固定化による大洪水時の偏流発生

⇒洪水時の偏流の発生による河岸侵食が懸念される

図. 残された中州による偏流発生

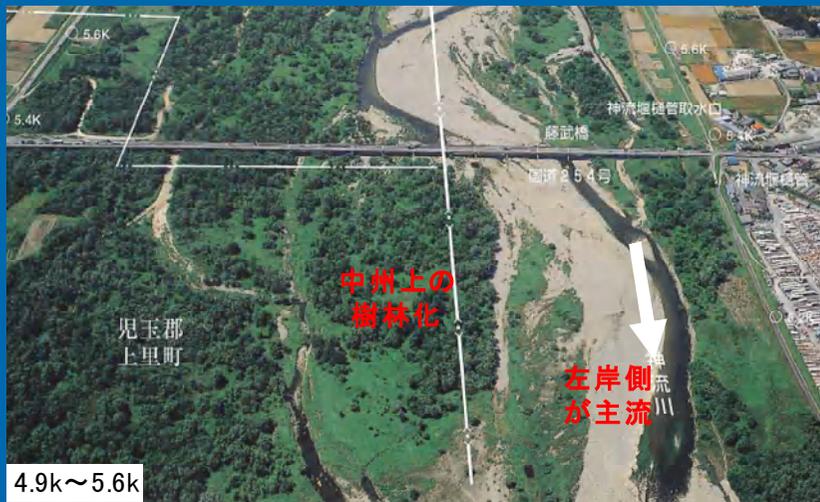
平成12年5月 撮影

- ・ 5.6k付近で低水路が分岐している。現在の滞筋は右岸よりであるが、H19出水時（下久保ダム最大放流時）には、左岸よりの分岐水路も洪水が流下している。
- ・ 中州上の樹林化が進行し、5.0k～藤武橋の間は特に著しく繁茂しており、H19出水でも大きな変化はなかった。
- ・ 中州の左岸側（白州部）で、貴重種のカワラニガナの生育が確認されている。

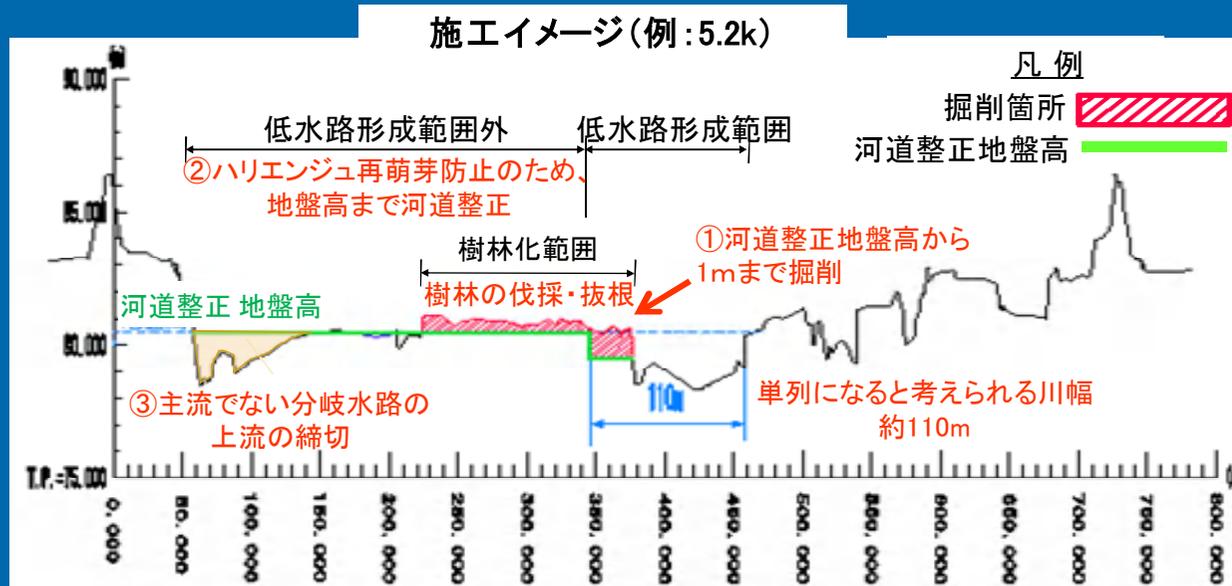
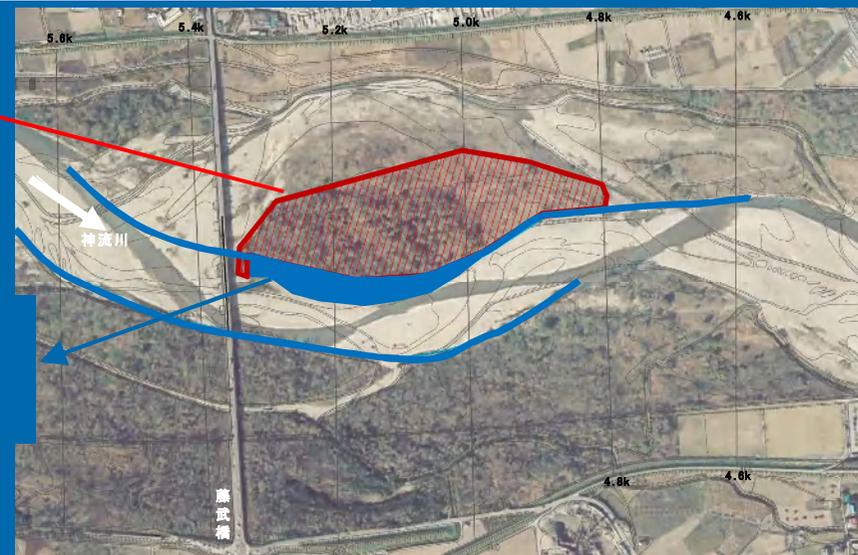
再萌芽防止の観点から低水路形成範囲外についても樹林伐採を実施

単列砂州が形成される低水路幅内の樹林を伐採

図. 低水路の施工イメージ (5.2k付近)

凡例 低水路の掘削 樹林伐採・抜根、表土はざり(低水路形成範囲外)

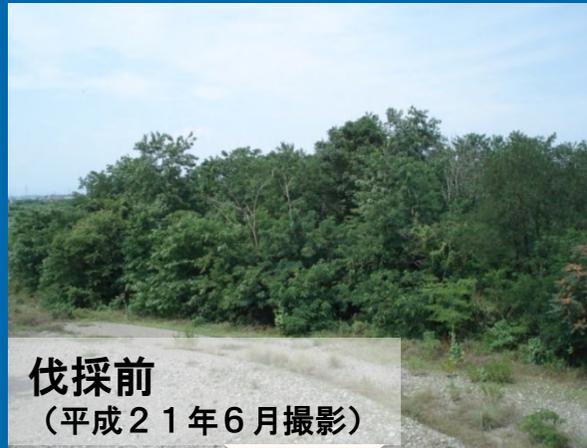
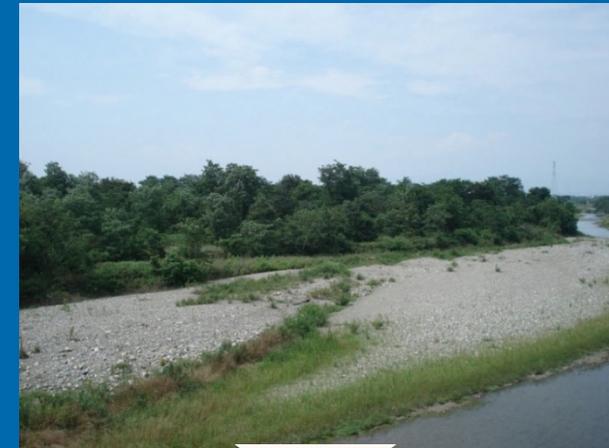
伐採前  
(平成21年6月撮影)

①中州の樹林伐採 (左岸側)

②中州の樹林伐採 (右岸側)

図. 藤武橋から中州 (下流側) を望む (5.4k)

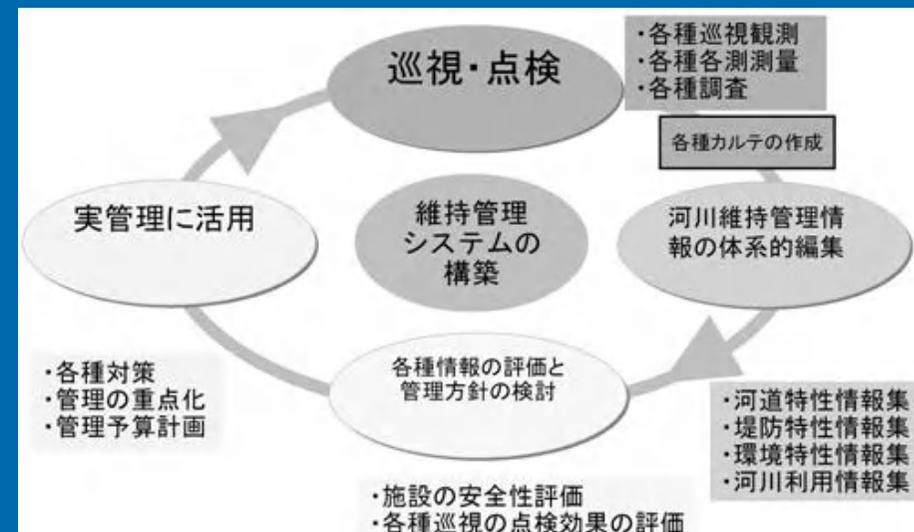
■監視、データ更新・蓄積、  
評価、対策

図. サイクル型管理システム
