台風19号から見える河川災害の特徴と課題

清水義彦（調査団総団長，群馬大学）

台風19号での越水・破堤の状況

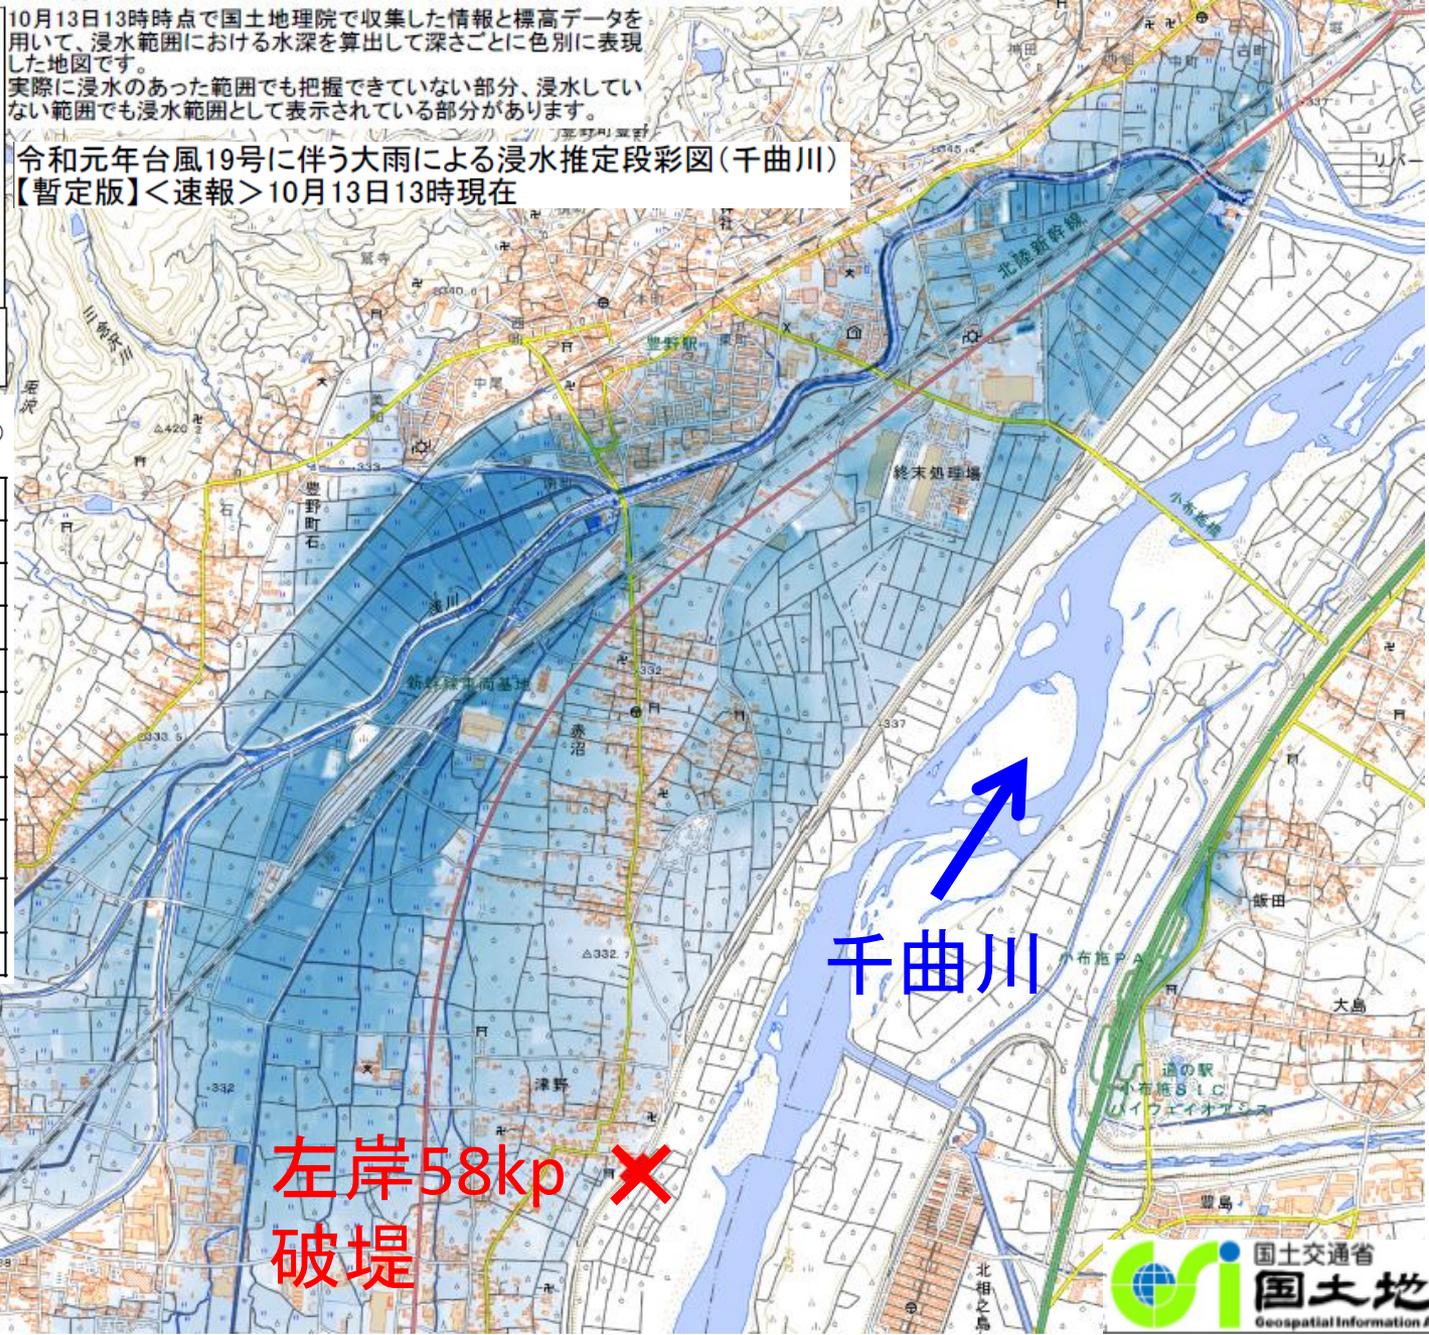
令和元年台風19号に伴う大雨による浸水推定段彩図(千曲川)
 【暫定版】<速報>10月13日13時現在

10月13日13時時点で国土地理院で収集した情報と標高データを用いて、浸水範囲における水深を算出して深さごとに色別に表現した地図です。
 実際に浸水のあった範囲でも把握できていない部分、浸水していない範囲でも浸水範囲として表示されている部分があります。

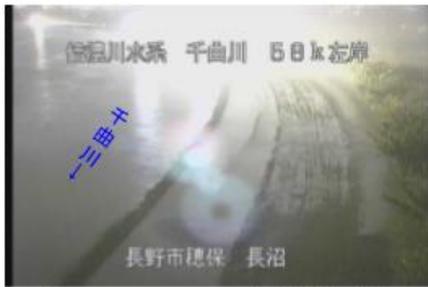
図-2 千曲川左岸57.4k危機管理型水位計

左岸58kp X
 破堤

①2019.10.13 1:00 越水開始直後

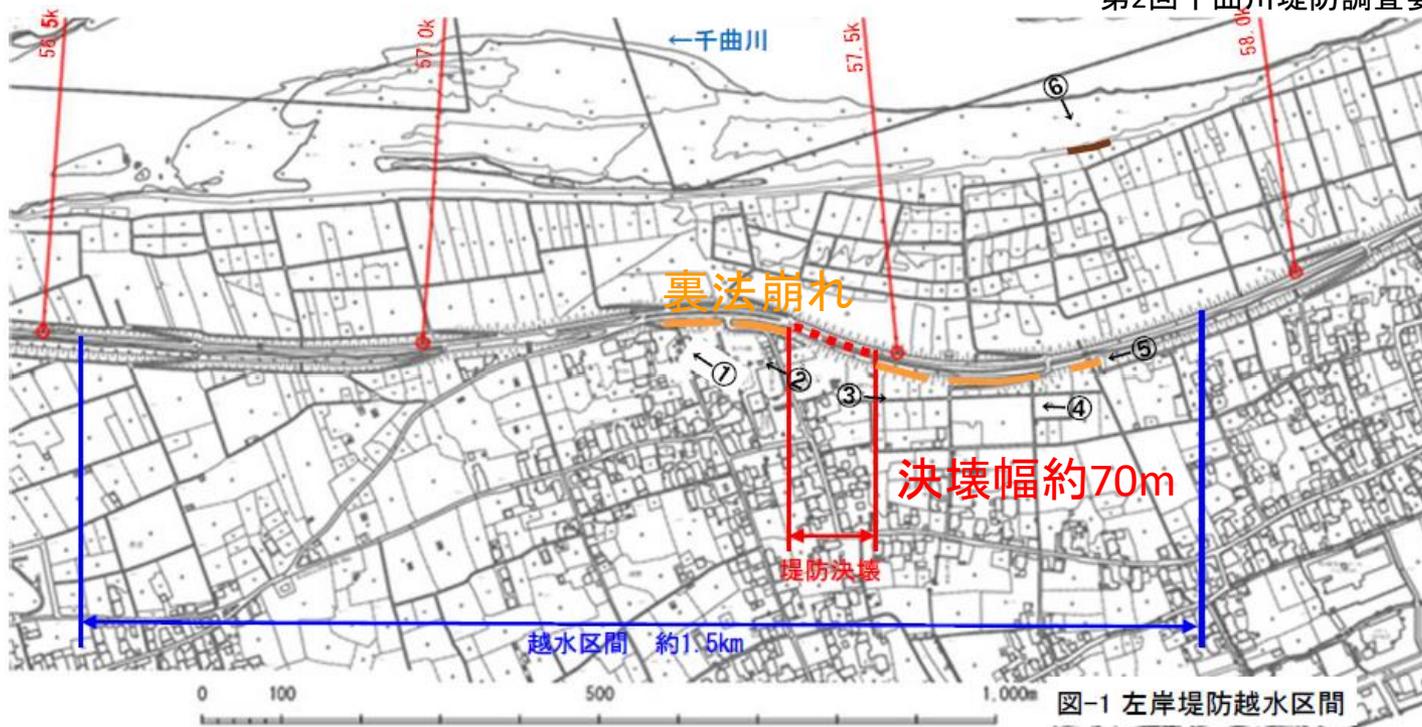
図-1 左岸堤防越水区間

決壊幅約70m
天端幅14m
堤防高5m

漏水による噴砂は確認されていない。

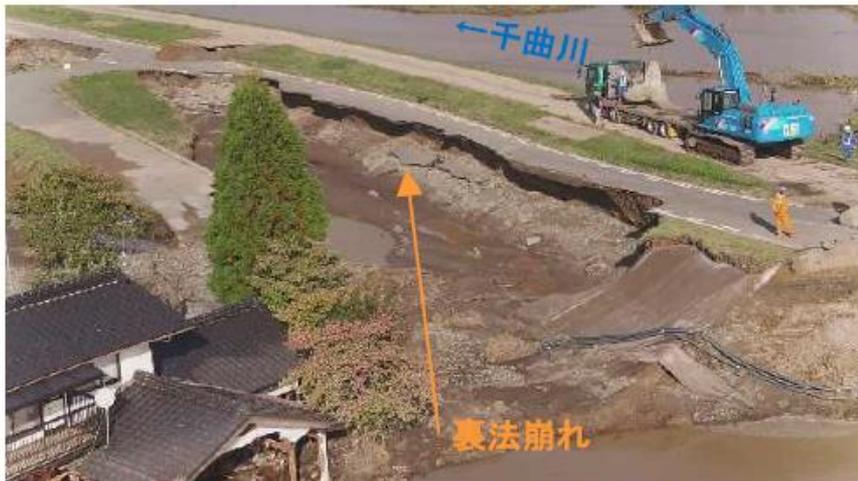
②決壊地点下流側の裏法崩れ
10月20日 16:00撮影

川裏法尻部で約2.4mの洗堀(落掘)

③決壊地点上流の裏法崩れ
10月13日 14:50撮影

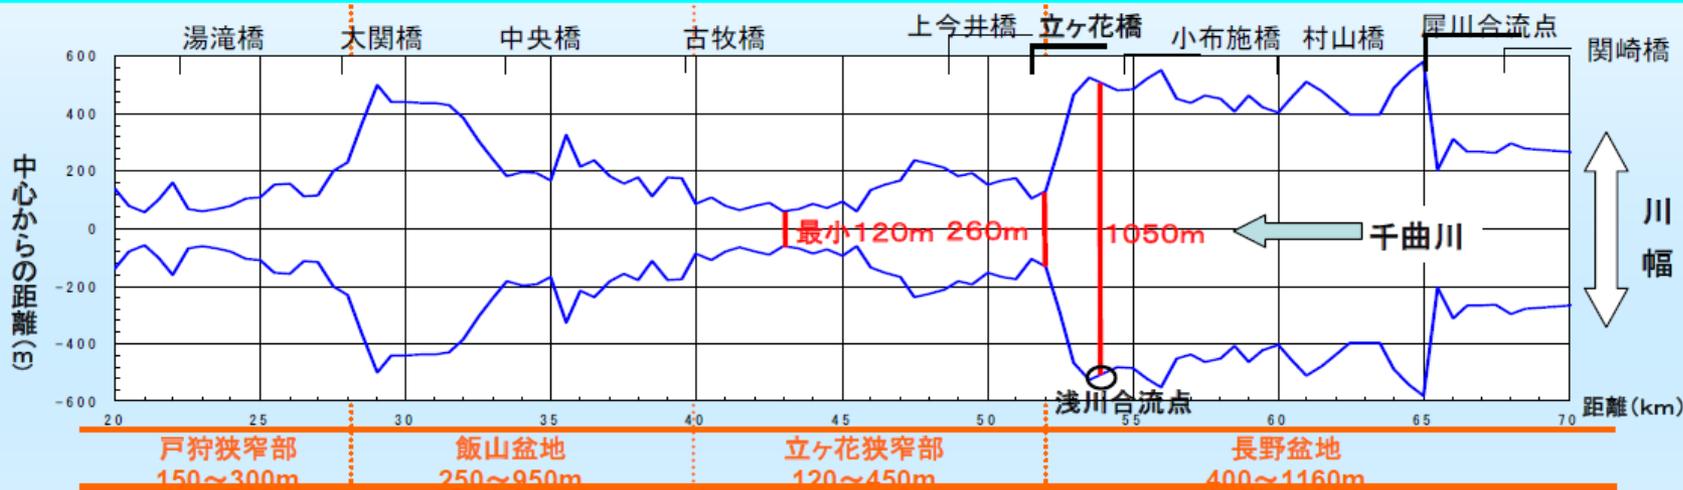
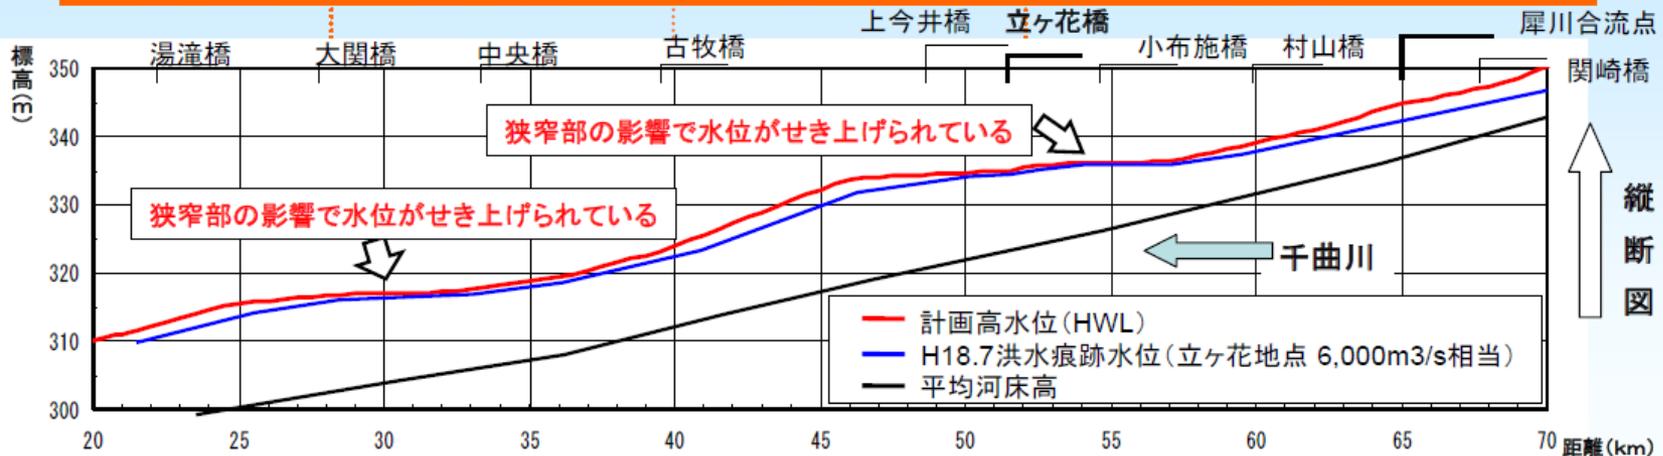
立ヶ花
計画高水流量9000m³/s
整備計画流量7300m³/s

①流下能力の不足（狭窄部対策）

- H18年7月洪水では、狭窄部の上流で**計画高水位(HWL)**まで水位が上昇。
- 立ヶ花狭窄部上流で破堤した場合、人口・資産が集中する長野市街地まで被災。狭窄部の上流での被災リスクが大きい。

H18.7洪水規模でHWL相当（現況流下能力）

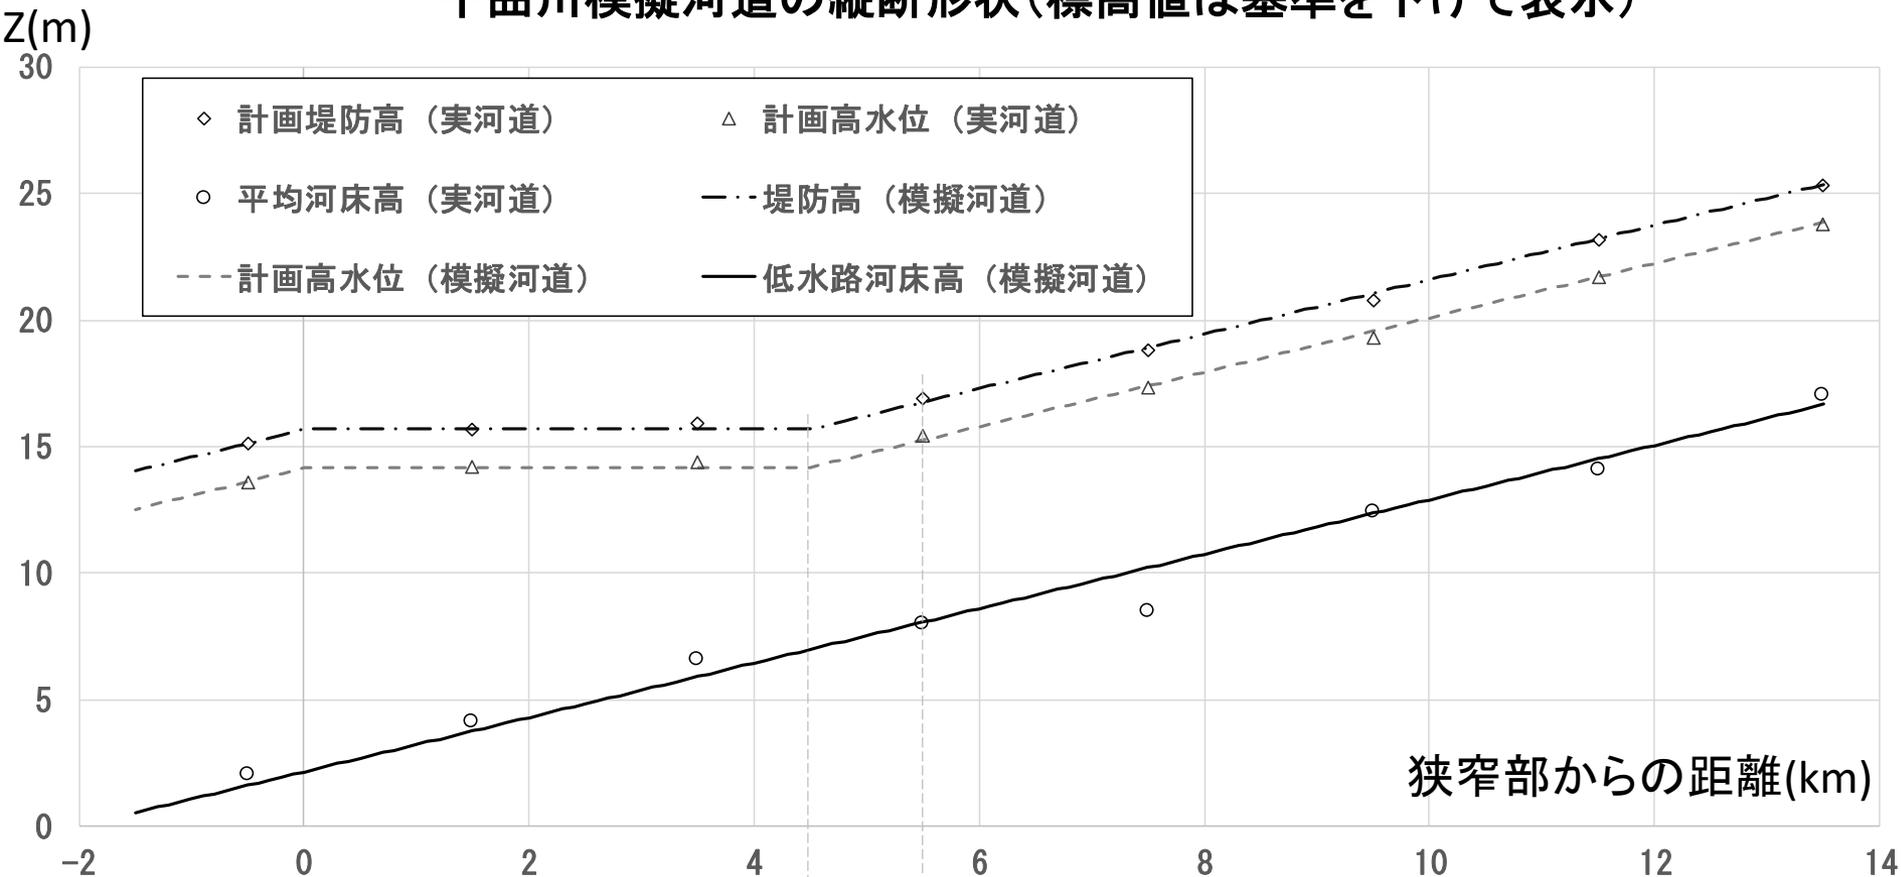
千曲川模擬河道の縦断形状(標高値は基準を下げて表示)

52.5k

平面形状

57.0k 58.0k

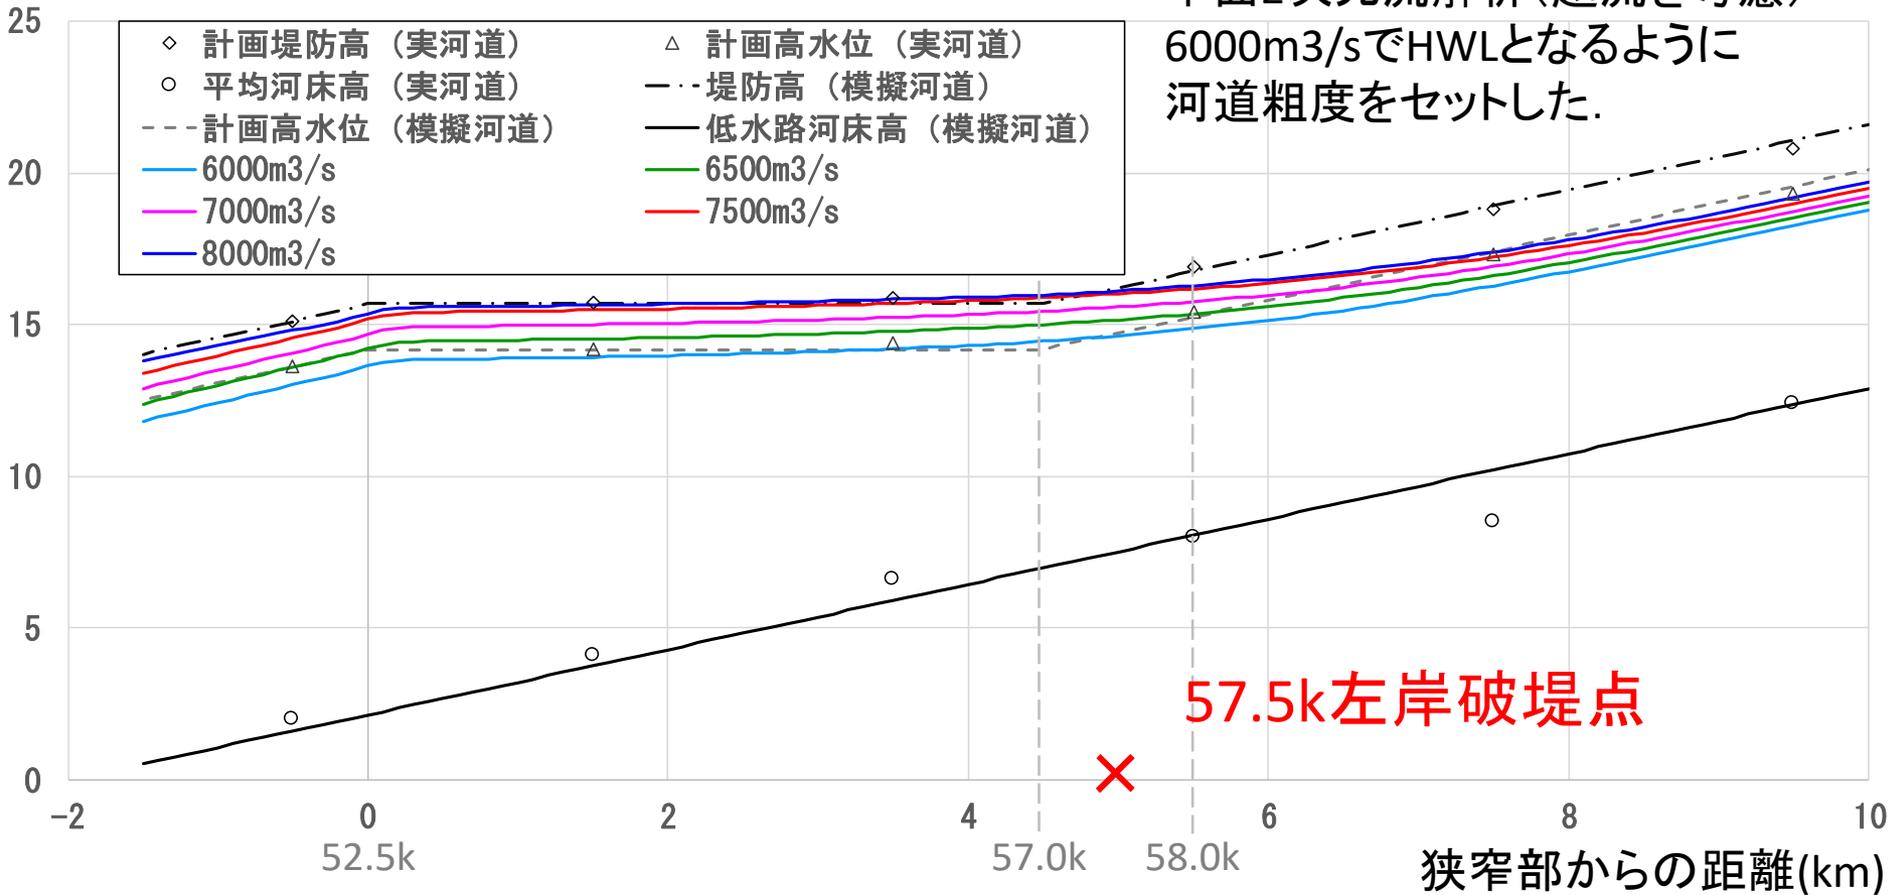
模擬河道での推算結果 (6000m³/s~8000m³/s)

平面2次元流解析(越流を考慮)

6000m³/sでHWLとなるように
河道粗度をセットした.

57.5k左岸破堤点

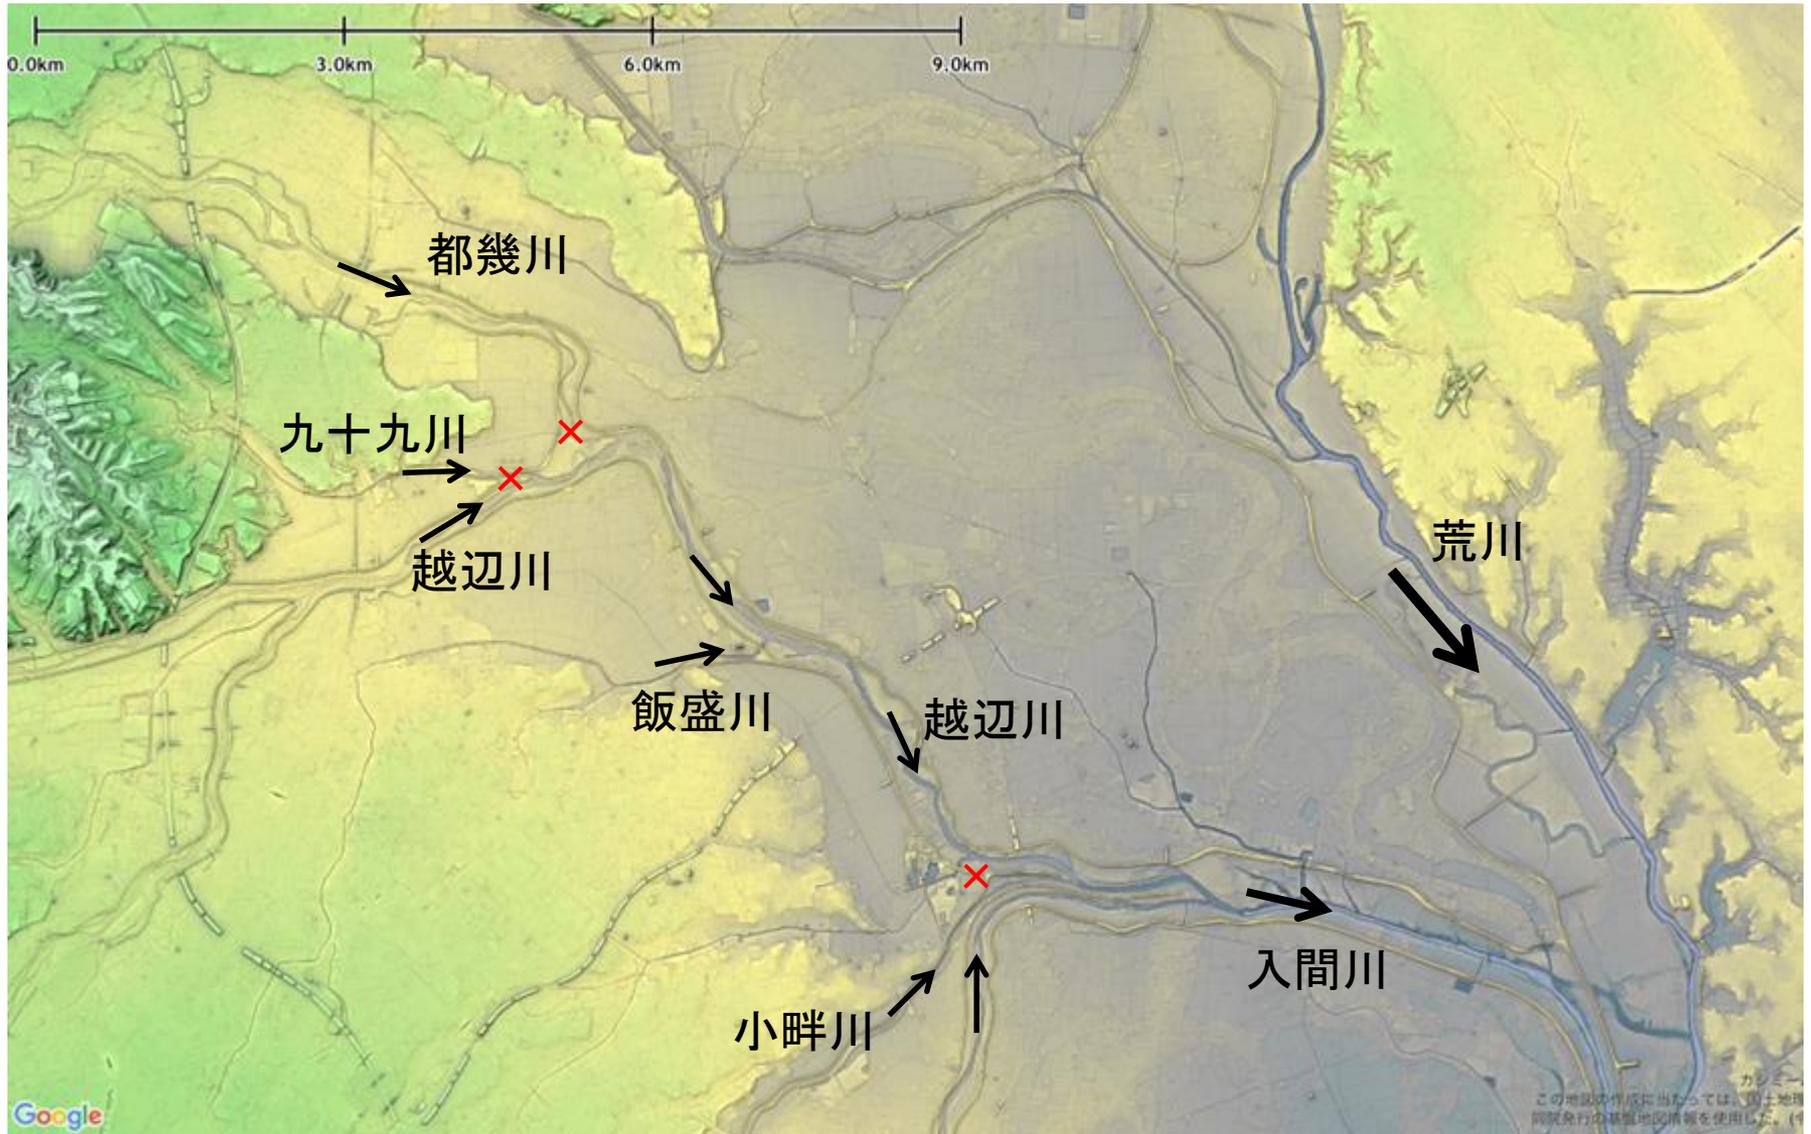
河川合流点での破堤事例

決壊後(10/13撮影)

約40m

決壊箇所

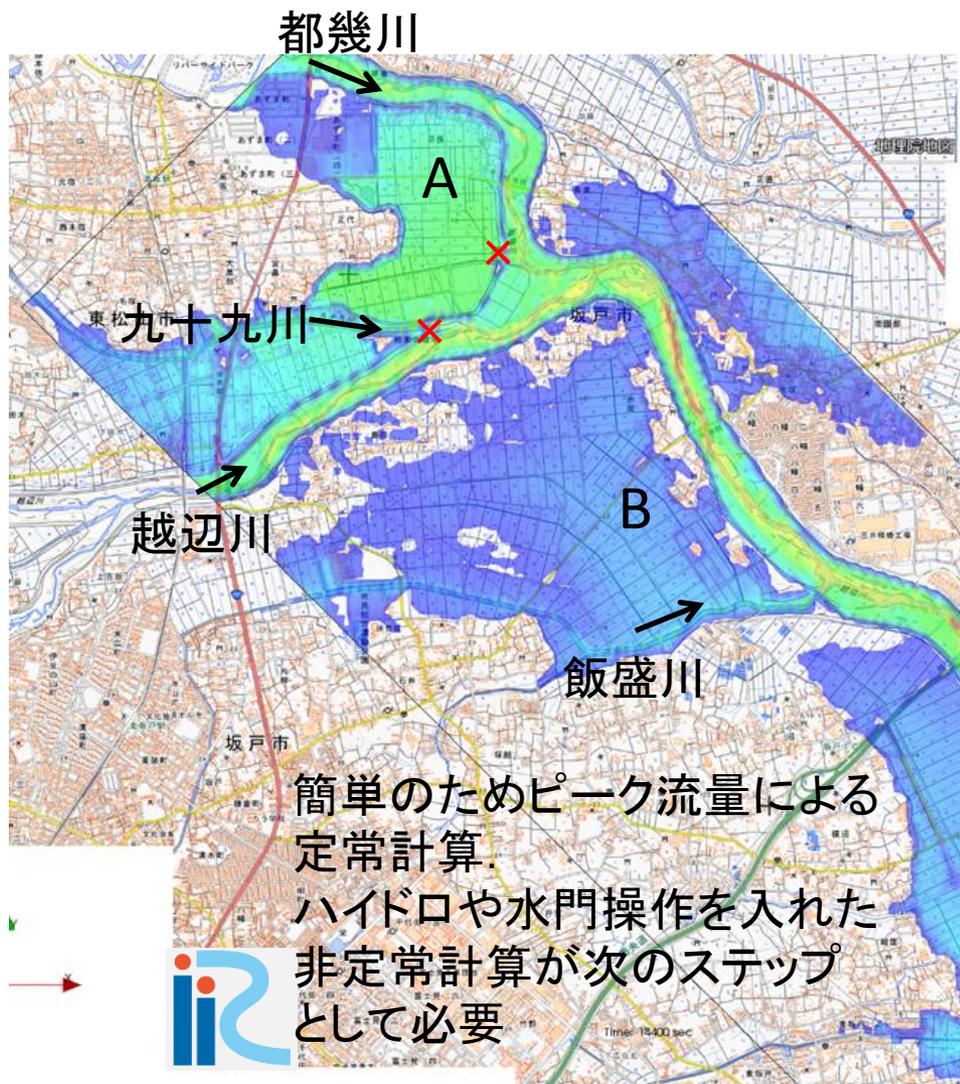
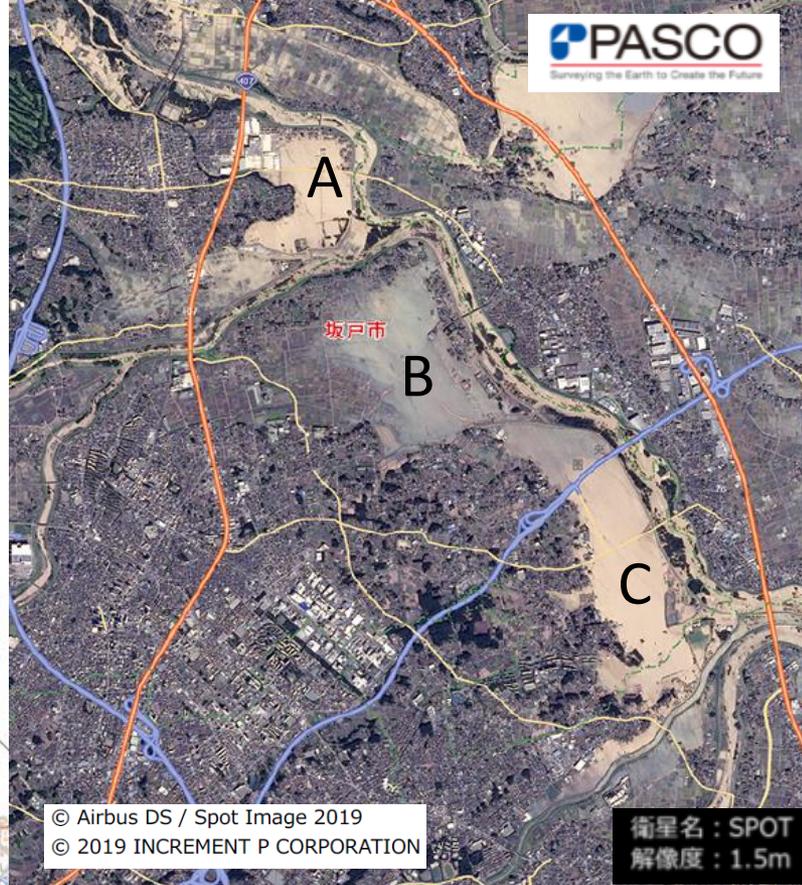
荒川水系入間川流域 氾濫シミュレーション(計画規模)

簡単のためピーク流量による
定常計算。
ハイドロや水門操作を入れた
非定常計算が次のステップ
として必要

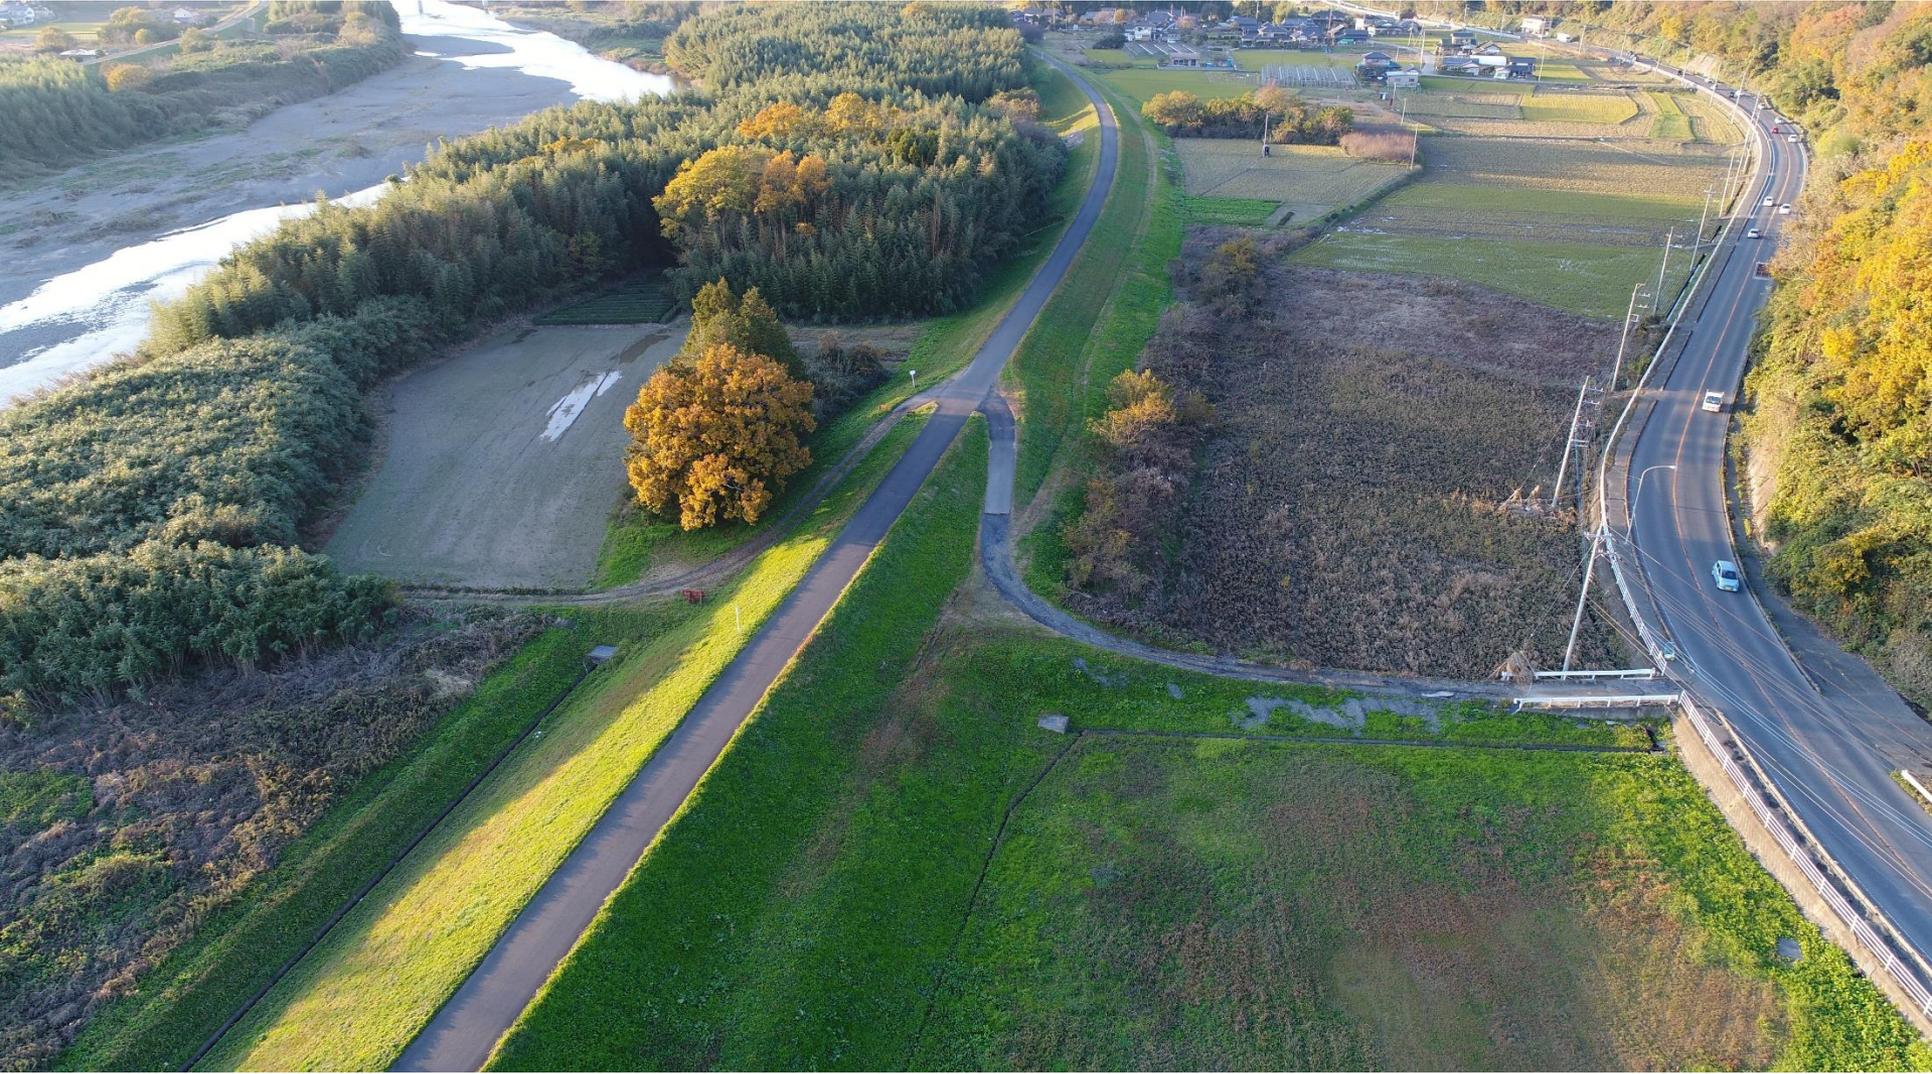
氾濫流による二線堤防(旧堤)の決壊
(国土地理院による)

二線堤防(旧堤)の決壊

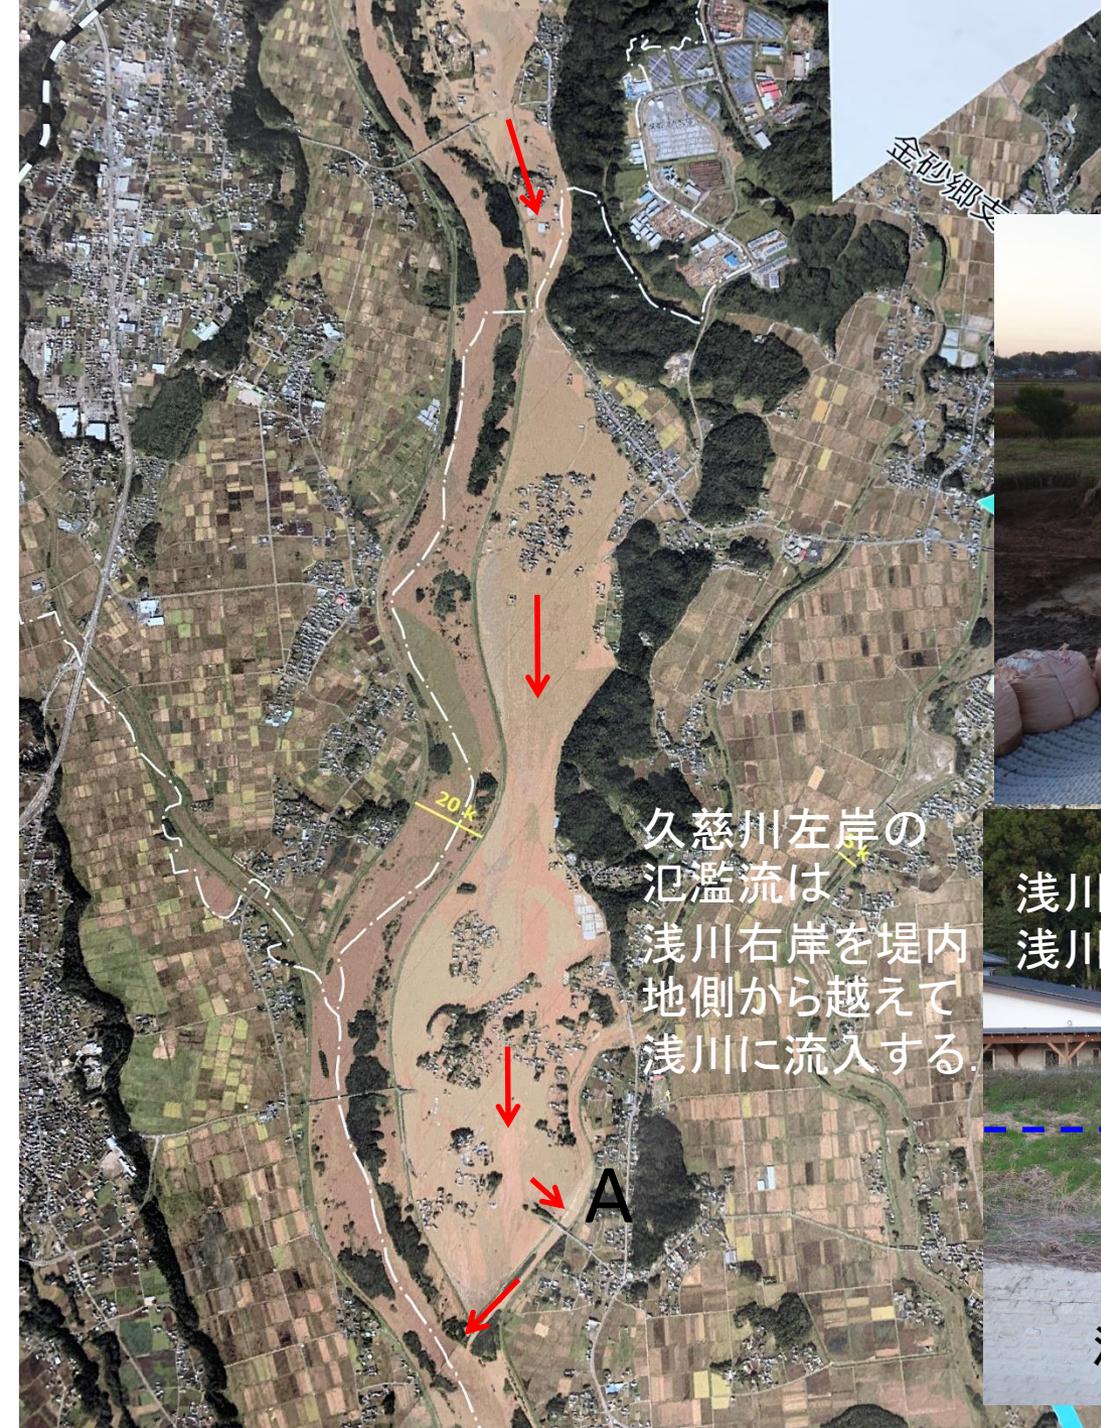
久慈川左岸の
氾濫流は
浅川右岸を堤内
地側から越えて
浅川に流入する。

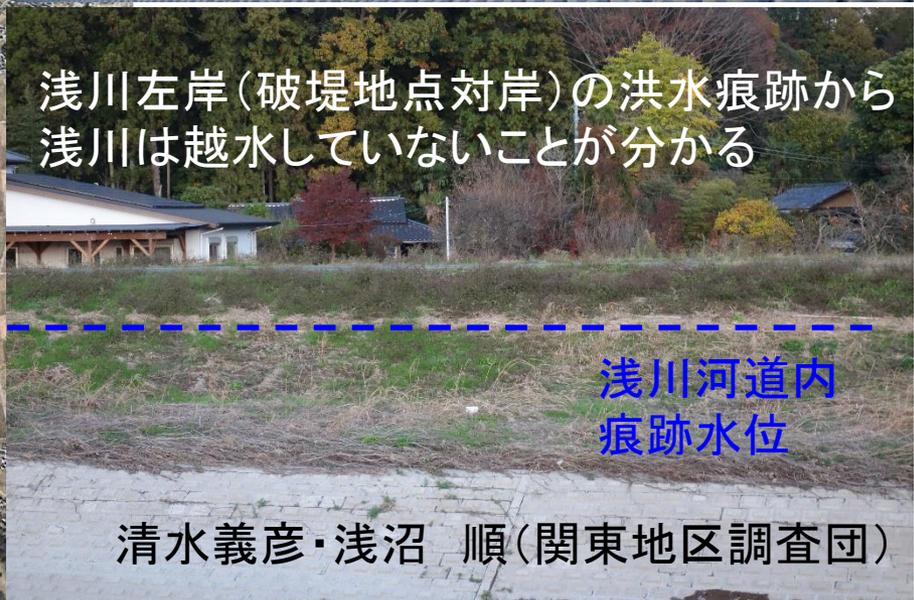
浅川左岸(破堤地点対岸)の洪水痕跡から
浅川は越水していないことが分かる

浅川河道内
痕跡水位

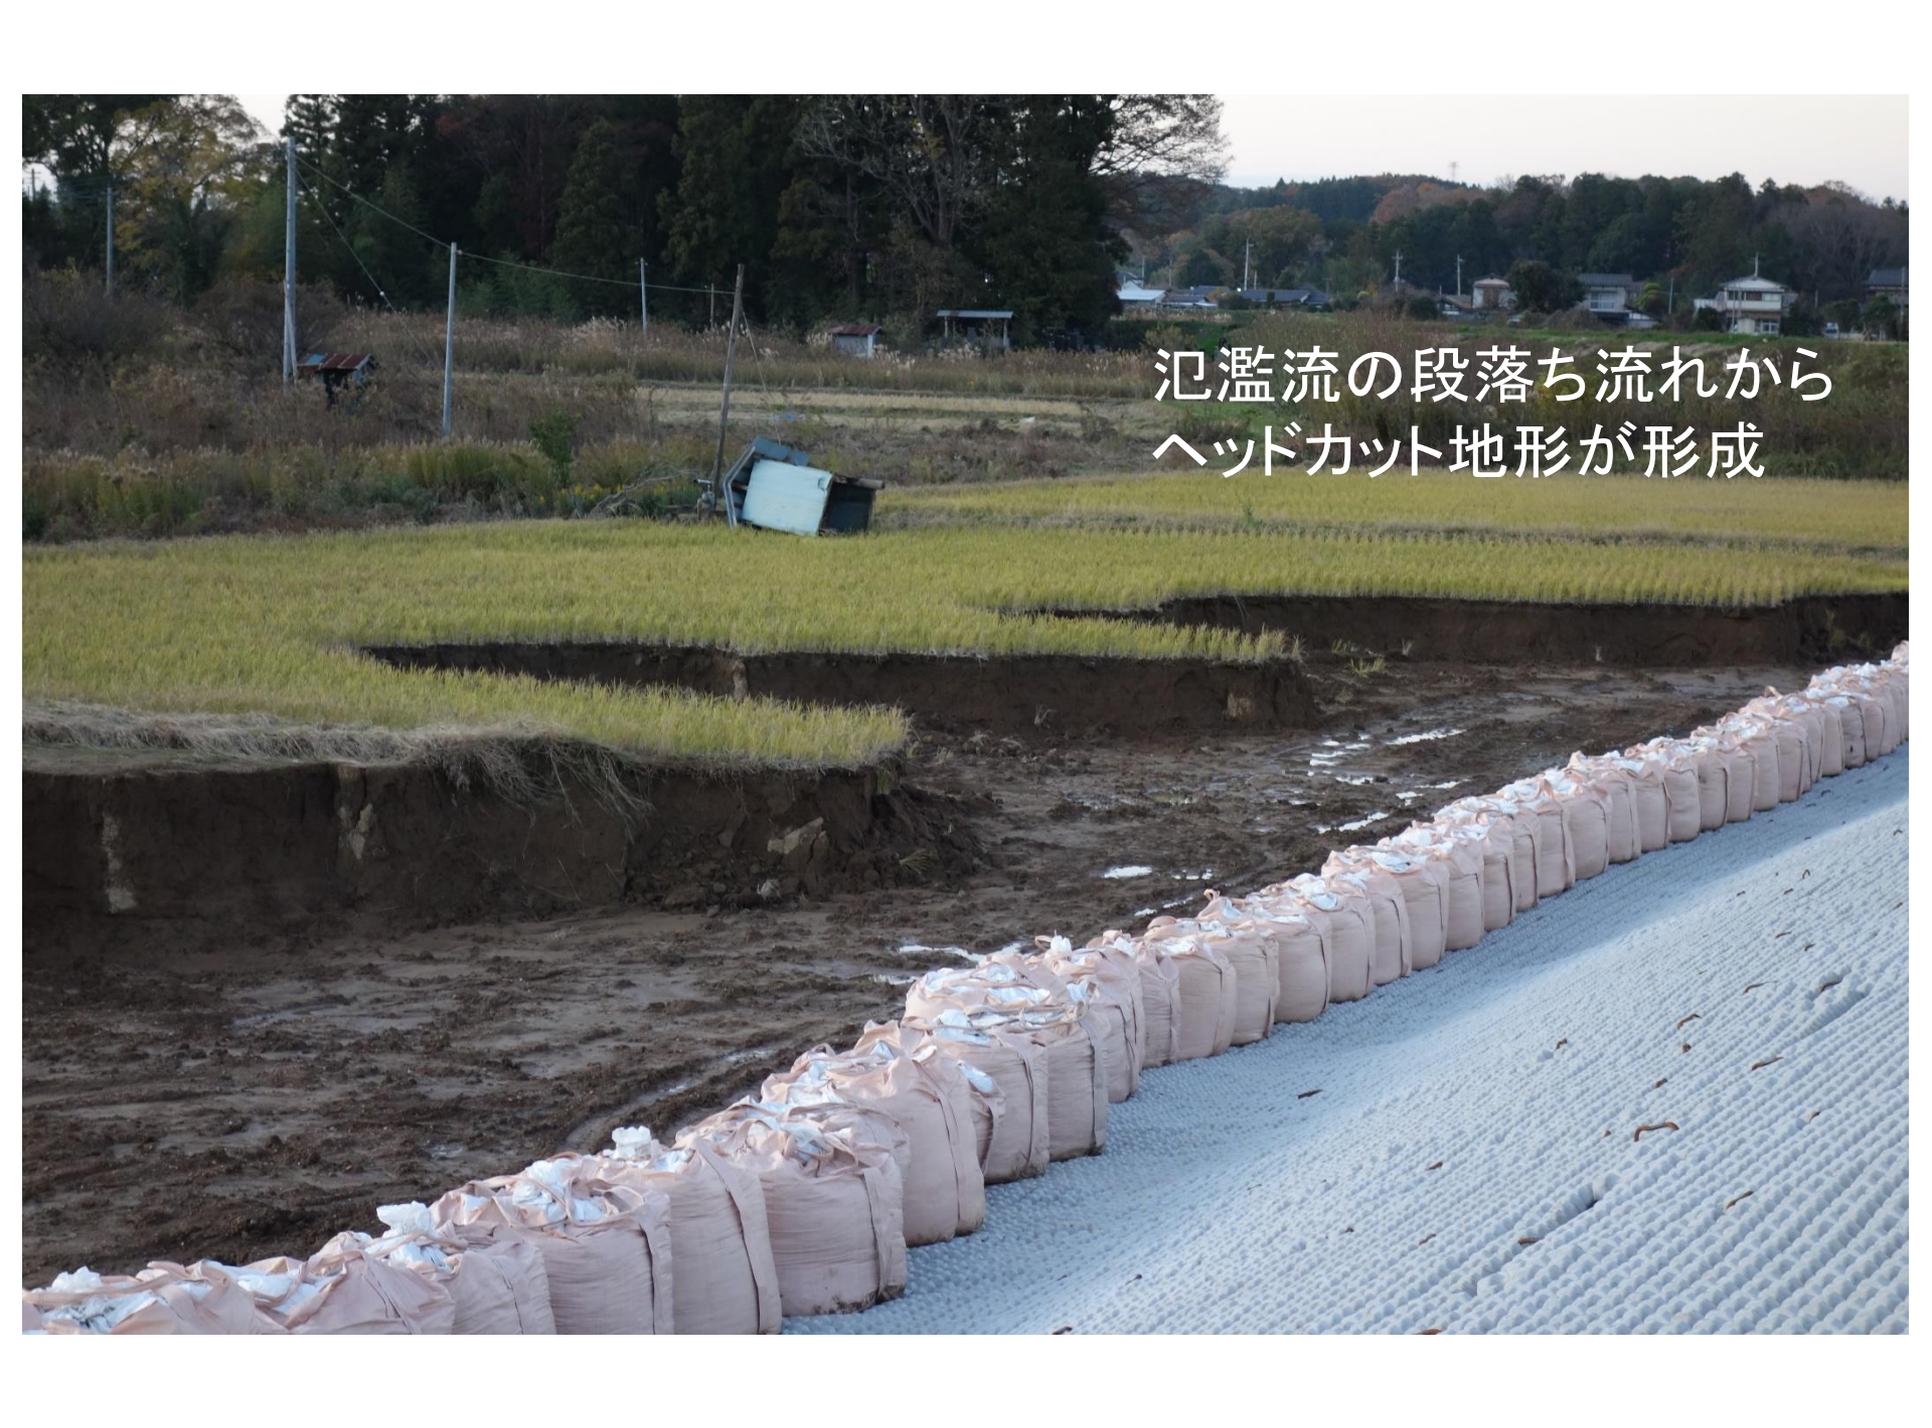
A photograph of a rural landscape showing a riverbank. In the foreground, a row of large, tan-colored sandbags is lined up along the edge of a river. The riverbank is a mix of dark brown soil and light-colored sand. In the middle ground, there is a head-cut in the soil, with a row of green rice plants growing on the top edge. The background shows a line of trees and some houses in the distance. The sky is overcast.

氾濫流の段落ち流れから
ヘッドカット地形が形成

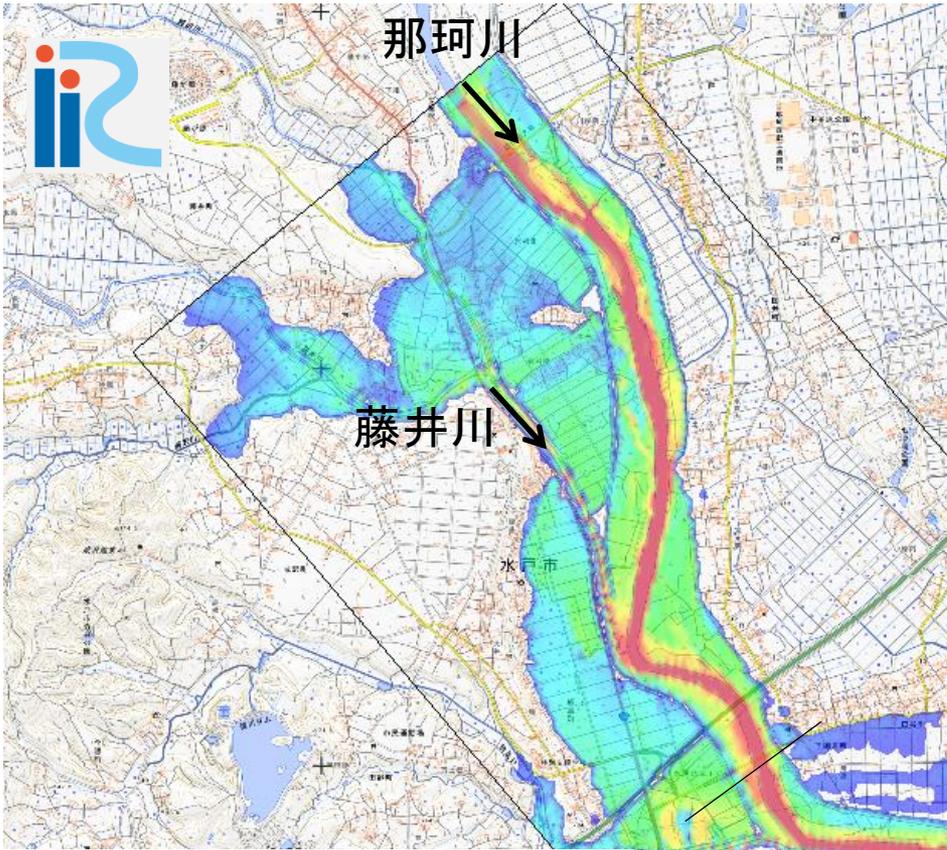
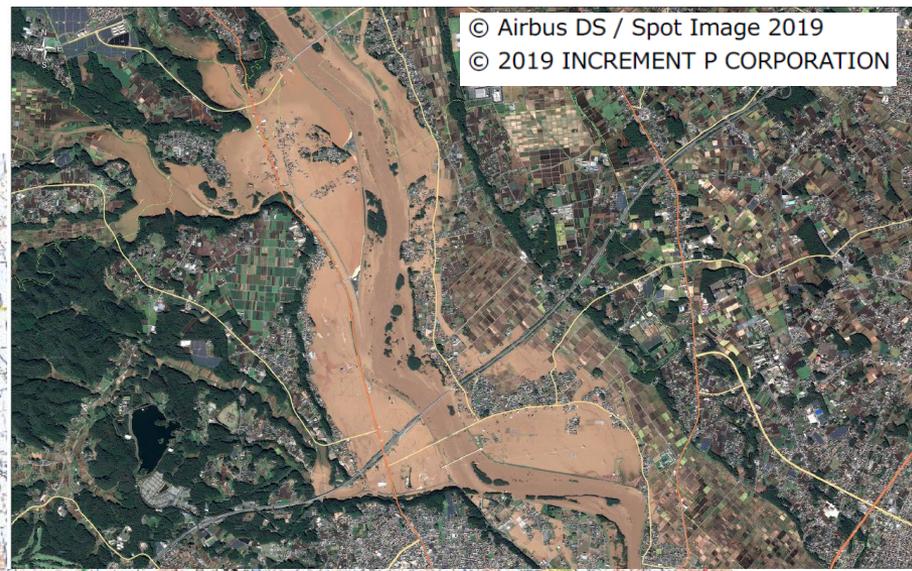
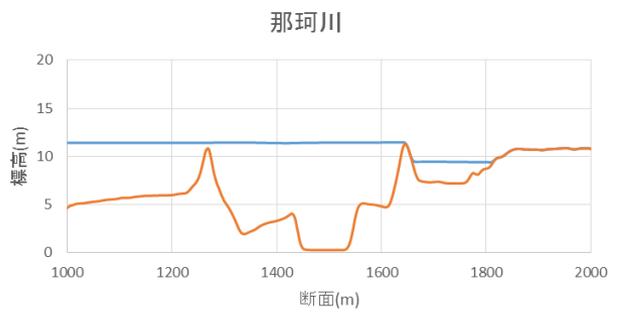
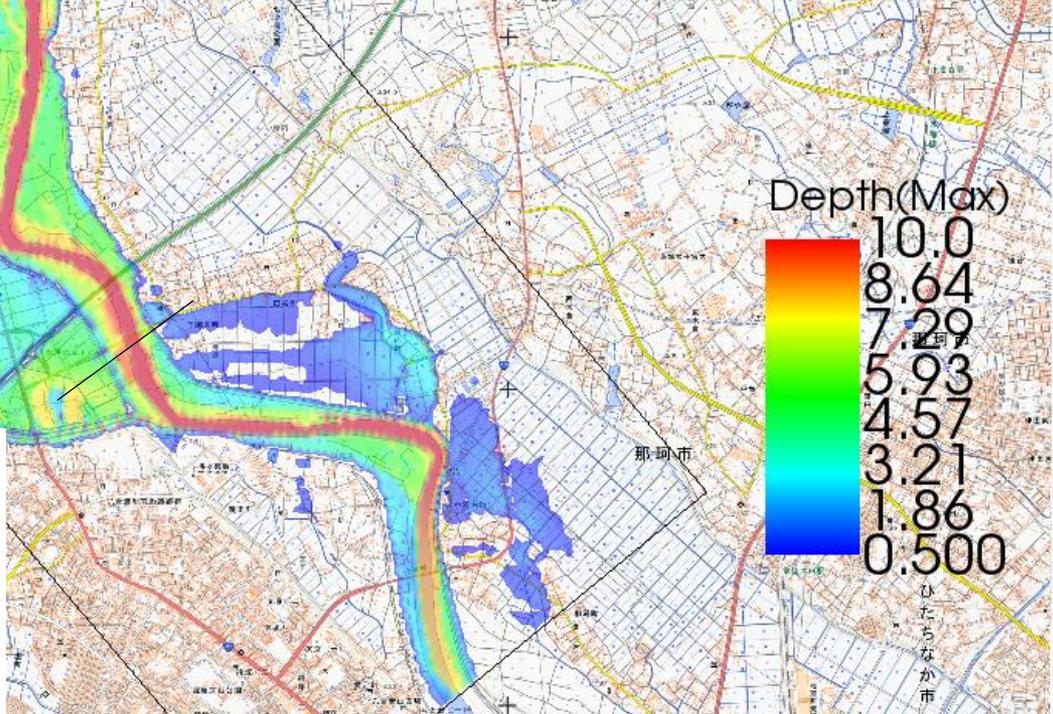
那珂川・藤井川の越水シミュレーション

— WaterSurfaceElevation — Elevation

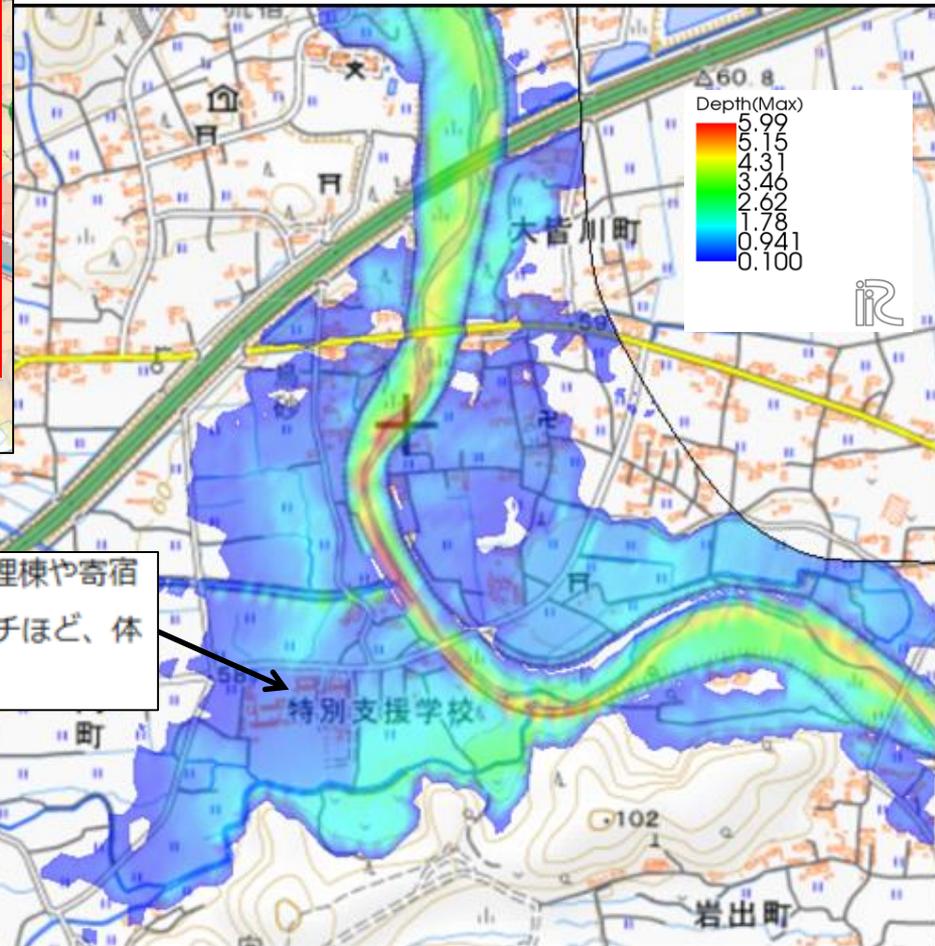
栃木市皆川城内町地区 永野川(計画高水量480m³/s)

(永野川の越水のみでHMの浸水域を推定した場合、柏倉川は考慮せず)

水門：閉
条件：3
流量：1000t
3600s
