台風19号から見える河川災害の特徴と課題

清水義彦（調査団総団長，群馬大学）

台風19号での越水・破堤の状況

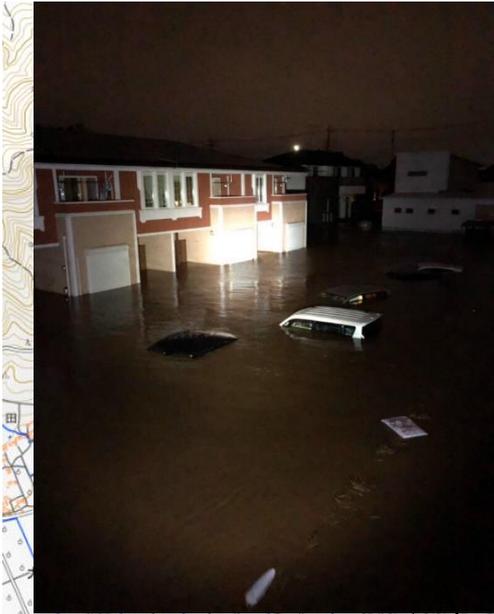
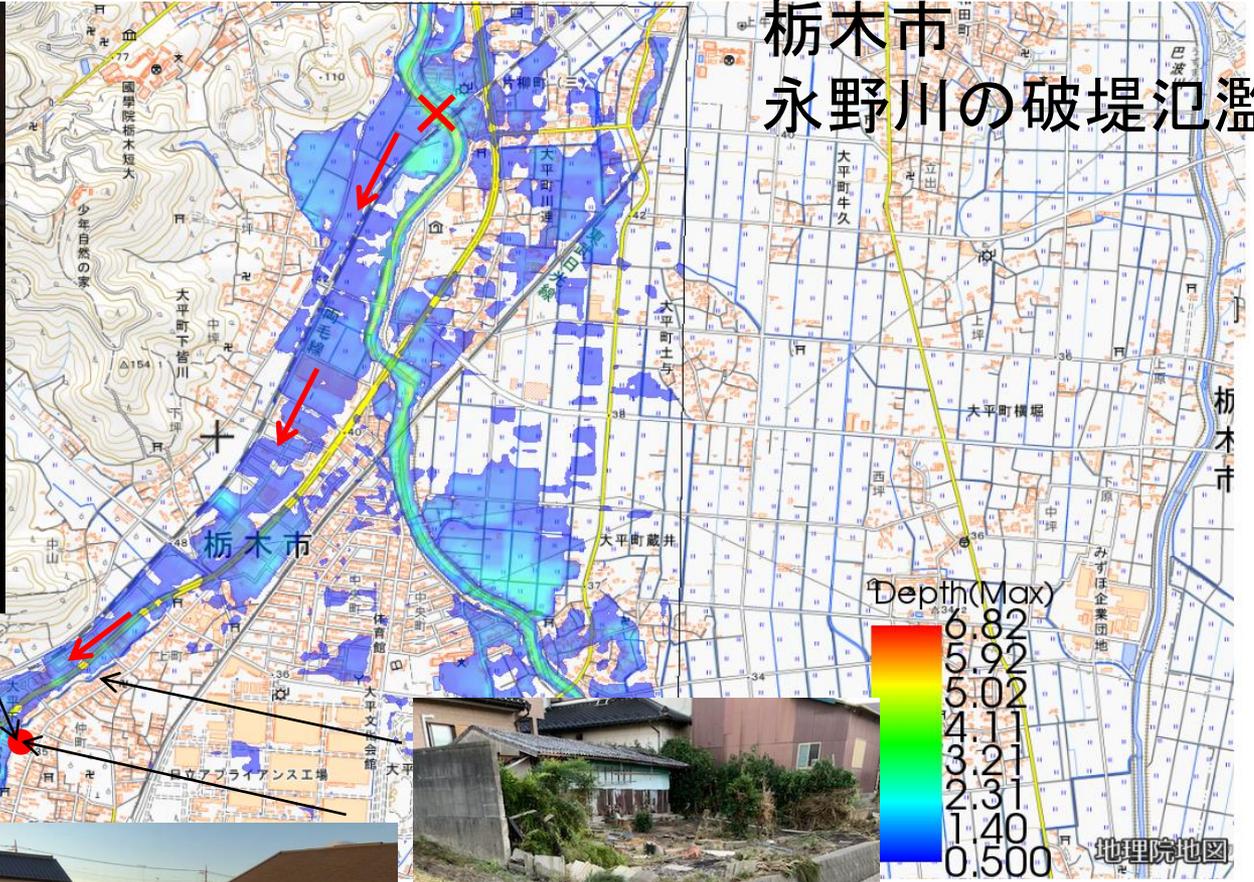
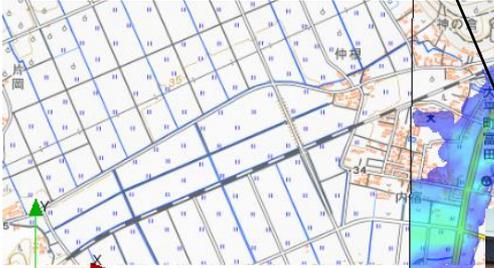
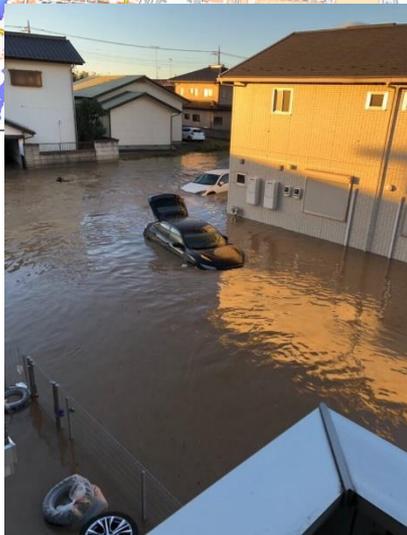
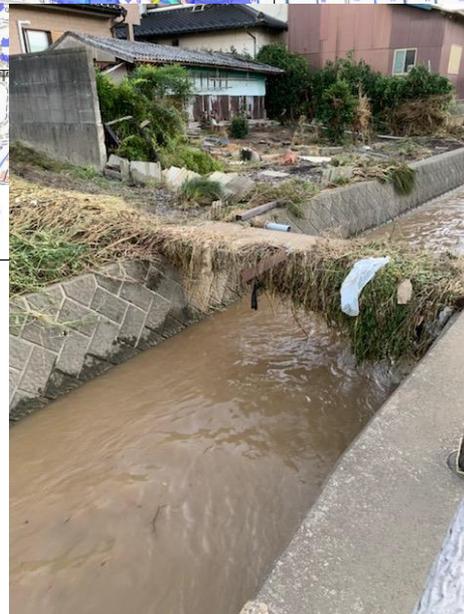
栃木市 永野川の破堤氾濫

川筋から離れて
道路や小水路で
氾濫流が流下した

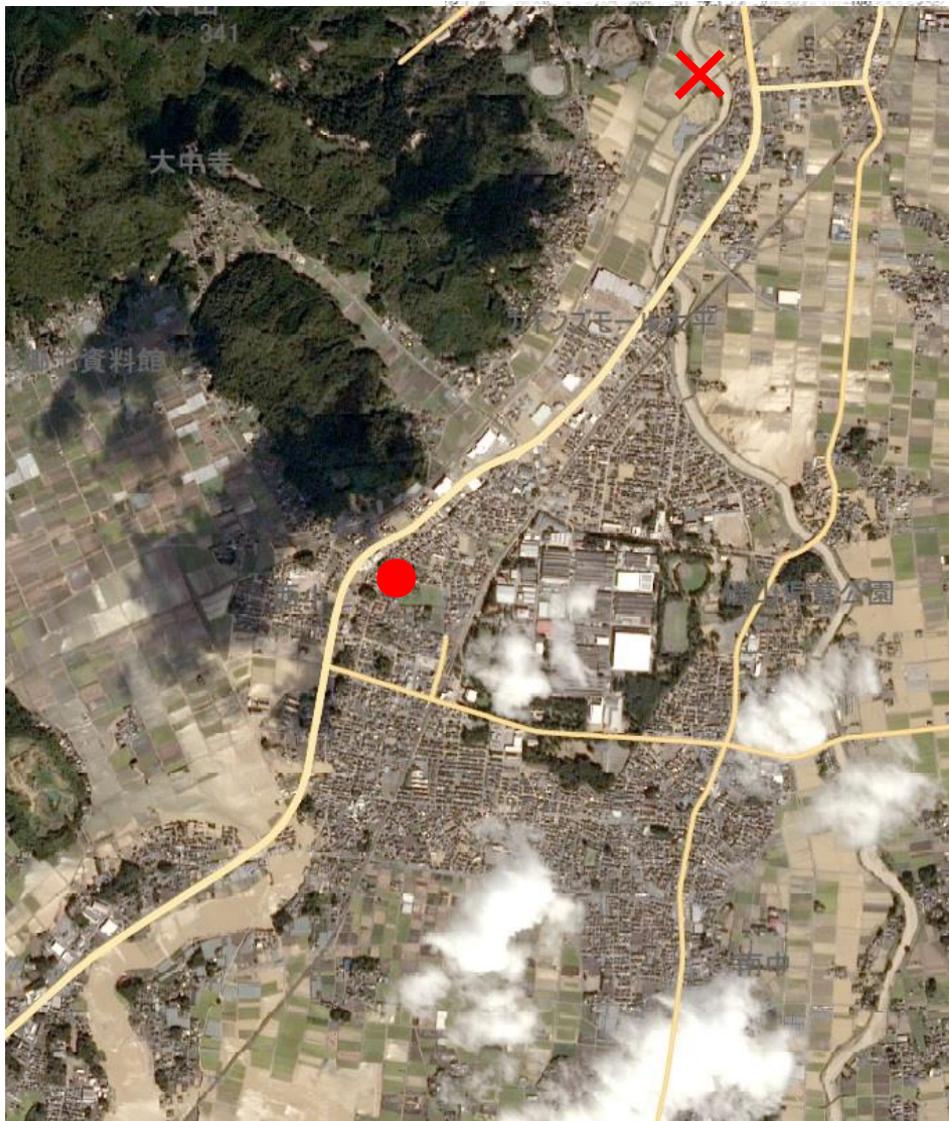
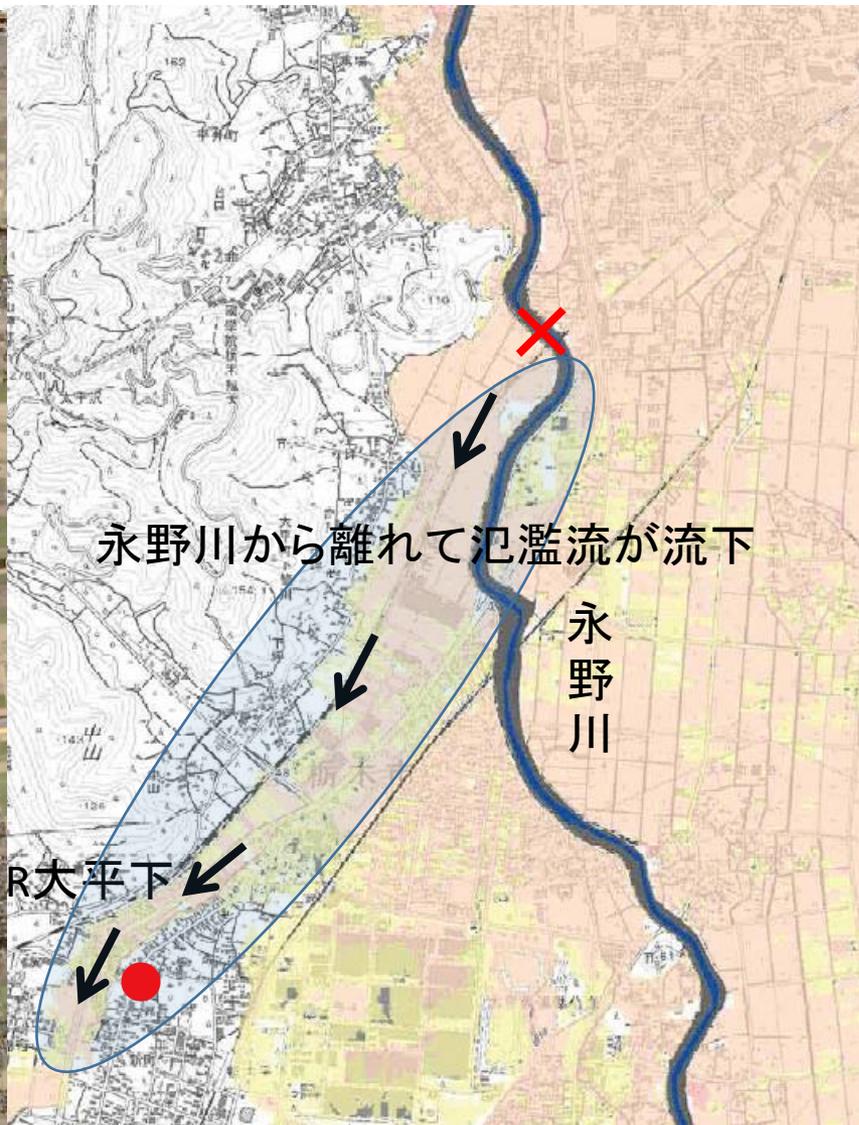
栃木市永野川の破堤氾濫

浸水想定やHMでは
氾濫流の経路が分からない。

(栃木県 永野川浸水想定図)

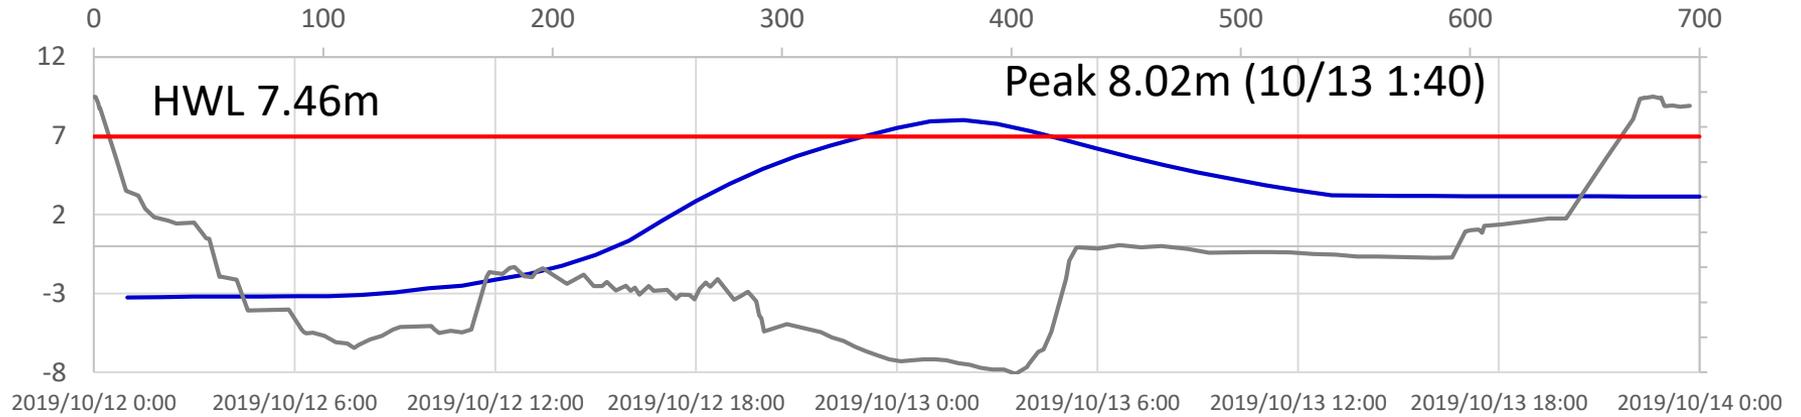
川俣

利根川の水位ハイドログラフ

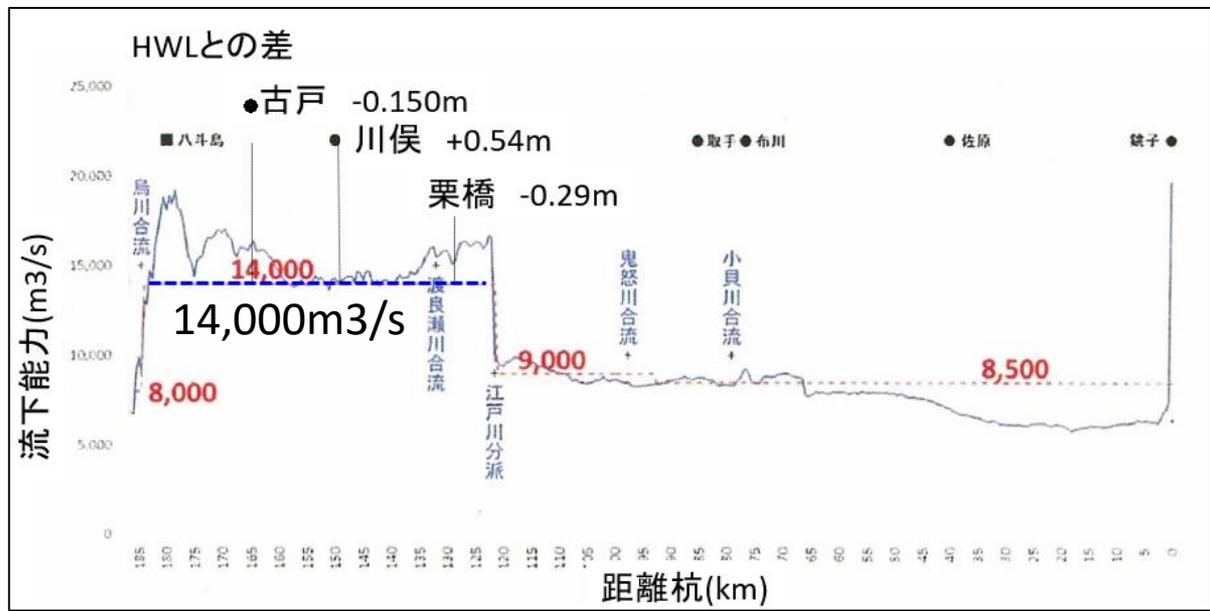
台風19号の流量規模の推定

HWLとピーク水位の差と
現況流下能力

(利根川・江戸川河川整備計画に作図)
