台風19号・21号による 洪水氾濫・人的被害状況

東京理科大学 二瓶泰雄

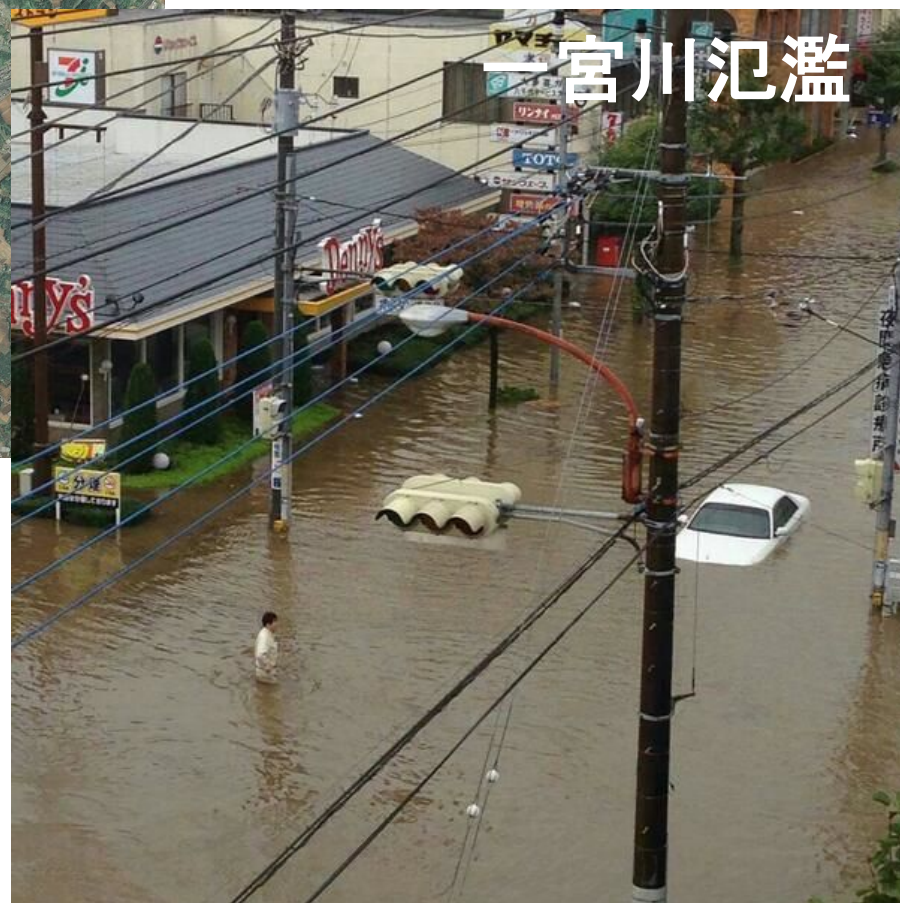
台風21号：洪水氾濫状況

浸水推定段彩図(国土地理院)

千葉県・福島県にて
広域の洪水氾濫発生

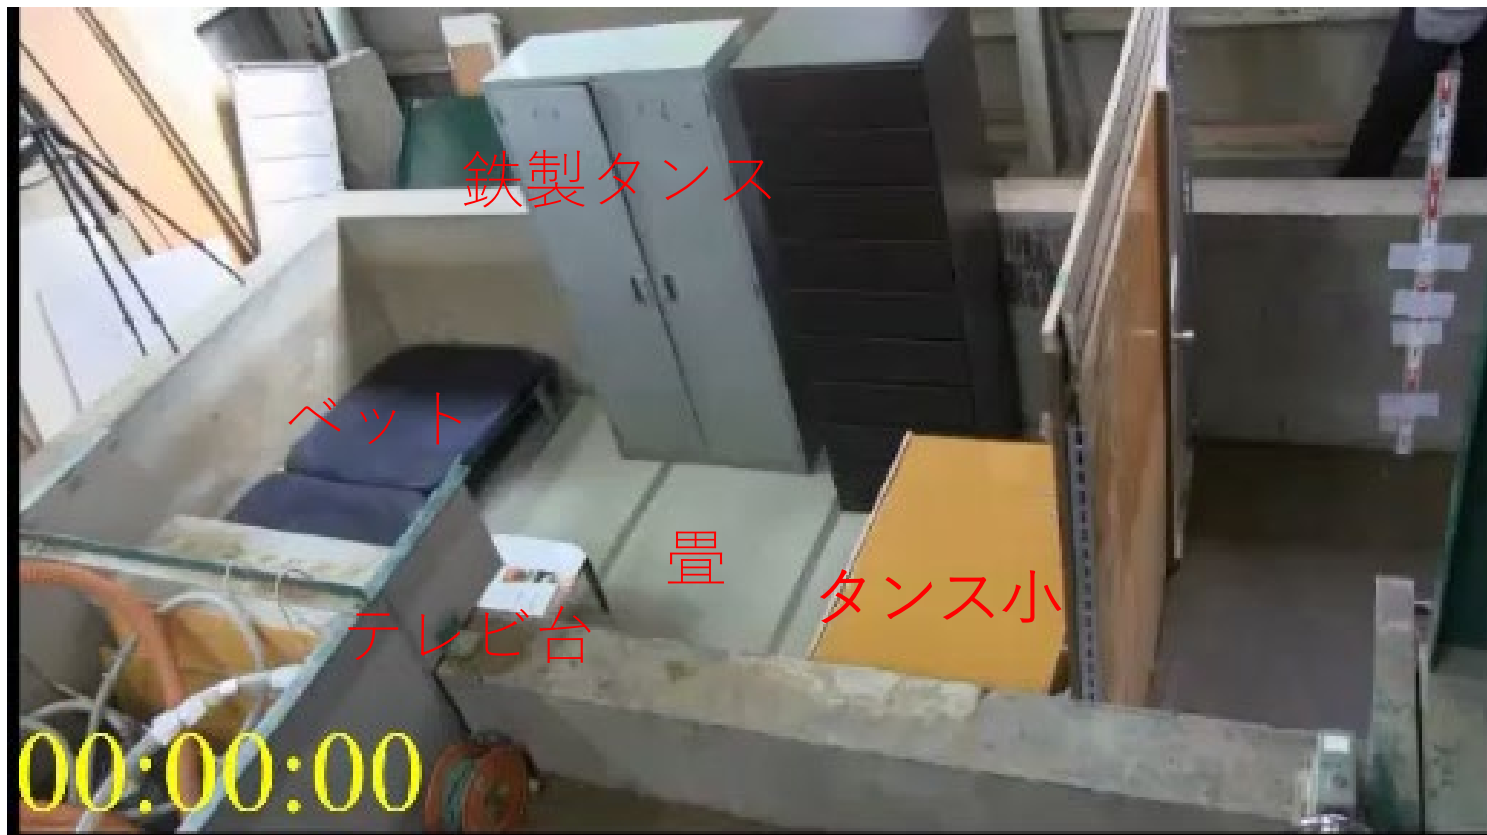
家屋転倒実験の動画（1回目，32倍速）

浮遊順 畳 ➡ ベット， タンス小， ちゃぶ台 ➡ タンス大

タンス小：浮遊

タンス大：浮遊

タンス大：大転倒

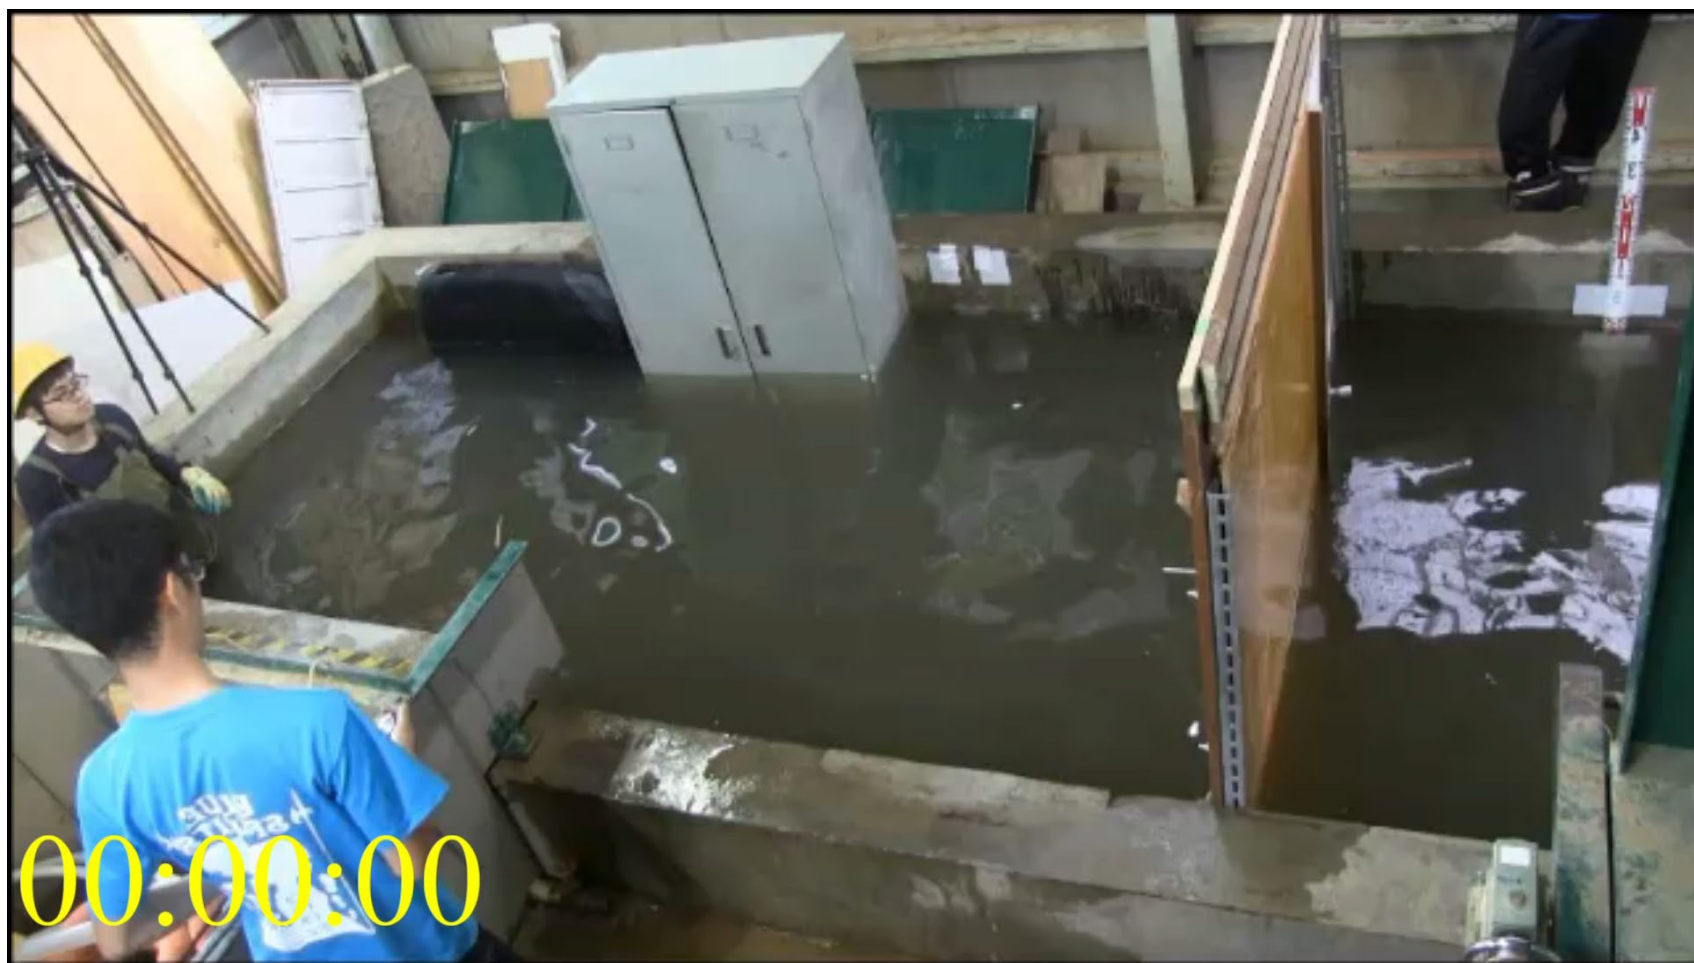
避難実験結果：動画 CaseB, 水中・障害物無

被験者：20代男性

歩行時間：15s
(水無しの1.3倍)

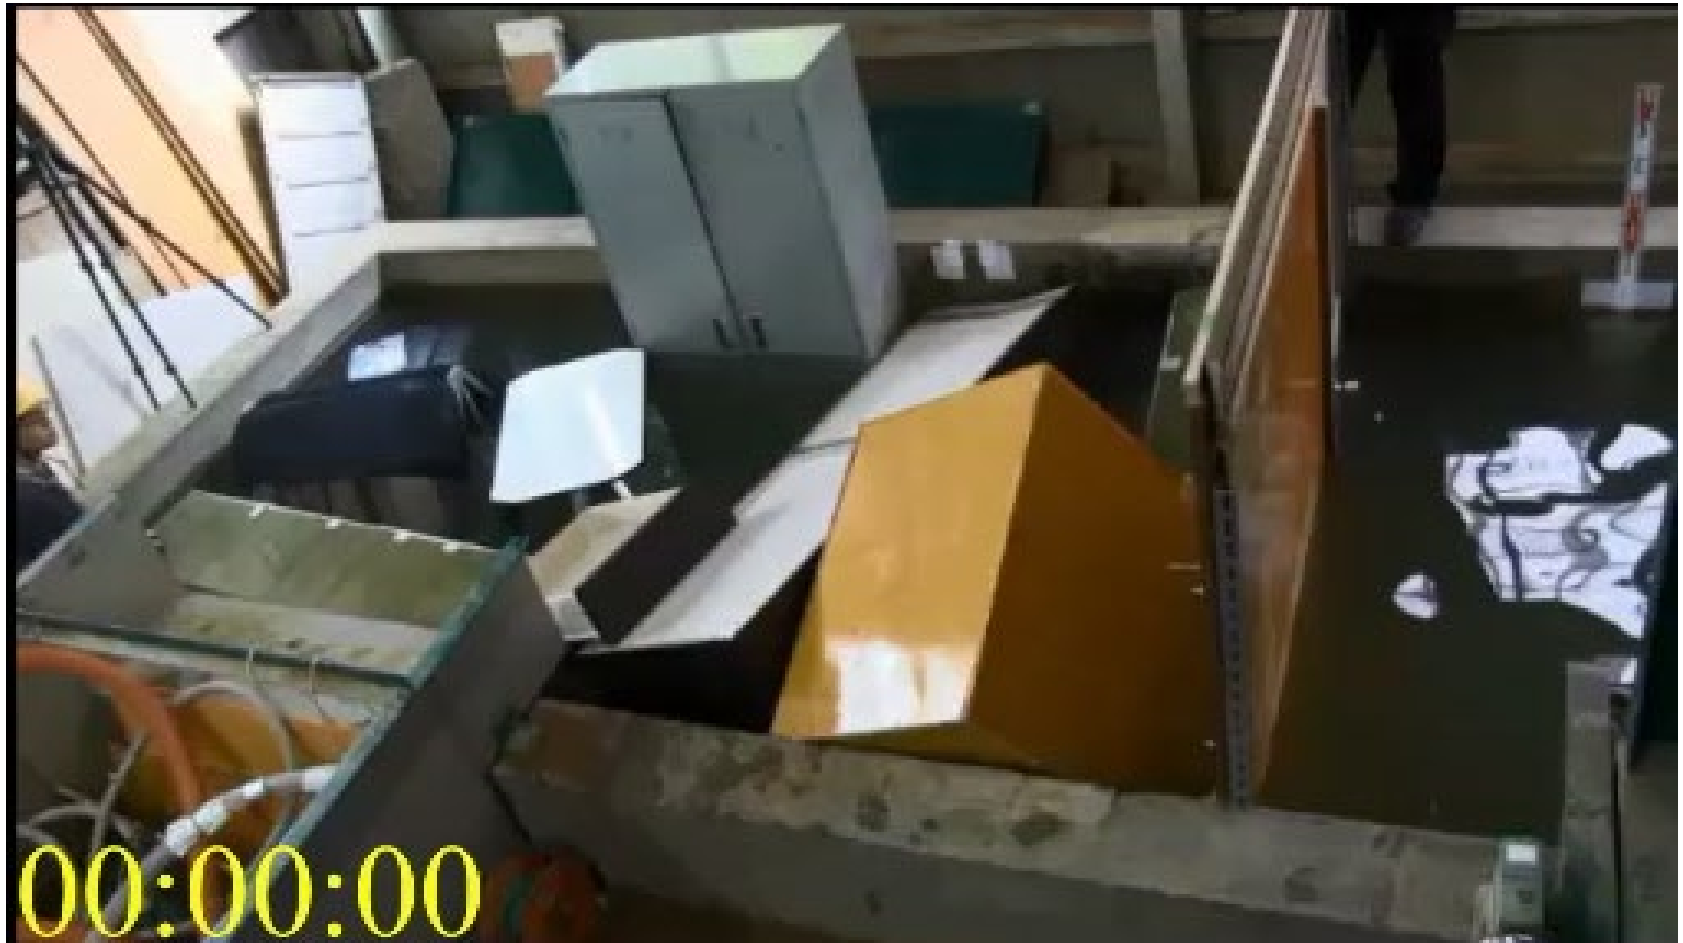
避難実験結果：動画 CaseD, 水中・浮遊物大

歩行時間：334s
(水無しの30倍)

家具が経路を塞ぎ避難は困難

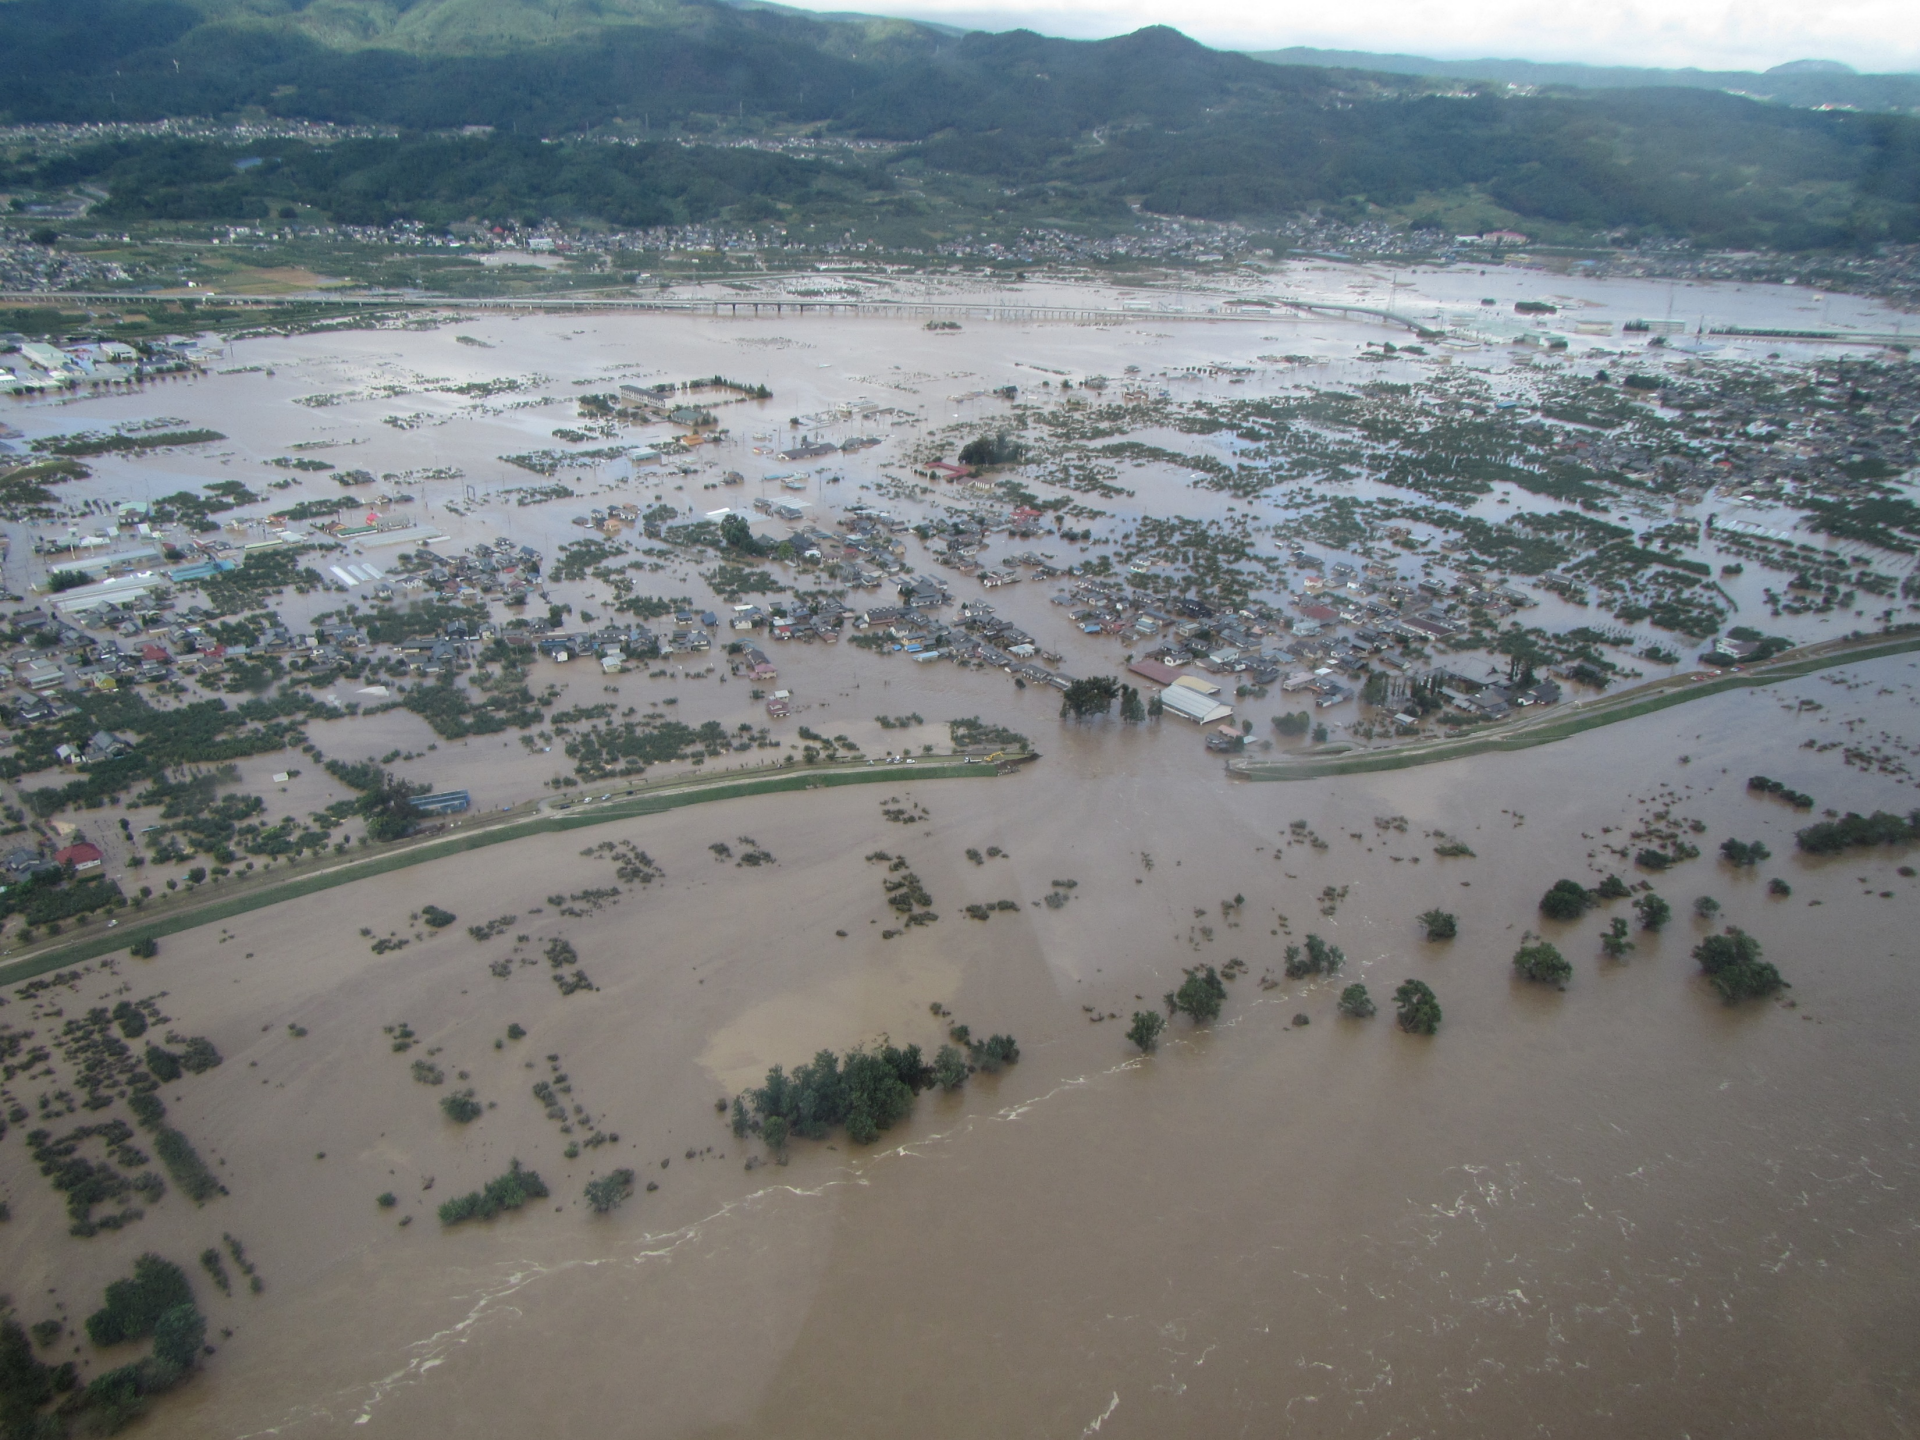
千曲川

決壊幅70m

堤防決壊
氾濫

10/13 10:10頃撮影

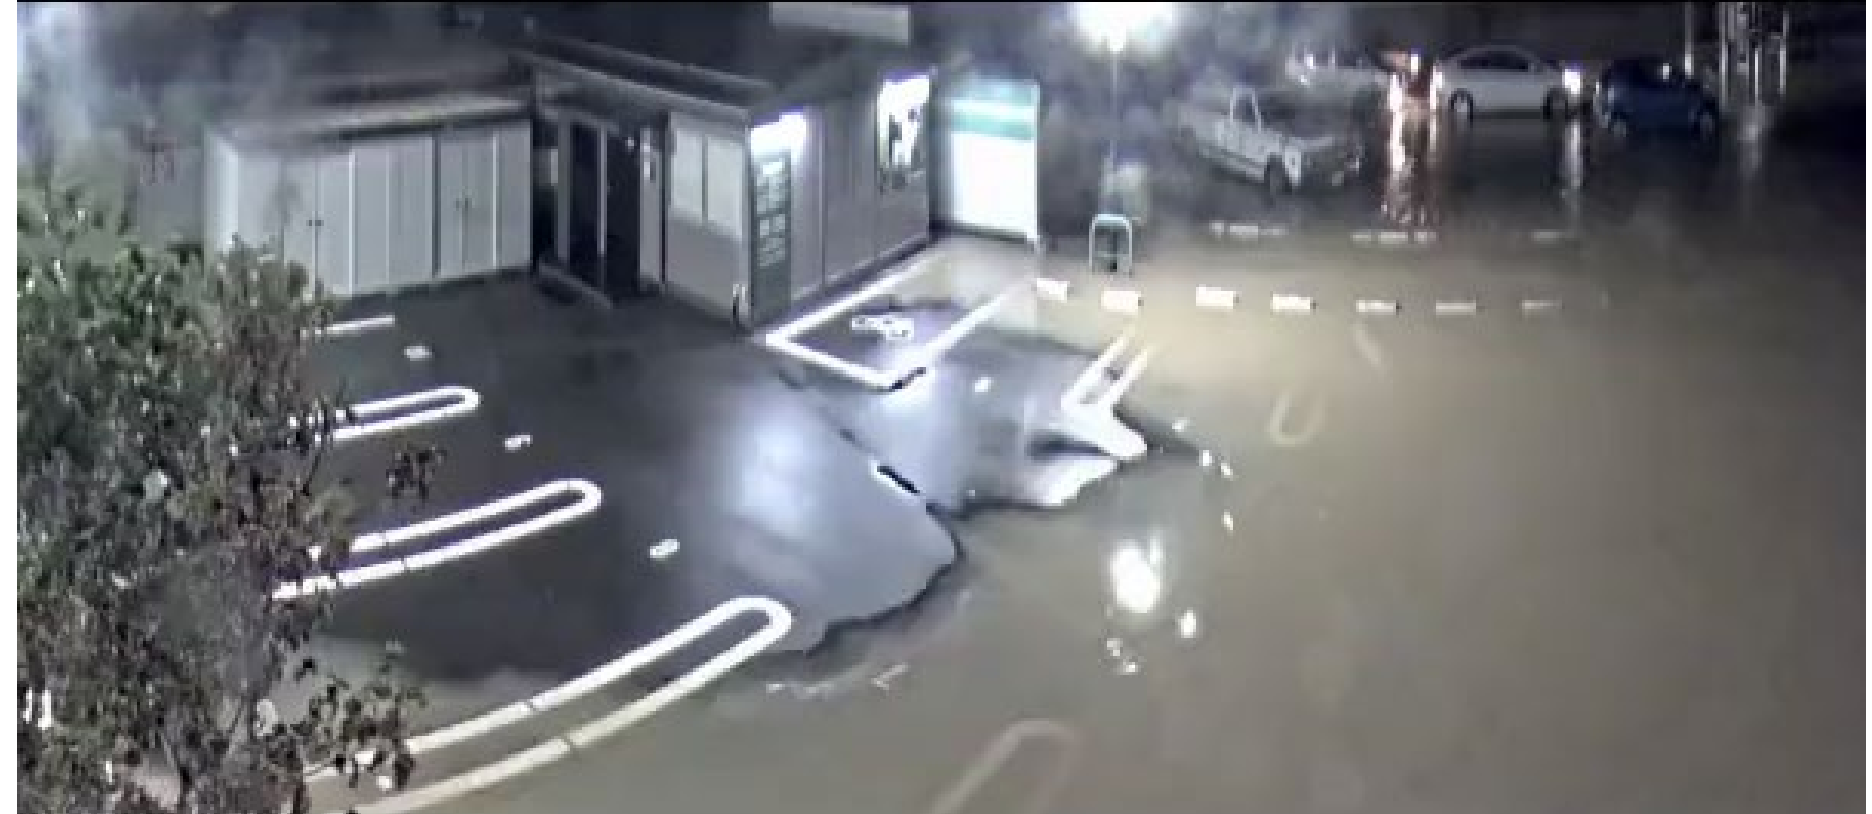
氾濫時の動画

(住民撮影, 朝日新聞提供)
決壊点上流側, AM4時台

4:16 浸水開始

4:31 21cm, 4:45 33cm, 5:02 40cm

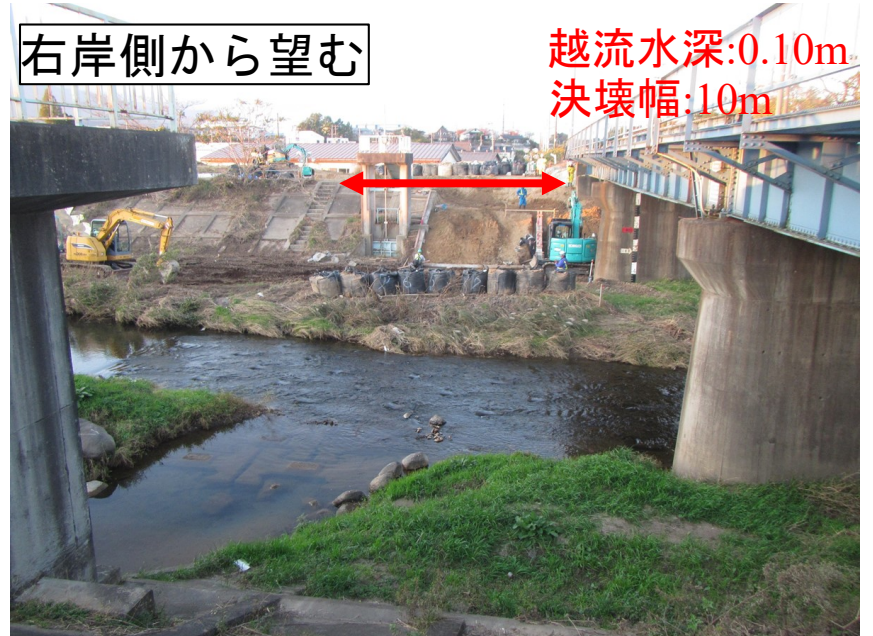
右岸側から望む

越流水深: 0.10m
決壊幅: 10m

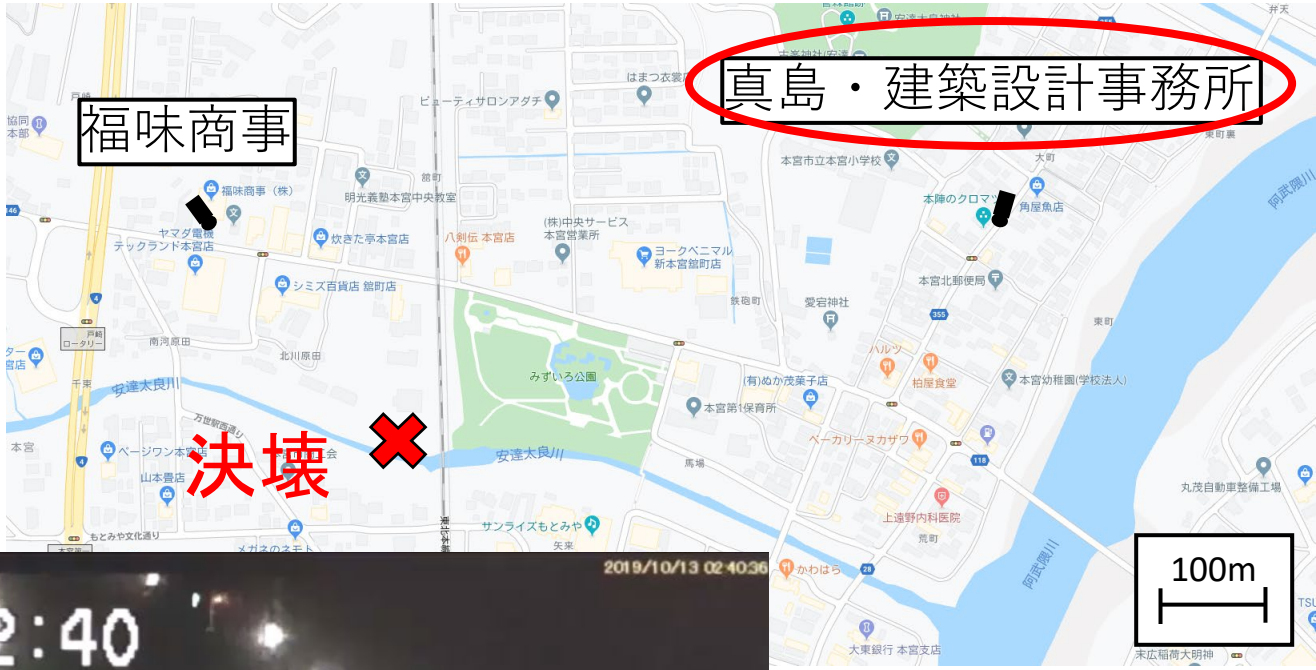
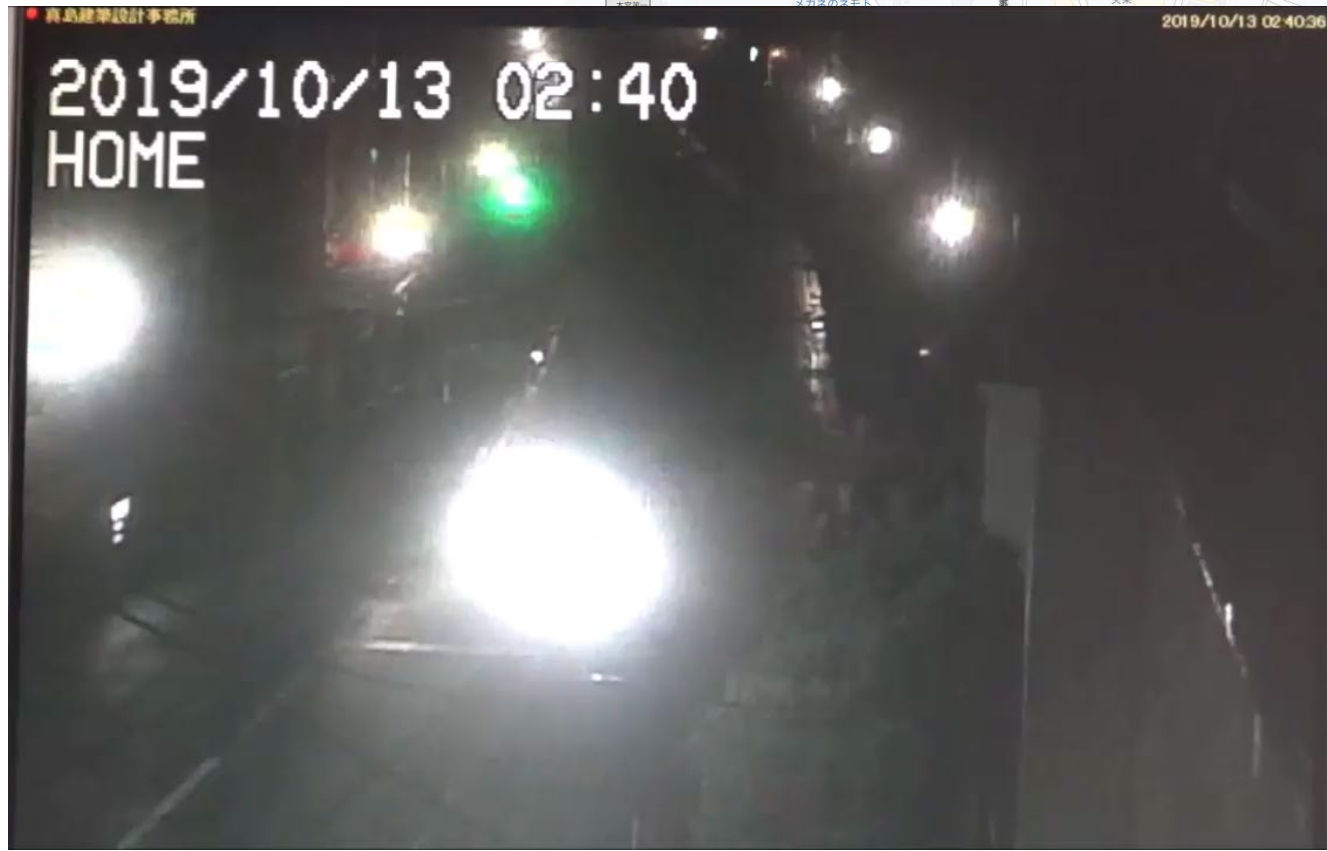
氾濫時動画 (住民提供) AM2時台～

2:43 浸水開始

3:07 50cm水位上昇

3:37 1m水位上昇

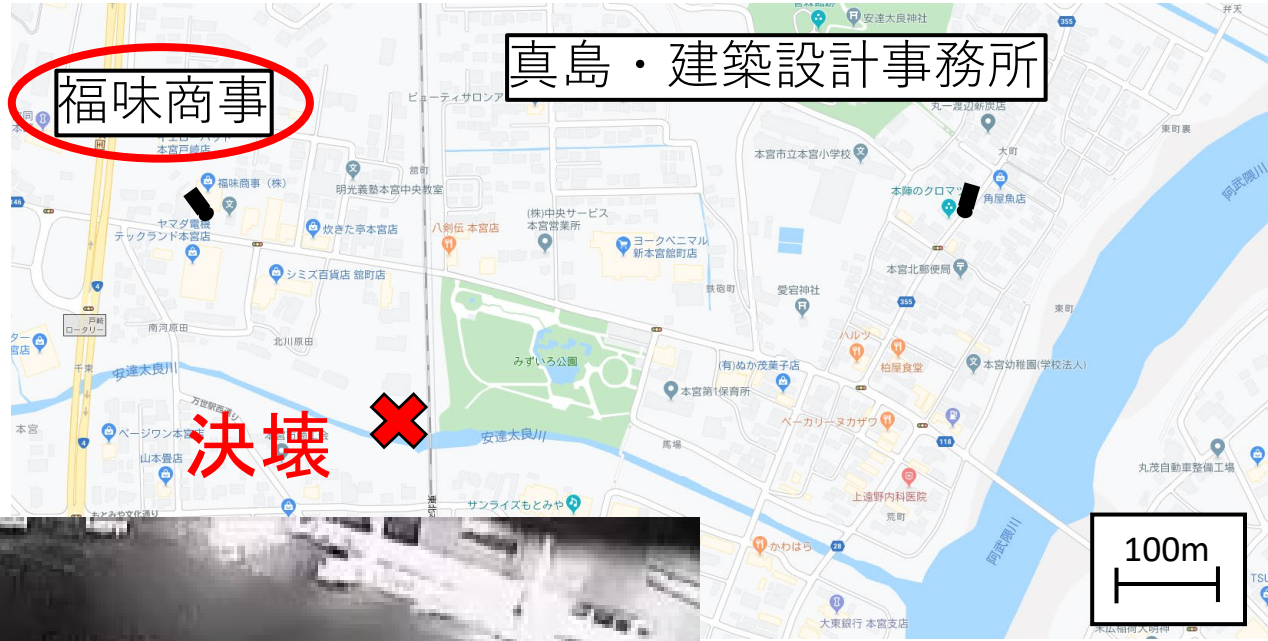
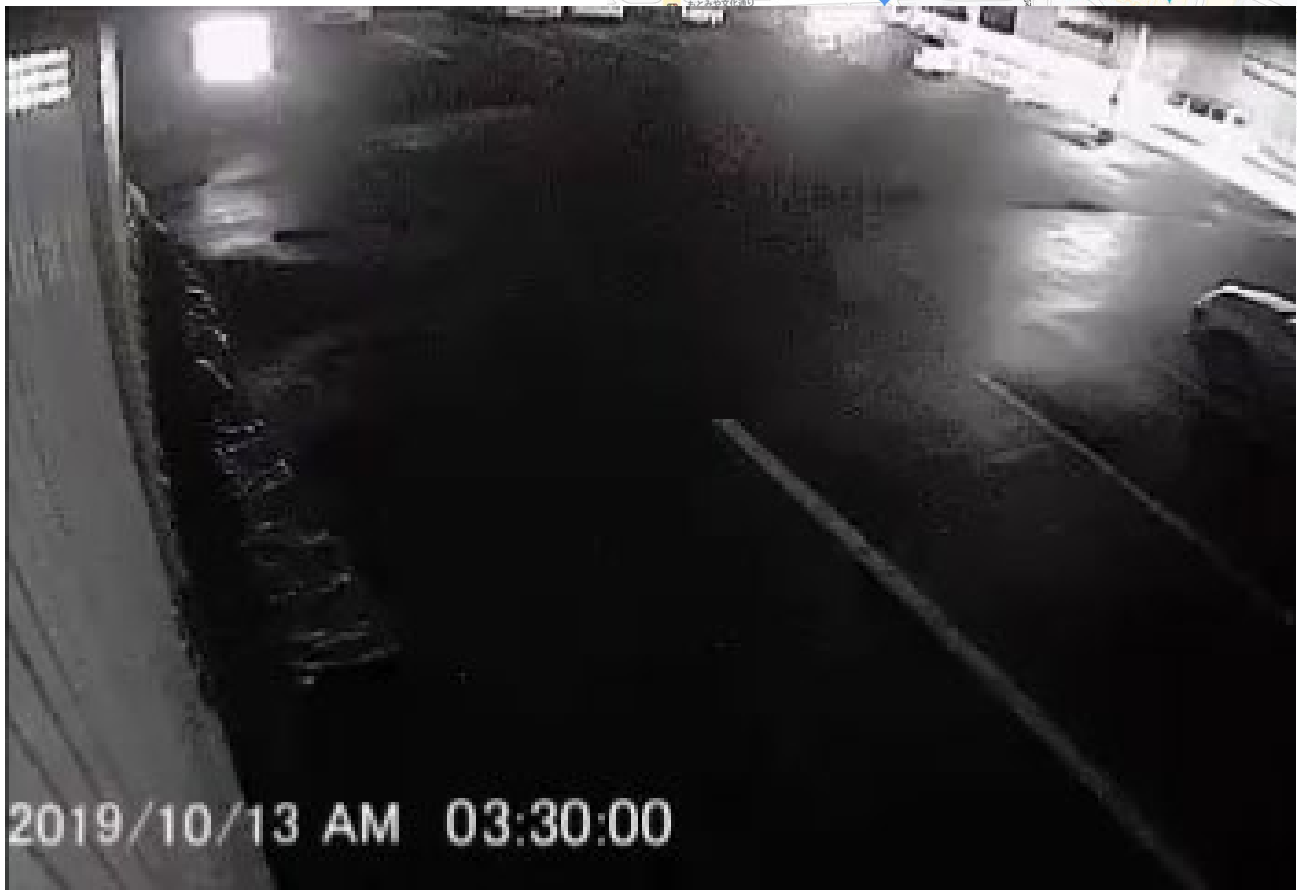
氾濫時動画 (住民提供) AM3時台～

3:35 浸水開始

4:49 50cm水位上昇

5:32 1m水位上昇

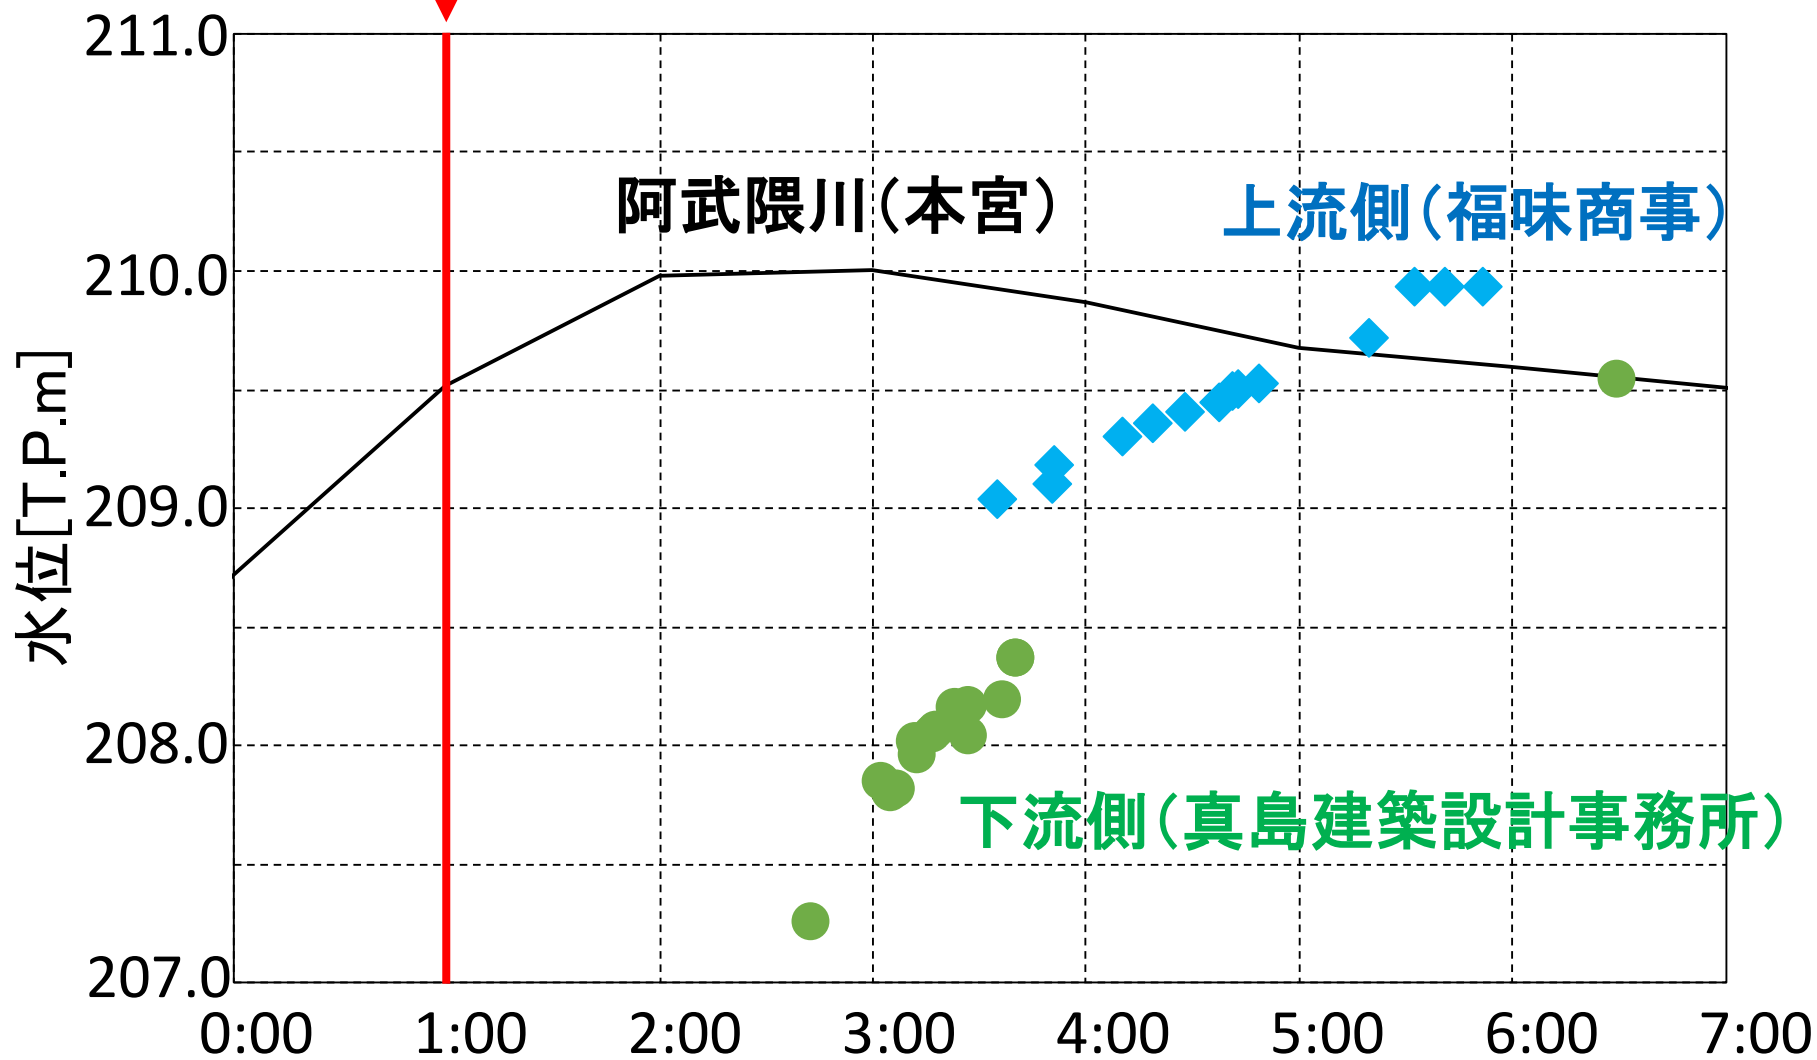
堤内・堤外地の水位時間変化

阿武隈川越水

3時間で3m程度上昇

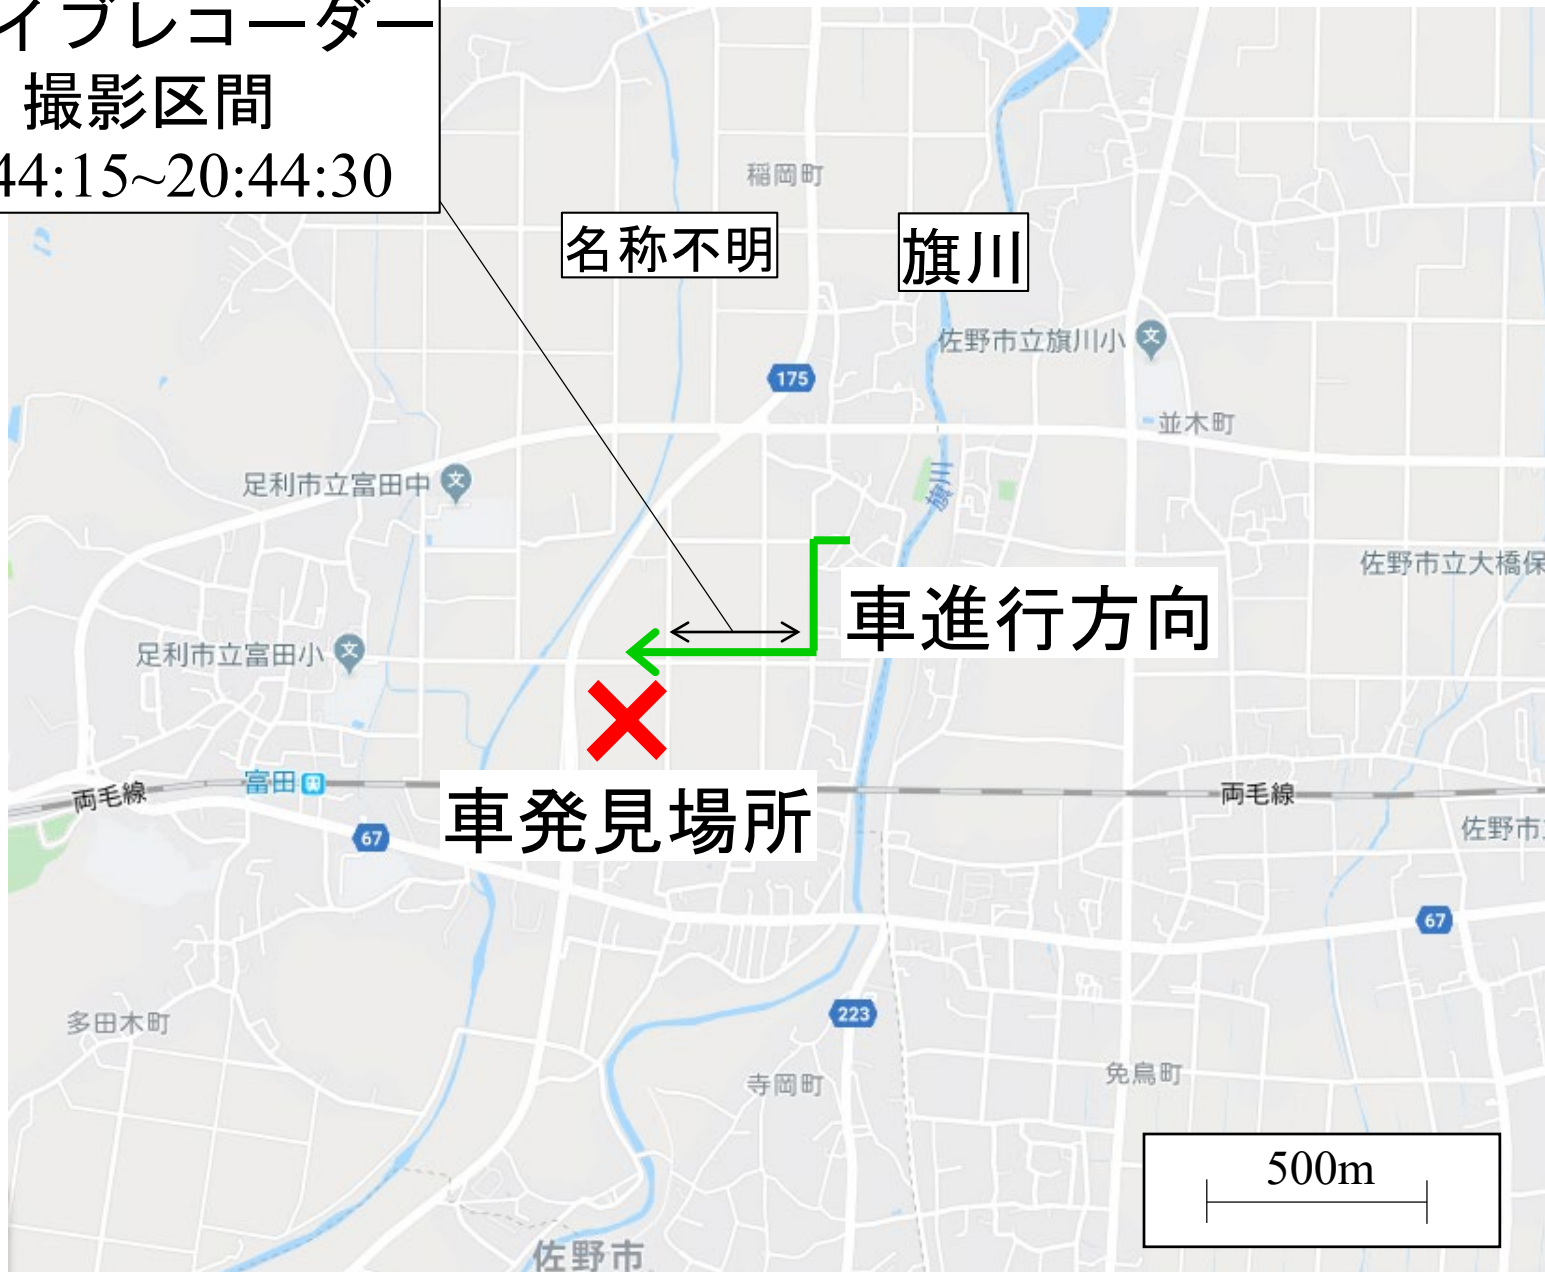
ドライブレコーダー
撮影区間
20:44:15~20:44:30

水深15cm程度
流速:1m/s
