# 河川整備基金助成事業

「平成25年7, 8月の山口・島根豪雨  
による災害調査」

助成番号：25 - 1251 - 001  
山口大学大学院理工学研究科  
羽田野袈裟義

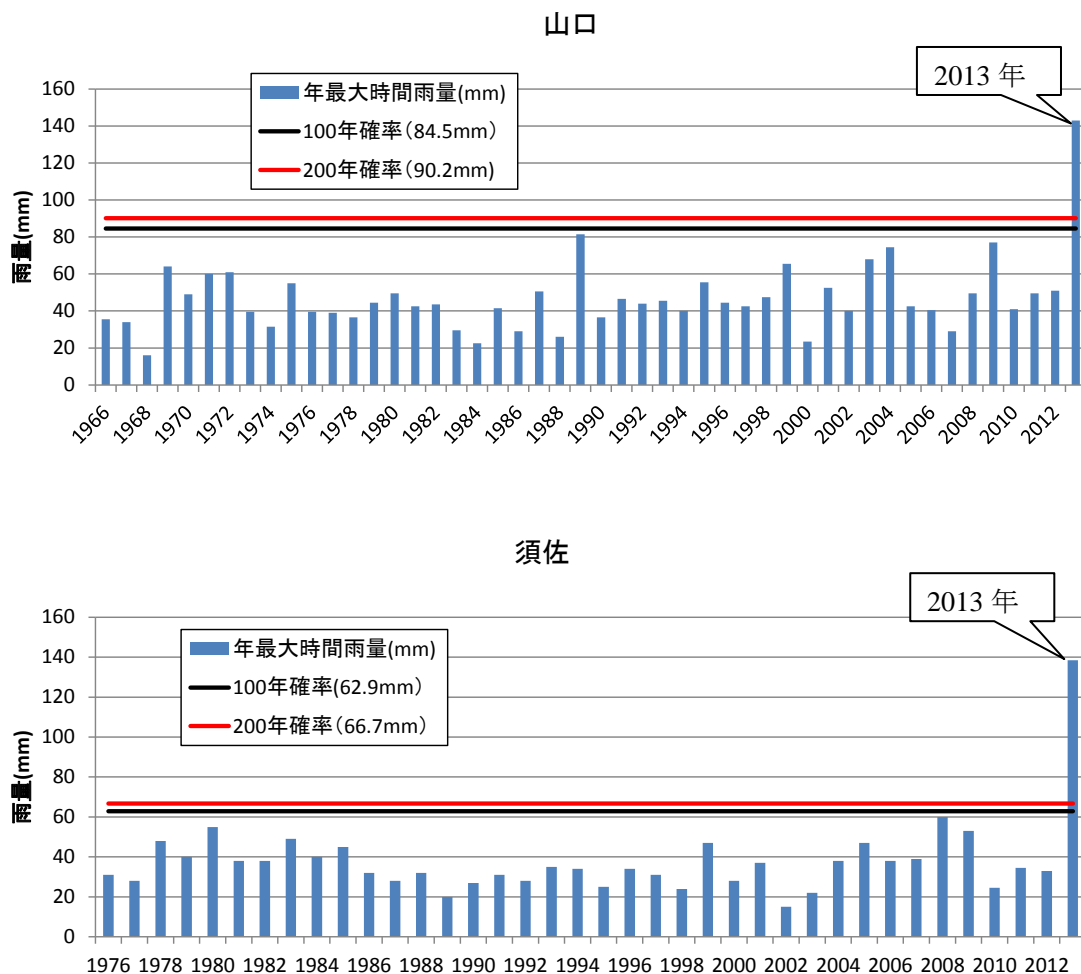
図 3-9 年最大時間雨量

正時ではなく、任意時刻での最大時間雨量では須佐で 12 時 04 分に 138.5mm、山口で 8 時 13 分に 143.0mm を記録した。山口では 1966 年から、須佐では 1976 年から統計が開始されているが、いずれも統計開始年から最大の雨量である。

図 3-9 に統計開始年以降の年最大時間雨量を示す。(財)国土技術研究センターから公開されている水文統計ユーティリティ<sup>7)</sup>を用いて、100 年再起確率雨量と 200 年再起確率雨量を統計開始年から 2012 年までのデータ<sup>4)</sup>から求めた。それらも図中に示している。評価手法によって再起確率雨量の結果は若干異なるが、最も適合性のよかった石原・高瀬法の結果を示している。

山口および須佐において今回の最大時間雨量は 200 年確率を遙かに超えた、非常にまれな豪雨であった。特に須佐では 200 年確率の 2 倍強の降雨である。

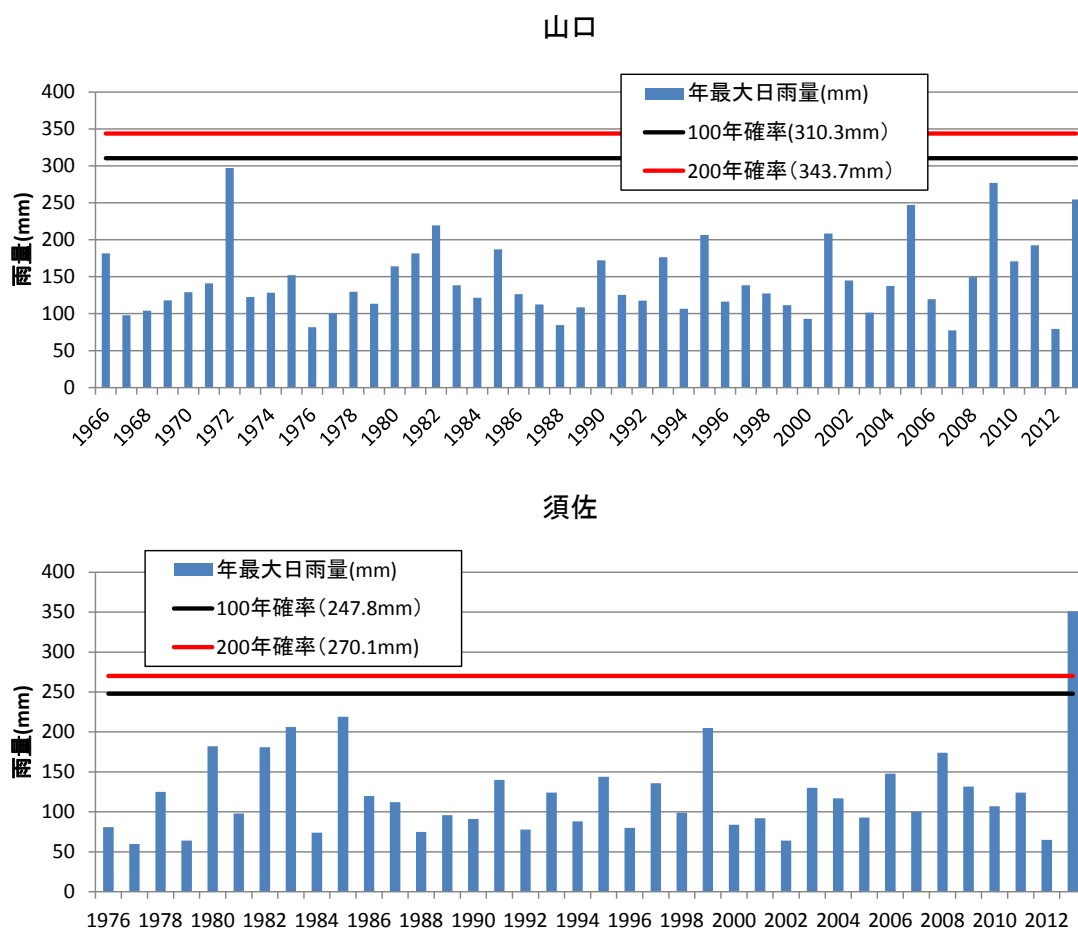
図 3-10 年最大日雨量

図 3-10 に統計開始年からの年最大日雨量を示す。今回の日雨量は山口で 254.5mm、須佐で 351mm である。この値は山口では統計開始年から 3 位、須佐では 1 位である。図 3-9 と同様、石原・高瀬法で算定した 100 年確率日雨量と 200 年確率日雨量を示している。

統計開始から山口の最大の日雨量は 1972 年の 297mm であり 80 年程度の再起確率である。今回の 254.5mm は 30 年程度の再起確率であった。時間雨量は 200 年確率を遙かに超える規模であったが日雨量は 30 年確率程度で、短時間の激しい雨であったことが窺える。

一方、須佐では日雨量も 200 年確率を遙かに超える規模であるが、28 日の降雨時間は 5 時間程度であることから、10 時～12 時の降雨がいかに激しかったが窺える。

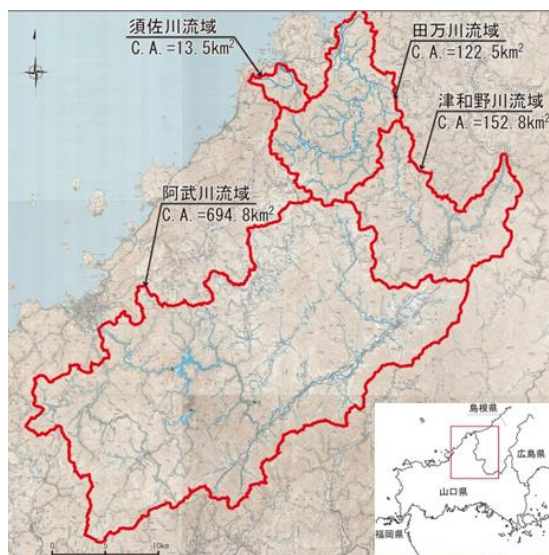
図4-1 被災流域

本豪雨における被害発生流域は、山口県下では阿武川流域、田万川流域、須佐川流域(いずれも二級河川)、島根県では一級河川高津川の左支川である津和野川流域の4流域に大別される(図4-1)。図4-2はそれらの流域周辺の山口県・島根県の水位計設置個所のうち氾濫危険水位を超えた地点を赤、超えていない地点を緑で示したものである。被害が発生した上記4河川のすべてにおいて氾濫危険水位を超過していることがわかる。

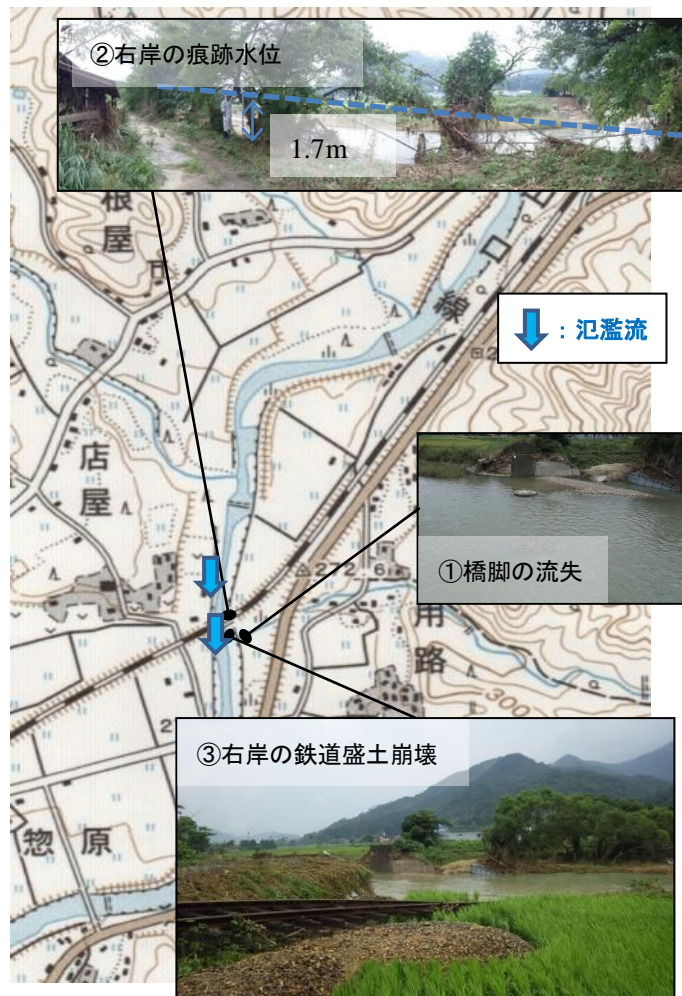
図 4-6 用路地区 (A1) の被災状況

用路地区においては JR の橋梁の流失が発生した (図 4-6 中の写真①)。橋脚は完全にせん断破壊をしているが、せん断面に鉄筋は確認出来なかった。橋脚が流失する時刻までに上流側がかなり堰上げられたものと考えられ、水位上昇により橋梁が水没し、自重が減少した上、橋梁部分への流木の集積などにより相当な流体力が作用したことが橋脚流失の要因と考えられる。

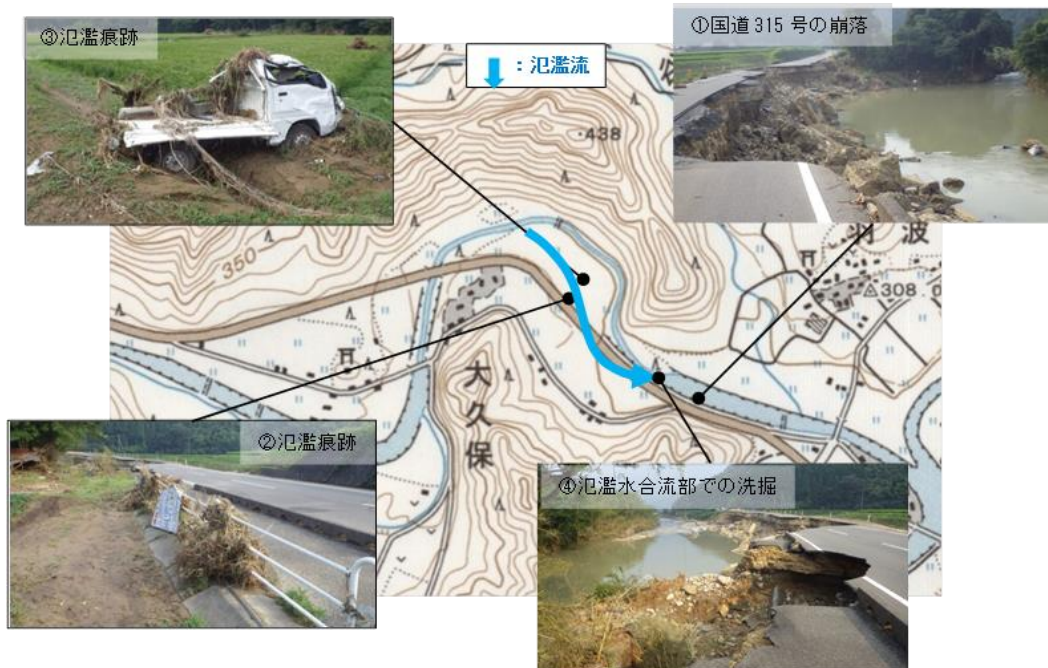
図 4-8 大久保地区 (A3) の被災状況

また、狭窄箇所上流側でせき上げられた水が、国道上を 1m 以上の水深で流下したことが写真②から窺えた。崩壊箇所上流部の水田におかれたトラック (写真③) 等からもこの一帯に図 4-8 中の青い矢印で示すような氾濫流が生じていたと考えられる。さらに、道路

上を流れた氾濫水が丁度河川に戻る部分で、写真④に示すような円形の洗掘部分が見られた。二つの流れの合流部での渦による洗掘も考えられるが、詳細は不明である。

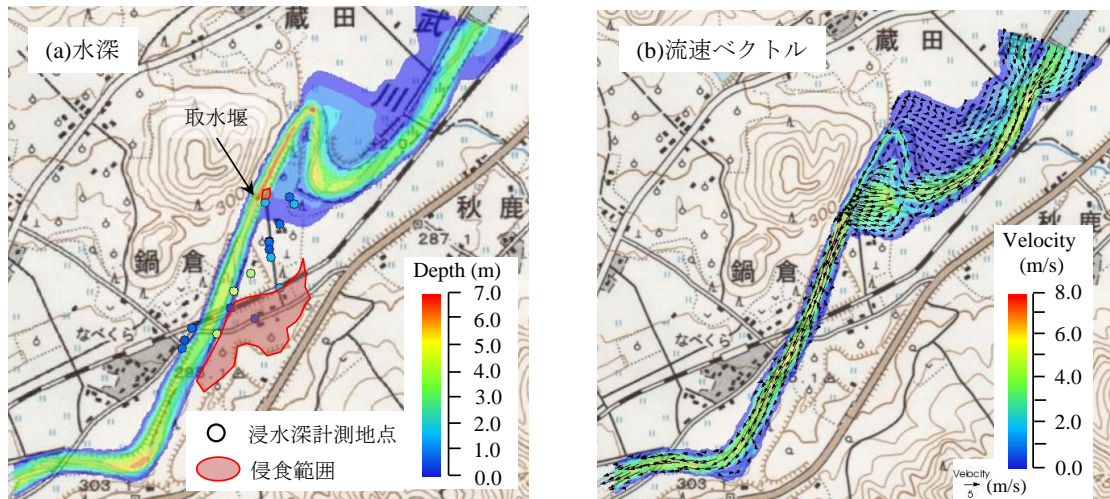
図 4-10 阿武川の A2 における (a) 流速ベクトルと (b) 水深コンターの計算結果

図 4-10 (a), (b) に阿武川 A2 におけるピーク流量時 (7 月 28 日 12:25) の流速ベクトルと

水深コンターを示す。図 4-10(a) 中の赤枠で囲んだ部分は表土の侵食が起こった部分を表し、丸印は実際に計測した浸水深であり、計算結果の凡例と同様の色で表している。計算では蛇行部での越水は再現されているものの、下流側の大きく表土が侵食した部分までは氾濫水が達していない。実際には用水路を通して、下流の浸食部まで水があふれたと考えられるが、10m メッシュデータを用いた本計算では再現不可能であった。また、実測の浸水深からもわかるように実際には計算結果より広範囲に氾濫が起っており、流量が過小評価されている可能性もある。また、堰付近では河川に戻る速い流れが生じており、この流れによって堰付近の侵食が起こったと考えられる。

また、この地点においても崩壊した JR の橋梁付近では流速が増大していることがわか

る。さらに、橋梁付近では水深が 5m 以上にまで達しており、橋梁が桁部分まで完全に水没した上に、流速が 6m/s 近くに達しており、流体抵抗が増大することによって、橋梁が崩壊したことが推察される。

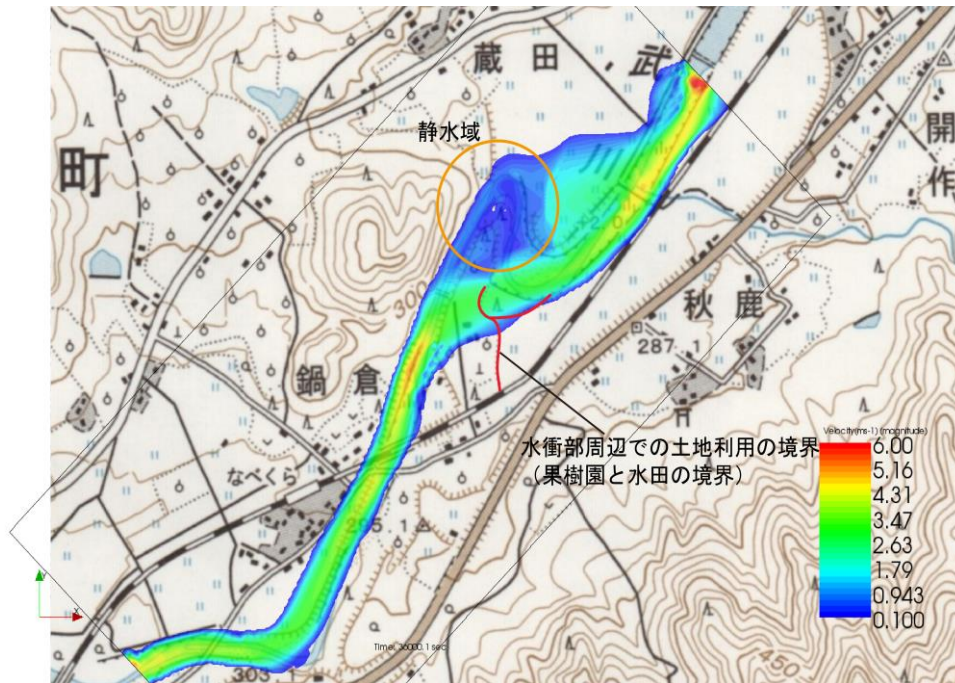
図4 - 15 流速のコンター図，計算開始10時間

これに関し、図4-7と図4-12の比較から、新たな流路の形成が土地利用の境界と重なっている事が確認でき、果樹園と水田の間に存在した境界が、新水路の形成に重要な役割を果たした事が推測される。図4-15は流量ピーク付近の時間帯（計算開始10時間）における流速の強度を示したコンター図であるが、図4-14の水深コンター図の同時刻の結果と比較した場合、水深コンターに存在している元々の流路の部分が、流速から見るとほとんど静水域として存在しており、主流となる流路はショートカット部分に移行していることが分かる。このショートカットの開始位置は、前述の土地利用の境界線上に存在し、強い掃流力を有する水衝部でのショートカットが、この何らかの地質的な脆弱性を有する土地利用の境界と重なった事で、洗掘等の現象が進行していったと推測される。

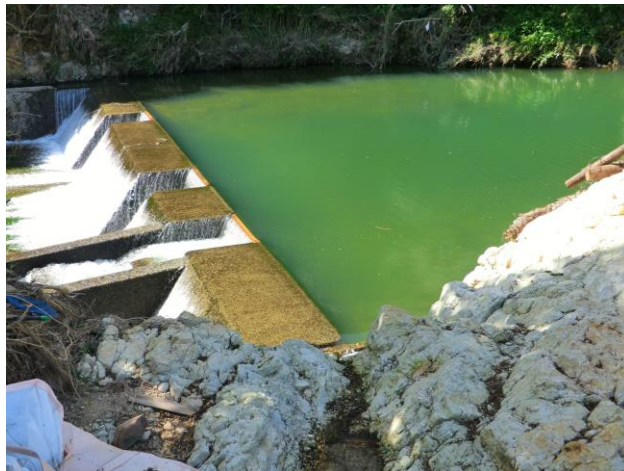
写真4-1 蛇行部下流側の堰

写真4-1は、図4-12 に赤く存在が示された堰の様子である。本稿での計算対象区間においてこの堰の影響が懸念された事から、簡単ではあるが前述のモデルを用いて検討を行った。計算条件は先の検討と同じに設定されているが、この堰周辺に関しての河床の標高を、低水路岸から2mほど下がった位置、すなわち元の河床から3~5mほど高い位置（標高約280m程度）に修正した。出水時の流況や浮遊物の堆積状況が不明である事から、この条件については便宜的なものである。

図4-19は、堰の影響を考慮した場合について、水深をコンターで、流速をベクトルで示したものであり、図4-20は、堰の影響を考慮しなかった場合について同様の結果を示したものである。結果を比較すると、計算開始から7時間の時点では、堰がある場合はわずかにその周辺でベクトルが乱れ、浸水域も広がっている事が分かるが、ピーク流量の時間である10時間の時点では、その影響は埋没し、堰の有無による明瞭な差が見られなくなった。このことから、堰の影響は存在するが、その影響範囲は蛇行部周辺の限られた範囲に留まり、図4-7の新たな流路の形成のような、対象地域の河床変動の大勢に影響を与えてはいない事が推測される。

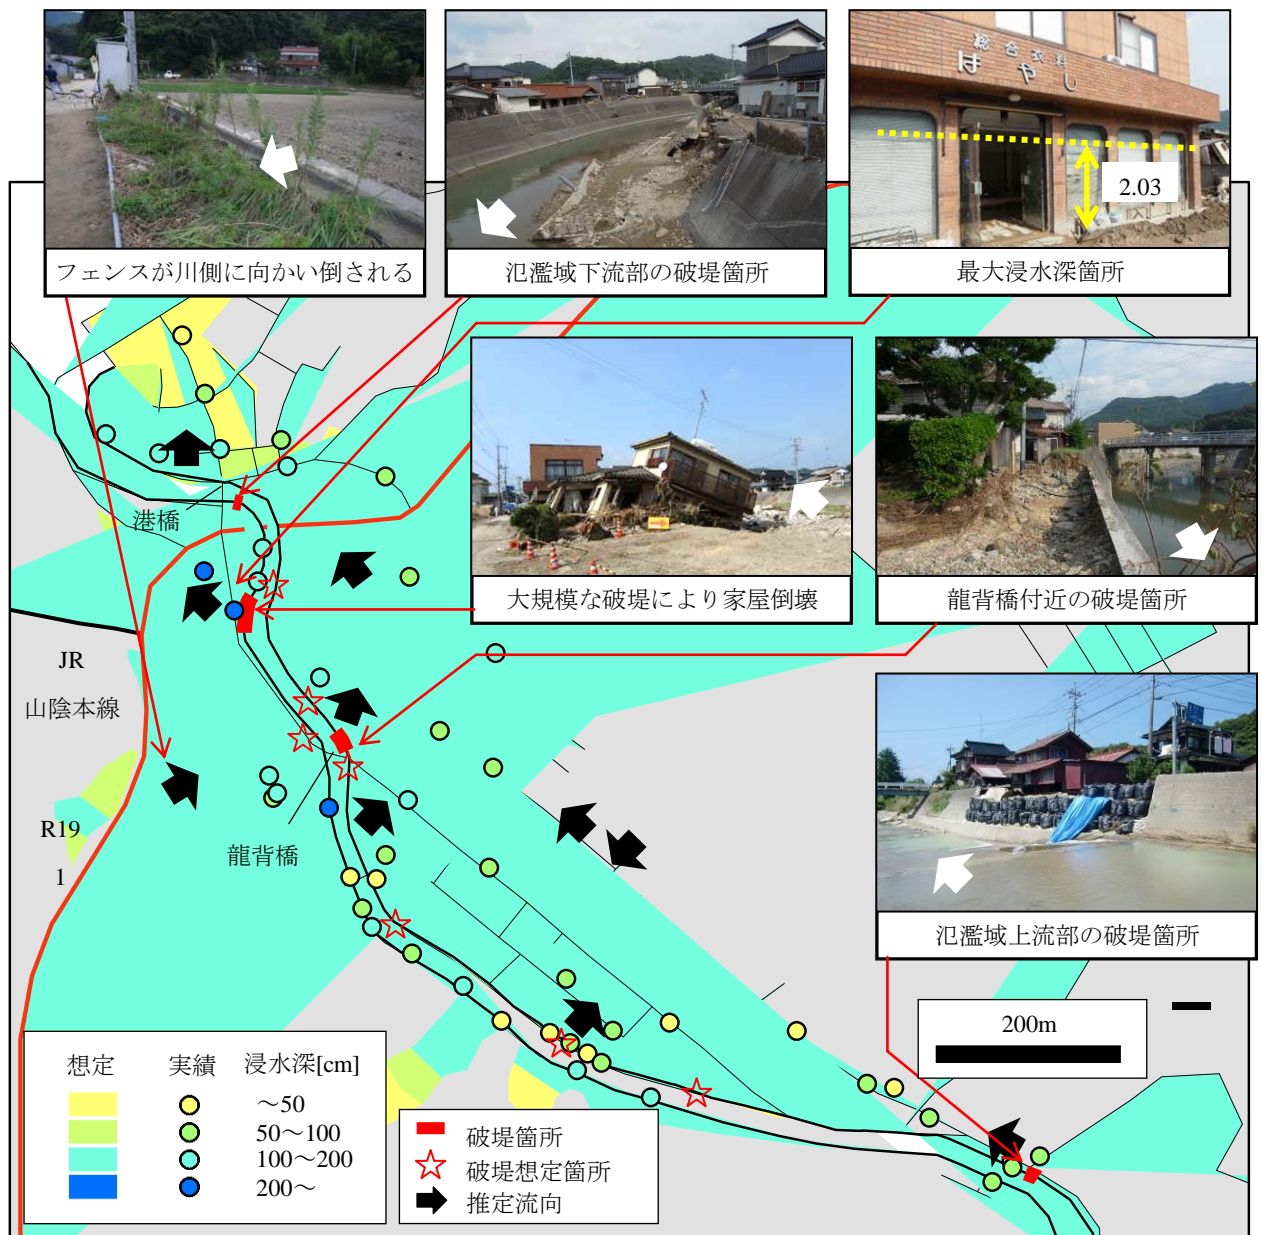
図 4-23 須佐川の氾濫状況とハザードマップの比較

図4-23は観測により計測した実績浸水深を既存のハザードマップ<sup>1)</sup>上にプロットしたものを示す。ここでは、浸水の痕跡やヒアリングから想定された流向も合わせて示している。これより、本洪水による浸水被害は流域の低平地のほぼ全域に及んでいることが分かる。特に大規模な破堤が生じたJR山陰本線橋梁の下流左岸側で浸水深が大きく、2mを超えている(図4-23上写真)。その他、龍背橋下流右岸側の須佐支所付近及び港橋右岸側の漁村集落で浸水深が1mを超えている。

現地の様子をより詳細に見ると、左岸側の氾濫域においては、洪水痕跡が残るフェンスが山側から川側に向かって倒されている様子が確認された(図4-23上写真)。これは、小流域からの氾濫水によって倒されたと考えられ、破堤や越流による外水氾濫のみならず内水氾濫水による影響も大きかったものと推察される。

本水害では図4-23および図4-25に示すように，主に4箇所破堤に至っている．これらの図を合わせてみると，今回決壊した箇所は強度が相対的に低いと思われる石積み護岸箇所などでは必ずしもなく，河川の外岸側等の局所的に強い流体力が作用する箇所に見られる．特に破堤の規模が大きかったJR山陰本線橋梁下流付近（図4-23，中段左の写真）では，幅約50mにわたってコンクリート護岸を含む堤防が決壊した．決壊地点背後には大量の流木が流入し，背後の浸水深は2mに達した．この地点は，強い流体力が作用する外岸側で，橋脚の背後でもあり，護岸基礎を洗掘する二次流が発生しやすく，破堤を引き起こす要因となりうる条件が重なっている．ヒアリング結果によれば，過去にも破堤が起きた箇所であり，護岸の補強が行われていたようであるが，再び破堤に至る結果となっている．また，破堤地点には直線区間や内岸側で起きたものもあった（図4-23，上部中央の写真）．これらの地点では，痕跡水位や後述のシミュレーションの結果，堤内から堤外へ氾濫水が流れた可能性が高く，それによる裏込め土の洗掘が破堤の要因である可能性が示唆される．

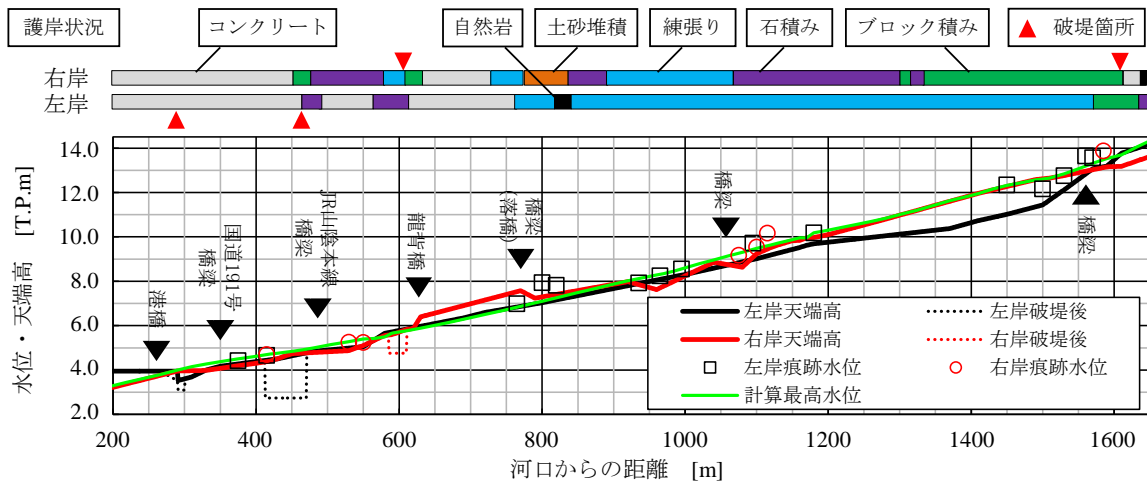
図 4-25 左右岸天端高と痕跡水位，計算最高水位の縦断分布

図4-25は左右岸の堤防天端高と左右岸の痕跡水位の縦断分布を、護岸破堤位置および護岸の種類とともに示す。ここでは、護岸のタイプをコンクリートで表面が仕上げられた「コン

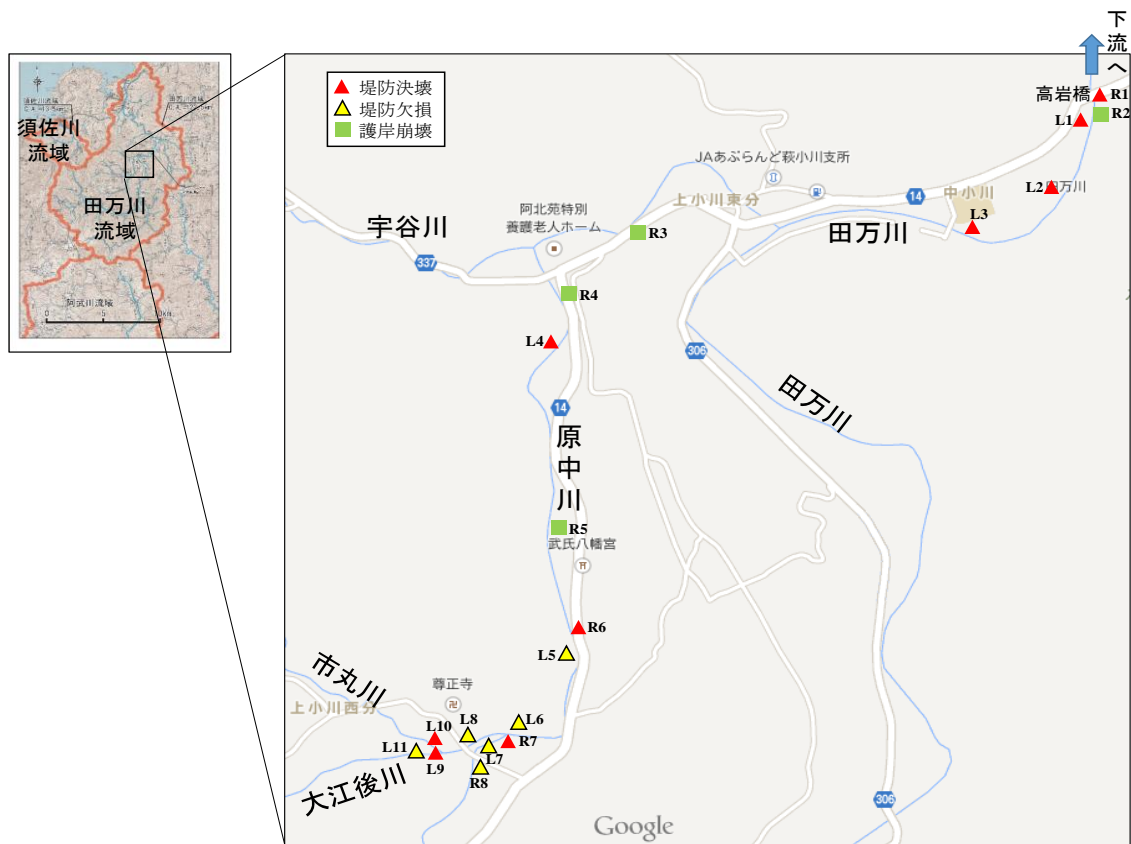
図 4-32 田万川中流部での堤防・護岸の被災マップ（地点名の R は右岸，L は左岸を示す）

流域面積 122km<sup>2</sup>、流路延長 28.9km の田万川では、堤防決壊・欠損、護岸崩壊、橋梁流出、浸水、家屋損壊などの被害が多く箇所で生じた。田万川中流部における調査結果を図 4-32 と表 4-1 に示す。ここでは、同図に示すように、被害が集中していた田万川・高岩橋（中小川地区）から原中川・上小川地区における調査を行った（2013/8/5、6 実施）。原中川（流路延長 4.0km）には、宇谷川（同 1.5km）、市丸川（同 1.7km）、大江後川（同 1.6km）が合流している。原中川合流点から上流側の田万川本川よりも原中川の被害が大きいことが確認された。そのため、このような調査範囲を選定した。図表中の被災形態としては、「堤防決壊」、「堤防欠損」、「護岸崩壊」に分類した。「堤防欠損」とは堤防の一部が壊れたものの、表のり面の護岸が破損せず堤体高さ（護岸高さ）を確保しているものであり、大部分は堤体盛土の流出が生じたケースである。なお、本先遣調査では、全ての堤防・護岸被害を正確に捉えられたわけではなく、調査範囲内には図表中に示したもの以外にも被害が発生した場所があるものと思われる。

右岸側の橋梁が流出した高岩橋（調査範囲の下流端）は、右岸側の堤防が決壊し（Stn.R1）、その上流側では大規模な護岸崩壊と河岸侵食が発生し、周囲の家屋が孤立した。この被災

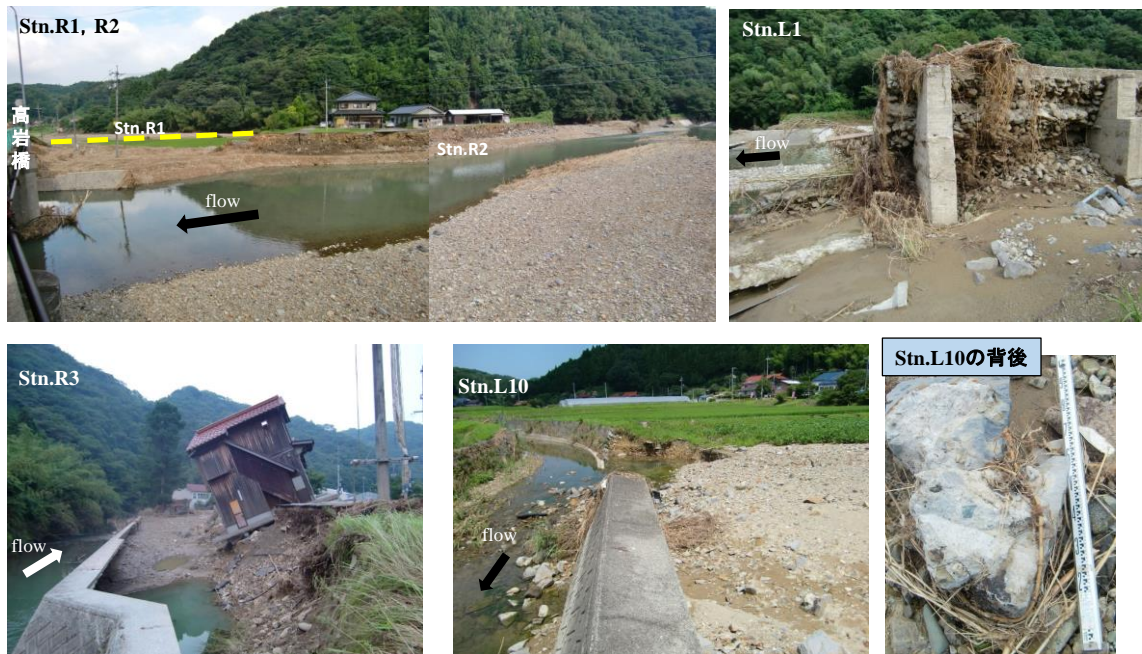
図 4-33 被災状況の様子（田万川）

上流部へ行くと越流水深は減るが，Stn.R3付近やStn.L6付近では浸水被害が集中していた．Stn.R3では，護岸崩壊やその背後の道路崩壊・陥没が発生した．また，合わせて，堤体土が流出したため，家屋の地盤が侵食され，家屋倒壊の被害が生じた（図4-33）．Stn.L6付近では，市丸川や大江後川が合流しており，合流点付近で多くの堤防決壊・欠損が生じ，背後には30cmを越える石が氾濫し，堆積した（図4-33）．

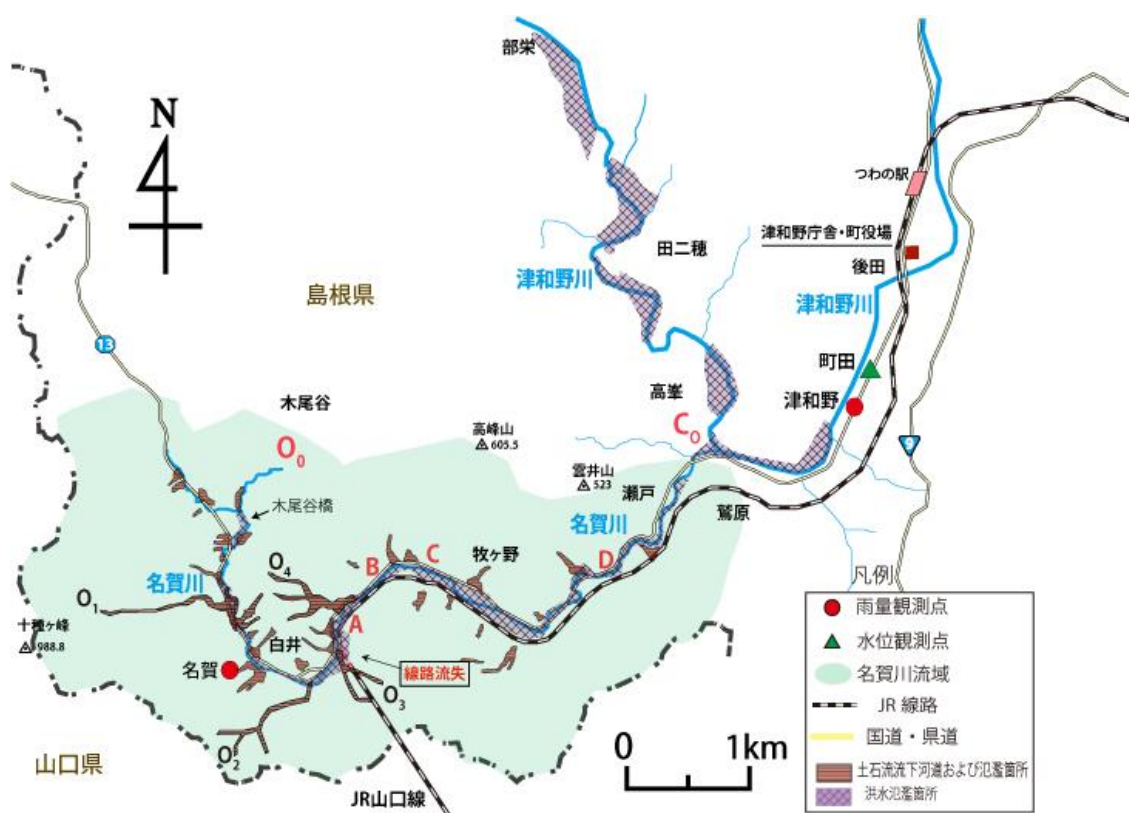
図 5-1 津和野川および名賀川流域における被害状況

図 5-1 は津和野川および名賀川流域における被害状況を示したものである。同図には流域内の雨量観測点 2 箇所、水位観測点 1 箇所の位置も示している。また、図 5-2 は 7 月 28 日の時間雨量と累加雨量を示したものである<sup>2)</sup>。

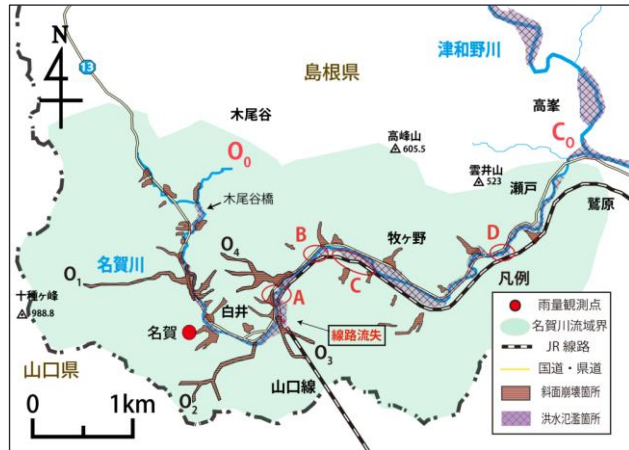
図 5-4 名賀川流域の平面図 (上図) およびその縦断図 (下図)

調査地点 A~B (図 5-4) における平均河床勾配は  $\theta=1.4^\circ$  ( $I=2.4/100$ ) であった。合流点 C<sub>0</sub> から上流 5km ~7km 地点に崩壊・土石流が流下した 4 つの溪流 O<sub>1</sub>, O<sub>2</sub>, O<sub>3</sub>, O<sub>4</sub> が存在する。それらの平均勾配はそれぞれ  $\theta=19^\circ$  ( $I=35/100$ ),  $\theta=11^\circ$  ( $I=19/100$ ),  $\theta=29^\circ$  ( $I=56/100$ ),  $\theta=20^\circ$  ( $I=36/100$ ) であった。豪雨時にはこれらの溪流から大量の土砂や流木が名賀川に流れ込んだ。溪流が名賀川に合流する地点では勾配が急減しており、そのため、この付近で大量の土砂および一部の流木が氾濫堆積した。一方、残りの多くの流木は洪水流とともに下流に流下した。

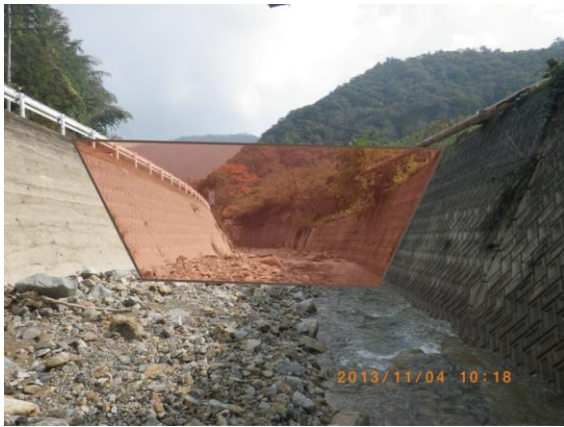
図 5-5 ピーク流量評価の対象河道  
(上流から下流を望む)

図 5-5 は、等流と近似される A 地点の河道区間において痕跡水位から洪水流のピーク流量を求めた河道断面の状況を示している。図 5-6 は、評価された洪水ピーク流量とマンニング粗度係数  $n$  との関係を表したものである。溪流から河川に流れ込んだ土砂や流木を考慮して、粗度係数を  $n=0.03 \sim 0.04$  と仮定すると、名賀川の A 地点の河道区間におけるピーク流量は  $Q_p=300\text{m}^3/\text{s}$  程度と推測される。

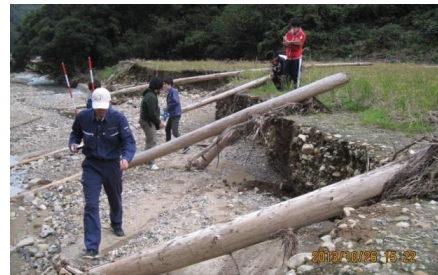
(a) 田畑に個別バラバラで氾濫堆積した流木

現地調査においては、田畑に個別にバラバラで氾濫堆積した流木（図 5-7(a)）と、群を形成して堆積した流木とが観察された。さらに、後者は橋梁に捕捉堆積した流木群（図 5-7(b)）と田畑に氾濫堆積した流木群（図 5-7(c)）とに区別された。

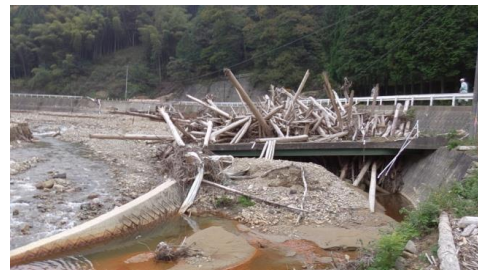
(b) 橋梁に捕捉され群を形成した流木

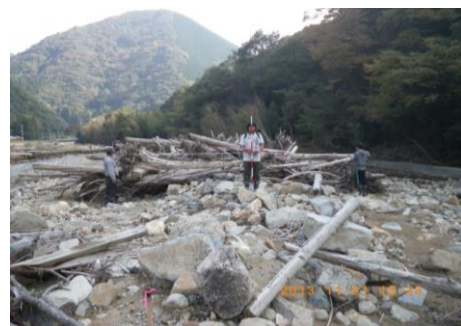
(c) 田畑に氾濫堆積し群を形成した流木

図 5-7 流木の捕捉、氾濫堆積の状況

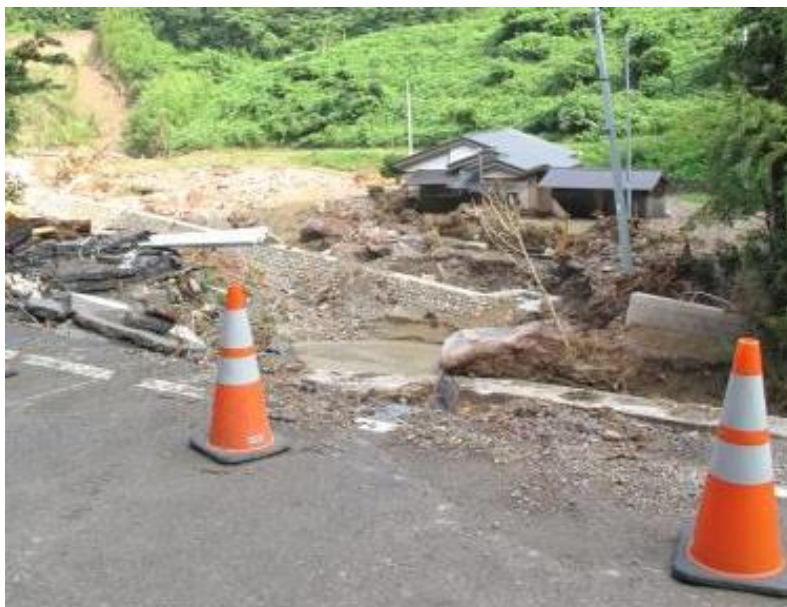
写真 6-3 住宅への道がなくなり災害ボランティアを投入できない状況

災害ボランティアセンター設置に向けて、7月29日に津和野町役場災害対策本部において福祉課担当者と津和野町から依頼を受けて山口県防府市から支援に入ったNPO法人ぼうぼうネット事務局との間で協議が行われ、地域防災計画記載のボランティアセンター設置の項目を確認後、社会福祉協議会が災害ボランティアセンターを設置、運営することを決定した。しかし、被災対象地域が旧津和野町に集中していることから津和野町社会福祉協議会津和野支所を窓口として、災害ボランティアセンターを立ち上げることにし、同支所で再検討を行った。検討内容は、現地確認により得られた被災状況として床下・床上浸水の状況、家屋とその敷地内へ流入した土砂量等の把握を行い、災害ボランティアの募集の規模、呼びかける範囲（町内、県内、県外）、災害ボランティアセンターに従事する社協職員も含めた既存の人数を検討した。なお、29日の時点では被災集落までの道路が寸断されていたこともあり（写真6-3参照）、道路の復旧が済むまでの間は災害ボランティアの募集はしないこととした。その後、道路の復旧後の7月31日に災害ボランティアセンターが正式に設置され、ボランティアの募集が開始された。
