土木学会水工学委員会「令和元年台風19号豪雨災害調査団」速報会

## 現況流下能力を超える出水が発生した場合の 河川中流域や内水域の課題: 関東地区の氾濫事例より

令和元年台風19号豪雨災害調査団 関東地区団長  
埼玉大学大学院 教授 (兼)埼玉大学研究機構レジリエ  
ント社会研究センター センター長 田中規夫

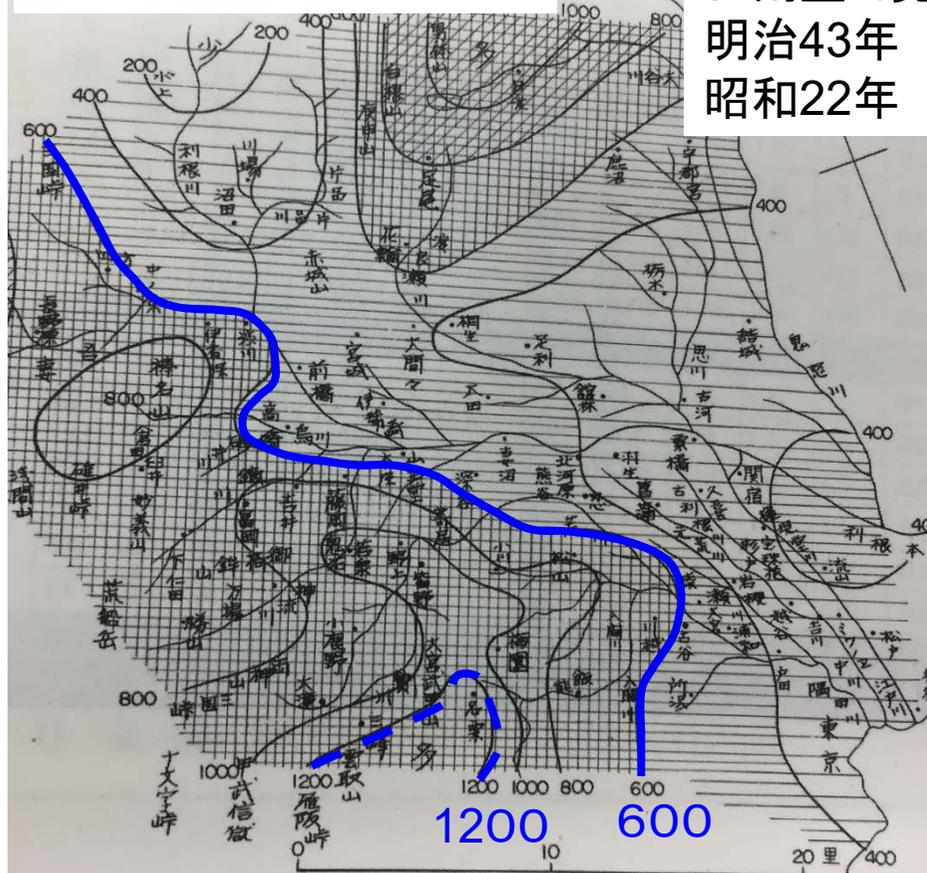
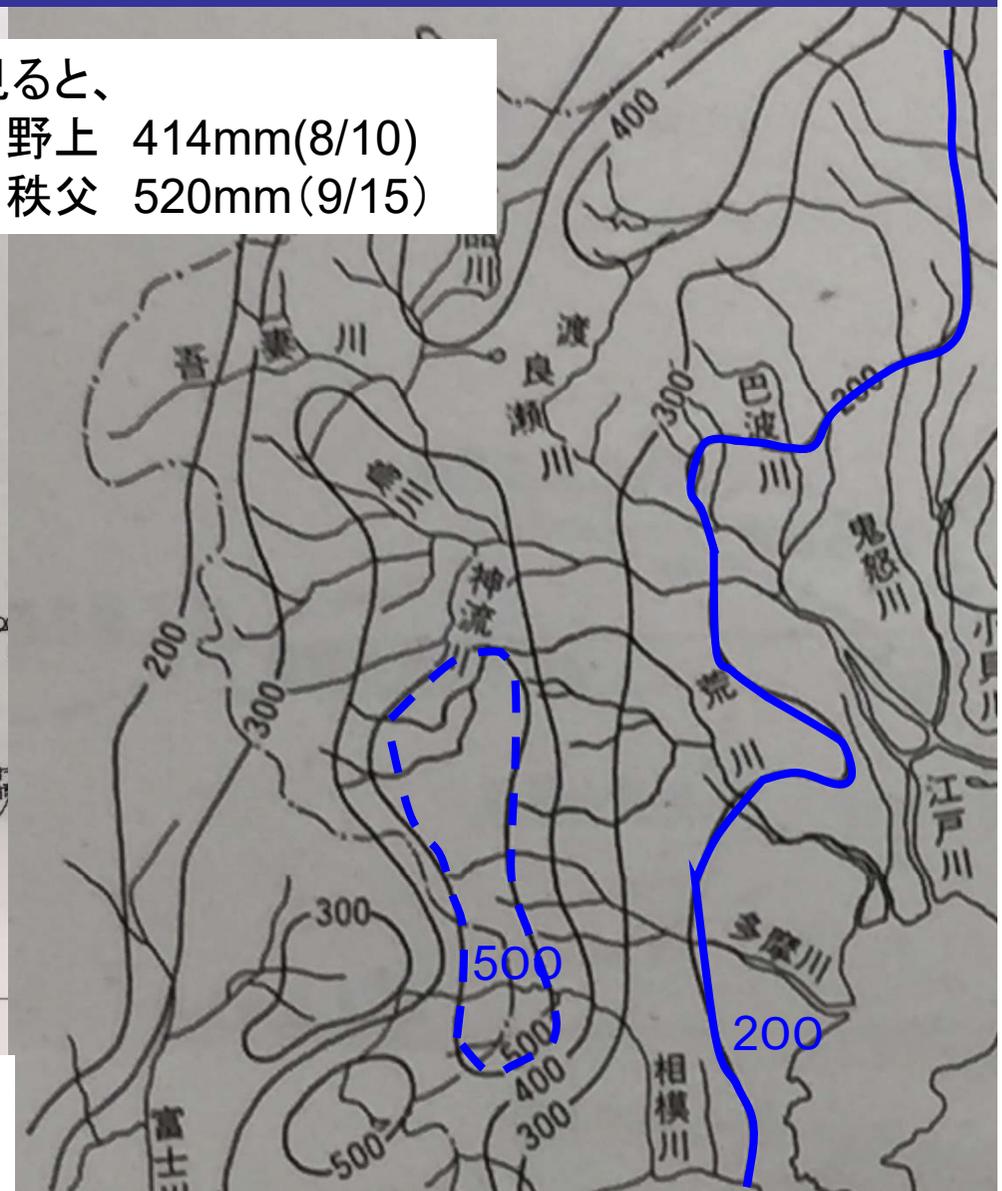
日雨量で見ると、  
明治43年 野上 414mm(8/10)  
昭和22年 秩父 520mm(9/15)

明治43年 8月1日-16日(16日間雨量)

明治43年は破堤が生じた8/10前に前期降雨が多かった。

昭和22年も前期降雨はあったが、台風そのもので前線が刺激されて集中的な降雨

昭和22年9月13日-15日(3日間雨量)

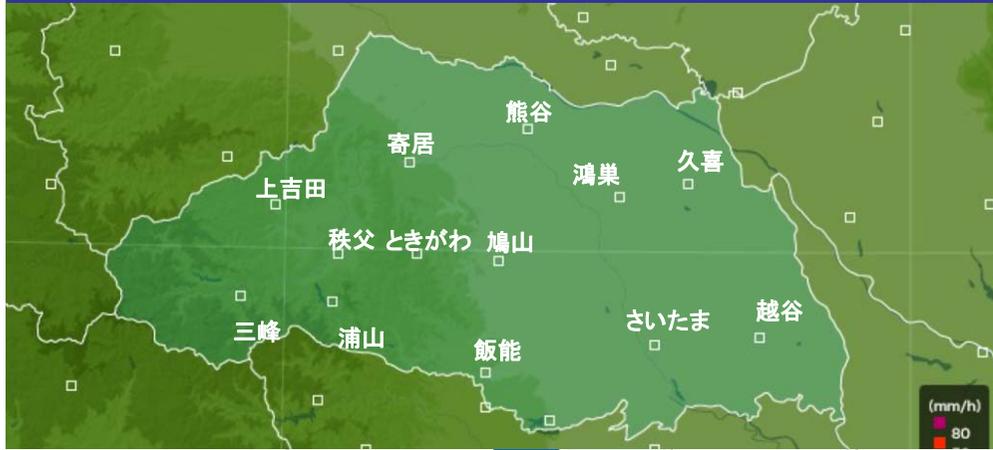
入間川、越辺川、都幾川  
洪水浸水想定区域図(計画規模1/100)  
72時間雨量 462mm  
◎上流側の雨量観測所の24時間雨量  
が72時間の1/100の雨を超えている

下流側 飯能387mm 鳩山  
312mmで72時間想定を下回る  
が、24時間雨量で6-7割

荒川  
洪水浸水想定区域図(計画規  
模1/200) 72時間雨量  
516mm

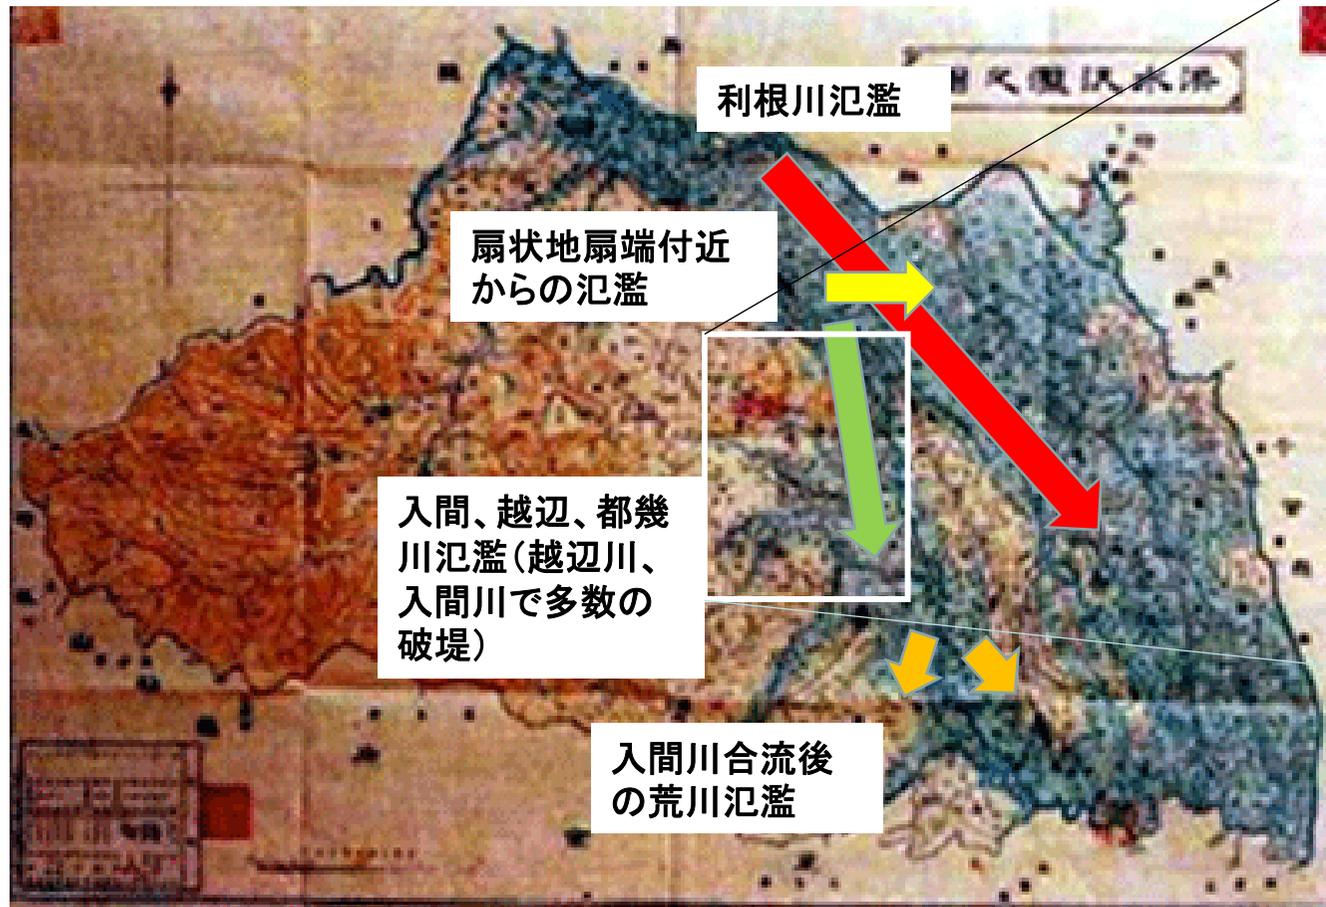
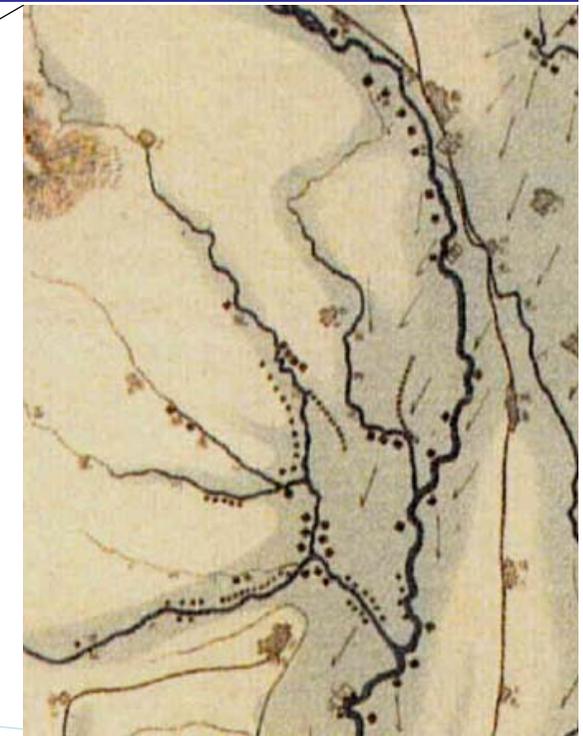
明治43年の埼玉県浸水図(埼玉県立文書館蔵)

1910(明治43)年、埼玉県の全面積の24%が浸水し、東京下町が破滅的な被害を受ける大水害を経験した。

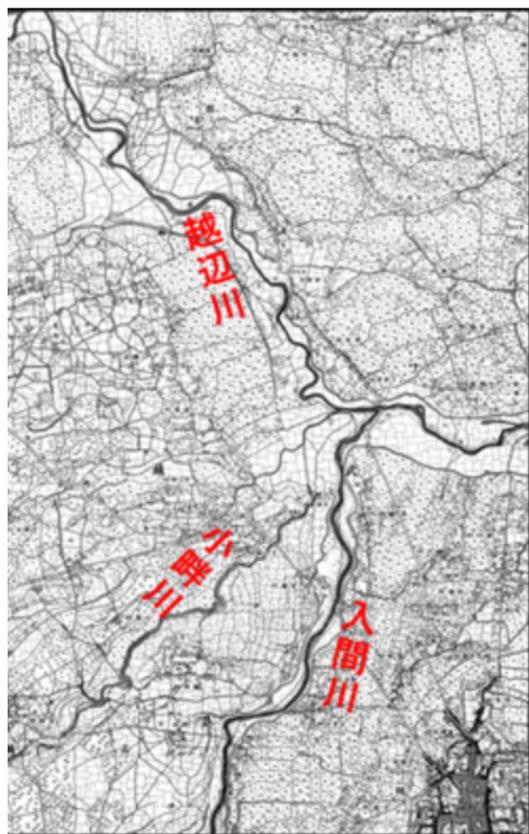
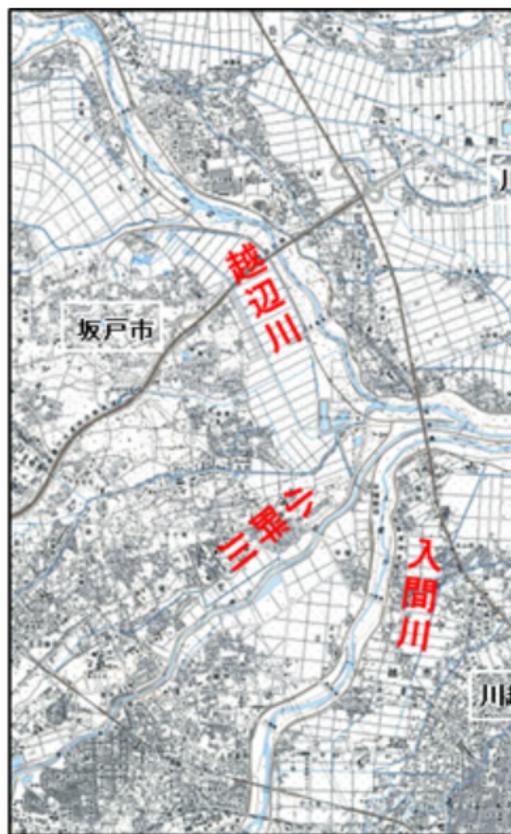
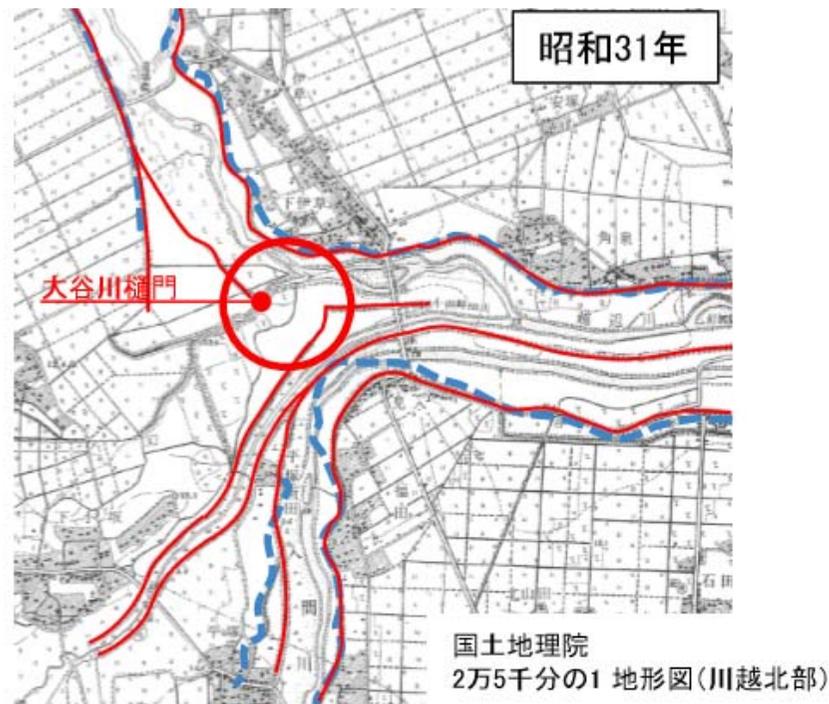
左) 明治14年測量の地方迅速図 右) 平成20年作成の地形図 (国土地理院提供)

第二回堤防委員会資料では、S31では無堤部で、S39では堤防ができていることから、越辺川右岸0.0kの破堤点の堤防はS30年代にできたことが示されている

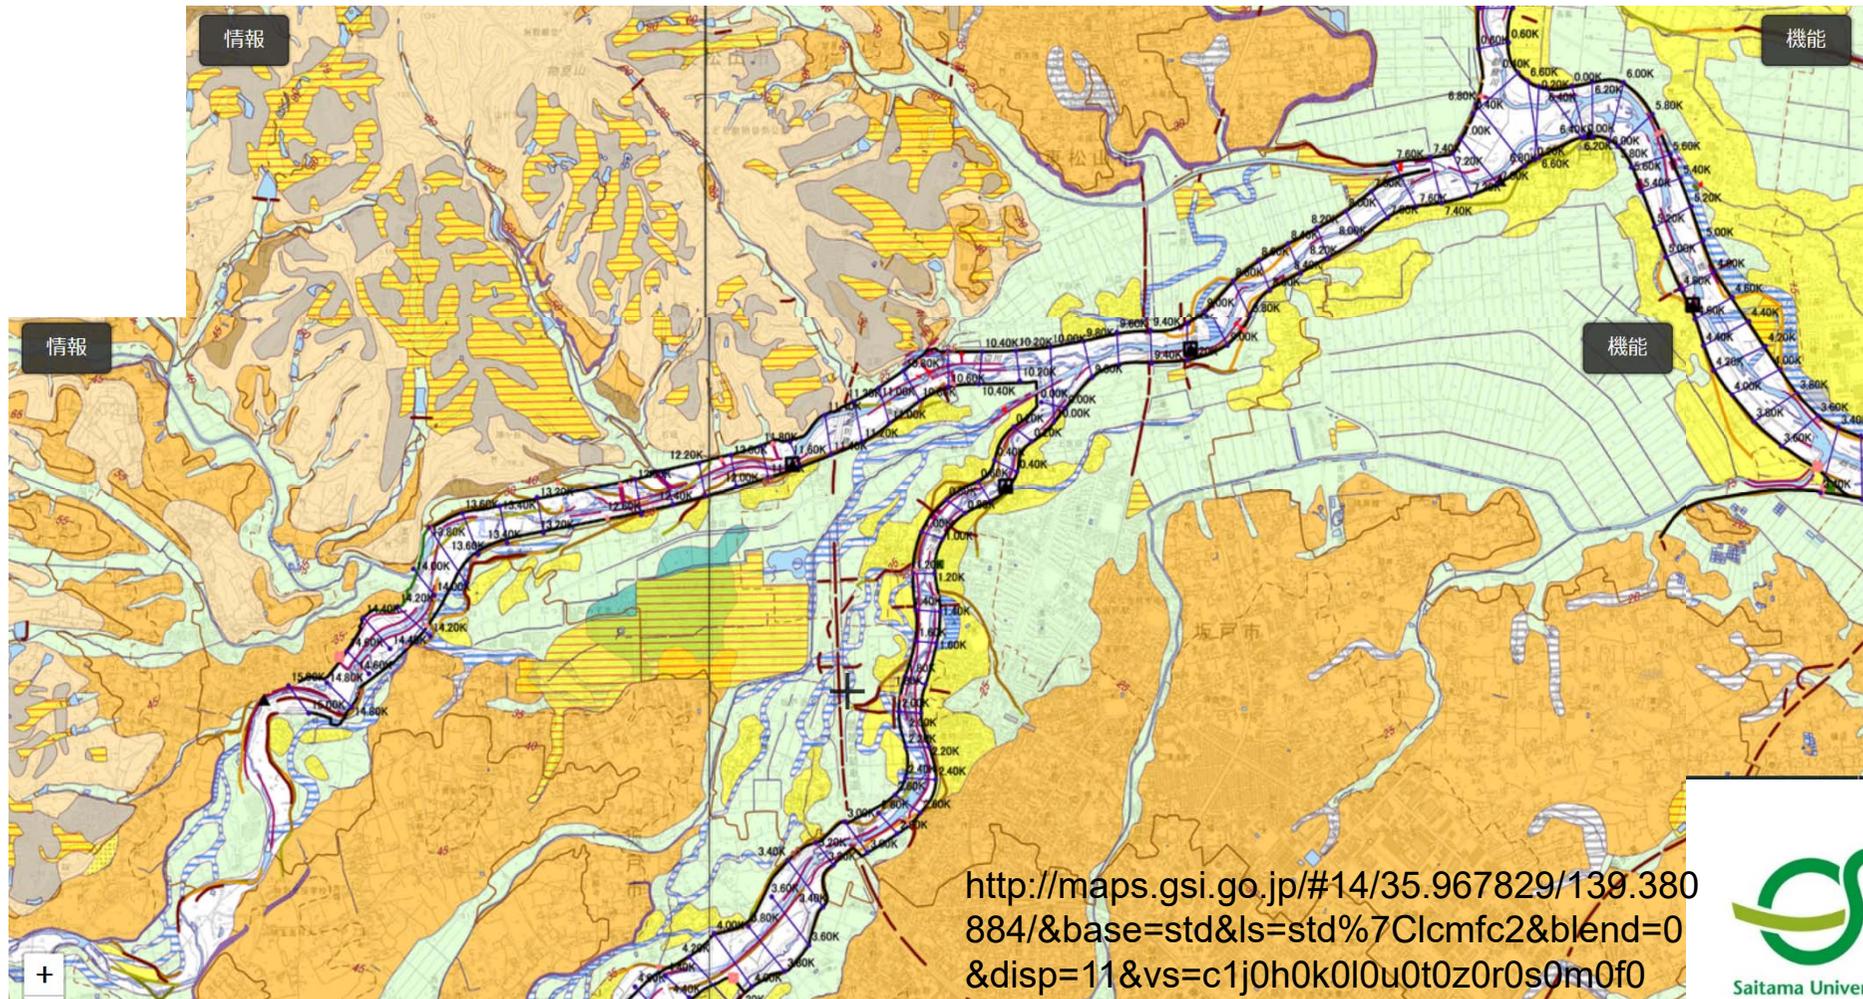
昭和28年の計画では、越辺川、高麗川合流点上流の両川に対しては遊水効果を最高度に活用し、洪水量を削減するための霞堤を築設することとしている(荒川上流改修60年史)。

※この地域は、明治迅速測図においても霞堤が存在していたことが確認できる

※現状では連続堤。葛川合流部はかつては水門がなかった。

※九十九川水門や、大谷川水門の予算はこの当時において計上されている

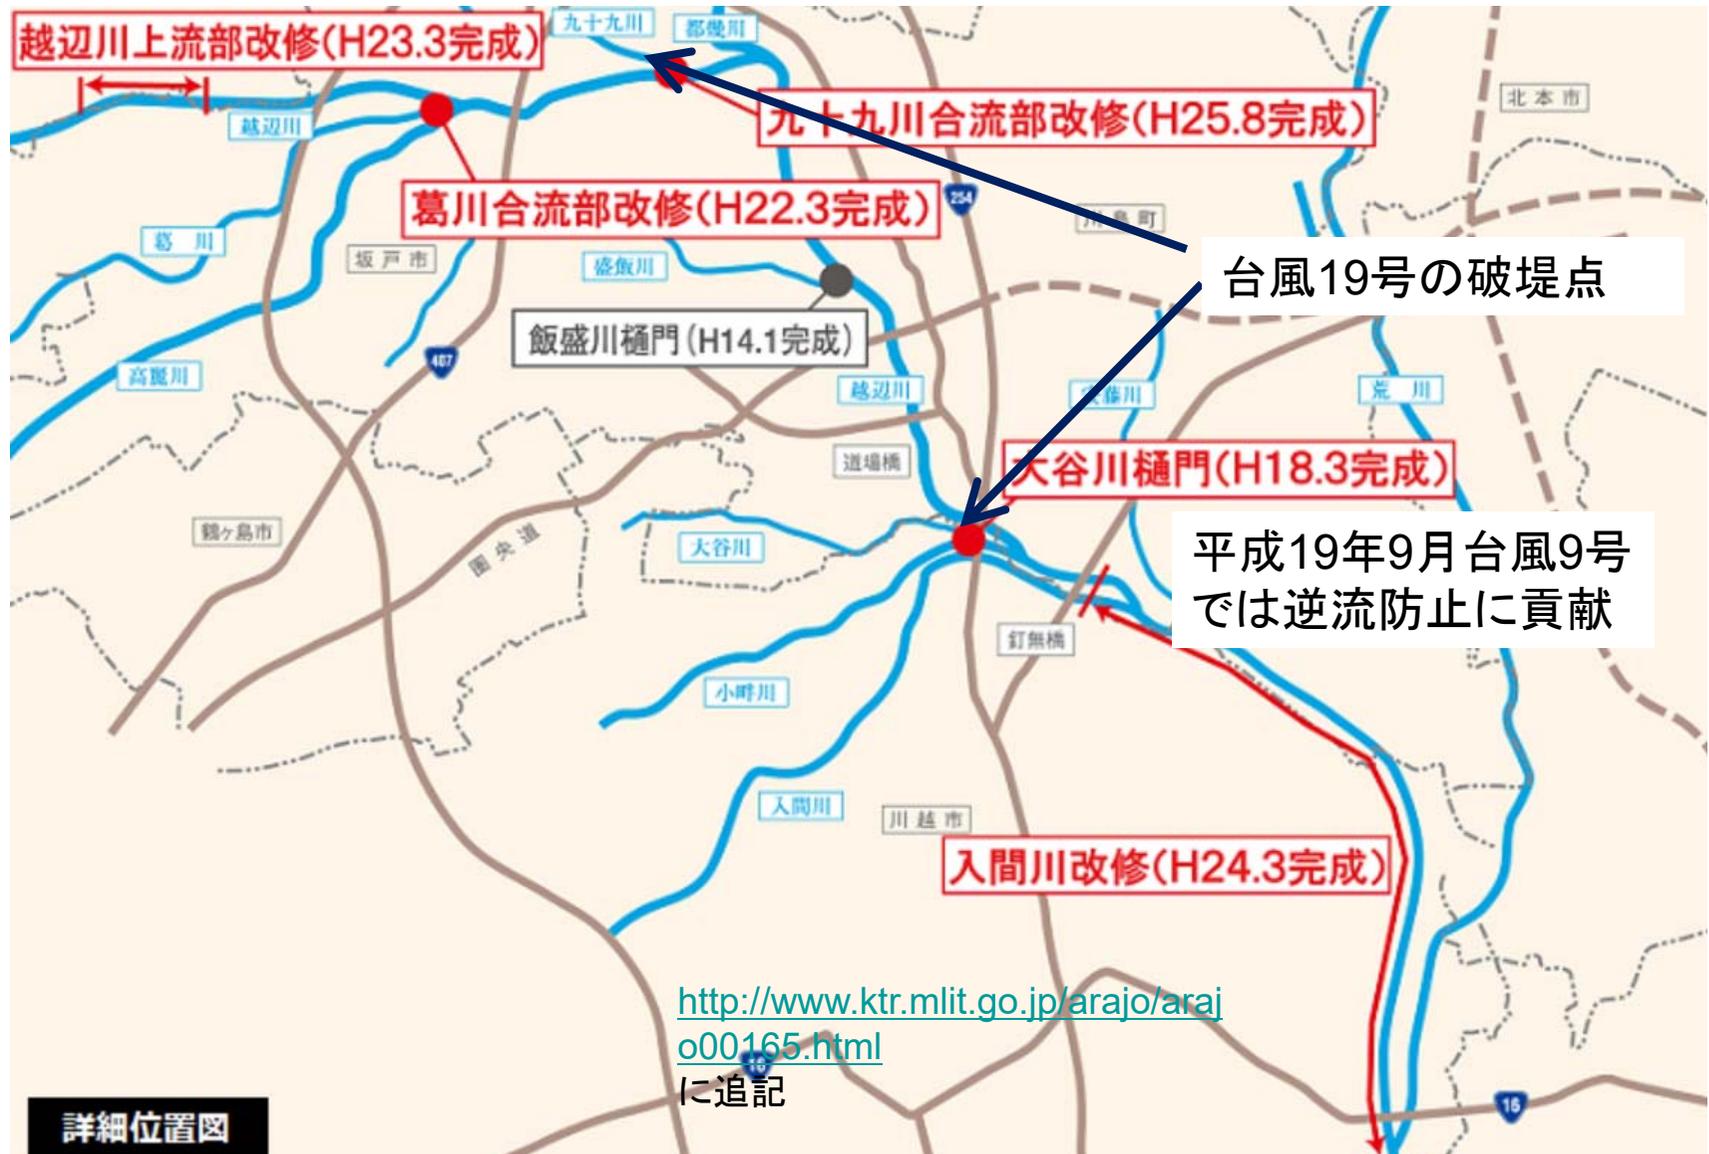
入間川・越辺川等緊急対策事業：平成11年の出水と同規模の洪水を安全に流下させるための緊急対策事業、洪水の逆流を防止する水門等を整備

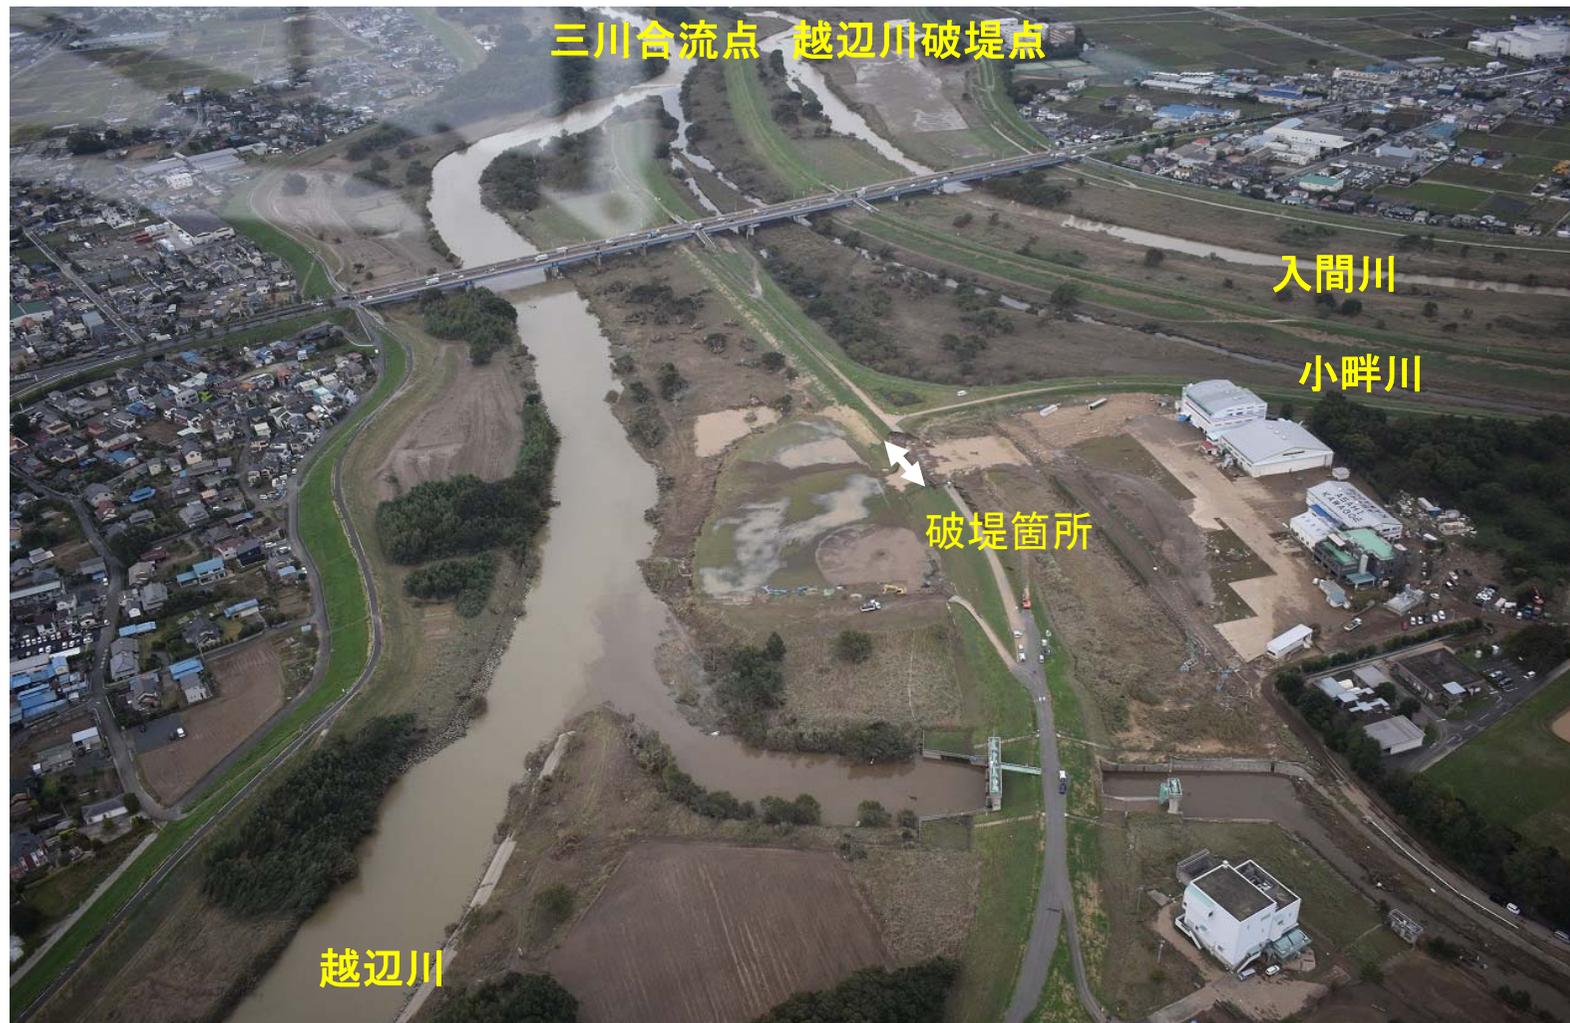
→R1 越水+破堤: 水門のみの構造(九十九川)は水門上流側で破堤

水門+排水機場の大谷川排水機場は、HWLを超えた場合には運転調整必要

※今回の規模の出水の場合、将来的にも内水被害が残る可能性がある

三川合流  
地点にさら  
に大谷川  
が合流

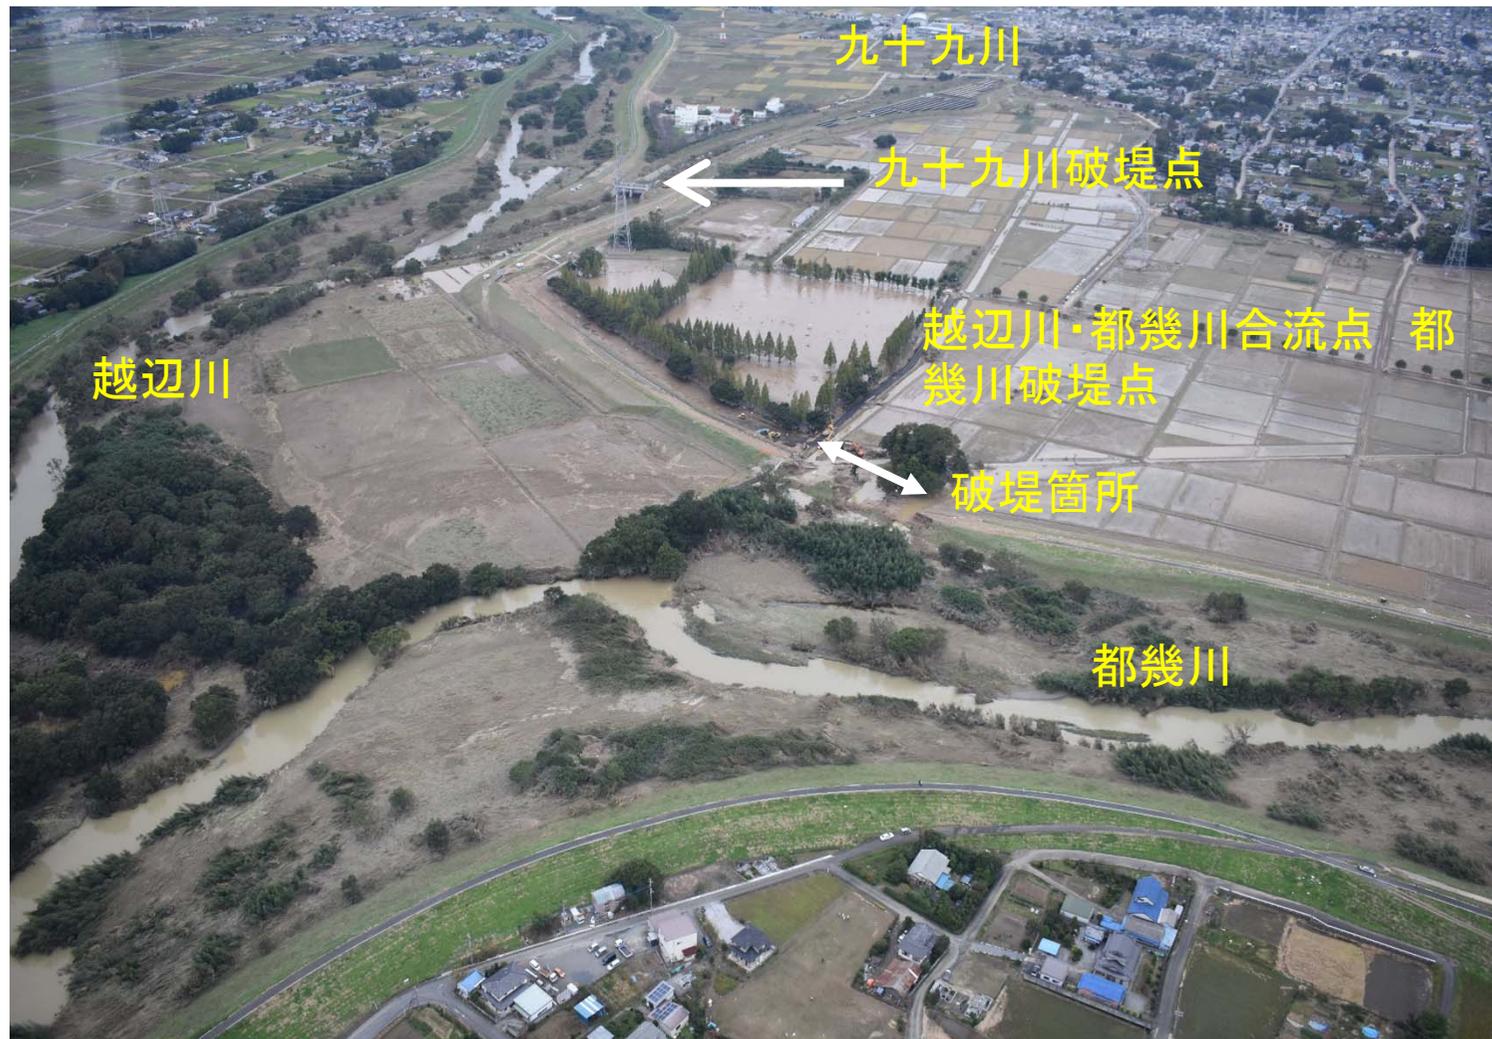
→R1 越水+破堤: 水門のみの構造(九十九川)は水門上流側で破堤

二川合流地点にさらに九十九川が合流

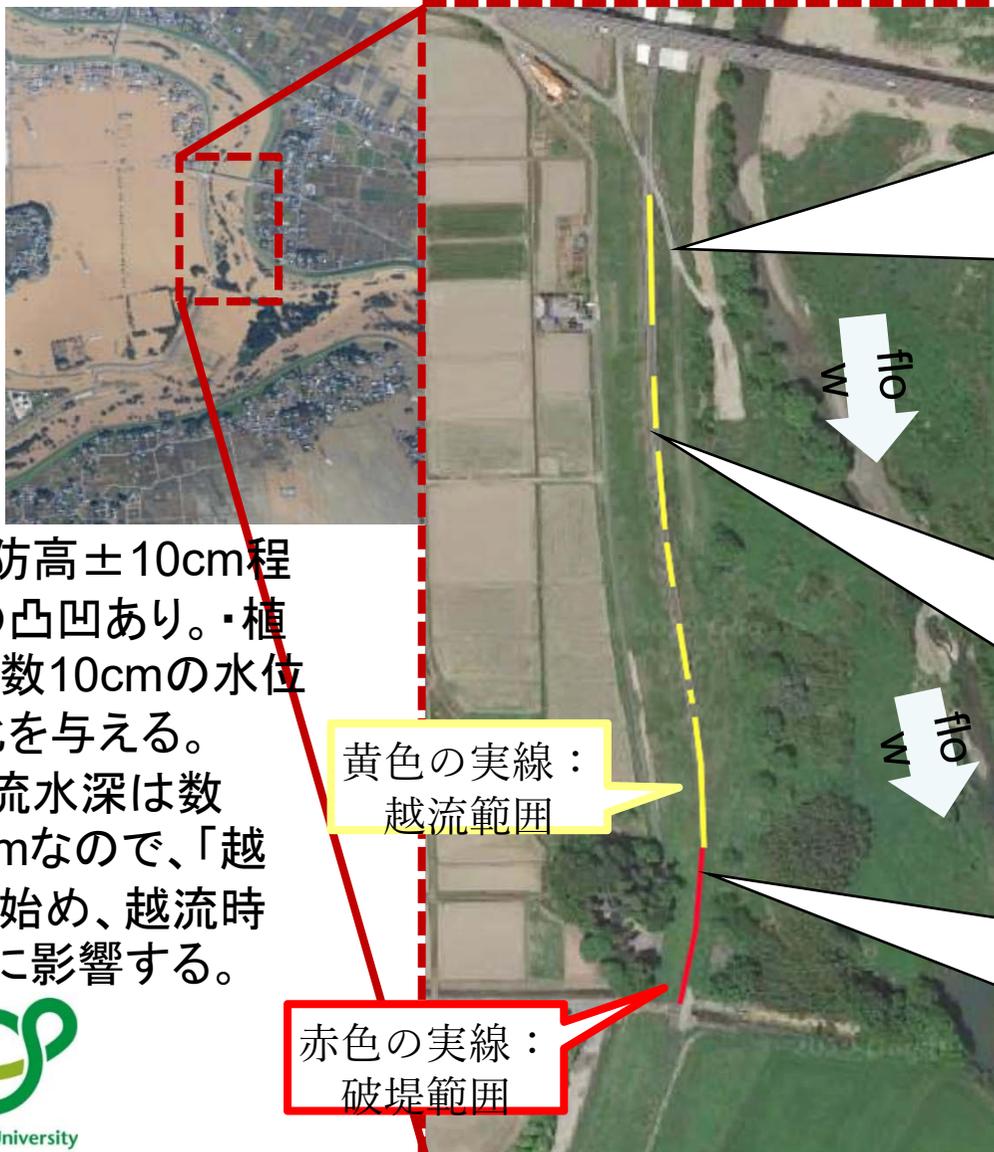
※越水箇所は堤防高さが低かったが、連続はしていない。堤防高さの微妙な変化と堤防沿い植生の影響を受けているように見える。

- ・堤防高±10cm程度の凸凹あり。・植生も数10cmの水位変化を与える。
- ・越流水深は数10cmなので、「越流し始め、越流時間」に影響する。

黄色の実線：  
越流範囲

赤色の実線：  
破堤範囲

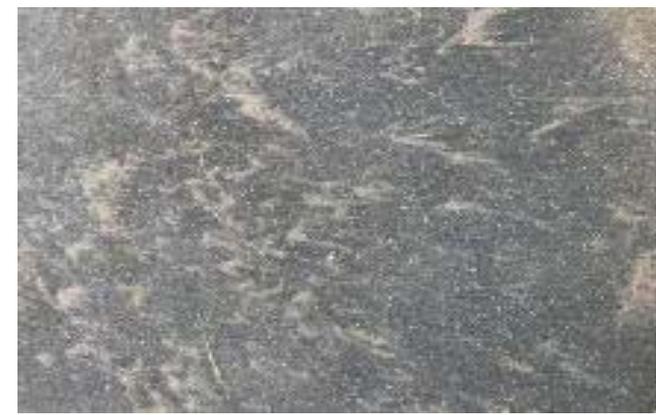
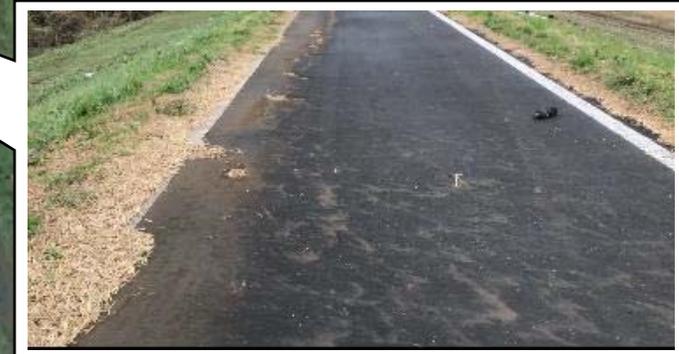
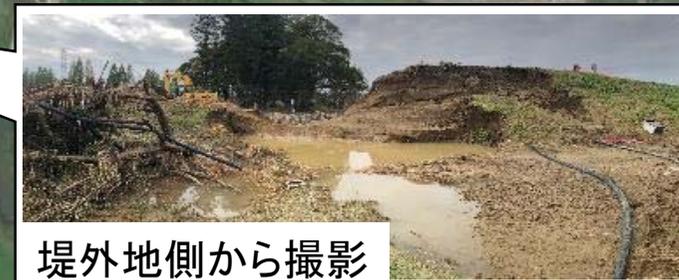
堤防天端アスファルト：越流の痕跡

堤外地側から撮影

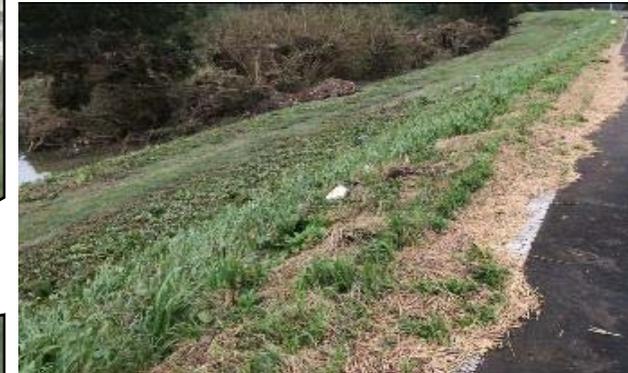
樹木が影響か？

・堤防との距離  
や植生の角度

・浮遊物の集  
積しやすさも影  
響を与える可  
能性あり

樹木前面にゴミが溜まっている

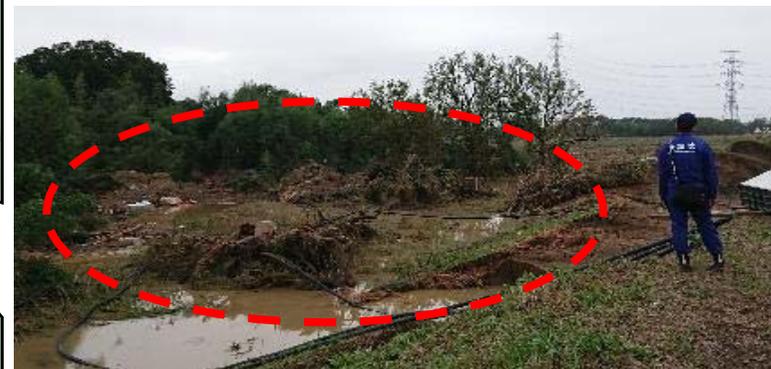
樹木前面にゴミが溜まっている

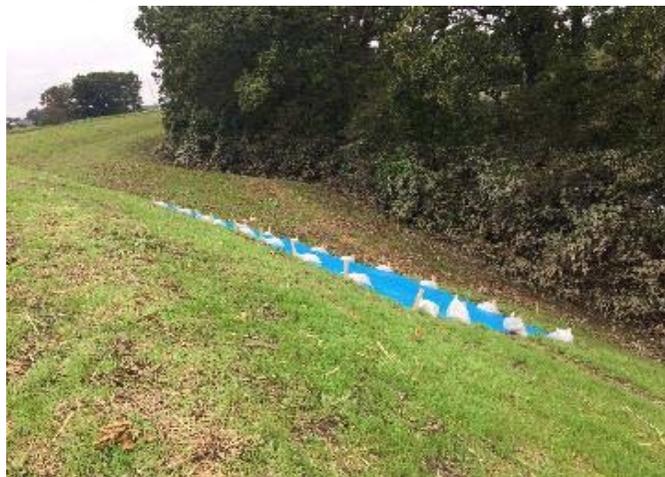
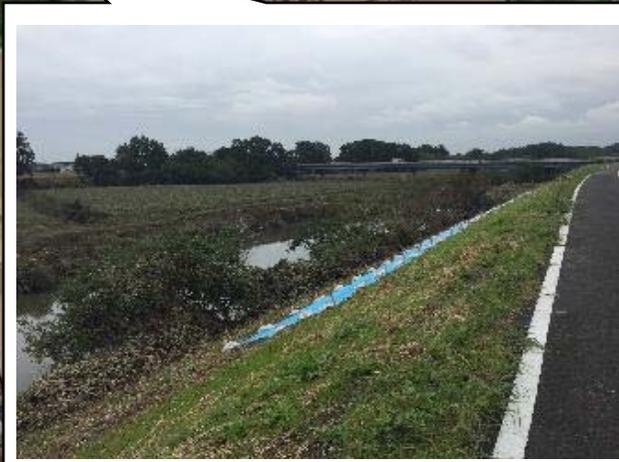
※荒川支川市野川の事例。水防林の長所(河岸侵食防止)と短所(迂回流の発生、場合によっては侵食発生)は久慈川でも要討論か

河道内樹林を迂回する流れにより堤防が侵食

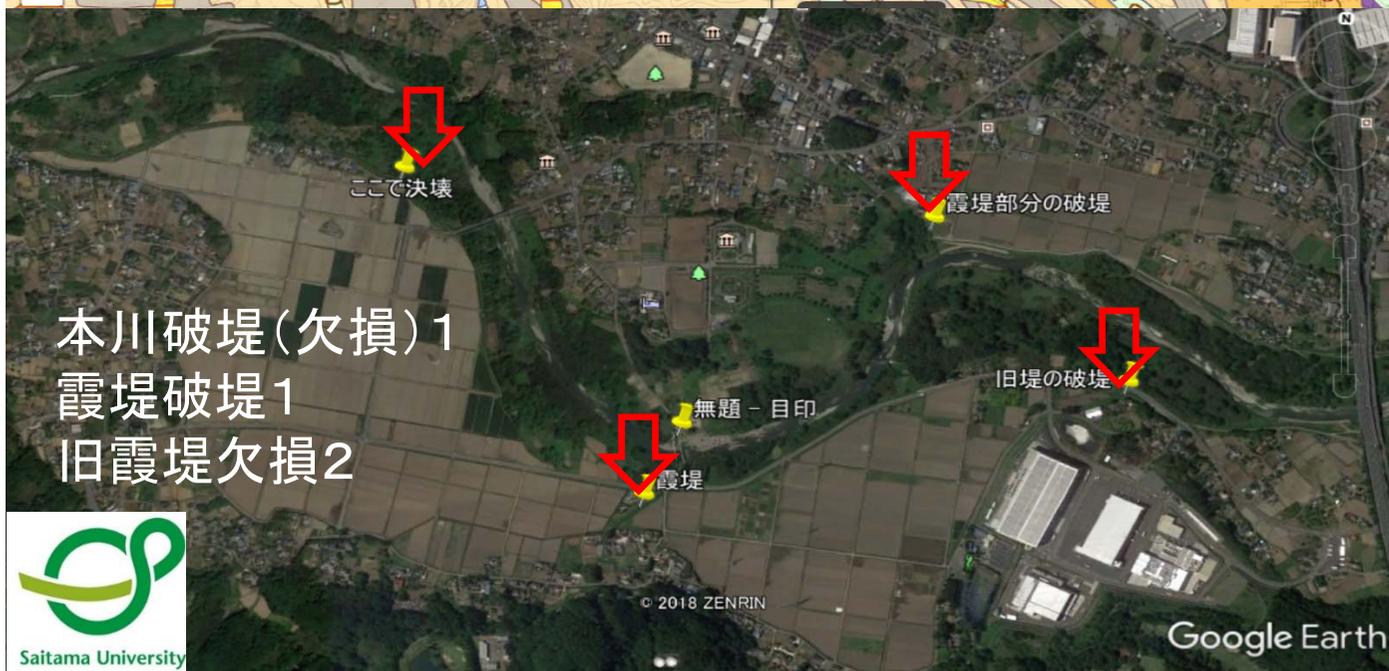
- 本川破堤(欠損) 1
- 霞堤破堤 1
- 旧霞堤欠損 2

無堤部から水が入り、越流してもウォータークッション効果で破堤するまでの時間を稼ぐはず

- ・しかし、破堤していた
- ・全体的に越流している場合にその効果はあるか？

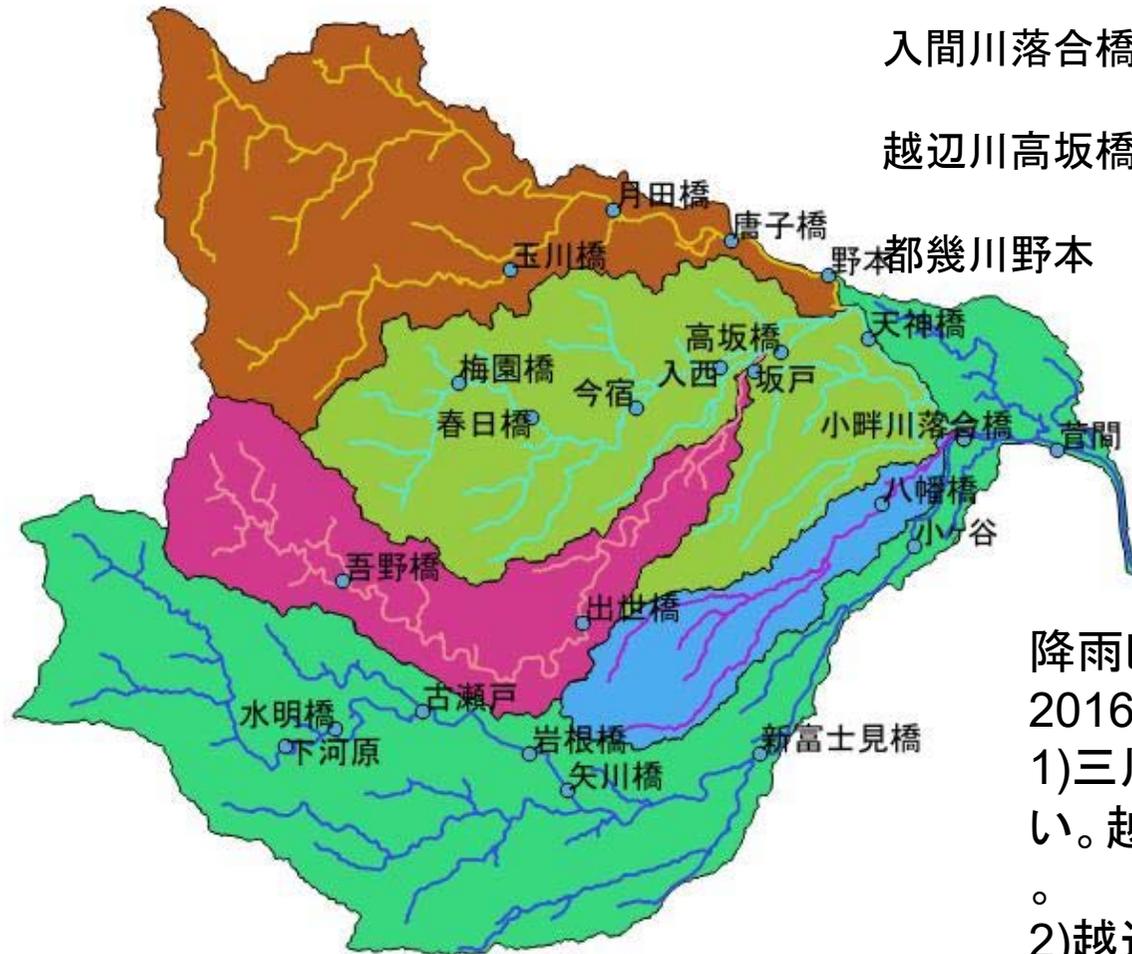
入間川落合橋 上流の流域面積 219.8km<sup>2</sup>  
主流路長 57.4km 落差約1340m  
越辺川高坂橋 上流の流域面積 202.2km<sup>2</sup>  
主流路長 25.5km 落差約860m  
都幾川野本 上流の流域面積 157.8km<sup>2</sup>  
主流路長 29.3km 落差約880m

降雨ピークと出水ピーク(2006年と2016年の例)

1)三川合流地点:入間川は4, 6時間早い。越辺川と小畔川は大きな差はない。

2)越辺川と都幾川:都幾川のほうがやや早い傾向

※今回のハイドロは16時間くらい20mm-50mmの降雨が降り続けているので、ピーク付近がかなり重なっている可能性がある。

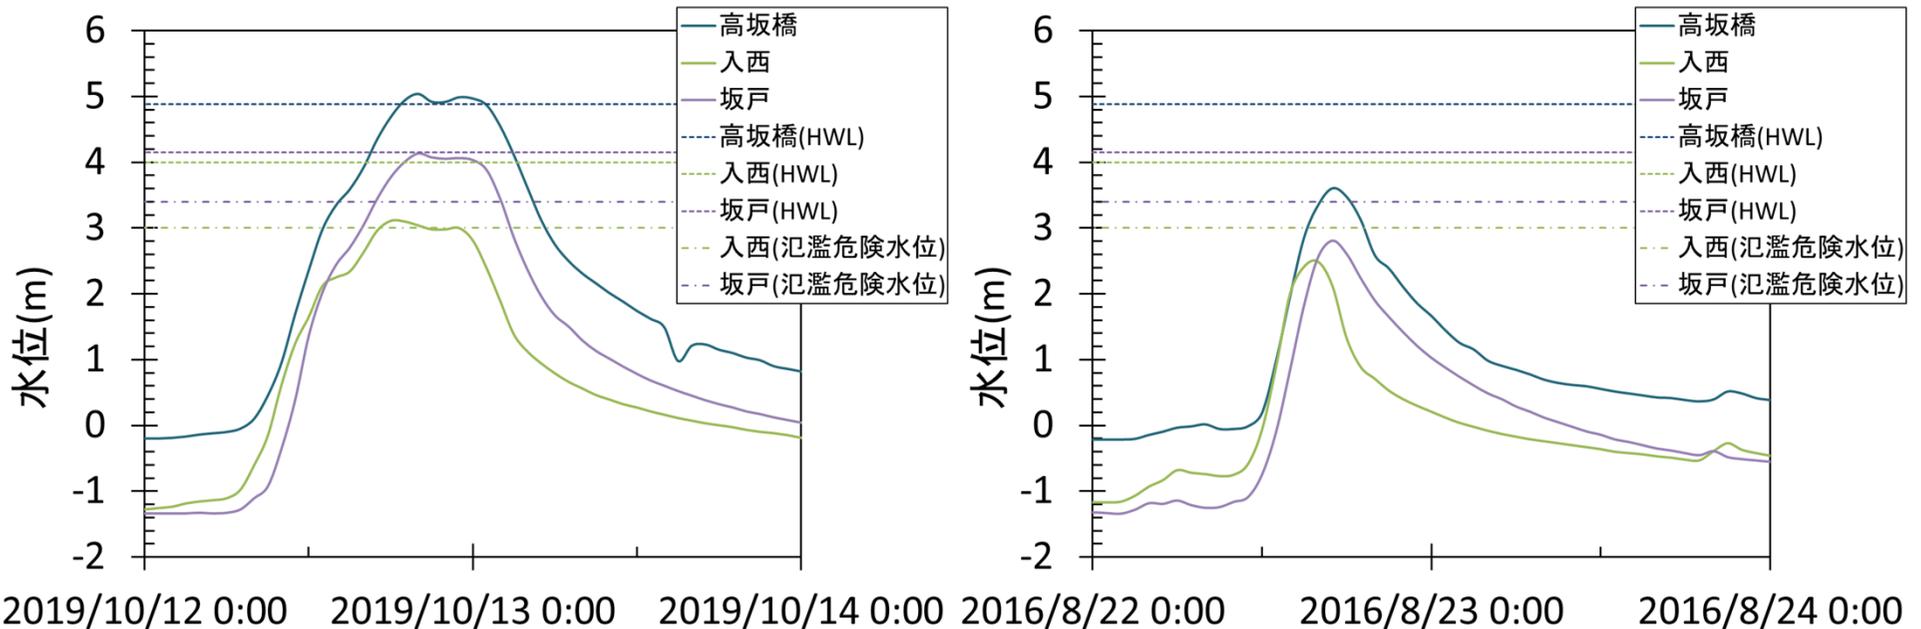
入西は洪水の立ち上がりも早く、越辺川の体制を判断する観測所であったが、今回のように継続時間が長いと、高麗川合流後は、降雨が多かった高麗川の特徴で流れていた。

洪水予報観測所と区間の対応について、要検討。全国にも類似の箇所がないか要確認。

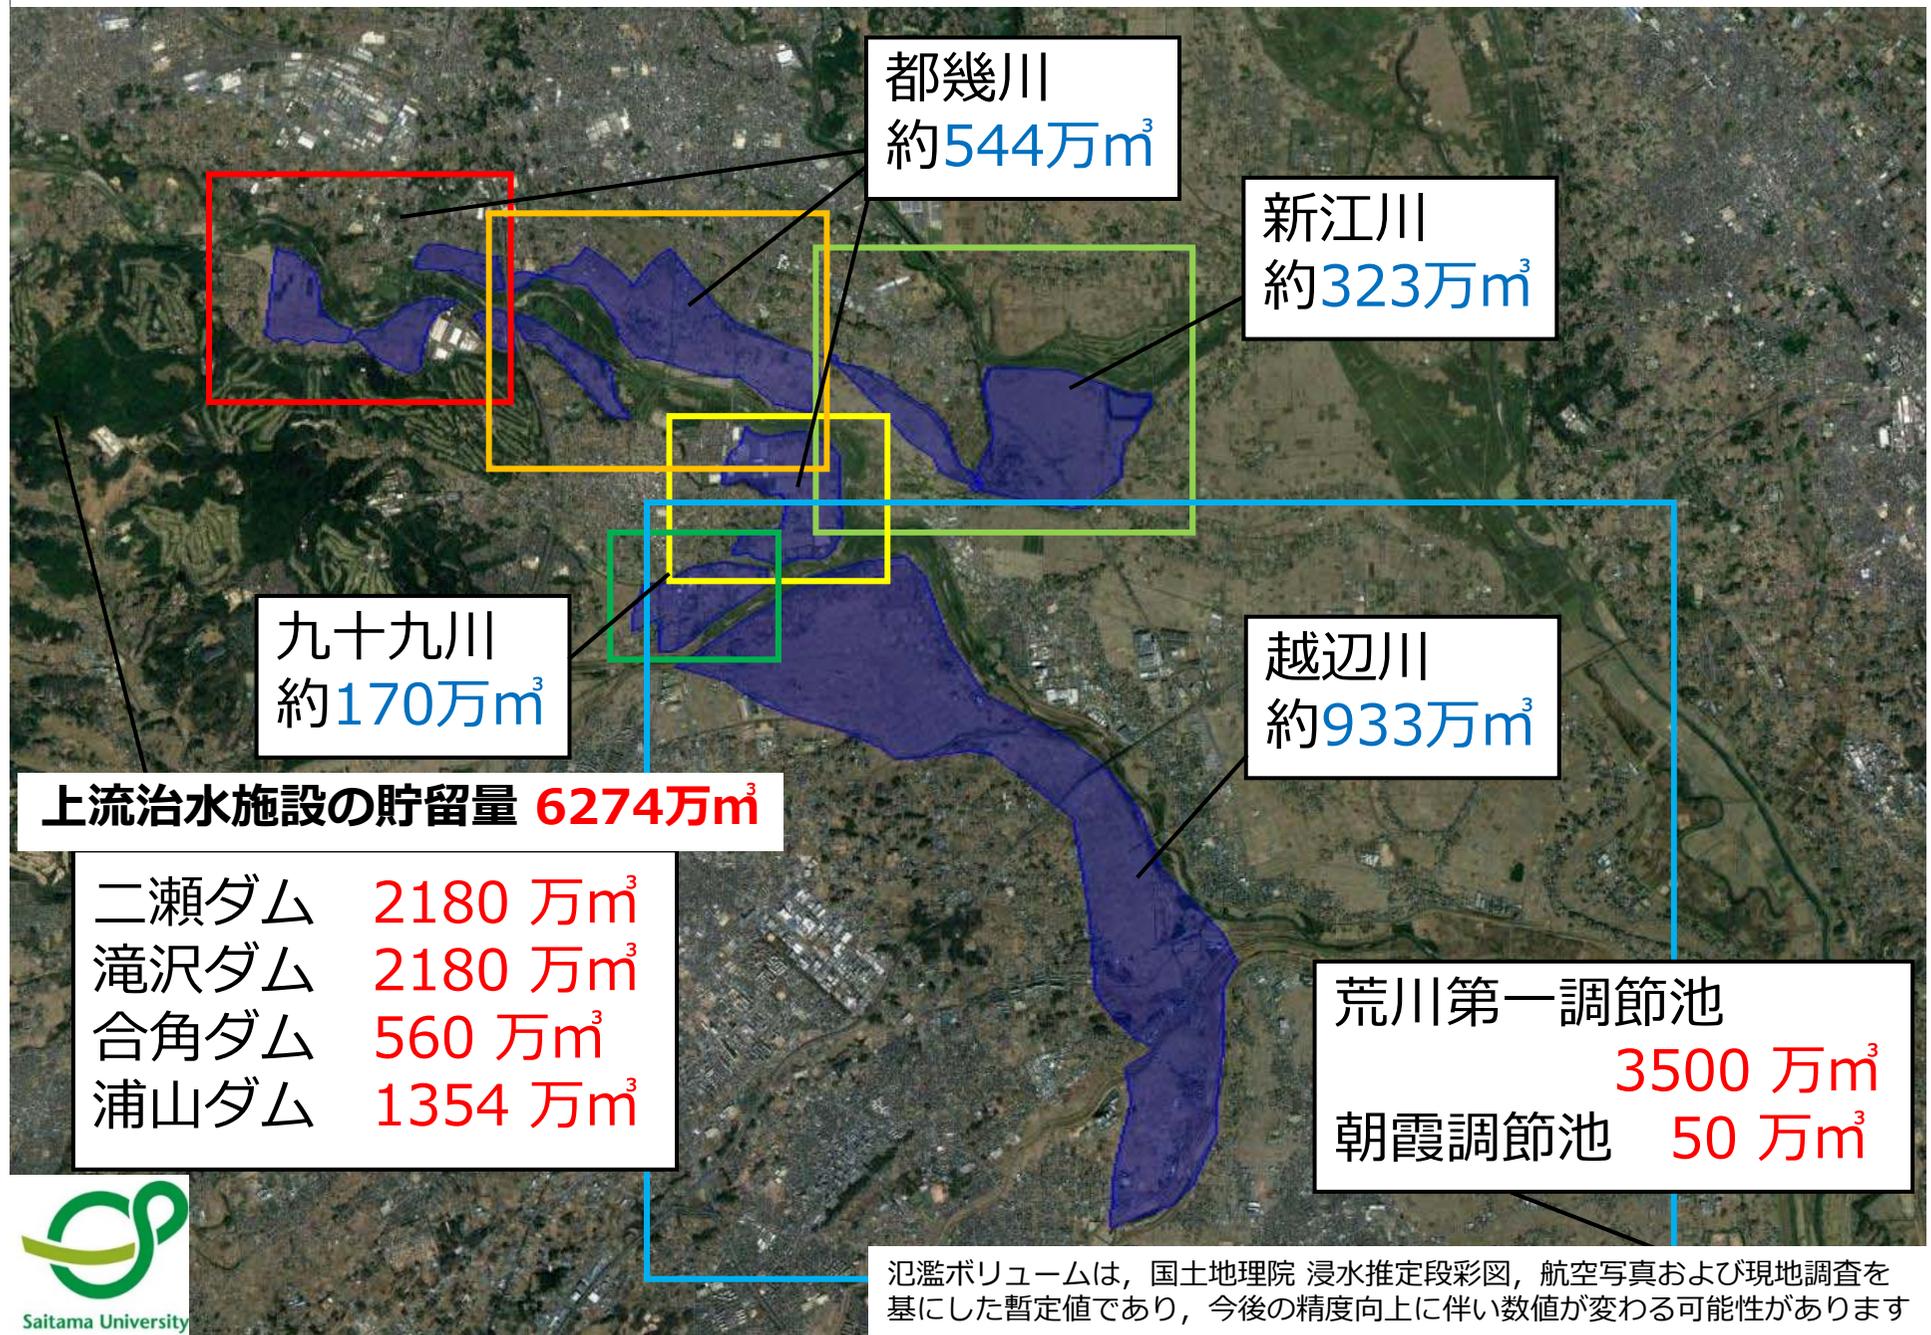
氾濫ボリューム計算範囲

# 氾濫ボリューム合計 1971万<sup>3</sup>m

- ・荒川第一調節池の調節能力3900万 $m^3$ のうち、今回は3500万 $m^3$ を発揮
- ・今回氾濫した量は、荒川第一調節池の調節量の半分以上、朝霞調節池の調節量の30倍以上。
- ・入間川流域、市野川流域で氾濫しない状況にしていくのとあわせて、今回の氾濫量が、予算化されて計画中の荒川第二・第三調節池で調節可能か、あるいは将来的には整備計画で計画されている第四調節池も含めて調節可能かを、検討しておく必要がある
- ・今回氾濫した量に相当する量を調節可能な遊水地が、入間川流域内にあることが理想
- ・市街化区域で遊水機能を有している箇所が、虫食いの的に開発されて行かないよう(将来的にも遊水機能が維持されるよう)、様々な面(都市計画、制度的な後押し、地役権的なもの)での取り組みが必要

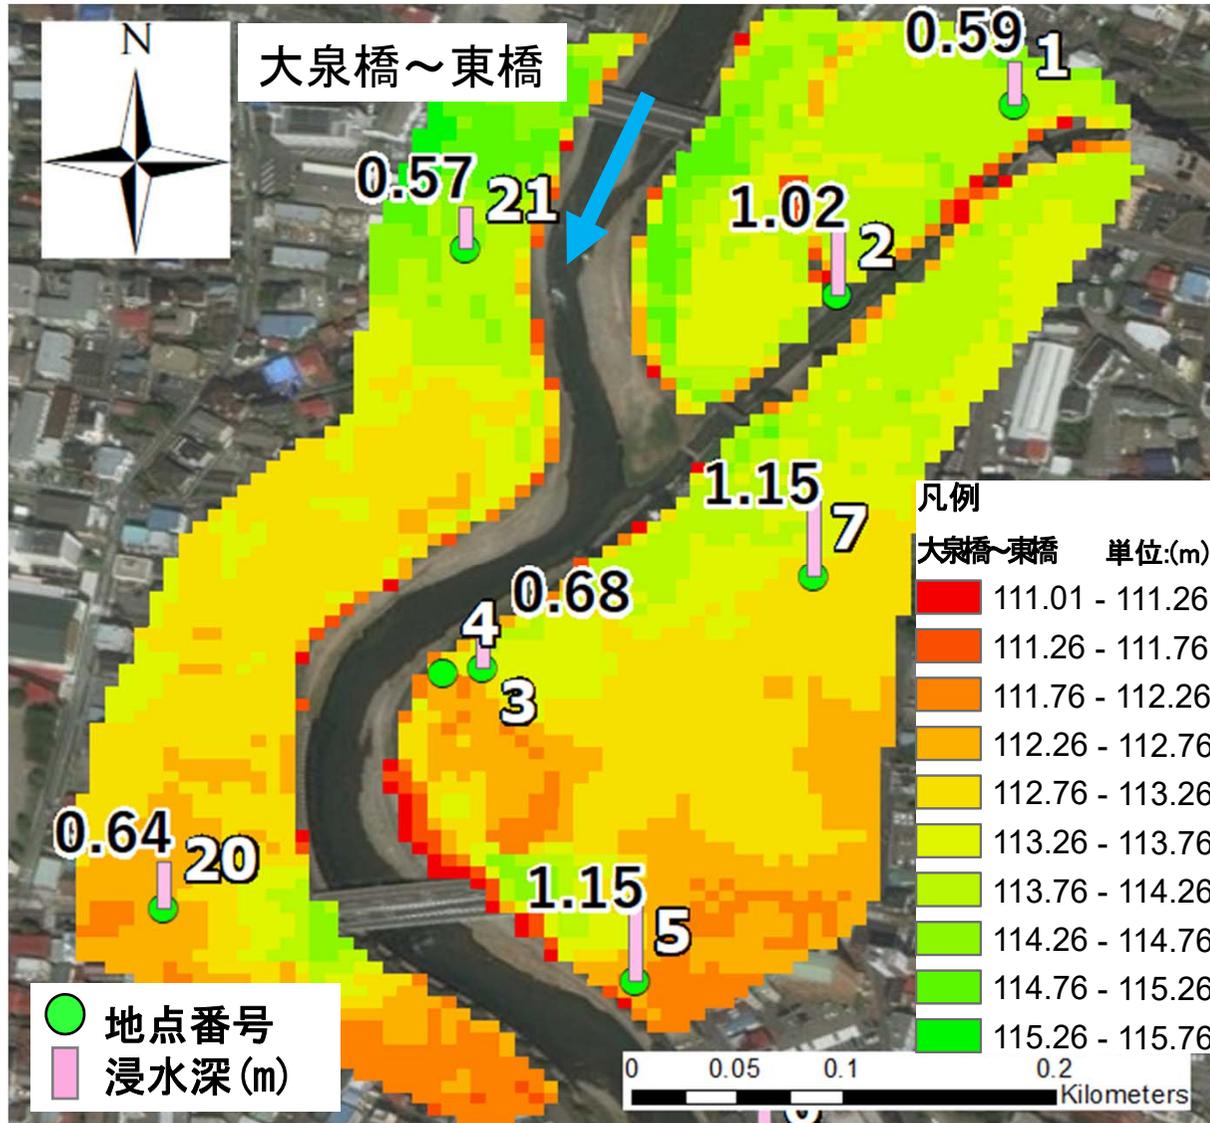
浸水深が大きい場所は地盤が相対的に低くなっている。  
左岸では川沿いよりも低い土地が広がっている。
