土木学会水工学委員会「令和元年台風19号豪雨災害調査団」速報会

## 現況流下能力を超える出水が発生した場合の 河川中流域や内水域の課題: 関東地区の氾濫事例より

令和元年台風19号豪雨災害調査団 関東地区団長  
埼玉大学大学院 教授 (兼)埼玉大学研究機構レジリエ  
ント社会研究センター センター長 田中規夫

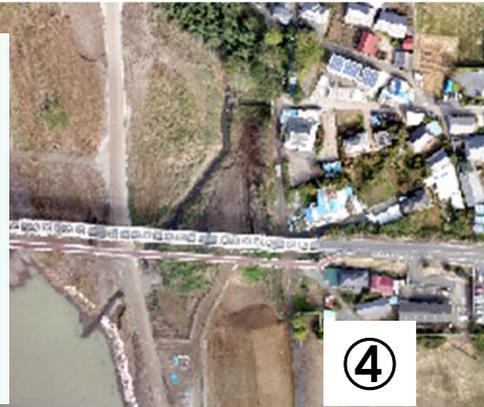
④浸水 1.05m

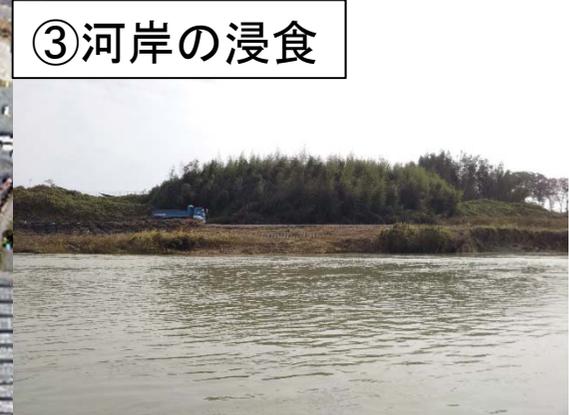
③河岸の浸食

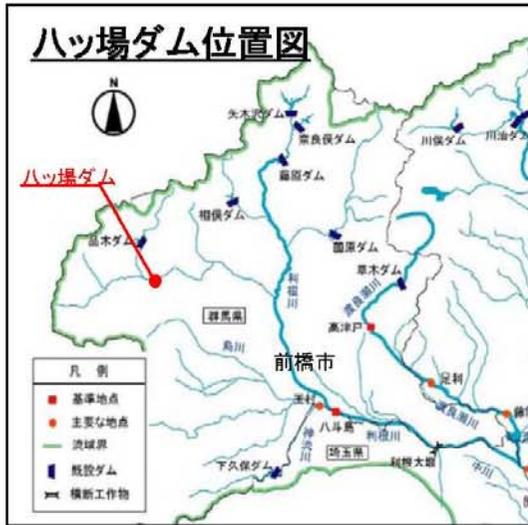
(台風19号)は10月11日2時から10月13日5時にかけて長野原観測所では累加347mm、時間最大雨量37mm(12日18時)の大雨をもたらしました。この降雨に伴いハッ場ダムの貯水位は518.8mから573.2mまで、約54m水位が上昇しました。ハッ場ダムでは流入量(最大流入量約2,500m<sup>3</sup>)の約100%をダムで貯留。

ハッ場ダムの洪水貯留状況

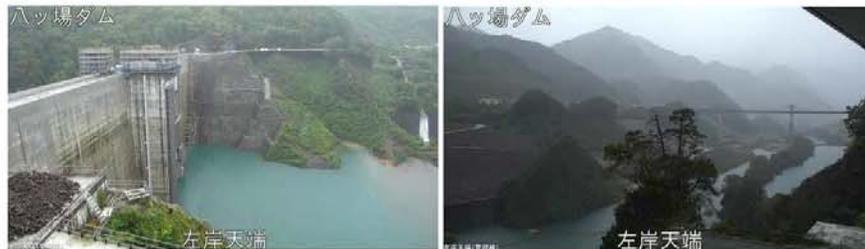
10月12日 9:00(EL.522.7m) 状況写真

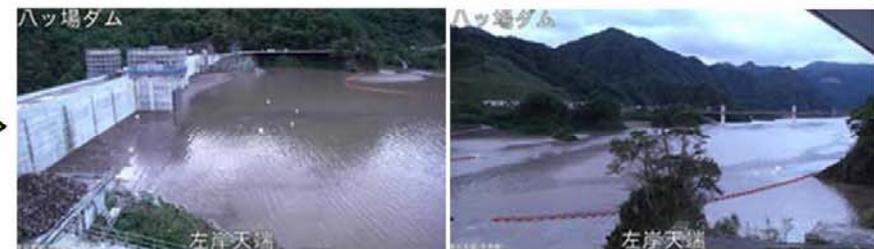
10月13日 6:00(EL.573.9m) 状況写真

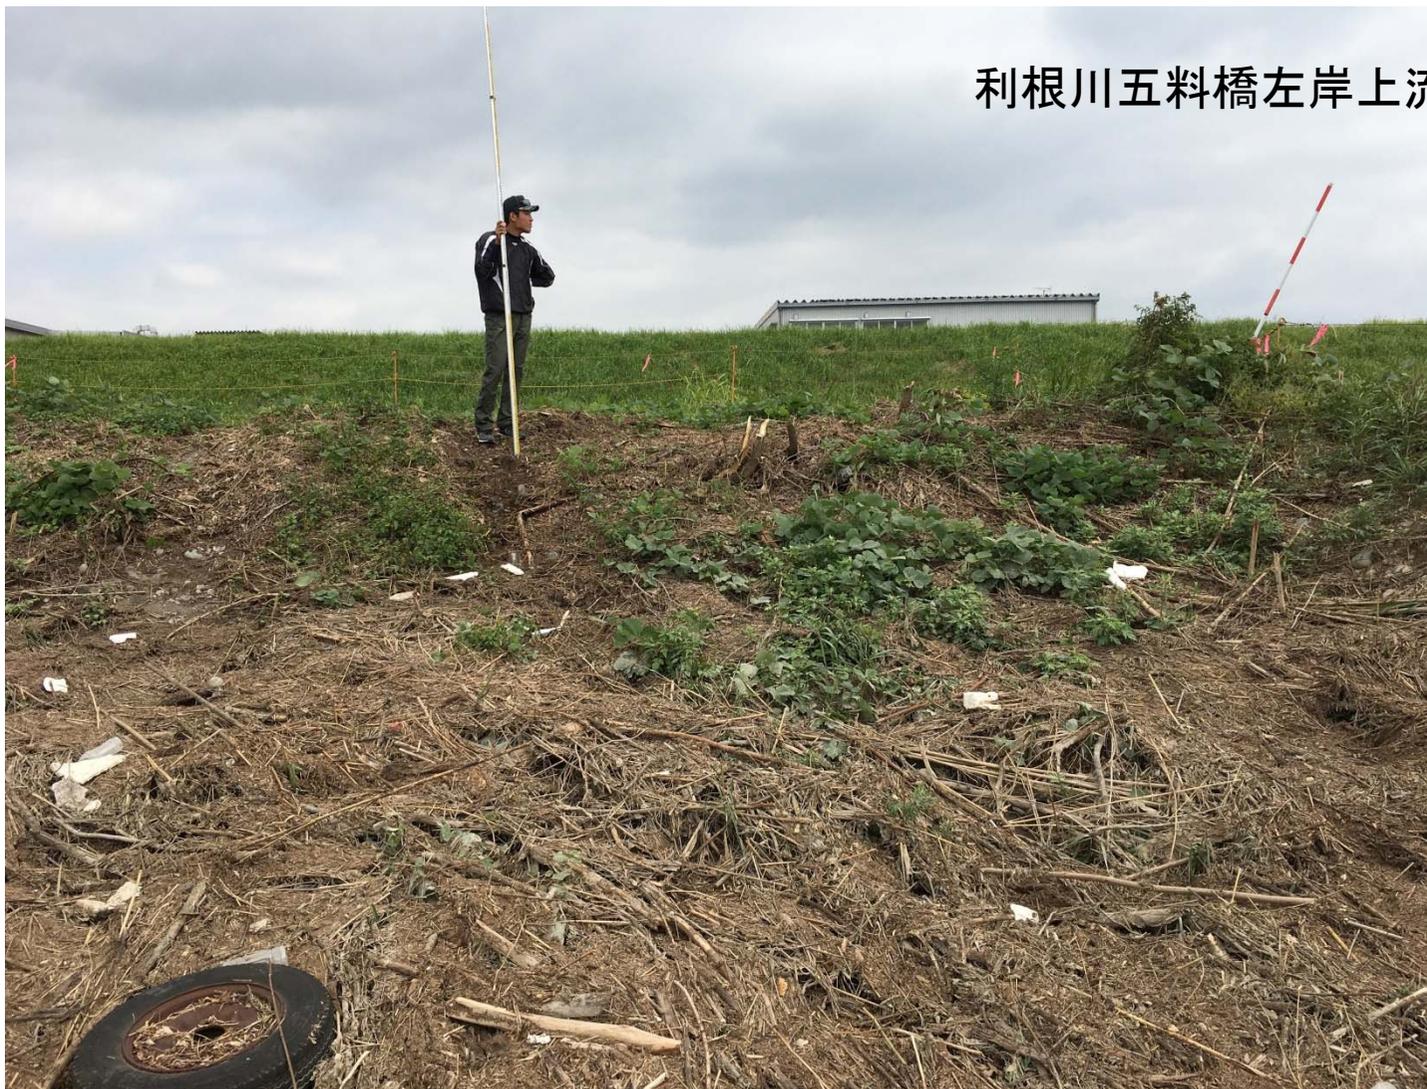
利根川五料橋左岸上流痕跡
