WG3:堤防の安定性評価

堤体変状予測(主に浸透破壊と地震時液状化による)を高精度化するための方策提案

梯川旧堤で実施した現地堤防地盤調査 ～目的及び開削調査結果～

— 河川堤防の地盤構造の検討 —
(堤防の安定性評価WG)

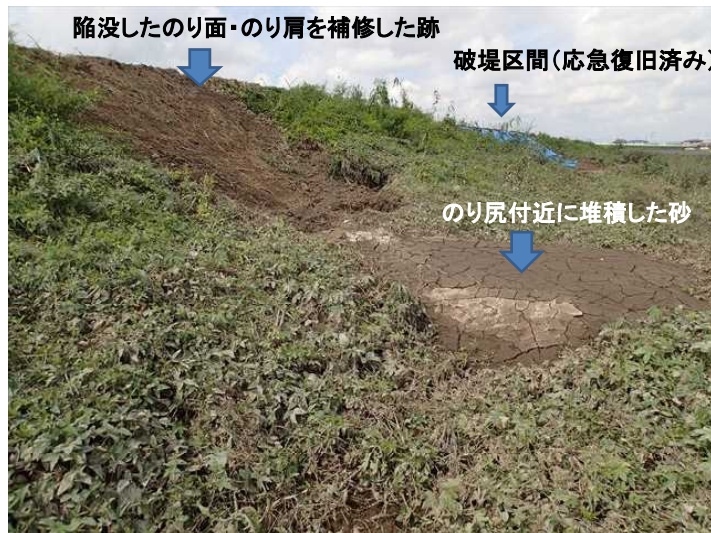
渋井川の被災事例

渋井川(宮城県管理) 2015年9月に破堤

河川水により堤体でパイピングが生じ、破堤したと考えられる。

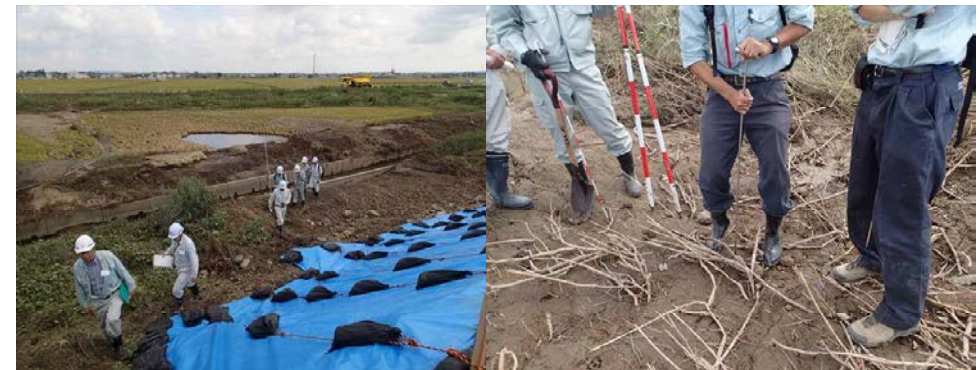
破堤箇所周辺の基礎地盤の状況

・基礎地盤は比較的厚い粘性土で、破堤してもほとんど侵食されていない。

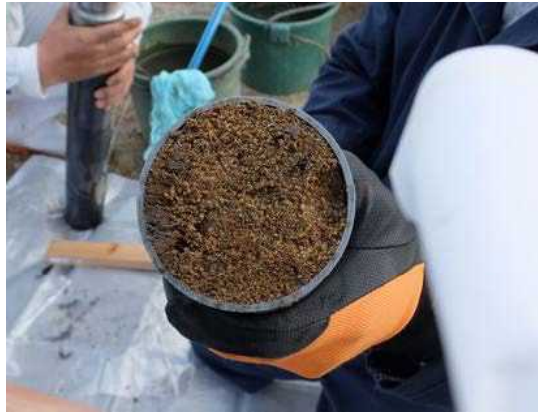
破堤箇所周辺の堤体の状況

堤体においてサンプリングを実施。サンプラー端部の土の様子。粗砂が主体の部分もあることが分かる。

- ・堤体土は、非常に緩い、シルト分の多い土。
- ・所々、粗砂の部分がある。

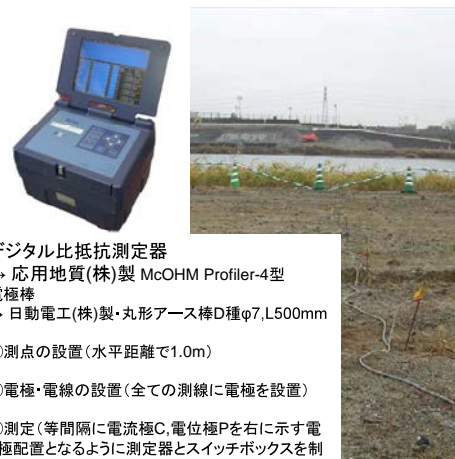
電気探査/使用機器,測定条件

- デジタル比抵抗測定器
→ 応用地質(株)製 McOHM Profiler-4型
電極棒
→ 日動電工(株)製・丸形アース棒D種φ7,L500mm
- ①測点の設置(水平距離で1.0m)
 - ②電極・電線の設置(全ての測線に電極を設置)
 - ③測定(等間隔に電流極C,電位極Pを右に示す電極配置となるように測定器とスイッチボックスを制御。電極間隔は1.0mずつ変化させて測定)
