第5回 河川堤防技術シンポジウム

論 文 集

公益社団法人 土木学会 地盤工学委員会 堤防研究小委員会

第5回 河川堤防技術シンポジウム論文集

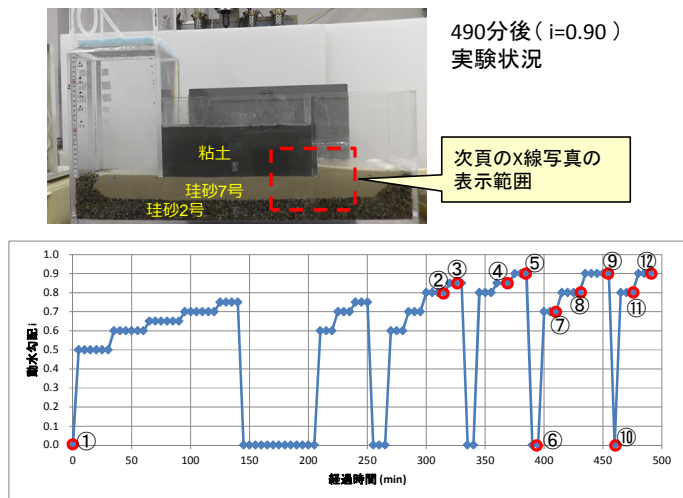
図-3 動水勾配の変化と X線撮影の範囲 (Case2)

Case2は図-3に示すように、動水勾配の増減を繰り返し、その際の透水層内に形成される緩み・空洞の状態変化を確認した。撮影したX線画像のうち、図-3に赤丸で示す時点のX線画像を写真-5に示した。なお、堤内地側での緩み・空洞を詳細に把握できるようX線画像は図-4の破線で示す範囲を拡大して表示した。

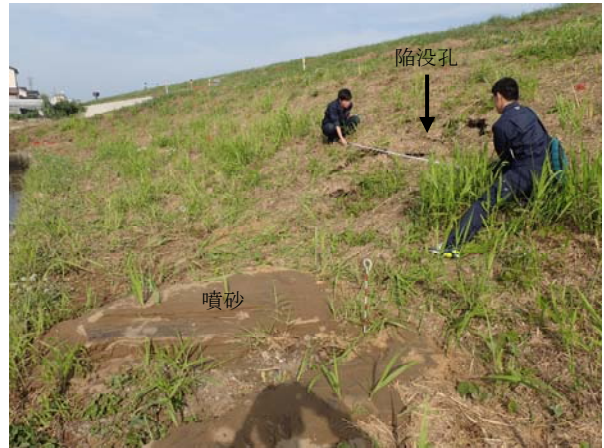
写真-2 左岸 3.8k 付近の噴砂と法面陥没

左岸 3.80k-035 地点の法尻部において噴砂が、その 2m 下流側の法面に陥没孔が生じた。3.8k 地点の横断面を図-3 に示す。表法、裏法共に小段を除き 2 割勾配で、噴砂孔位置と痕跡水位から求めた平均動水勾配は 0.10 である。法尻部の水路から 2m の位置に直径約 20cm の噴砂孔が生じ、その周りに直径 2.6m の範囲に厚さ 10~25cm の噴砂が堆積していた。この噴砂は中砂を主体とし、最大で直径 15cm の礫も含んでいた。この噴砂口から上流方向に 5m、下流方向に 10m の範囲に、ごく小規模な噴砂や漏水によるものとみられる小さな孔（直径 2cm 程度）が散在（6 個）していた。また、法尻部における枯草の堆積状況から、法尻部では 10~15cm の水位があったものと考えられる。陥没孔は幅（堤防縦断方向）2.3m、長さ 3.3m で最大 50cm 程度の深さであった。陥没孔の中心は噴砂孔から下流側に約 2.9m、天端方向に 1.5m の位置にあった。

平成 29 年 9 月の台風 18 号による大雨で、重信川流域では間屋雨量観測所において時間雨量 56mm（17 日 15 時）、降り始めの 17 日 11 時から 21 時までの雨量は 289mm を観測した。これにより重信川の出合基準地点では 17 日 17 時 30 分に避難判断水位、19 時 00 分に氾濫危険水位を超えてさらに上昇し、20 時 00 分に戦後最高水位を 0.7m 更新となる 5.65m を観測した。その後、水位は下降に転じ、18 日 3 時 00 分に氾濫注意水位を下回った。水位と降雨量の時間変化を図-1 に示す。なお、出合水位観測所のゼロ点高は、TP4.09m である。この高水によって重信川堤防では多くの地点で漏水や法面崩壊などが発生した。図-2 に堤体に変状が生じた箇所を示す。図中の青丸は、重信川本線において漏水や噴砂、裏法滑りが発生した地点、赤丸は支川において川表側護岸が基礎の洗掘により崩壊した地点である。本川右岸においては、2.4k~2.6k で漏水が発生し、その中で 2.4k 付近では約 50m にわたって裏法面の滑りが生じた（写真 1）。左岸では 1k~5k 付近ではほぼ連続的に漏水が発生し、3.8k 付近では大きな噴砂と法面の陥没が生じた（写真 2）。6k より上流で漏水被害が生じなかったのは、この区間での河川水位が低かったことが理由であると考えられる。

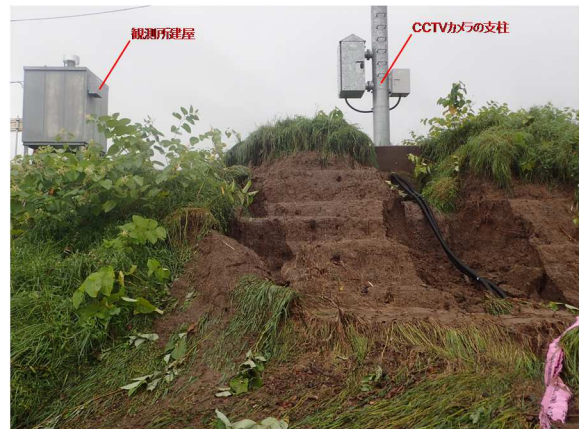
図1 越流浸食による被害状況

図1は、本研究での現地計測箇所から20m上流に位置する太茶苗水位観測所(KP18.6)での、越流による堤体浸食の状況を示している¹⁾。KP18.6付近には、水位観測用の建屋およびCCTVカメラの支柱が設置されており、被災箇所はこれらを設置する際に堤内側の堤体本体に腹付けした盛土である。図1に示すように、河川からの越流によって浸食による崩壊が発生しており、のり面浸食の崩壊幅は最大で約3.0m、崩壊深は約1.0mであった。この浸食による崩壊は、のり面に設置されているコンクリート製の階段付近や、CCTVカメラの支柱の基礎コンクリート付近といった、構造物と堤体の境界部分に集中している。なお、構造物が設置されていない堤体部分では、越流によるのり面の浸食は発生していなかった。

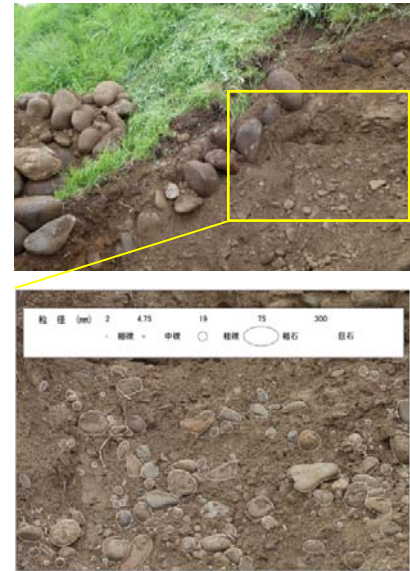
写真3 石混じり礫質盛土の状況

河川堤防築造にあたっては、年代に応じて建設機械の進歩に関連するものの、何らかの締め固めによって造成されていることから、写真3の盛土状況が想定される。このように造成された地盤は層状になるため、水平方向の透水係数と鉛直方向の透水係数とに差が生じる。JGS試験基準の結果の解釈と利用には、室内で締め固めた供試体による試験結果より水平方向が鉛直方向の1オーダー以上大きくなることが示されており、本試験から得られる値は水平方向の透水係数に近くなる。そこで、本文においては筆者らが実施した梯川旧堤における堤防調査²⁾

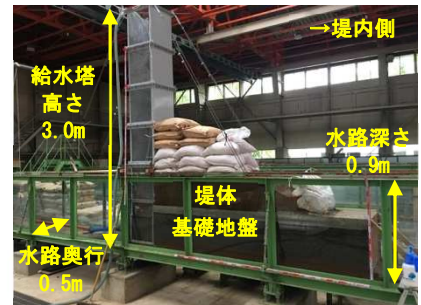
図-1 実験模型全景

森ら²⁾は、砂層基礎地盤に過剰間隙水圧が作用する状態になると、せん断抵抗が低下して堤体の崩壊が起こることを明らかにした。櫛山ら³⁾は、透水性の高い礫層の上に砂層がある複層基礎地盤において、上層の層厚が薄いことや堤内側が行止り構造となっていると、堤体法尻部の砂層と堤体との境界においてパイピングが発生しやすいことを明らかにした。上野ら⁴⁾は数種類の粒径の砂礫を用いた複層基礎地盤上の堤防模型について浸透実験を行い、上層が粒径0.3mmの中砂でパイピングが発生する一方で、粒径1mmの粗砂ではパイピングが発生しなかったことを報告した。本論文は、堤防の裏法尻部の基礎透水層に高い間隙水圧をかけることができる実験装置を用いて、基礎地盤透水層の構成を変えた浸透模型実験を行い、パイピングの発生・進行状況を観察し、川裏法尻部の局所動水勾配との関係を整理したものである。
