港湾工事等におけるICTを活用した調査事例

株式会社パスコ
環境文化コンサルタント事業部
小関 真征

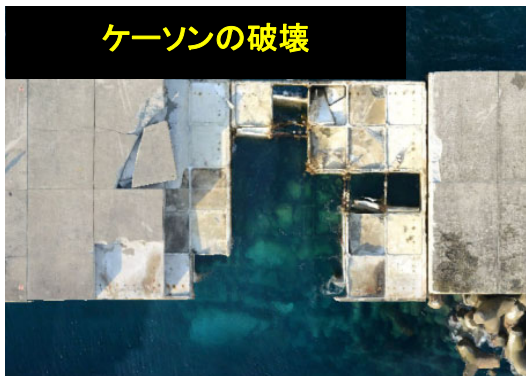
ケーソンの破壊

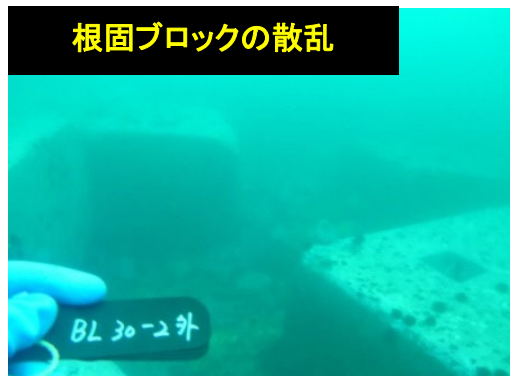
BL 30-2 外

根固ブロックの散乱

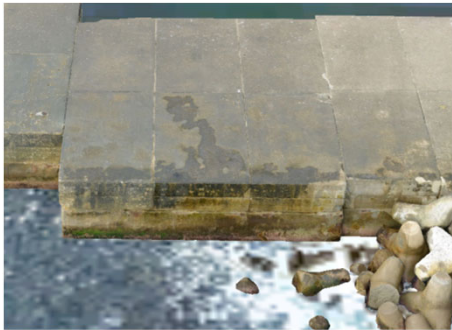
- 3D化により上部工の平面図を作成できた。
⇒ ケーソンの移動量も把握できた。

3次元写真

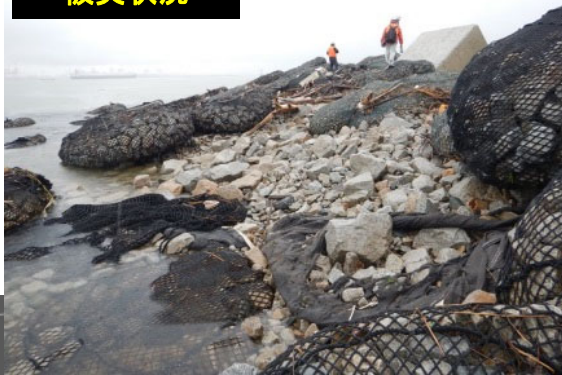
被災状況

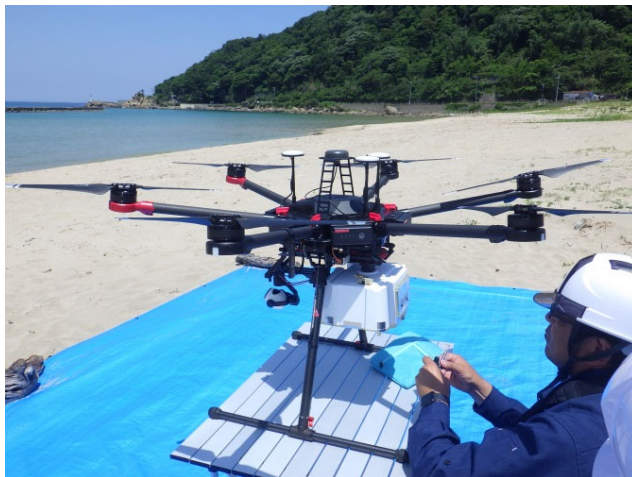
- 水陸部の3次元モデルの構築
- 天端高、法尻付近の状況把握
- 従来方法に対し安全面の向上
- 点群密度1点/5cm = 100個以上/1m

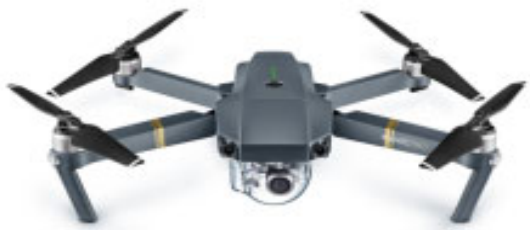
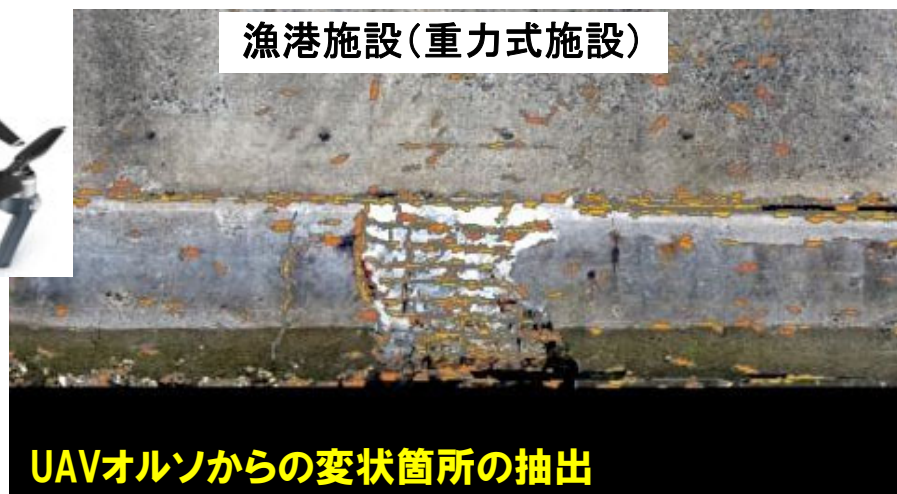
- 変状の自動抽出の取り組み
