平成26年根室港における高潮被害 とその対策

根室港・周辺地域の高潮被害調査の概要

高潮発生日時：2014年12月17日 午前

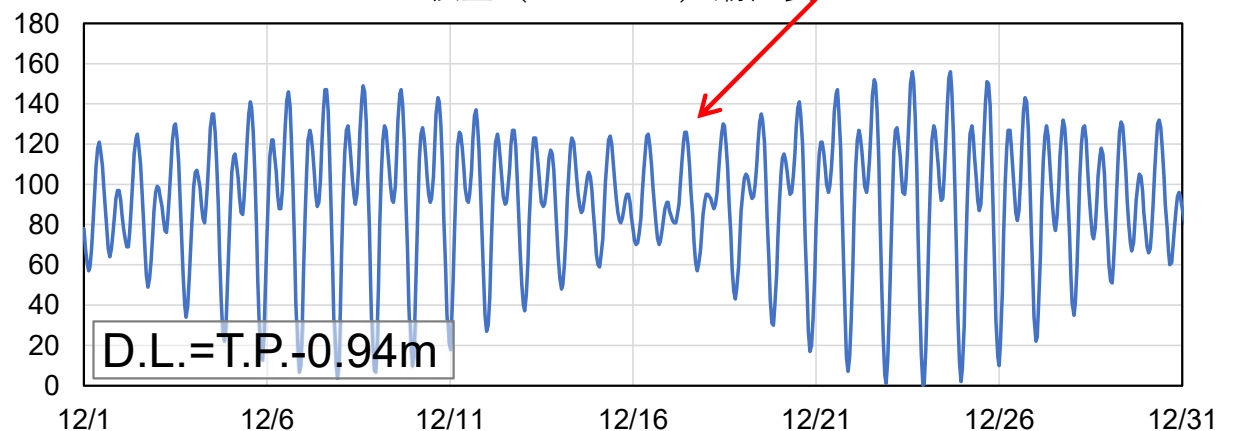
根室 (NEMURO) 潮位表

根室港(根室地区)

- ・最高潮位 T.P.+1.84m(9:00)
- ・最大潮位偏差 1.53m(9:00)

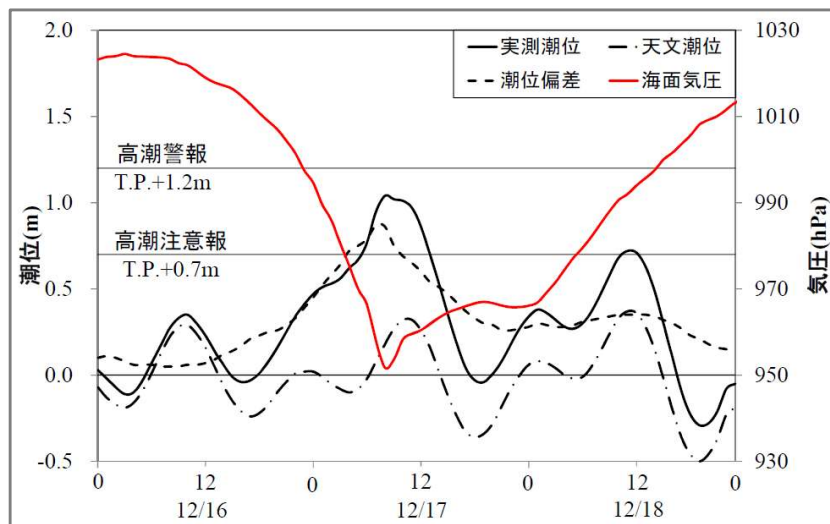
根室港(花咲地区)

- ・最高潮位 T.P.+1.04m(8:00)
- ・最大潮位偏差 0.87m(7:00)

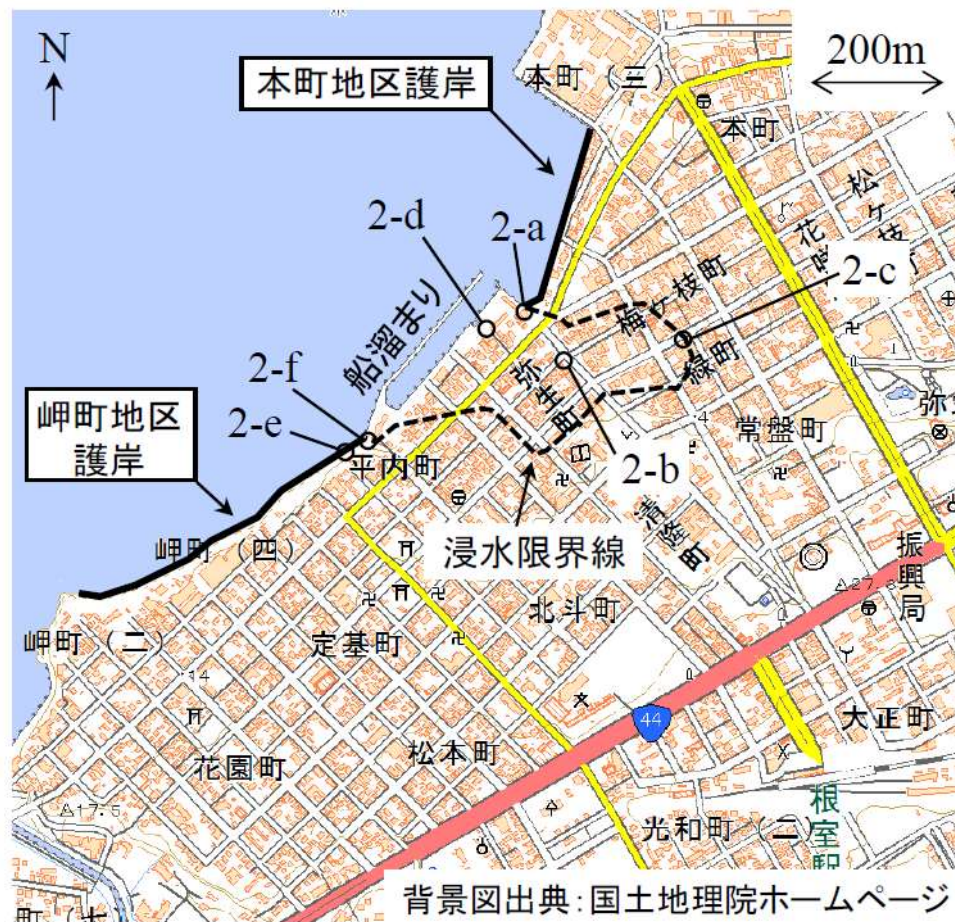
図-4.8 弥生町・梅ヶ枝町・緑町の一帯

2-b地点: T.P.+1.89, 浸水深0.99m

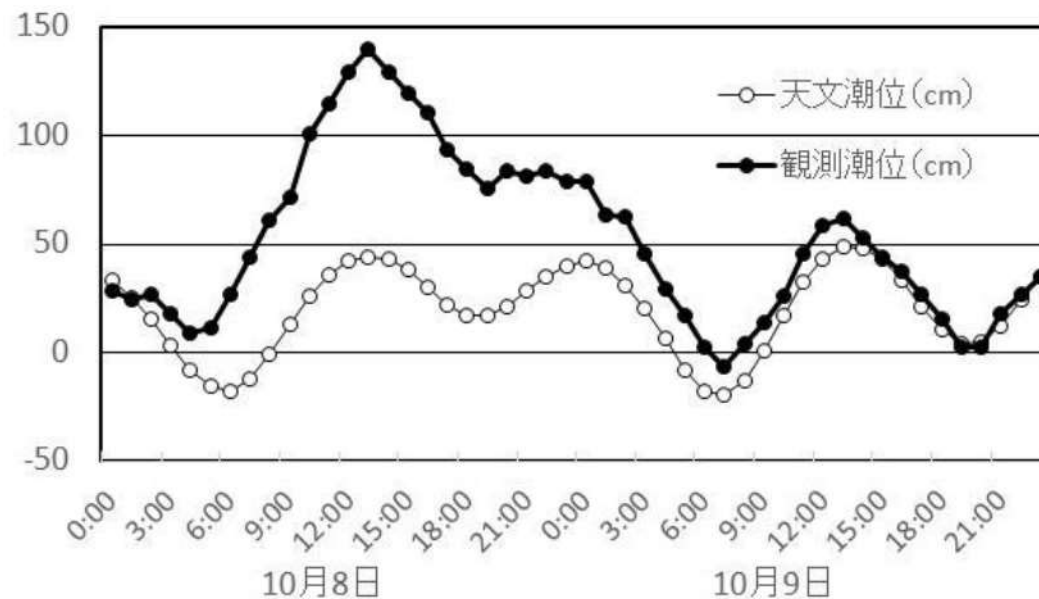
図-1.5 潮位変化図 (根室港)

最高潮位 T.P.+1.40m 12時50分
(2014年12月高潮: T.P.+1.84m)

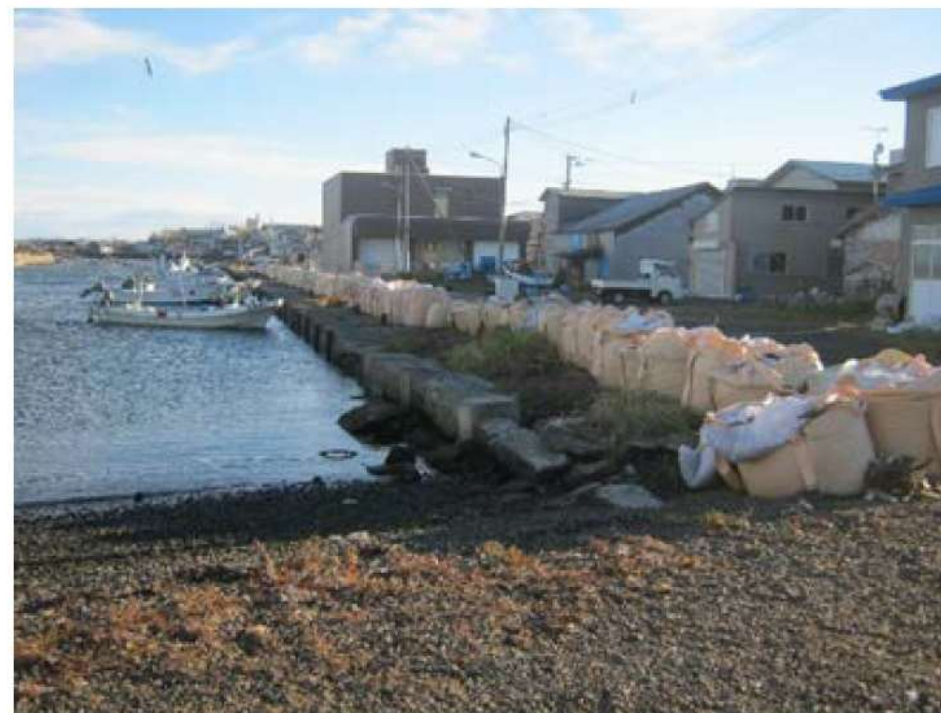
写真-2.6 弥生町③（物揚場背後に積んだ土のう）

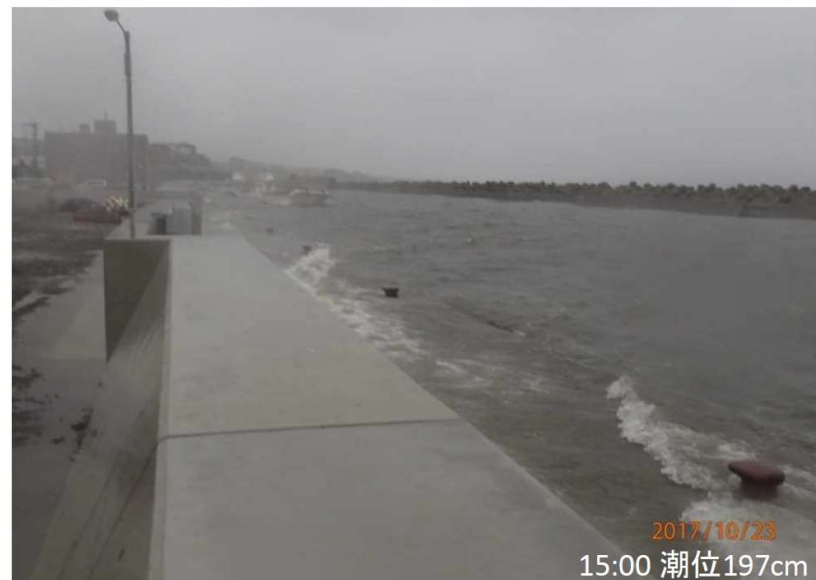
①高潮発生時弥生町物揚場状況 平成29年10月23日撮影

- 台風や爆弾低気圧の通過により、平成26年及び27年に高潮及び豪雨による冠水・浸水被害が発生し、甚大な被害が発生。
- 根室市は「災害対策等緊急事業推進費(国による補助事業)」等により防潮堤を整備。平成29年10月23日の台風21号接近の際には、整備効果を発現。

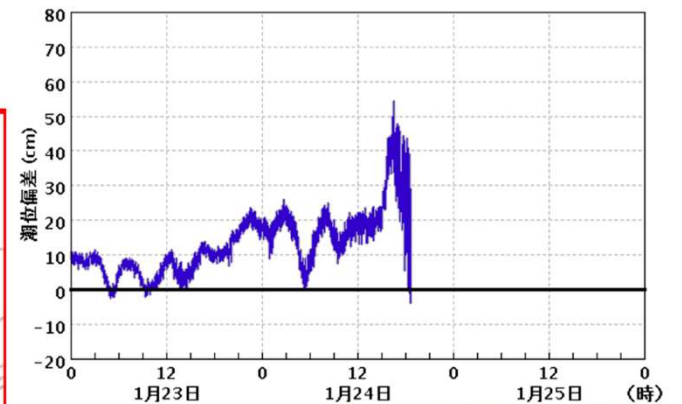
潮位偏差

■天端高

施設名	天端高(T.P)
弥生町物揚場	+1.0m
根室港区弥生地区防潮堤	+2.5m

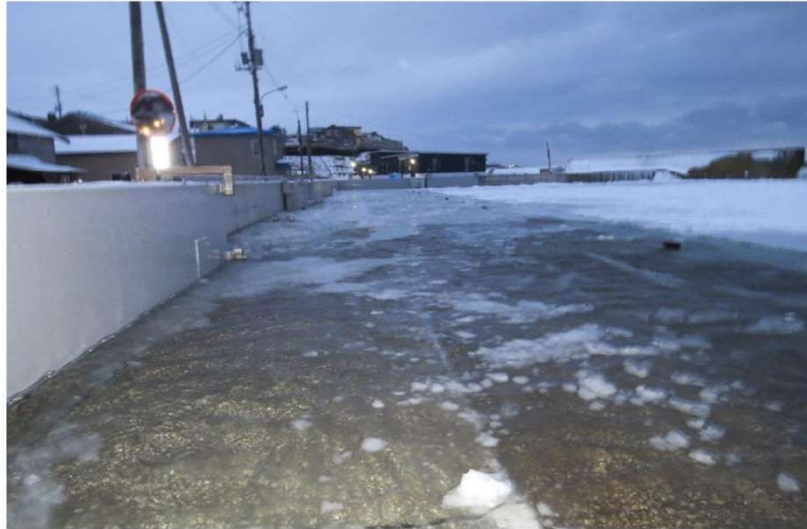
管理者点検時の状況(1/24 16:35時点)

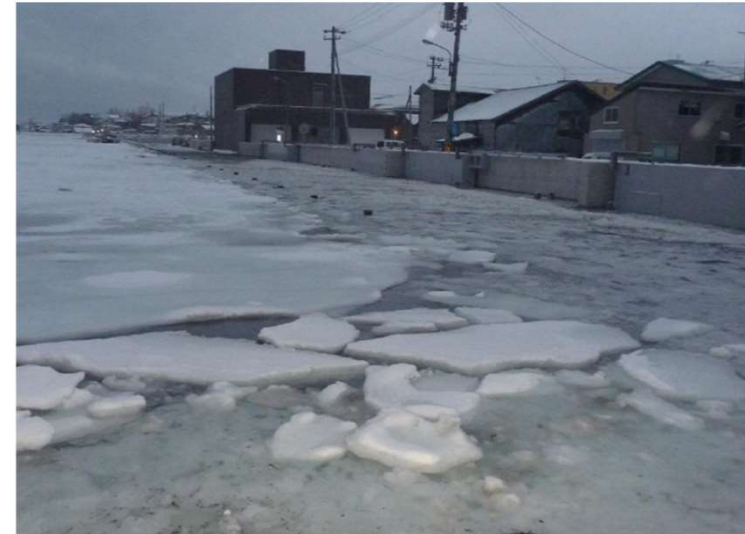
管理者点検時の状況(1/24 17:32時点)

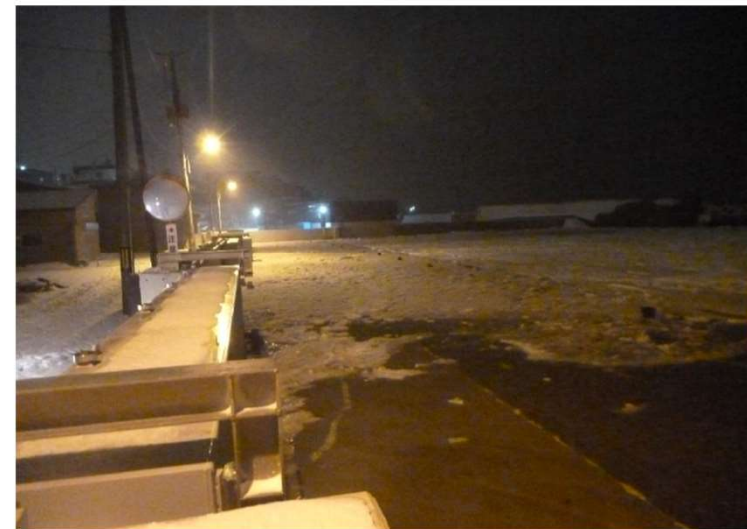
管理者点検時の状況(1/24 18:22時点)

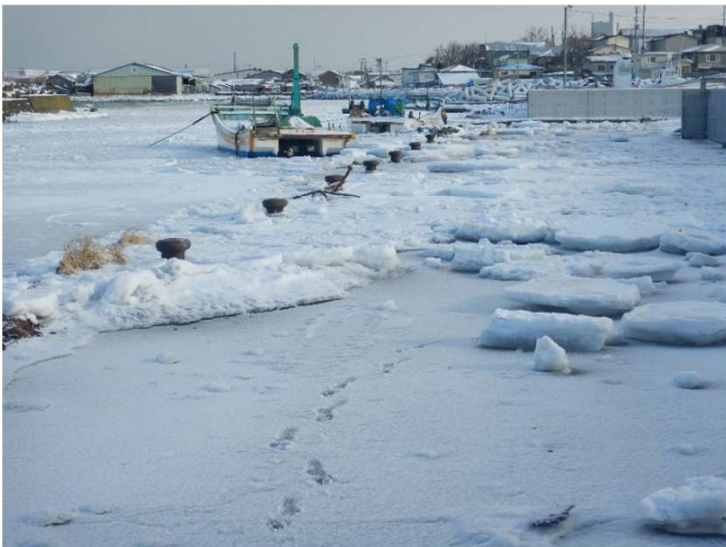
氷の打ち上がり状況(1/25 8:50時点)

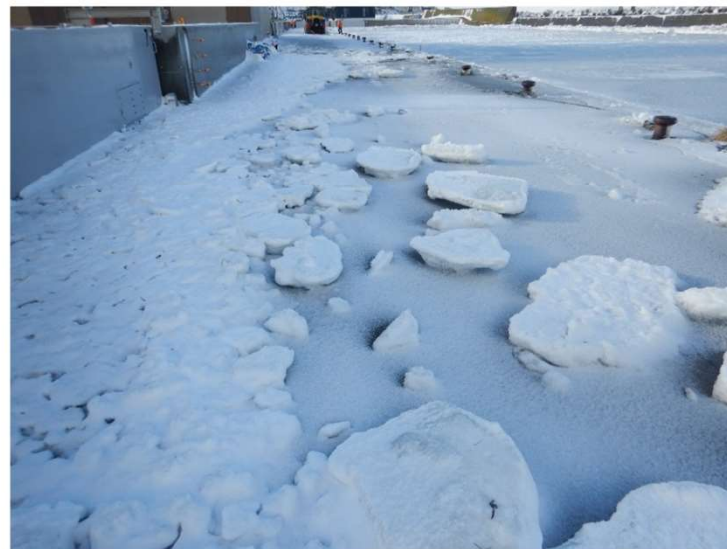
氷の打ち上がり状況(1/25 8:50時点)

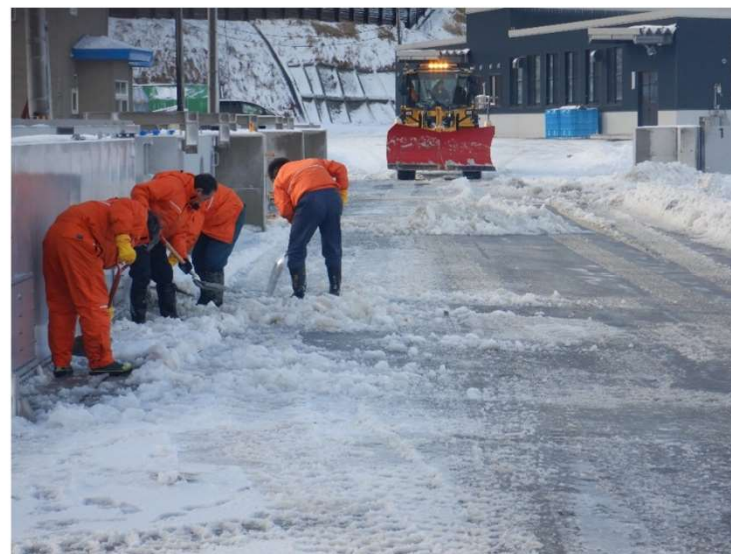
氷の除去作業状況(1/25 9:20時点)
