2017年九州北部豪雨 調査団先遣隊速報

朝倉山田地区の流木被害と溜池決壊
(H29/7/15修正版)

九州大学 矢野真一郎
(水工学委員会調査団幹事)

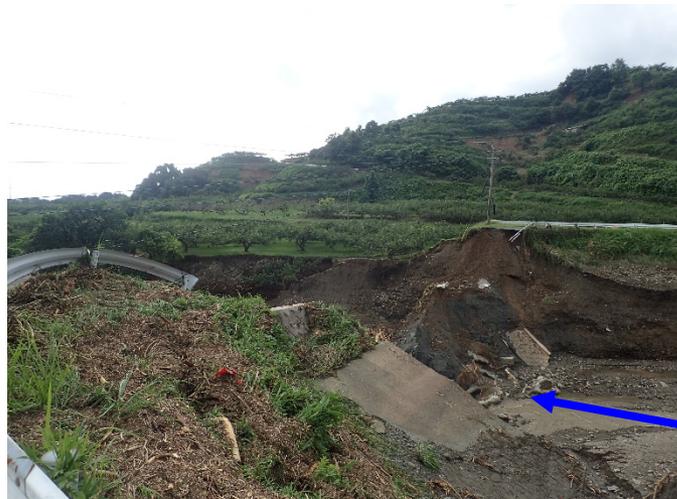
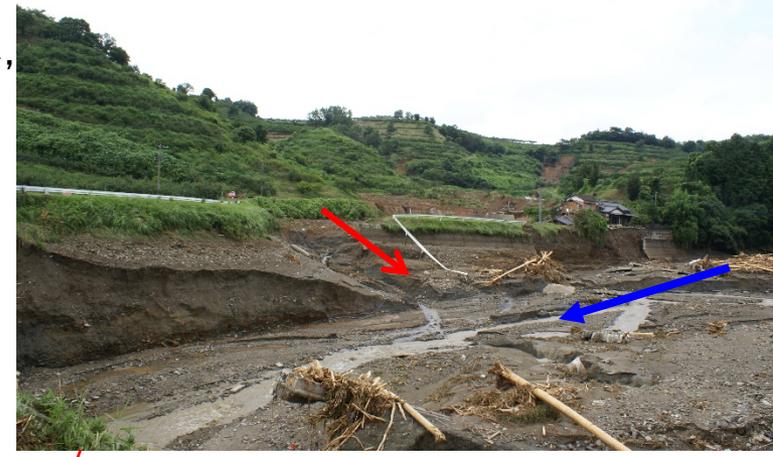
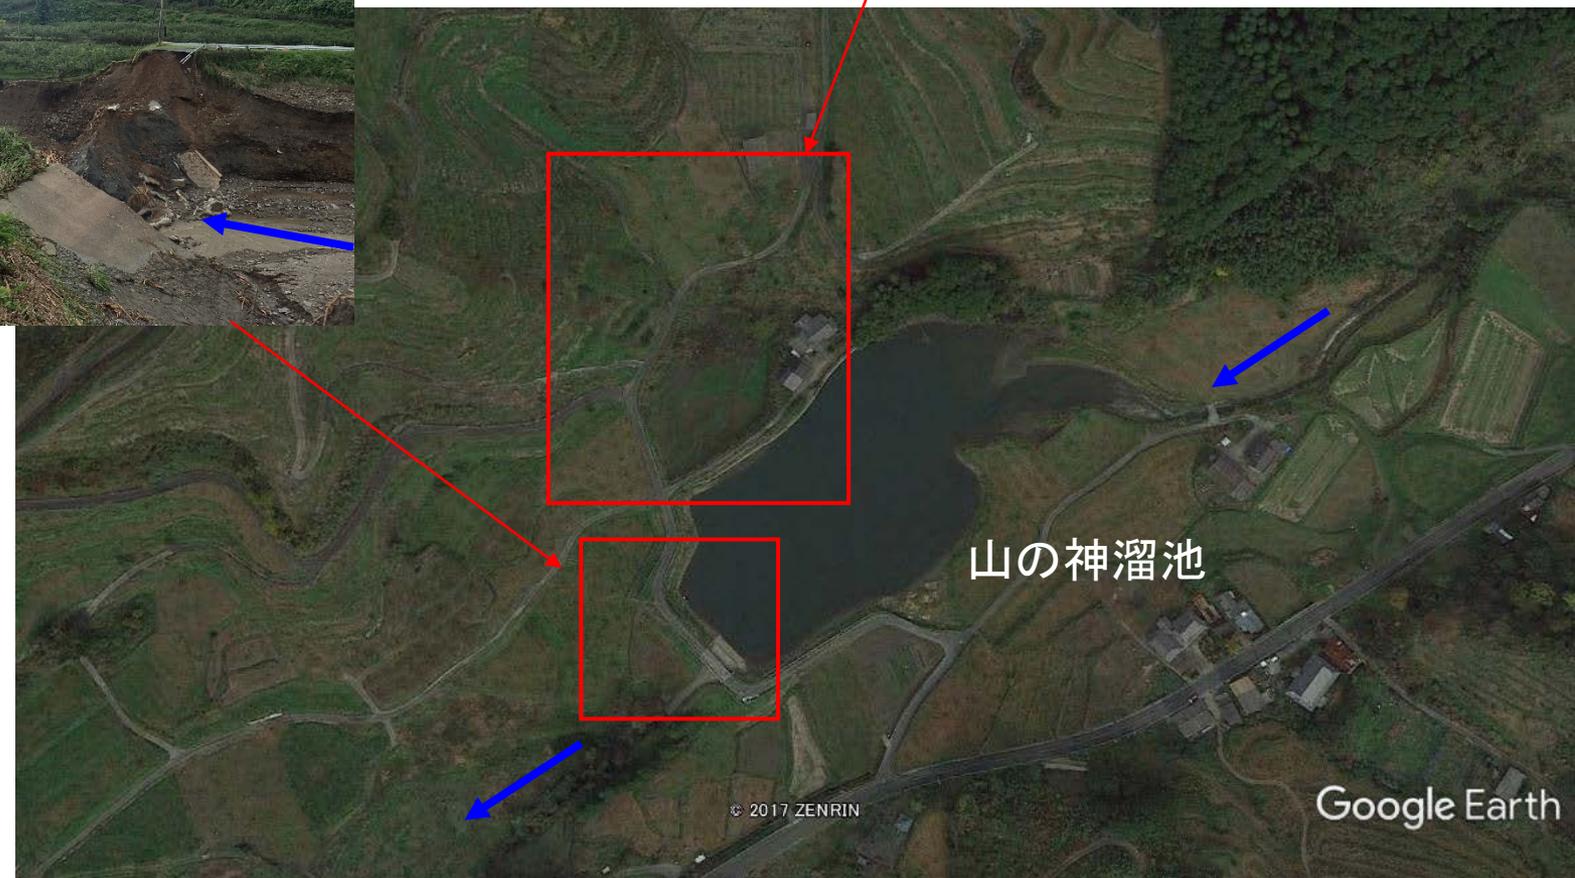
山の神溜池の状況(2017/7/8)

コンクリートの堤体(ゲートがついていた. 上面には洪水吐)と周辺の堤防(土)が崩壊し決壊したと考えられる.

右岸側斜面が崩壊し, 土石流が発生したと考えられる

想定される発災状況として次のことが考えられる：

上流からの大量の流木が山の神溜池に集積。

→洪水吐きがせき止められ、流下できなくなる。(7/12調査にて、地元住民の証言あり)

→水位が洪水吐きを越え、橋梁上とその前後の道路上を越水。

→洪水吐き上の橋梁か右岸側土堤が破壊され、全体の決壊が発生。

→大量の水と流木が一気に流下。段波となったか？(7/5 PM6:30ごろか？)

→下流の鎌塚溜池は満水であったと推測されることから、流木を含んだ段波が溜池を乗り越えて下流の山田地区を襲ったのでは？もしくは、決壊させた？

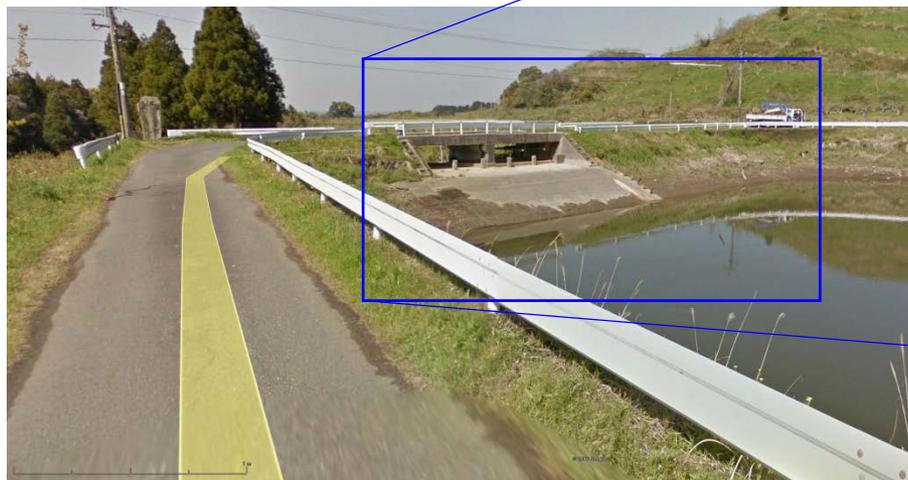
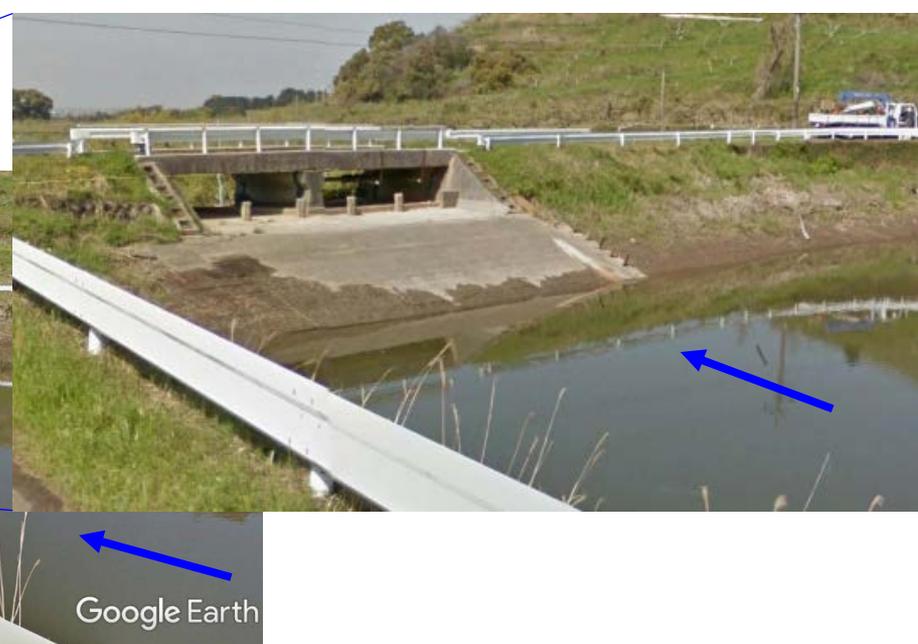
山の神溜池の被災前の状況 (Google Earth Street Viewより)

・コンクリート製の堤体があり、上部に洪水吐き、その上が橋梁となっている。堤体下部に排水ゲートがある(聴き取りより)。

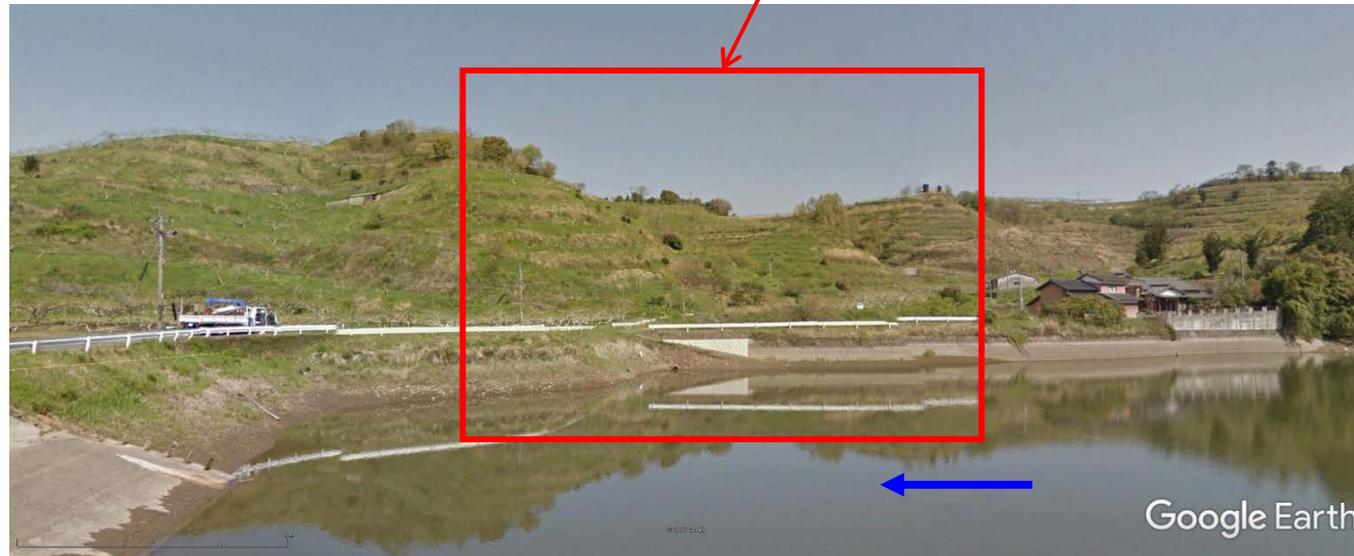
山の神溜池右岸側斜面

今回、この斜面が崩壊した結果、土石流が発生し護岸ごと道路が流失していると見られる。

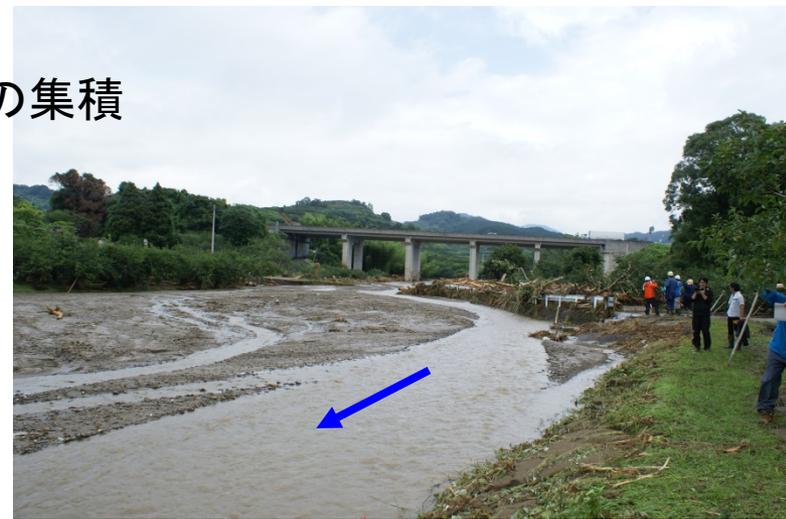
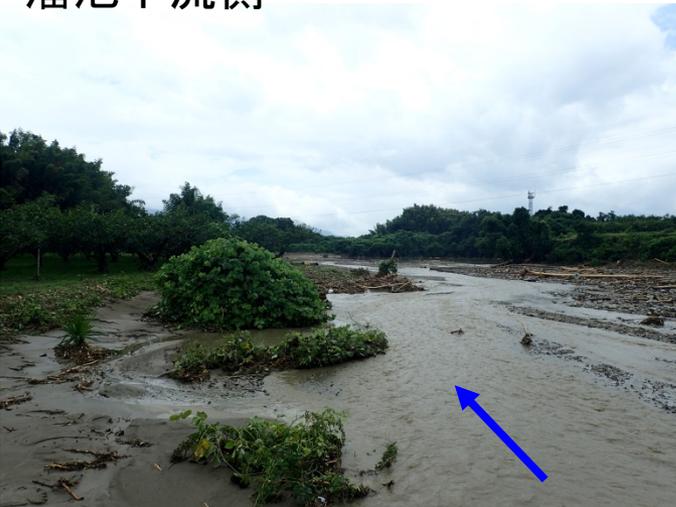
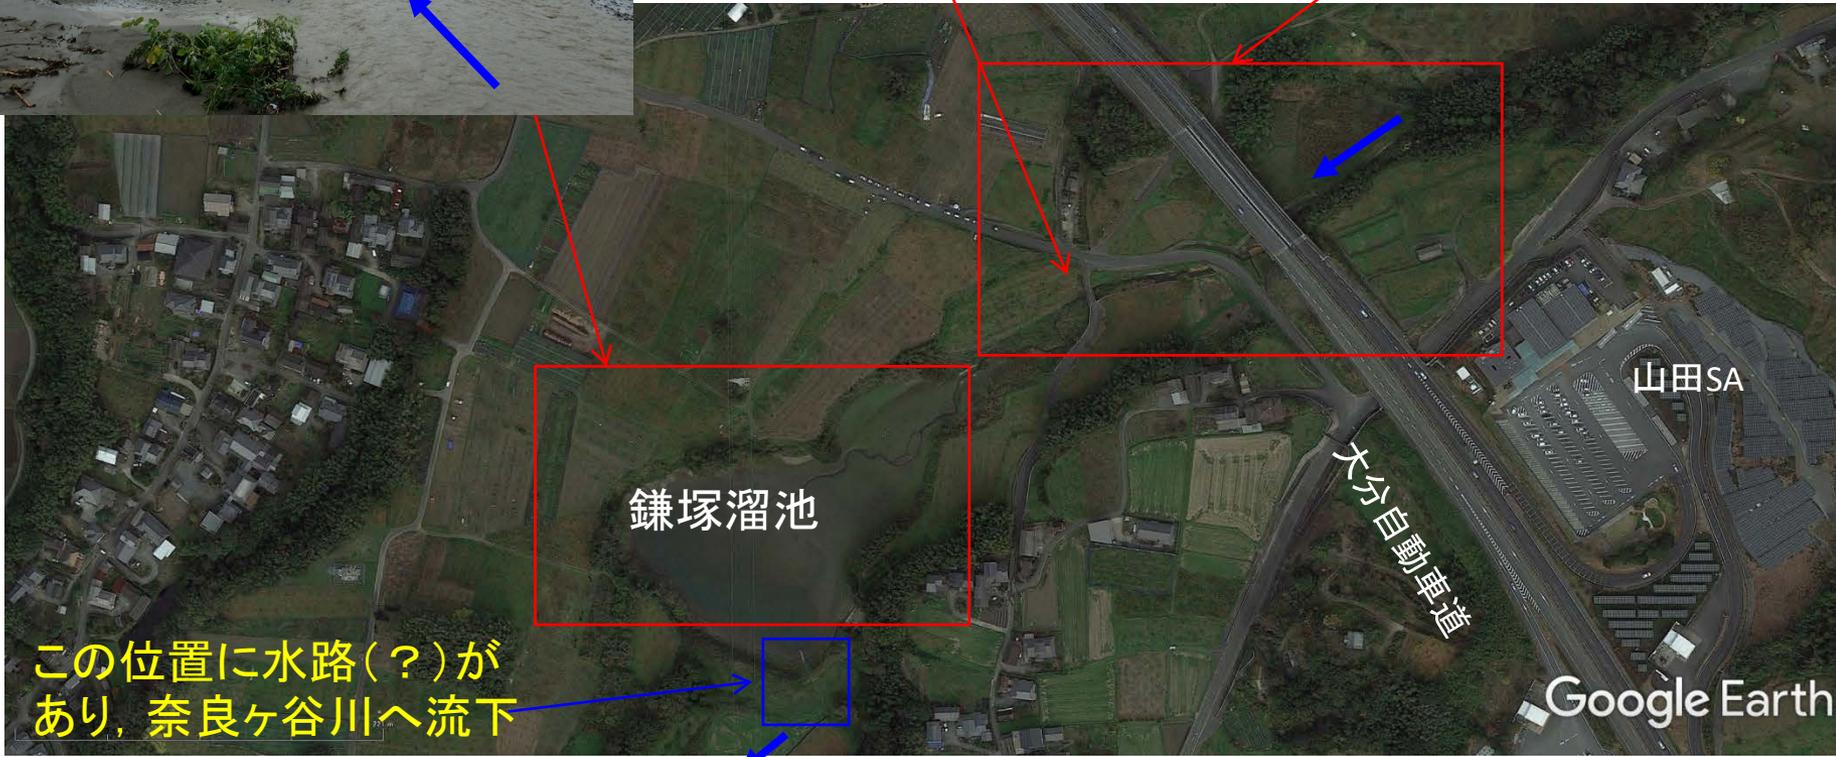
鎌塚溜池

- ・左岸側に流木の集積
- ・橋梁の流失

この位置に水路(?)があり, 奈良ヶ谷川へ流下

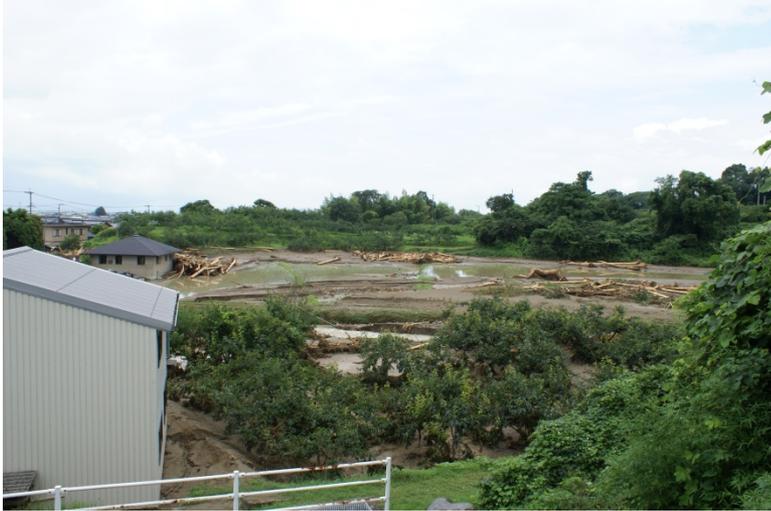
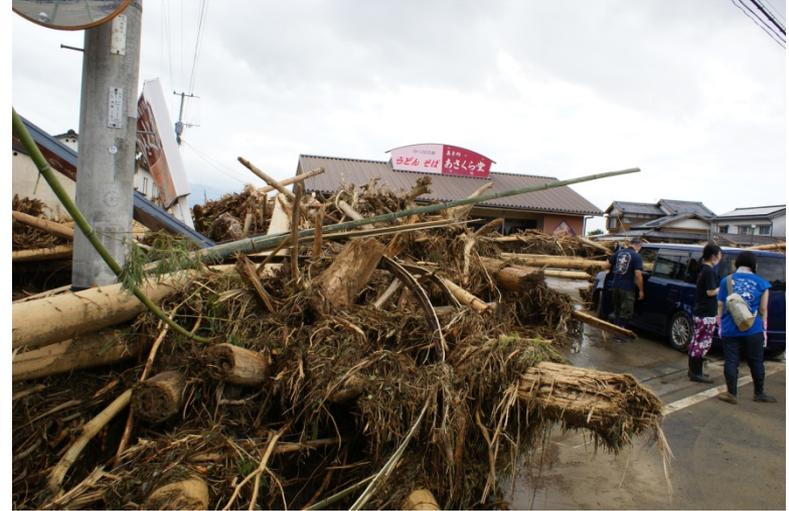
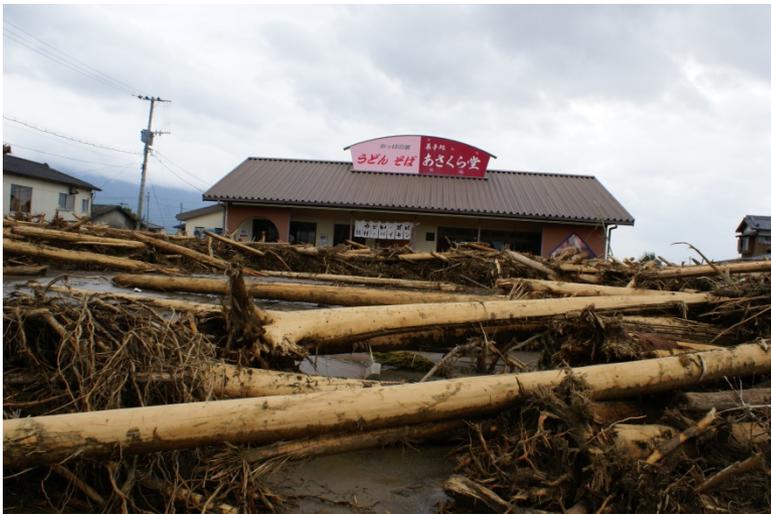
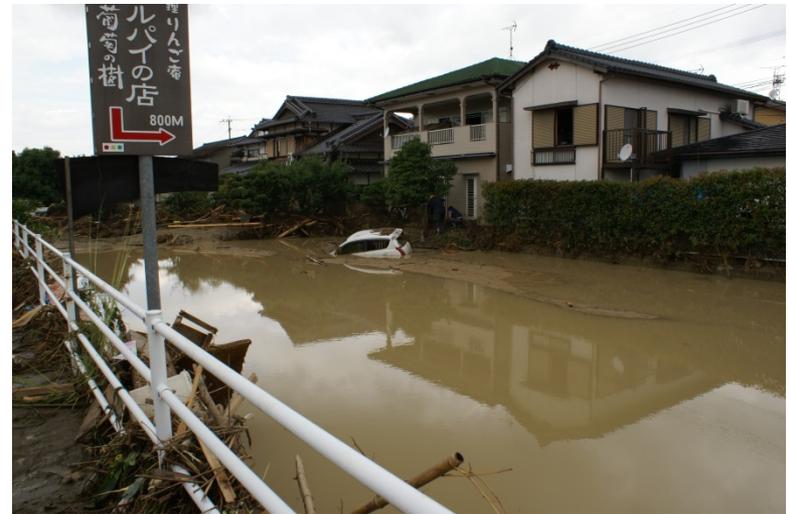
山田地区被害状況(2017/7/8)

■とても広い範囲に大きな流木(長さ10m以上)が散乱している.
