全体概要と気象・水文の状況

室蘭工業大学 中津川 誠

2016年8月北海道豪雨災害の概要

2016年8月北海道豪雨災害調査団

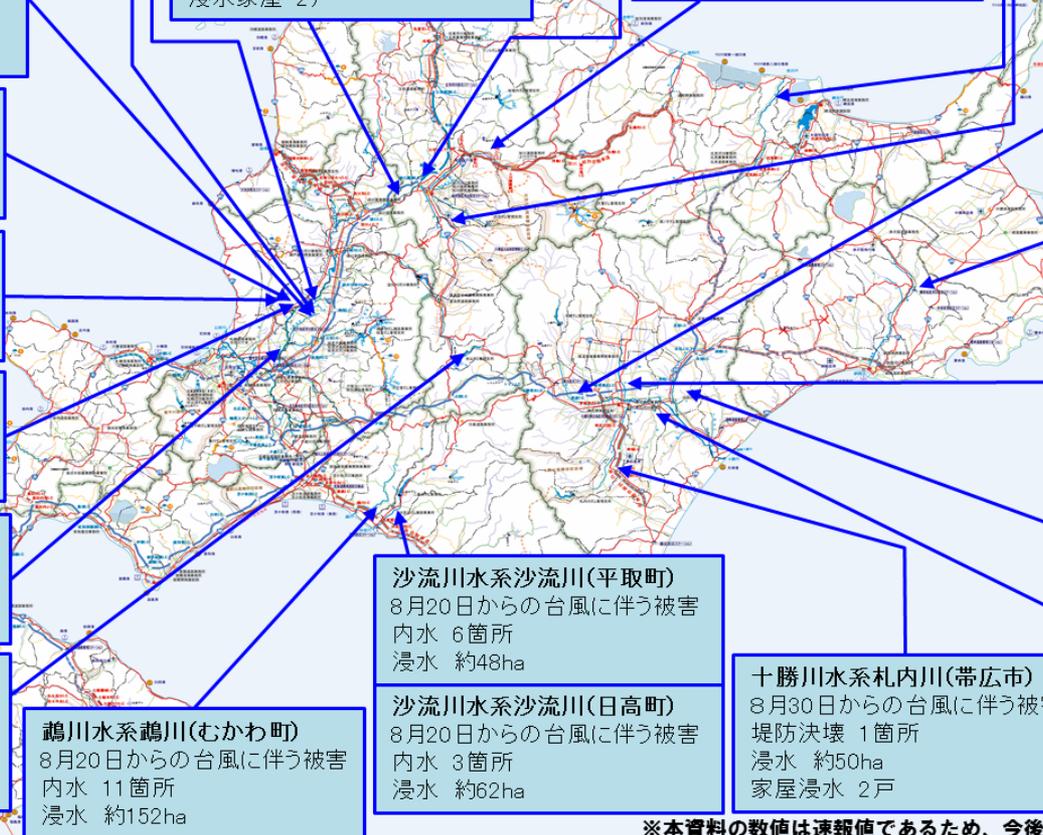
※国管理河川の浸水被害等

- 石狩川水系ゴクドウ川(美唄市)**
8月20日からの台風に伴う被害
内水 1箇所
浸水 約7ha
- 石狩川水系ビバイクシュンベツ川(美唄市)**
8月20日からの台風に伴う被害
内水 2箇所
浸水 約89ha
- 石狩川水系石狩川(月形町)**
8月20日からの台風に伴う被害
内水 1箇所
浸水 約21ha
- 石狩川水系札比内川(月形町)**
8月20日からの台風に伴う被害
内水 1箇所
浸水 約33ha
- 石狩川水系美唄川(美唄市)**
8月20日からの台風に伴う被害
内水 1箇所
浸水 約6ha
- 石狩川水系幾春別川(岩見沢市)**
8月20日からの台風に伴う被害
内水 1箇所
浸水 約4ha
- 石狩川水系空知川(南富良野町)**
8月30日からの台風に伴う被害
堤防決壊 2箇所
浸水 約132ha
浸水家屋 107戸

常呂川水系常呂川(北見市)
8月20日からの台風に伴う被害
堤防決壊 1箇所
越水 4箇所
浸水 約215ha

十勝川水系札内川(帯広市)
8月30日からの台風に伴う被害
堤防決壊 1箇所
浸水 約50ha
家屋浸水 2戸

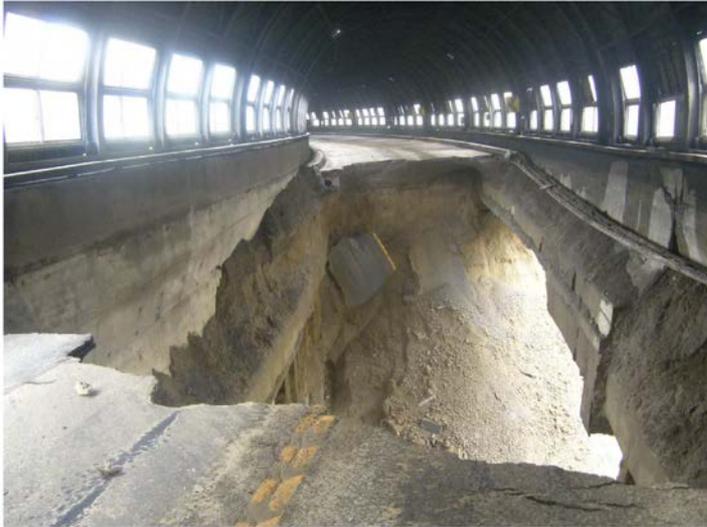
④国道274号 日高町 三国の沢覆道 (H28.9.3の状況)

国道274号線 道央～道東を結ぶ大動脈の壊滅的被害

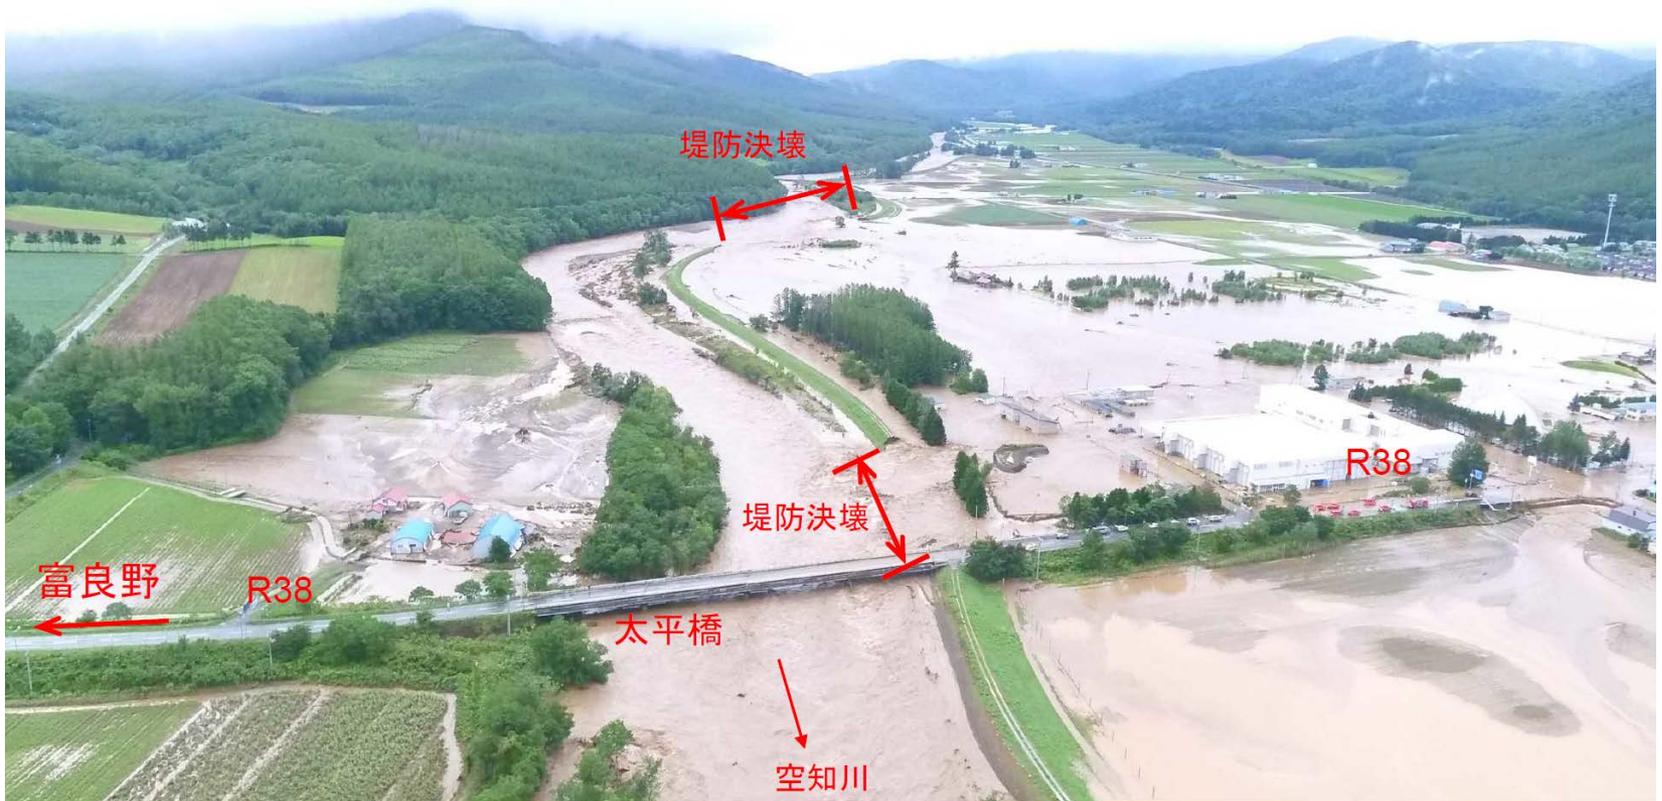
空知川(そらちがわ) 堤防決壊状況

石狩川水系 空知川

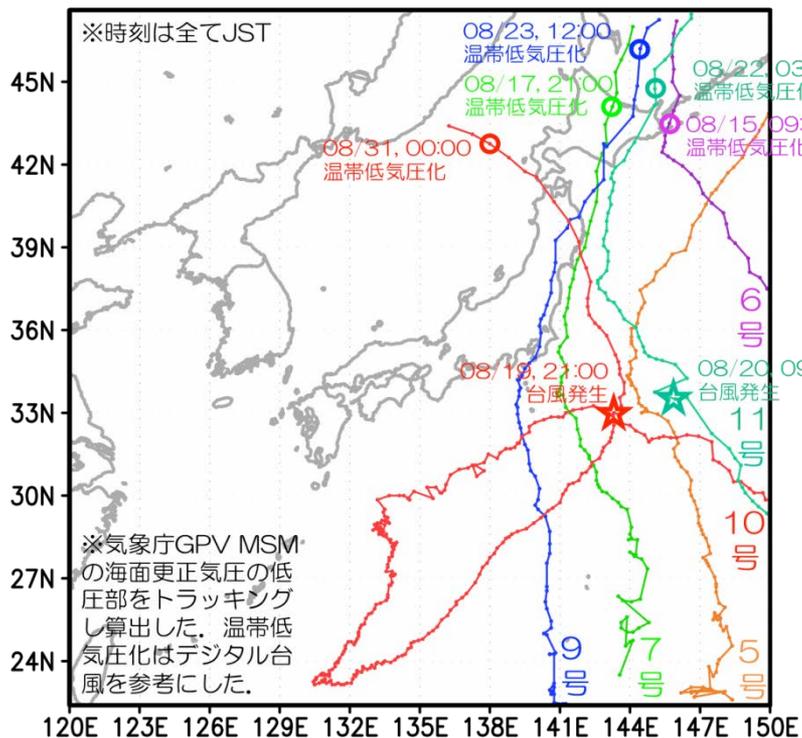
2016年8月に北海道を上陸もしくは周辺を通過した台風の経路。気象庁GPV MSMの海面更正気圧の低圧部を1時間おきにトラッキングし算出した。発生・温帯低気圧化はデジタル台風を参考にした。図中☆印は台風発生地点、○印は温帯低気圧化した地点。

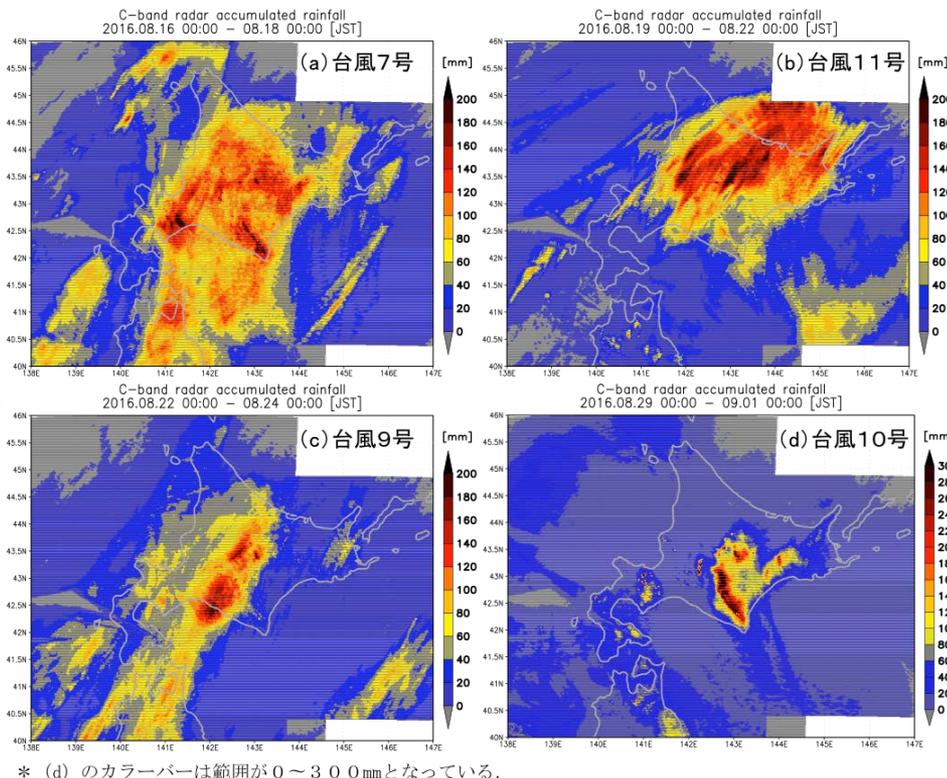
2016年8月16日から9月1日までの台風ごとの積算降雨量。Cバンドレーダより算出。(a)2016年8月16日00時から8月18日00時までの積算降雨量(b)2016年8月19日00時から8月22日00時までの積算降雨量(c)2016年から8月22日00時から8月24日00時までの積算降雨量(d)2016年8月29日00時から9月1日00時までの積算降雨量

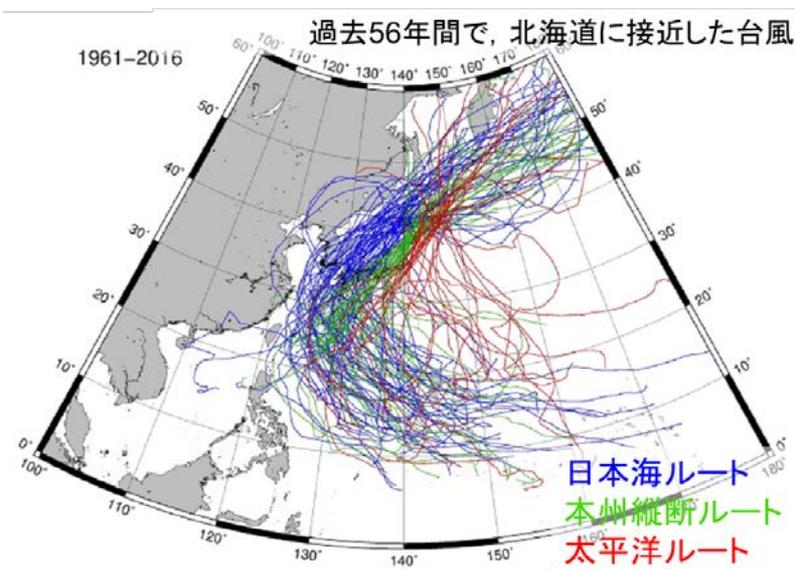
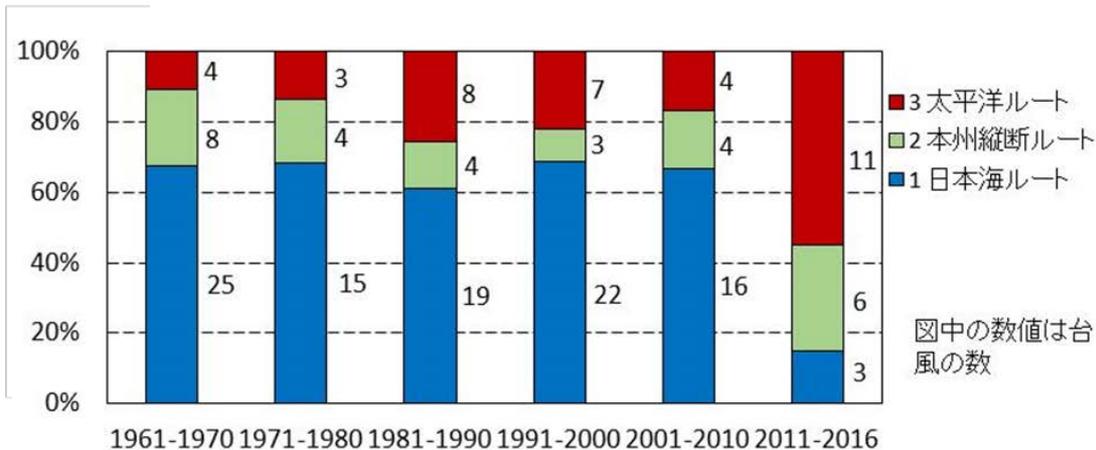
近年太平洋ルートが多い。北海道の周辺を通過する台風は、太平洋を經由するものの方が、低い中心気圧を維持したまま接近する。

北緯30度から北緯40度を通過するまでの中心気圧の気圧変化度(hPa/° N)と数(N).

太平洋ルート: 北海道に接近する際に、他のルートと比較して弱体化しづらい。

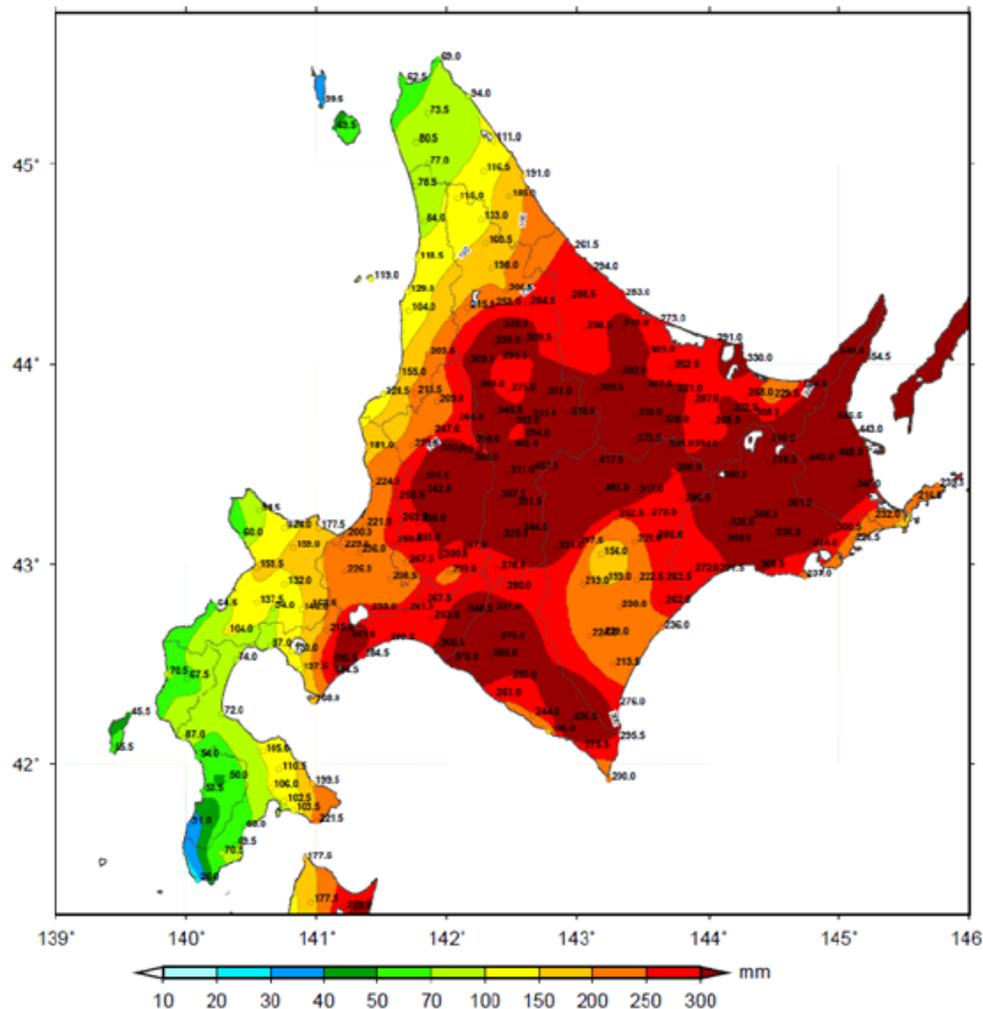
アメダス降雨量分布
 (平成28年8月15日1時～24日24時)
 (日本気象協会 配布資料から転載)

3つの直撃台風に伴い
 北海道の広い範囲が大
 雨に見舞われた。

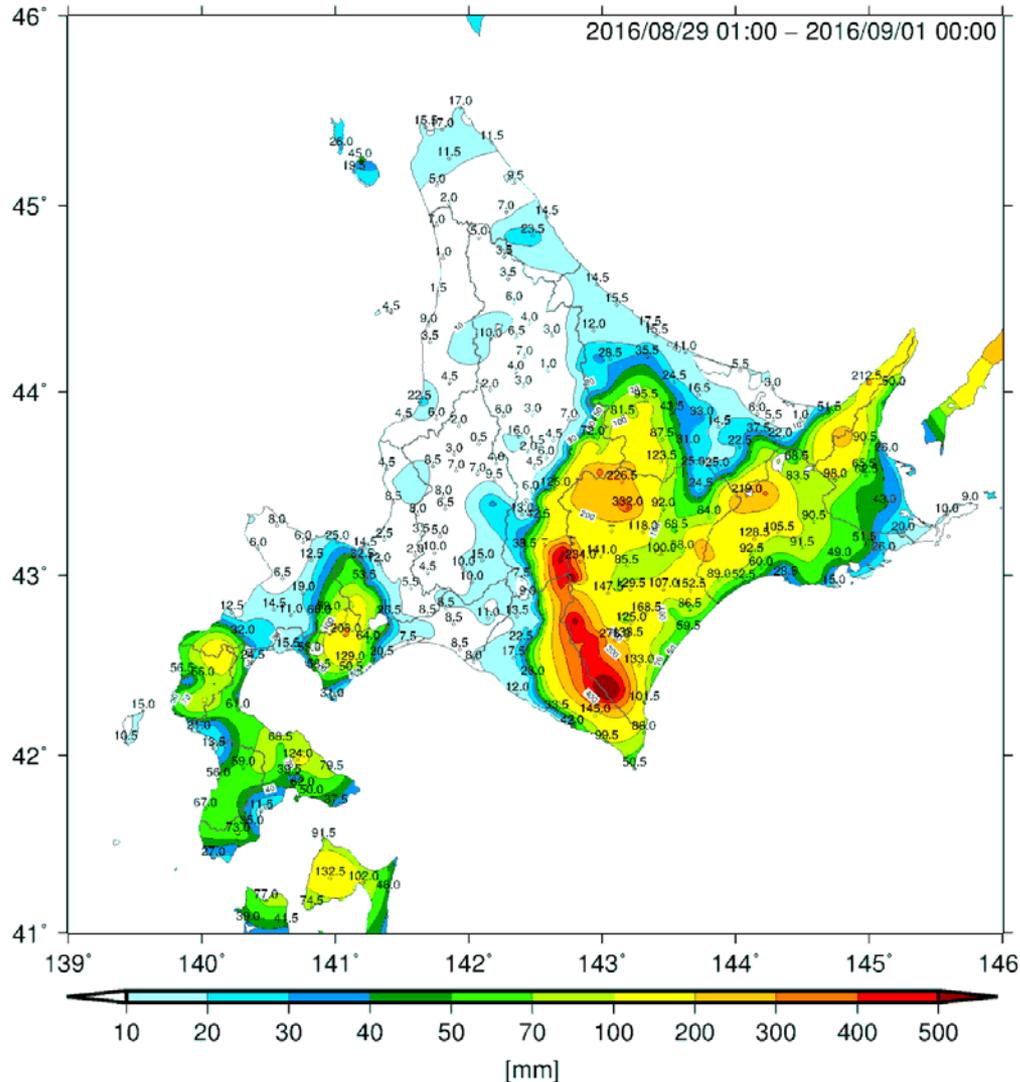
降雨量分布図(2016年8月29日1時～31日24時)

日高山脈の標高の高い地域では**500mmを超える**まさに記録的な大雨となった。

主な観測所の総雨量
2016年8月29日～31日

雨量観測所	総雨量
狩勝(河川)	512
日勝(河川)	367
ぬかびら源泉郷(ア)	351
札内川ダム(河川)	507
戸蔦別(河川)	530
野塚(道路)	713

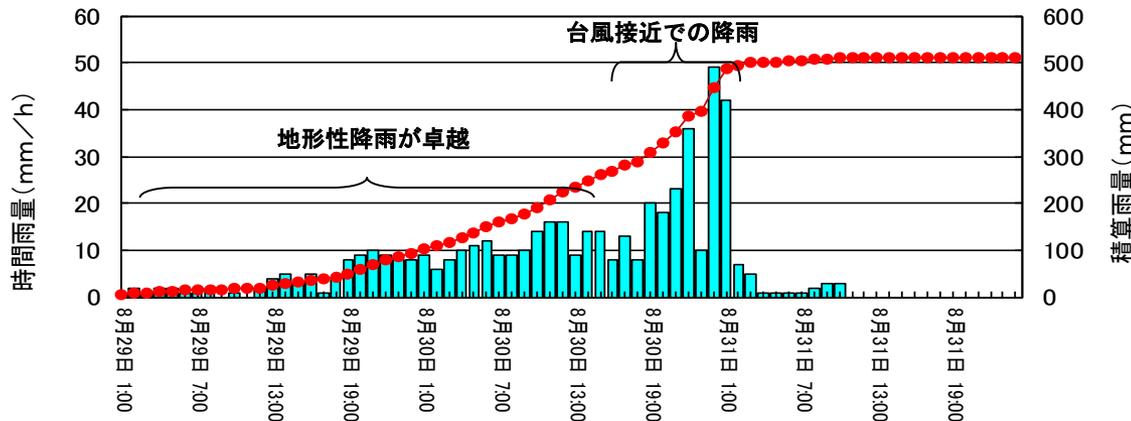
狩勝の時間雨量と積算雨量

台風接近前の東寄りの暖湿気が地形性降雨によって300mm程となり、本体接近で更に200mmの大雨が加わった。

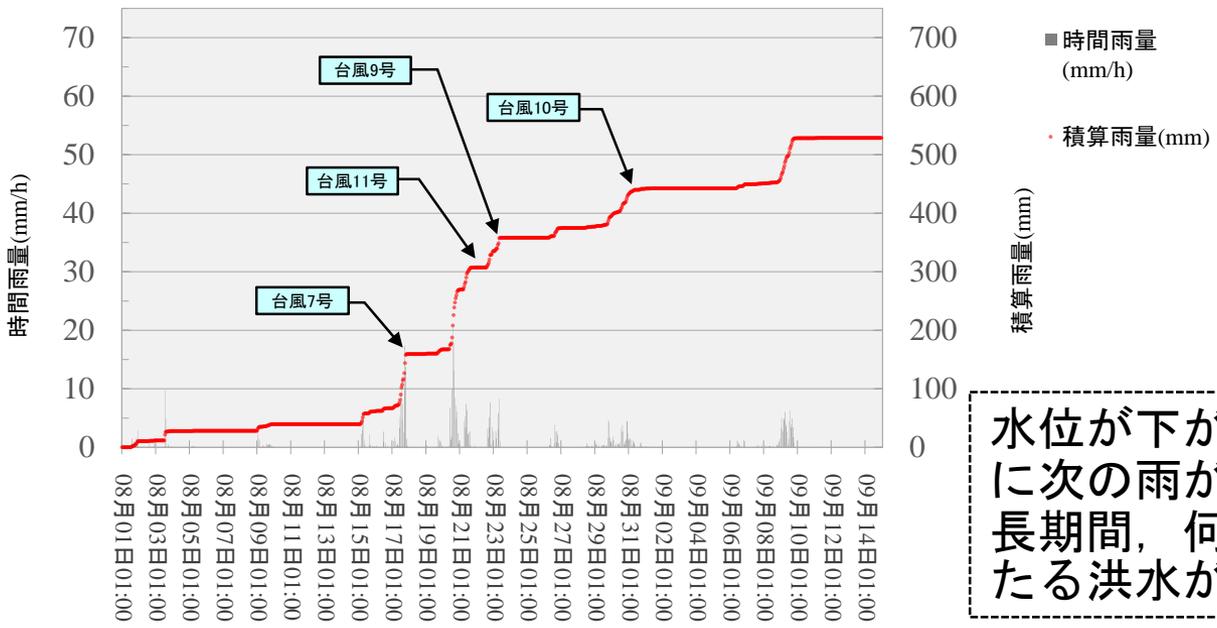
常呂川流域
上川沿地点流域平均
時間雨量・積算雨量
2016/8/1～2016/9/14

水位が下がりがきる前に次の雨が降った。長期間、何波にもわたる洪水が起きた。

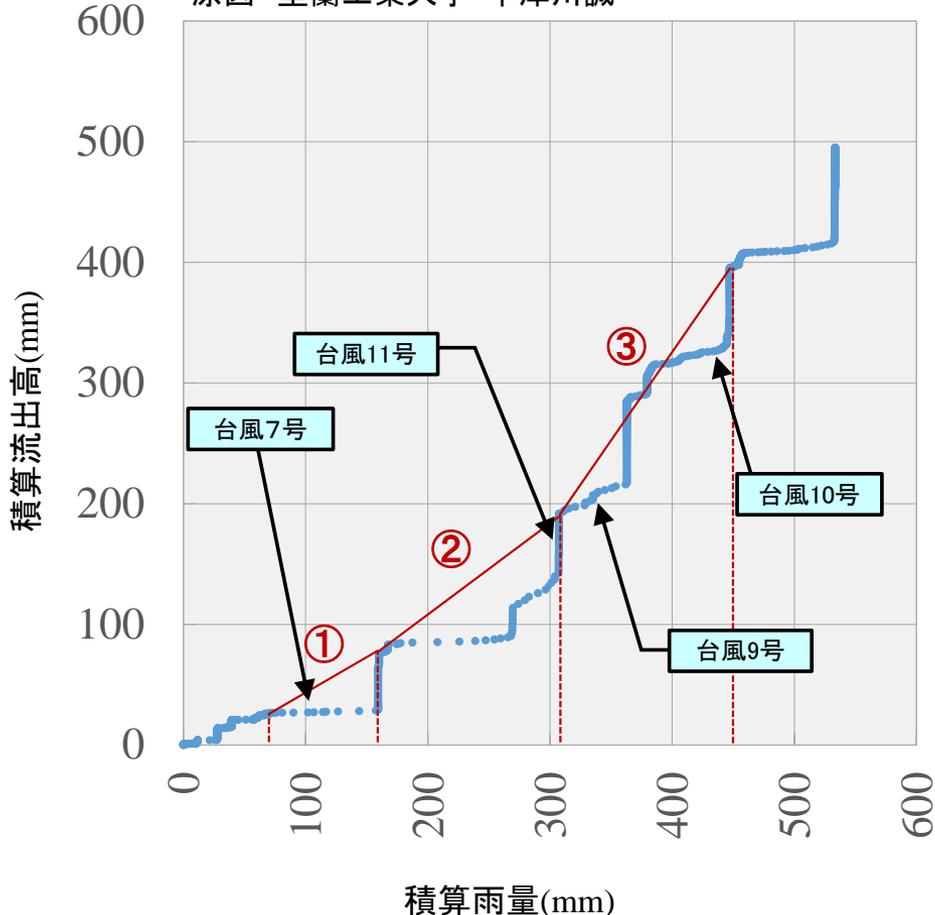
積算雨量と積算流出高の関係

- ① 台風7号による降雨
(8月17日3時～8月19日15時)

$$\frac{\sum Q}{\sum R} = \frac{49\text{mm}}{92\text{mm}} = 0.5$$

- ② 台風11号による降雨
(8月19日16時～8月22日15時)

$$\frac{\sum Q}{\sum R} = \frac{117\text{mm}}{147\text{mm}} = 0.8$$

- ③ 台風9・10号による降雨
(8月22日16時～9月6日9時)

$$\frac{\sum Q}{\sum R} = \frac{202\text{mm}}{137\text{mm}} > 1.0$$

上川沿地点流域平均雨量をティーセン法で推算し、積算したもの。

上川沿地点流量を水位からH-Q式で求め、流域面積（1,897.6km²）で除してmm単位で推算し、積算したもの。H-Q式は過年度分を暫定的に使用していることに注意。

積算雨量と積算流出高の比が1に近いほど
土壌が湿って降雨が損失せず、そのまま
流出していることを意味する。

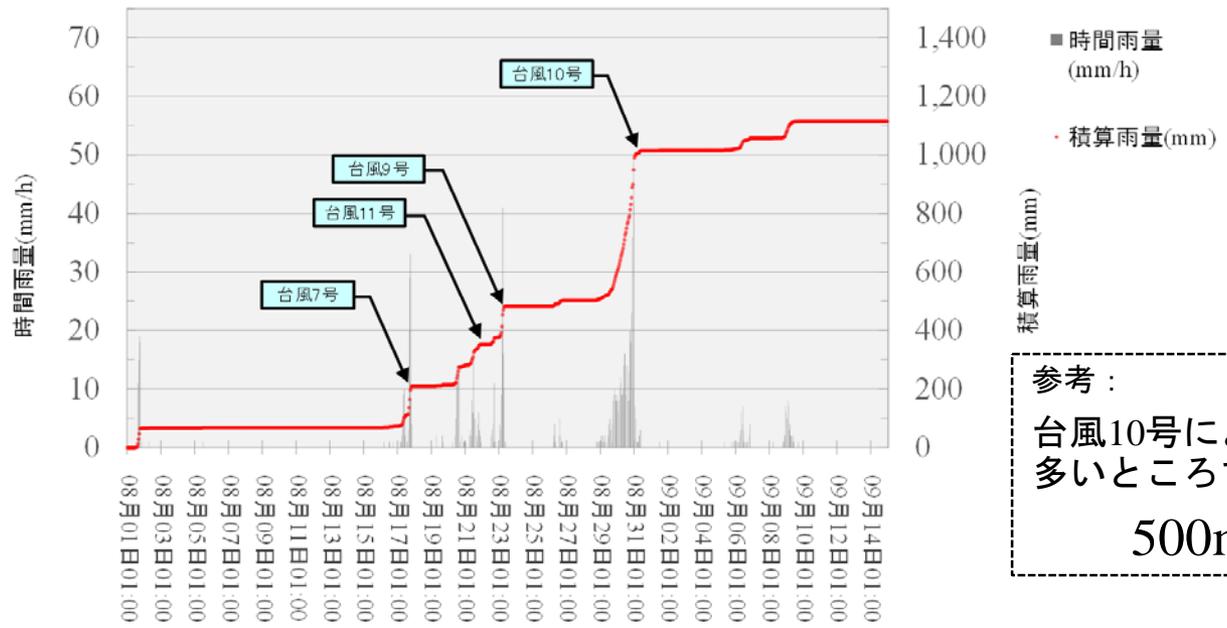
時間雨量・積算雨量
2016/8/1~2016/9/14

参考：
台風10号により、流域の多いところで
500mm超

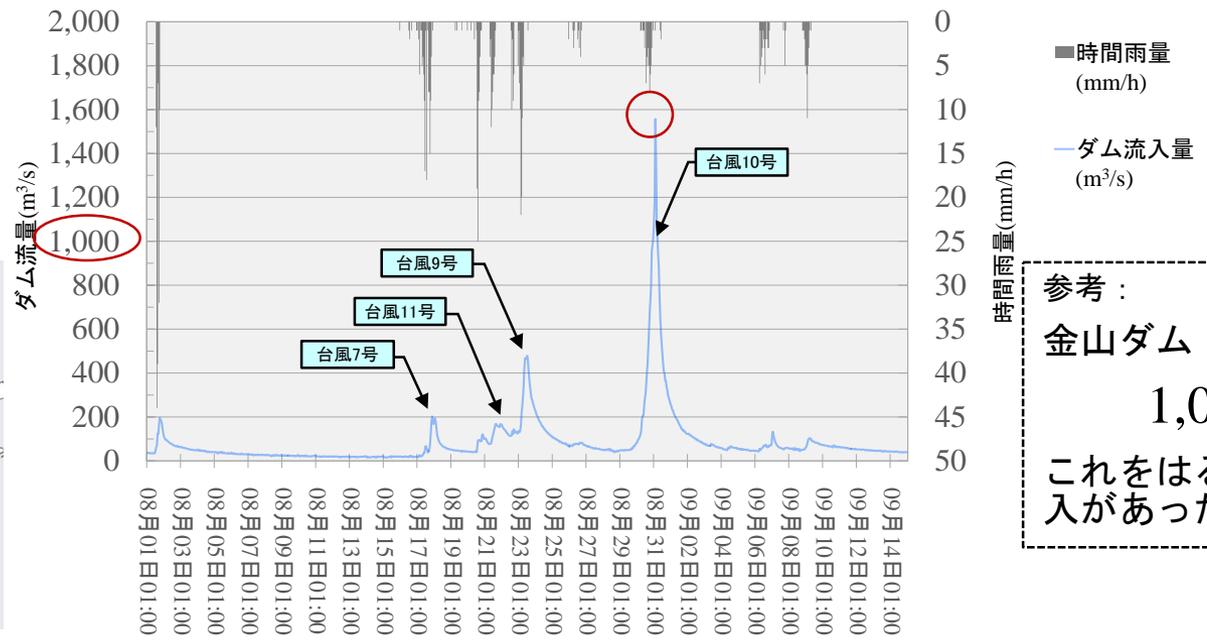
流入量

参考：
金山ダム・計画高水流量
1,000m³/s
これをはるかに上回る流入があった。

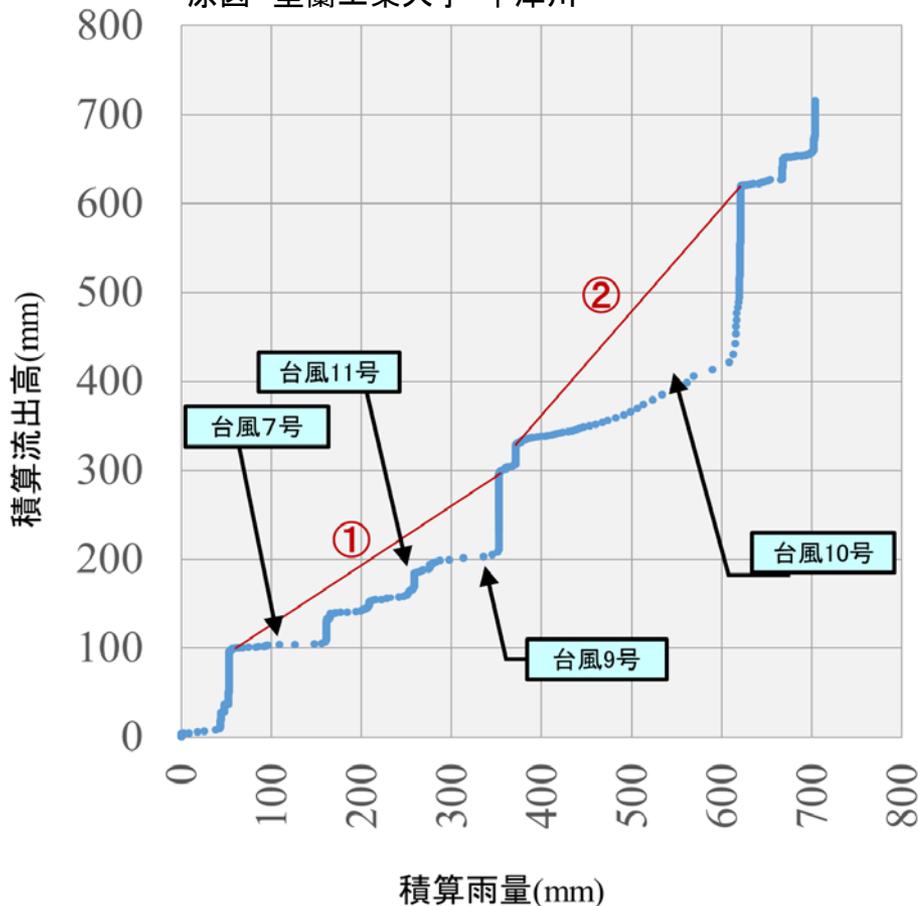
積算雨量と積算流出高の関係

- ① 台風7号・11号・9号による降雨
(8月16日13時～8月25日23時)

$$\frac{\sum Q}{\sum R} = \frac{198\text{mm}}{298\text{mm}} = 0.7$$

- ② 台風10号による降雨
(8月28日19時～9月5日8時)

$$\frac{\sum Q}{\sum R} = \frac{285\text{mm}}{249\text{mm}} \doteq 1.0$$

金山ダム流域平均雨量をティーセン法で推算し、積算したもの。

金山ダム流入量を流域面積(470km²)で除してmm単位で推算し、積算したもの。

積算雨量と積算流出高の比が1に近いほど
土壌が湿って降雨が損失せず、そのまま
流出していることを意味する。
