# 地震及び地震動の特性

後藤浩之

(京都大学 防災研究所)

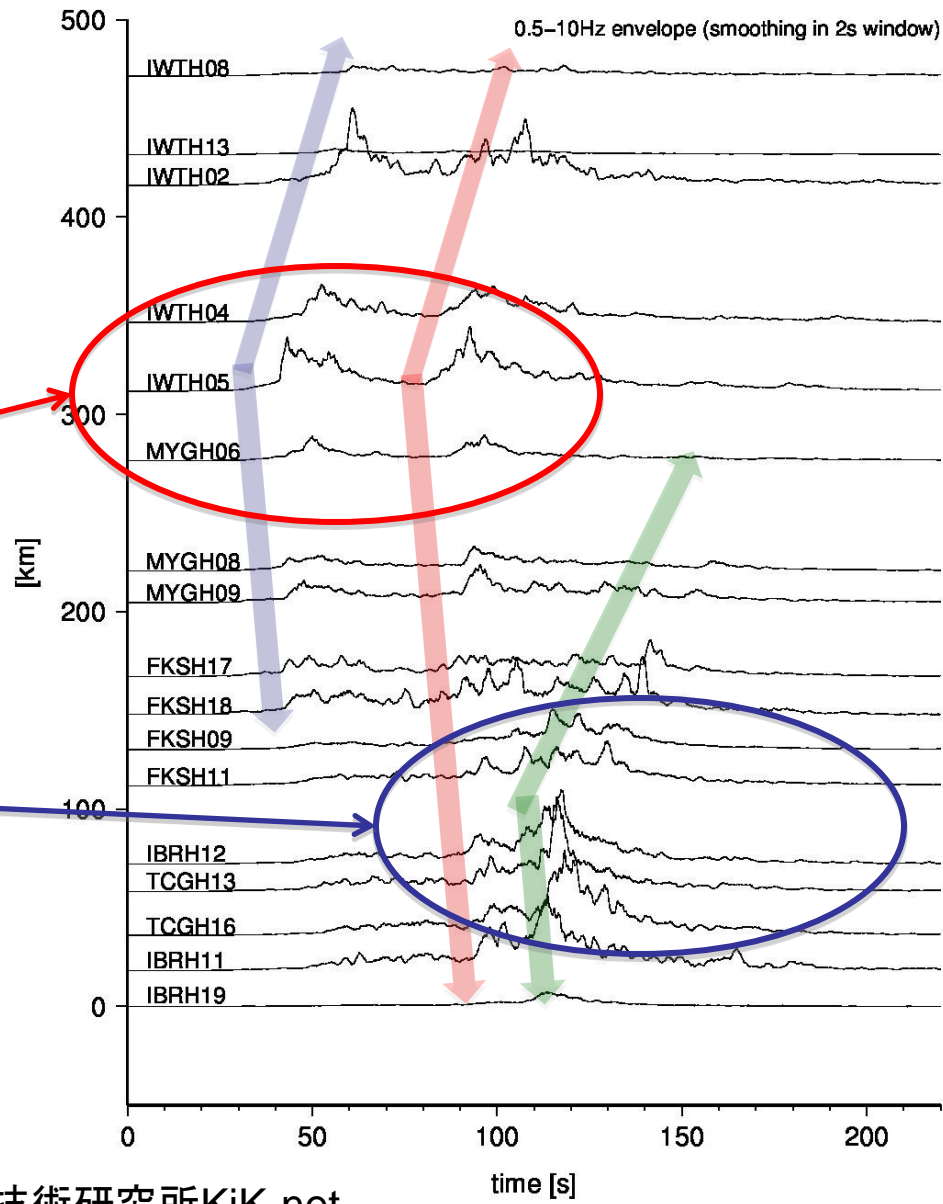
# 3つの破壊

(防災科学技術研究所KiK-net  
地中EW成分のエンベロープ波形)

- マグニチュード(Mw)9.0で日本では観測史上最大
- 想定されていた宮城県沖を含む複数の領域が連鎖的に破壊
- 3つの破壊が認められ、1つ目と2つ目は主に宮城県に寄与し、3つ目が関東地方に寄与

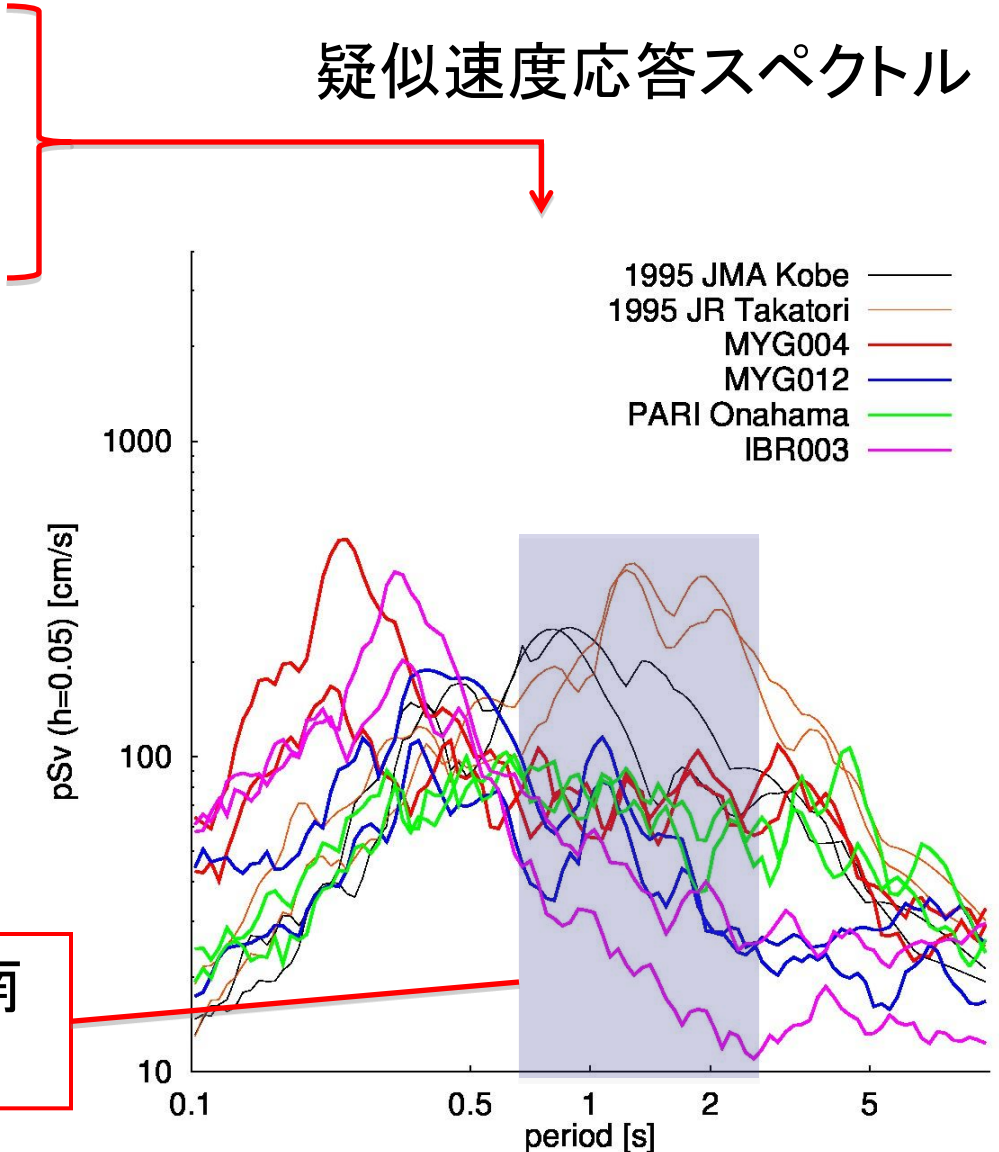
疑似速度応答スペクトル

1-2秒の応答は兵庫県南部地震の記録より小さい

- 長い継続時間の波
  - 最大水平加速度の大きい記録はピーク周期が短周期側にあり、1-2秒の応答は兵庫県南部地震の記録より小さい
  - 最大水平加速度が大きく震度7を観測した築館の被害は、確認した限り軽微である
  - 1-2秒の応答が大きい記録が、K-NET古川、K-NET仙台などで得られており、周辺に地震動による被害が認められた。
  - ただし、対象地域が広いために依然として全貌は掴めていない
- 
- 4/7の余震では仙台などで本震に匹敵する地震動が観測されている

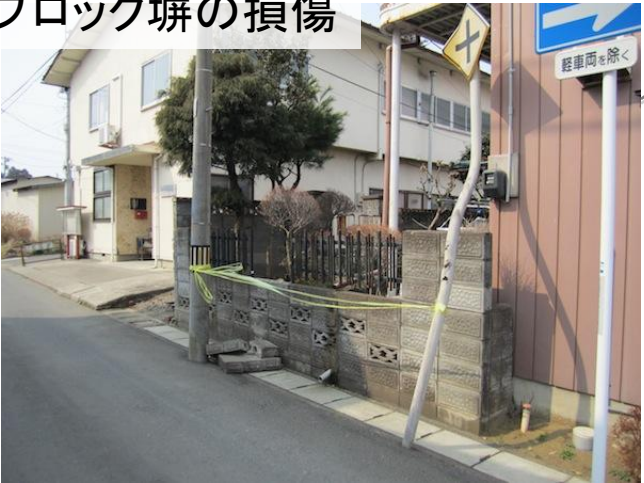
ブロック塀の損傷

震度7が観測されたが  
軽微な被害が散見される程度

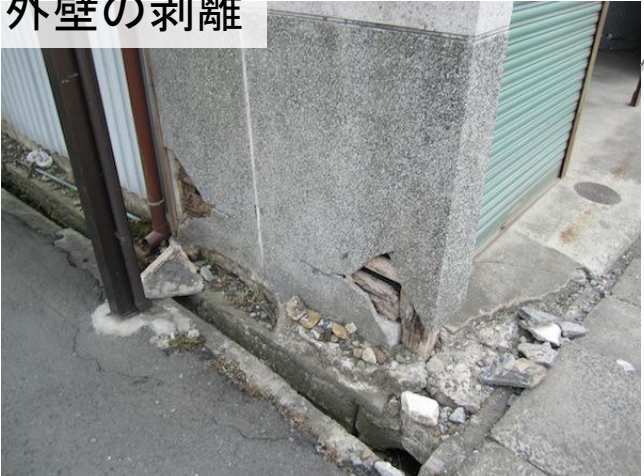
外壁の剥離

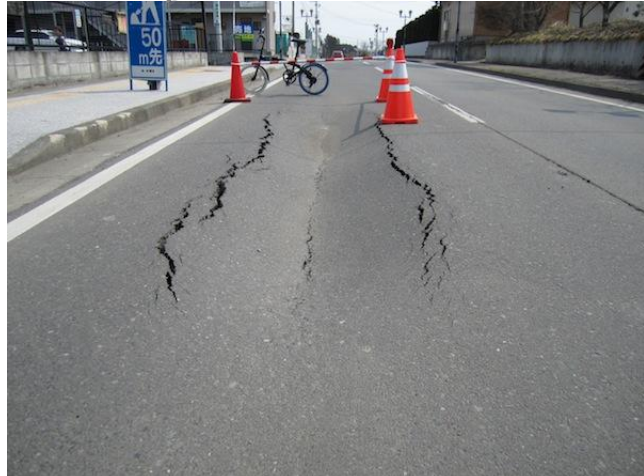
路面の陥没

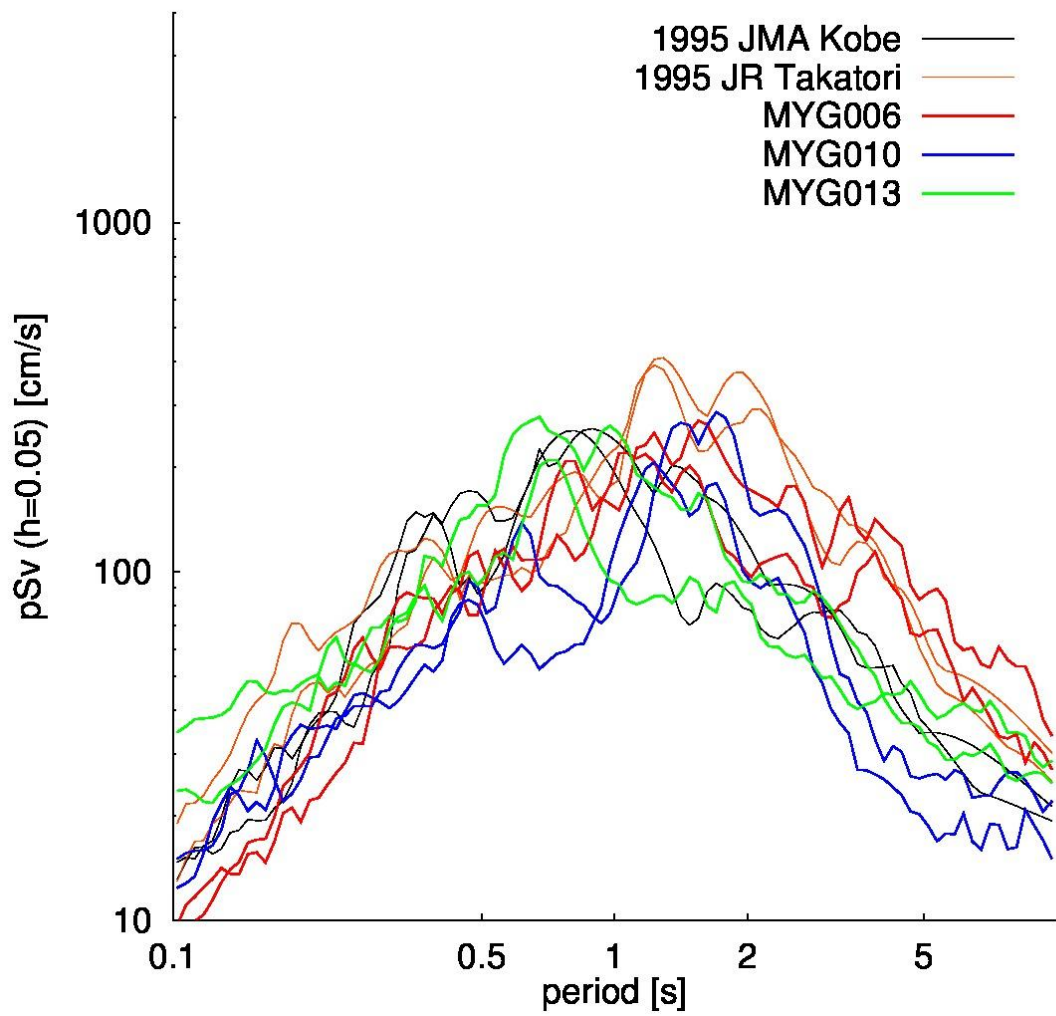
K-NET古川 (MYG006)  
K-NET石巻 (MYG010)  
K-NET仙台 (MYG013)

兵庫県南部地震の特徴  
によく似たスペクトル

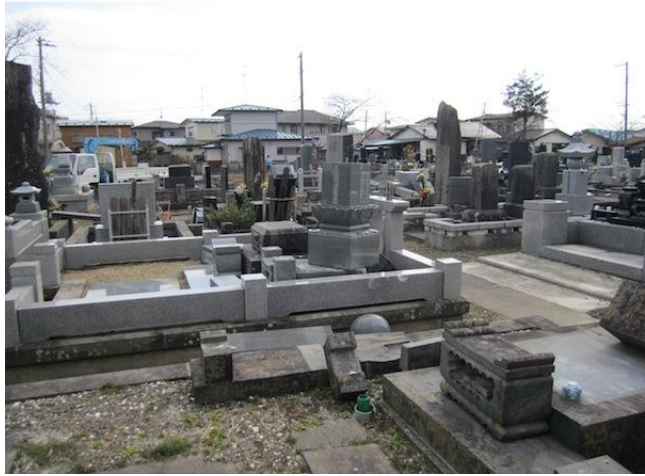
墓石の転倒  
(耐震化されたものも含んで半数以上)

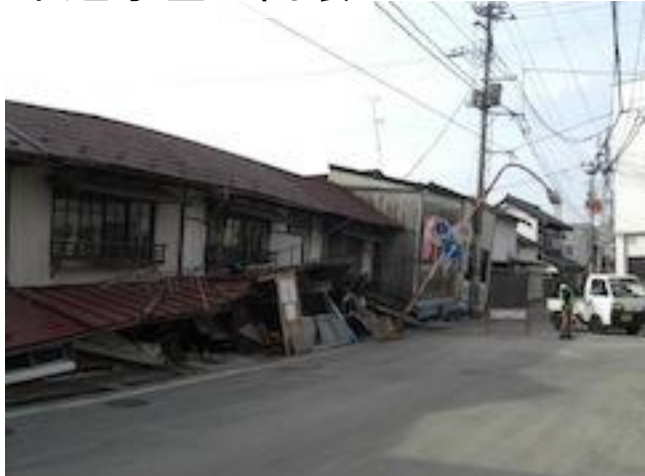
木造家屋の倒壊

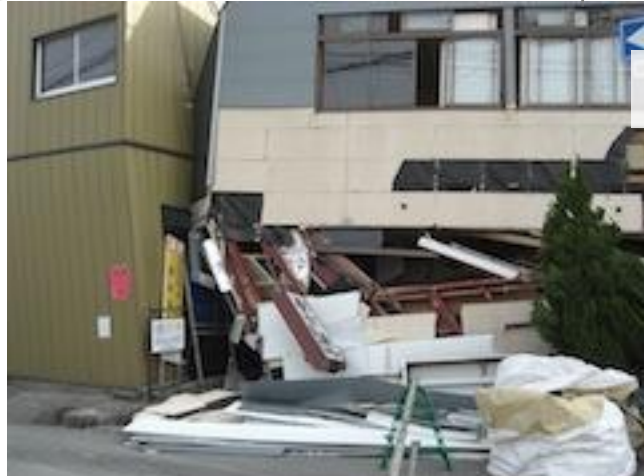
鉄骨店舗兼住家の倒壊

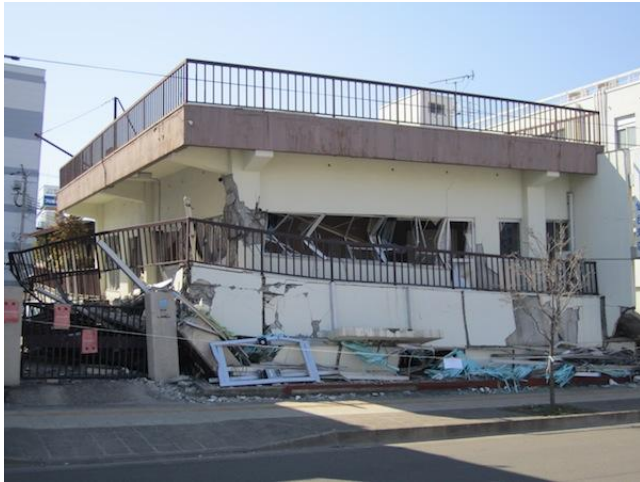
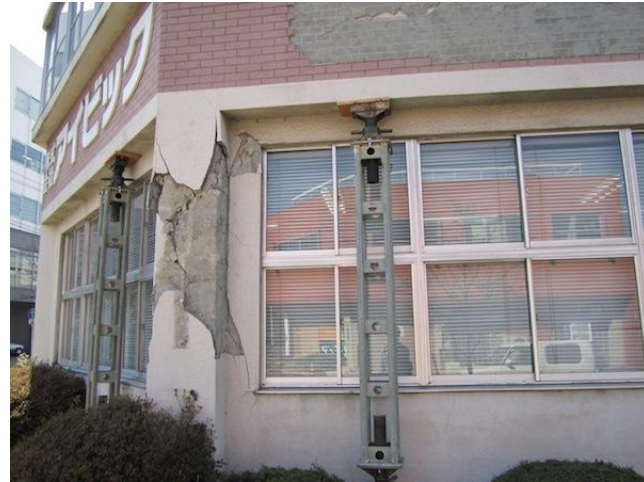
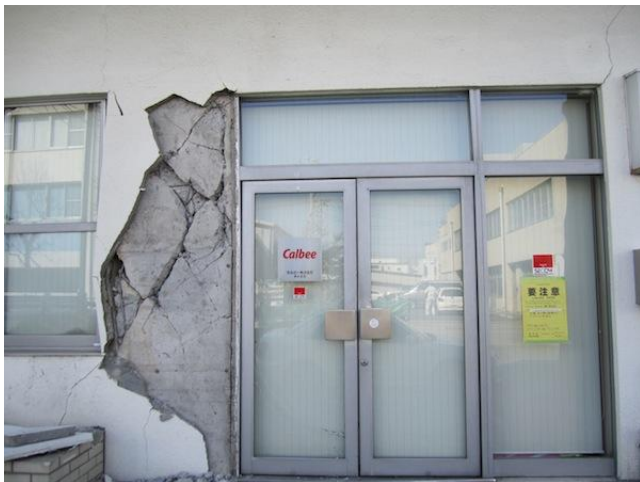
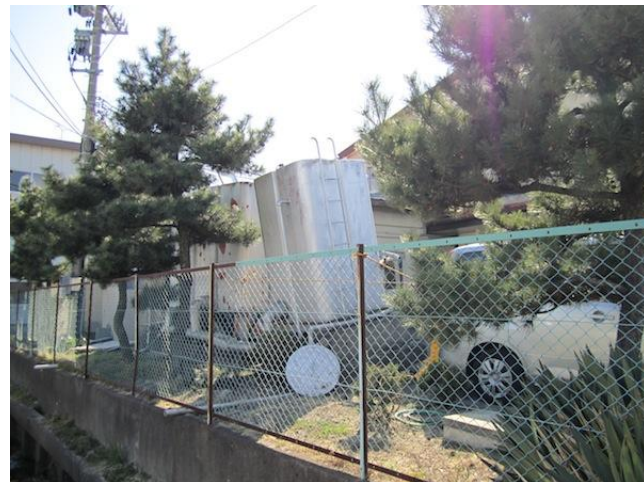
地震動による被害が見られる

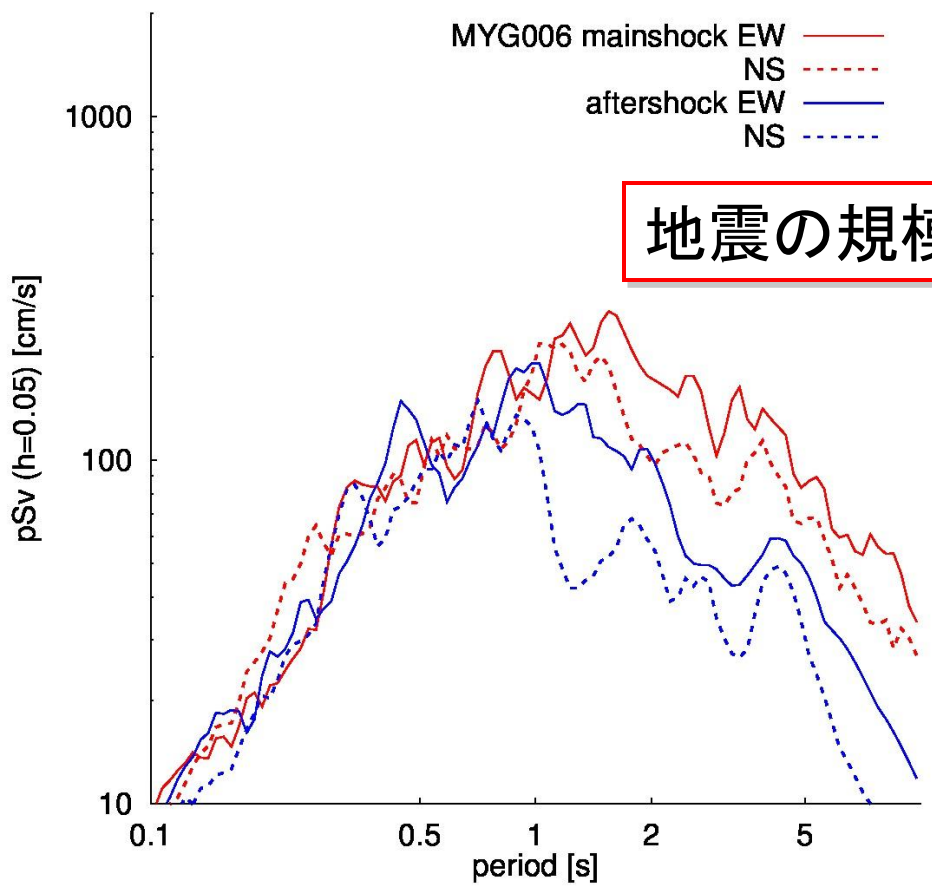
K-NET古川

1秒以下の短周期側で本震と似た特性

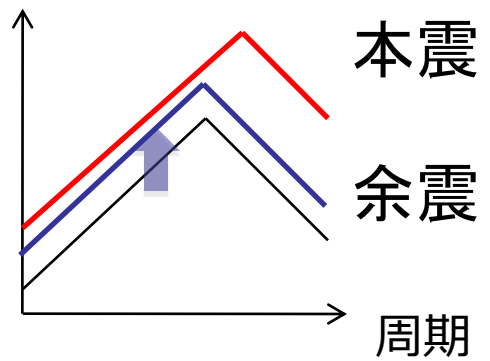
## 2. 短周期成分に富むスラブ内地震

速度振幅スペクトル
