# 2016年8月北海道水害緊急報告 石狩川水系の状況

水害調査団：清水康行・石田義明・久加朋子

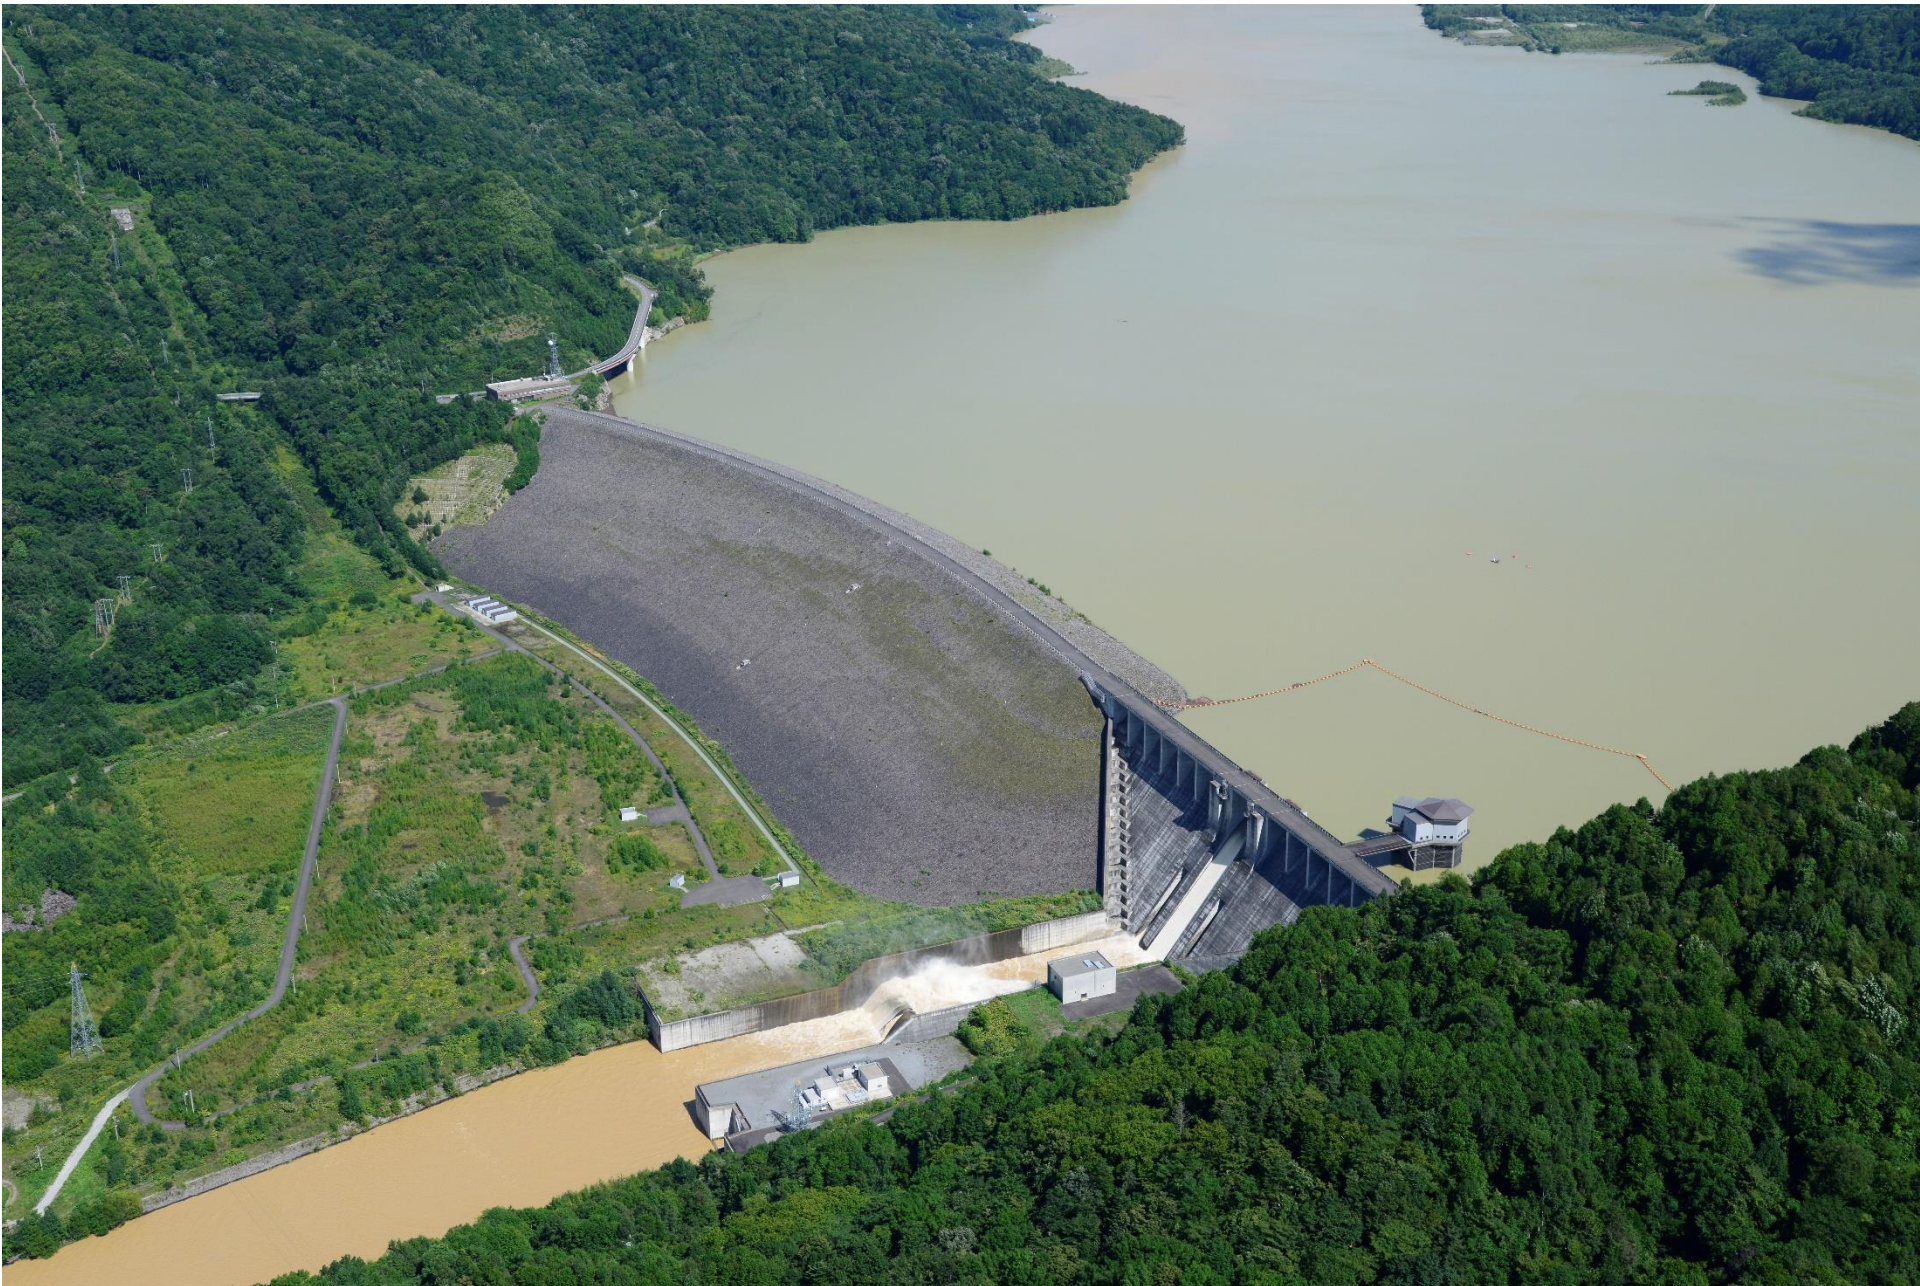
忠別ダム:2016年8月25日撮影(北海道開発局提供)

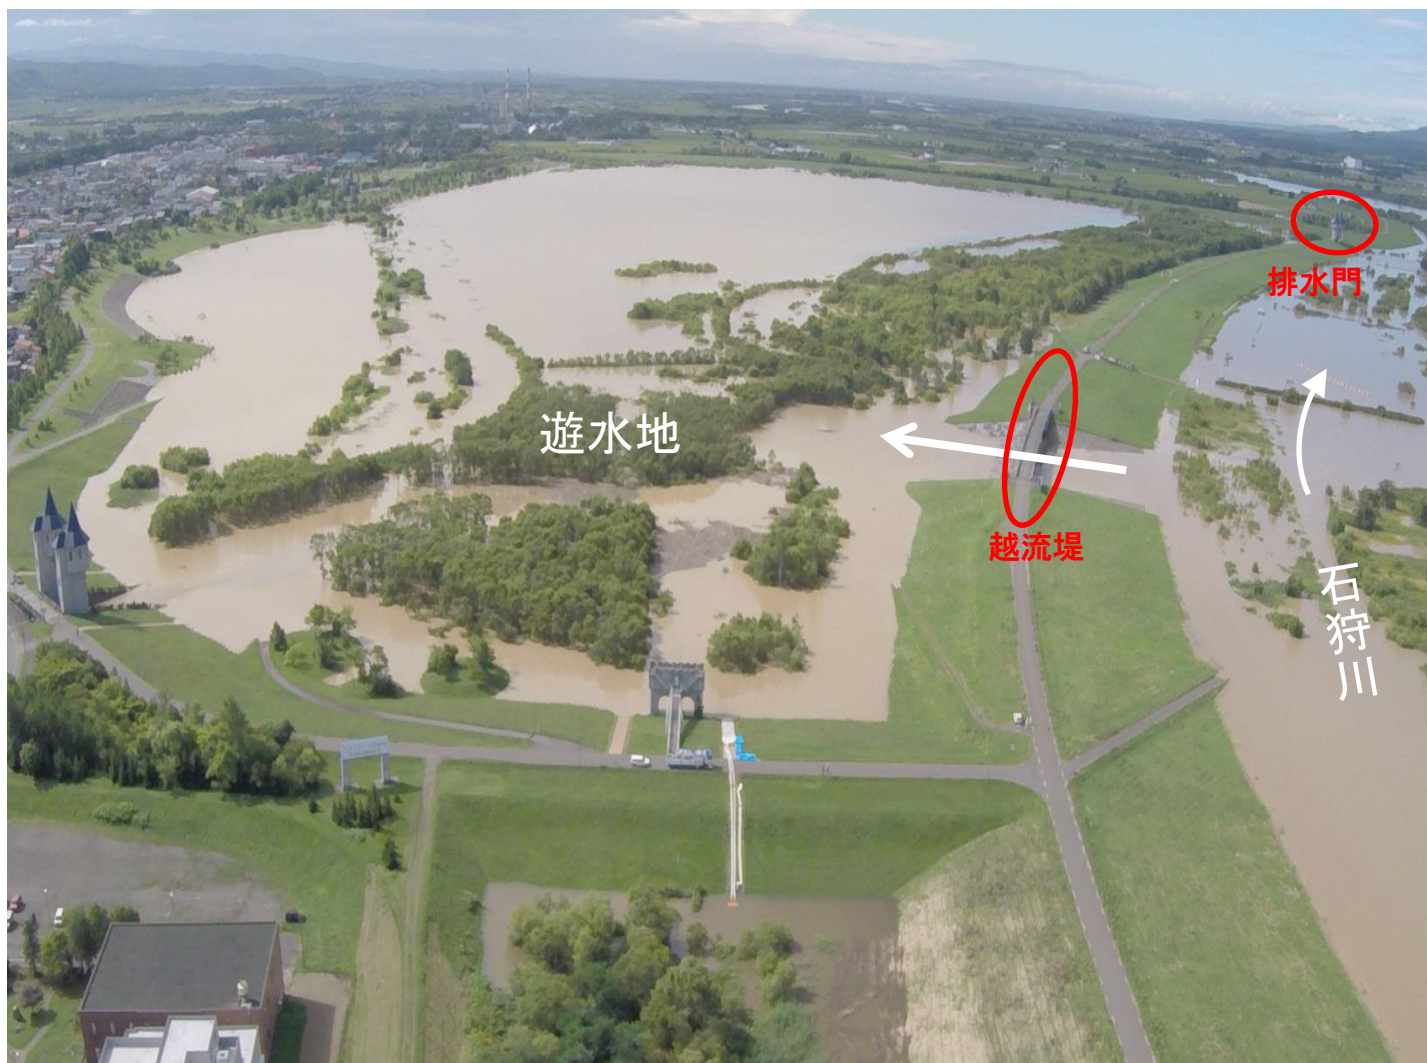
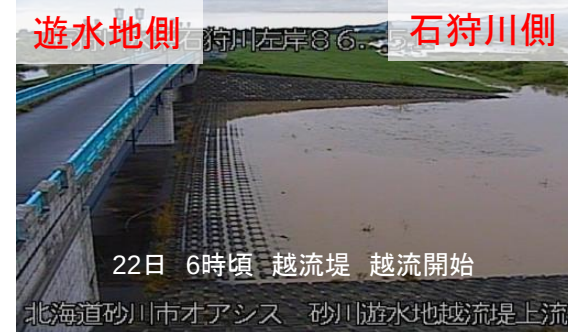
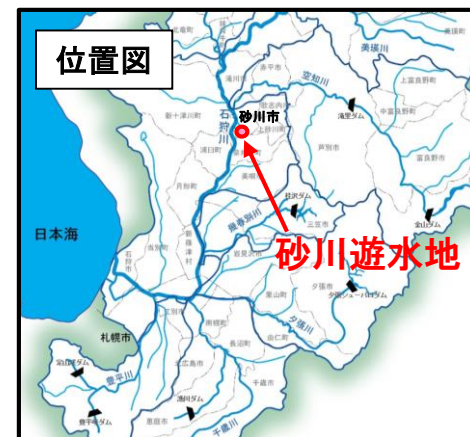
平成28年8月20日から大雨による出水状況(砂川遊水地)

○砂川遊水地では、石狩川の水位が高くなり、21日6時頃から11時頃にかけて石狩川の水を遊水地に貯留するとともに、遊水地に流入するペンケスナ川、パンケ歌志内川、奈江豊平川の水を合わせて約380万m<sup>3</sup>(札幌ドーム約2.4個分)貯留。洪水や内水の被害を軽減。

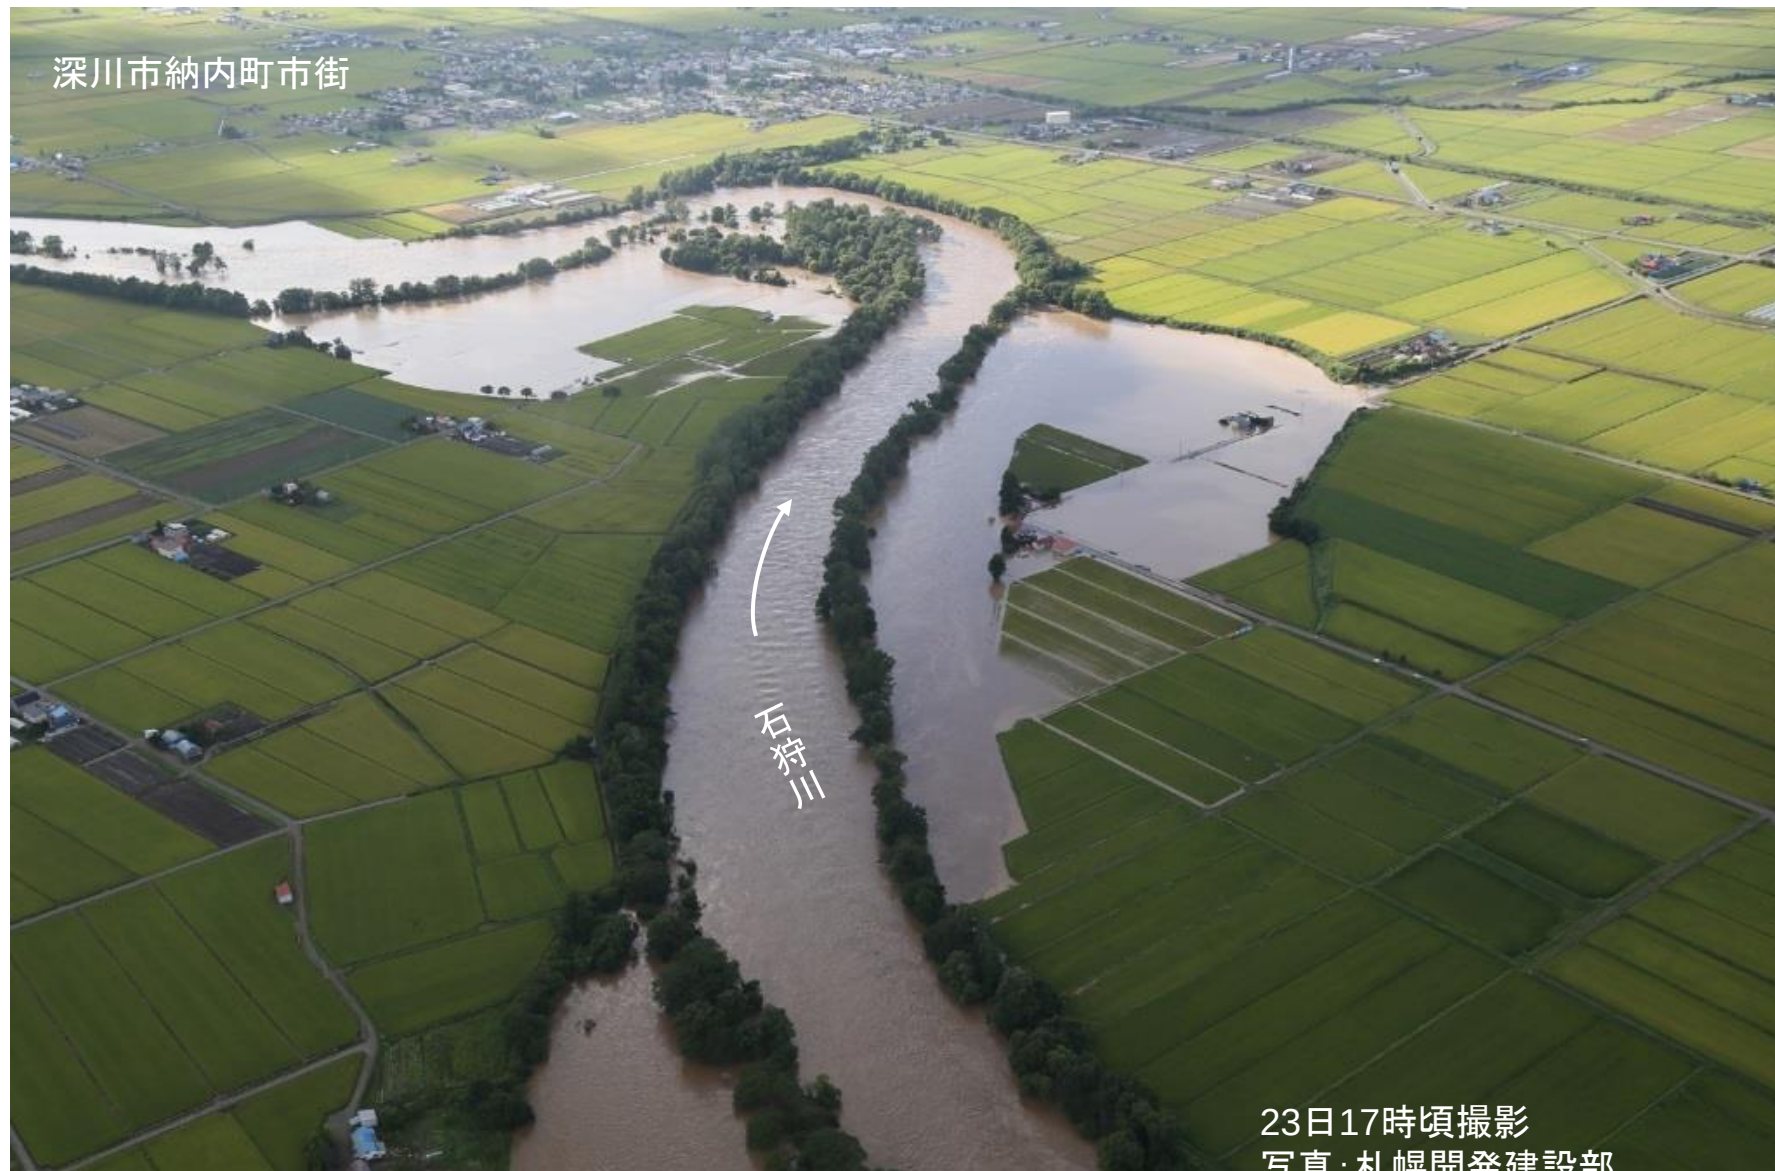
# 台風第9号(8月23日)による出水状況(1)

- 8月23日からの台風第9号の影響により、流域各地で激しい雨が降りました。  
上流域の美瑛町白金で191mm、層雲峡で116mmを観測
- 札幌開発建設部が管理する河川では、石狩川本川の納内水位観測所では「はん濫危険水位」を超え、昭和56年洪水に次ぐ高い水位を記録。  
おさむない

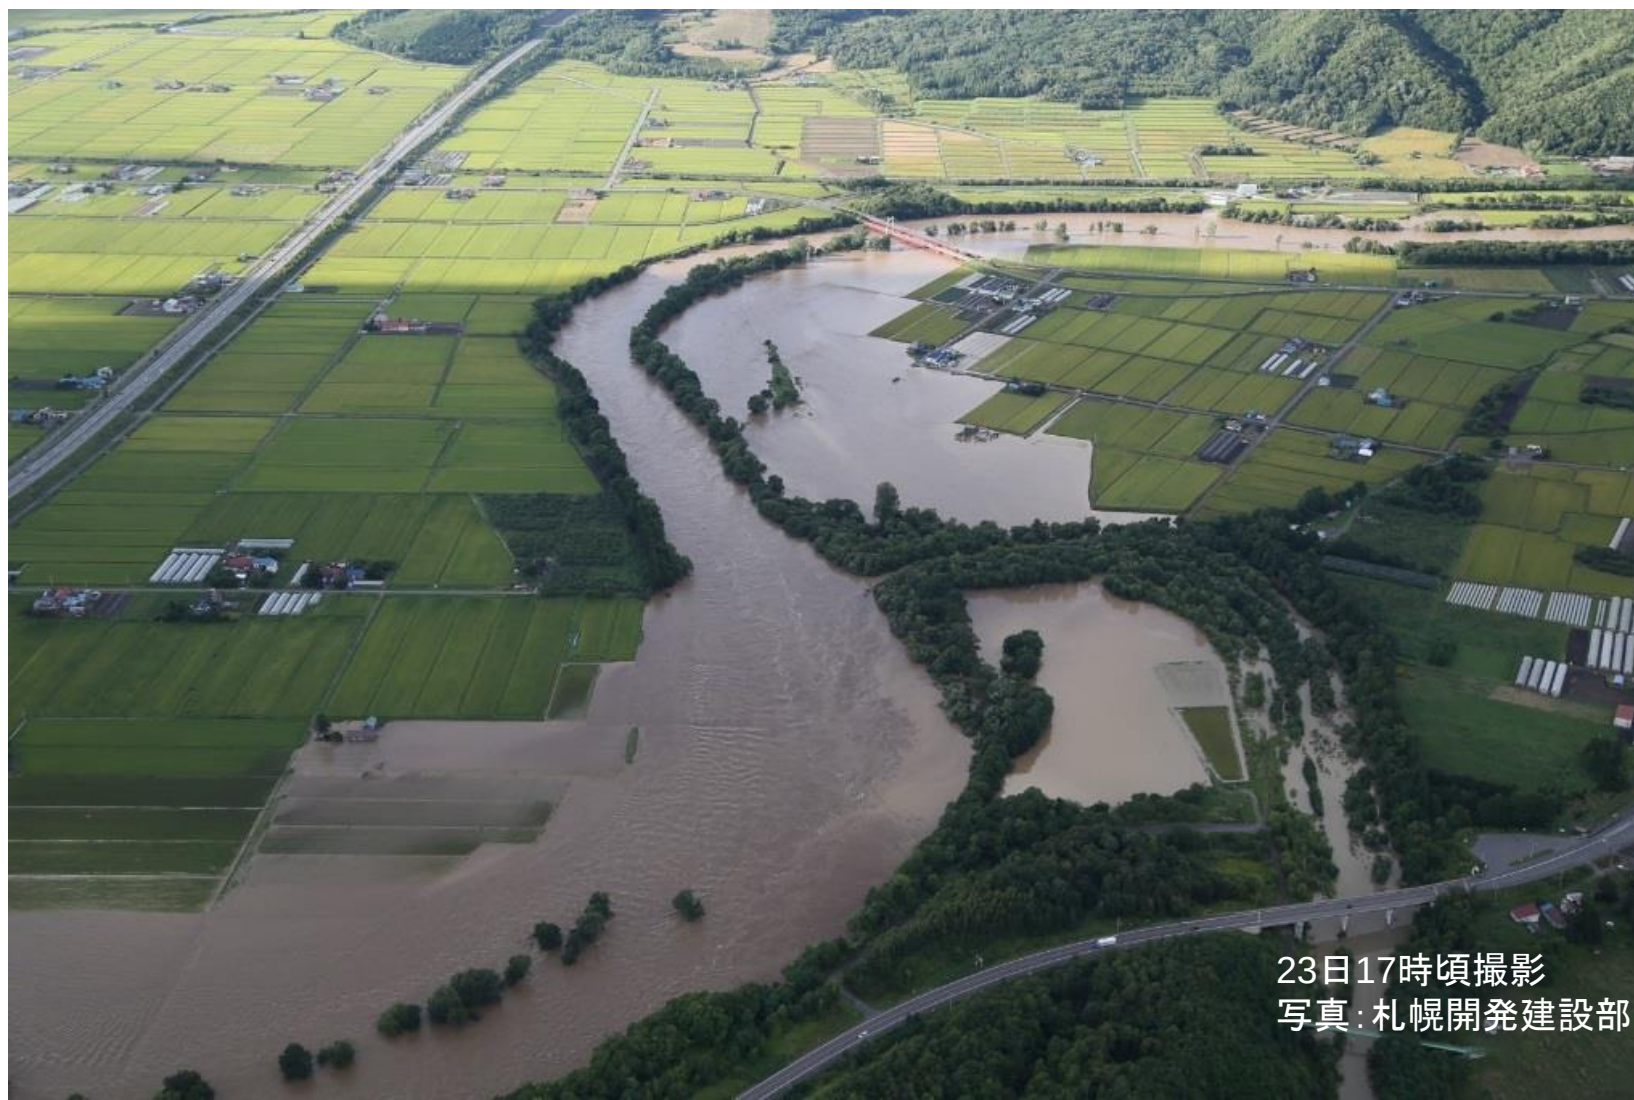
## 台風第9号(8月23日)による出水状況(2)

石狩川本川の深川市納内町付近及び旭川市神居町神居古潭において浸水面積約120ヘクタール、浸水家屋6戸のはん濫が発生

23日17時頃撮影  
写真: 札幌開発建設部

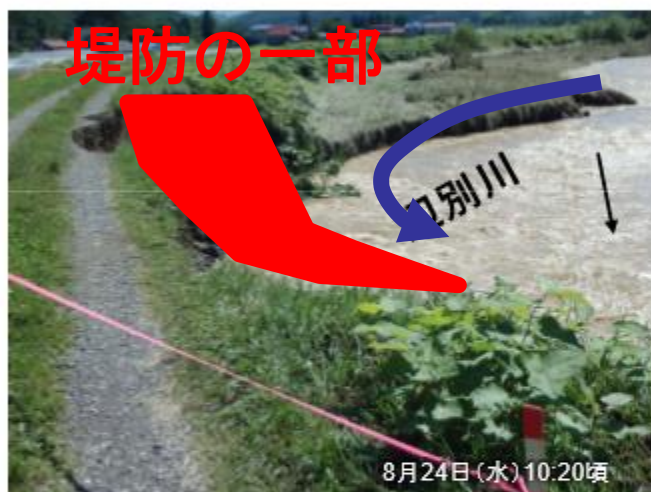
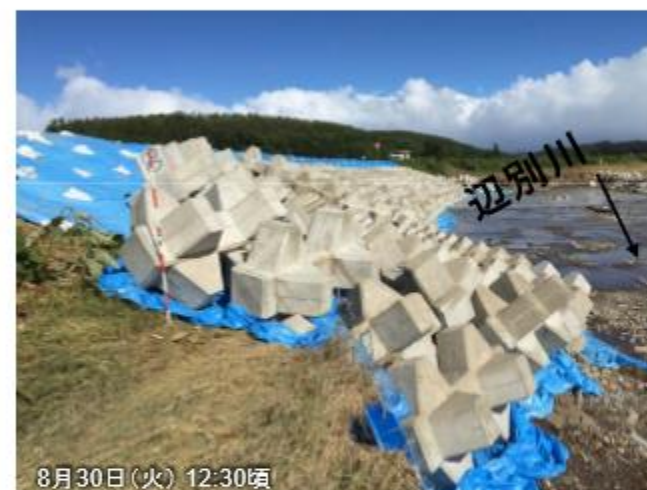
氾濫はしていないが河岸浸食で堤防が流失

急流河川で頻発、札内川、音更川などでも多発

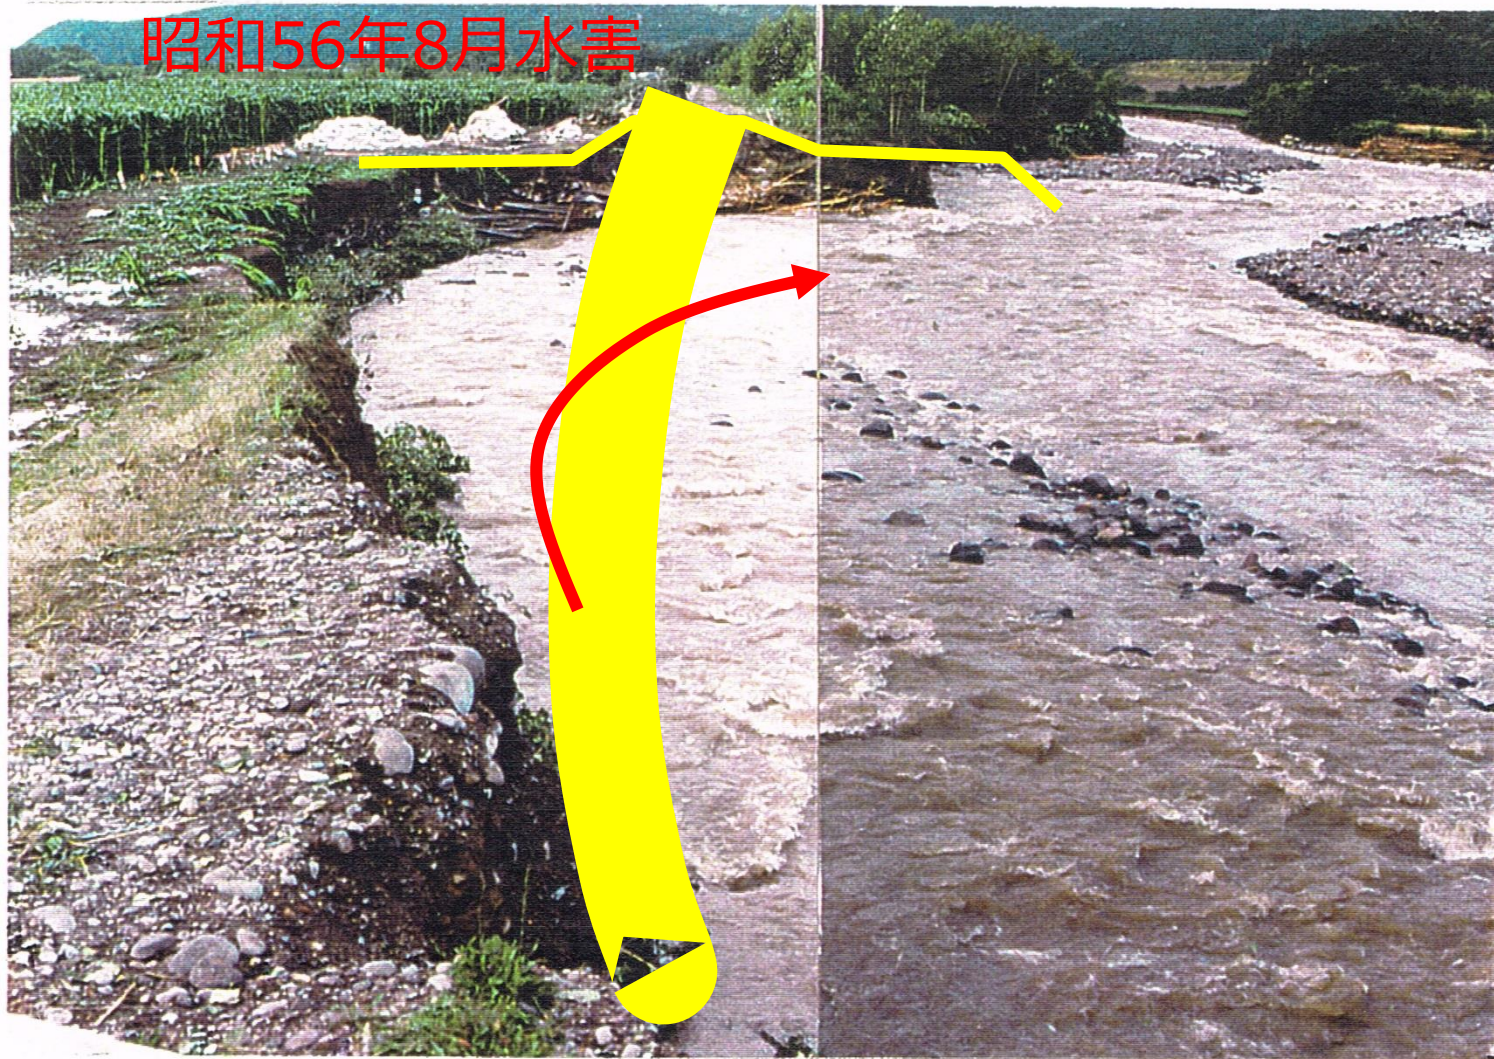
S56. 8. 6 正午  
美瑛川 美沢19線美沢左岸築堤被災状況  
被災延長 150M

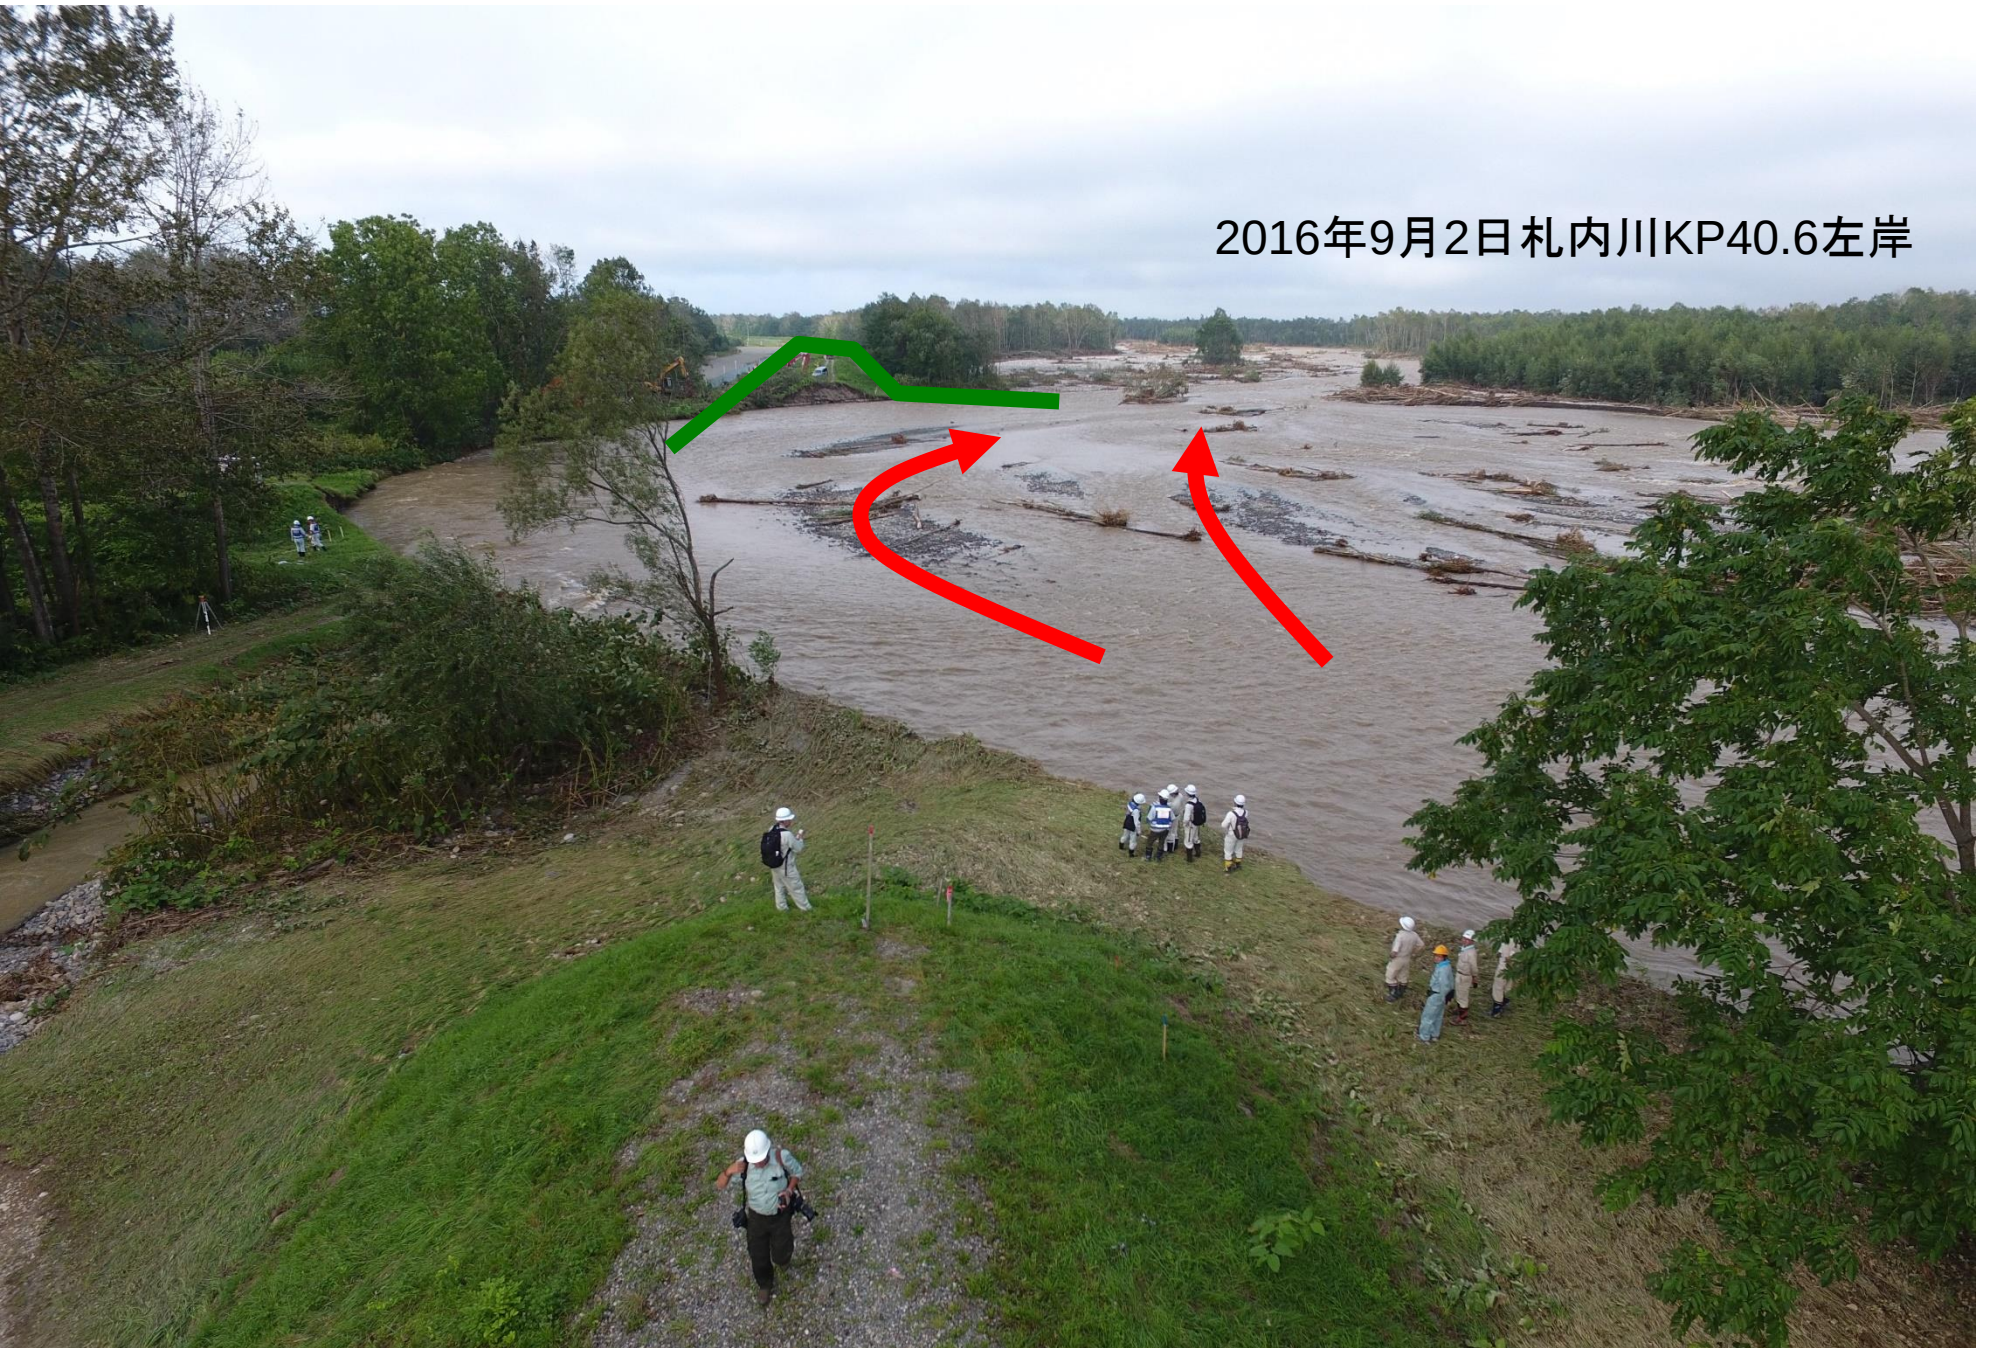
2016年9月2日 札内川KP40.6左岸

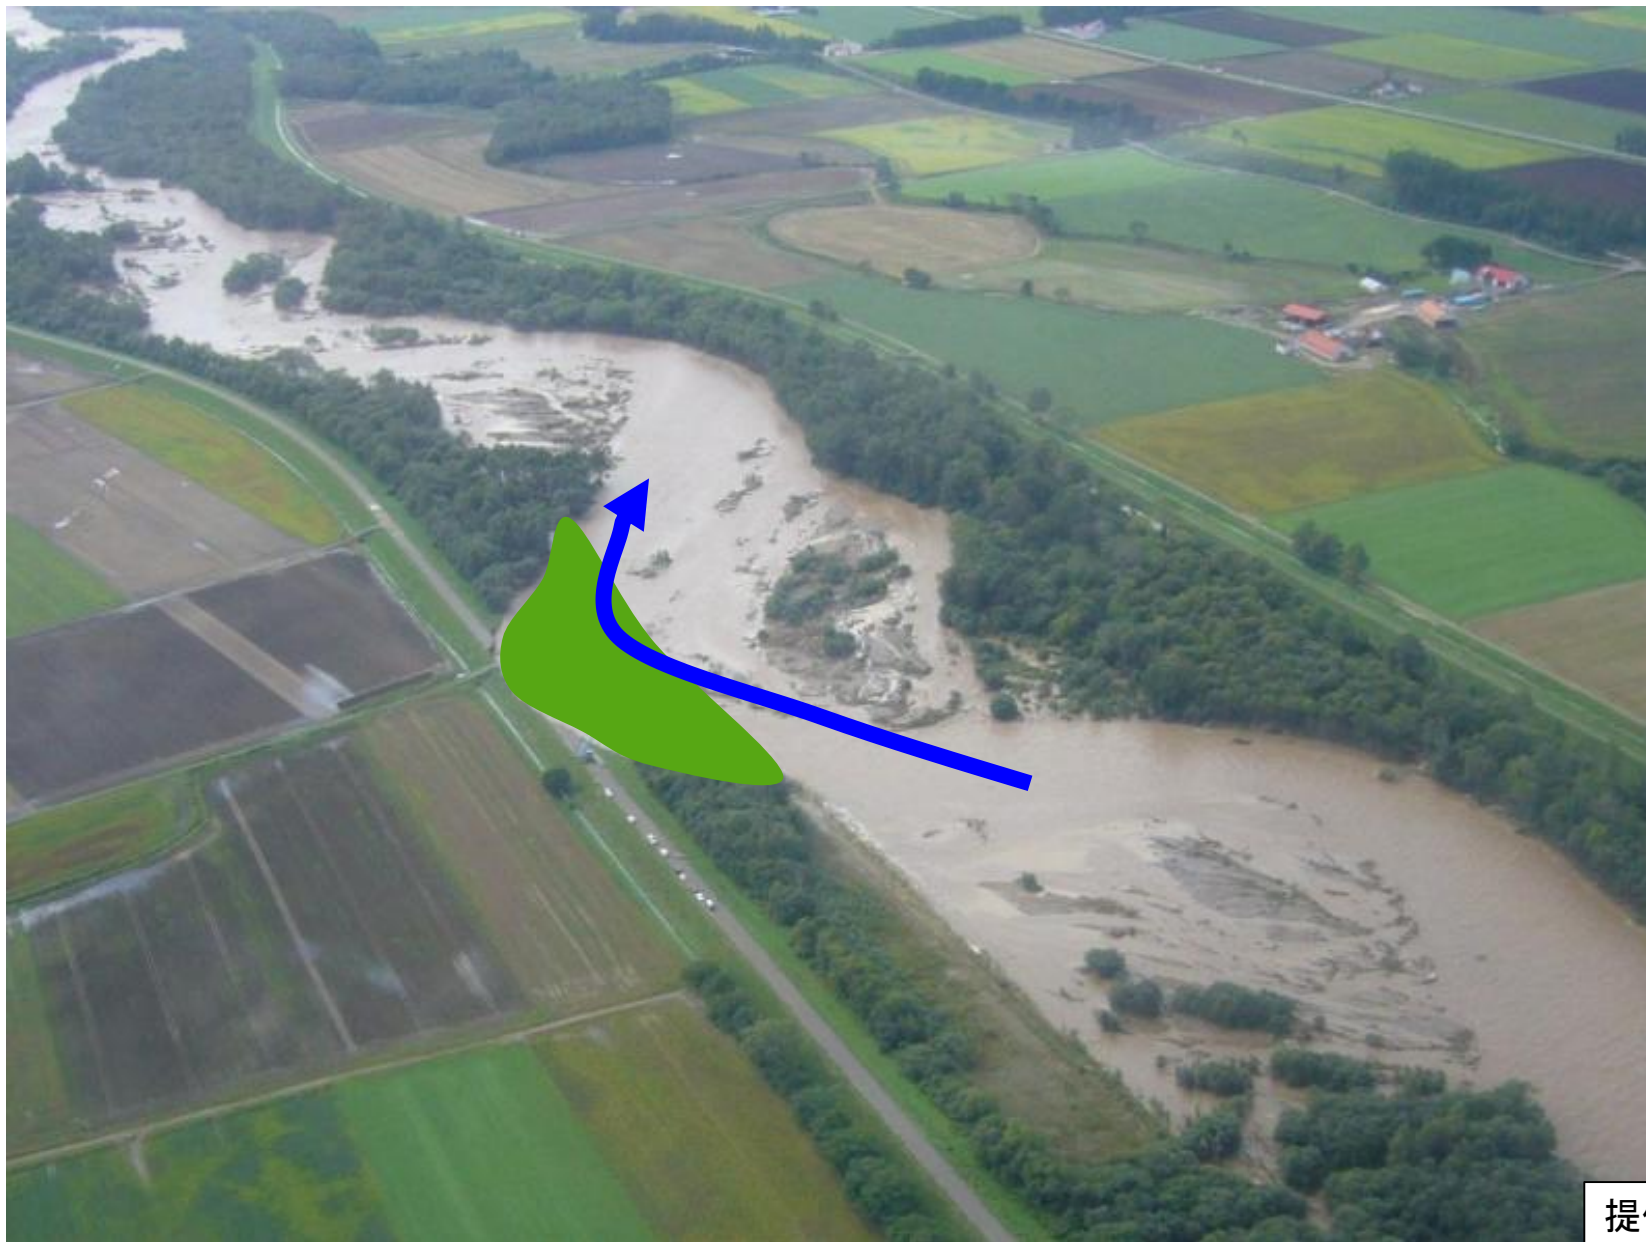
2011年9月6日 音更川

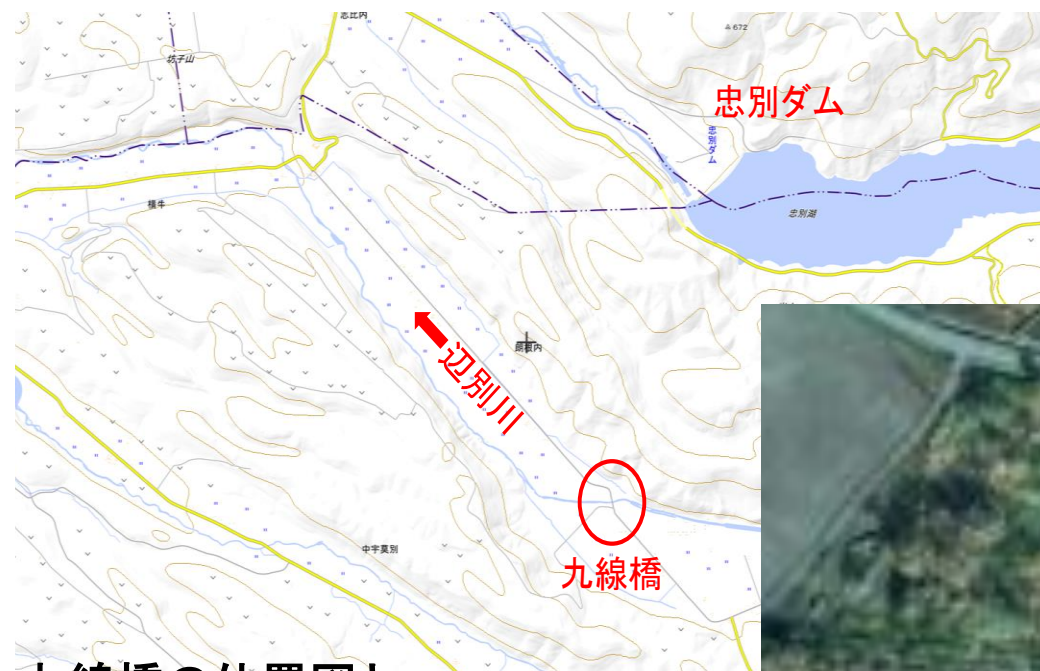
**九線橋の位置図と  
被災前の航空写真**  
(点線はおおよその河岸侵食ライン)

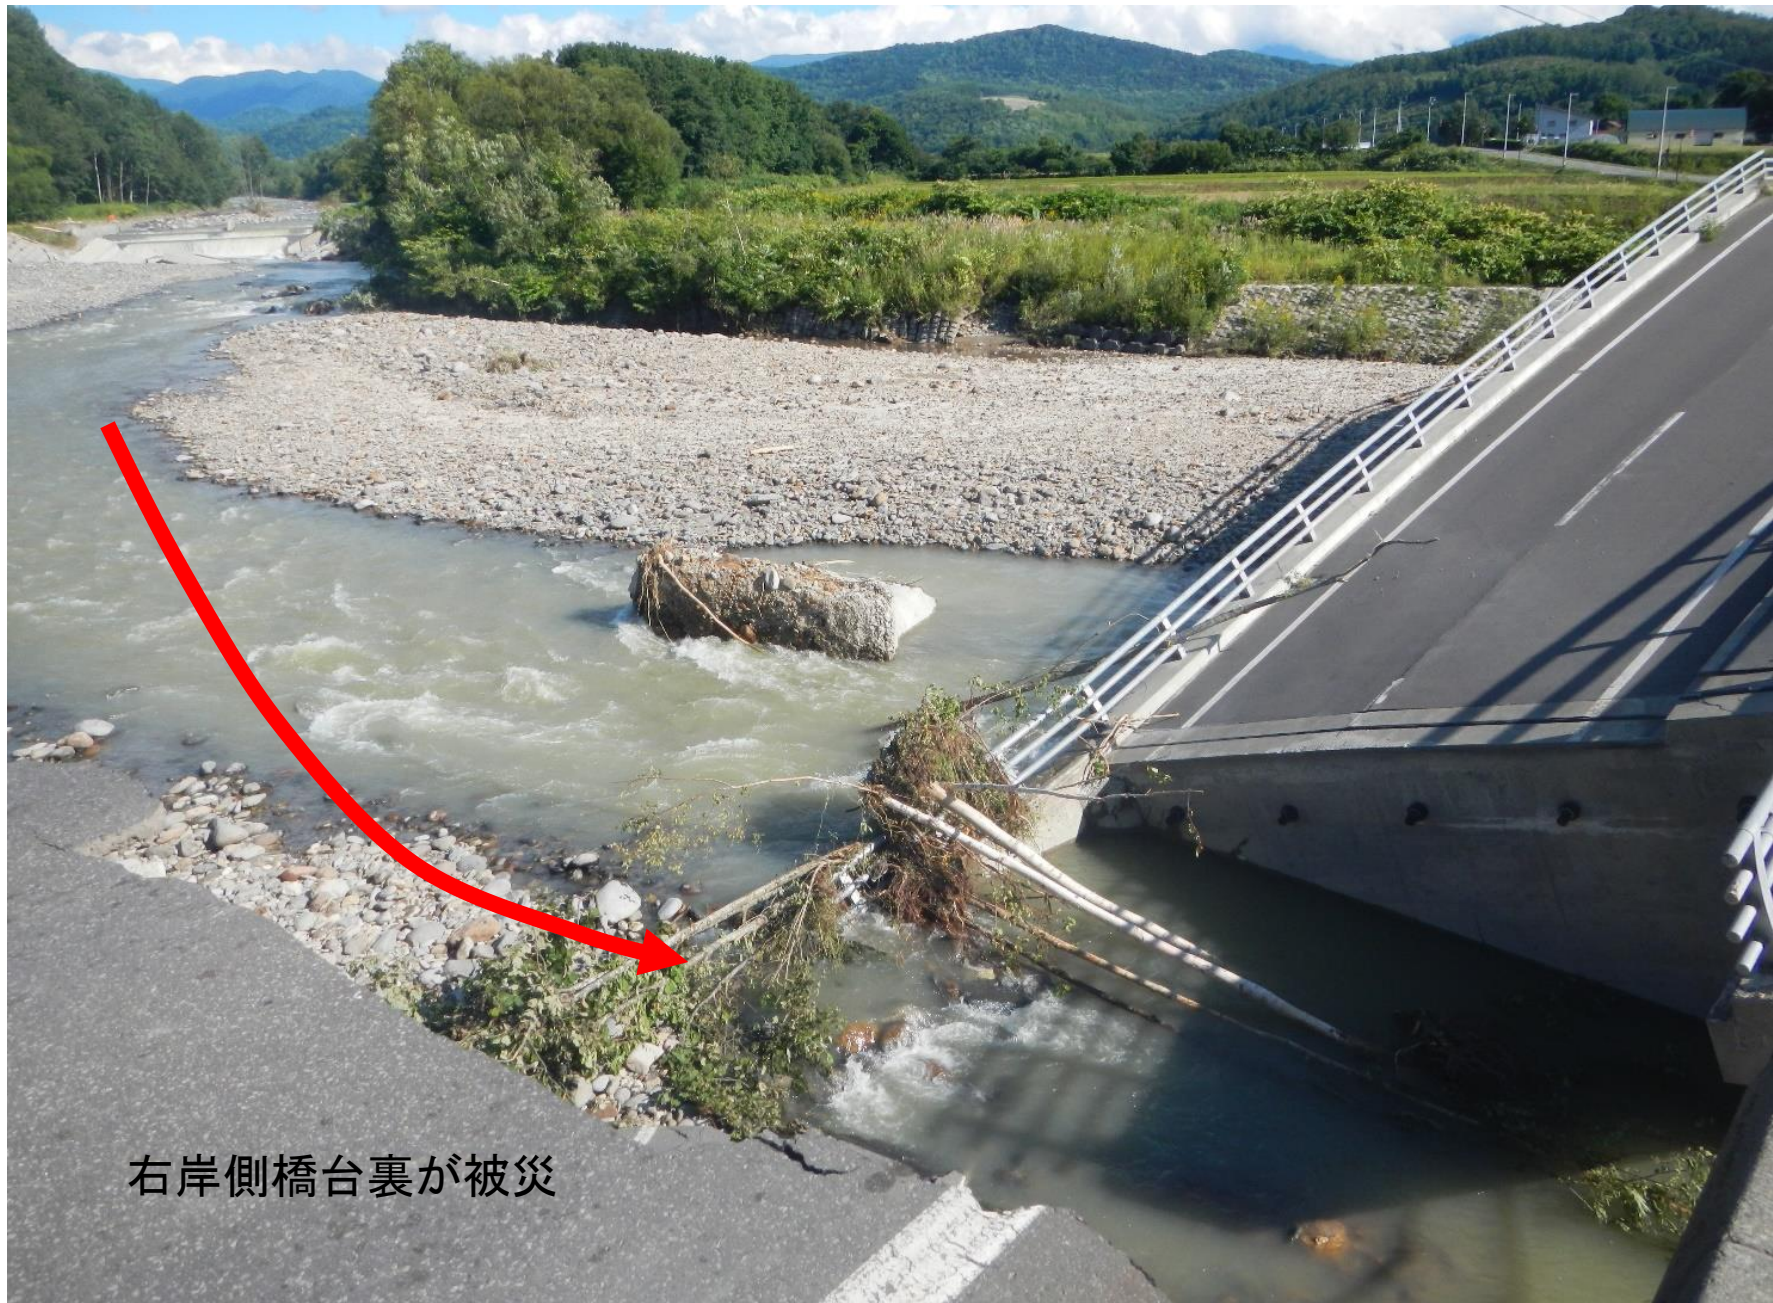
右岸側橋台裏が被災

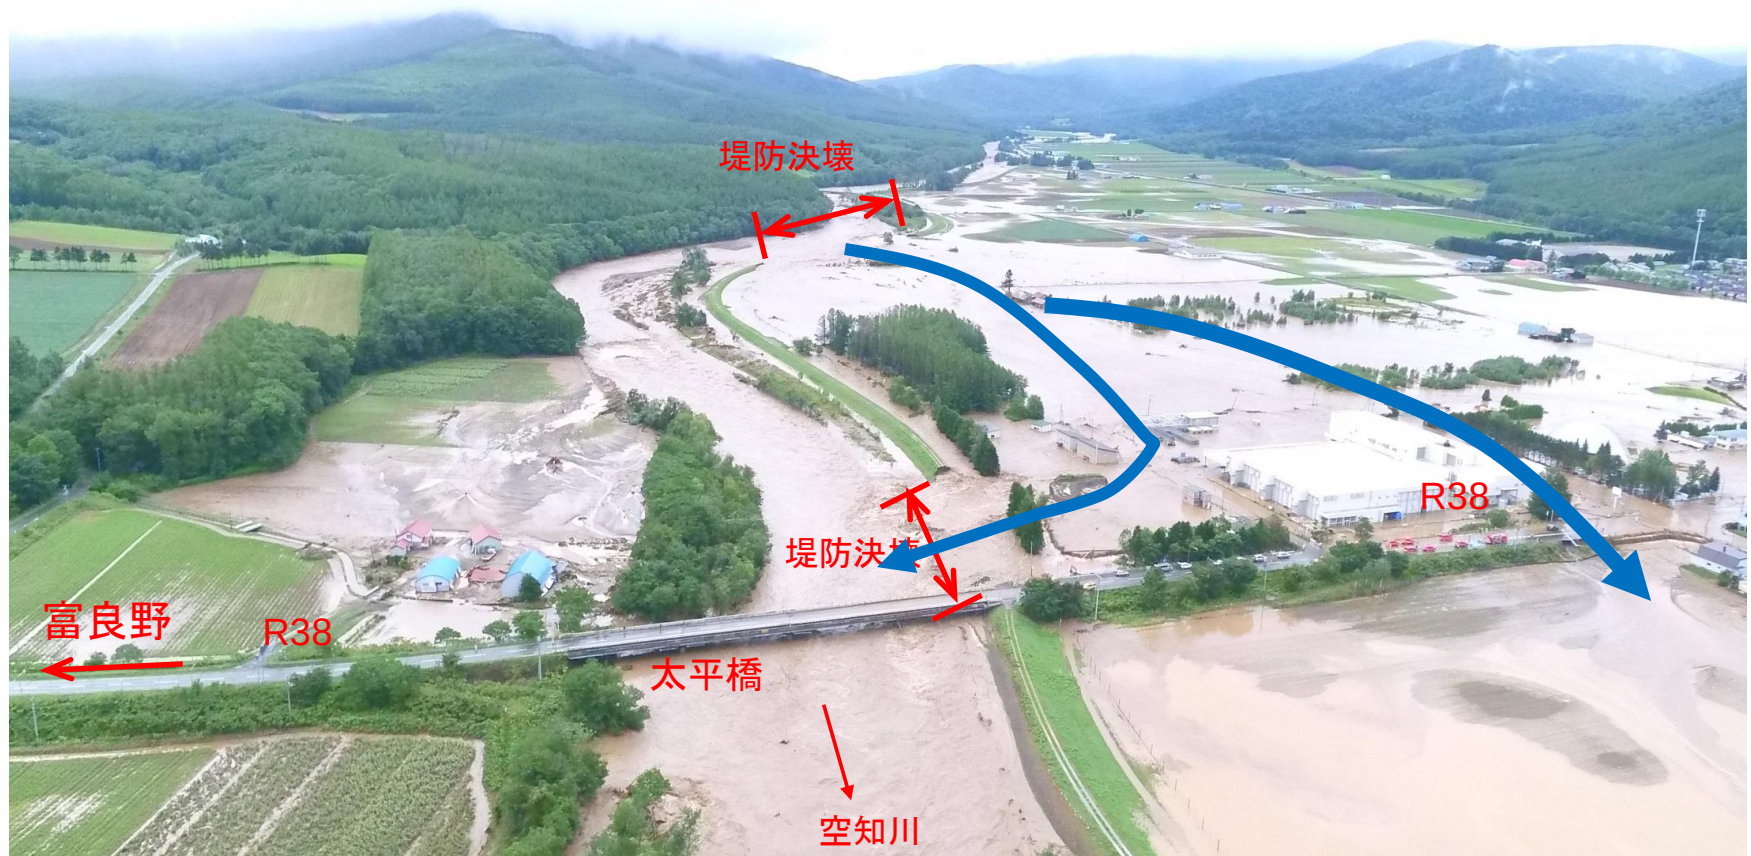
## 台風第10号(8月29日～31日)による被災状況(空知川)

空知川上流(南富良野町幾寅地区)において、堤防が決壊。

8月31日 6:30 撮影  
北海道開発局

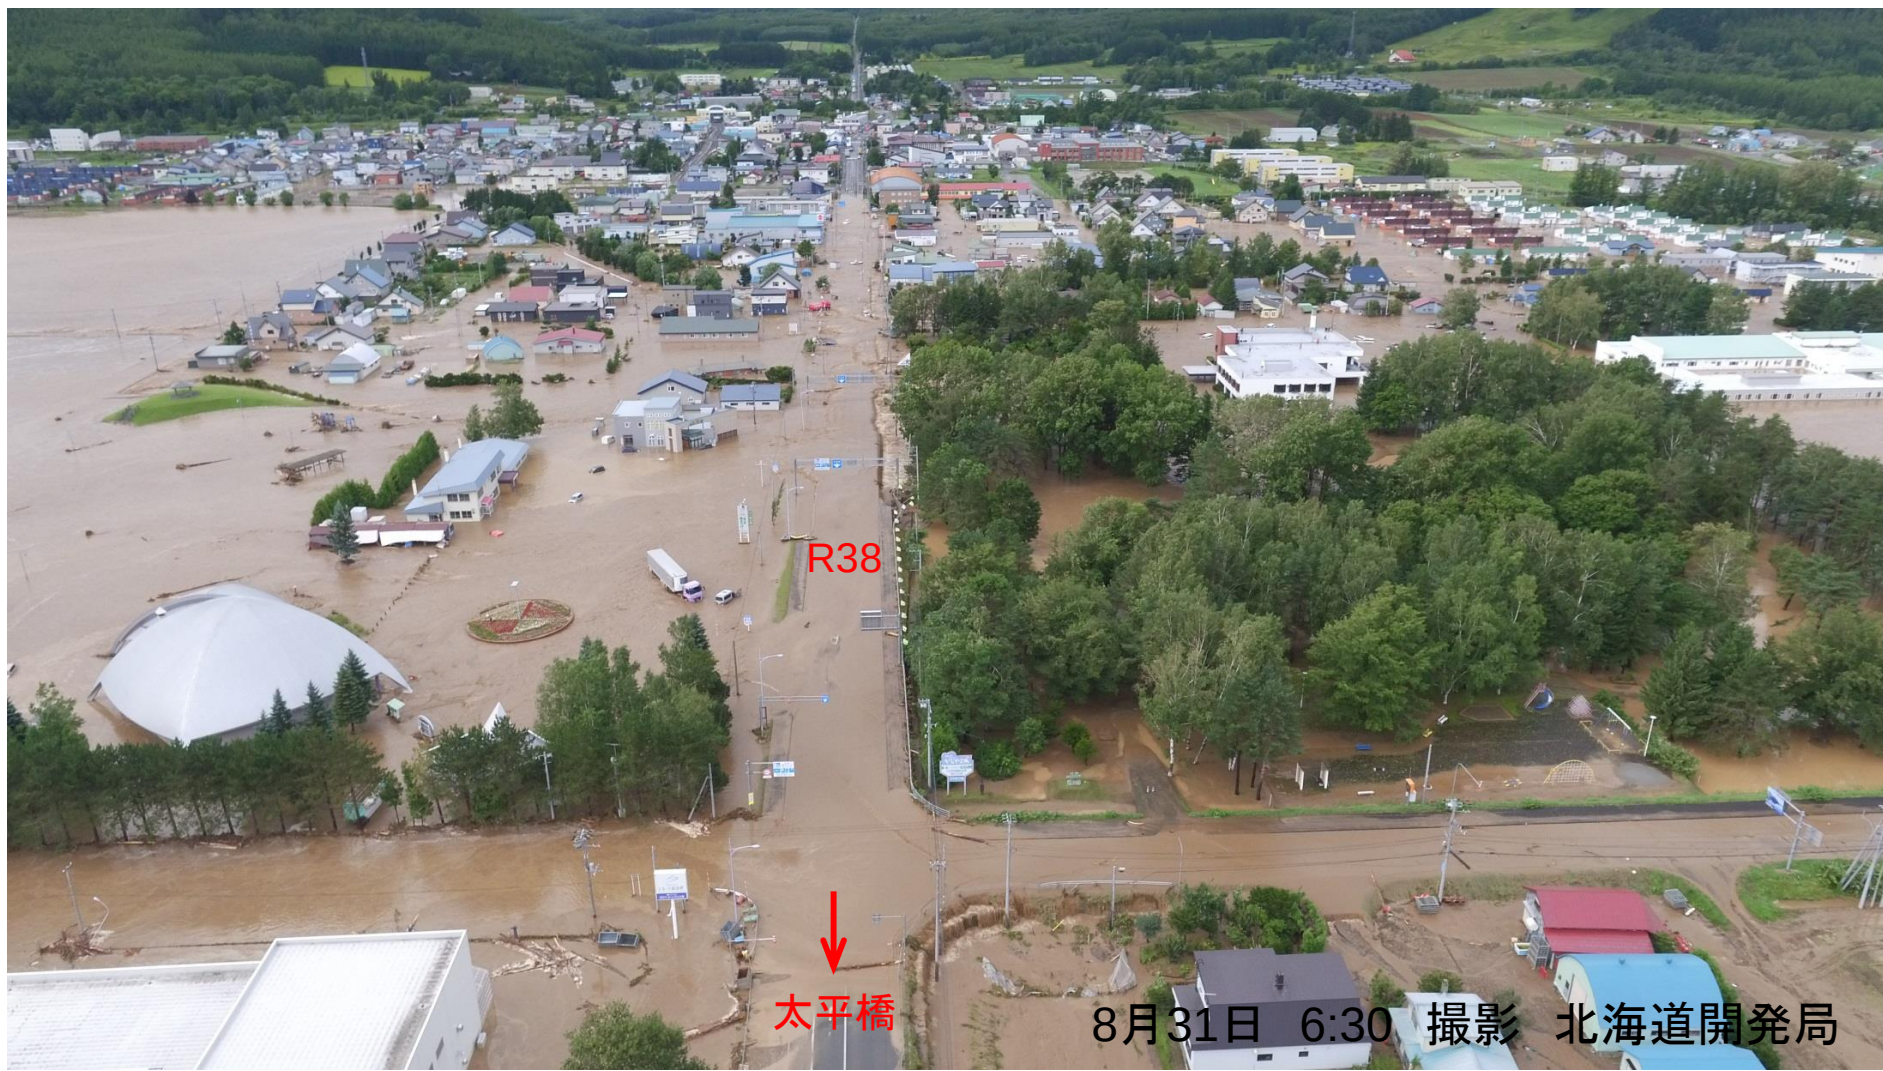
## 台風第10号(8月29日～31日)による被災状況(空知川)

空知川上流(南富良野町幾寅地区)において、堤防が決壊。

8月31日 6:30 撮影 北海道開発局
