# 2016年8月北海道水害緊急報告 石狩川水系の状況

水害調査団：清水康行・石田義明・久加朋子

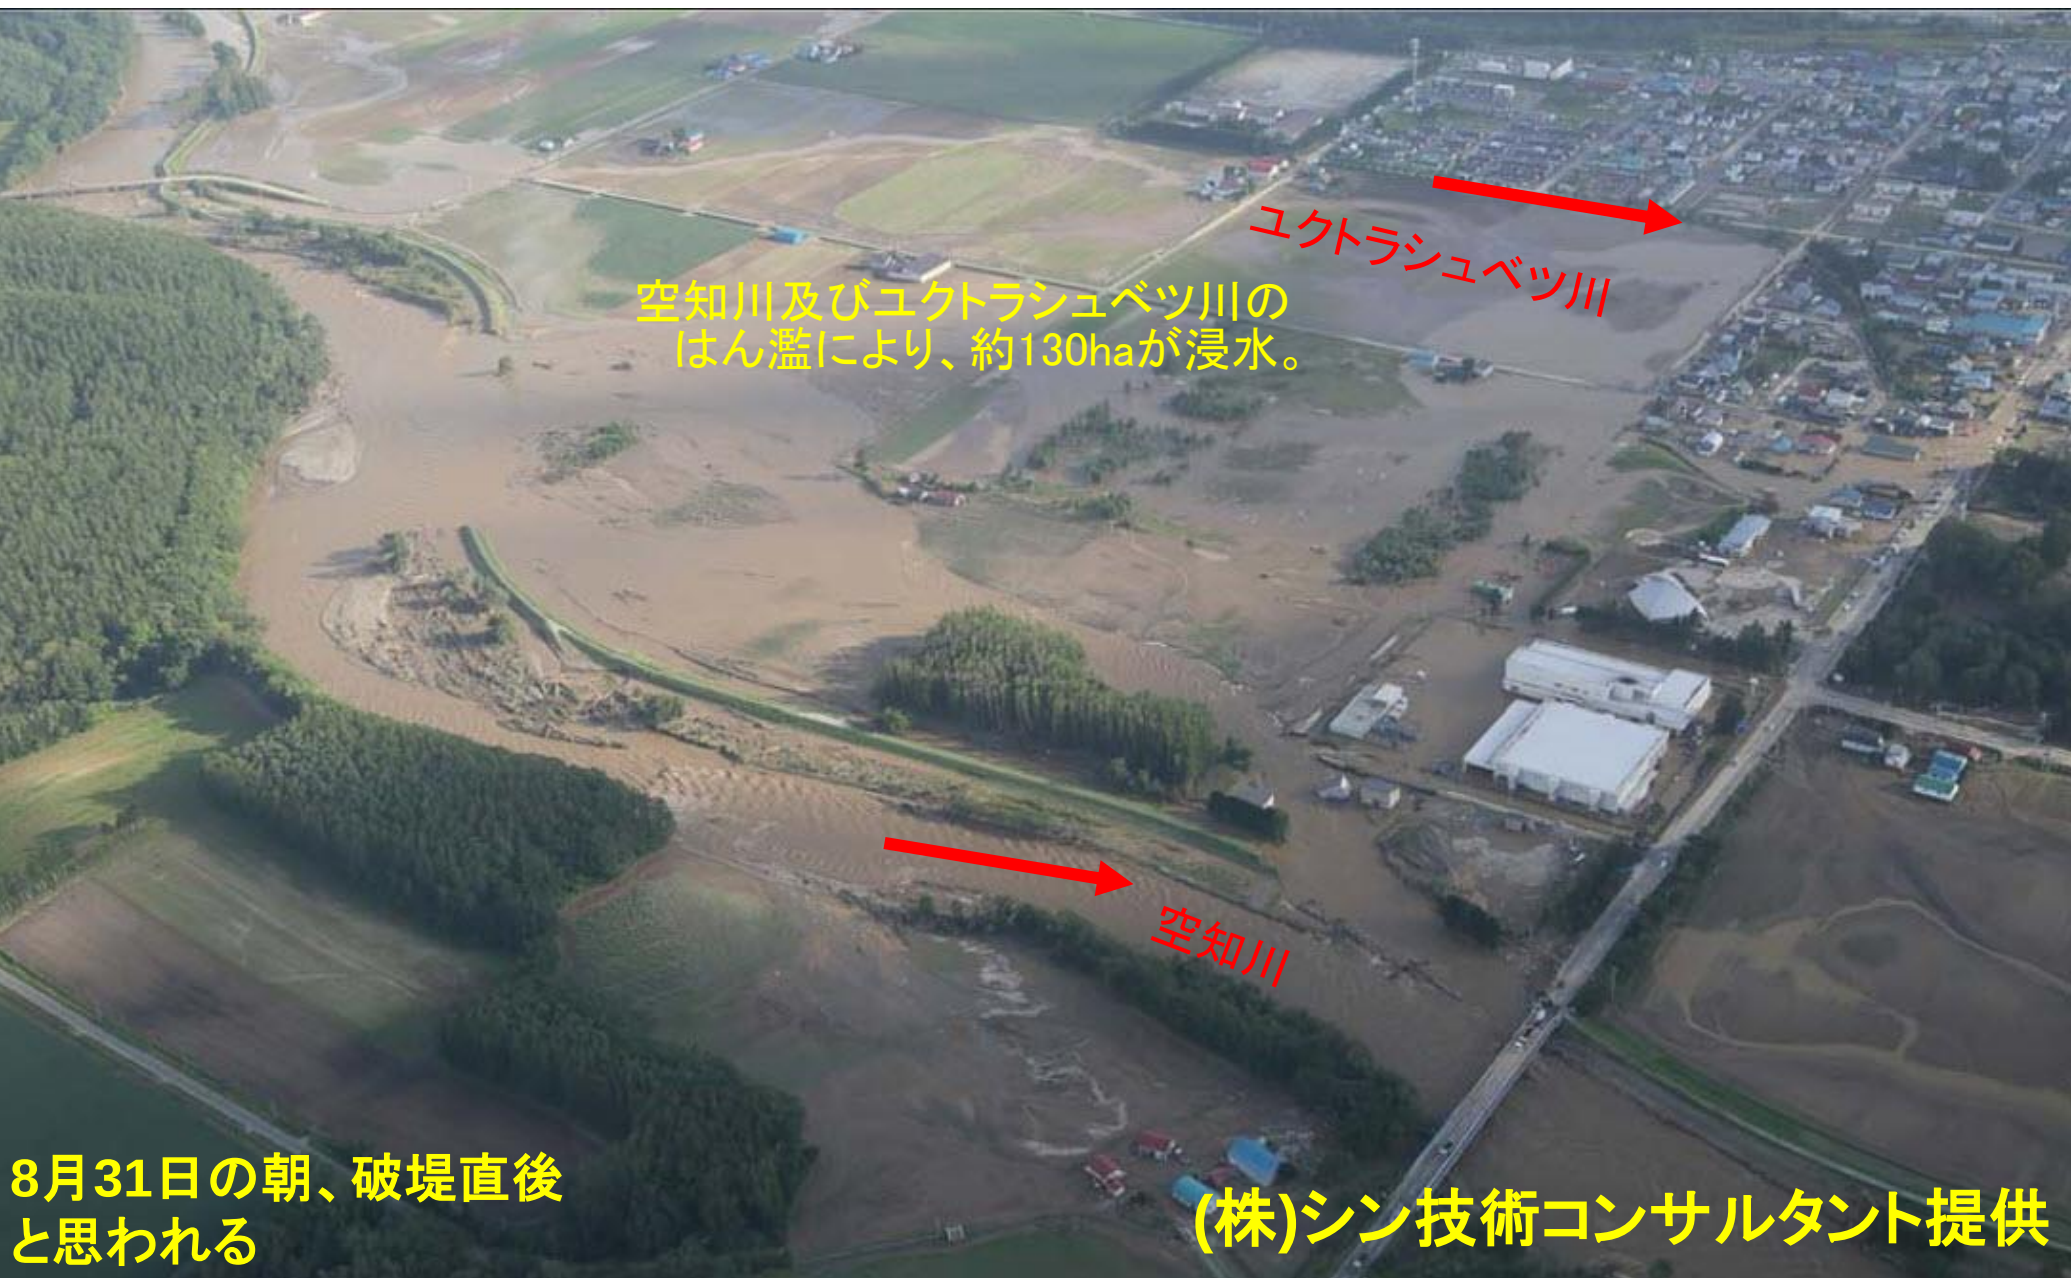
空知川及びユクトラシュベツ川の  
はん濫により、約130haが浸水。

8月31日の朝、破堤直後  
と思われる

太平橋上流左岸は  
堤内から堤外へ向かって  
戻る水が越流して氾濫

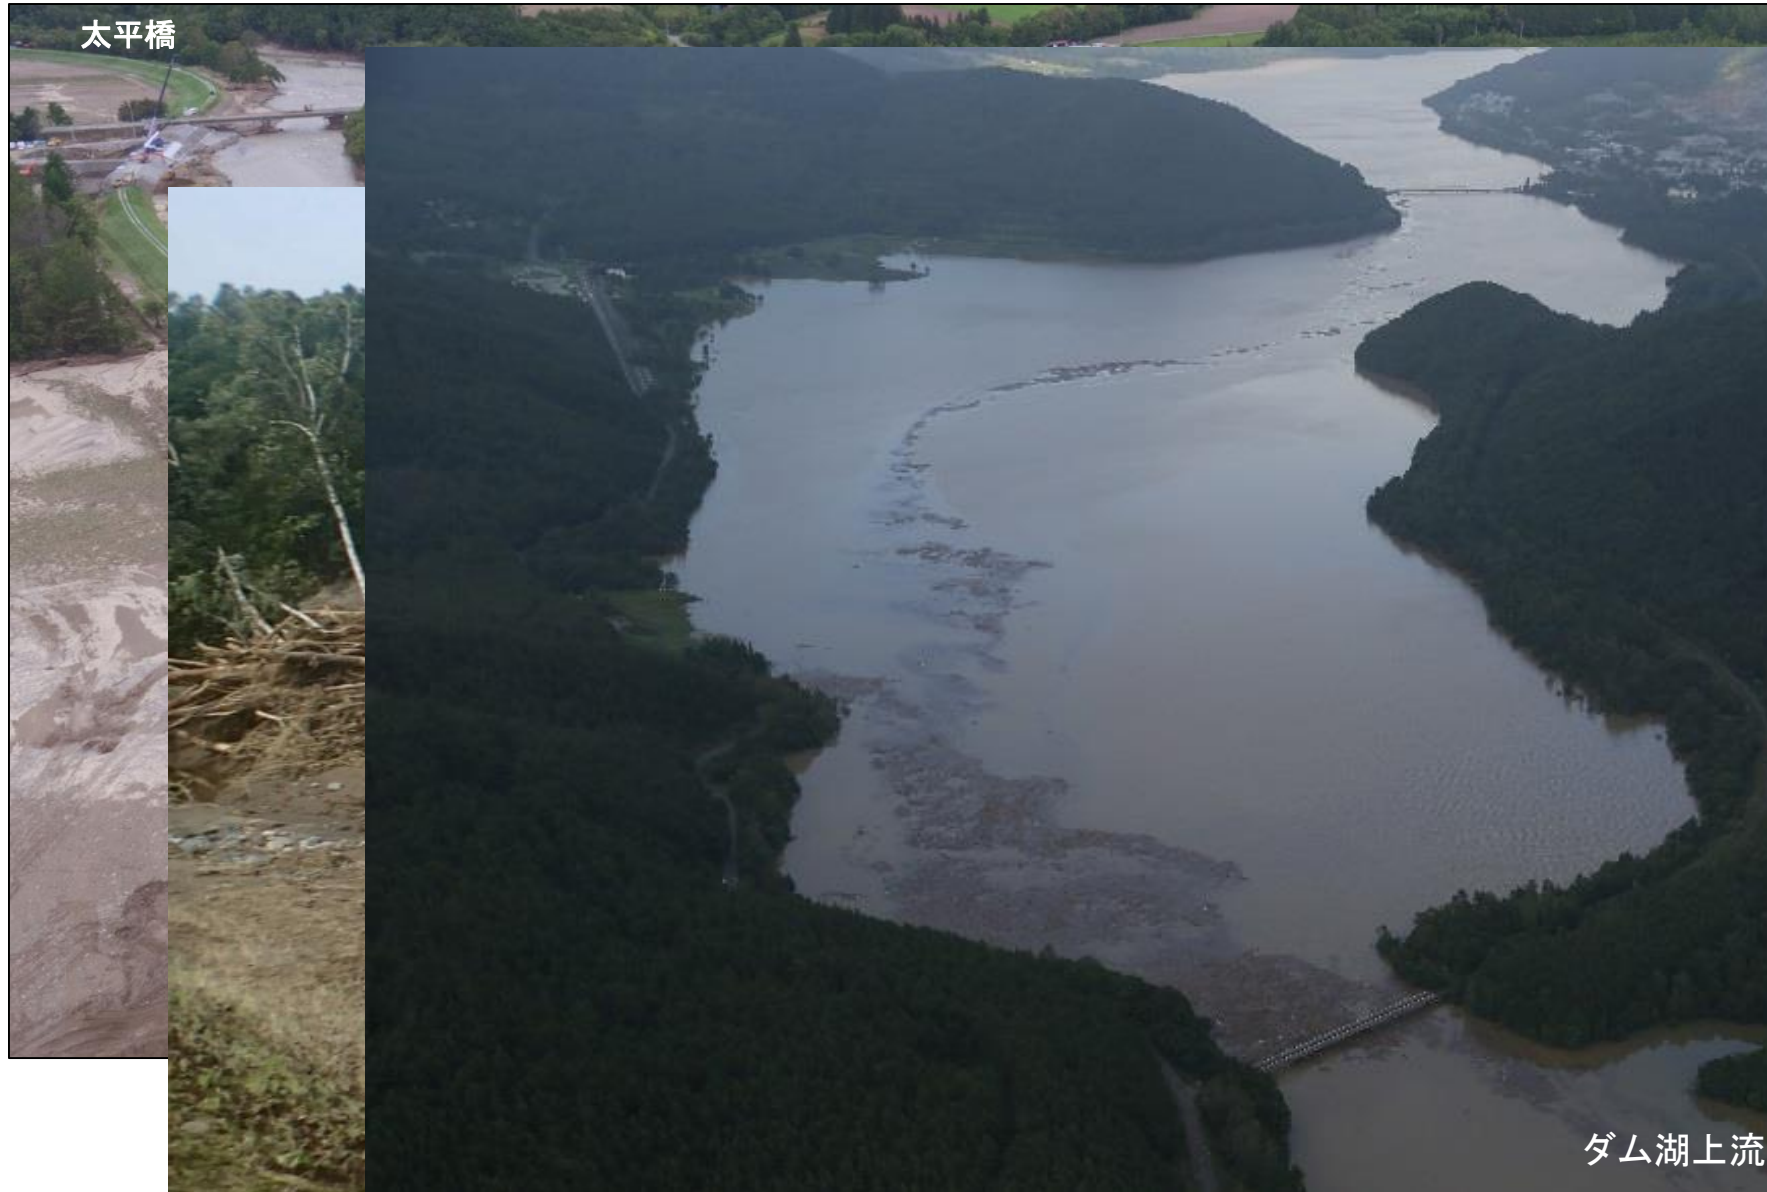
## 空知川上流における樹木流出状況

ダム湖上流の流木の状況

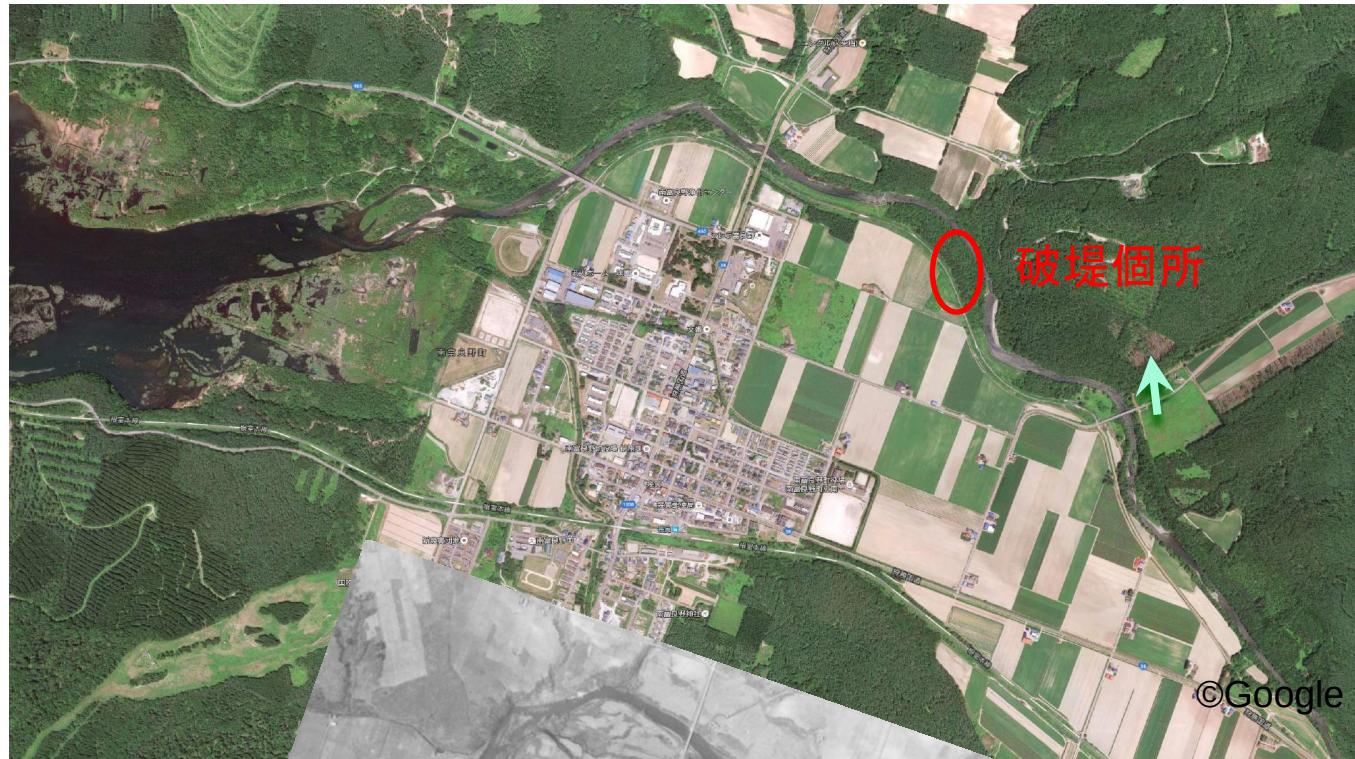
## 空知川の 河道の変遷

1948年  
空中写真

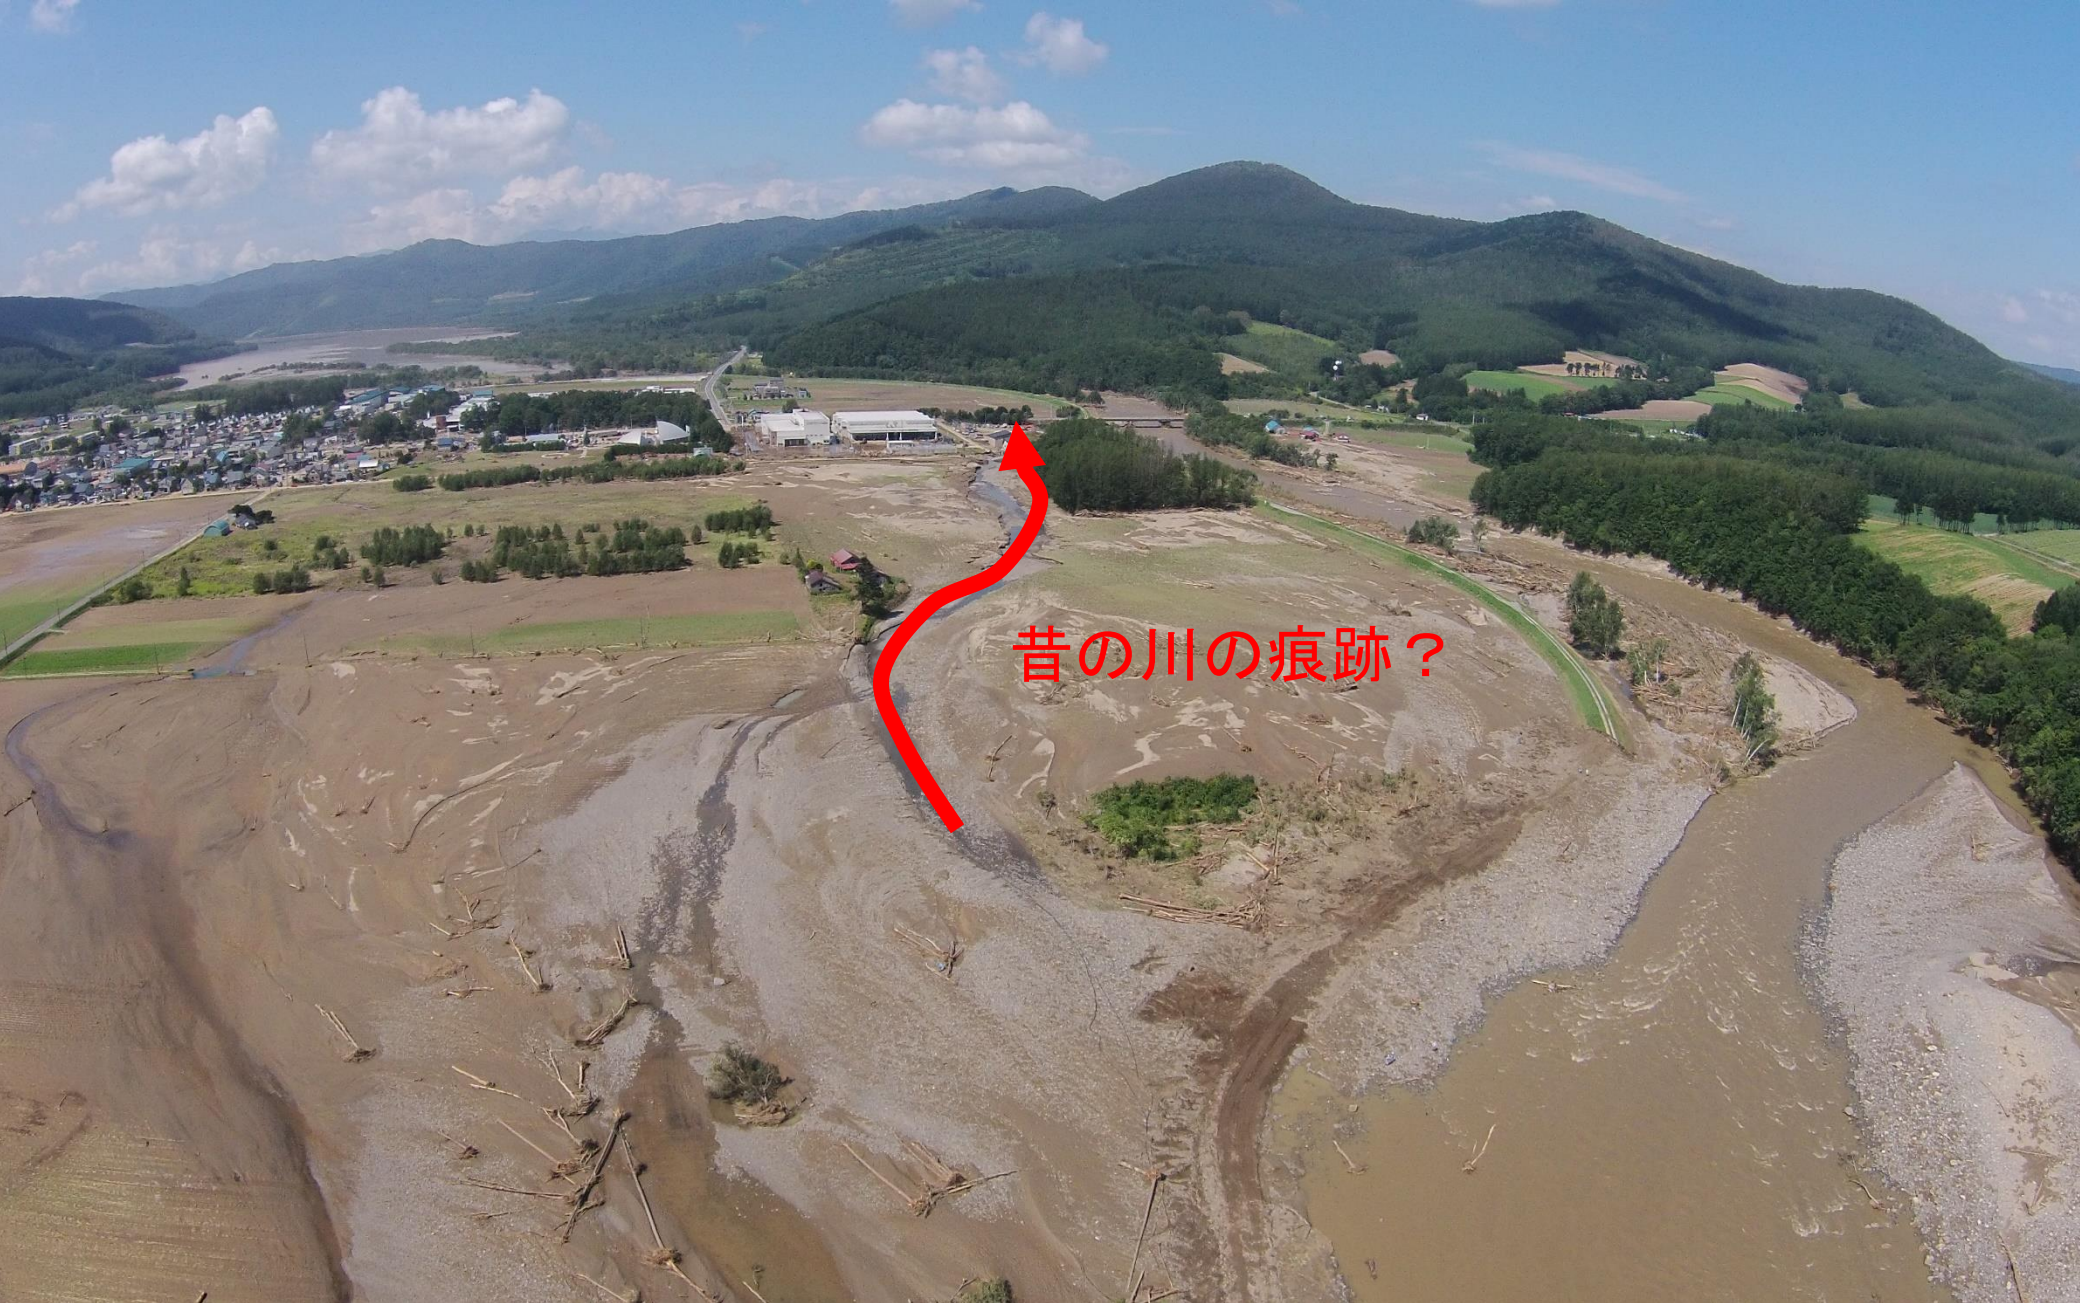
昔の川の痕跡？

- 河川が氾濫すると昔の川の痕跡をたどる？

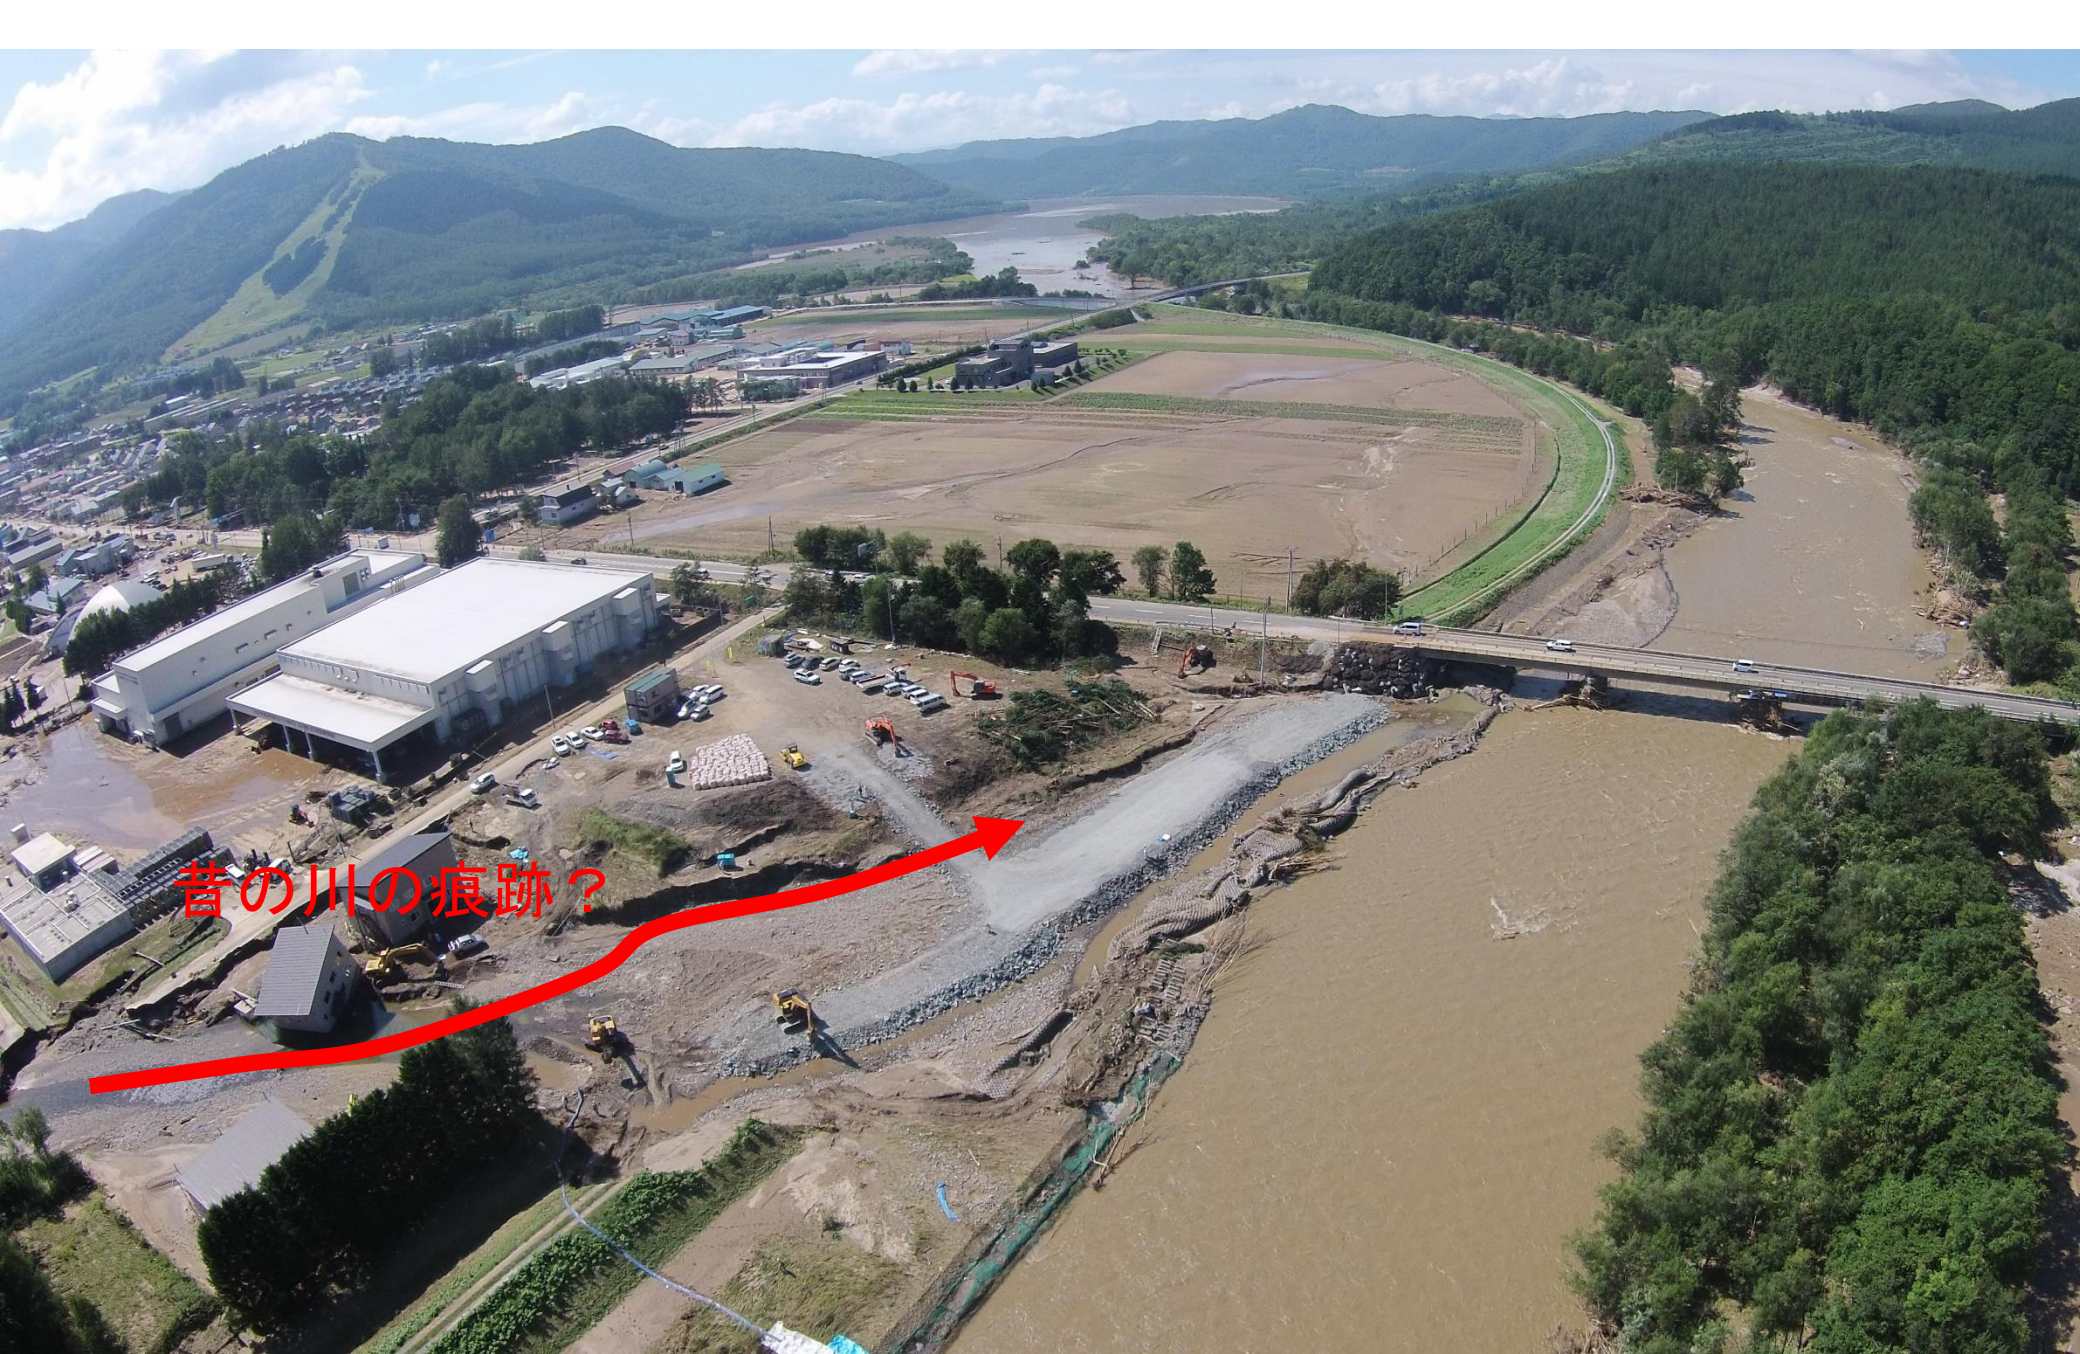
昔の川の痕跡？

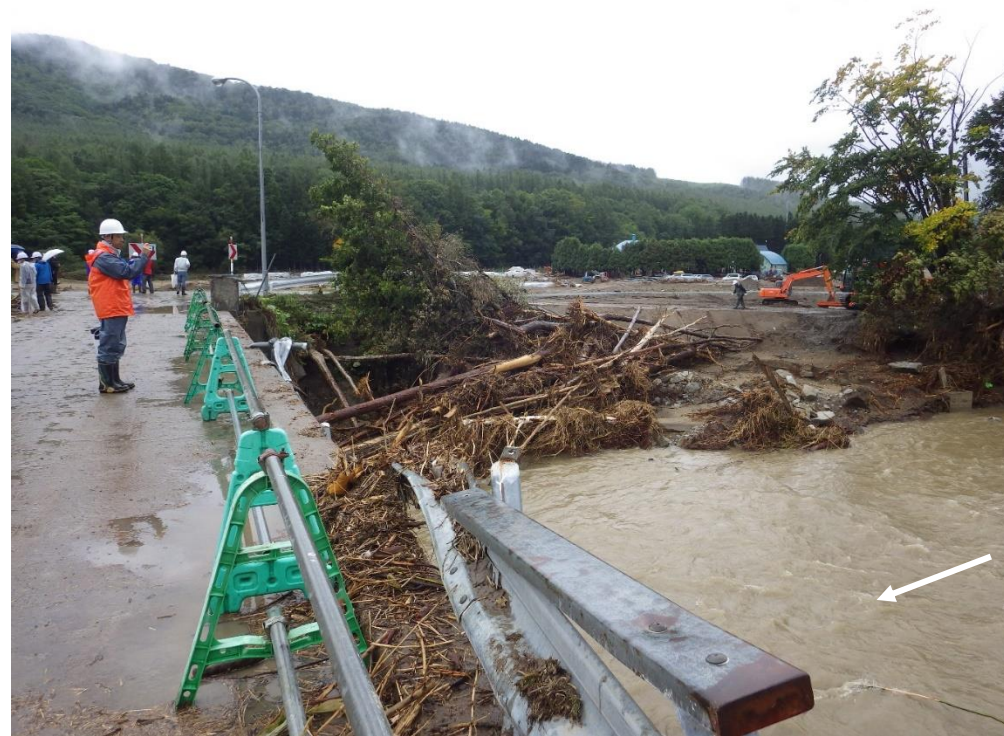
空知川落合地区  
5.北落合橋

調査団撮影(9/6, 15:00頃)
