関東・東北豪雨における 茨城県西部での河川被害状況 と被災後の状況について

村上 哲(茨城大学工学部), 安原一哉(茨城大学ICAS), 小荒井衛(茨城大学理学部)
小林薫(茨城大学工学部), 伊藤孝(茨城大学教育学部), 須田真依子(茨城大学農学部)
熊野直子(茨城大学ICAS), 山中稔(香川大学工学部), NPO法人GIS総合研究所いばらき

調査の概要

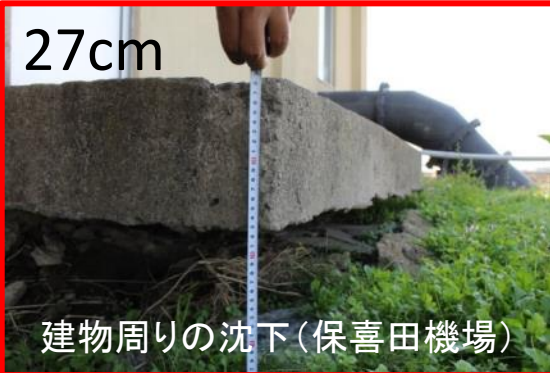
27cm

■ 堤防被害周辺の建物周りの沈下状況(地盤沈下): 脆弱化要因

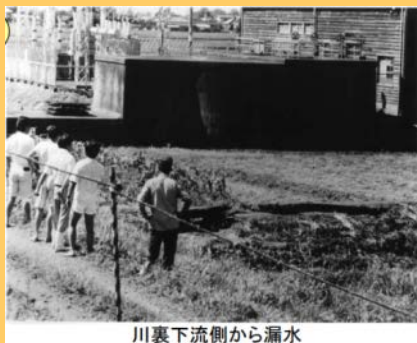
川裏下流側から漏水

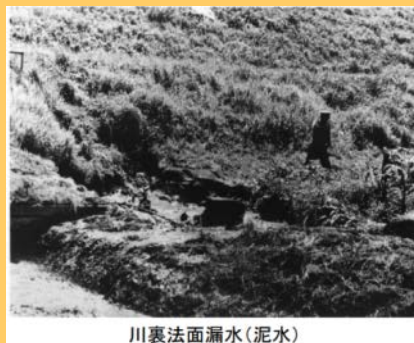
川裏法面漏水(泥水)

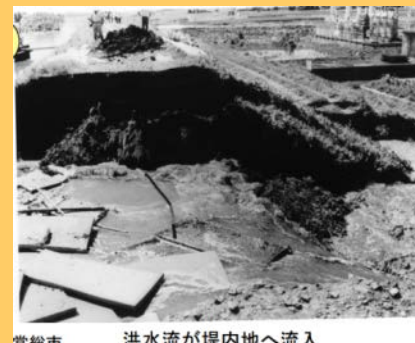
常総市 洪水流が堤内地へ流入

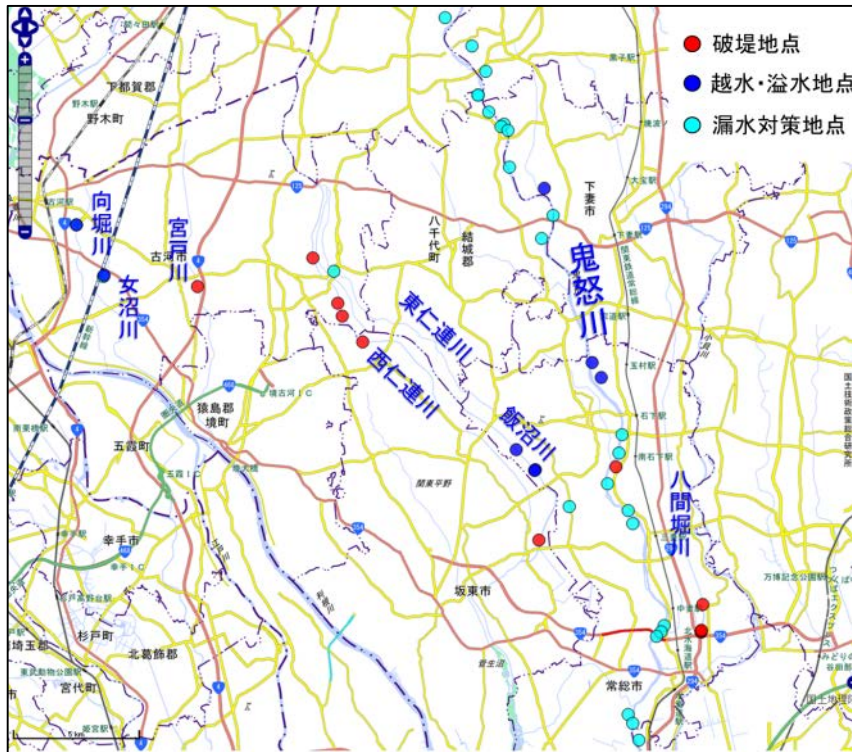
■ 漏水対策状況

鬼怒川:21箇所, 東仁連川:2箇所, 向井堀川:1箇所

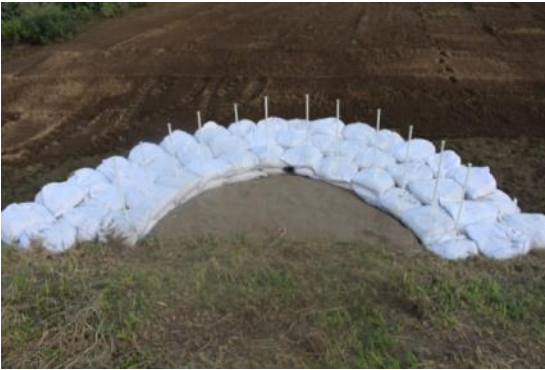
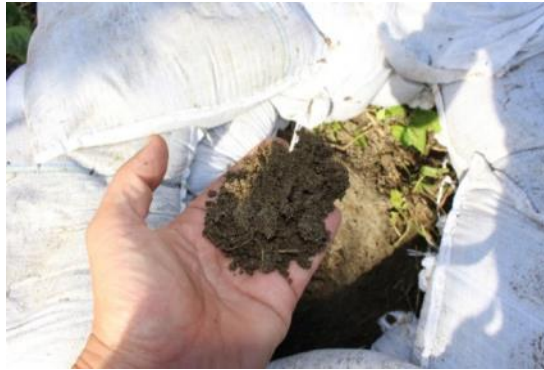
漏水箇所における噴砂・噴泥

漏水対策地点のいくつかで、噴出している土を確認。

多くは細砂

KP9.10は粘土(低液性限界)

漏水に伴うこれらの噴出土と江戸時代からの築堤の歴史
縄文海進・海退
海成・陸成堆積物など地盤の堆積環境と履歴の関係
これらの調査が必要

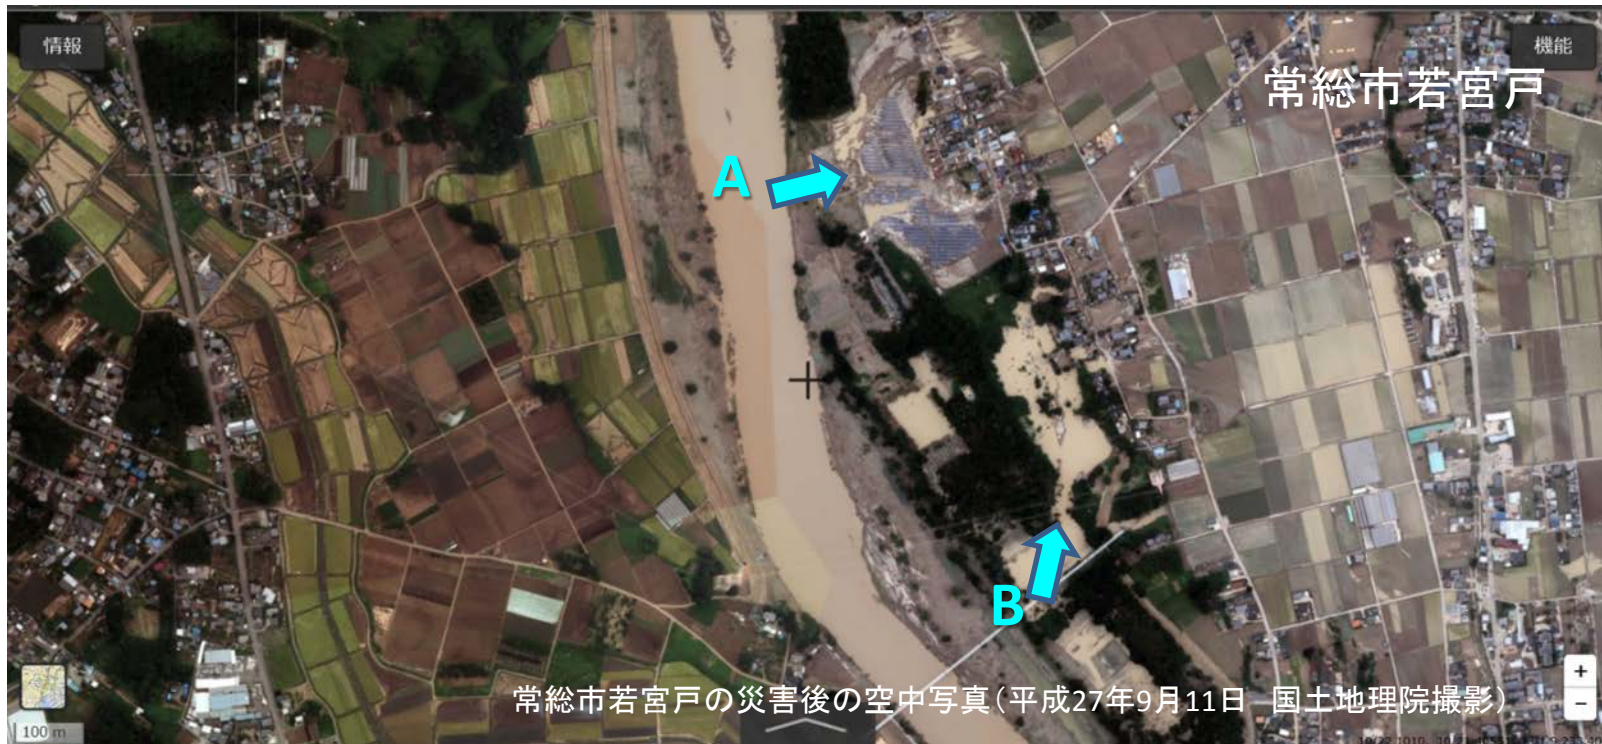
■ 溢水被害の状況

越水：堤防を越えて流入ケース

溢水：標高が相対的に高く古くから無堤防区間であった場所での流入ケース

無堤防区間における外水氾濫は地形条件が効く。河畔砂丘が人工改変された箇所での溢水被害が大きかった要因解明が必要。砂丘発達のプロセスと地形改変(砂丘の掘削)の影響の調査の実施。

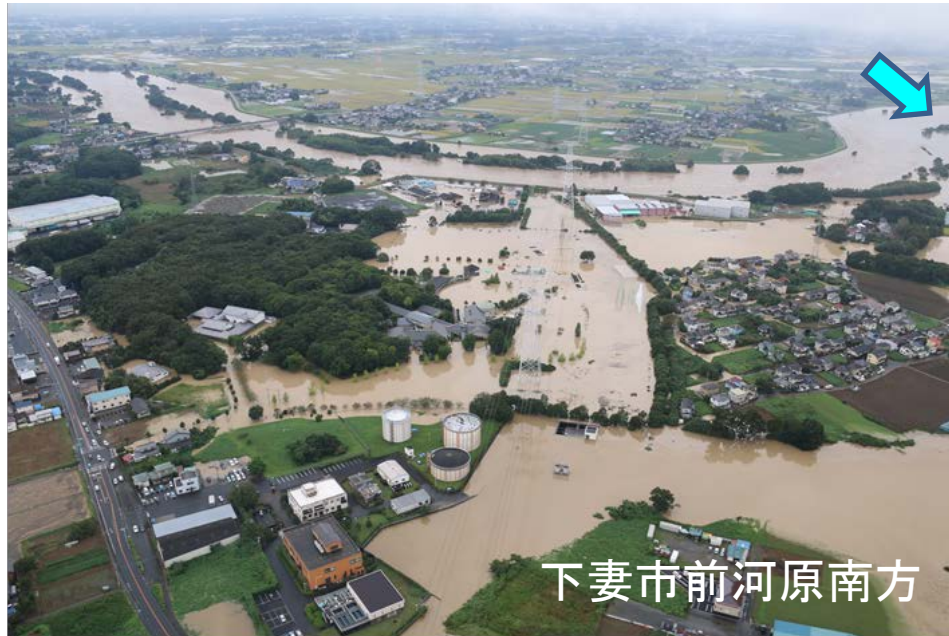
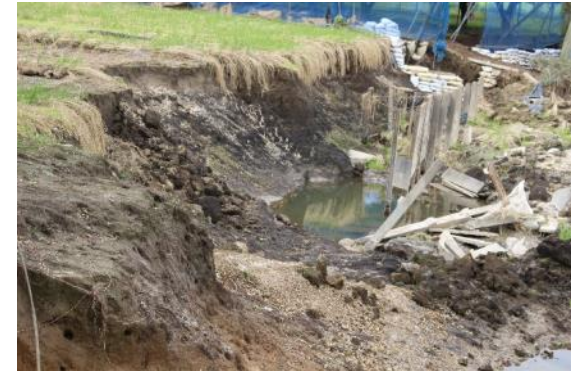
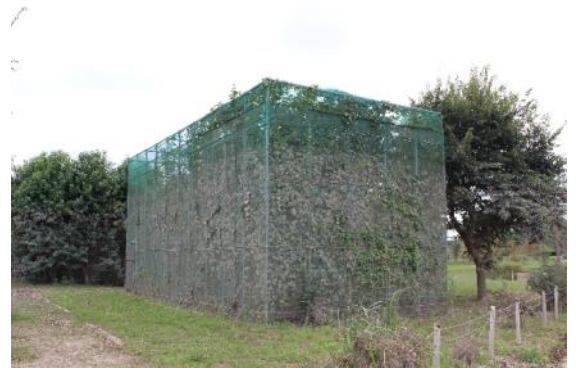
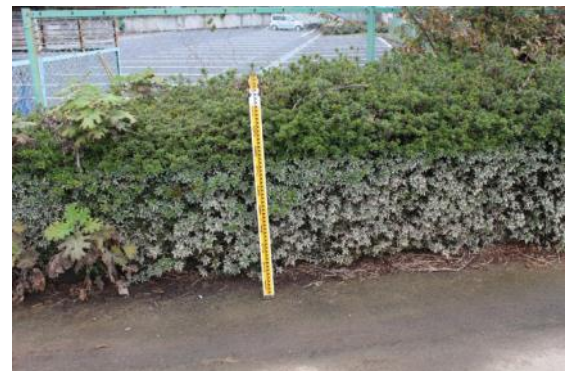
ビアスパークしもつまの農地(谷底平野)では、浸水深が約3.5mあった。
洪積台地でも約80cmの浸水深があった。

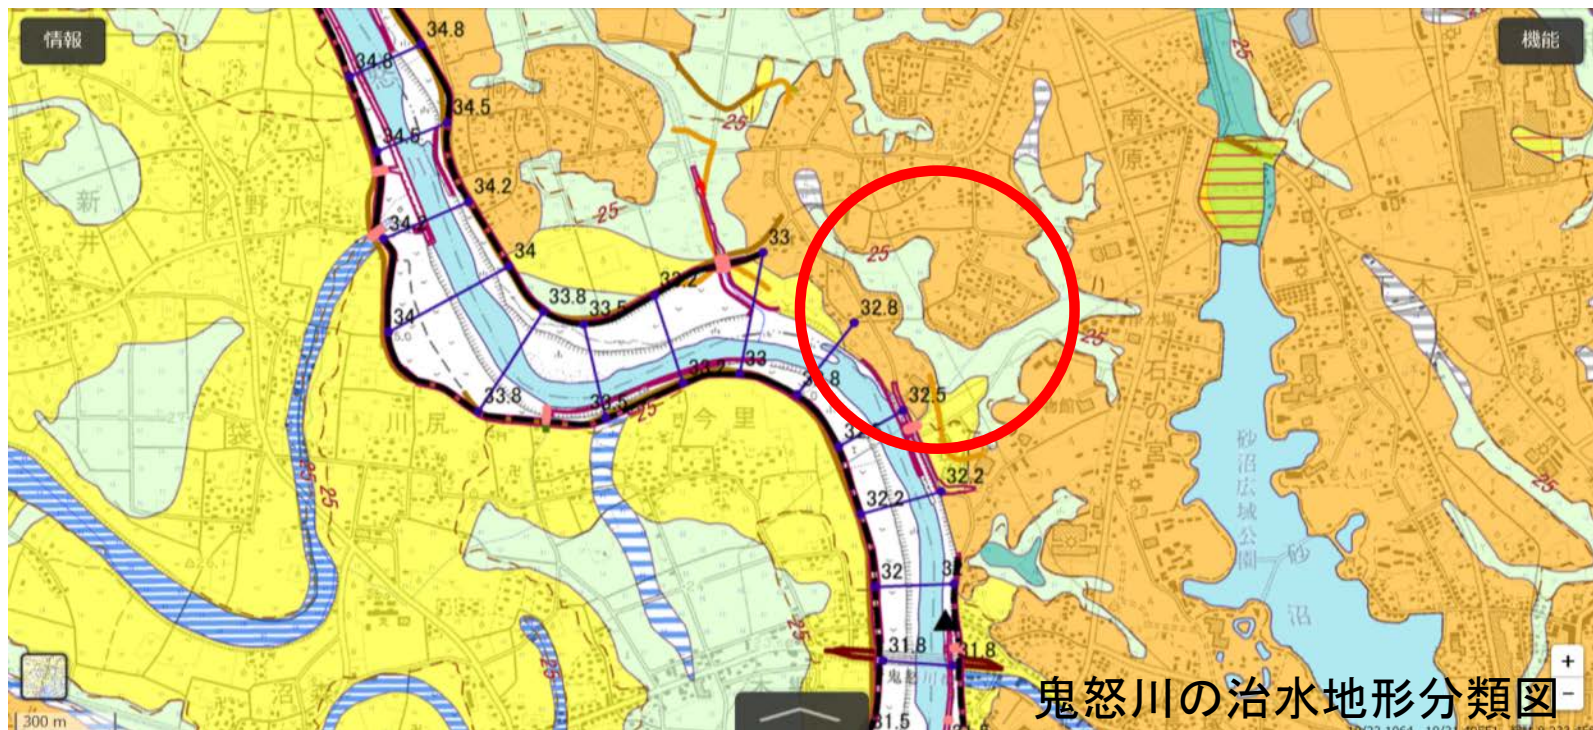
下妻市前河原南方は水害リスクが高い(下図の赤丸部分)

1. 鬼怒川の攻撃斜面になっている
2. 無堤防区間であり、標高の低い台地の部分から越流しやすい
3. 谷底平野(台地を刻む谷地形)が閉塞して、浸水した水が抜けにくい
