鬼怒川の堤防決壊・溢水について

東京理科大学工学部土木工学科
教授 二瓶泰雄

堤防被災状況の全体像（1）

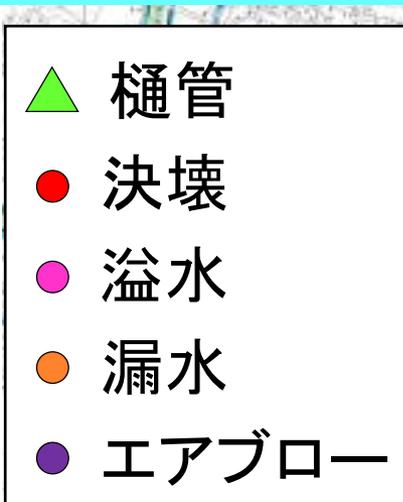
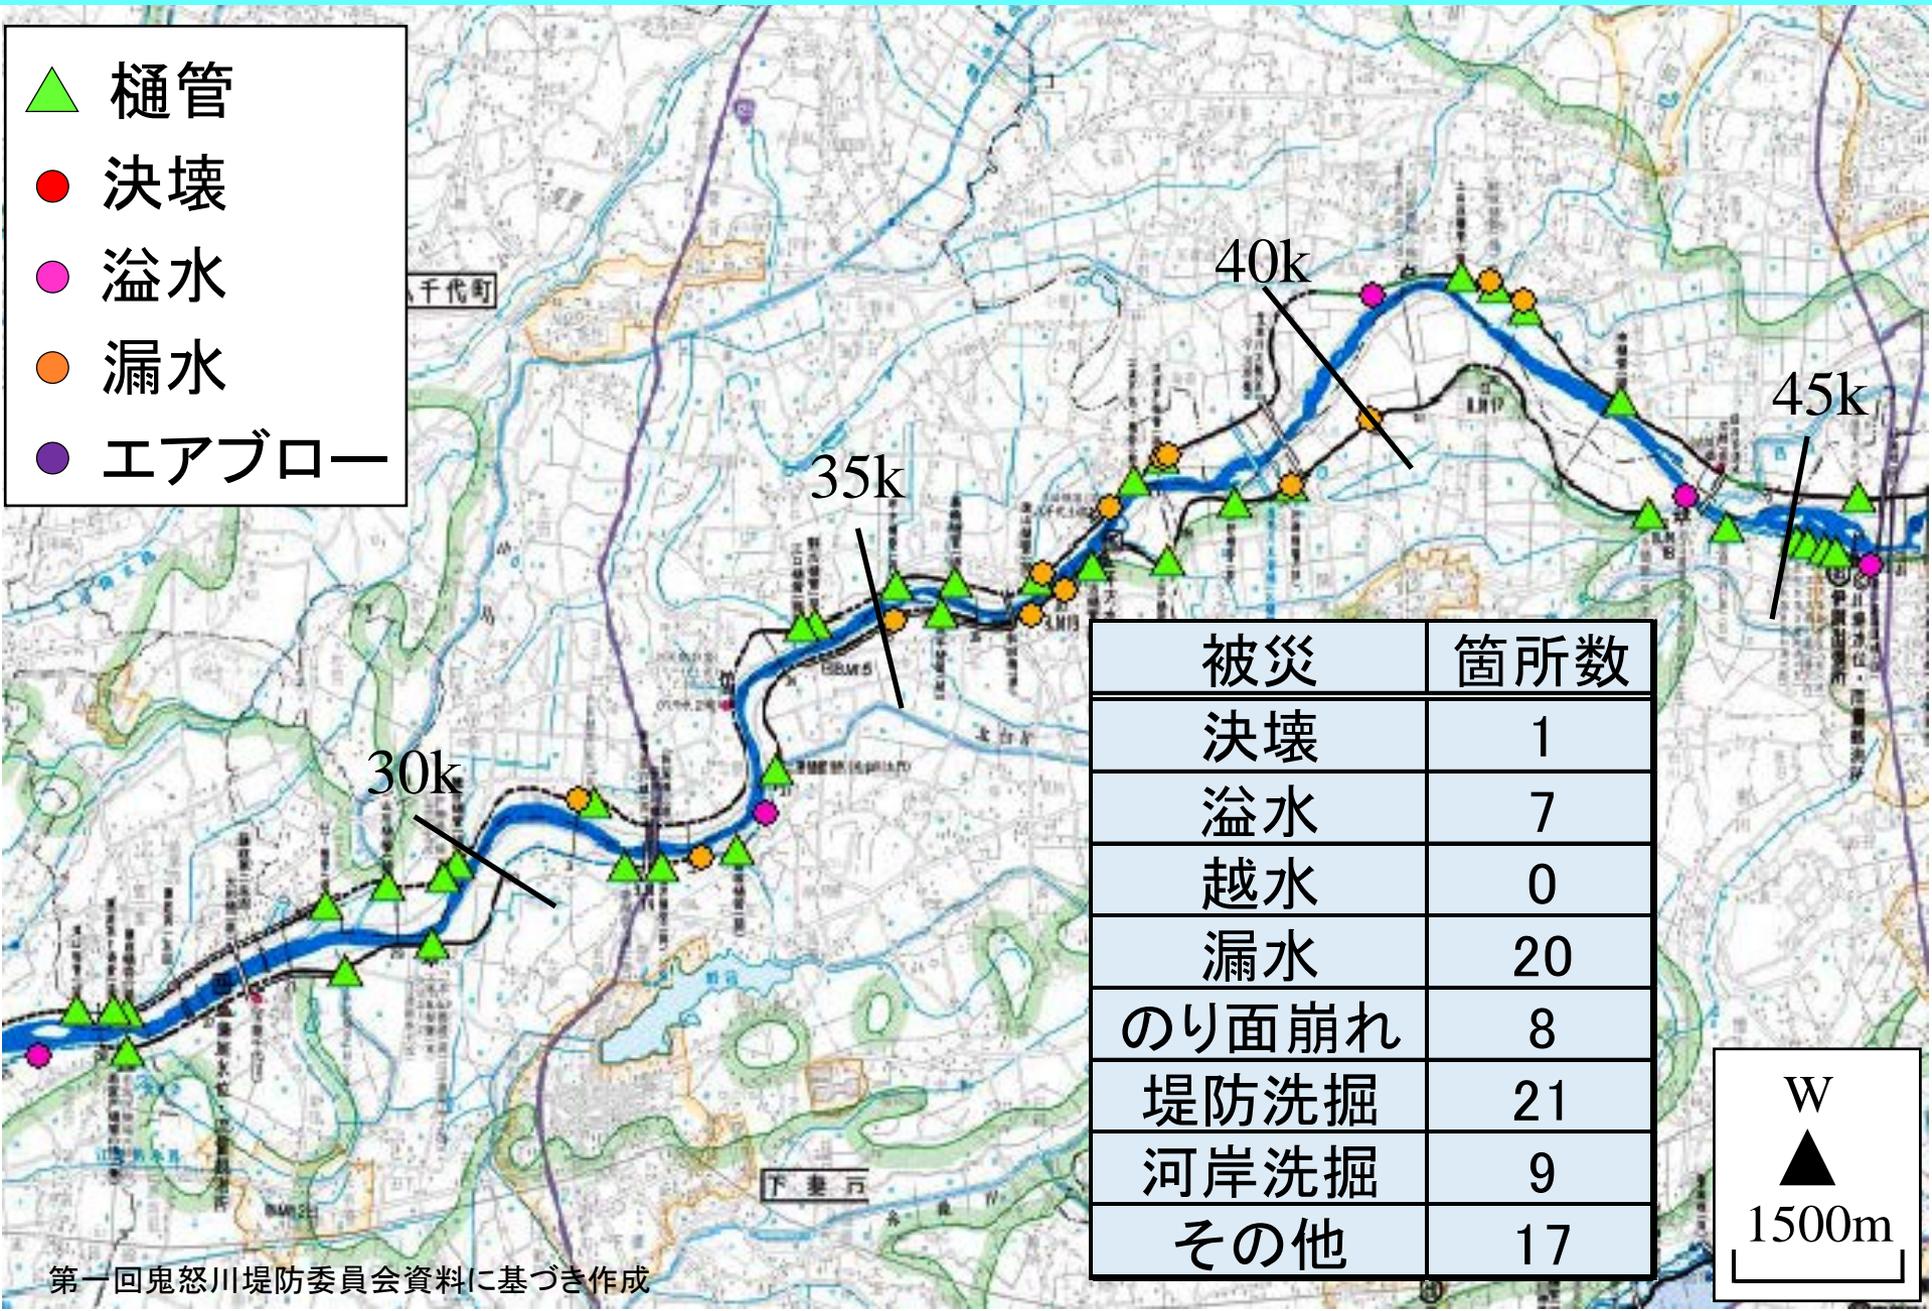
被災	箇所数
決壊	1
溢水	7
越水	0
漏水	20
のり面崩れ	8
堤防洗掘	21
河岸洗掘	9
その他	17

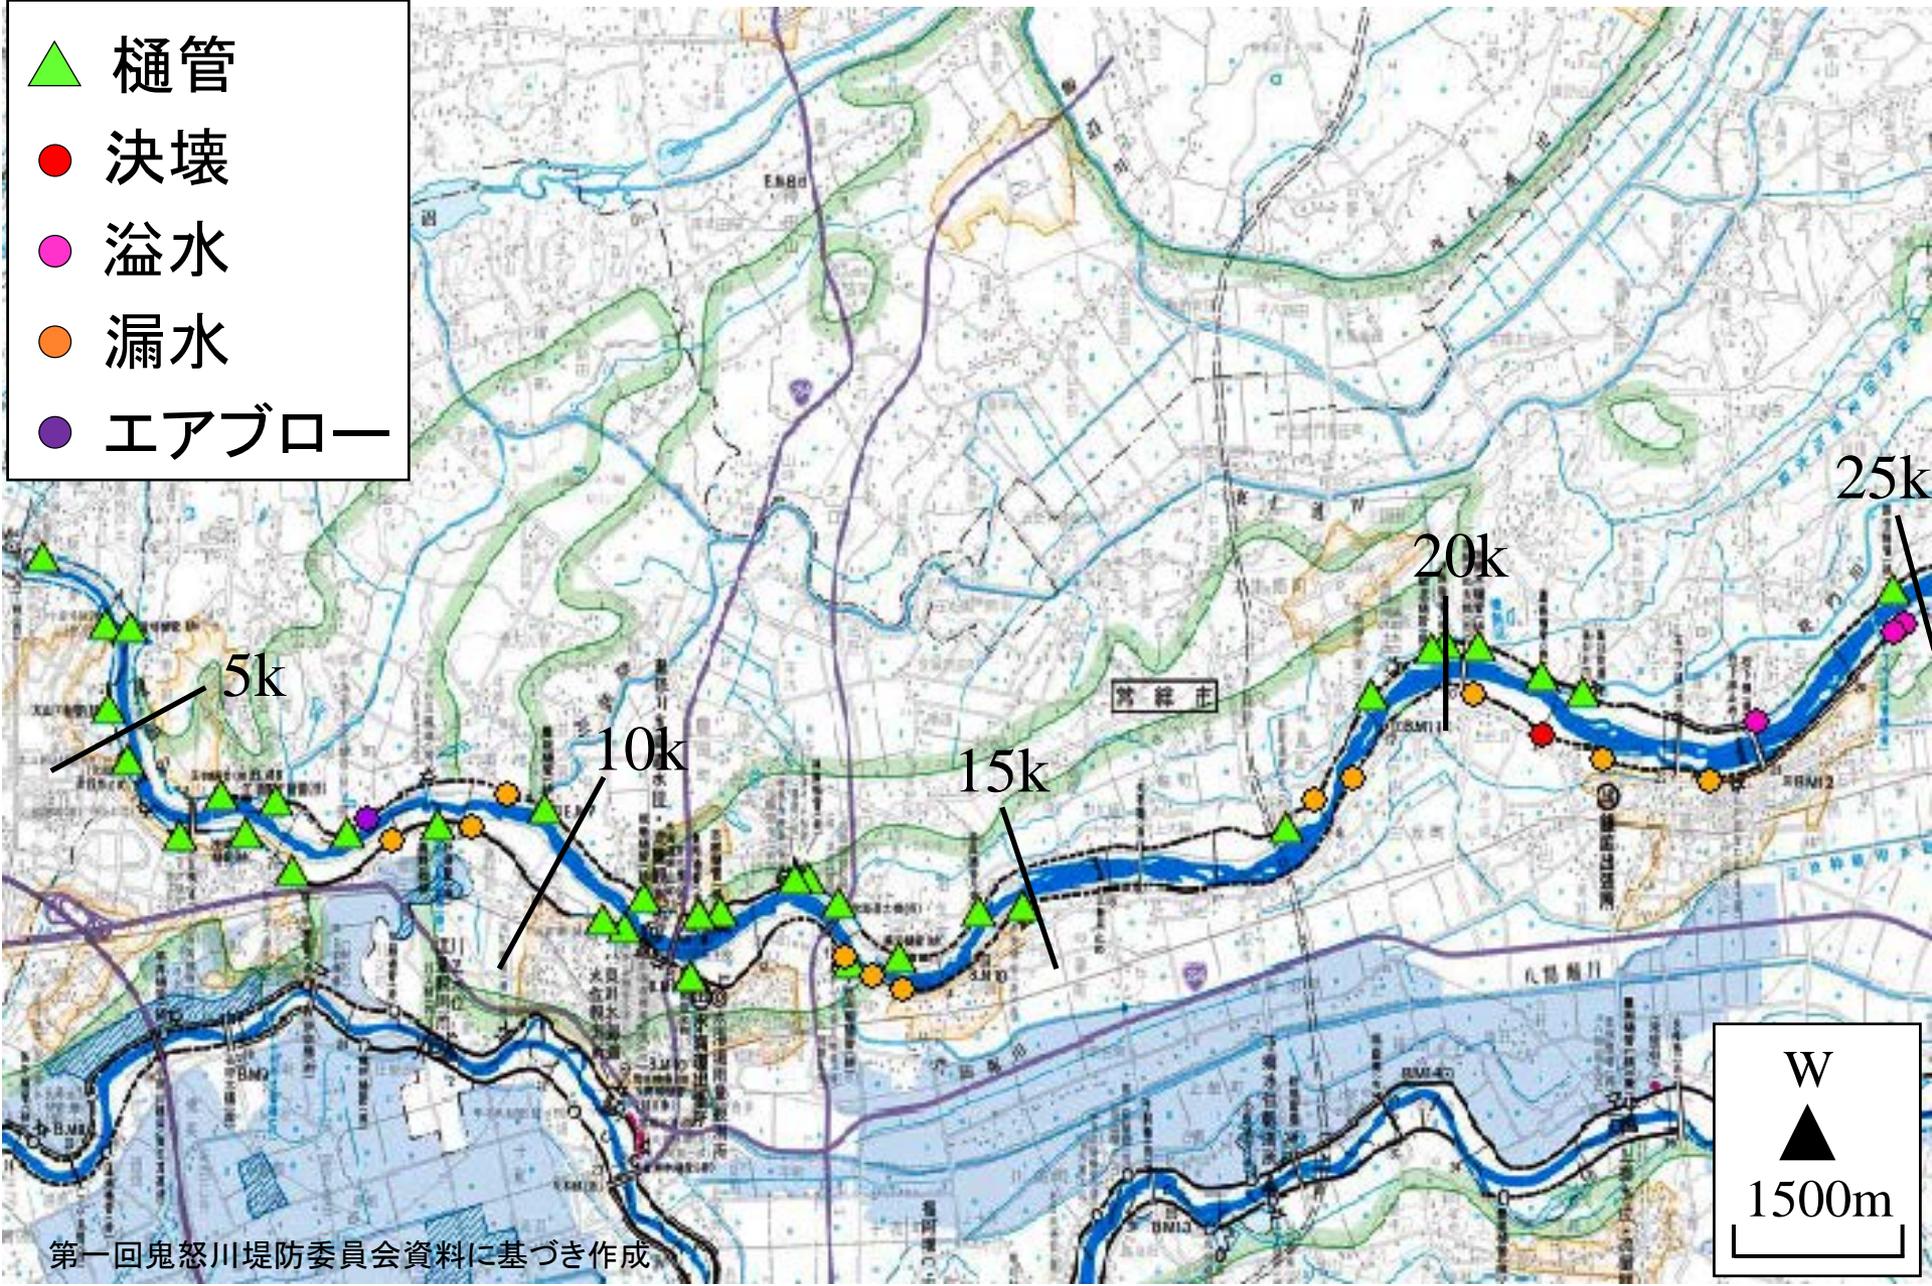
堤防被災状況の全体像（2）

- ▲ 樋管
- 決壊
- 溢水
- 漏水
- エアブロー

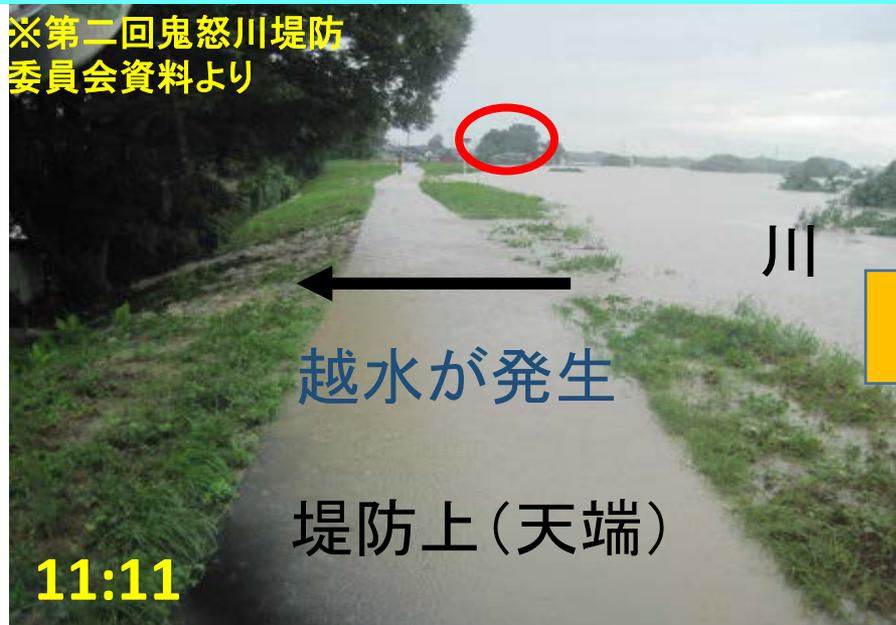
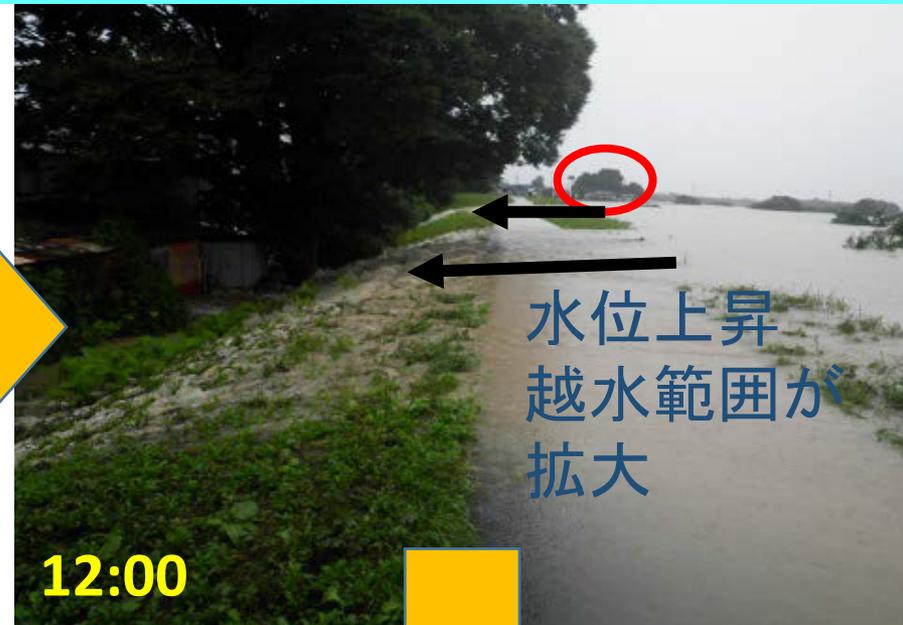
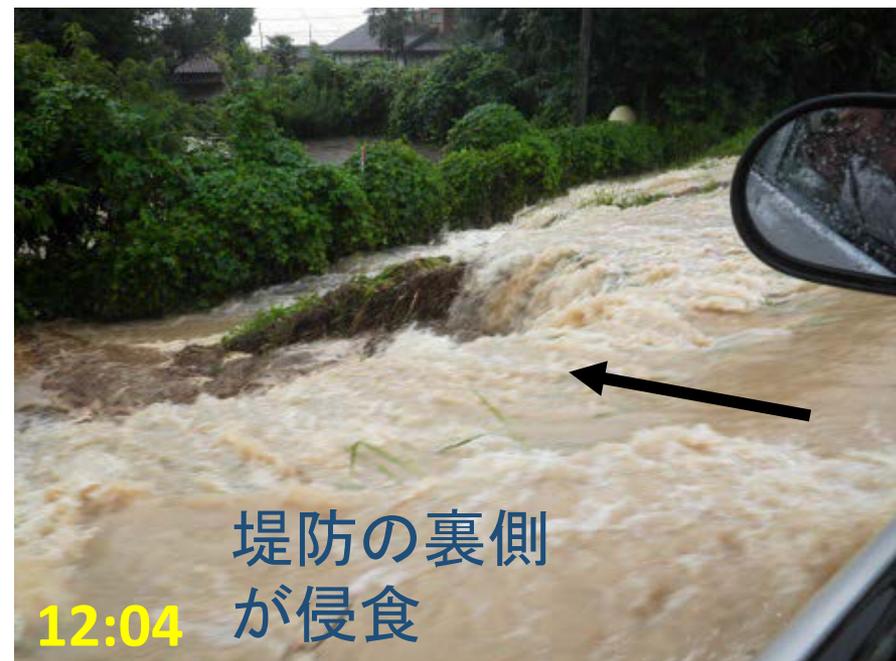
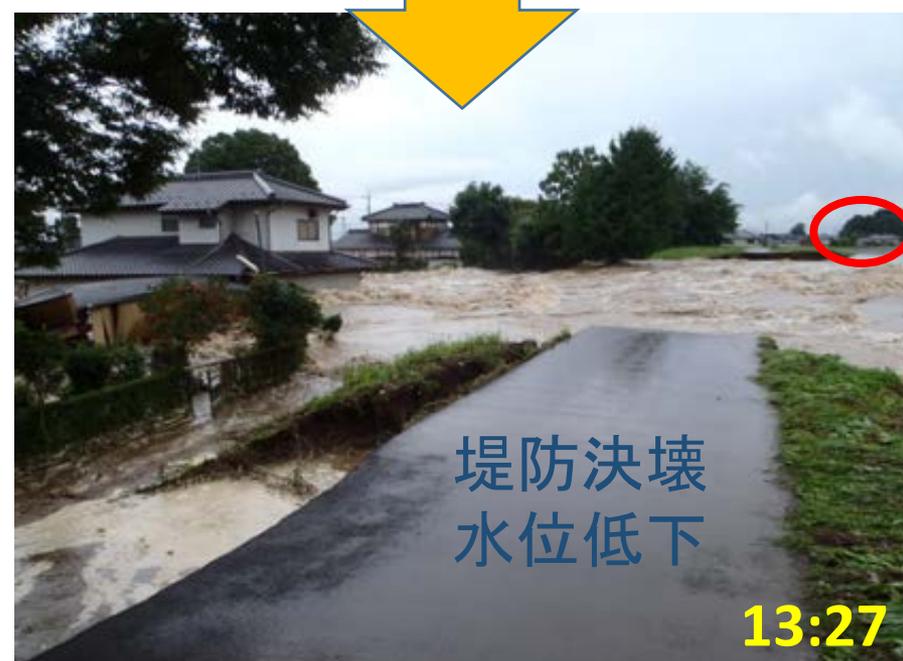
堤防決壊状況（2）越水状況

※第二回鬼怒川堤防
委員会資料より

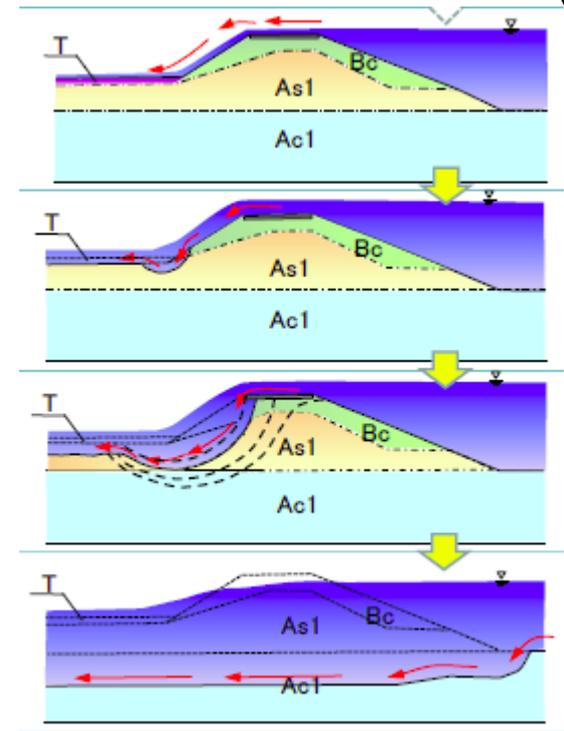
堤防決壊要因（国交省・鬼怒川堤防委員会）

- ・越水により川裏の法尻部の粘性土が洗掘され、堤体の一部を構成する緩い砂質土（As1）が流水によって流失し、決壊に至ったと考えられる。
- ・浸透（パイピング）については、堤体の一部を構成し堤内地側に連続する緩い砂質土（As1）を被覆する粘性土（Bc及びT）の層厚によっては発生するおそれがあるため、越水による堤防決壊を助長した可能性は否定できない。
- ・浸透や川表の侵食の可能性は越水よりも小さい。

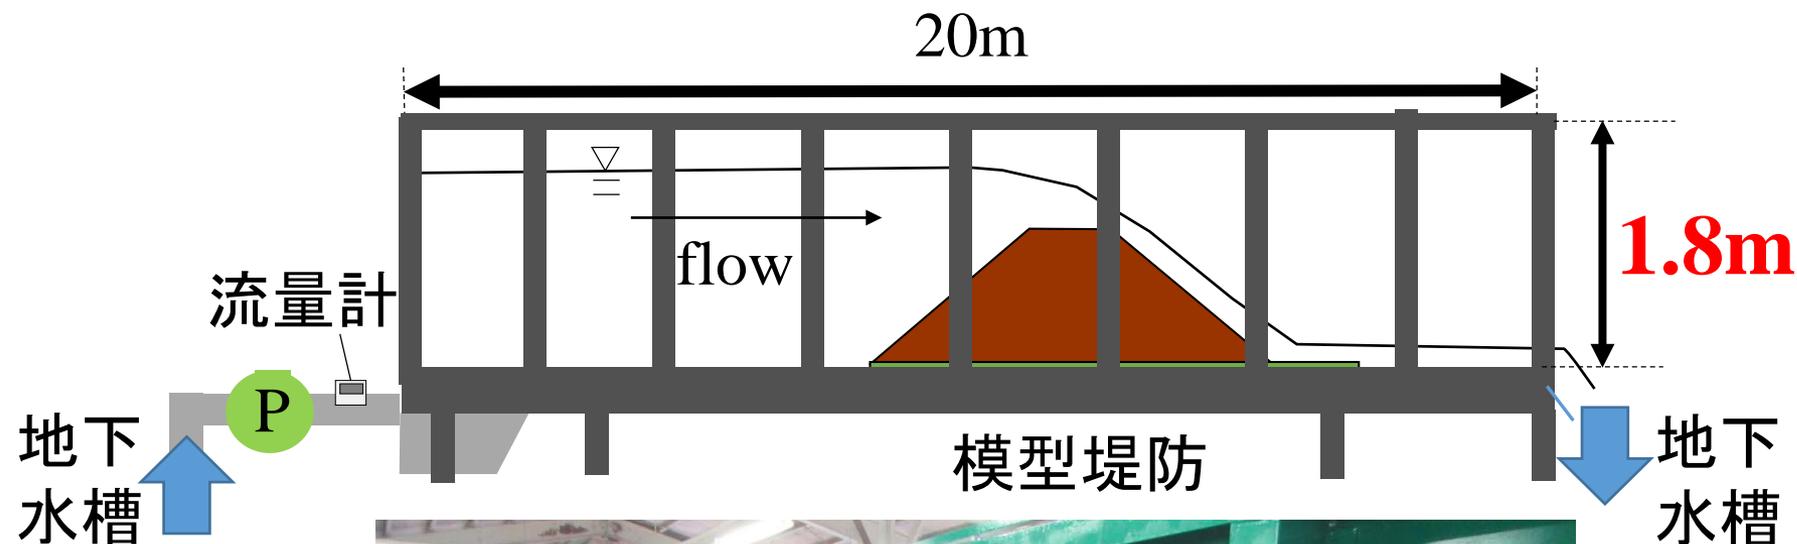
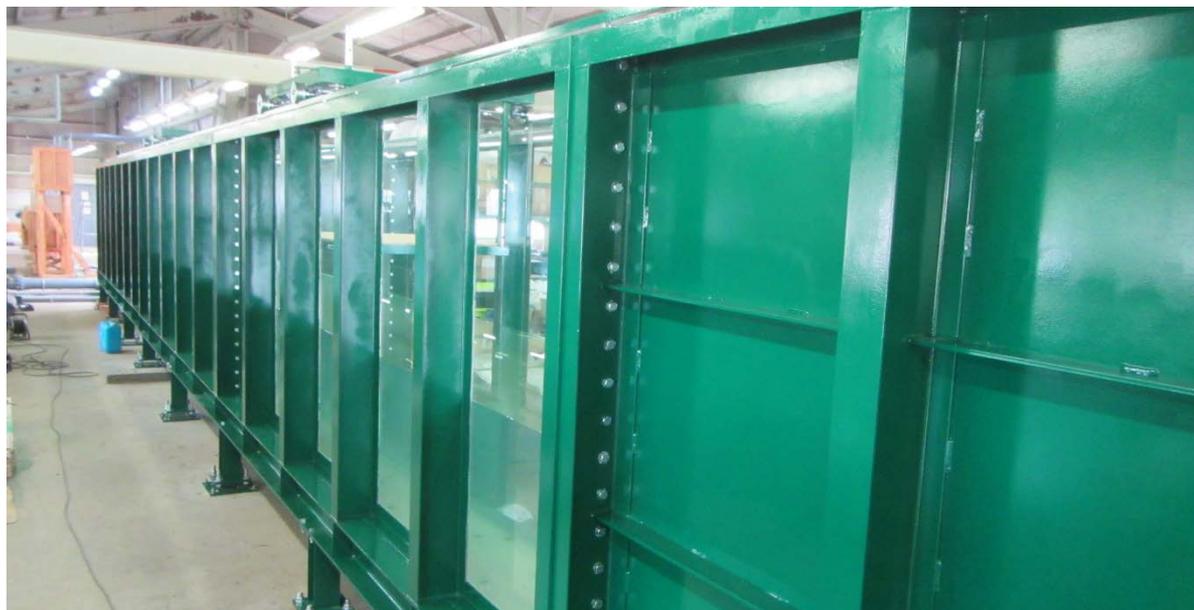
越水実験の概要 (1) 実物大スケール水路

全長20m, 高さ1.8m, 幅1m(丸東製作所(株)製)

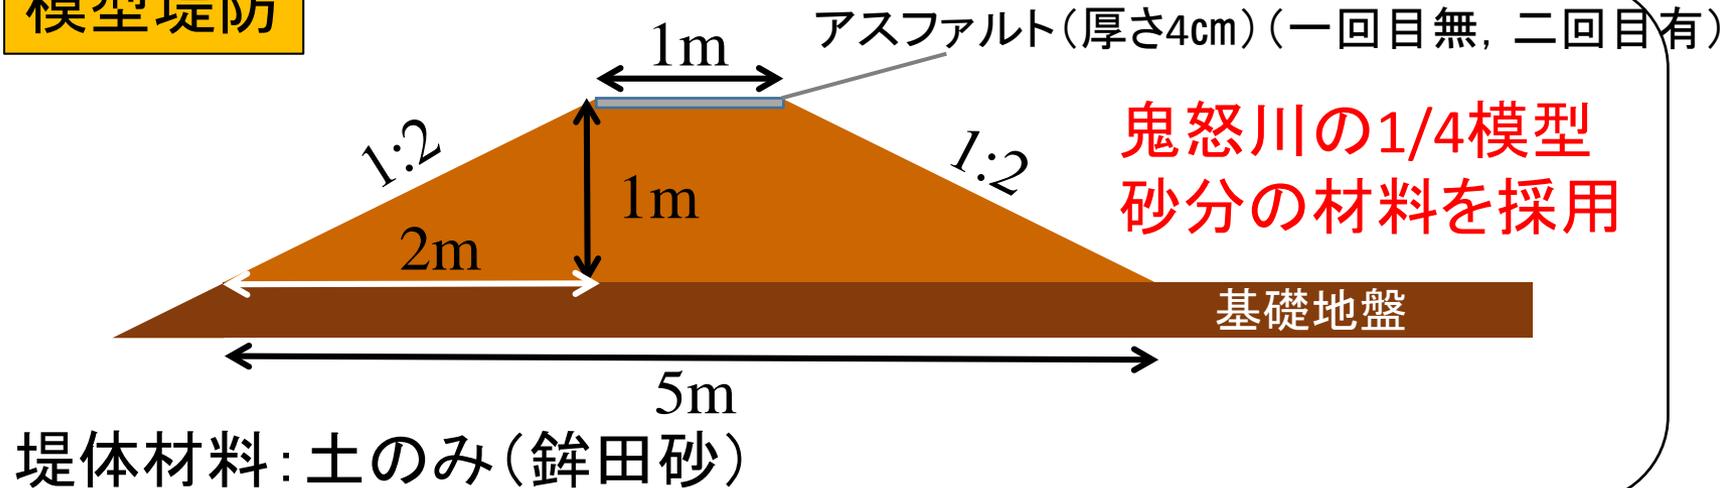
模型堤防

越水実験の概要（2）大型堤防模型

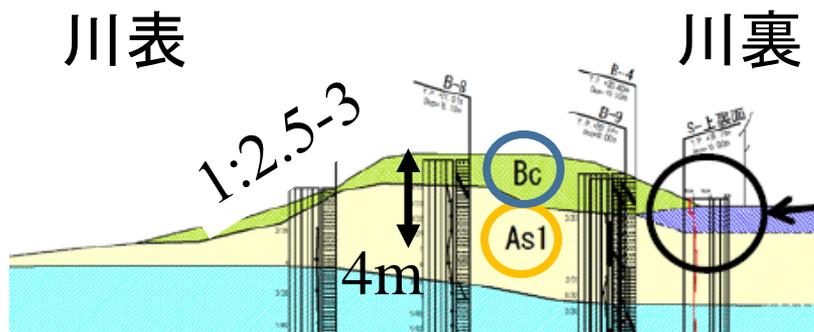
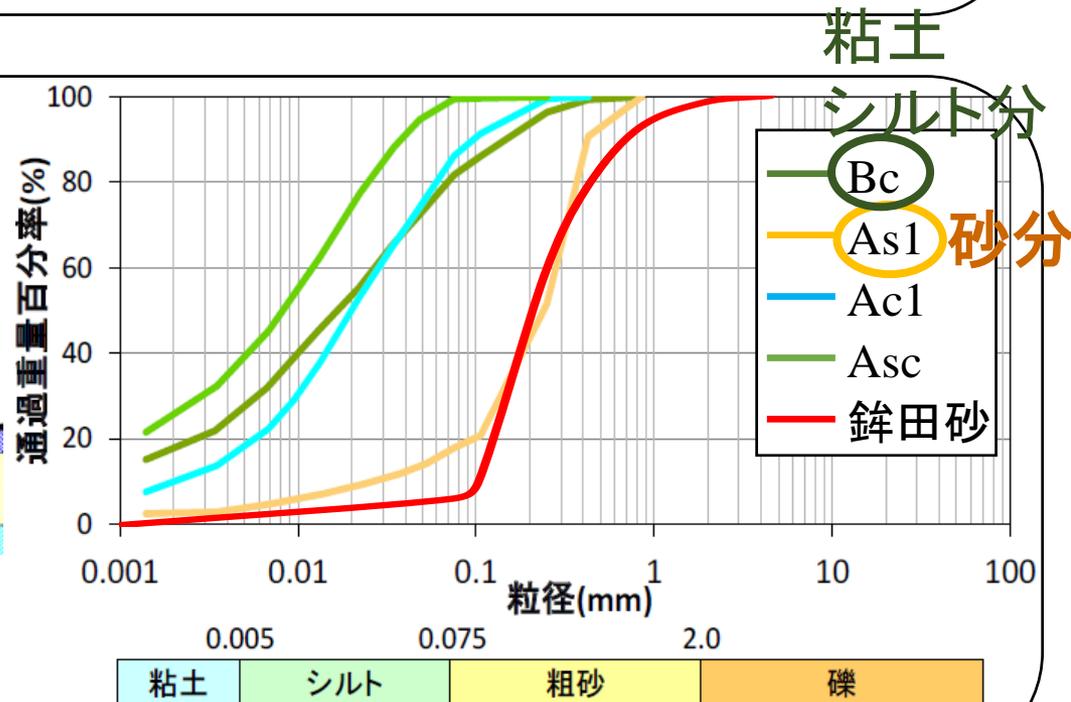
鬼怒川決壊地点の堤防

※第二回鬼怒川堤防委員会資料より

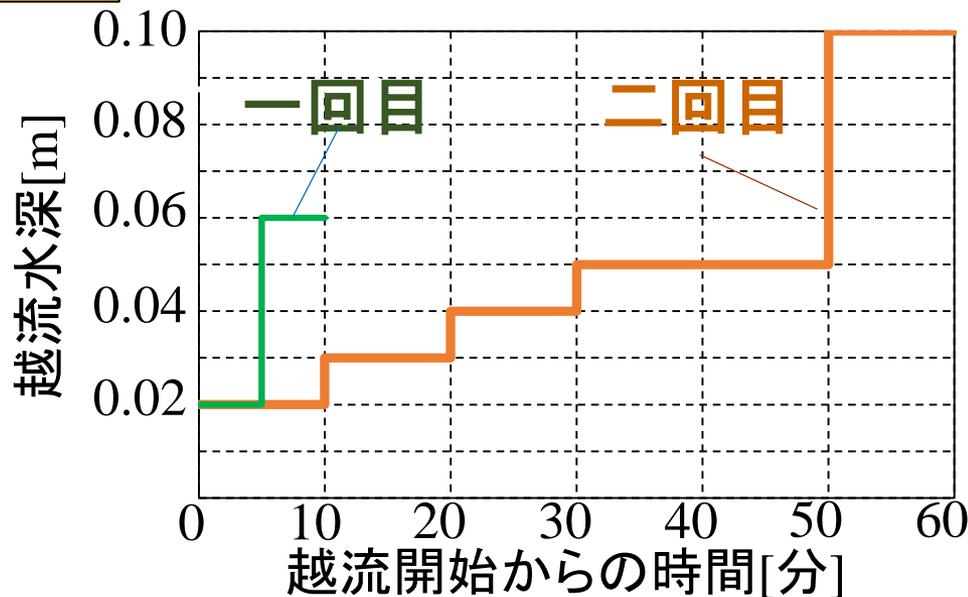
越水実験の概要（3）越流状況

決壊地点

越流水深：20cm程度
越流時間100分程度

模型実験(1/4スケール)

越流水深：5cm
越流時間50分程度

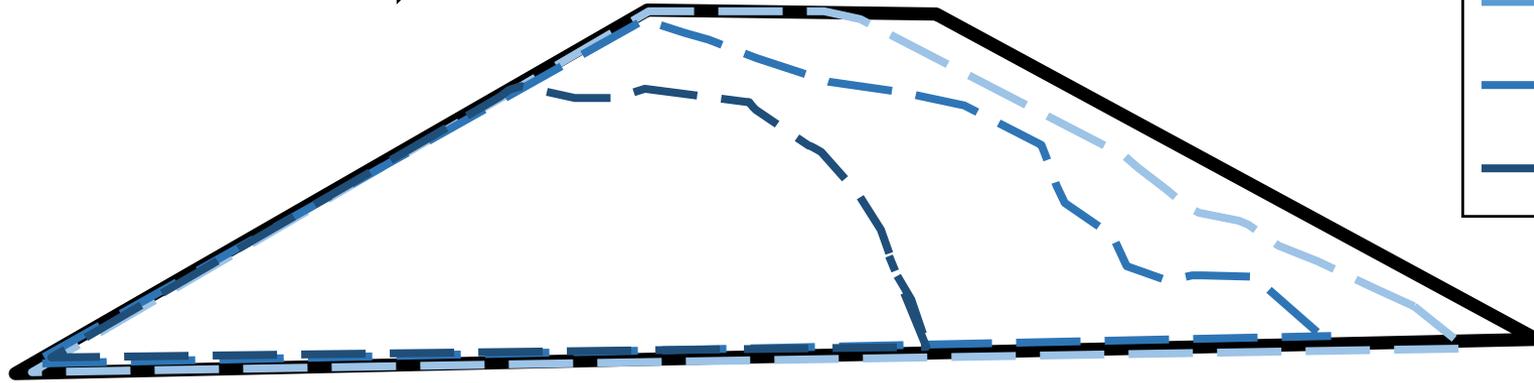
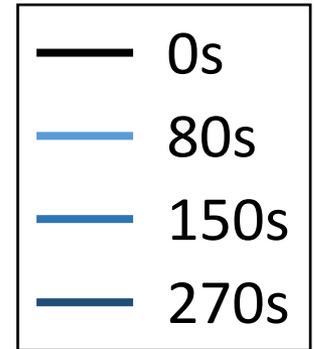
1回目（アスファルト無）

越水実験結果（2）侵食形状（側面）

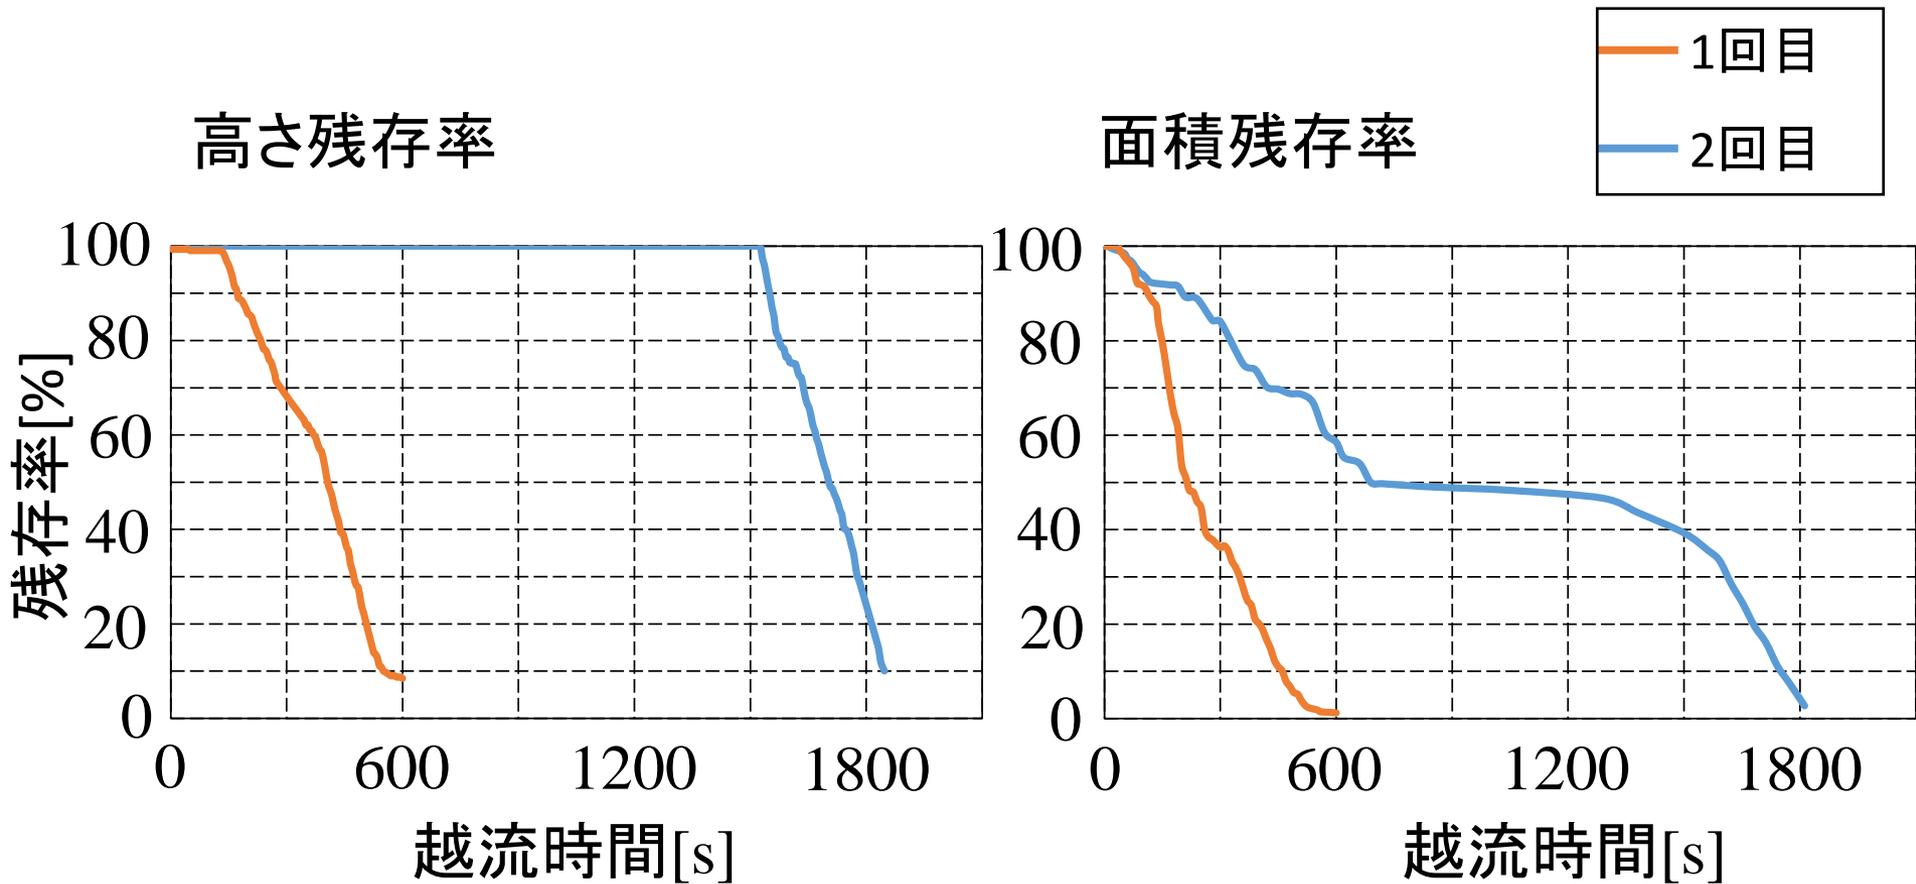
越水実験結果（3）堤体の高さ・面積残存率

天端のアスファルト舗装により、耐越水侵食性が向上

➡ ただし1500s(25分)後に決壊開始

より本格的な越水対策技術の開発・導入が不可欠

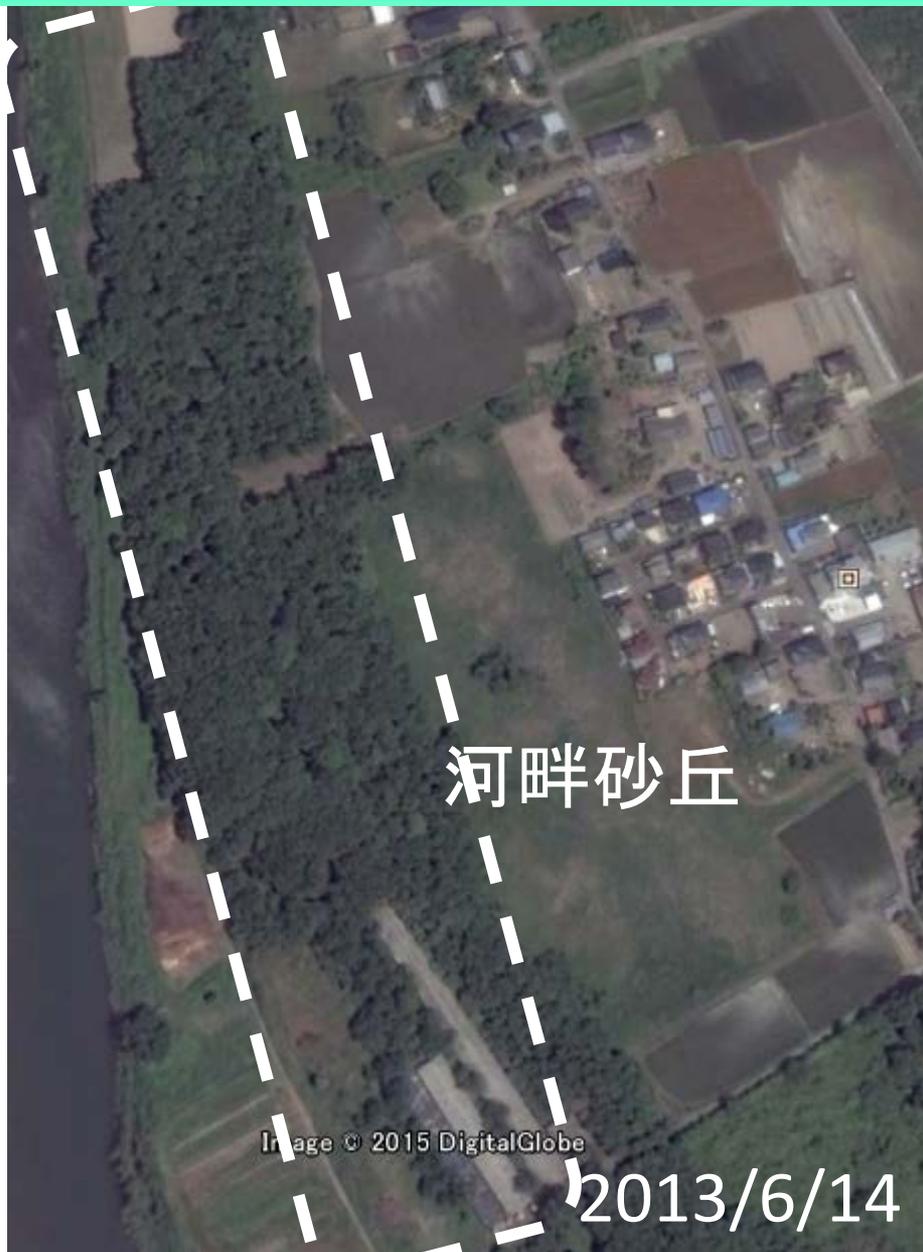
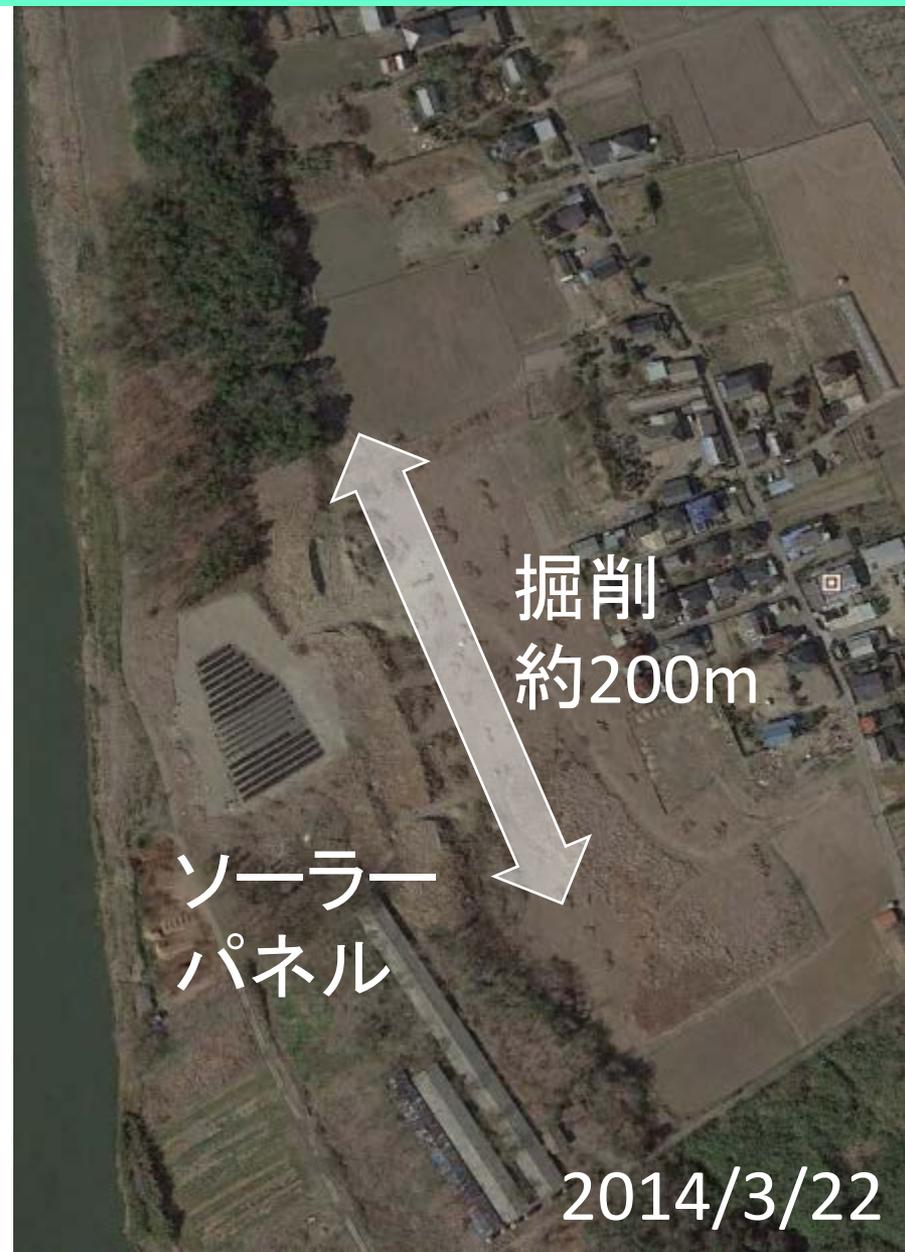
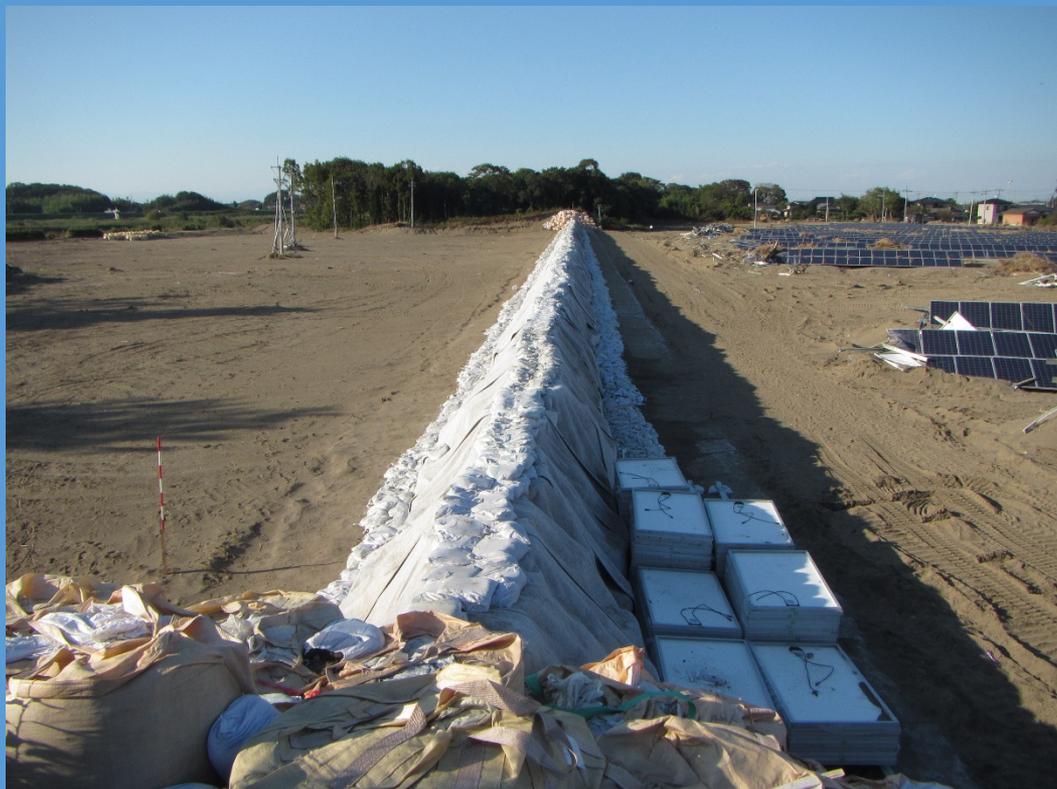
溢水状況・若宮戸地区（2） 25.3k掘削状況

2015/9/11

仮堤防

2015/10/9

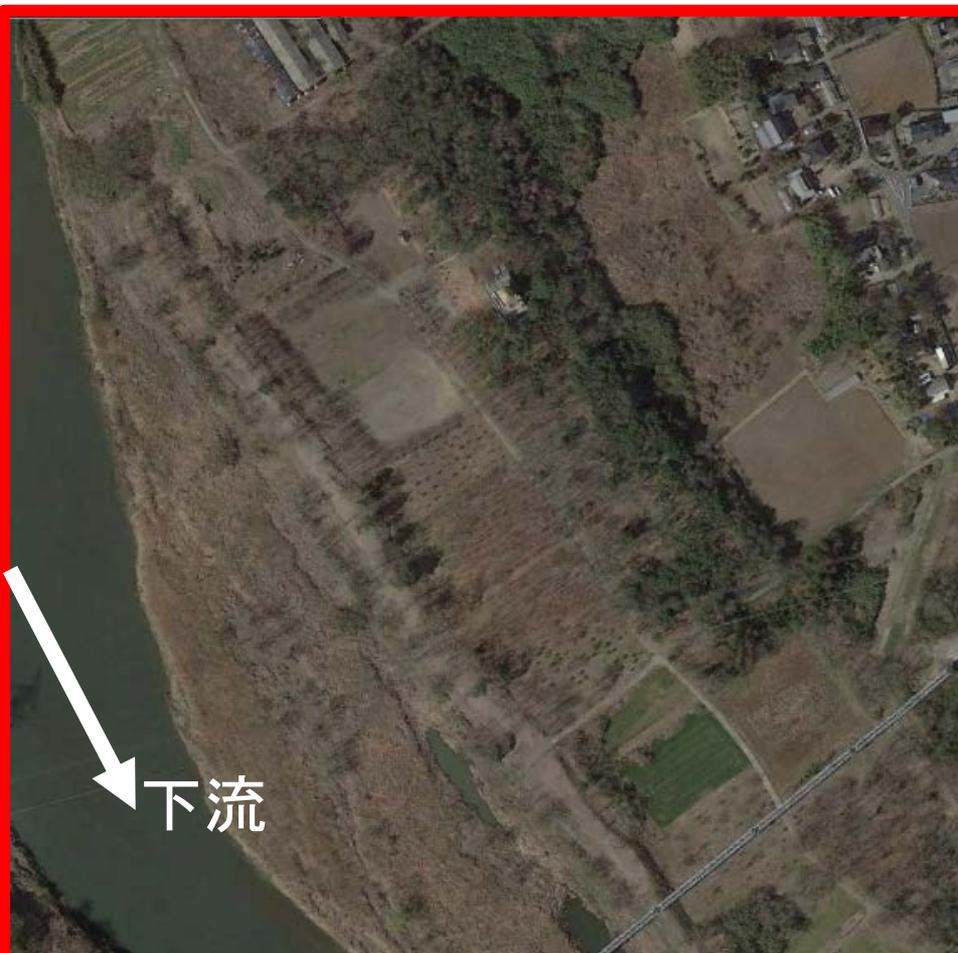
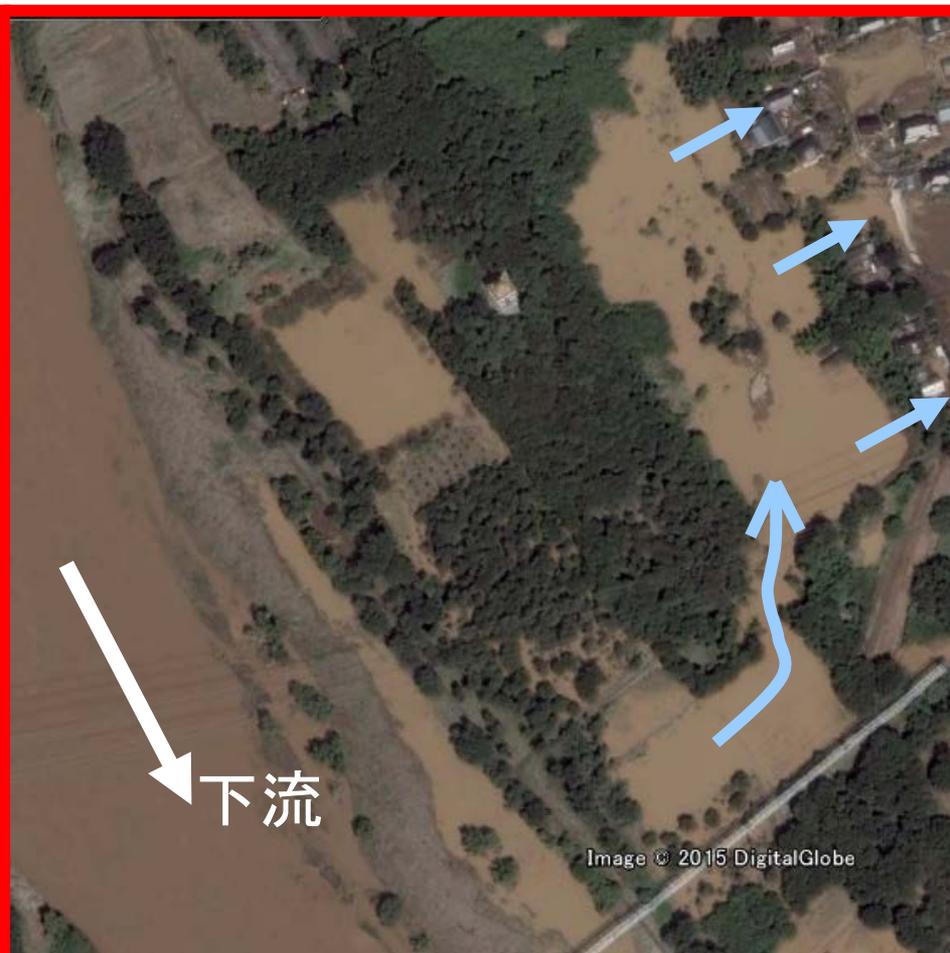
溢水状況・若宮戸地区（4）24.7kの状況

出水前（2014/3/22）

出水時（2015/9/11）

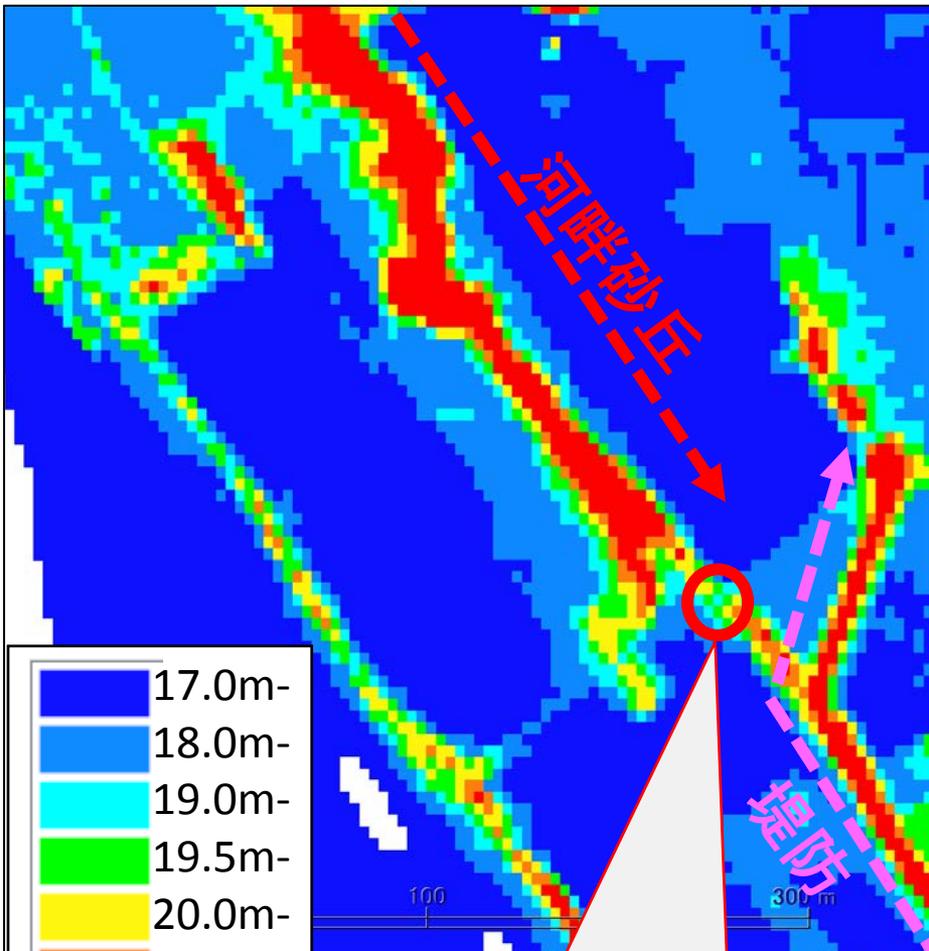
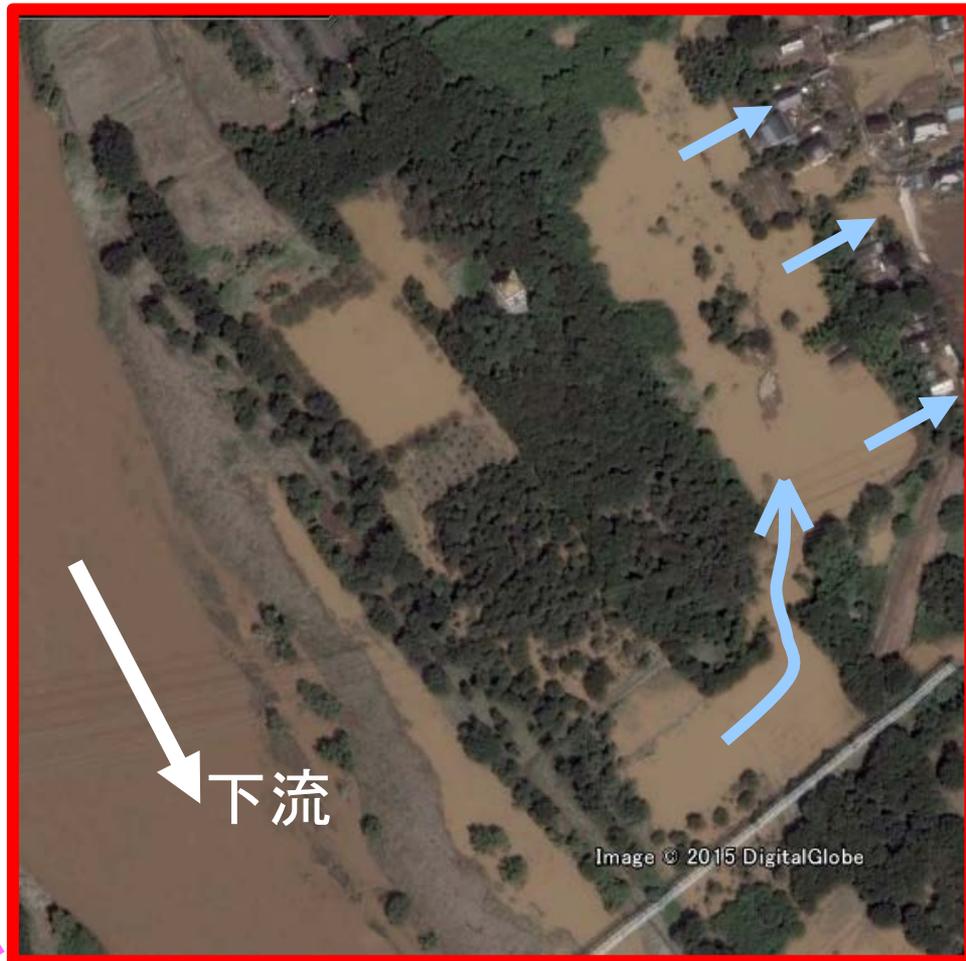
溢水状況・若宮戸地区（4）24.7kの状況

標高コンター（DEM5m, H18）

出水時（2015/9/11）

痕跡水位（20.2[T.P.m]）
より低い箇所
