鬼怒川の堤防決壊・溢水について

東京理科大学工学部土木工学科
教授 二瓶泰雄

堤防被災状況の全体像（1）

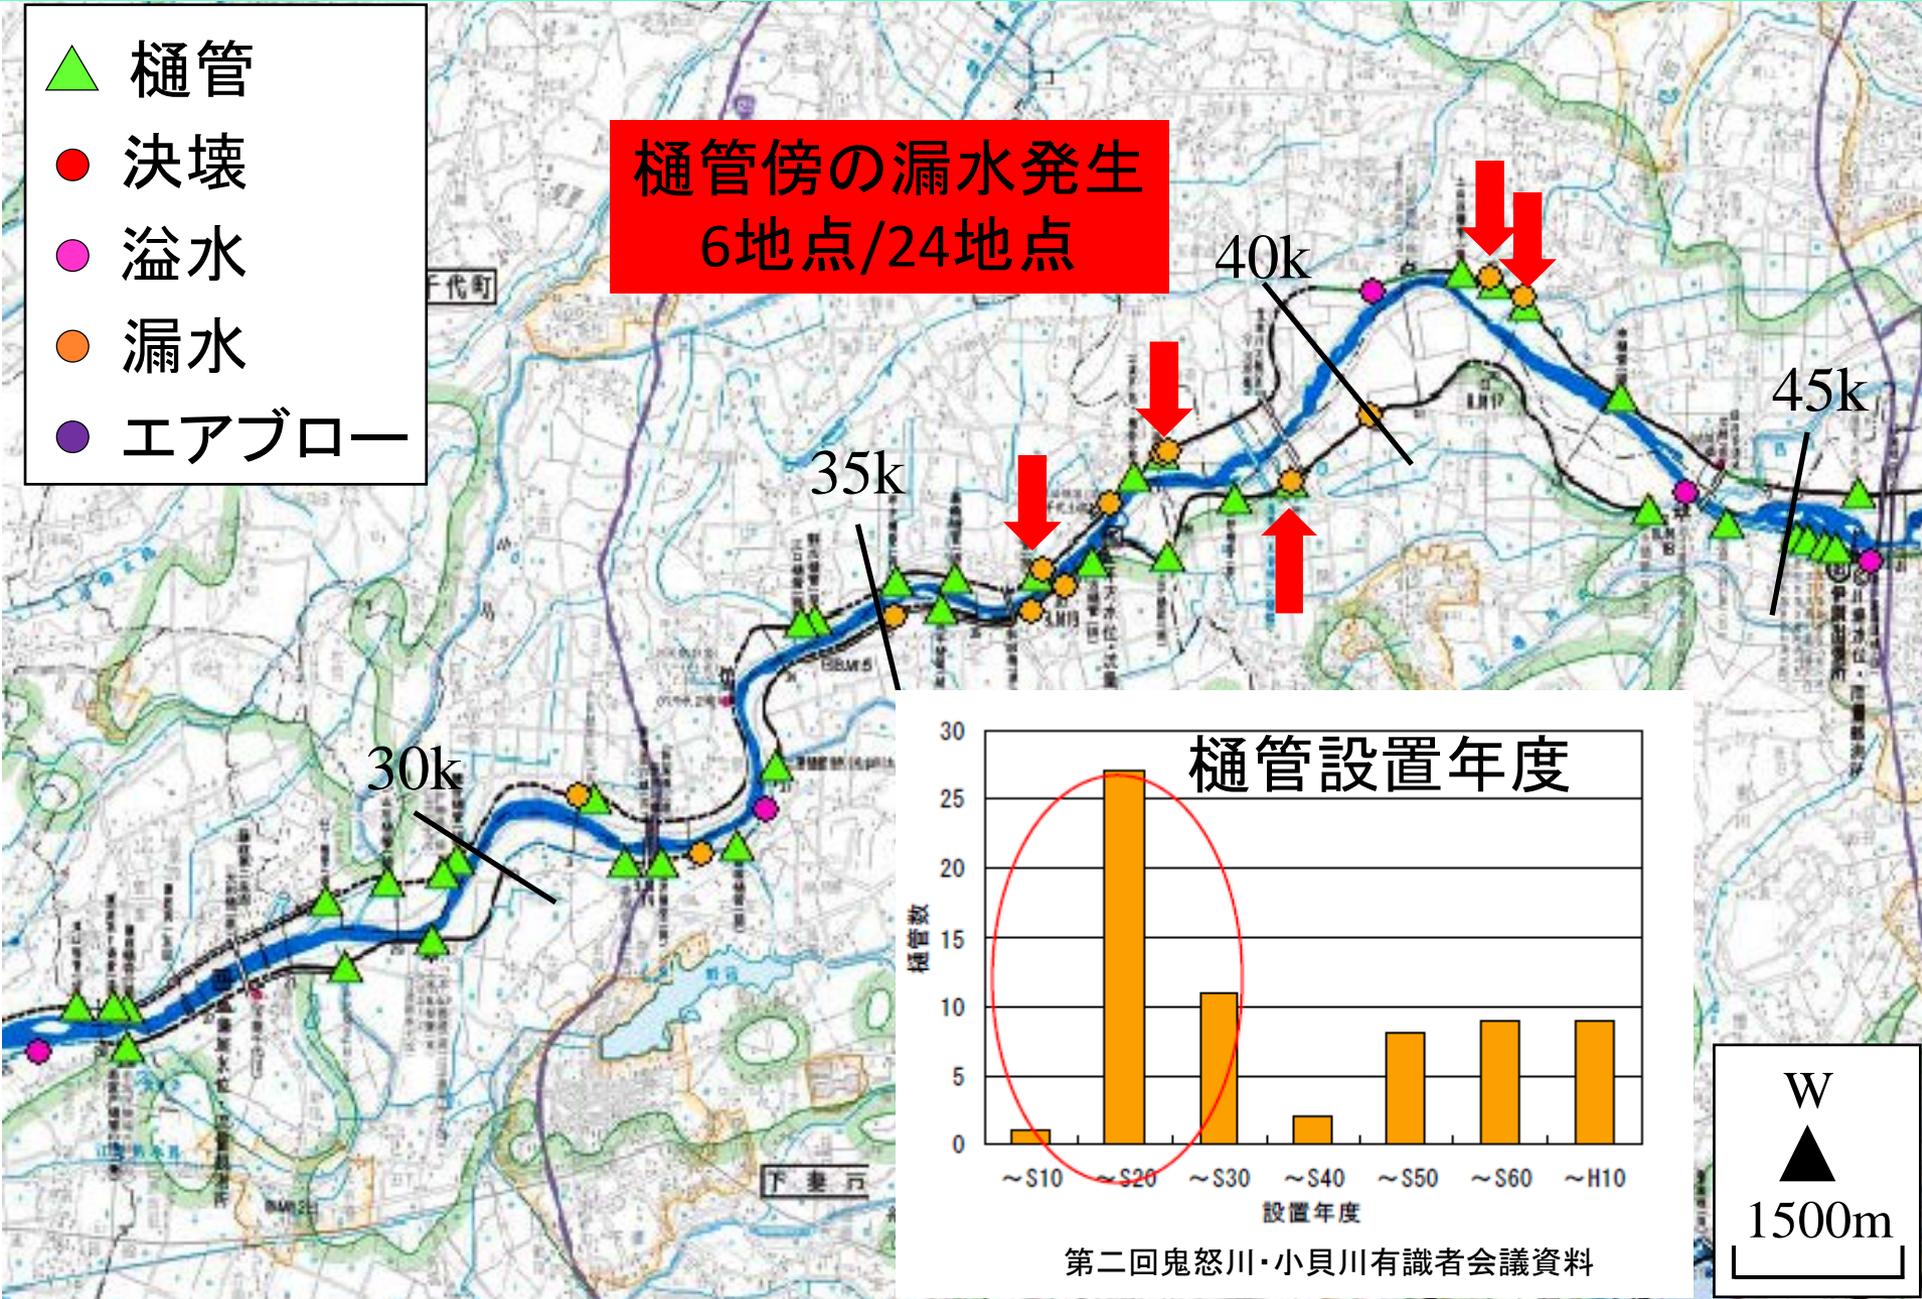
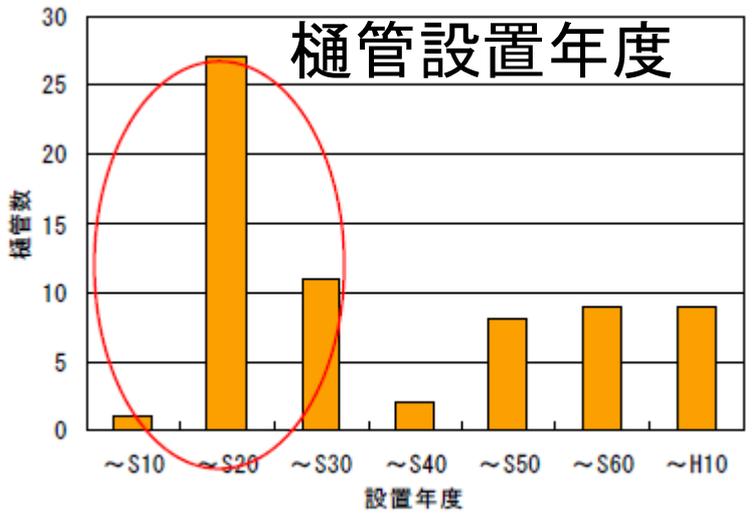
漏水発生箇所の特徴（１） 樋管位置との関係

- ▲ 樋管
- 決壊
- 溢水
- 漏水
- エアブロー

樋管傍の漏水発生
6地点/24地点
