崩壊土砂の地盤工学的特性

若井 明彦 (群馬大学) wakai@gunma-u.ac.jp

表層崩壊の**最初の引き金**(源頭部の力学機構)を明らかにしたい。

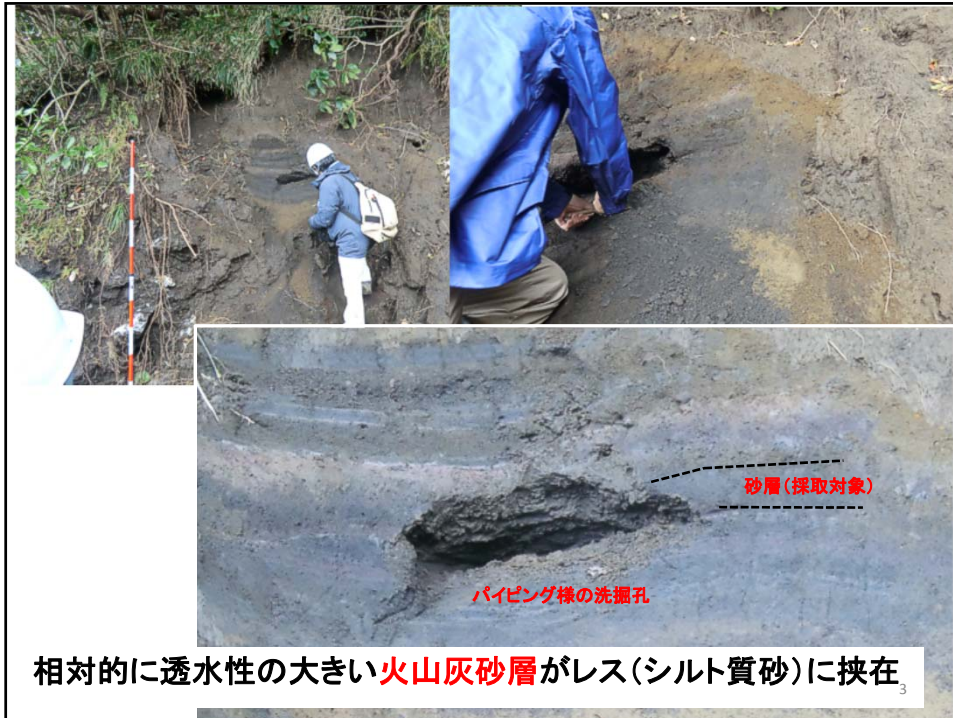
大金沢の上流にあたる源頭部

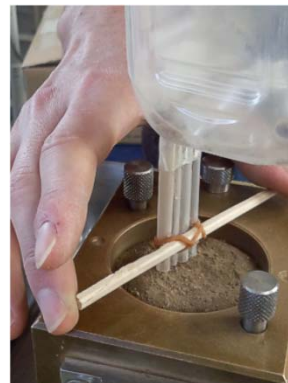
絶乾状態ではやや難しい、極めて間隙比の高い(低密度)の試料の作成

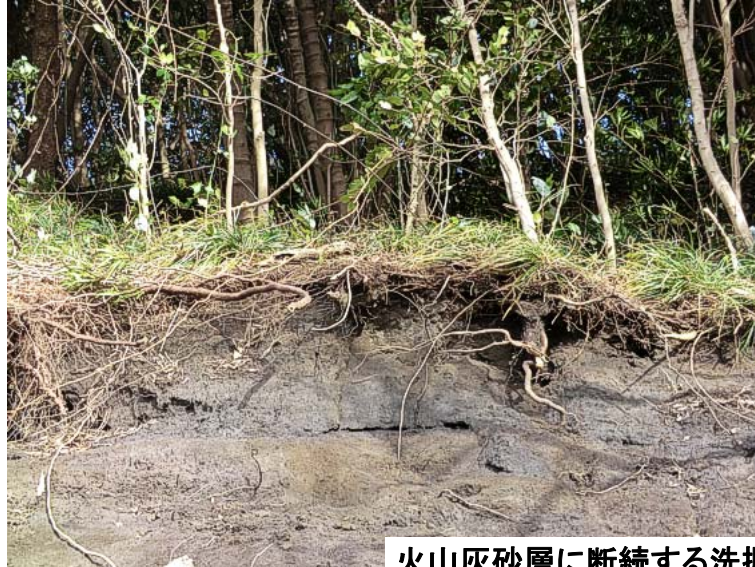
(前ページ説明の補足写真)

火山灰砂層に断続する洗掘痕

(2) 崩壊部の露頭を観察すると、火山灰砂層に対応する箇所では、断続的にパイピング様の洗掘孔が見られる。地下水の流速が上昇して表層崩壊が生ずる瞬間に、表層に近い部分の砂層も一緒に吹き飛ばされたものと推定される。
