# 第1章 平成24年7月に発生した九州北部豪雨災害の概要

## 1.1 はじめに

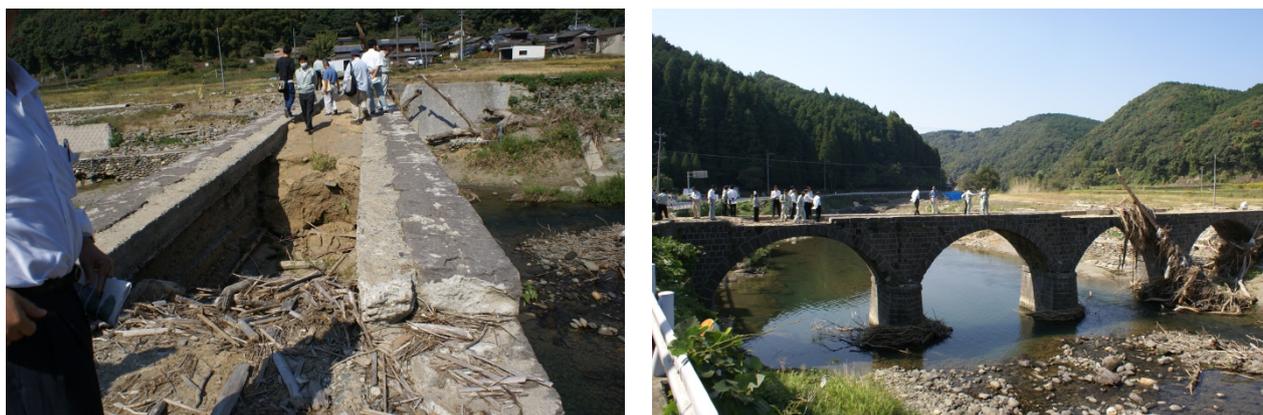
図 1.2 石橋の被災状況（星野川宮ヶ原橋(4連眼鏡橋)．左：桁上面，右：全体．平成 24. 10. 16 撮影)

山腹崩壊や河岸の侵食に伴い発生した多量の流木が、主に橋梁に集積することにより流下能力を低下させ、氾濫を助長した箇所が多数の河川で見られた。また、山国川や矢部川上流の支川星野川(図 1.2)などでは、石橋が多数架かっているが、アーチ状になった橋脚の構造上水位が上がるにつれ河川断面の幅が狭くなっており水位が上昇してもその割には川積が得られないこと、また水面付近を流れる流木が引っかかって集積し洪水の流下阻害を引き起こし易い構造になっていたことから破損する事例が多く見られた。文化財としての側面もあるこれらの石橋を治水上どのように取り扱うかについては、昭和 57 年の長崎大水害の際に同様に問題になった長崎市内中島川の眼鏡橋のように幅広い議論が求められる。
