地震動と地震動による 被害の全般的特徴

東京工業大学
京都大学

○盛川 仁
後藤浩之

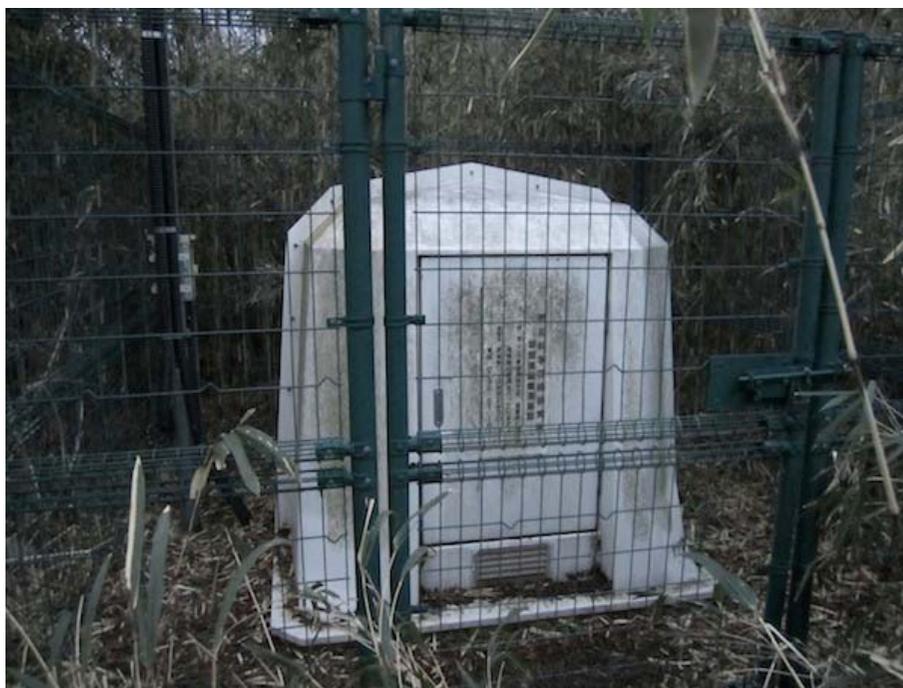
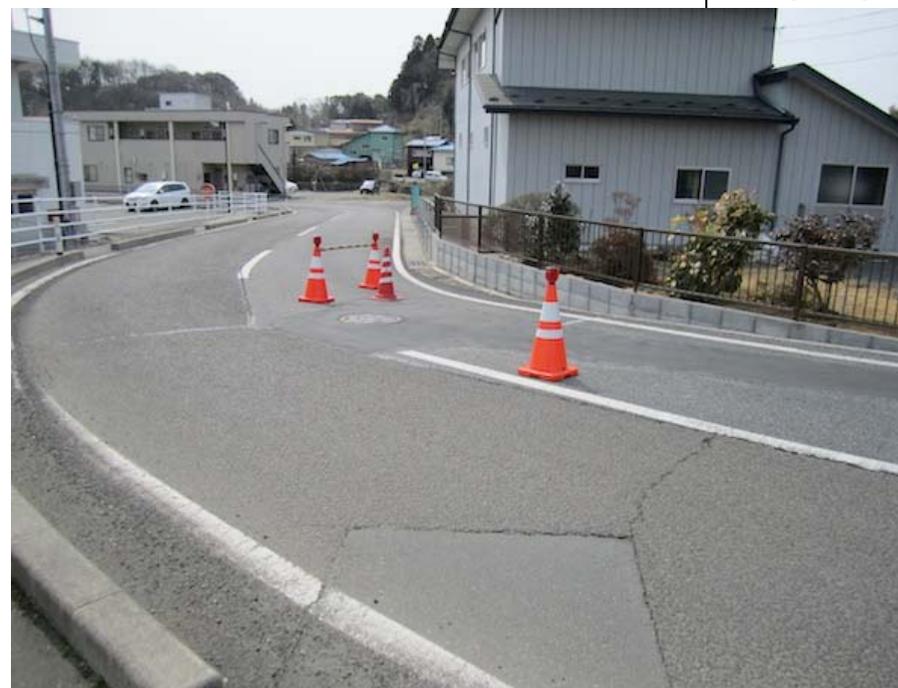
栗原市築館

- 震度7を記録
- 最大加速度も3成分合成値で2933 Galを記録
- 埋め戻し土の液状化やガラスの破損, ブロック塀の転倒, 壁の剥落などの被害は散見されたものの, 構造物の力学特性に問題を生じるような被害は見られなかった。

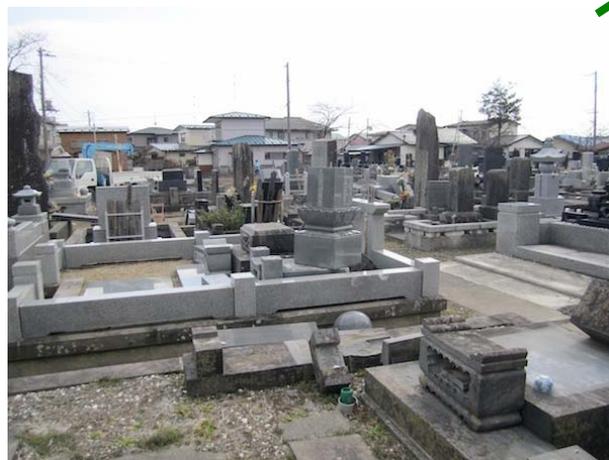
半分以上の墓石が転倒

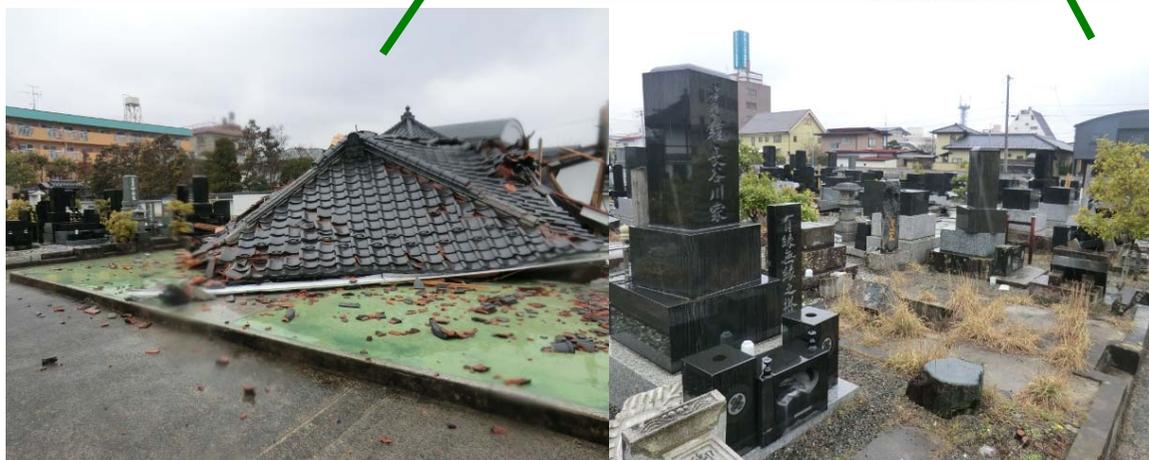
東屋が崩壊／墓石の転倒多い？

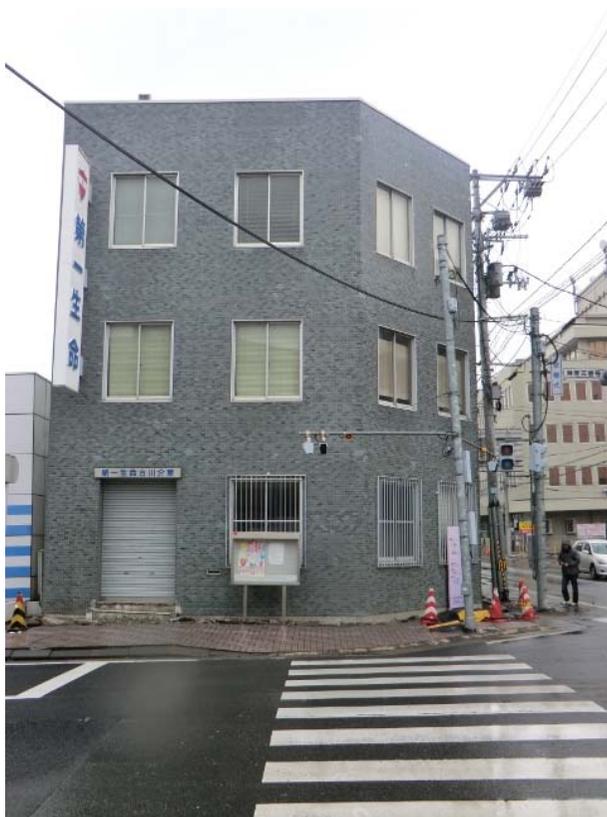
液状化による建物の傾斜

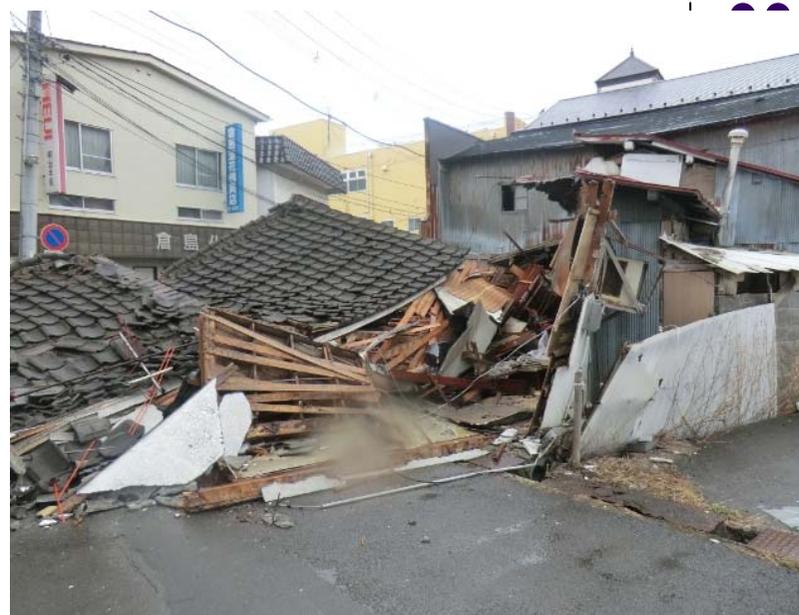
木造住家の崩壊

- きわめて稠密な観測記録
- 多くの地点で1Gをはるかに超える地震動が記録された。
- 大きな加速度を記録した地点では短周期成分が卓越している場合が多い。
- 局所的に地震動が大きかったのではないかと推察される場所がある。
- 地震動による被害は必ずしも顕著ではない。しかし、堤防や鉄道高架橋などの土木構造物も多くの被害を受けた。
- 震度が同じでも住家の被害の様相は大きく異なる。特に1秒前後の周期の地震動の大きさが重要な役割を果たしている？
- 木造住家の被害が大きかった古川での地震動は、兵庫県南部地震のときの記録とよく似た周波数特性を持っている。

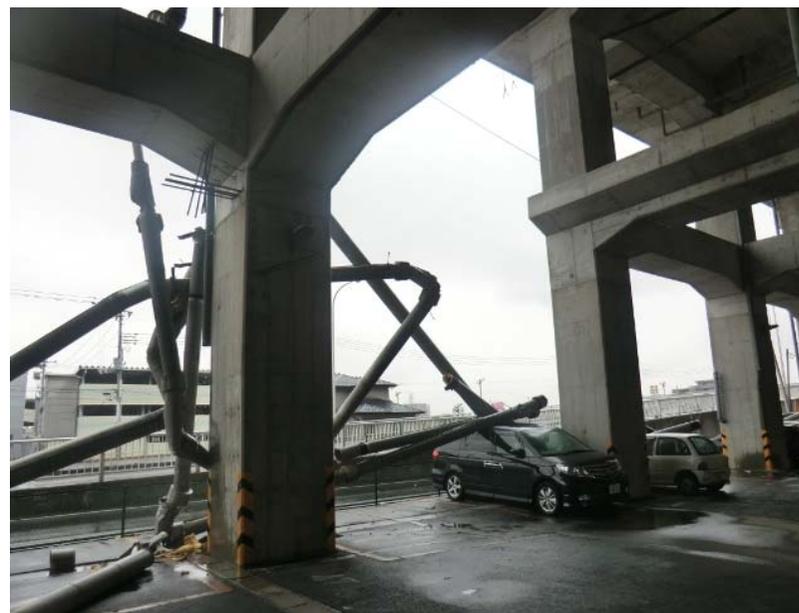
古川駅高架橋下の配管類の落下

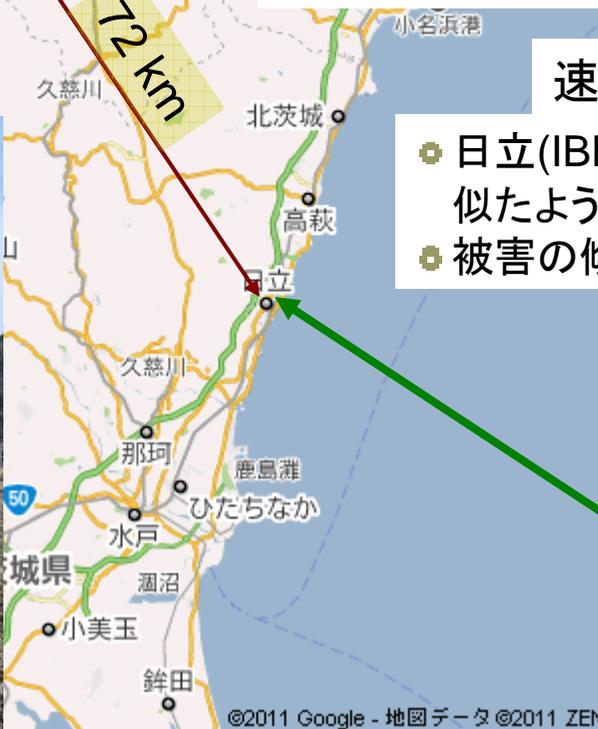
瓦の被害が比較的多いような印象

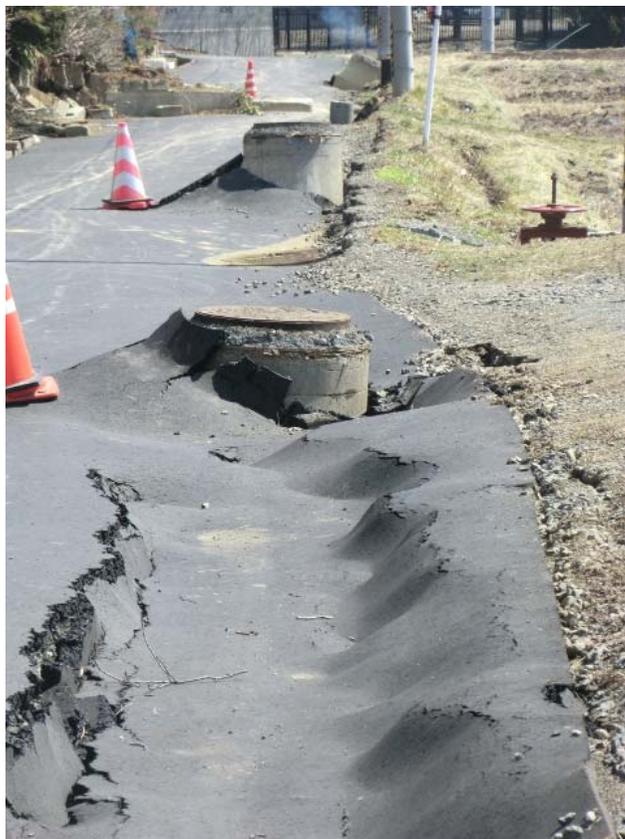
埋め戻し土の液状化

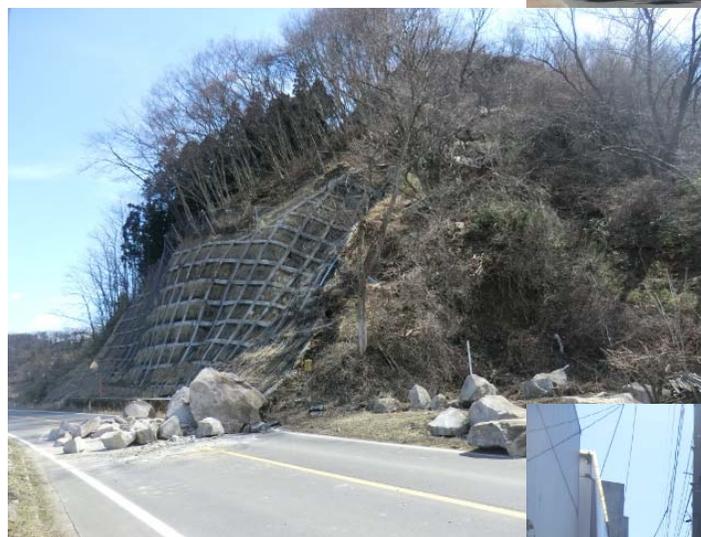
10t以上(?)の落石

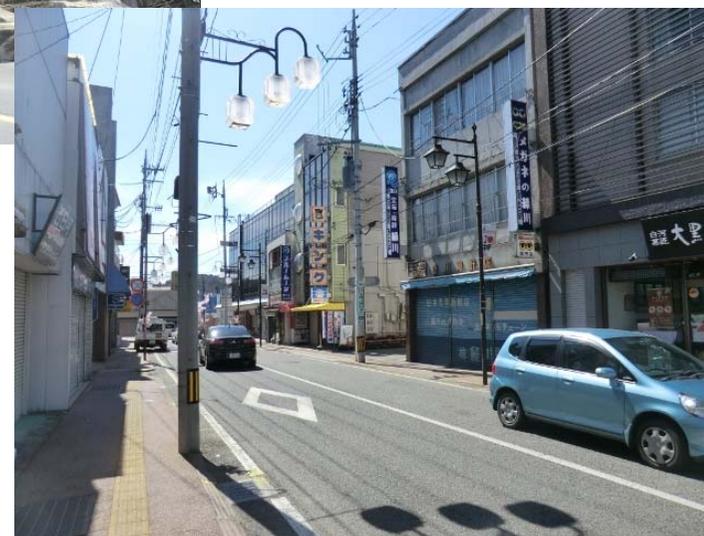
市内の古そうな住家や商店も無被害に見える

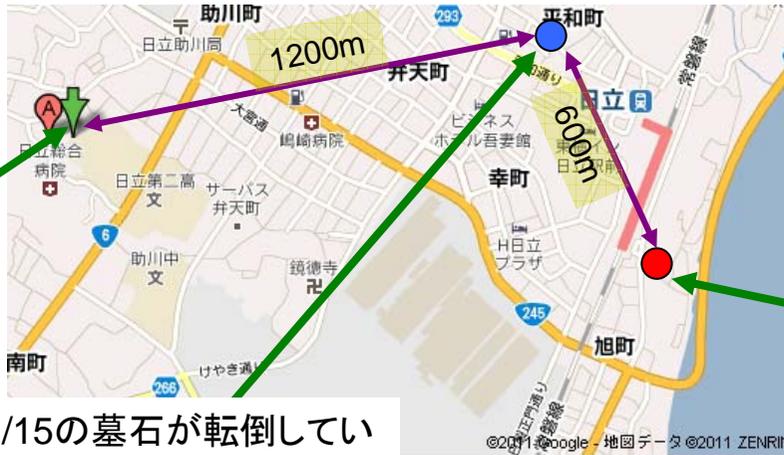
1/10~1/15の墓石が転倒しているくらいか？

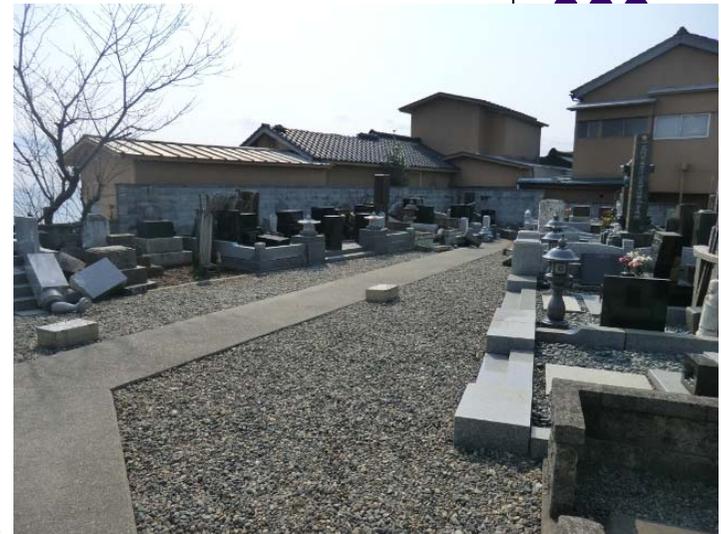
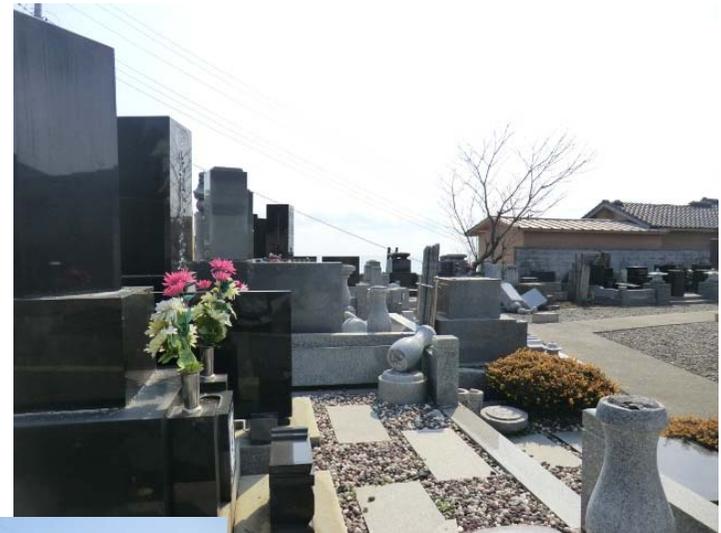
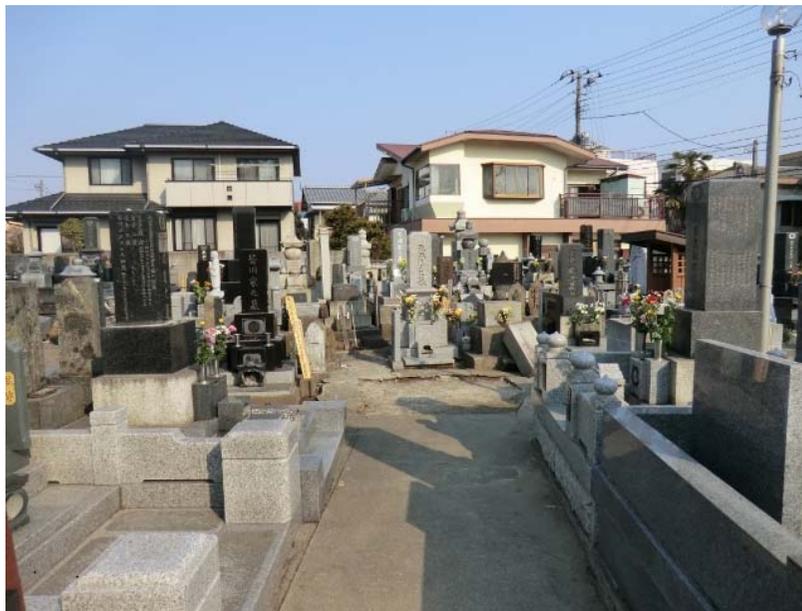
海岸に平行な辺にある墓石はほぼ全部転倒。海岸に直角な辺にある墓石は回転

墓地は絶壁の上にある。地形効果？

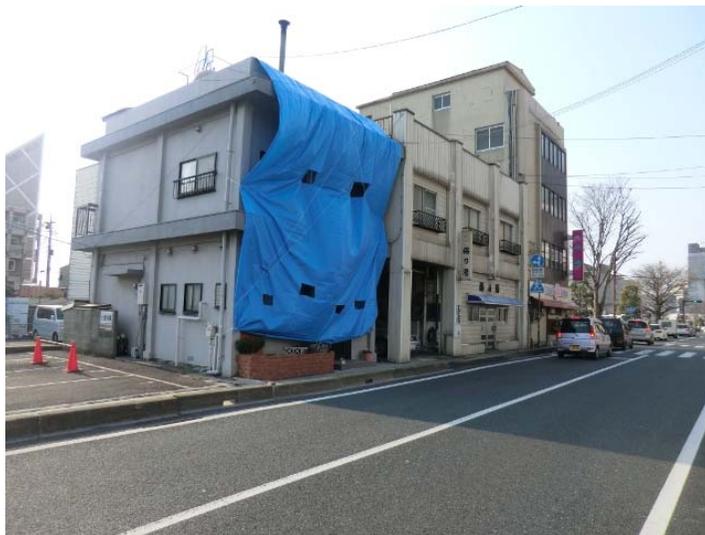
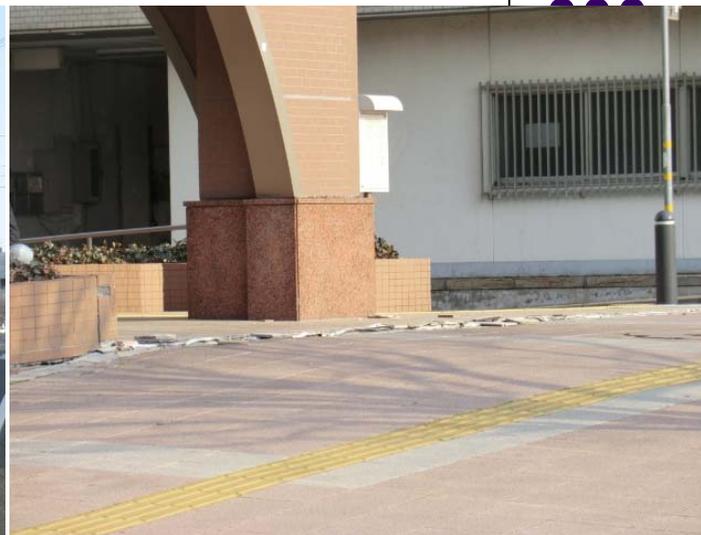
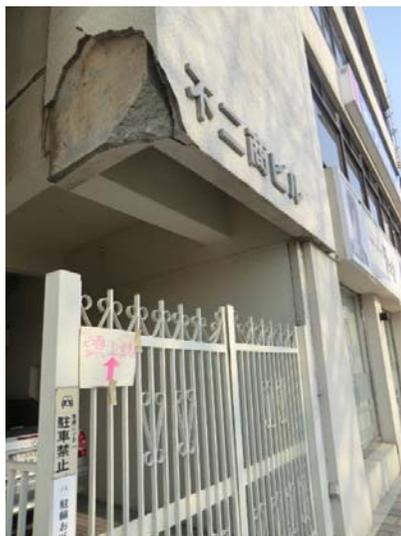
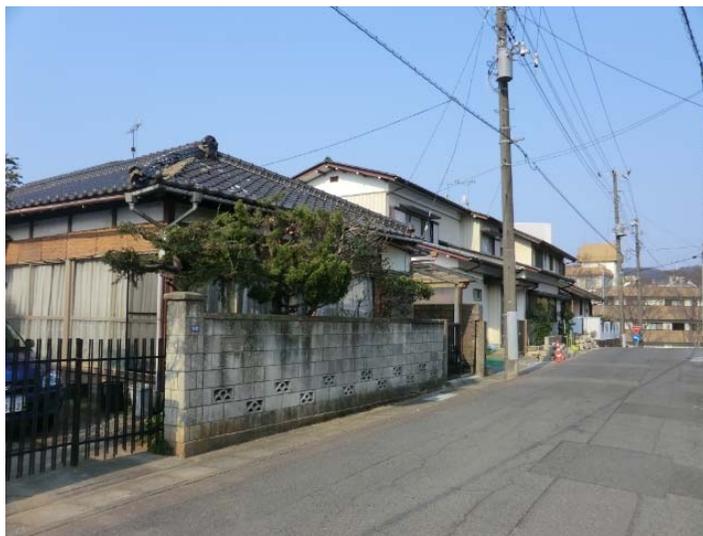
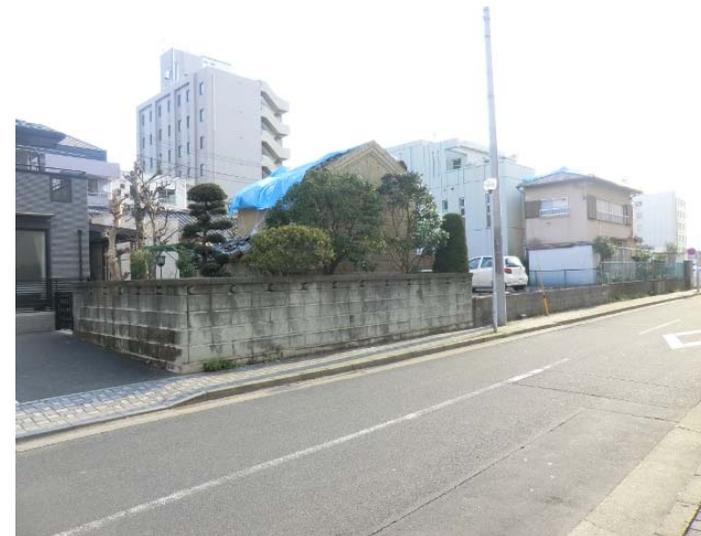
日立市

- 日立駅の西側のエリアでは道路のタイルの浮き上がり, 瓦のずれ, ブロック塀の転倒, 壁の剥落, ガラスの損傷などの非構造体の被害が目についた。
- しかし, 崩壊に至るような被害には気がつかなかった。
- 墓石の転倒の様子と被害の分布があまりうまくみ合わない。

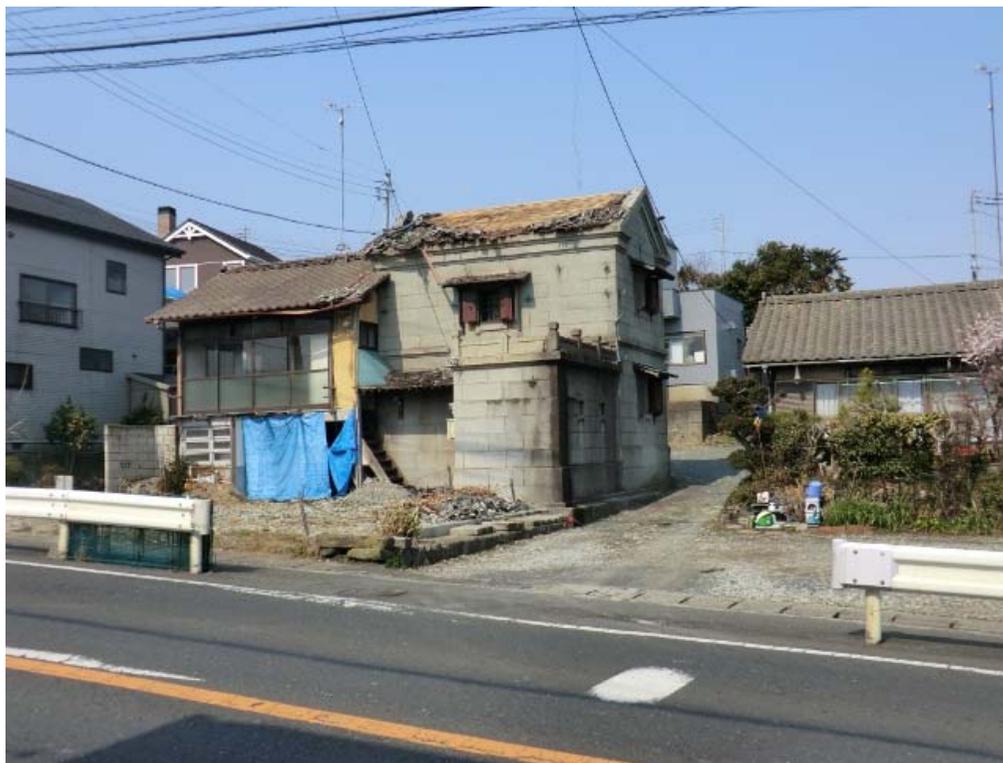
日立市周辺の海岸は砂丘(?)が発達している。砂丘の頂部の方が谷部より被害が多いような印象を受けたが、定量的に確かめていないのでなんとも言えない。

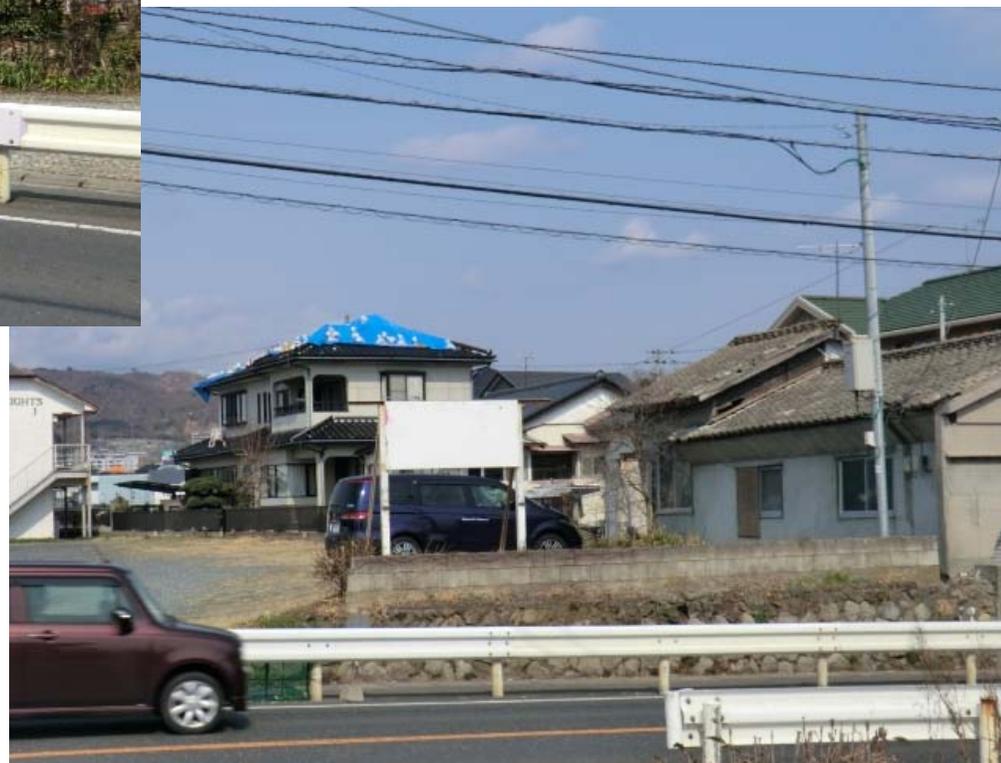
固有周期が大きく異なる構造物が隣接(接合?)している。組積造の構造物の瓦の被害が顕著ということは、地震動は短周期が卓越していたということか?

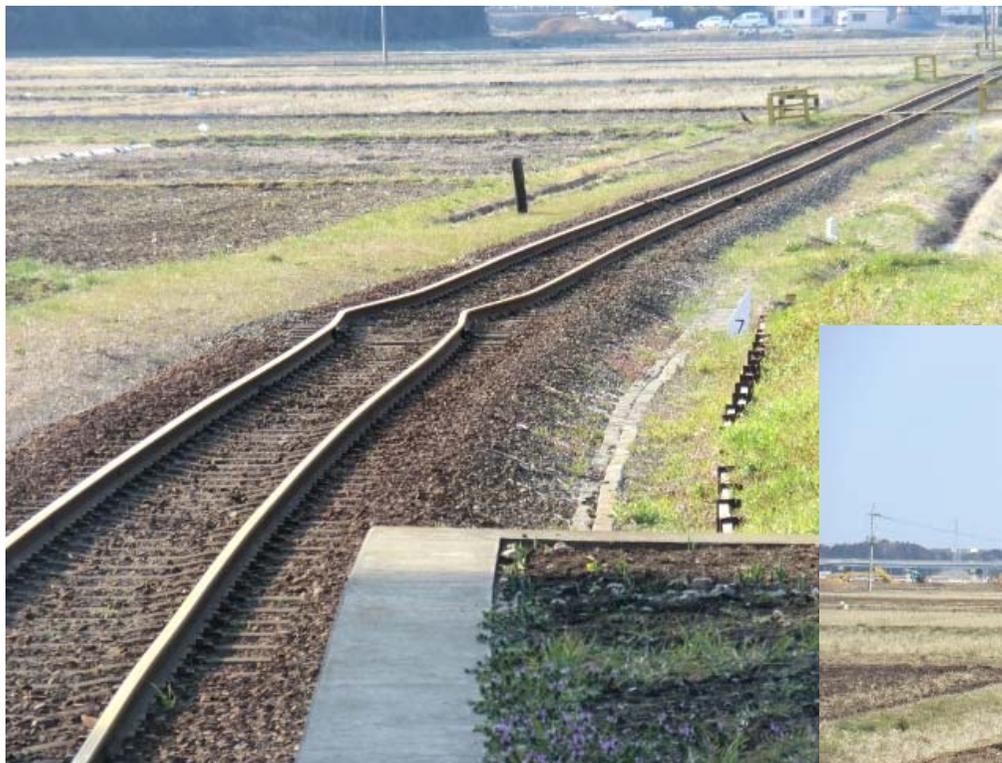
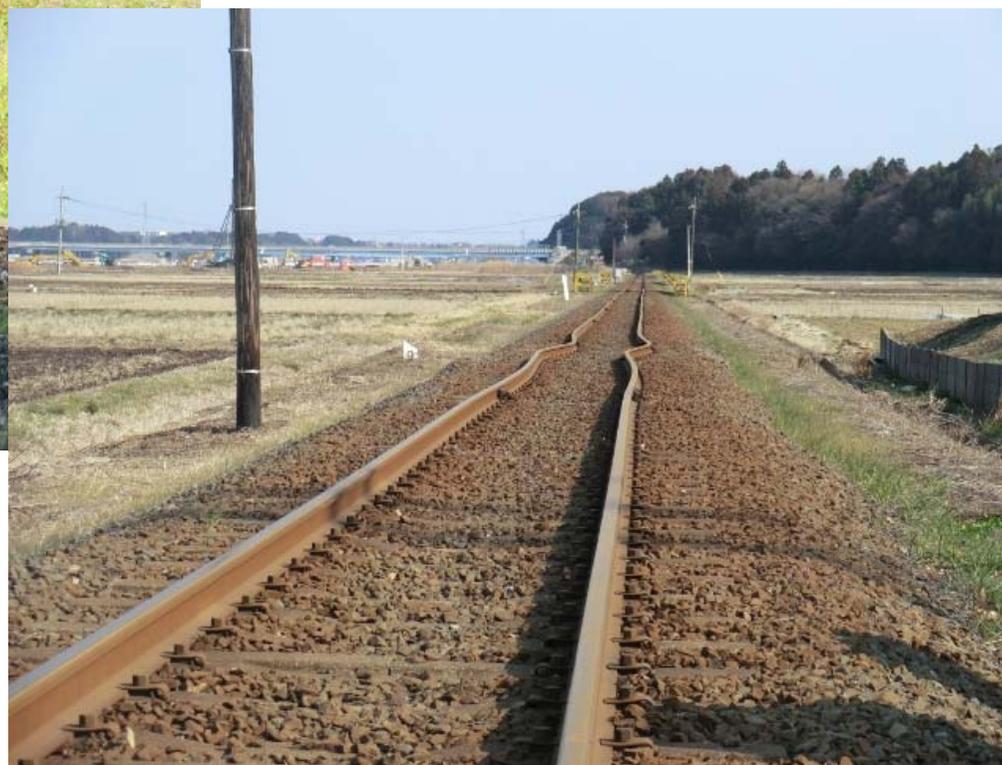
ひたちなか海浜鉄道(金上～中根間)

- 大きな通り狂いが発生。
- 河岸段丘(?)にはさまれた凹地を走る区間であることが影響？
