4. 被災地の植生の特徴

(1) 植生の変化

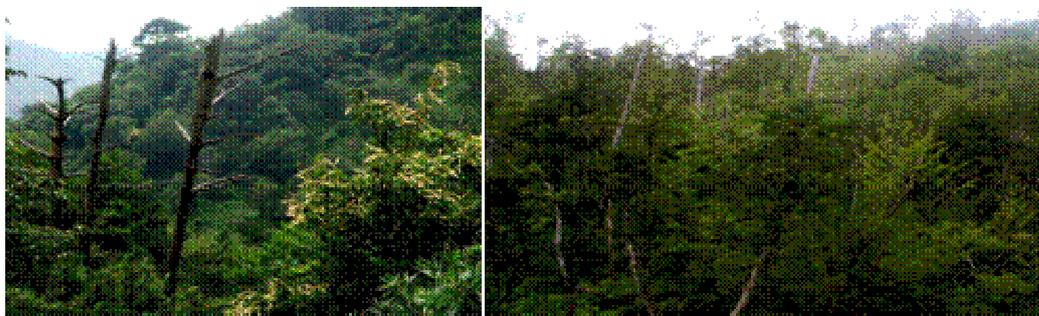
一般に、花崗岩地の植生は、乾燥した酸性土壌を指標するアカマツ林が代表的であり、群落分類上ではネズミサシーアカマツ群集やコバノミツバツツジーアカマツ群集に属する樹林である。しかし、佐波川左岸を中心とした地域は昭和40年代後半からマツクイムシ被害と、山火事の影響などを受け続け、きわめて貧相な樹林となっている。当時のアカマツの故損木が多数残っているが、アカマツ優占林は現在ほとんどない。

写真-4.1 アカマツの故損木が残る二次林

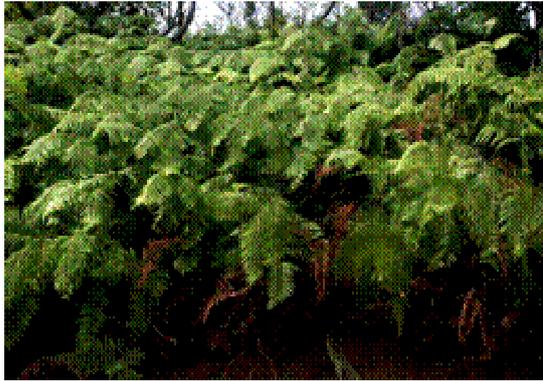
一方、佐波川右岸の剣川沿い、右田ヶ岳や西目山周辺では、ヒサカキ、ヤマモモの低木林あるいはウラジロ科のウラジロ *Gleichenia japonica* やコシダ *Dicranopteris linearis* の羊歯植物が密生する草原にまで植生は劣化している。ウラジロやコシダはマット状の密生群落を形成し、樹木の侵入が難しく、わずかにアカマツ低木やヒサカキ、ヤマモモ、ソヨゴが低木状に散生する程度である。ウラジロやコシダの密生群落は、同時に深さ1m程度の密な根茎層を形成しており、通常の降雨では崩落しないとみられる。

写真-4.2 ウラジロ *Gleichenia japonica*

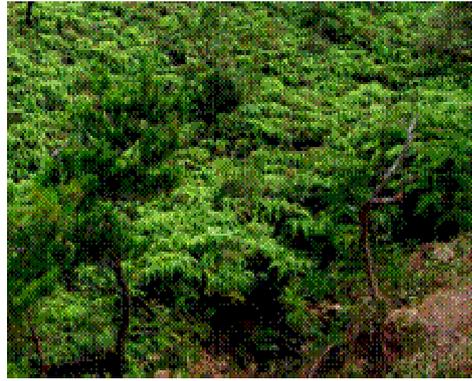
写真-4.3 コシダ *Dicranopteris linearis*
