# 災害調査中間報告

平成24年7月九州北部豪雨災害土木学会調査団

公益社団法人土木学会 九州北部豪雨災害調査団

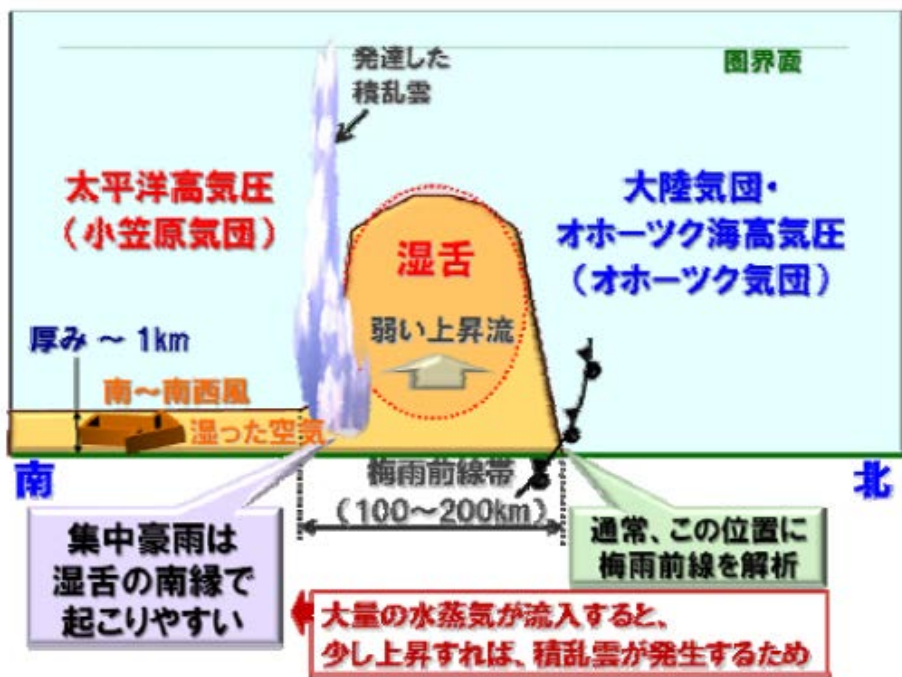
# 気象条件について：線状降水帯の形成

梅雨前線帯の上昇気流が大量の水蒸気を上方に運び湿舌を形成。その南側で積乱雲が繰り返し発生し、長時間線状に降水帯を形成した。

両者とも、停滞した梅雨前線に南から湿った空気が流れ込み、風上で繰り返し発生した積乱雲が発達しながら線状に並んで降水帯を形成したためと考えられている（バックビルディング形成）〔気象庁(2012)〕。

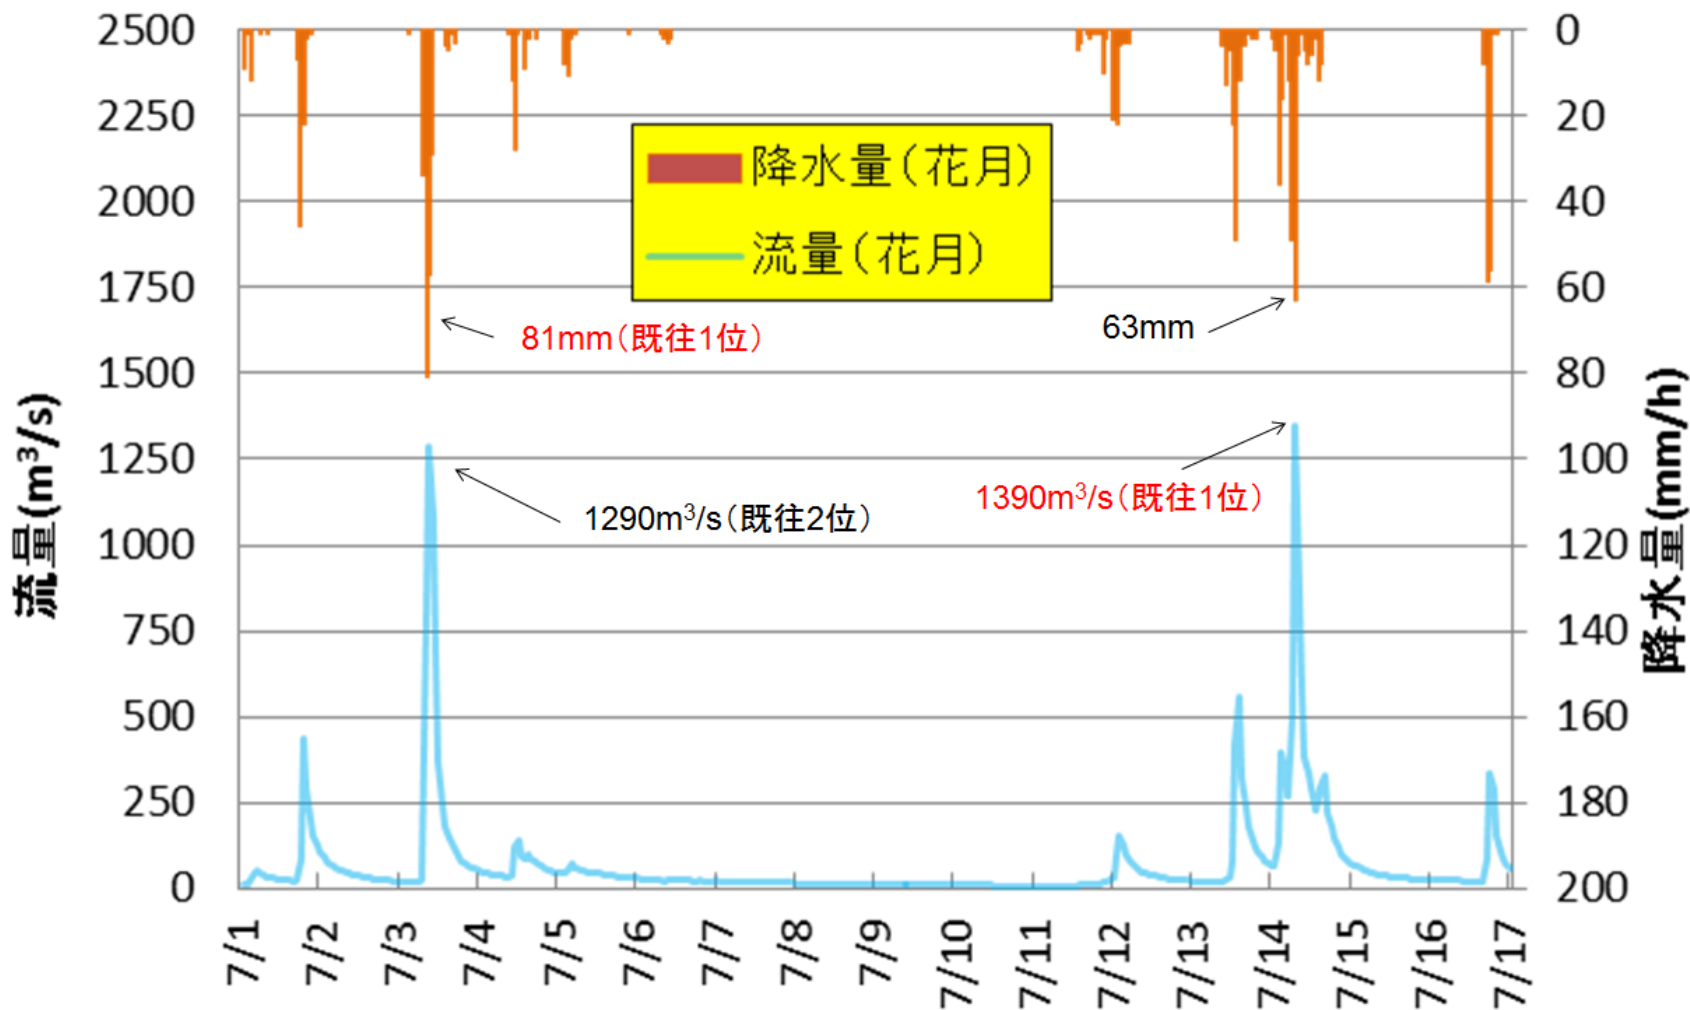
# 花月地点の降雨と流況

図：花月雨量観測所の降雨，花月水位観測所における推定流量  
(暫定値：筑後川河川事務所提供データ)

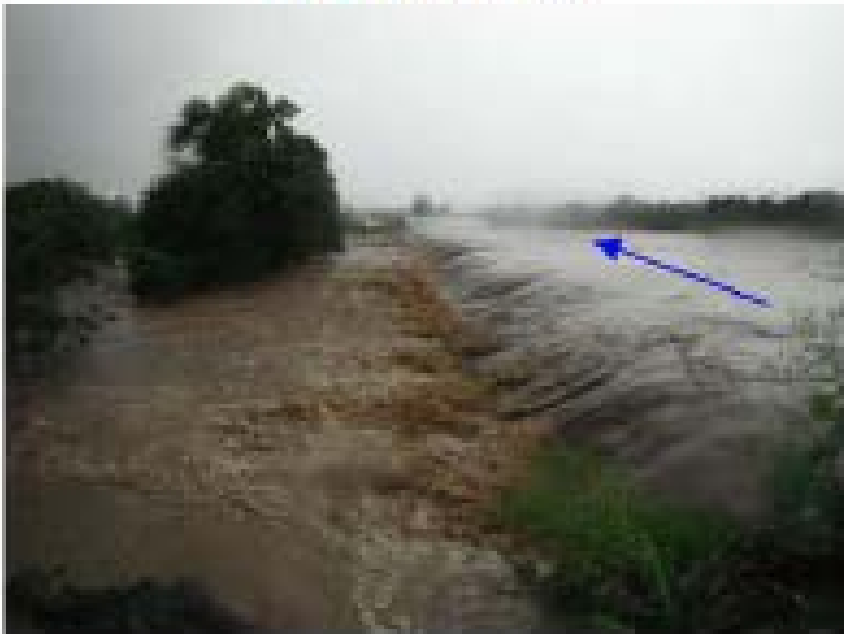
## ⑤中山下妻橋下流左岸 決壊状況

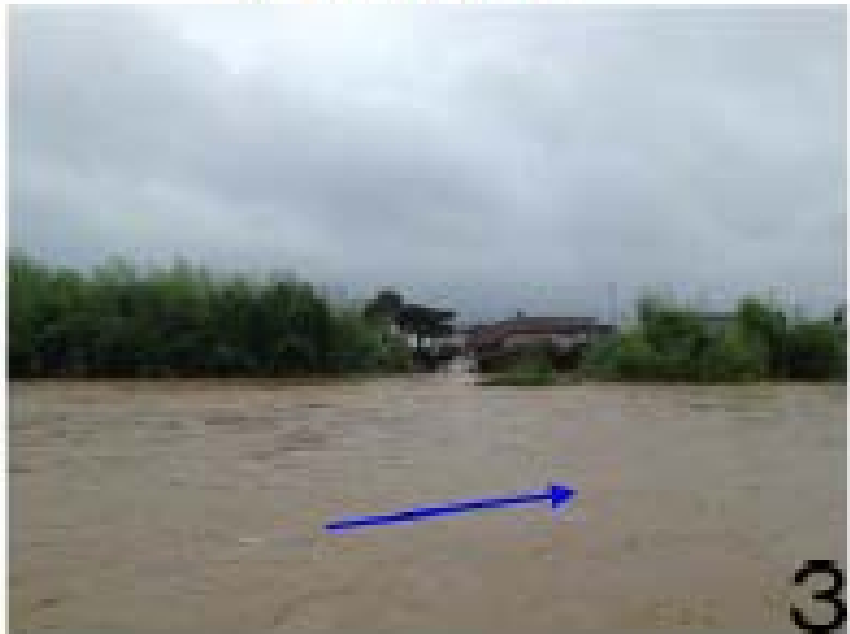
## ⑥行基橋上流左岸 決壊状況

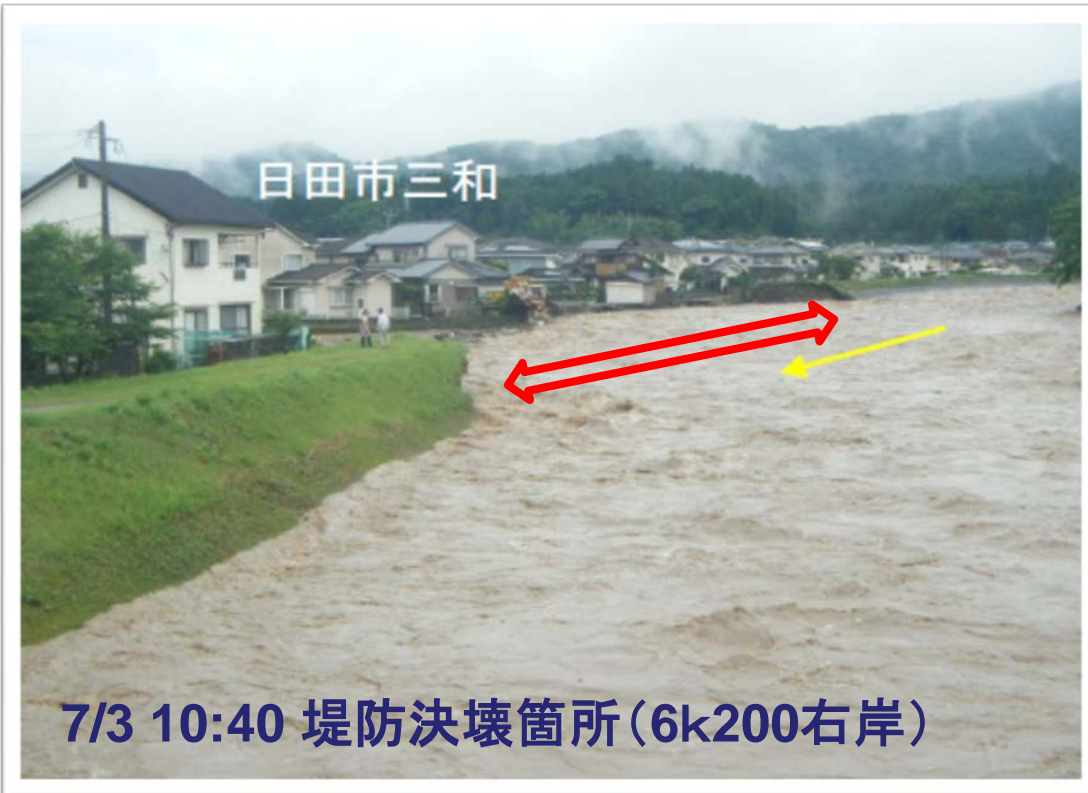
# 浸水状況：破堤箇所(6k200)

7/3 10:40 堤防決壊箇所(6k200右岸)

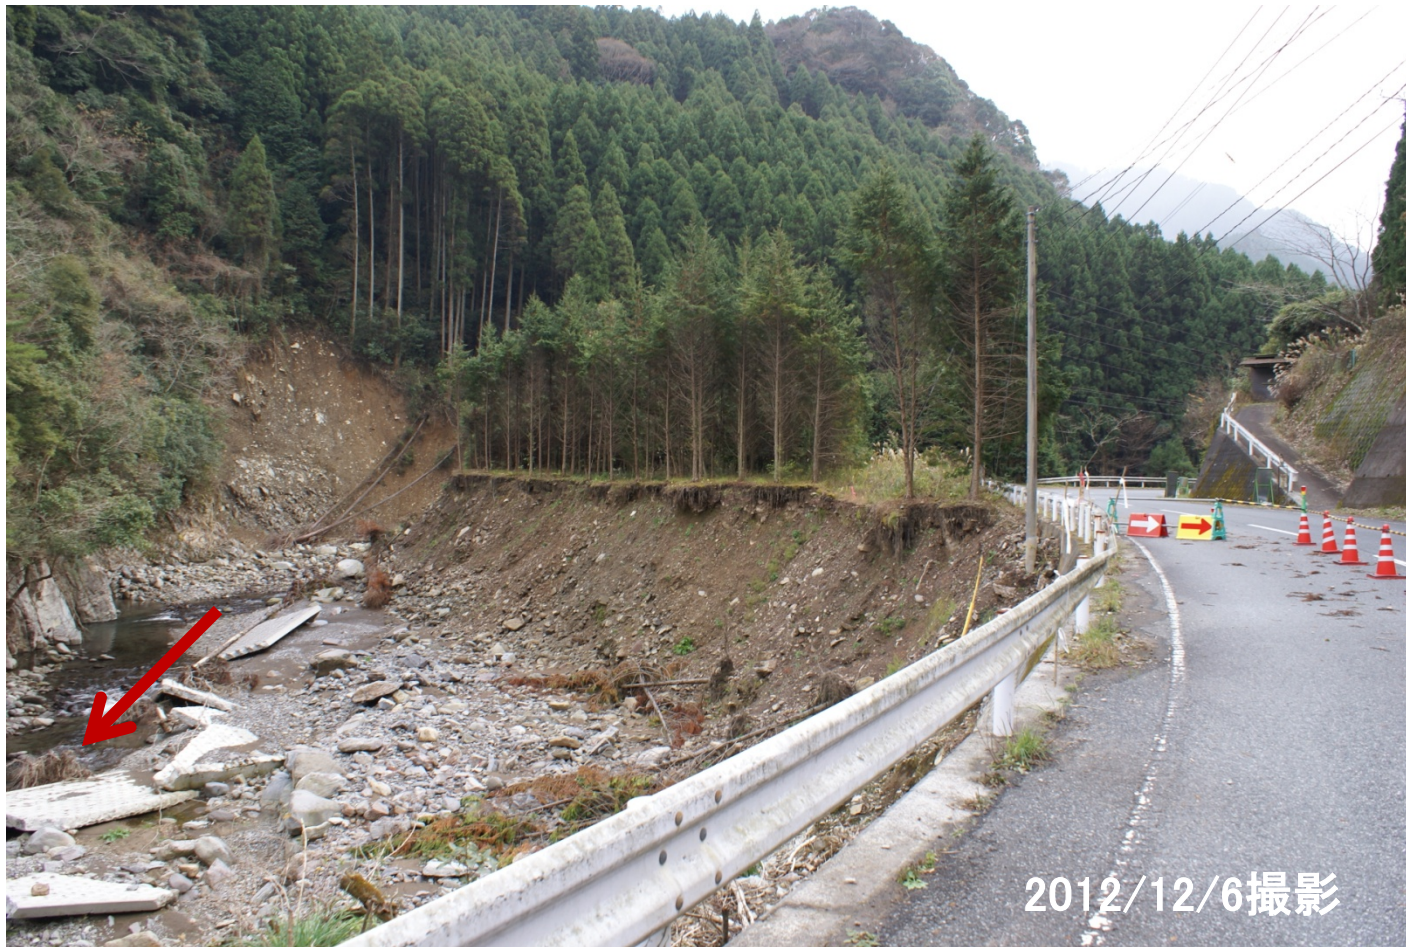
# 筑後川水系高瀬川

河岸際まで杉が繁茂しており、河岸浸食により流木化したと考えられる。

- 充実した応急復旧体制の確立の必要性
- 河岸近辺の流木発生源対策の必要性
- 橋梁の設計における洪水防止の視点の必要性
- 水位計，監視カメラの運用強化の必要性

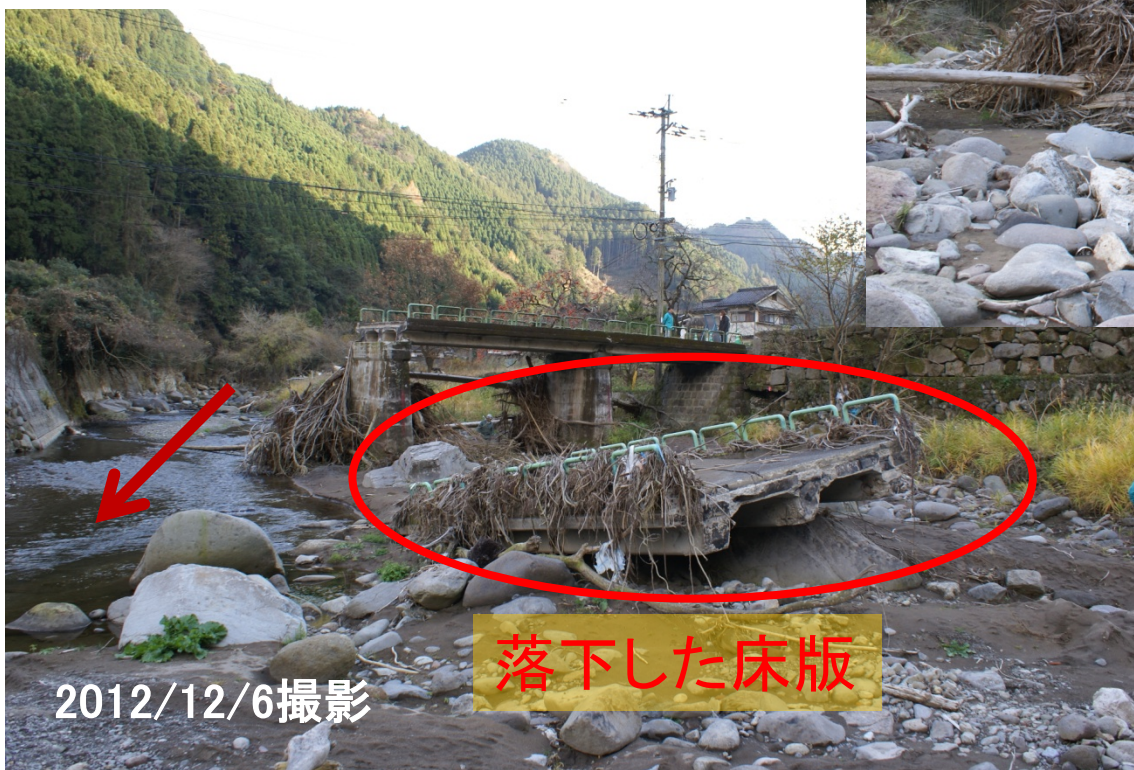
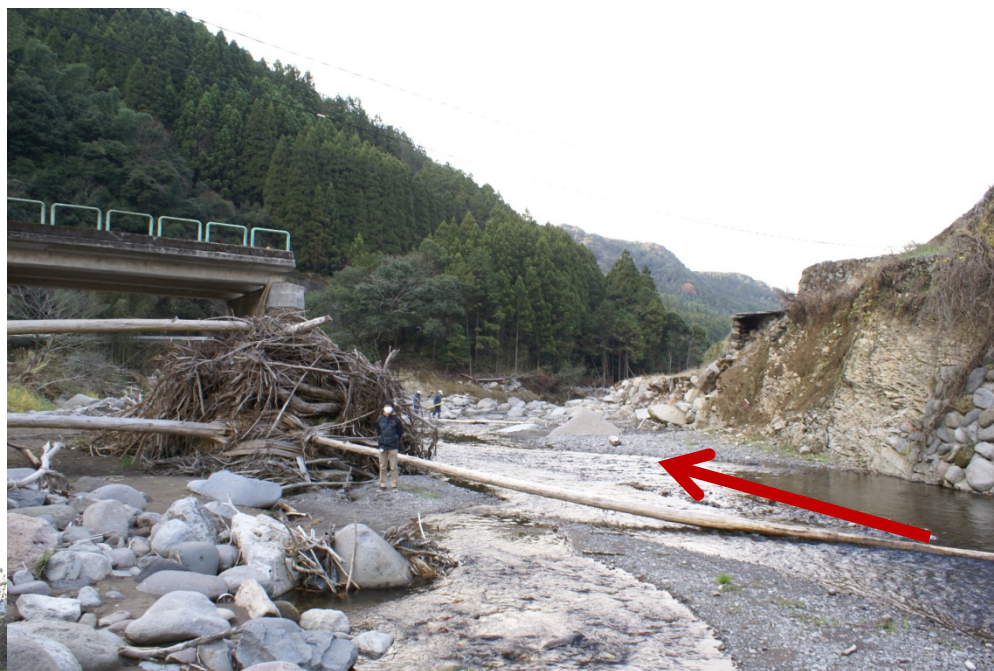
# 筑後川水系高瀬川

流木が多量に引っ掛かり、橋桁が落下した。

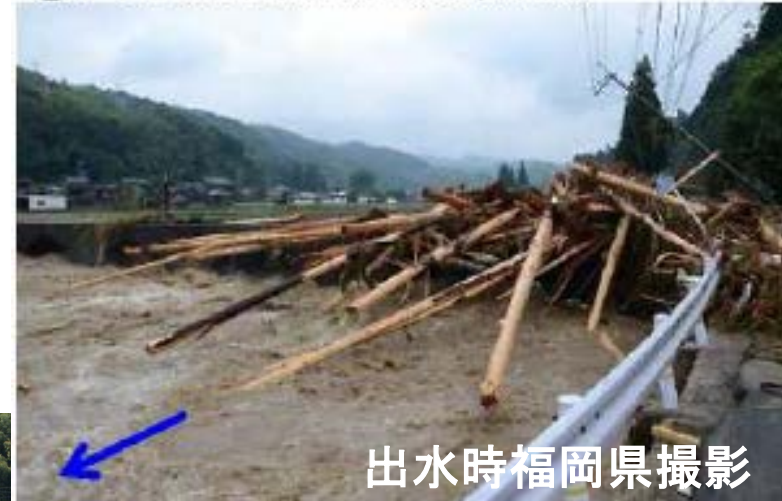
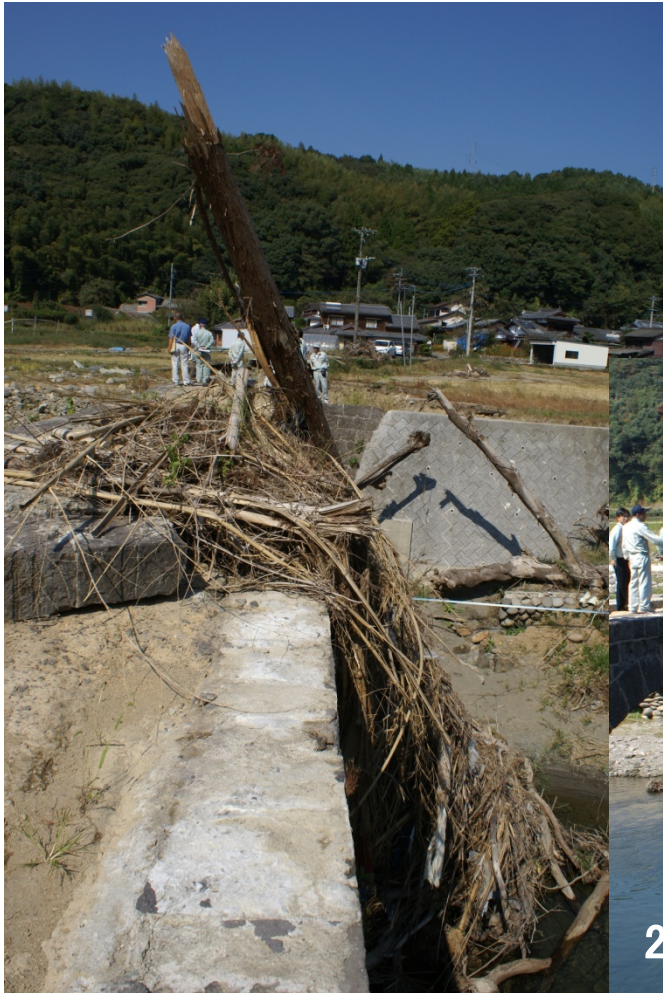
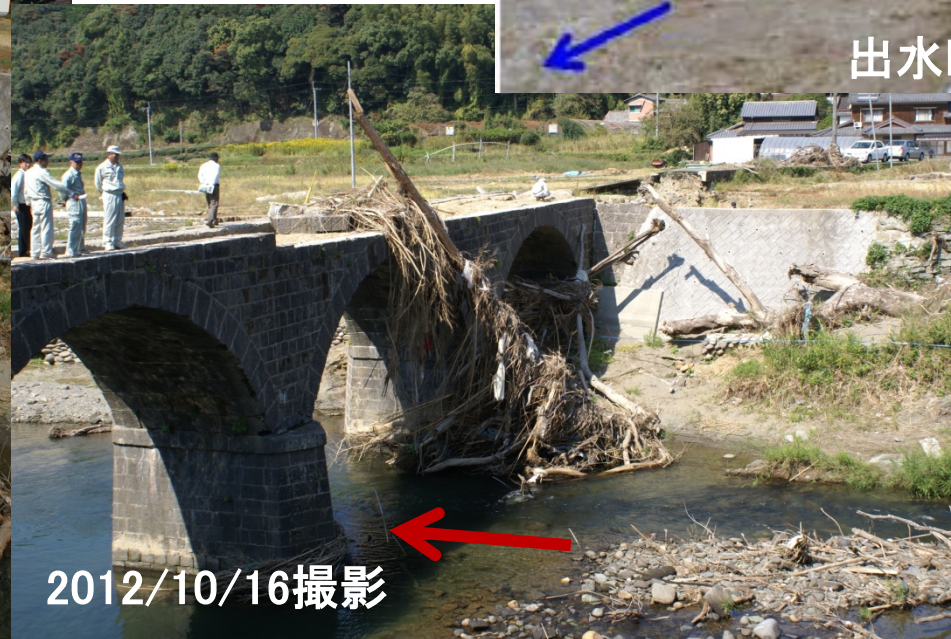
②宮ヶ原橋(4連眼鏡橋)

古い石橋において、流木により桁が破壊された。桁下が水位の上昇に伴い狭まる構造になっており、流木の捕捉が促進される。

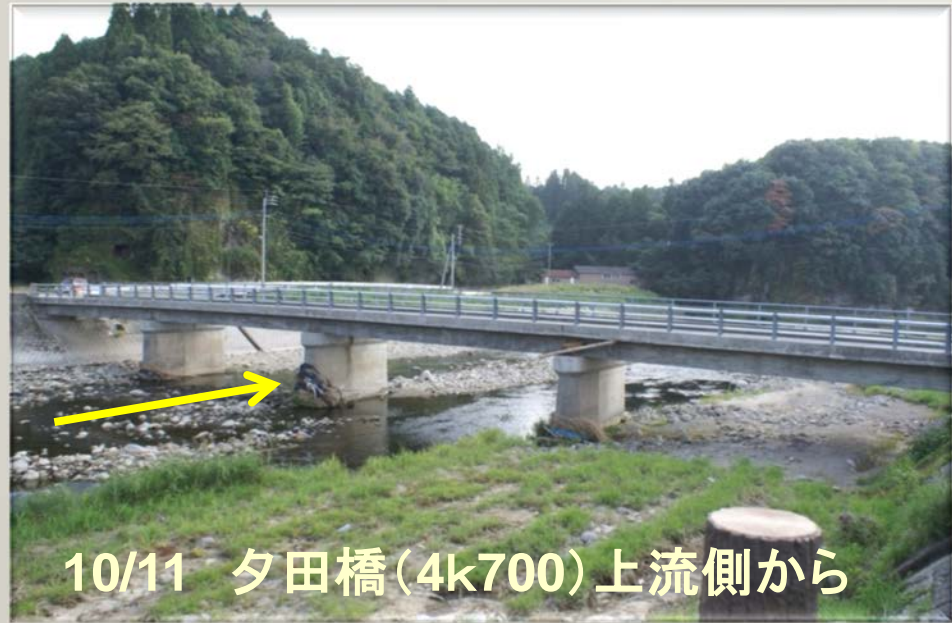
7/3 9:00 夕田橋(4k700)

流木が多量に引っ掛かり、せき上げにより周辺へあふれた。

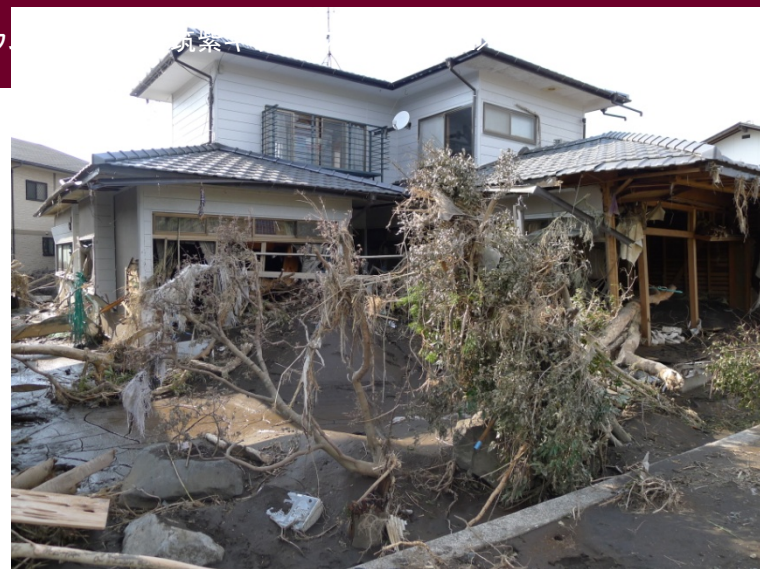
流木による家屋全壊

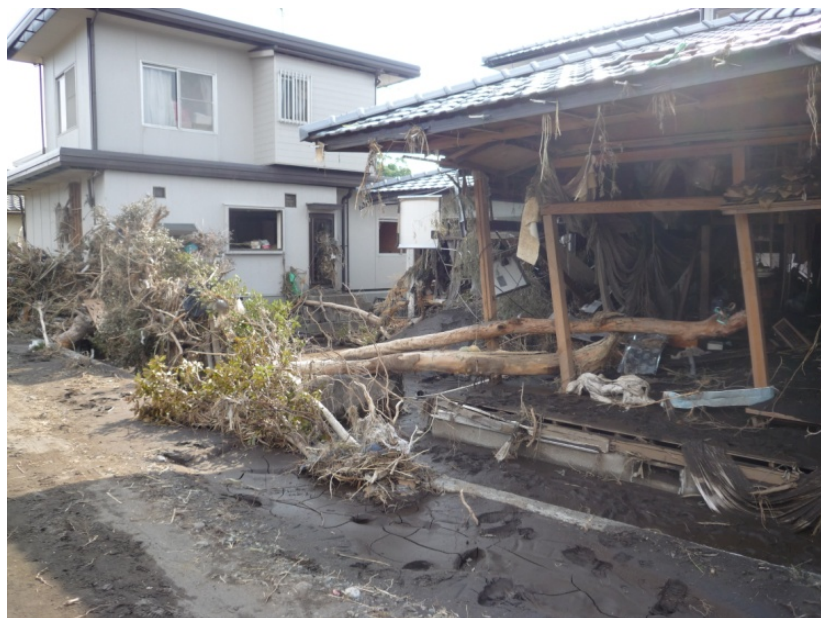
流木による家屋全壊

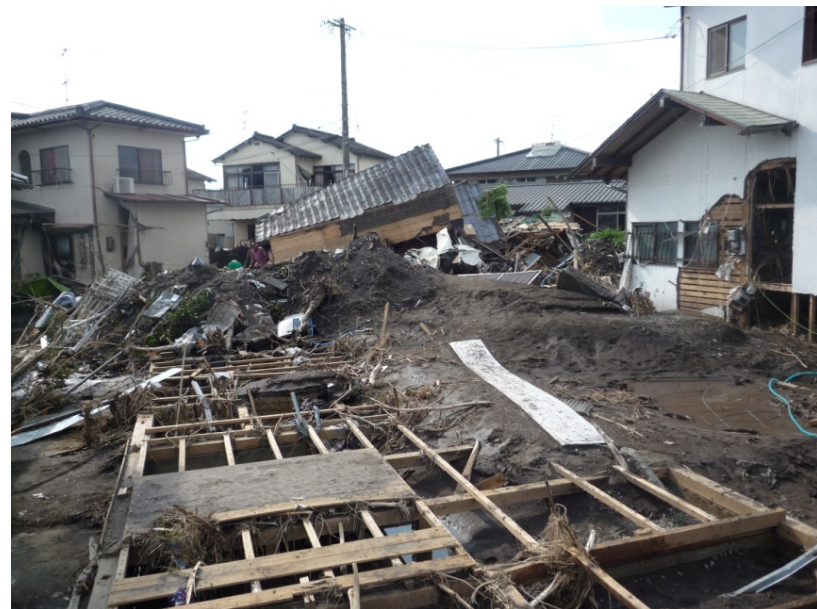
流木による家屋全壊

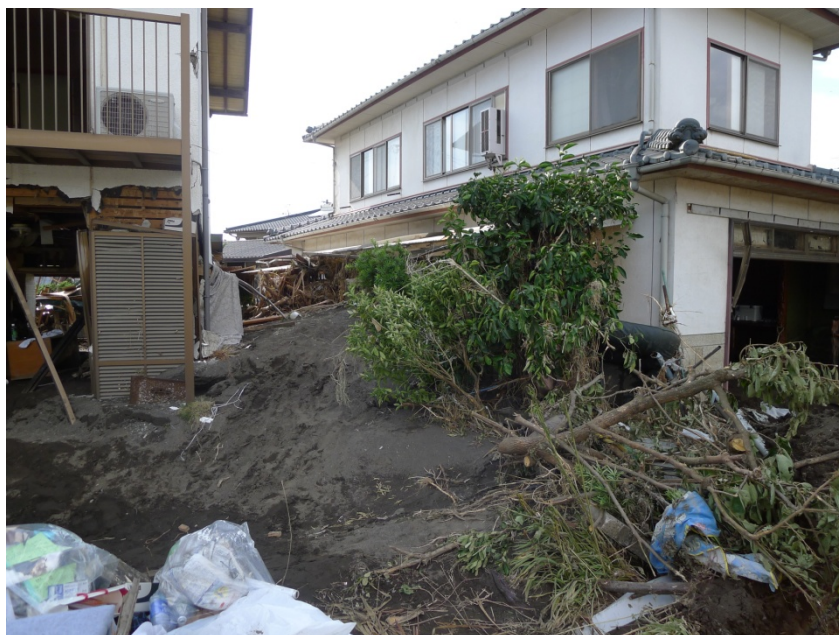
家屋周辺に堆積した土砂  
撮影20120715

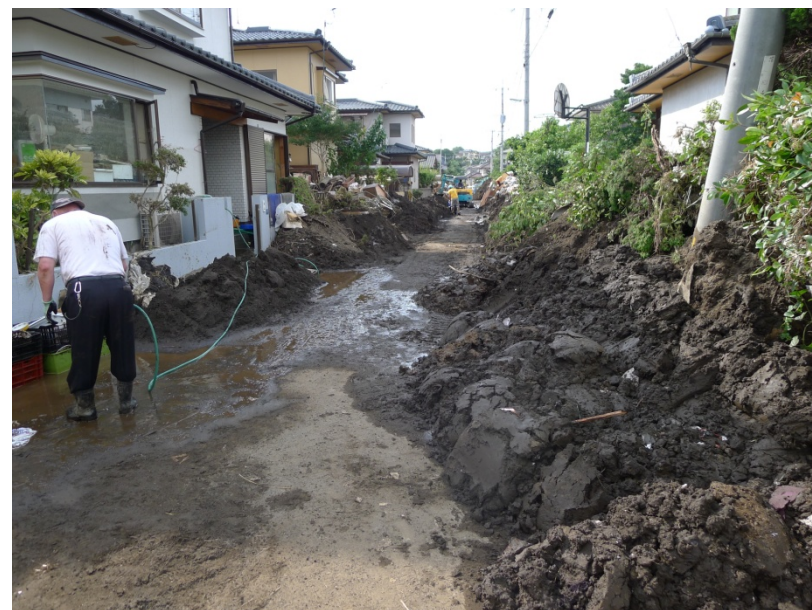
家屋から搬出された土砂  
撮影20120715
