# 平成 25 年 8 月秋田・岩手豪雨災害調査報告（速報）

水工学委員会水害対策小委員会調査団

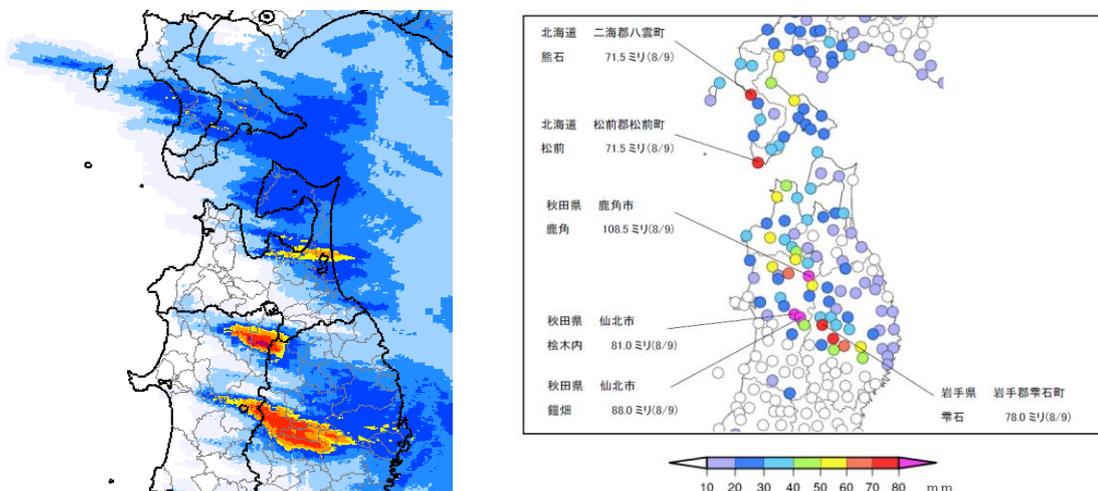
降水の様子を図-1 に示す。気象庁が公開している平成 25 年 8 月 9 日午前 10~11 時における解析雨量と 8 月 9~10 日における 1 時間最大雨量を引用したものである<sup>2)</sup>。「記録的な大雨に関する気象情報」が発表された秋田県と岩手県では、日最大 1 時間降水量が鹿角で 108.5 mm、鎧畑で 88.0 mm、桧木内で 81.0 mm、大館で 68.0 mm、湯瀬で 50.5 mm（以上秋田県）、雫石町で 78.0 mm、紫波町で 71.0 mm、大迫町で 63.5 mm（以上岩手県）となった。これらは観測史上最大の雨量である。また、日最大 24 時間降水量は鹿角で 293.0 mm、鎧畑で 278.0 mm の観測史上最大、桧木内で 195.5 mm、湯瀬で 135.5 mm の 8 月として観測史上最大となったほか、3 地点で 100 mm を超えた。鹿角の 293.0 mm は 8 月の月間雨量平年値の倍近い値である。岩手県では、雫石町で 264.0 mm、紫波町で 211.0 mm を観測し、盛岡地域、花北地域を中心に 200 mm を超える大雨となった<sup>3),4)</sup>。

図-1 秋田・岩手における雨の分布状況について<sup>2)</sup>

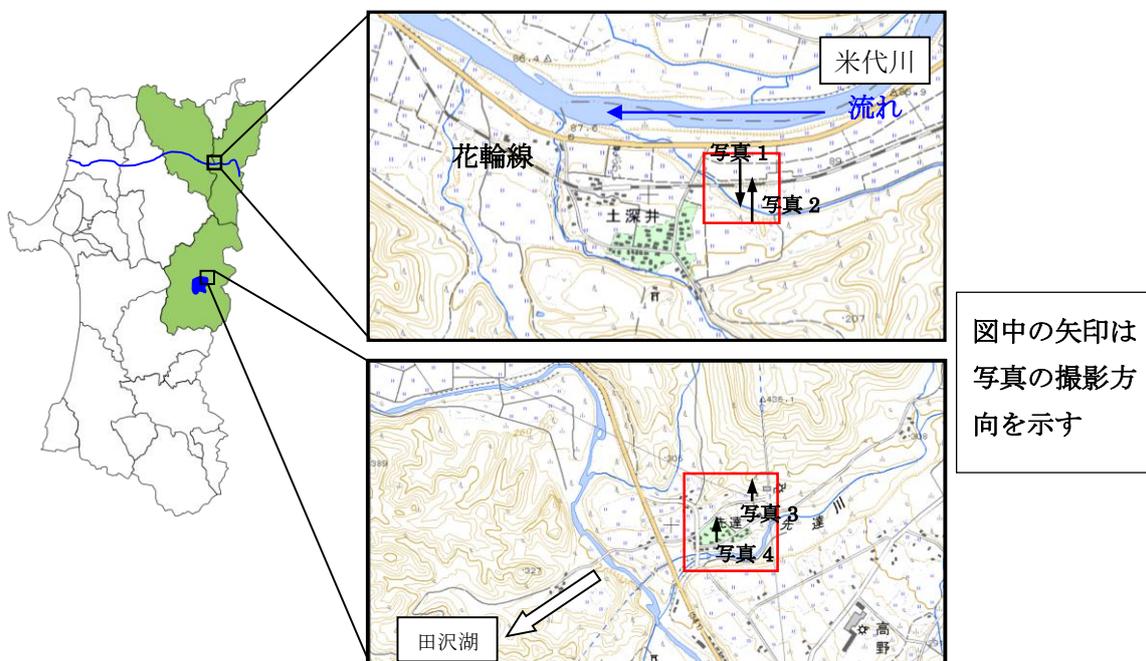
図-2 調査地点と詳細図

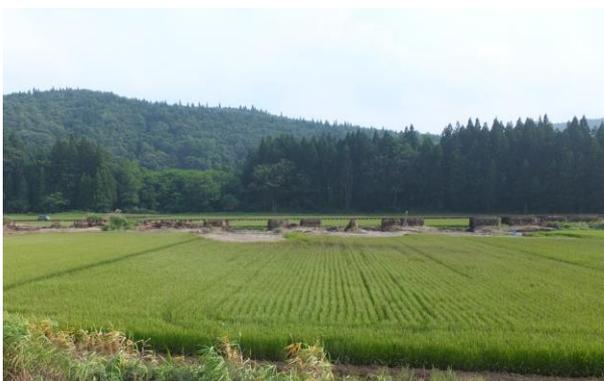
写真-1 線路盛土の被災状況，全体（8/11撮影）

図-2の右上段に示す赤で囲まれた範囲において花輪線が大きく被災した。その様子を写真-1と2に示す。花輪線土深井駅近くの線路は、近くの沢が増水して氾濫した結果、盛土が楯状に流され、レールが宙づり状態となった。氾濫水は盛土天端を最大0.16 m 程度の水深で越流した。盛土流出の原因として、①唯一の洪水排出部である鉄橋部における洪水排出能力の過小による湛水、②越流、③層状の盛土構造（写真-2参照）などが考えられる。記録的短時間大雨が頻発する傾向にある現状においては、このような被災事例が本川上流部の小支川において見られることになる。花輪線はここ以外においても浸水や土砂崩れなどによる被害を受けている。そのため、花輪線は現在も運休となっている<sup>7)</sup>。

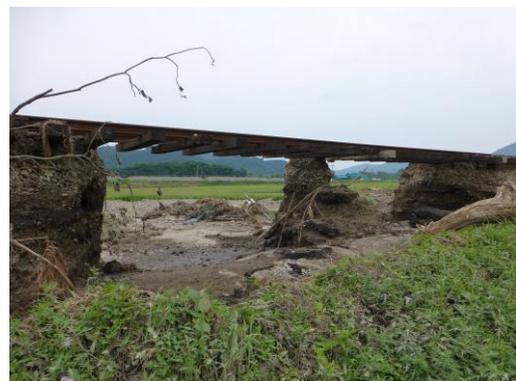
写真-2 線路盛土の被災状況，近景（8/16撮影）

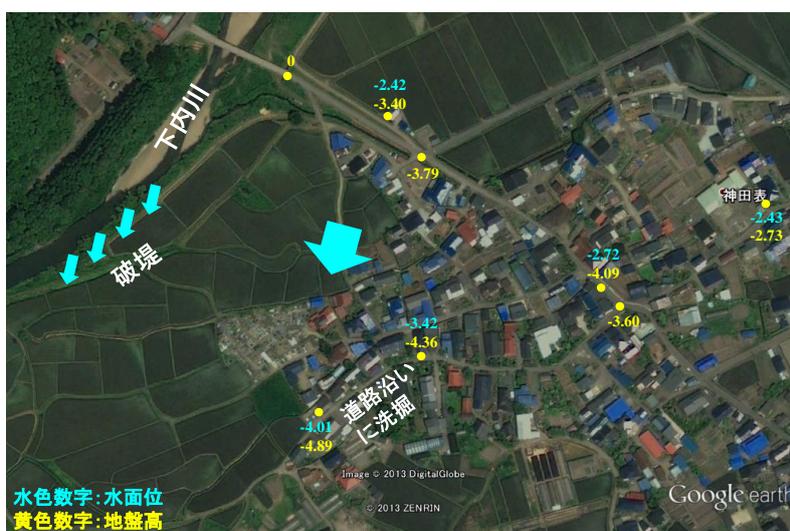
図-3は大館市沼館地区の外水氾濫事例を示す。図中、上段の数値は相対的な水面位、下段の数値は地盤高を示す。浸水深は最大で1.4 m 程度に達し、床上浸水が51戸、床下浸水が32戸、非住家浸水が63戸であった<sup>5)</sup>。

図-3 大館市沼館地区における外水氾濫（Google Earth に帰属）

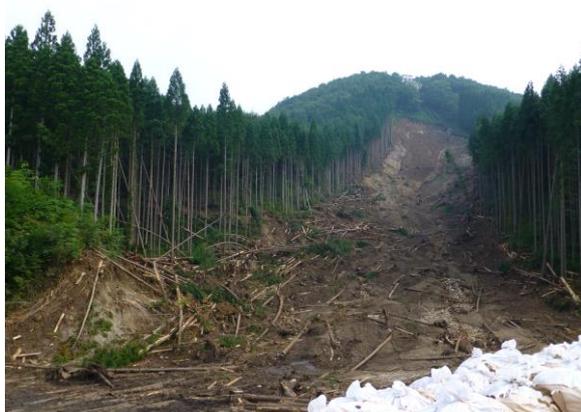
図-2 右下段に示す赤で囲まれた仙北市田沢湖田沢供養佛地区における土砂災害現場の様子を写真-3と4に示す。この地区では土石流により6名が亡くなった<sup>5)</sup>。写真-3に示されているように杉林の一部が崩落し、土石流となって下流の民家を襲った。民家5戸が全壊したが<sup>5)</sup>、現存しているものについて土石流の痕跡調査を行った（写真-4）。

写真-3 斜面崩壊の状況（8/17撮影）

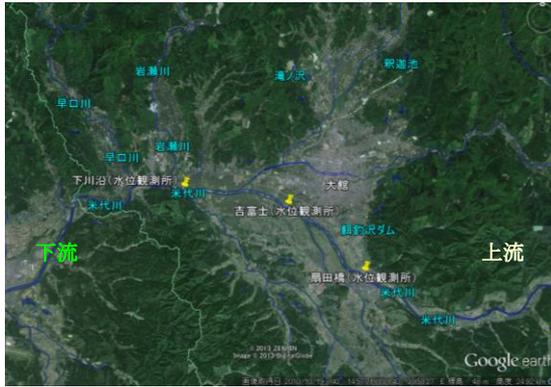
上記以外にも、一級河川米代川沿いで水位が高くなり、**図-4**に示した扇田橋、吉富士、下川沿の3地点の水位観測所（いずれも大館市）では既往最大水位を越えた（**図-5, 6, 7**）。

**図-4** 水位観測所位置

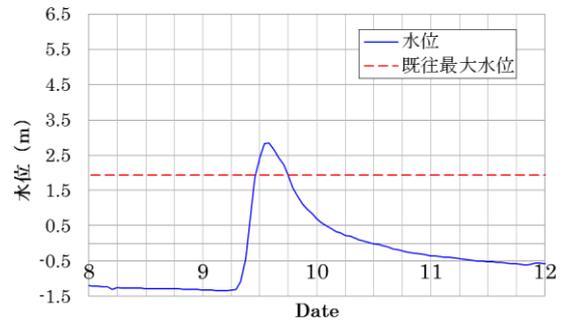
**図-5** 観測水位と既往最大水位の関係（扇田橋）

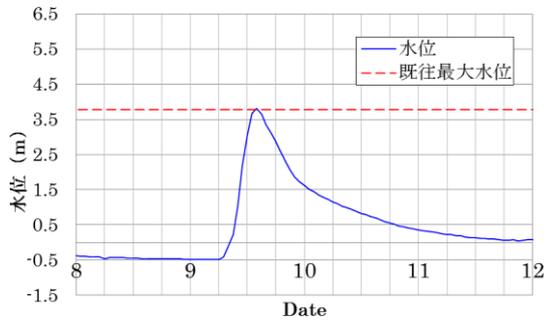
**図-6** 観測水位と既往最大水位の関係（吉富士）

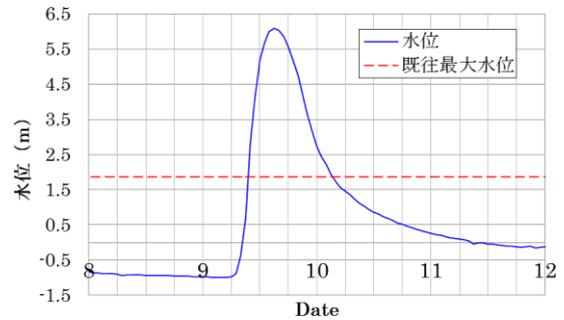
**図-7** 観測水位と既往最大水位の関係（下川沿）

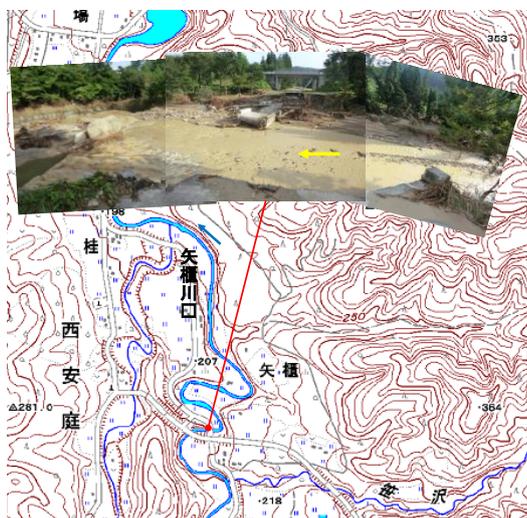
北上川水系の御所ダムでは、計画高水流量(2,450 m<sup>3</sup>/s)をはるかに上回る3,733 m<sup>3</sup>/sの最大流入量を記録した。また、大量の流木がダム湖に流入し、その量は約18万m<sup>2</sup>であり、平成19年9月19日洪水時の約3倍に相当する<sup>8)</sup>。また、御所湖に流れ込む矢櫃川では、県道162号線に架かる橋梁の流失が発生した(図-8)。左岸側の道路にある電柱が川側に引っ張られるように倒壊していたことを考慮すると、右岸側の橋梁の基礎部分が深く洗掘され、支持力を失ったことが流失の要因と考えられる。

図-8 矢櫃川に架かる橋梁の被災状況

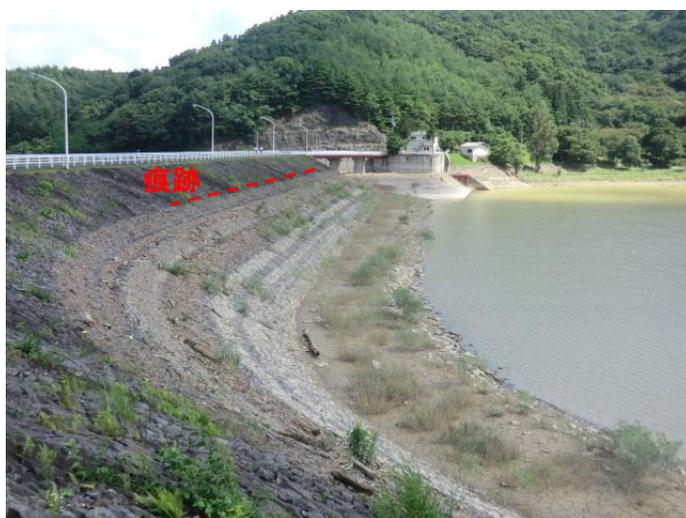
図-9 煙山ダムの最大水位の痕跡

流域面積68.9 km<sup>2</sup>、流路延長15.6 kmの岩崎川は、紫波郡矢巾町及び紫波町内を流下する北上川の支川である。その上流にはアースフィルダムの煙山ダムがある。図-9はダム湖の水位痕跡であり、ダムの越流堰を上回っていることがわかる。その堰にはまだ多くの流木の残骸があった。図-10は、煙山ダムから下流約1.5 kmの位置での被災状況を示す。橋梁は大きな被害を受けなかったが、その右岸側の道路が完全に寸断され、その上流の水田の土手(図-10:写真①)が崩れ落ち、下流の護岸(図-10:写真②)も破壊される被害を受けた。更にそこから下流約1.8 kmの位置での岩崎川橋周辺の被災状況を図-11に示す。図-10と同様に橋梁に大きな被害は見られず、その左岸川の道路が寸断される被害を受けた。また、橋梁上流の右岸川から用水路(図-11:写真①)が合流していることから、岩崎川の流量が増加して橋梁上流の左岸側のフェンス(図-11:写真②)が倒壊し、その背後の住家に水が流れ込み、床上浸水(浸水深約1 m)の被害を受けたと考えられる。浸水は、煙山小学校から東南にある水田(図-11:写真③)にまで及んでいた。

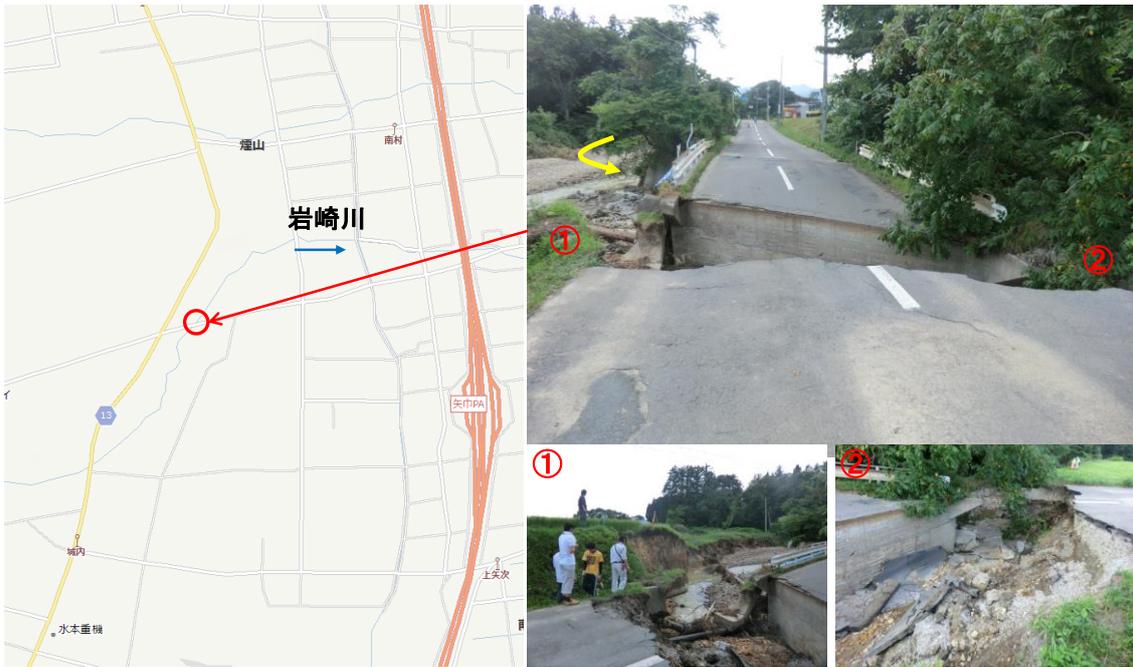
以上より、岩崎川では煙山ダムから大量の流木が流出し、橋梁に堆積した流木が流水断面積を減少させたことによって、道路および護岸の破壊を引き起こしたものと考えられる。

図-10 煙山ダムから約 1.5 km 下流の被災状況

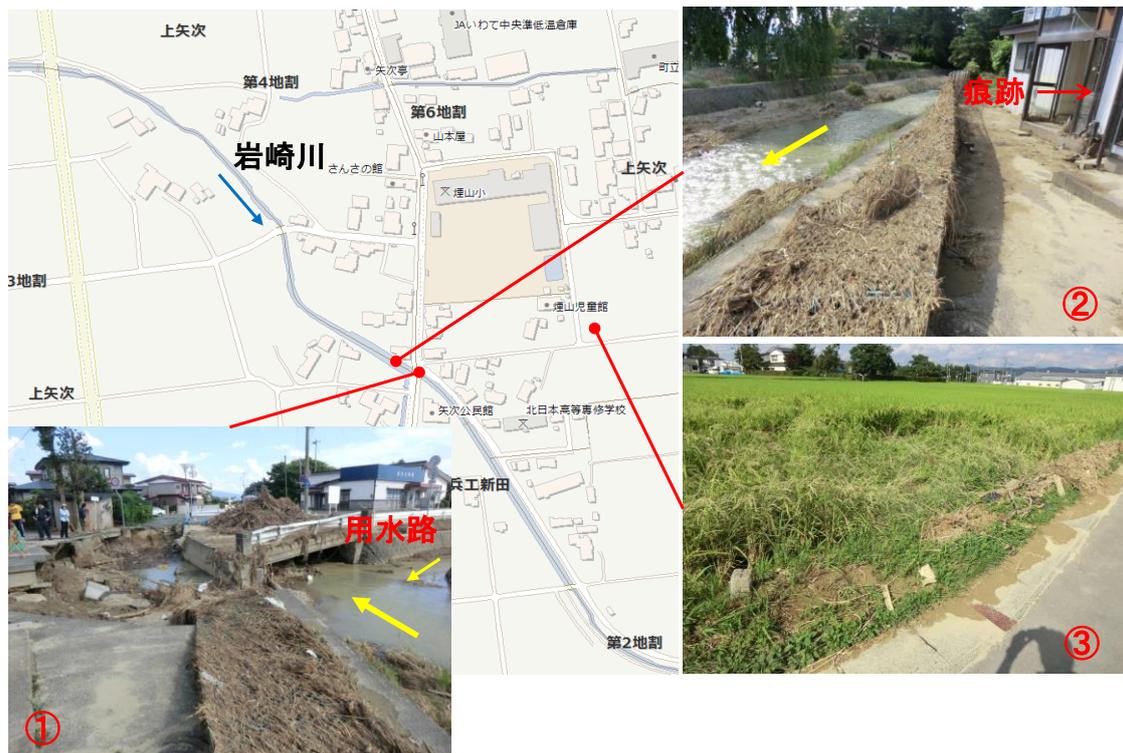
図-11 煙山ダムから約 3.3 km 下流の被災状況

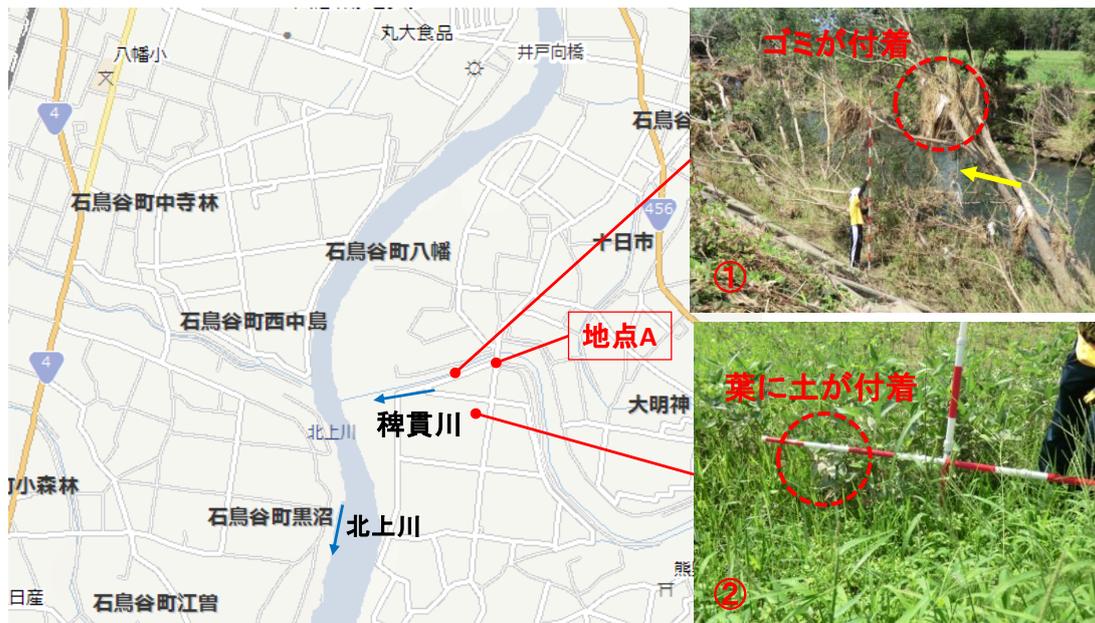
流域面積 460 km<sup>2</sup>、流路延長 31.6 km の稗貫川は、花巻市大迫町を流下する北上川の支川である。図-12 は、北上川合流点から約 500 m 上流の被災状況を示す。ゴミなどの漂流物（図-12：写真①）が左岸の堤防高よりも約 1 m 高い位置で確認できた。また、左岸堤防から約 150 m の地点において大豆の葉に土砂が付着していた痕跡（図-12：写真②）を確認した。これより、図中の地点 A の左岸側から下流約 300 m までの範囲において越流し、その背後の農耕地が浸水被害を受けたものと考えられる。

図-12 北上川合流点から 500 m 上流の被災状況
