# 京都・滋賀水害調査最終報告書

土木学会水工学委員会

2014年5月

# 粒子フィルタと二次元不定流モデルを用いた 2013年台風18号による桂川の洪水流量の推定

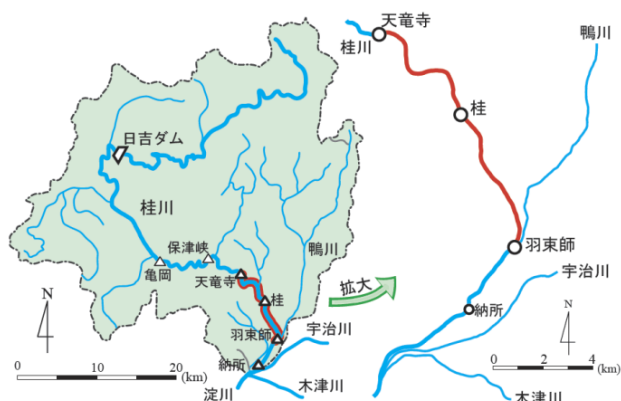
図-1 淀川水系の桂川流域および対象河道区間 (天竜寺水位観測所から羽束師水位観測所)

洪水流量の推定は、一般に水位流量曲線が用いられる。高水部の流量観測の機会が少ないため、これまでに経験のない大洪水の流量を推定する場合は水位流量曲線を外挿して用いることになり、相当の誤差を伴う可能性がある。今回の洪水では流観による流量測定は、ピーク流量付近では実施されていない。そこで、Kim *et al.*<sup>1)2)</sup>、キムら<sup>3)</sup>による粒子フィルタと平面二次元モデルを用いた逐次推定手法を用いて、2013年9月台風18号による洪水流量ハイドログラフを推定した。対象河川は、淀川水系の桂川で天竜寺水位観測所から羽束師水位観測所までの約12.8km(図-1の赤線)である。

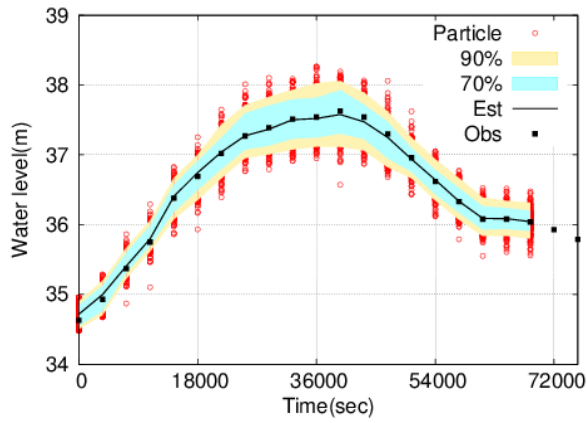
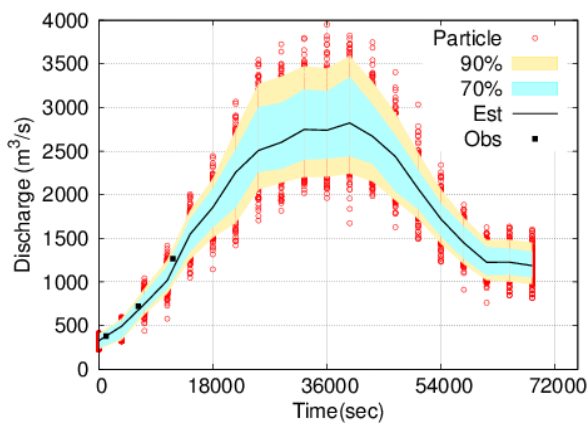
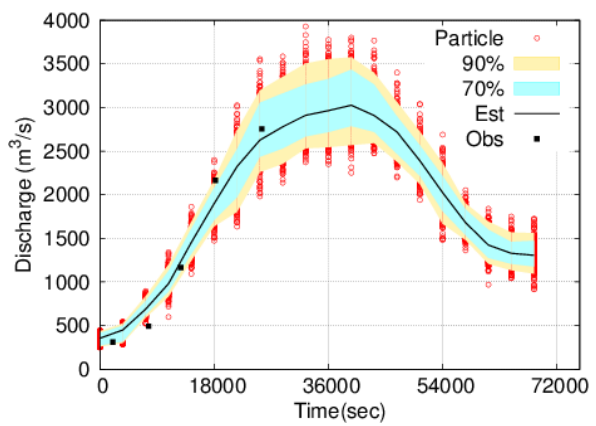
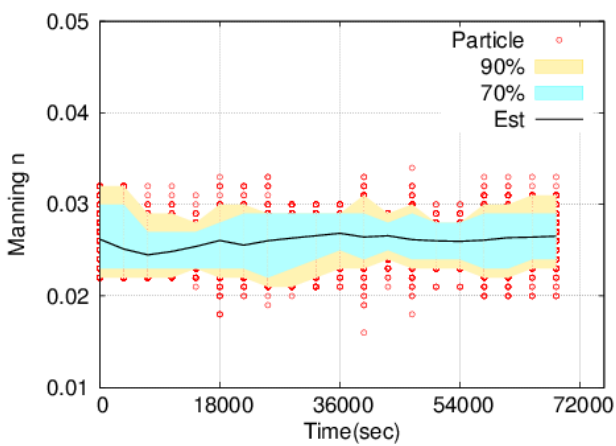
図-5に推定計算(リサンプル前の予測計算)の結果を示す。(a)と(b)は推定した各粒子の水位(赤点)、粒子の重み付平均水位(黒線)と観測水位(黒点)であり、水色と黄色はそれぞれ粒子の70%区間幅、90%区間幅を表す。重み付平均水位と観測水位はよく一致し、開発した手法が適切に機能していることがわかる。

(c)と(d)は流量の推定結果と観測値とを比較したものである。流量観測値は流速測定から得られた流観値である。2013年9月の台風18号洪水では途中から流観値は存在しないが、流観値と流量の重み付き平均値はよく一致している。本手法による天龍寺地点と桂地点のピーク流量の重み付平均値は、それぞれ2,823m<sup>3</sup>/sと3,025m<sup>3</sup>/s

(e)は推定した低水路の粗度係数の時間変化である。重み付平均値は0.024から0.027であり洪水期間中は大きな変動はなく、国土交通省近畿地方整備局<sup>7)</sup>による逆算粗度(6.8~12.2km区間で0.027)とよく対応した。(f)は天龍寺地点から桂地点の間の側方流入量の推定結果である。直接比較できる資料はないが、側方流入量を推定対象に入れることで桂地点での流量の推定精度の向上に寄与すると考えた。

図-5 各粒子が計算した推定値. すべての図において, 赤丸は粒子に各によって計算した値であり, 赤丸で示す値の90%区間, 70%区間をそれぞれ黄色と水色で示す. 黒線は赤丸の値の各時刻での重み付平均値を連ねたものである.

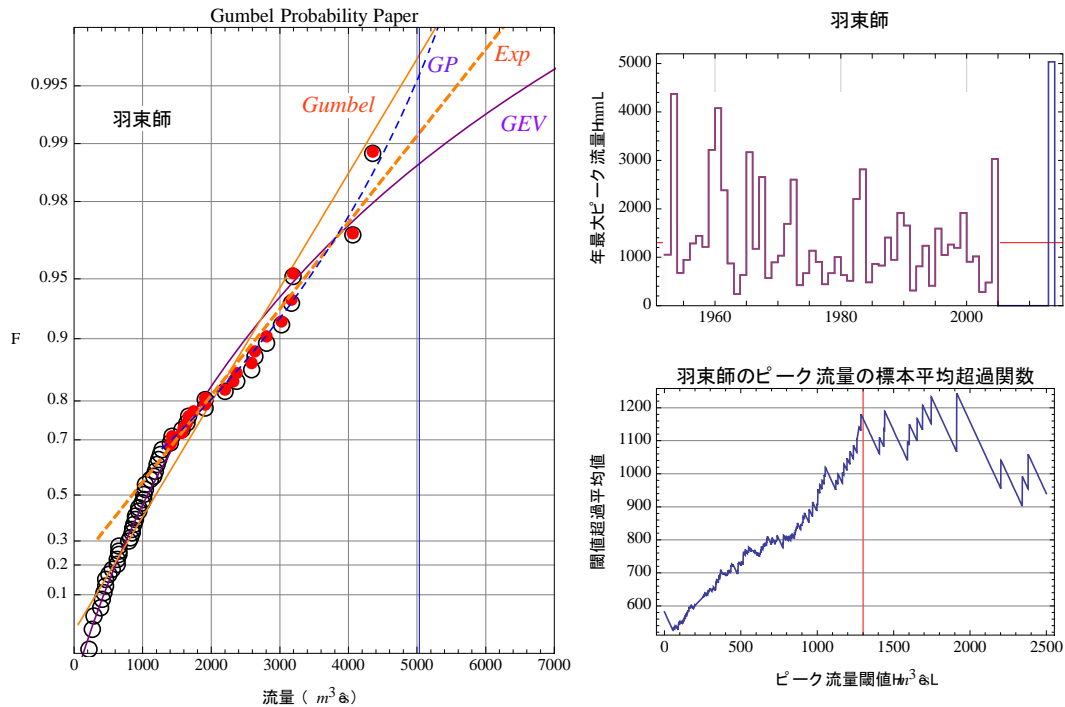
図-16は羽東師地点におけるピーク流量の年最大値時系列、標本平均超過関数およびAMSとPOTによる確率評価である。標本平均超過関数による閾値の選定はAMSの確率プロットの屈曲地点とよく対応しており、適切に選ばれていることがわかる。POTにGPをあてはめると

上限を持つ分布になり、AMSにあてはめたGEVと対照的である。Expで判断すると、2013年のイベントは1/100よりわずかに低頻度のイベントと判断される。

図-16 ピーク流量の年最大値時系列, 標本平均超過関数およびAMSとPOTによる確率評価 (羽束師地点)

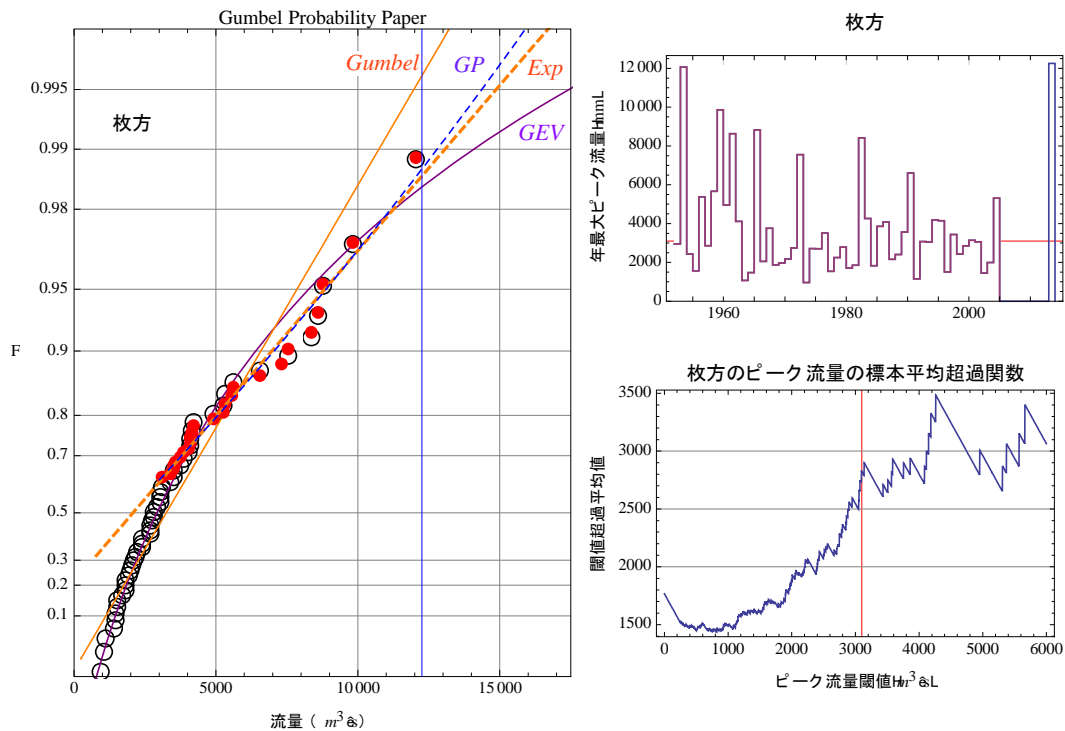
図-17は基準地点枚方におけるピーク流量の年最大値時系列、標本平均超過関数およびAMSPOTによる確率評価である。標本平均超過関数によると4,400m³/sと3,100m³/sの2つの候補が考えられるが、標本サイズを確保することも考えてここでは後者を選定している。POTの中位の部分のプロットが羽東師と枚方で類似しているが、既往最大と2位の値がGPの形状母数の正負を決めているように見える。閾値の選定は確率プロットのAMSの屈曲地点とよく対応しており、適切に選ばれていることがわかる。また、2013年のイベントはExpおよびGPともに1/100より高頻度のイベントとして判断される。

図-17 ピーク流量の年最大値時系列, 標本平均超過関数およびAMSとPOTによる確率評価 (枚方地点)

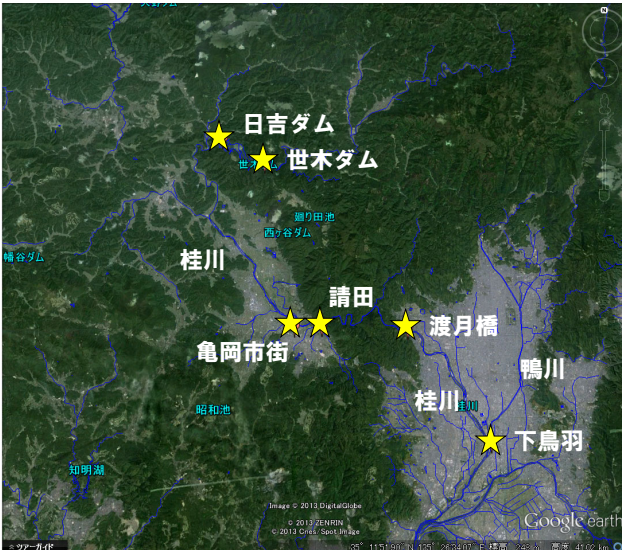
図-18 調査対象地点

調査は2013年9月18日（水）に実施した。調査対象地点を図-18に示す。鴨川流域の京都市伏見区下鳥羽、桂川流域の京都市右京区嵯峨天龍寺（渡月橋）、亀岡市（請田、市街地）の被害状況と日吉ダムおよび世木ダムにおける流木の滞留状況について調査した。

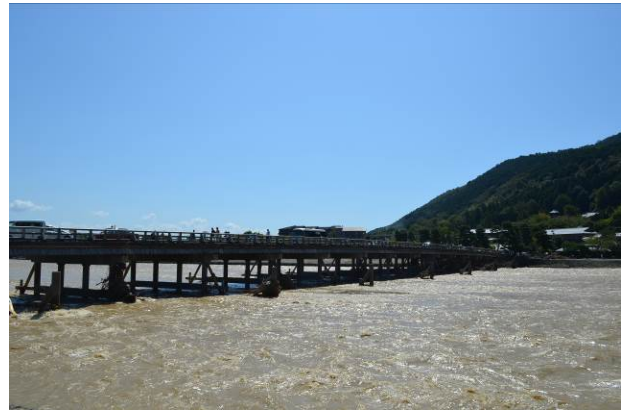
写真-2 桂川左岸上流側から見た渡月橋。橋桁の高さにまで流木が達している。

渡月橋の様子を写真-2に示す。橋桁の高さ付近まで流木が達している様子がわかる。渡月橋周辺の中之島や右岸では、腰の高さ（0.9m）程度の浸水高となっているところがあった（写真-3）。

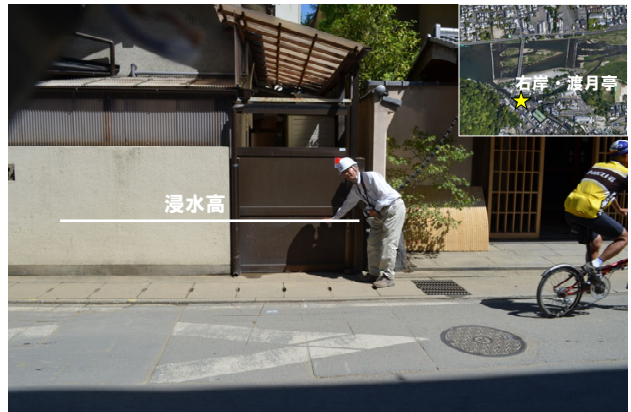
写真-3 桂川右岸（渡月亭付近）での浸水高

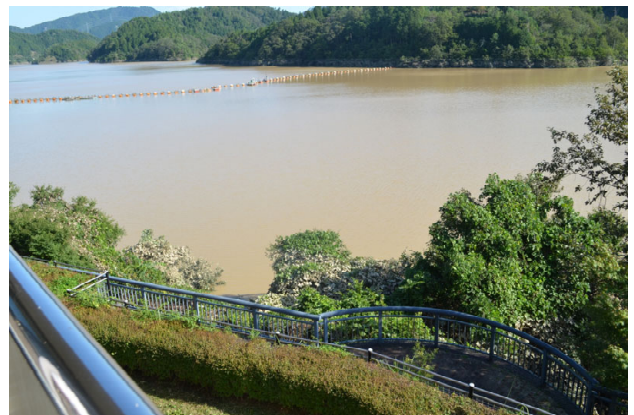
写真-6 日吉ダム

桂川の上流域にある日吉ダムと世木ダムの様子を写真-6、写真-7にそれぞれ示す。世木ダムは日吉ダムの上流に位置し、関西電力が管理する発電用の重力式コンクリートダムであるが、日吉ダム湖（天若湖）が満水時にはほとんどが水没する。世木ダム直下には大量の流木が滞留している様子が見られる。

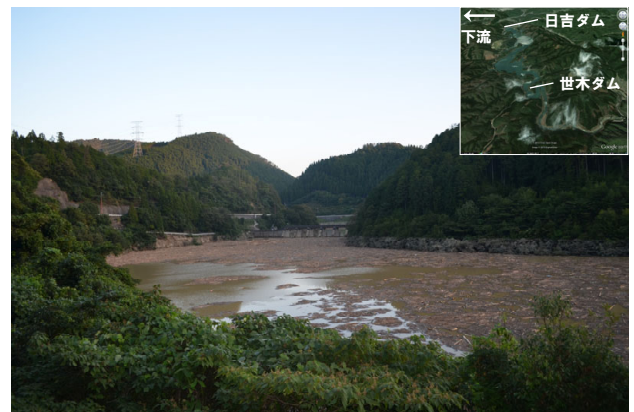
写真-7 世木ダム直下に滞留した流木

また、写真-7に示したように、日吉ダムには例年の処理量の約40倍に相当する約13,500m<sup>3</sup>もの大量の流木が捕

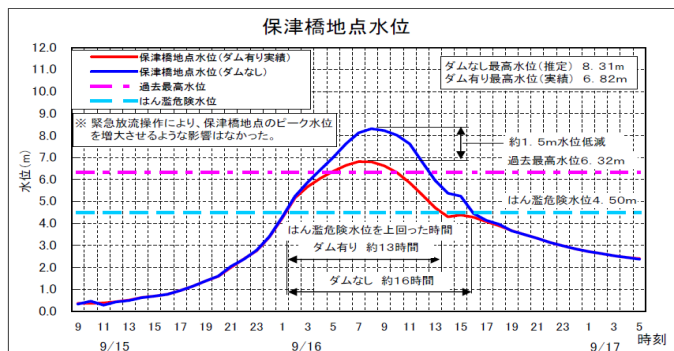
このカット量を戻すと、例えば亀岡（保津橋）地点は図-20に示すように洪水水位を約1.5m低下させたと推定されている。この洪水カット量が下流に流下していったとすれば、嵐山（天龍寺）の流量を大きく増加させ、渡月橋を大きく越流して最悪の場合は渡月橋に大きな損傷が生じたり、さらに避難指示が出された下流の桂川右岸（羽束師地点）では堤防の越流量が増大し、大規模な破堤氾濫による甚大な被害が生じたりしていたことが懸念される。上記のことから、今回の日吉ダムの洪水調節操作は、全国的にも極めて顕著なダムの効果を示す事例と考えられる。

図-20 日吉ダムの洪水調節効果（独）水資源機構

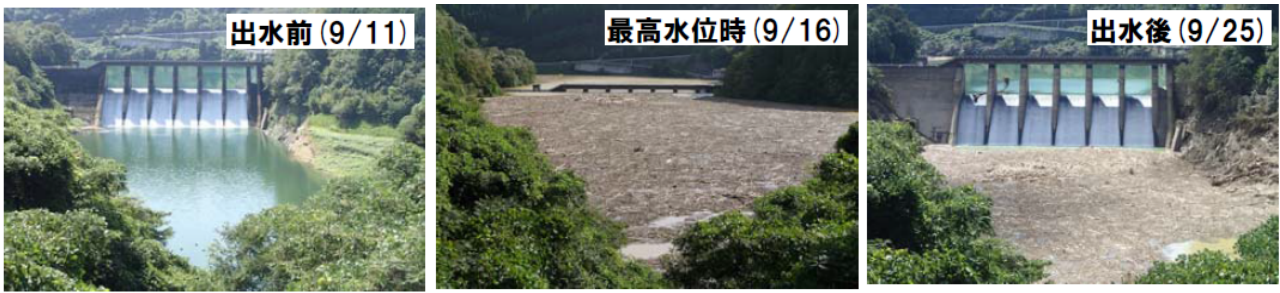
写真-9 洪水前後の日吉ダム貯水池内（世木ダム下流）の流木集積状況（独）水資源機構提供

捉されたことが報告されている。日吉ダム下流には、亀岡までの区間に、複数の道路橋やJR山陰線の鉄道橋梁が存在し、さらに下流には、嵐山のシンボルである渡月橋

があり、仮にこれら大量の流木が洪水とともに下流に流れ、これらの橋梁に集積することで、洪水位のさらなる上昇をもたらすとともに、最悪の場合にはこれら橋梁が大きく損傷していた可能性も否定できない。

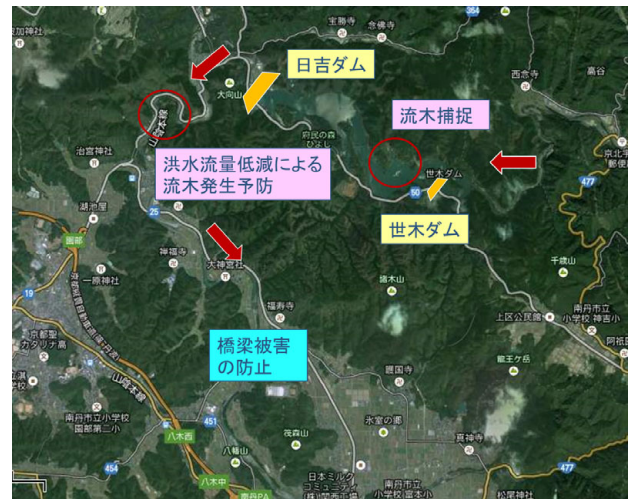
図-24 日吉ダムにおける流木災害に伴う洪水氾濫の防止効果

これら一連の流木災害に伴う洪水氾濫の拡大防止効果を図示したものが図-24であり、ダムには「①ダム湖による流木の捕捉・流下軽減（直接的効果）、②洪水ピークカットに伴う下流河道からの追加的な流木発生防止（間接的効果）」の両面の効果があるものと考えられる。今後、ダムの役割と効果について、流木災害と洪水氾濫の関係からも検証が必要と考えられる。

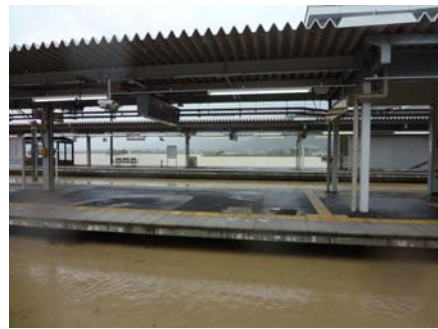
写真-1 JR亀岡駅プラットホームを南側から望む

写真-1, 2 はJR亀岡駅の浸水状況である。線路部分は完全に水没し、氾濫水がホーム上面に迫っていることがわかる。また、写真-2を見ると、奥から手前に向かって（西側から東向けて、桂川上流方向から下流に向けて）氾濫水の流れがある様子がうかがえる。

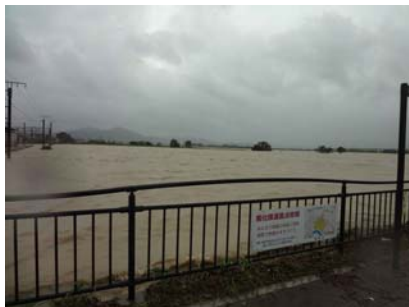
写真-3 写真2から視点を北側に寄せたもの

写真-3, 4は亀岡駅の北側（桂川側）に立って、それぞれ上流側と下流側を見た様子である。写真-4の奥の方に橋梁（保津大橋）が見えるが、黒く見えるその大部

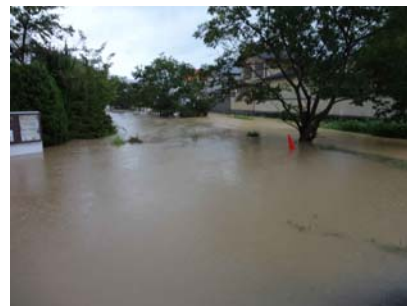
写真-8 亀岡資料館前（右側の木より右側が河道（地図③））

地点③付近の河川からの溢水の両者によるものと考えられる、

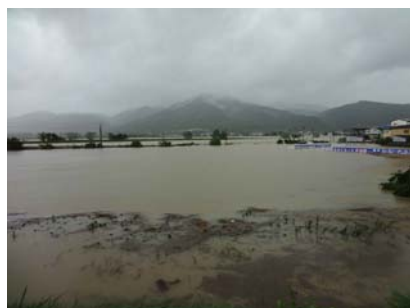
写真-9 ふれあい通りから北東（桂川方向）を望む（地図④）

写真-9は、JR亀岡駅西方のふれあい通り（図-1の地点④）からJR嵯峨野線方向（北東方向）を望んだものである。ふれあい通りとJRの線路（盛土）との間にも路面の高い部分から3m程度低い水田が広がっており、その部分が冠水している。写真-10はふれあい通りを地点④から北西方向に進んだ地点であり、地点④より標高が低くなっている部分の浸水状況である。

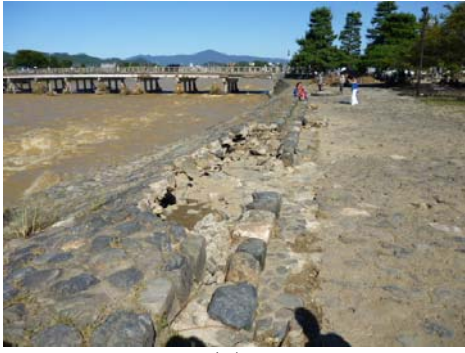
図4

右岸側の被害も顕著であり、石積み護岸に被災箇所がみられた(図4)。河川敷の公衆トイレや船着き場に甚大な浸水被害が生じていた(図5、図6)。

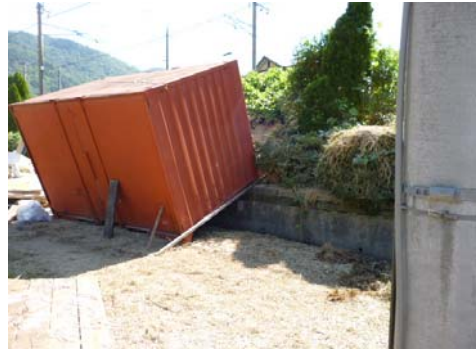
図10(提外地)

(図10)。トロッコ亀岡駅の痕跡水位やタクシーの案内板の汚れ具合から類推するに、3m程度の最大浸水深であったと考えられる(図11,12)。堤内地にも洪水痕跡がみられ、図中の駐車していた車両も冠水したと考えられる(図13)。

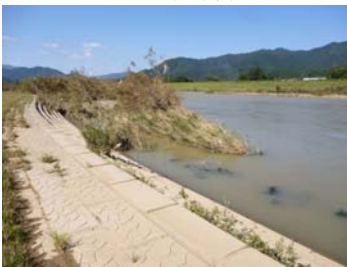
図15(左岸)

由良川流域福知山市音無瀬橋周辺は十分大きな河積を有しているが、右岸側と左岸側の両方の河川敷に大きな洪水痕跡がみられた(図14,15,16)。

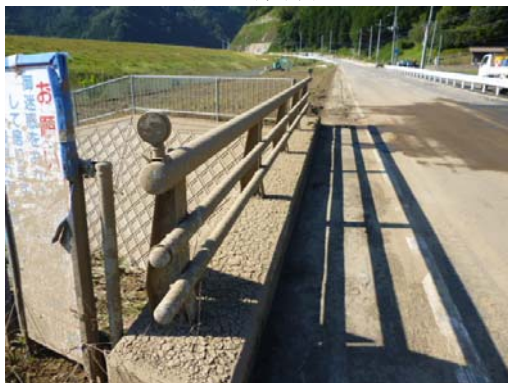
図17

福知山市安井周辺では、道路を流下した痕跡が明瞭に確認された(図17)。地元住民からのヒアリングから、山からの内水氾濫により住宅の1階まで浸水被害が生じたことがわかった(図18)。

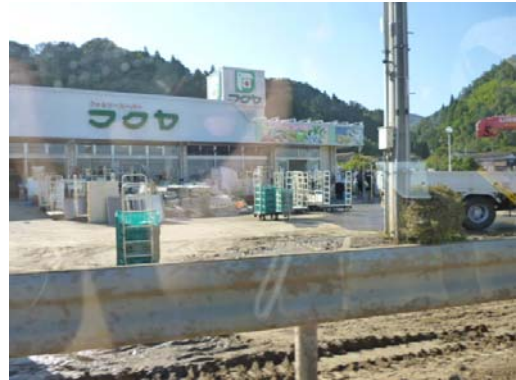
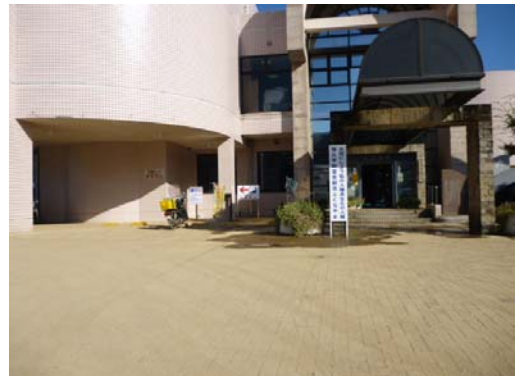
福知山市大江町では、堤内地にあるスーパーや大江支所に甚大な浸水被害がみられた(図19, 20)。

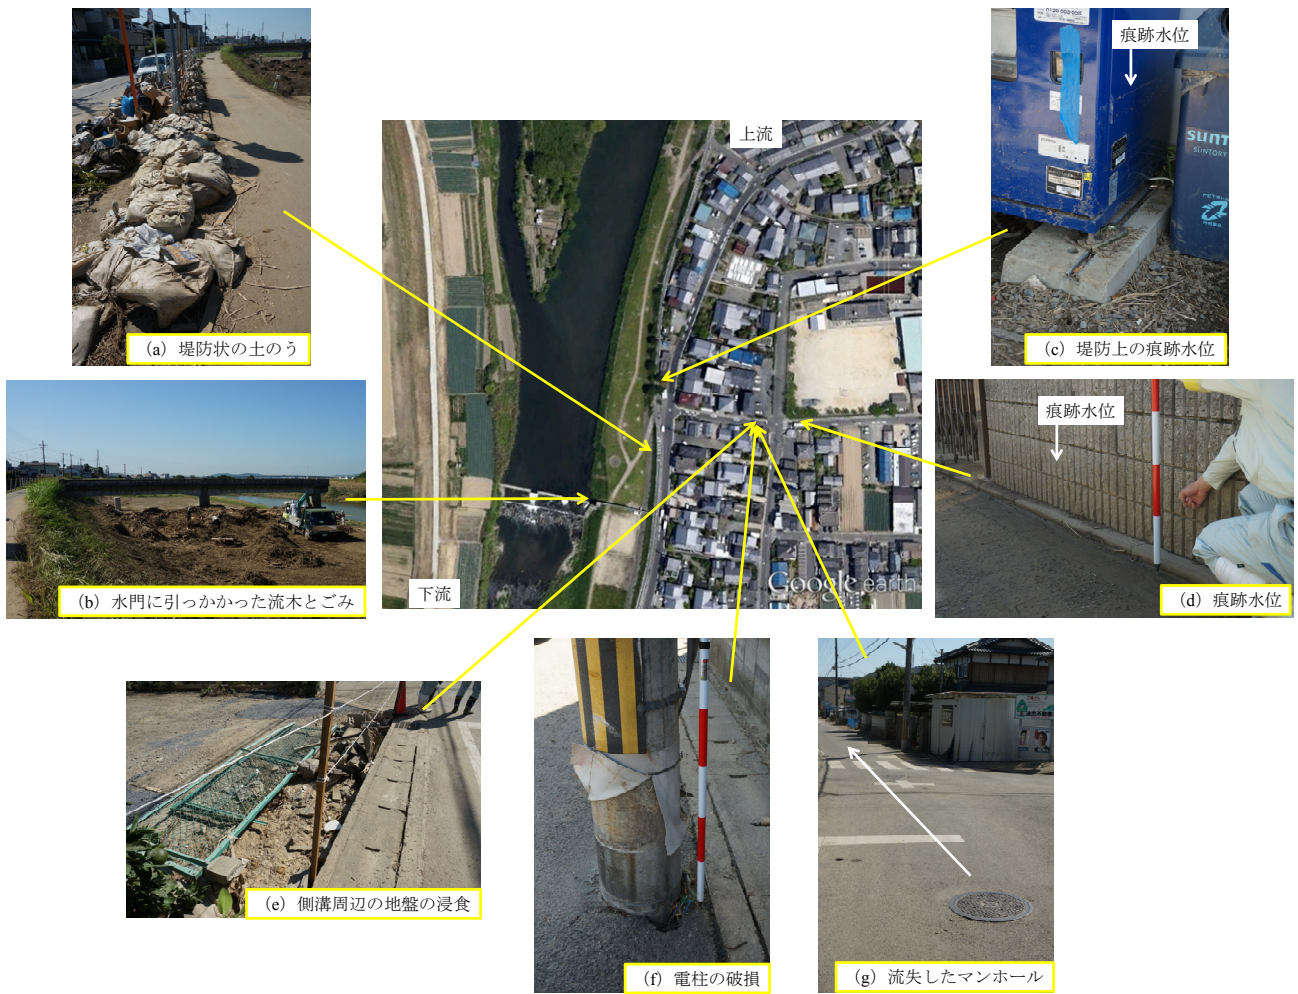
図-5に、羽東師橋上流左岸域の越水地点の様子を示す。越水は、図-5 (a) に示す地点で発生した。図-5 (a) は越水を防ぐための土のうを示す。この地点は周辺よりも若干堤防高さが低くなっている。また、越水地点のすぐ下流左岸側に水門開閉用の龍門橋が設置されている。龍門橋には多くの流木とゴミが引っかかったようであり、パワーショベルによる除去が行われていた。つまり、本地点での越水は、堤防天端が低いことと龍門橋に流木やゴミが引っかかることによる河積の減少による水位上昇が原因と考えられる。被災者の話によると、越水した時間帯は9月16日午前であり、図-5 (c) に示すように、越水の最大水深は約50cmと考えられる。また、図-5 (d) に示すように、越水地点から約80m東の地点での最大水深は約30cmであった。この地点の地盤は東へ下りの勾配を持っており、ある程度の流速を有して約30cmの深さで流れたと考えられる。なお、この周辺ではマンホールや側溝の蓋の流出、電柱の破損、側溝周辺の地盤の浸食などが確認された。

図-5 羽東師橋上流左岸域

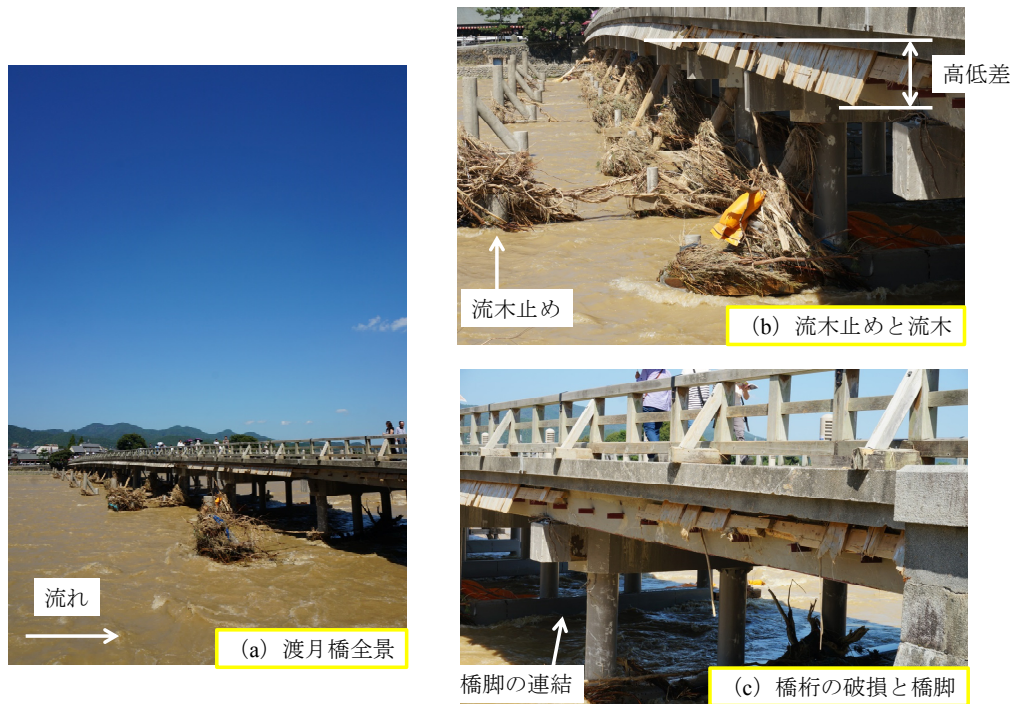
図-6に渡月橋の様子を示す。今回の出水の最高水位時には、兩岸付近の橋桁まで水が達したことが確認されている。図-6 (c) は橋桁の装飾の破損の様子がわかる。このような破損は、兩岸付近にのみ見られた。これは、図-6 (b) に示すように、橋桁が上に凸の形状となっており、兩岸付近で低く、河道中央付近で橋桁が高くなっ

図-6 渡月橋

ているためと考えられる。また、このような構造は、水平な橋桁の橋梁よりも橋の流出や橋桁による水位上昇の

抑制には有利である。つまり、河岸付近の橋桁が水に浸かり始めても河道中央付近の橋桁は水面の上であり、河

岸付近で流下を抑制された流れの一部を河道中央で流下させることが可能であるとともに、橋梁上流域の水位上昇を抑制できる。河岸と同じ高さの水平な橋桁の場合は、河岸付近の橋桁が水に浸かり始めると河道中央付近も同時に水に浸かり始め、橋桁上流域の水位は急激に上昇するとともに、橋桁に架かる水圧が高くなり、橋桁が流出しやすくなる。

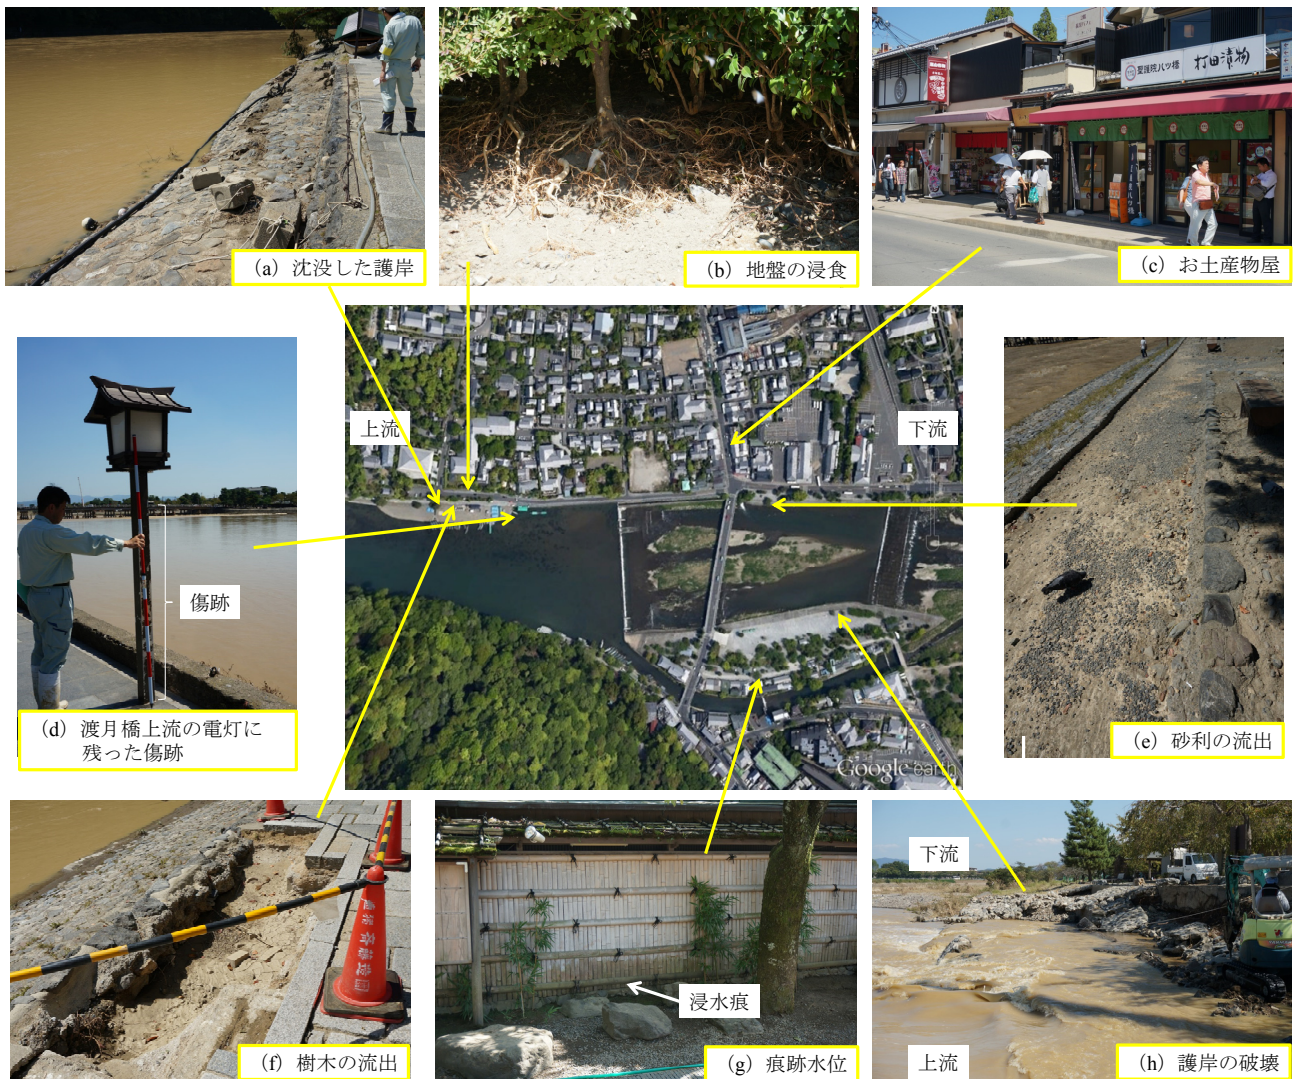
図-7 渡月橋両岸付近

図-7 (g) に示すように約60cm程度の深さの浸水痕が見られた。また、6号井堰上流左岸側の護岸が大きく破壊していた。この部分は、河岸が北へわずかにせり出しており、渡月橋の下を流れた水の水衝部となるところである。また、渡月橋右岸から迂回して中の島を流れた迂回流が桂川に戻る地点に相当していた可能性もある。図-8は平面2次元流れの基礎方程式を用いて再現された橋梁周辺の迂回流の数値解析の例である。なお、本解析は渡月橋の水理条件で行われたものではない。橋脚には流木等が引っかかり、橋脚断面における断面障害率が63%の状態である。橋梁上流域において水面の堰上げが発生し、橋梁両岸での水面勾配が大きくなり、迂回流の流速が大

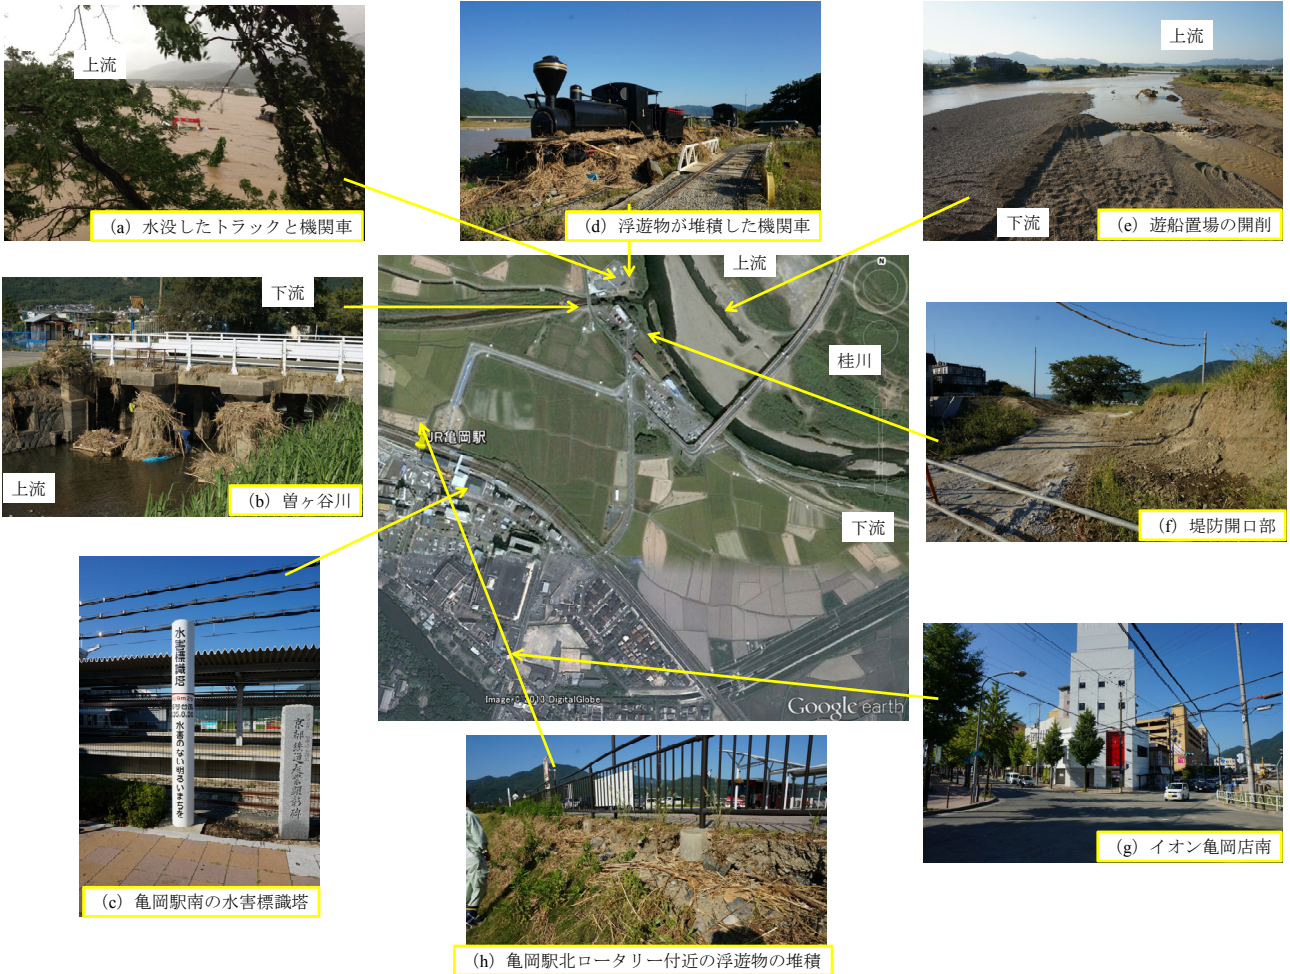
図-9 亀岡駅周辺

図-9に亀岡駅周辺の様子を示す。図-9 (a) は亀岡市・木下卓氏が9月16日午前5時頃に亀岡商工会館の2Fから北に向かって撮影した氾濫の様子である。トラック及機関

車は、桂川左岸の堤防上に置かれていたものである。図-9 (d) は、図-9 (a) のトラックのすぐ東に置かれてた機関車である。これらより、最大で約1.2mの越流水深で洪水流が氾濫したことがわかる。なお、図-9 (f) に示すように、この地区の堤防には開口部があり、完全に閉めきっているわけではない。また、Google Earthの画像からも分かるように、桂川と亀岡駅の間は水田として利用されており、遊船乗り場の建物などはあるが、人家は見られない。つまり、この地区の堤防は、ある一定以上の洪水に対しては水を氾濫させる霞堤となっていることがわかる。

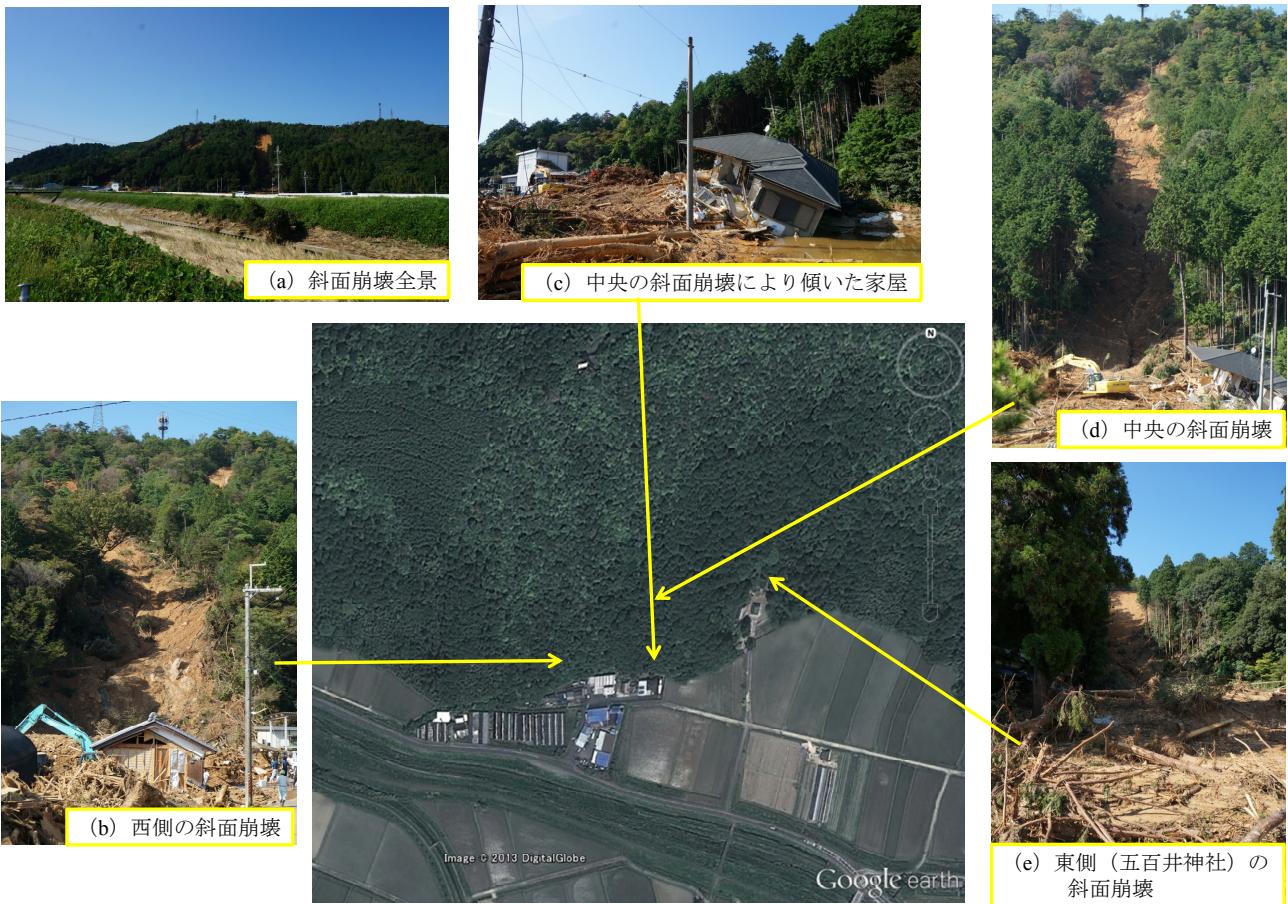
図-14 栗東市下戸山地区の斜面崩壊

図-14 (b) の重機の右に移っている家屋は、被災した家屋の2階部分である。2階家屋の損傷がそれほど大きくないこと等から、家屋に衝突した時点での土砂の流動深は、2.5m以下程度であったと考えられる。図-14 (d) に示す斜面崩壊が最も規模が大きく、4箇所斜面からの崩壊が一つに集まって山裾に流れてきている。被災現場付近の方の話によると、崩壊は少なくとも4回に分かれて発生しており、4箇所の斜面崩壊と一致している。1回目は、16日夜中0時以降であり、4回目は16日午前2時30分より前とのことである。16日の早朝の時点では、山裾の家屋は傾いておらず、その後の土砂の流出によって傾いたとのことであった。こちらの斜面崩壊は、山裾部分で幅約20m×深さ約3mであった。最も東の斜面崩壊は、五百井(いおい)神社の裏斜面で発生していた。この崩壊は、他の崩壊と比べて幅は若干狭く、深さは若干深かった。

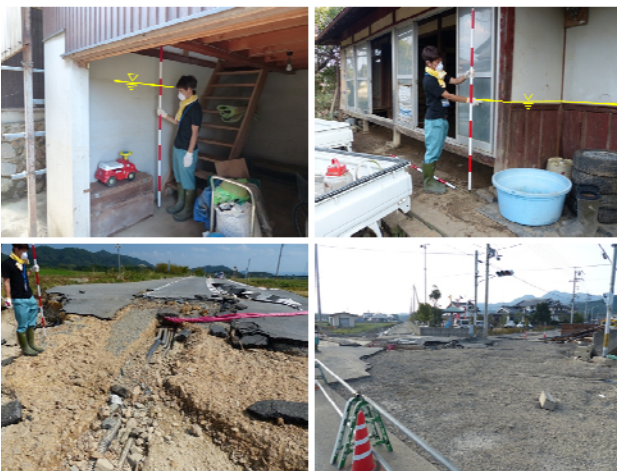
図-5 戸田地区周辺の民家浸水痕跡と道路破壊状況(9/23)

浸水や道路損壊(図-5)、土・川北地区は主に農地が被害に遭った(図-6)。浸水高さは大きいところで2m程度にも達しており、地元住人によると台風23号のときよりも40~50cm程度大きかったとのことであった。一方、前田地区は上流の土・川北地区からの流れ(図-7a)に加え、同地区の旧堤防からの流入痕跡(図-7b, c)があり、双方の流れが広域農道で重なったことが氾濫痕跡から確認されている。浸水域は主に農地であり、浸水深は3mを十分に越える程度であったと推察される(図-7d, e)。さらに、道路損壊も発生した(図-7f)。なお、南部の住宅地は高台にあるため浸水を逃れている。図-8は土師町の浸水状況の一例である。この地区は樋門閉鎖による内水氾濫が発生しており、民家はほとんどなく、農地が冠水した。

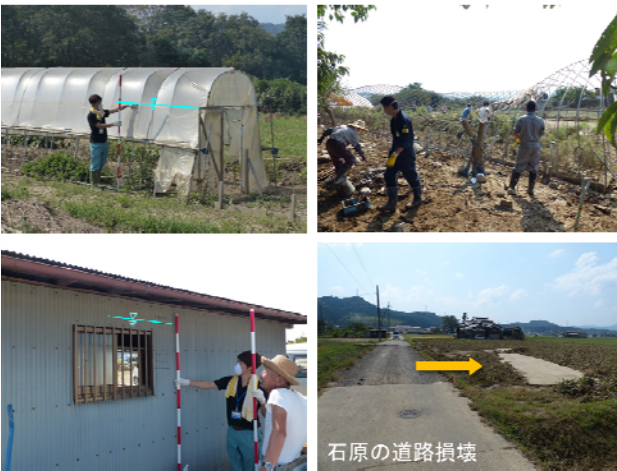
図-6 土・川北地区周辺の浸水痕跡と農地の被害(9/23)

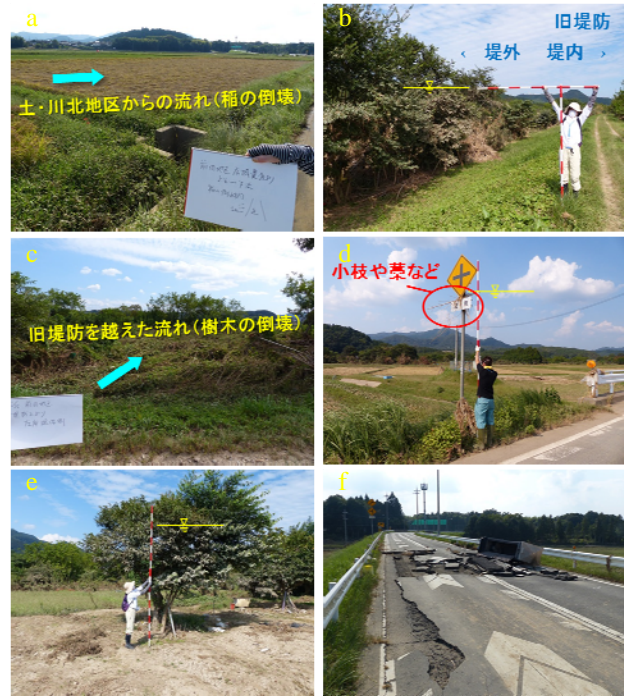
図-7 前田地区の旧堤防および農地の浸水状況(9/23・25)

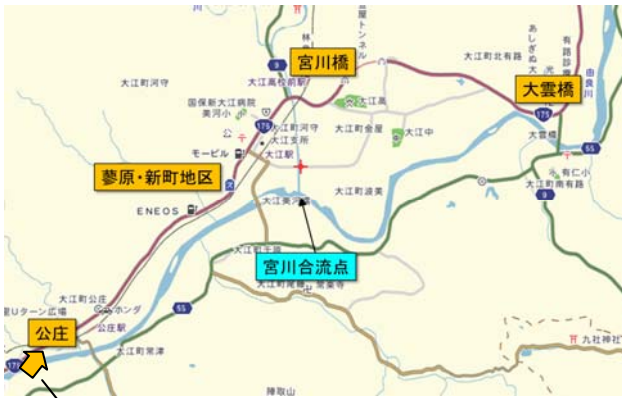
図-9 大江町公庄～蓼原・新町地区～宮川合流点～大雲橋

大江町では蓼原・新町地区の地盤が低く、浸水深は2mを優に超えるケースが少なくなかった。これらの地区の浸水は公庄地区の堤防未整備箇所からの流入によるもの(図-10a)で、近くの北近畿タンゴ鉄道(KTR)宮福線も一部冠水した。公庄では床上浸水(図-10b)となったが蓼原地区の浸水は2m62cmにまで達し、これらの地区では台風23号のときよりも約30cm高い(図-10d)。また、蓼原・新町地区には浸水した家財道具の集積所がいくつも設置されており、被害の大きさを示している(図-10c)。一方、

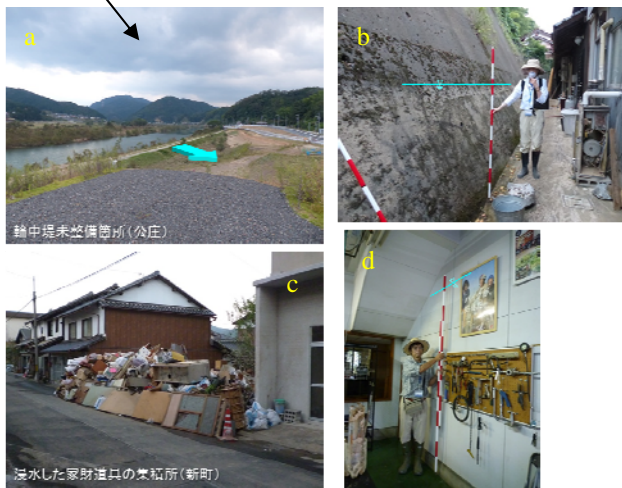
図-10 公庄地区の堤防未整備箇所と浸水痕跡、廃棄される家財道具(新町) および民家の浸水痕跡(蓼原) (9/21)

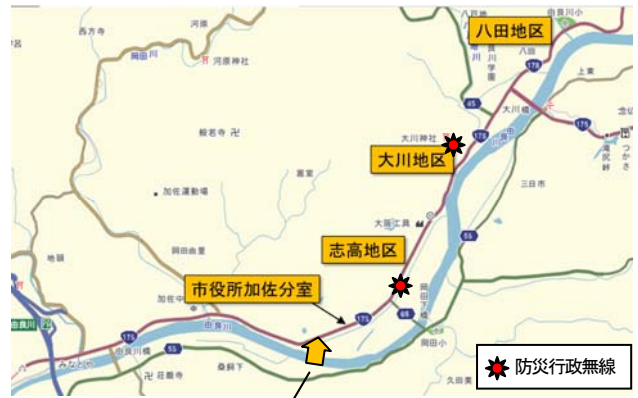
図-12 志高地区～大川地区～八田地区

志高地区の浸水も堤防未整備箇所からの流入によるものである(図-13a)。舞鶴市役所加佐分室の浸水高さは台風23号よりも約60cm低く(図-13b)、大江町より上流の地区とは逆の傾向となっている。また、志高地区の直下流側の大川地区でも民家が床上浸水被害を被っている(図-14a)。さらに、由良川河口付近の八田地区でも堤防未整備箇所からの流入によって1m以上の浸水となっている。ただし、浸水高は台風23号のときよりも約40cm低い(図-14b)。

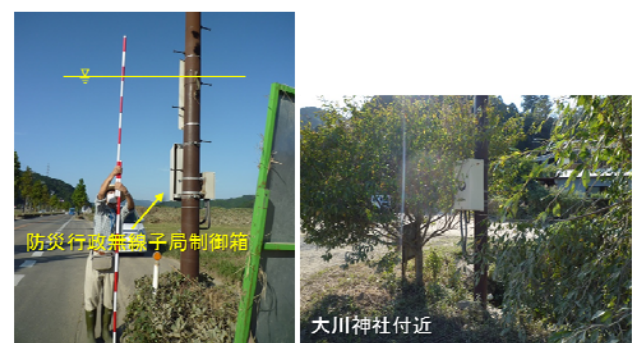
図-15 志高地区および大川地区の防災行政無線 (9/21)

これらの地区では、由良川沿いを中心に災害情報を流

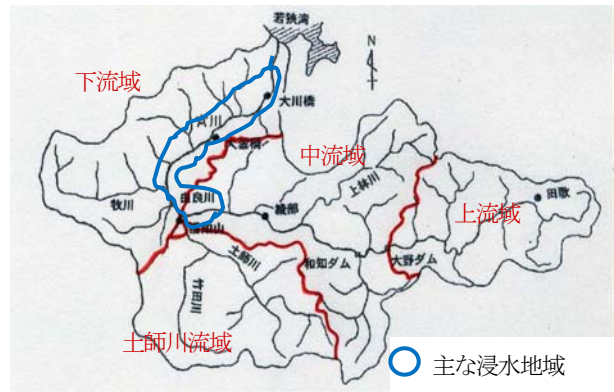
図-18 由良川流域概要と浸水地域

主要な浸水地域を図-18の流域図に閉曲線で示す。下

流部の舞鶴市から綾部市に至る、河口付近から44~45kmの広い範囲で浸水被害が生じている。いずれの地域も堤防等の整備途上地区で、堤防未整備区間から洪水流が浸入した。図-19に舞鶴市志高地区の浸水状況を示す。左岸側に整備中の堤防が見え、それがとぎれとぎれになっている状況が知られる。また、堤防完成地区で内水被害の発生したところもあった。一方、綾部市私市(右岸)では、小堤(旧堤防で未整備区間)のところで越水し、約100mにわたって破堤した。

流域を4分割した各流域（図-18）における流域平均の総雨量と最大時間雨量をみると、2004年の総雨量は上流域から下流域まで全域で300mm程度であるが、今回は上流域で320mmと2004年に比べて大きく、土師川流域および下流域で230～260mmとかなり小さい。最大時間雨量の2004年値は上・中流域で24～27mm、土師川・下流域で31～35mmと下流に向かうにしたがって大きな値であった。今回はこれとは逆で、上・中流域で30mm位、土師川・下流域で22mm位と下流域に向かって減少している。2004年は土師川流域や下流域でより強くより多い雨量であったのに対し、今回は上流域でより強く大量の雨が降ったことが知られる。図-21に洪水到達時間内雨量の今回と2004年の差を示す。洪水到達時間は2～3時間と推定され、同図は最大3時間雨量の分布を示している。赤が+で今回の雨量の多かったところ、青が少なかった領域である。上流域と中流域の東部で10～20mm多い。中・下流域および土師川流域では少なく、下流域西部では30～

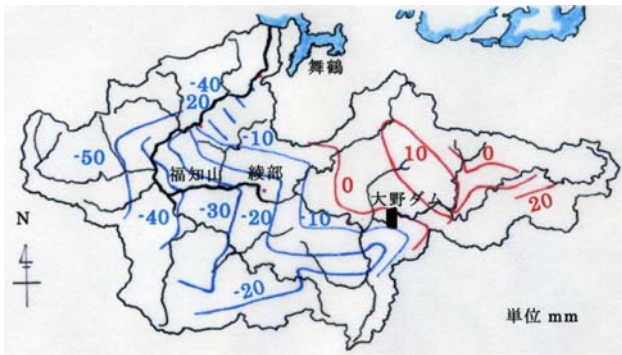
図-21 洪水到達時間内雨量の2013年と2004年の差

50mmも少なくなっている。2004年に比べて上流域での出水量が多く、土師川流域・下流域からの出水量の少なかったことが推察される。また、5mm/hr以上の降雨継続時間について流域内の各雨量観測所の記録を見ると、今回は18～23時間であるが、2004年は12～18時間であった。こうしたことから、図-20のように、2004年に比べて、今回の上・中流部の水位は高く、下流部で低くなり、洪水継続時間が長くなったものと思われる。なお、各雨量観測所における観測時間帯は今回も2004年もそれぞれにほぼ同じである。

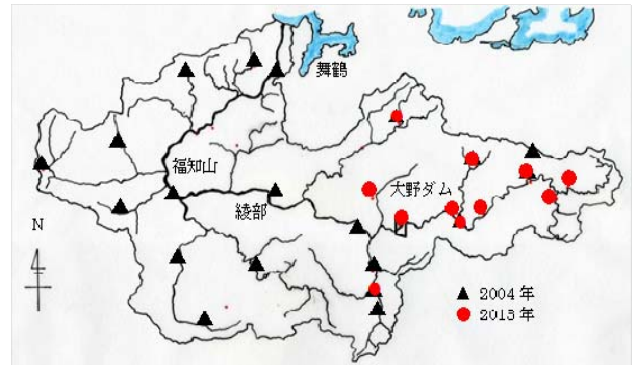
図-24 山腹崩壊発生日安の条件を満たす雨量観測所

今回は、2004年に比べて山腹崩壊がほとんど見られず、浸水域の微細土砂の堆積量が少なかったようである。図-24に山腹崩壊発生の目安とされる雨量（最大時間30mm以上，最大3時間70mm以上，最大24時間170mm以上）<sup>5)</sup>を満足する観測所を示す。▲が2004年，●が今回である。2004年は流域全体にわたって条件を満たしているが，今回は上流域のみに限られ，微細土砂の流出の少なかったことが説明される。

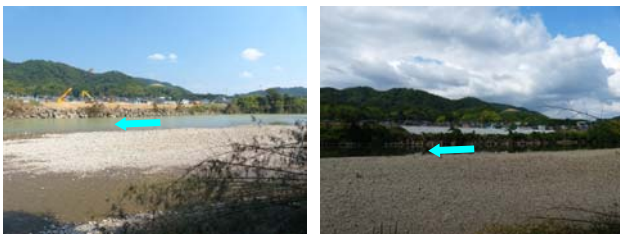
図-26 私市地区の堤防緊急復旧工事 (2013/9/23) と現在の様子 (2014/6/6)

このように，由良川中・下流部に対する河川整備が進められる中，2013年9月に台風18号が来襲し，本文で述べたとおり甚大な洪水災害が発生した。なお，今回の洪水で堤防が決壊した私市では直ちに緊急復旧工事が行われた（図-26）。その後，2013年11月29日に国土交通省は，河川整備計画の治水対策を大幅に前倒して実施するために，災害対策等緊急事業推進費を採択した。これによって，下流部では輪中堤の整備や宅地嵩上げ，中流部では連続堤防の整備や河道掘削等が概ね10年以内で実施されることとなった。図-27は公庄地区および大川地区の出水直後と現在の堤防整備の状況を示している。今後，宅地嵩上げを含む同様の工事が下流部の17地先で優先的に進められる。

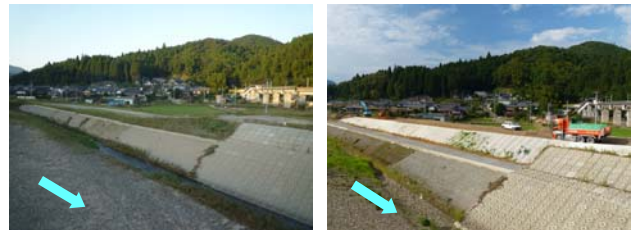
図-28 宮川の河川改修(拡幅)工事，堤防整備工事の状況 (2013/9/21, 2014/6/6)

河川整備の取り組みは京都府も行っている。図-28は
