# 東北における社会基盤システムの 機能障害と復旧状況：上下水道

東京大学 福士謙介

## 4.1.2 上下水道

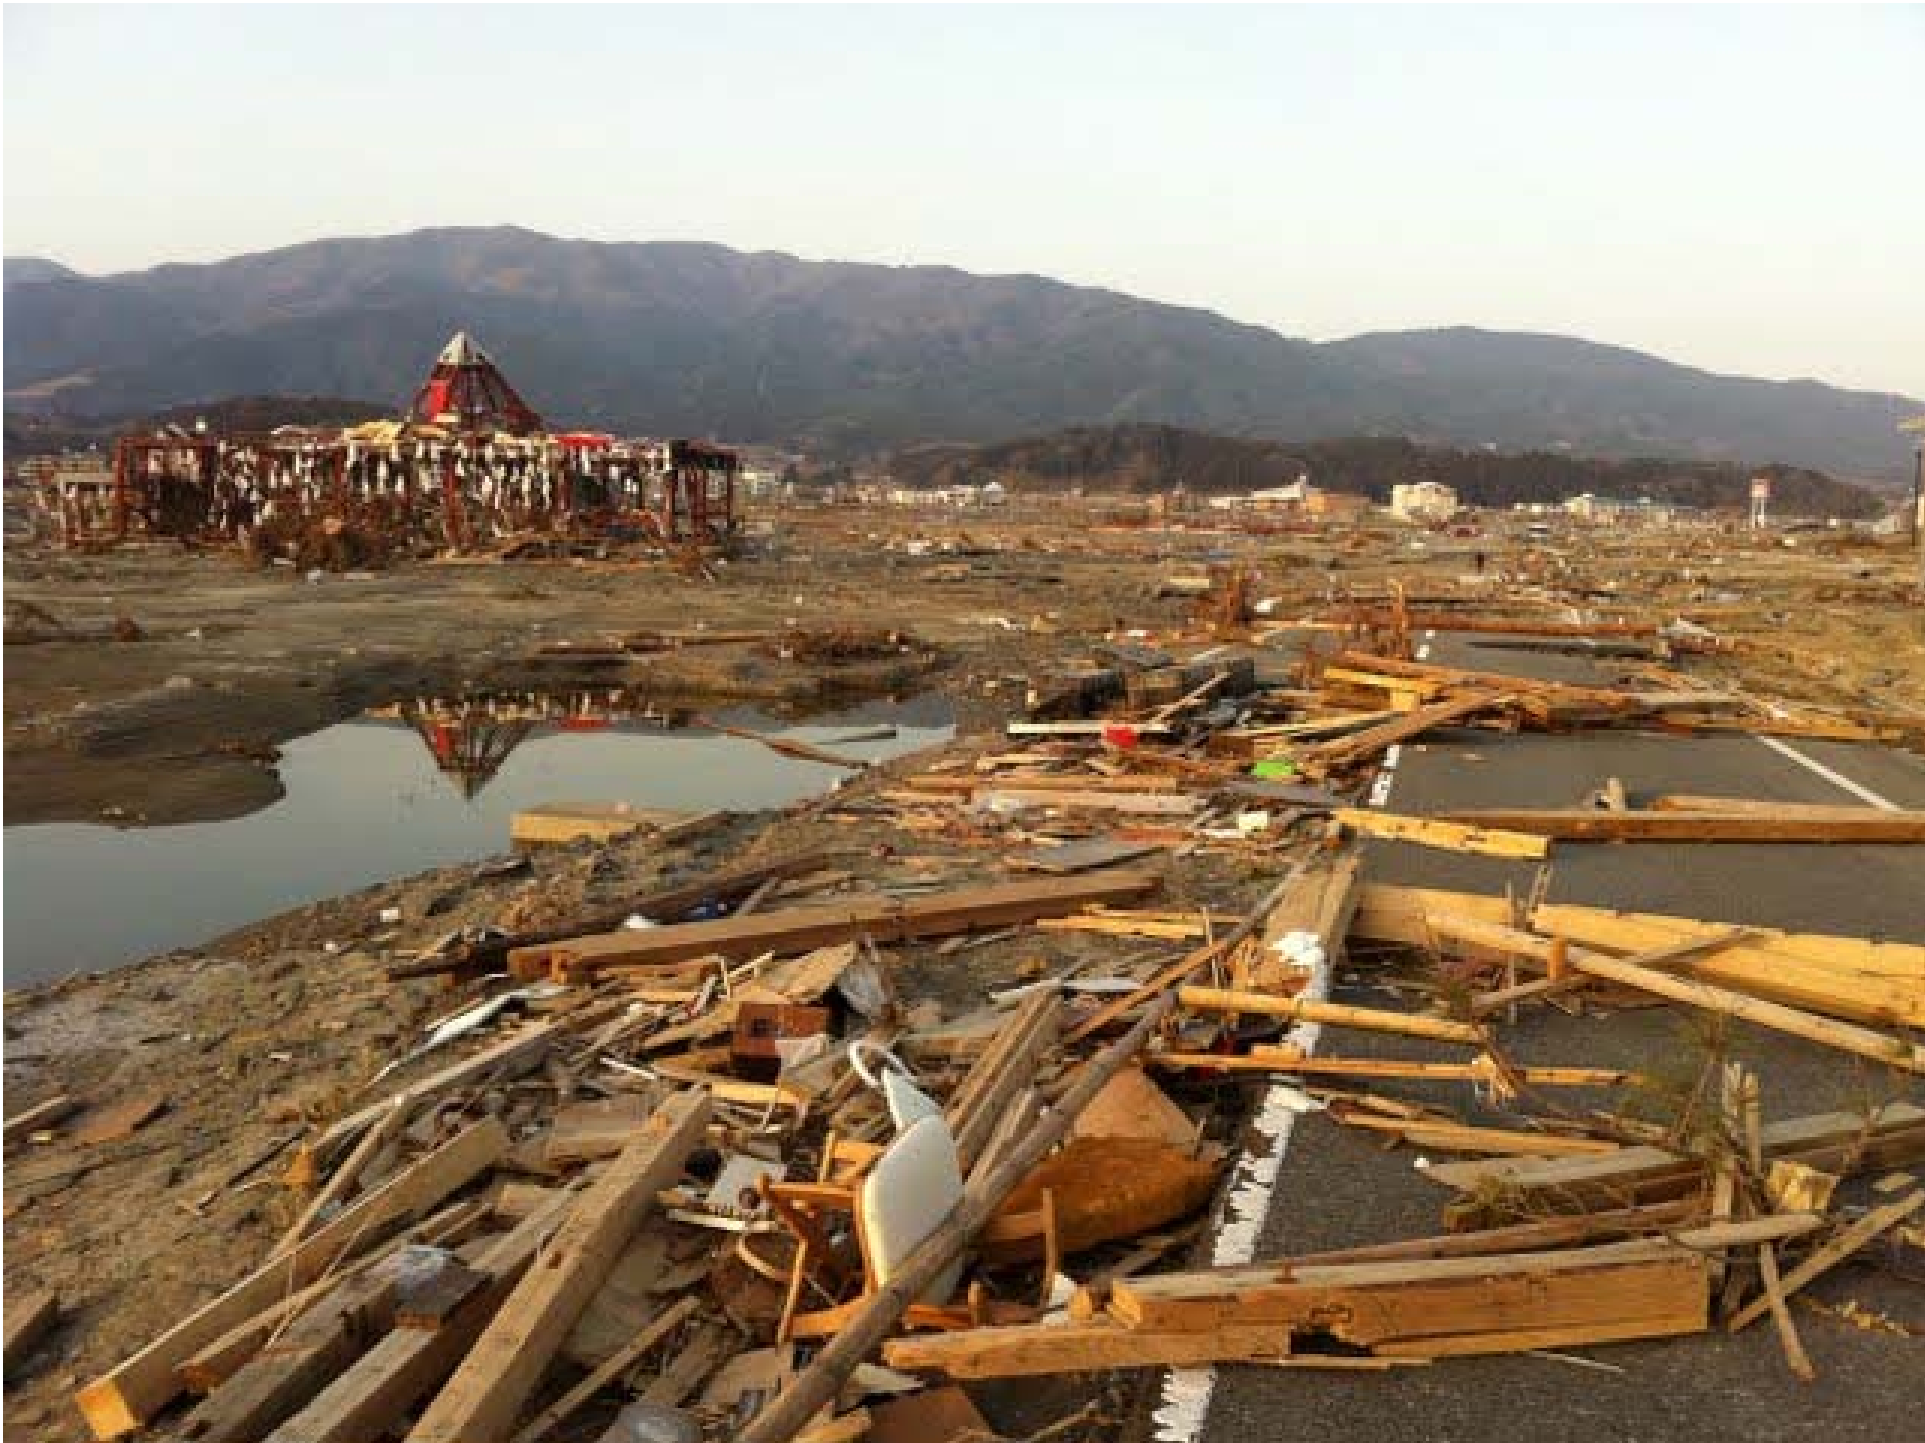
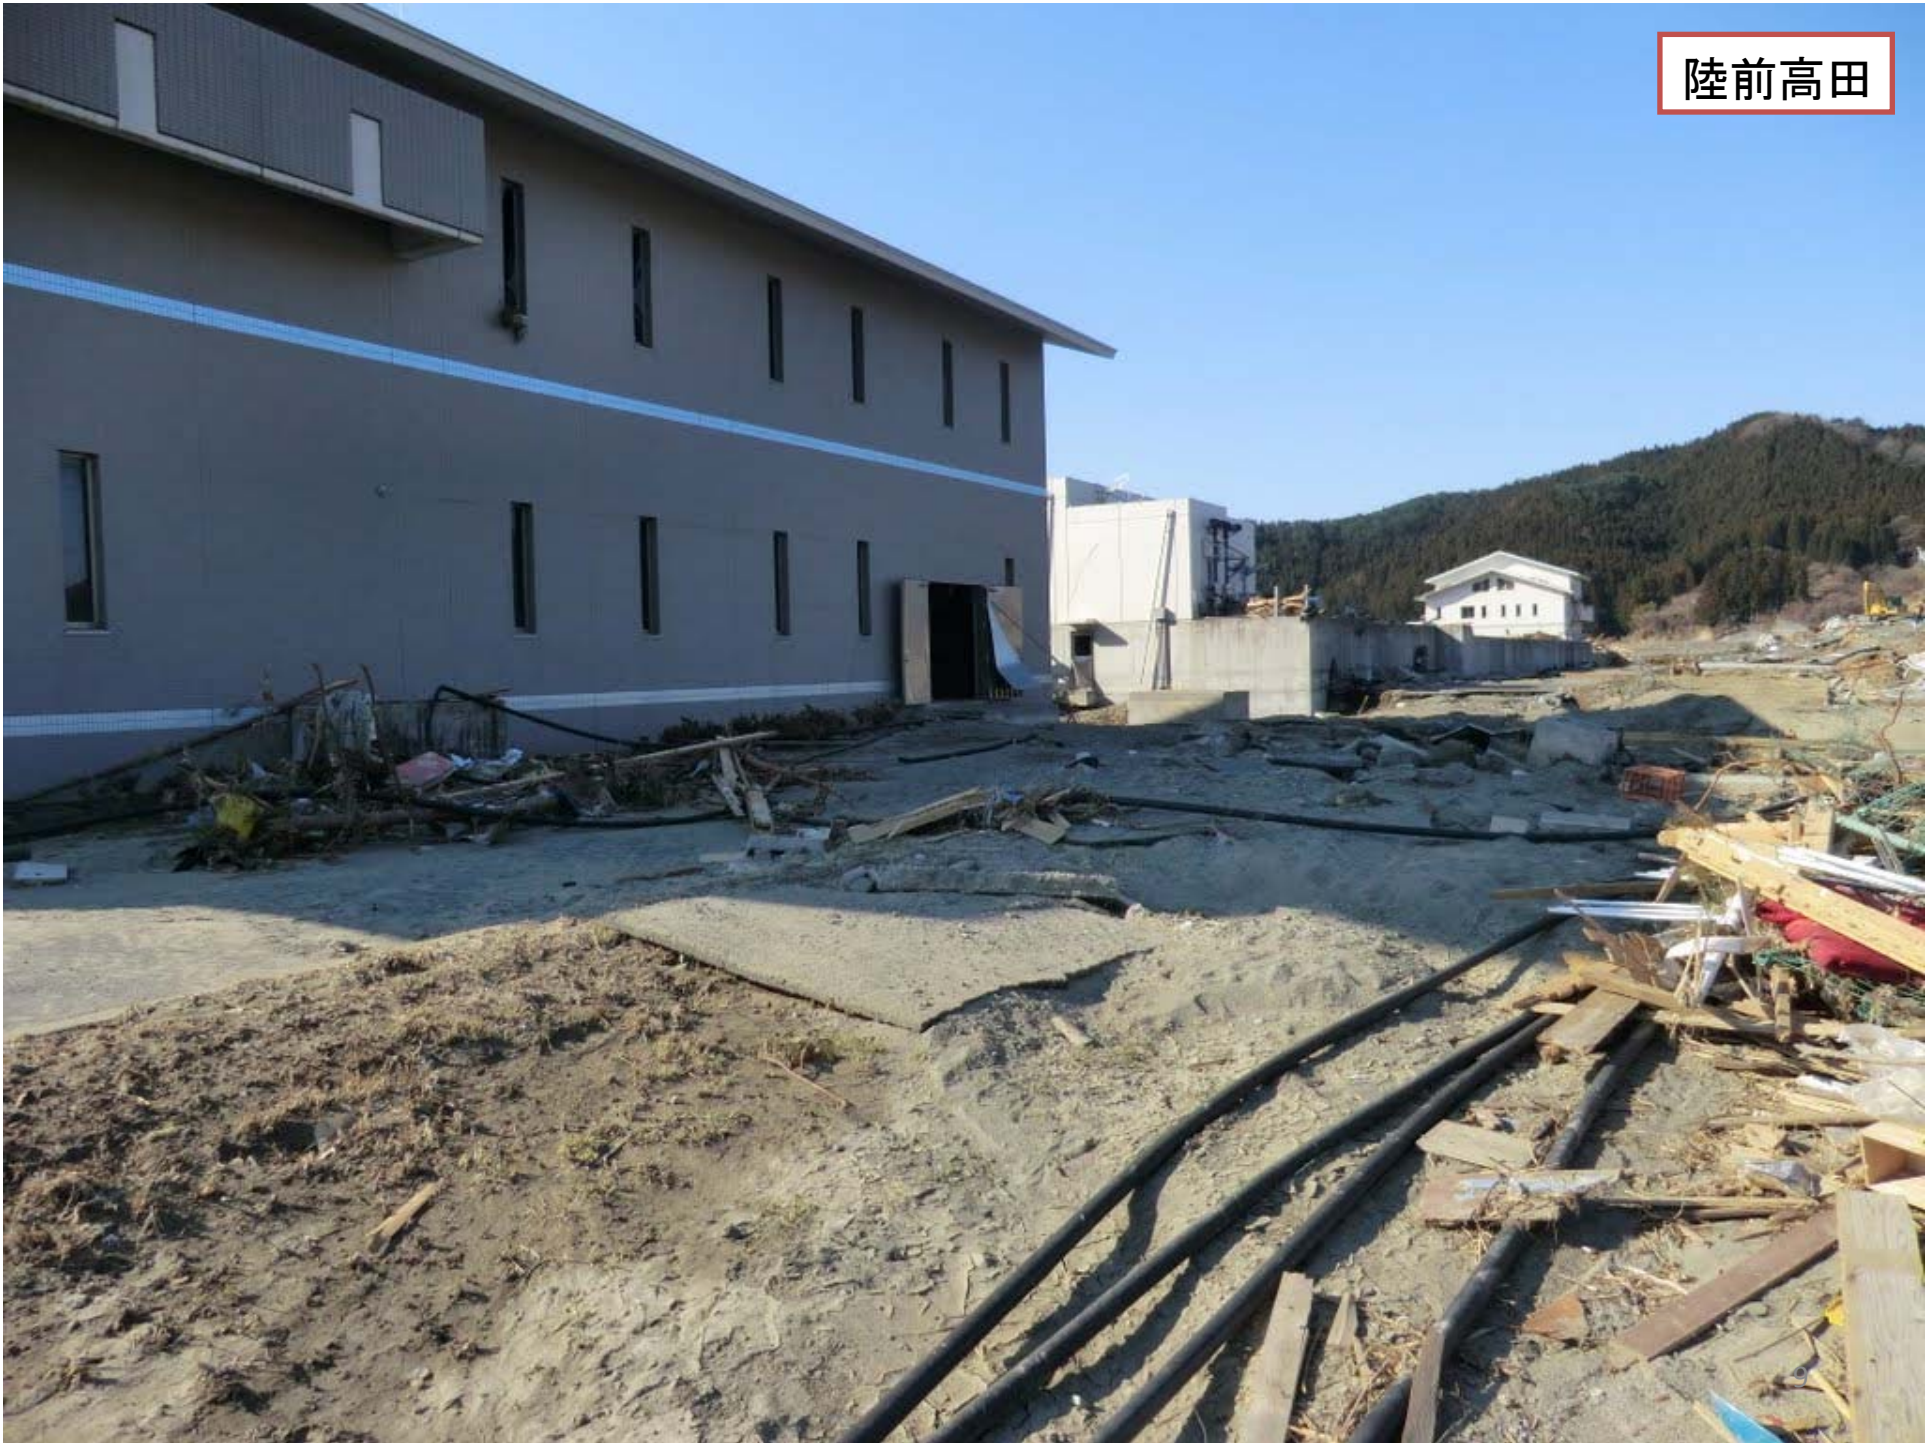
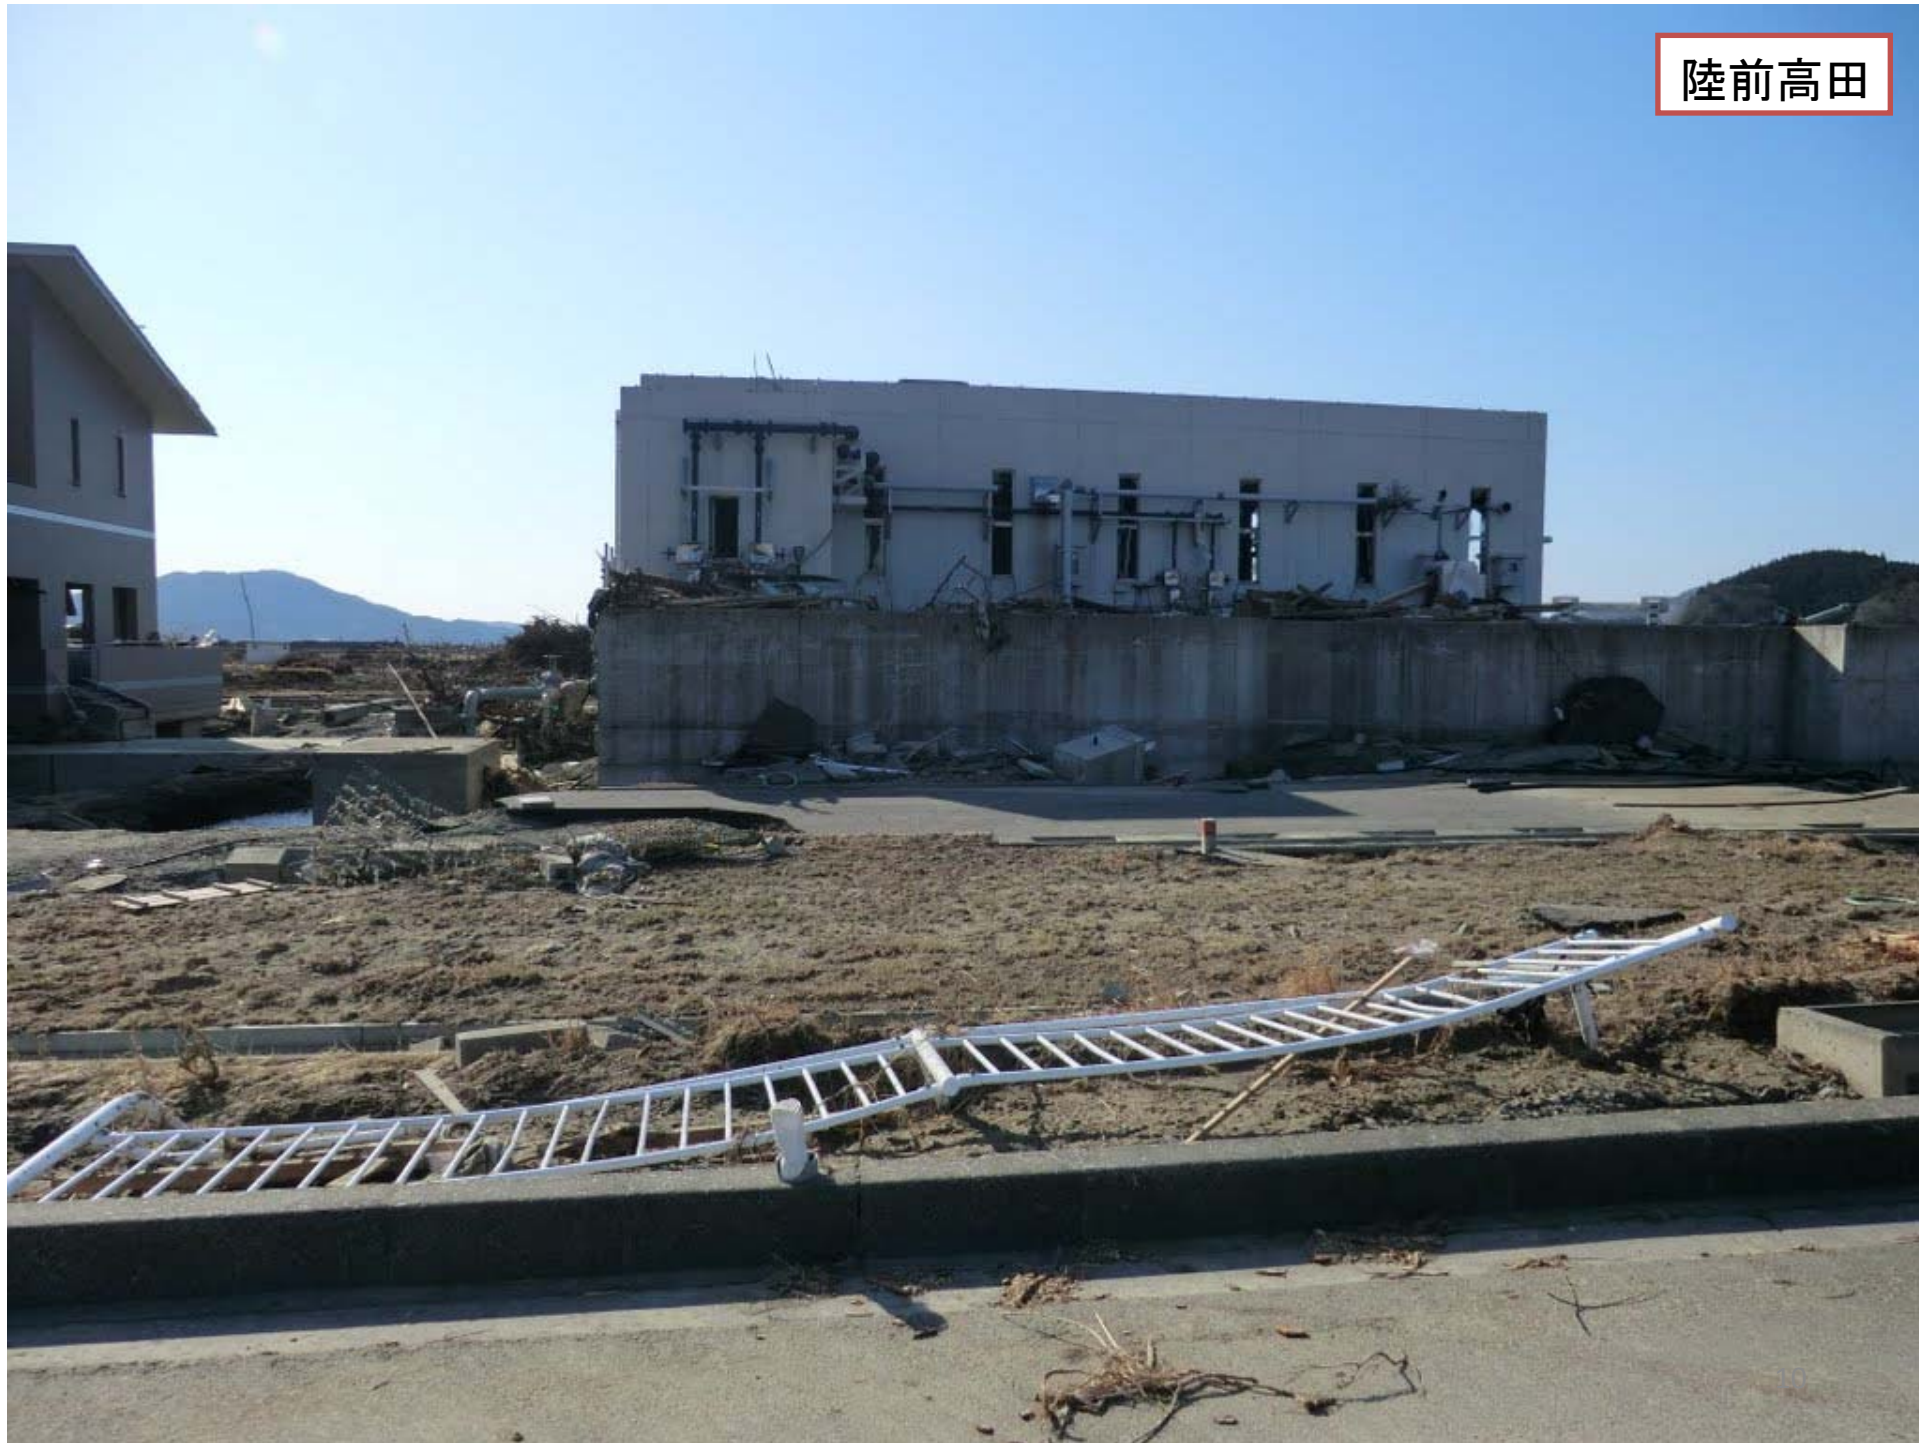
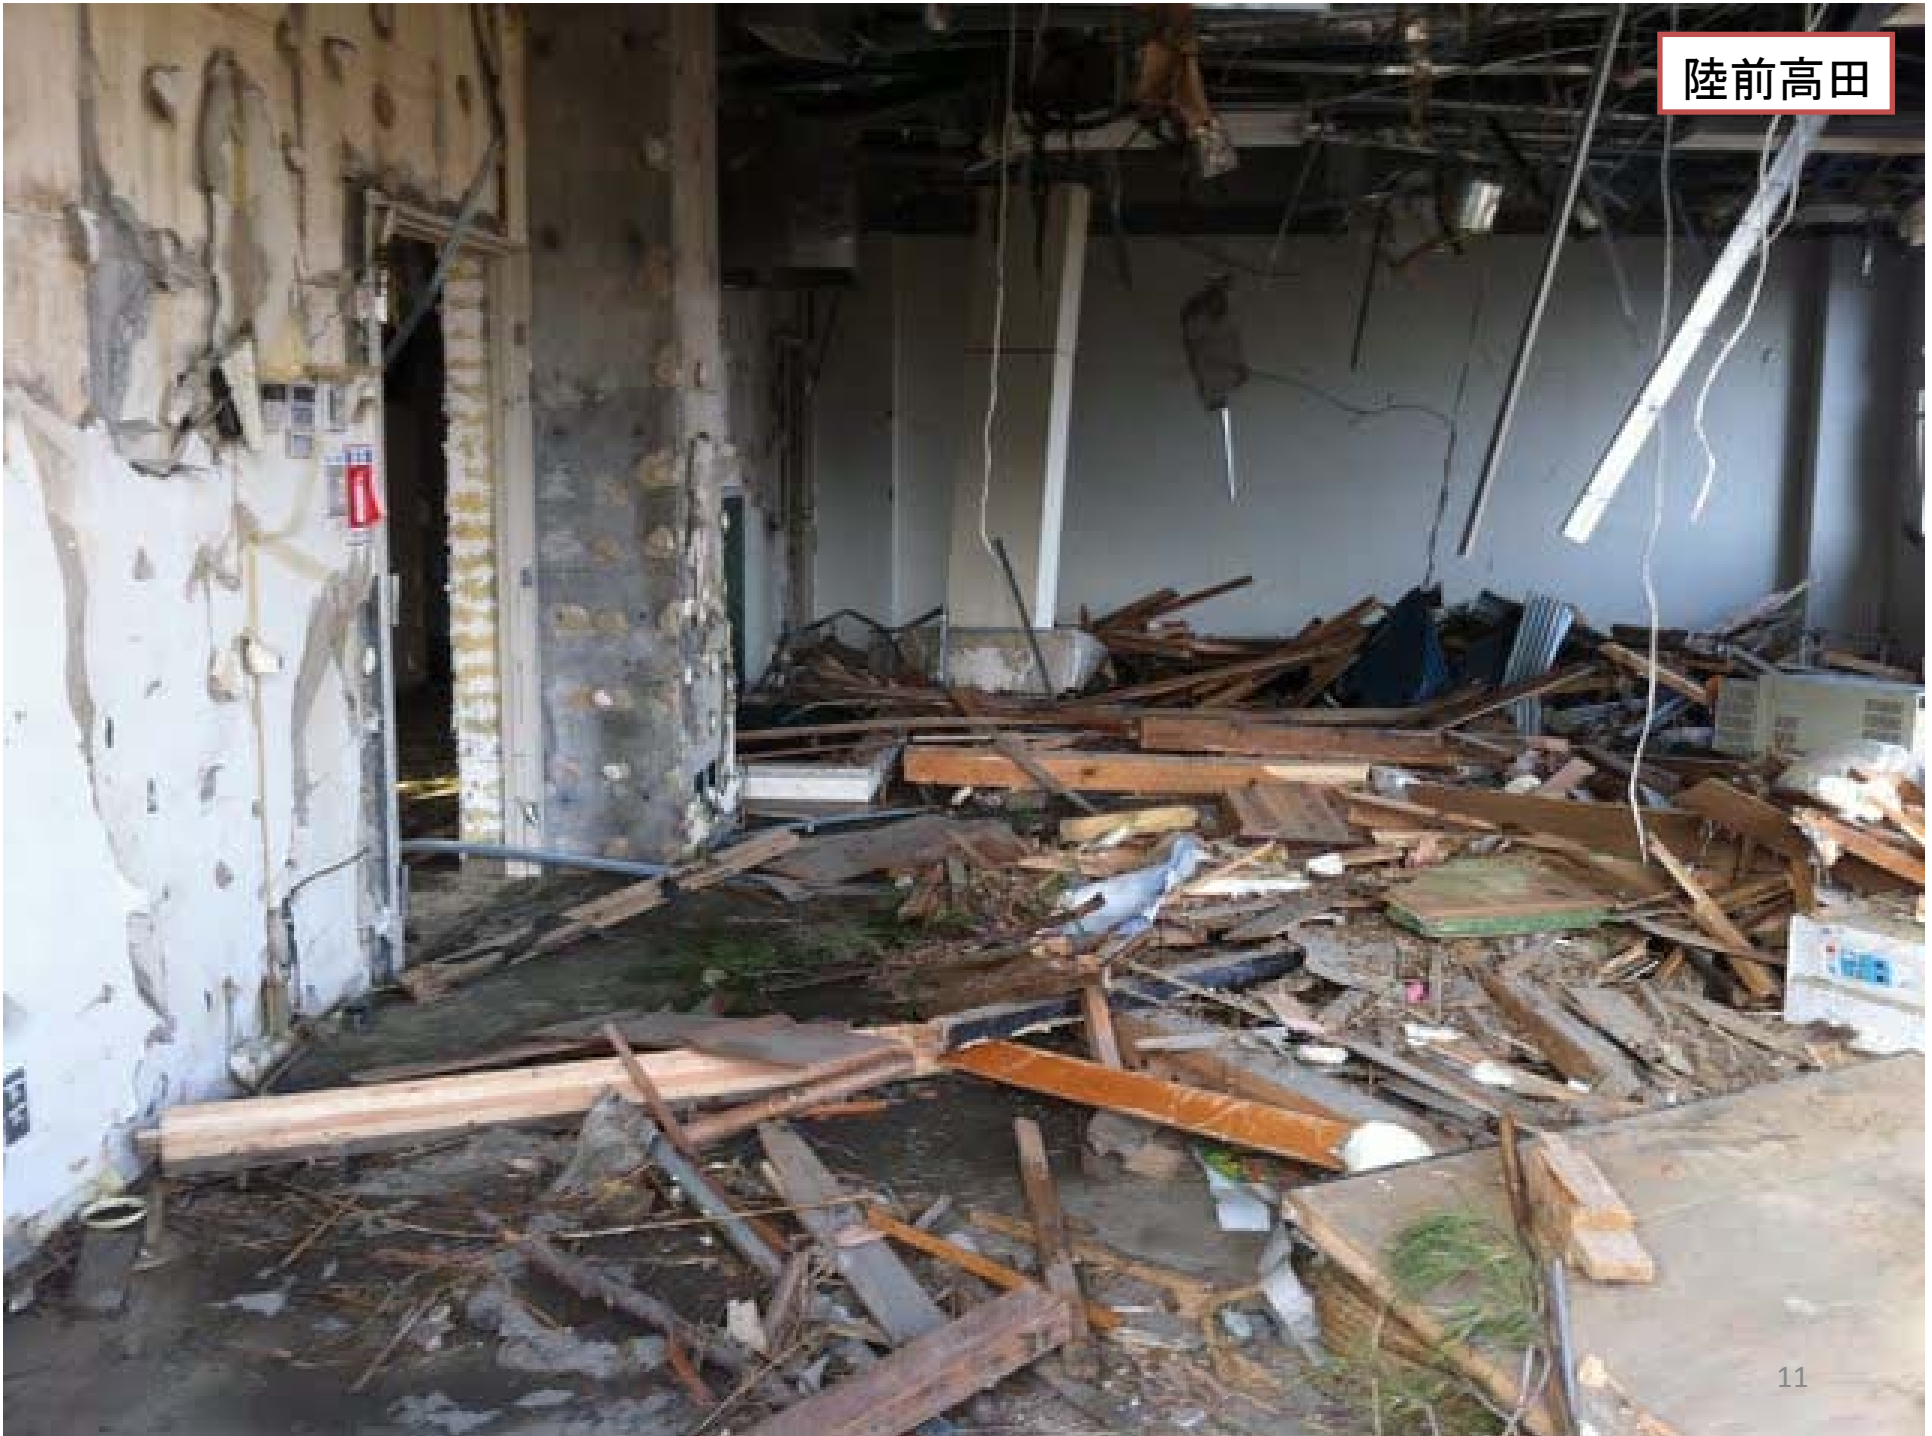
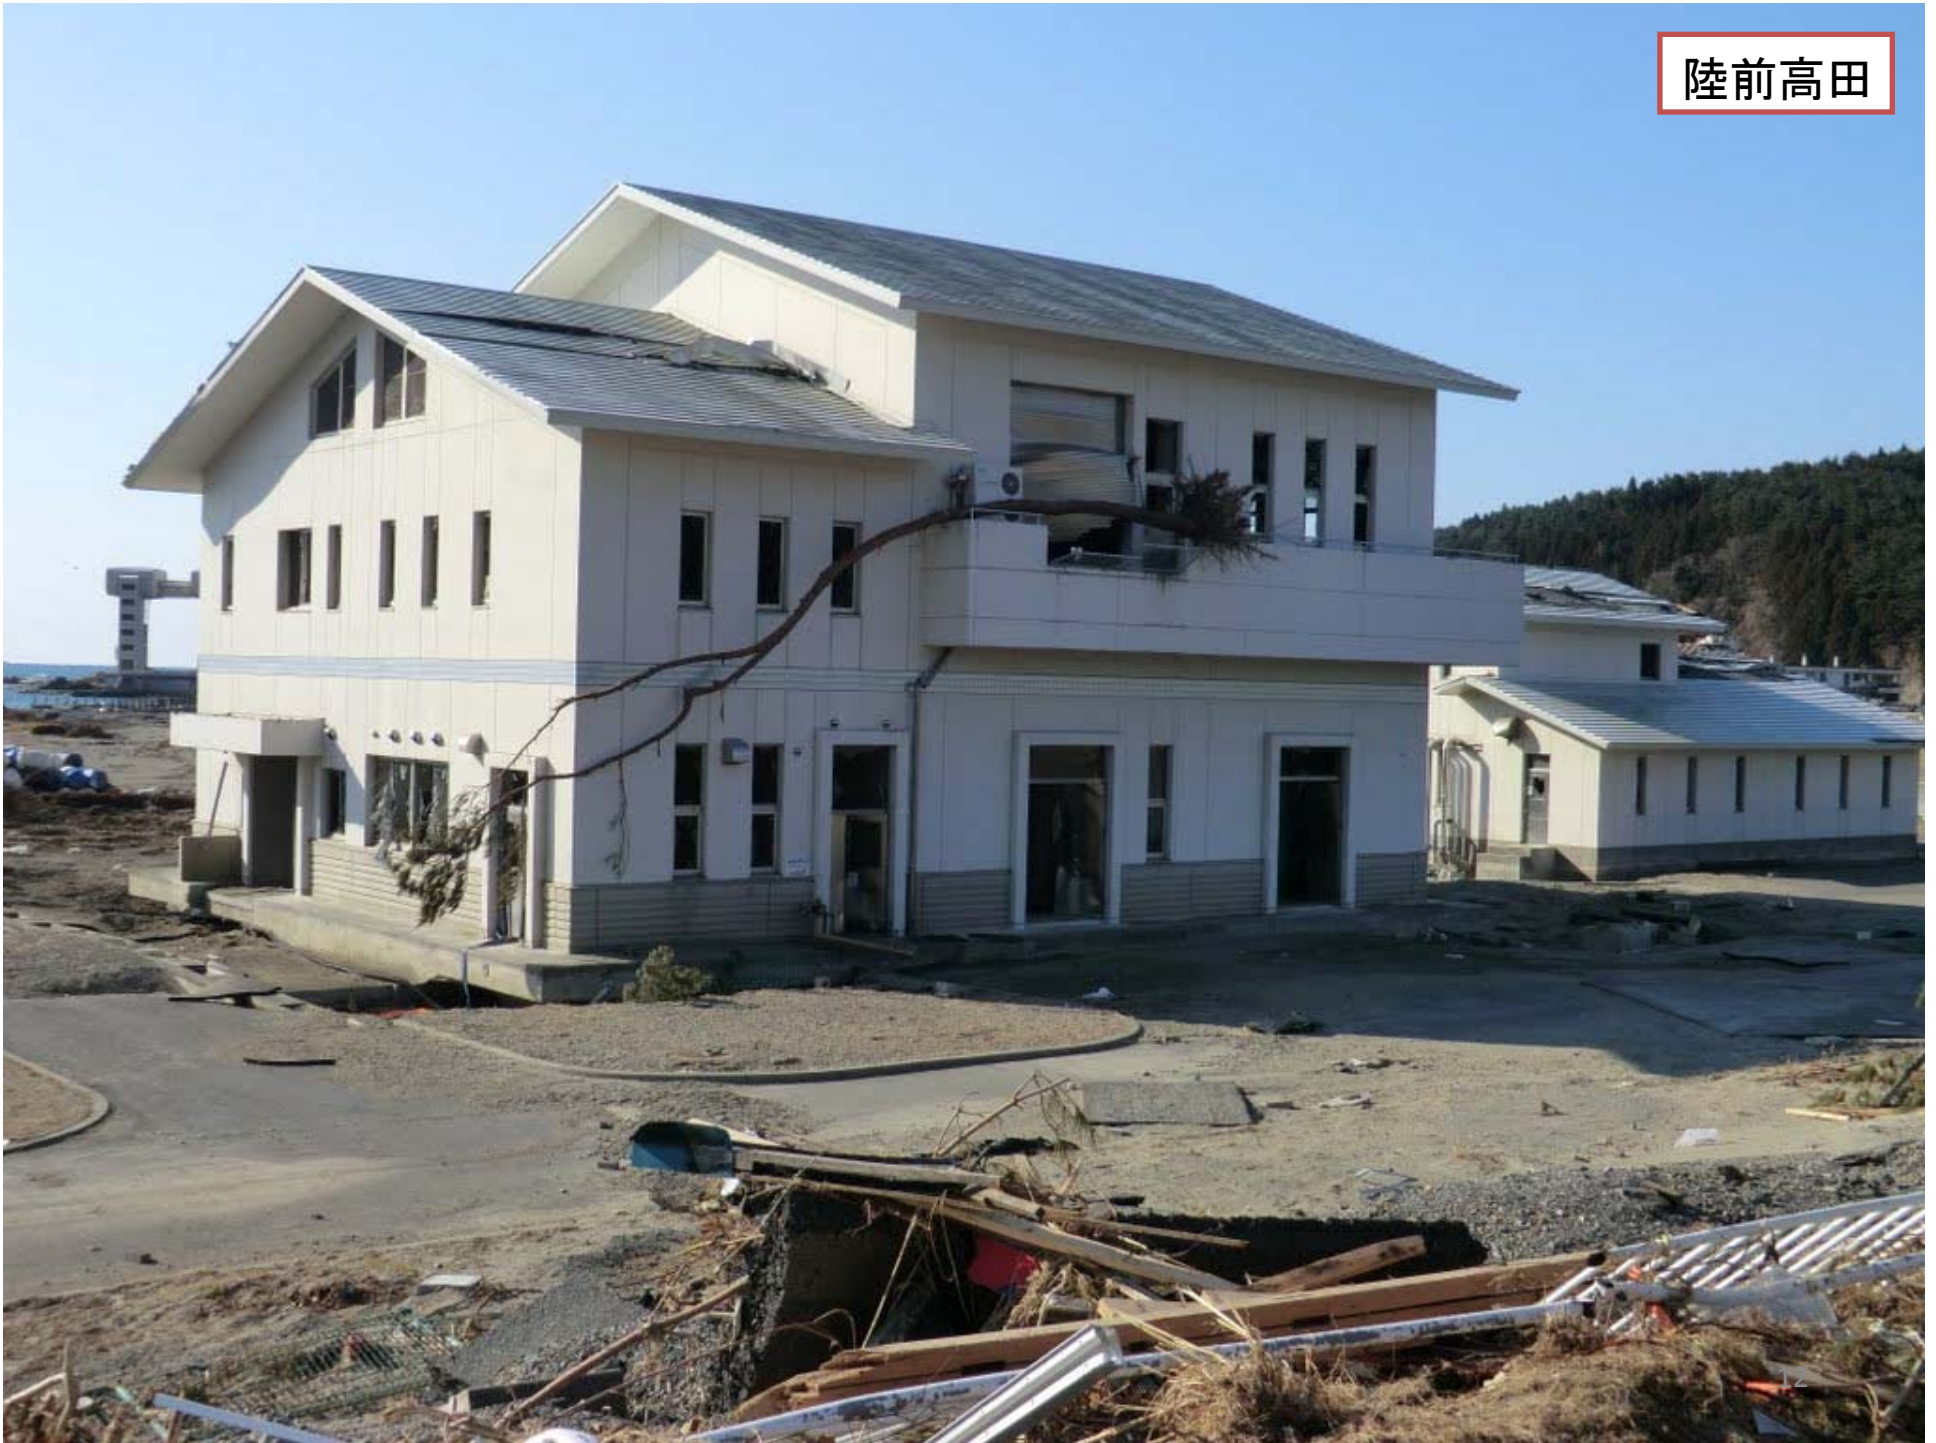
# 被害例1: 陸前高田浄化センター

- 陸中海岸国立公園の自然と海産物資源を守るため、平成11年に高度処理プロセスである「ペガサス」を導入した我が国最先端の下水処理場であった
- 被害
  - － 津波により、建屋損壊、設備流失・浸水、周辺地盤沈下
  - － 下水管の被害は不明

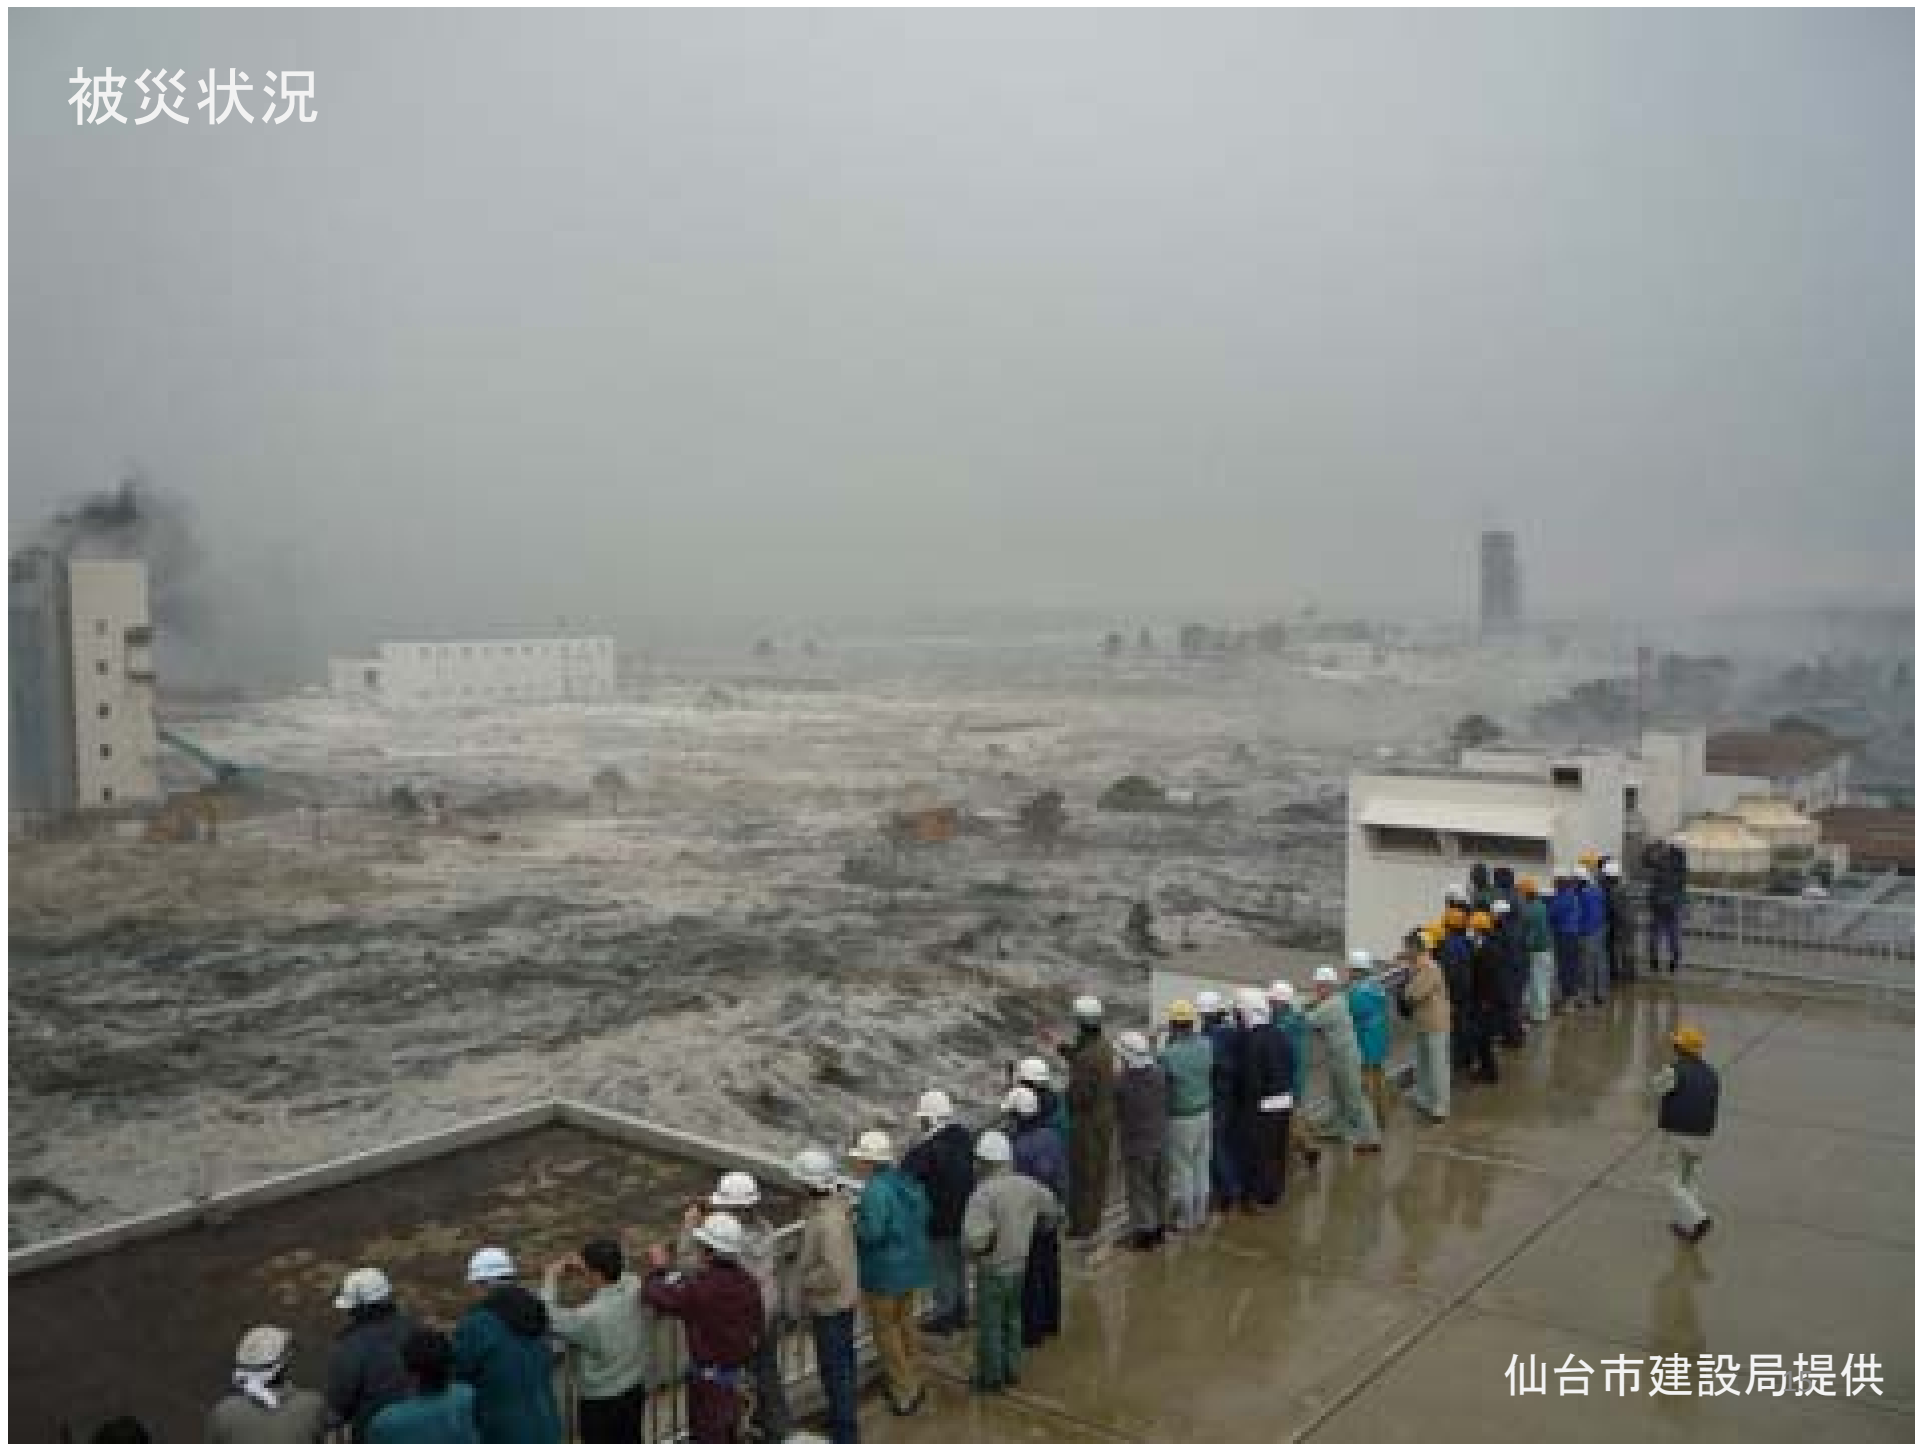
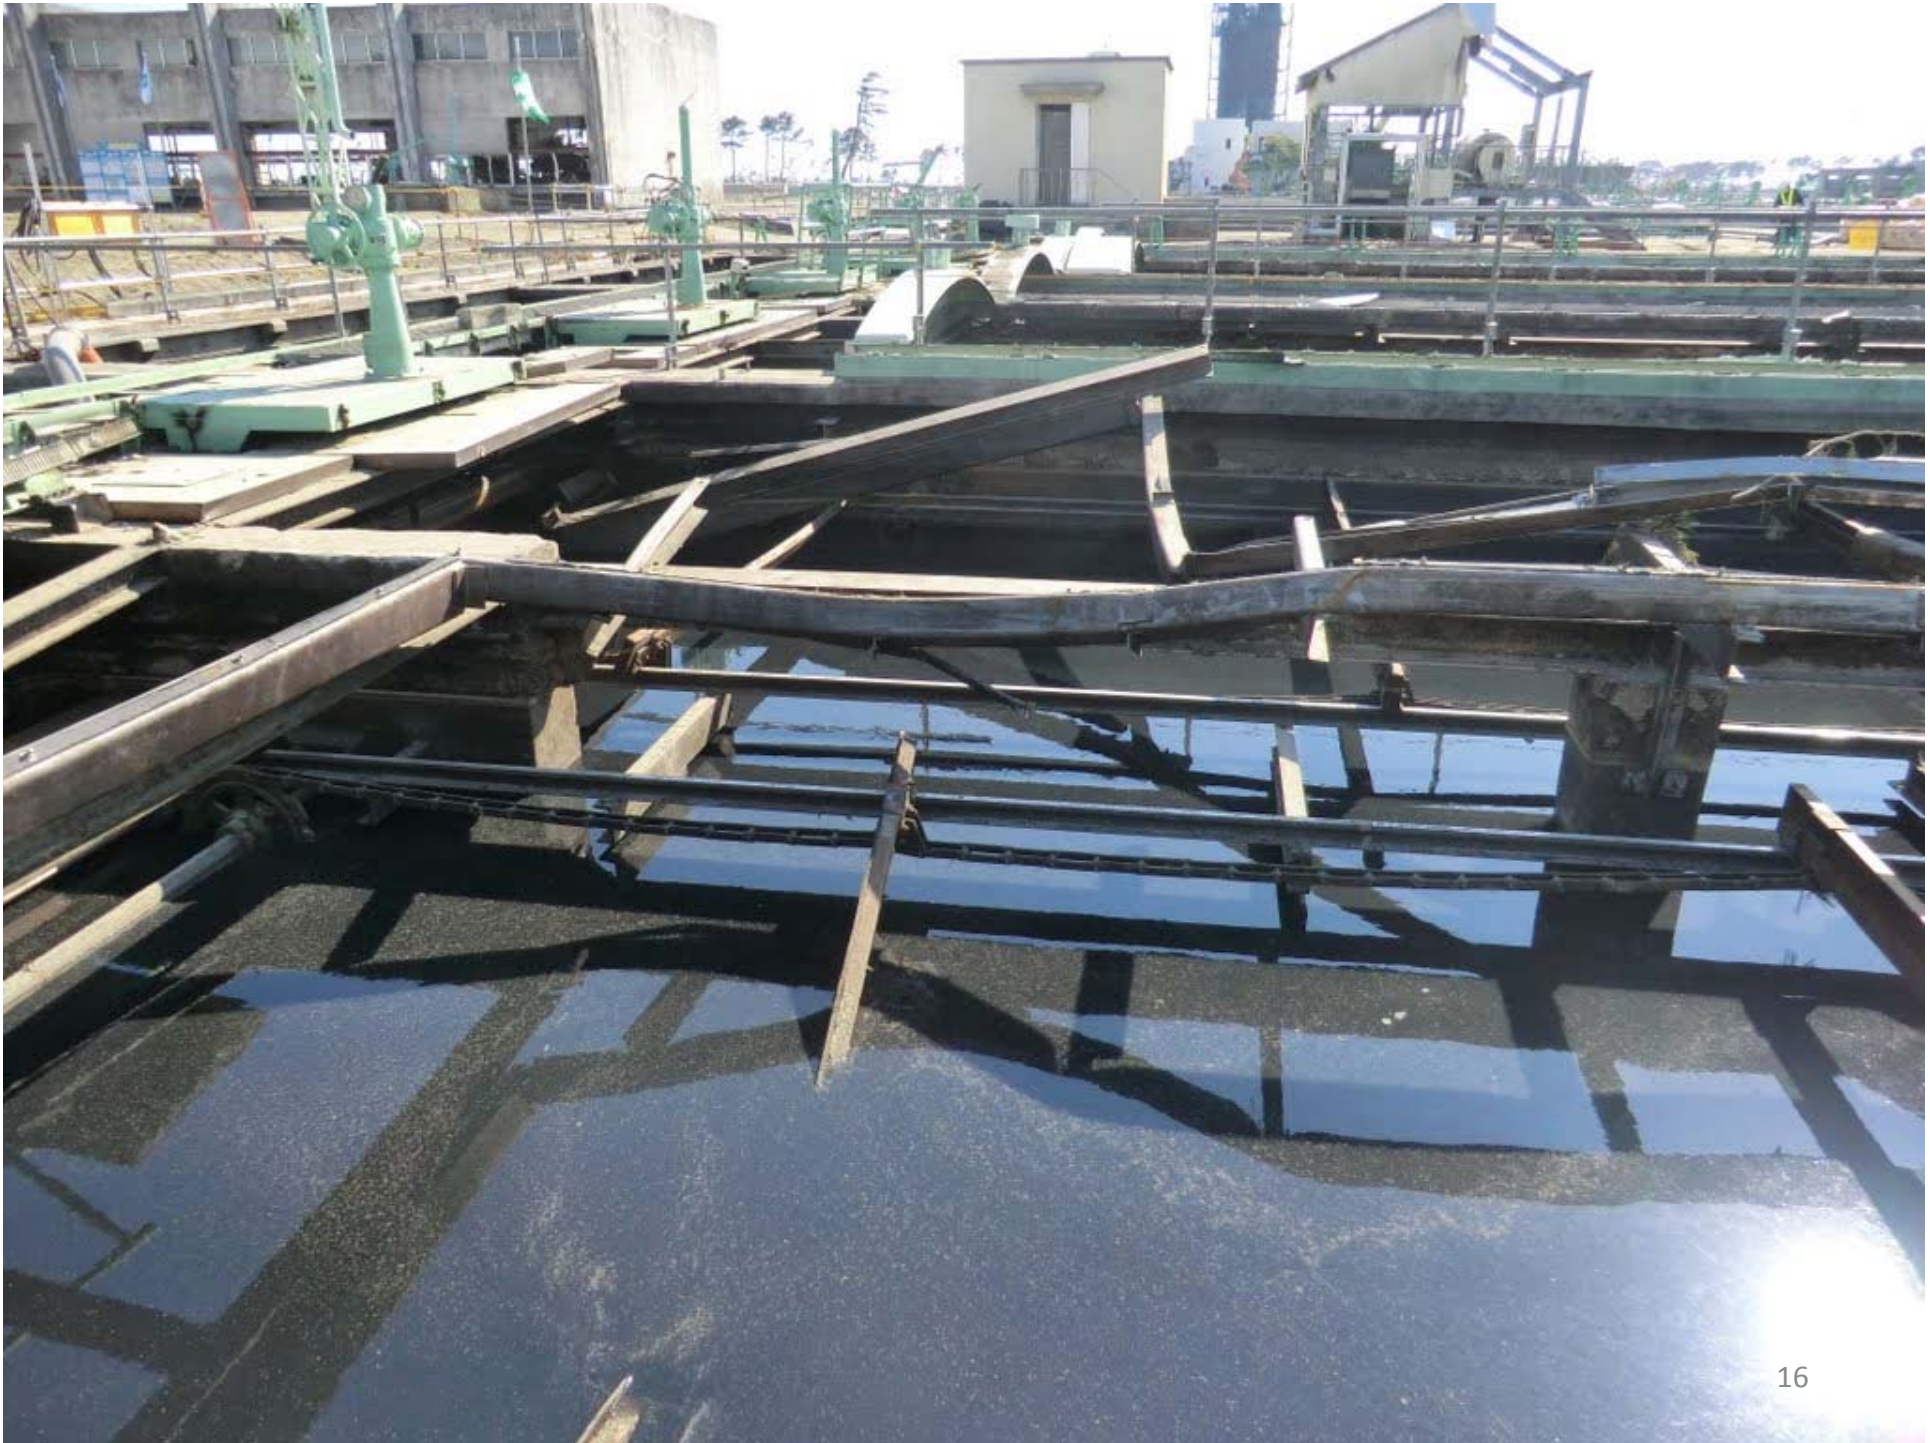
# 被災状況

- 仙台市の約7割の下水を処理する大規模下水処理場
- 仙台市の被害が比較的小さく、水道が短期間で復旧したため、通常と変わらない量の下水処理が必要
- 津波による被害
  - 設備類の浸水と破壊、地盤沈下によるコンクリートタンク類の不均衡沈下
  - 現在、簡易処理(沈殿+塩素消毒)したものを海へ放流している
  - 今後、ガスの復旧に伴い排水量が増える(風呂)ことが予測されている

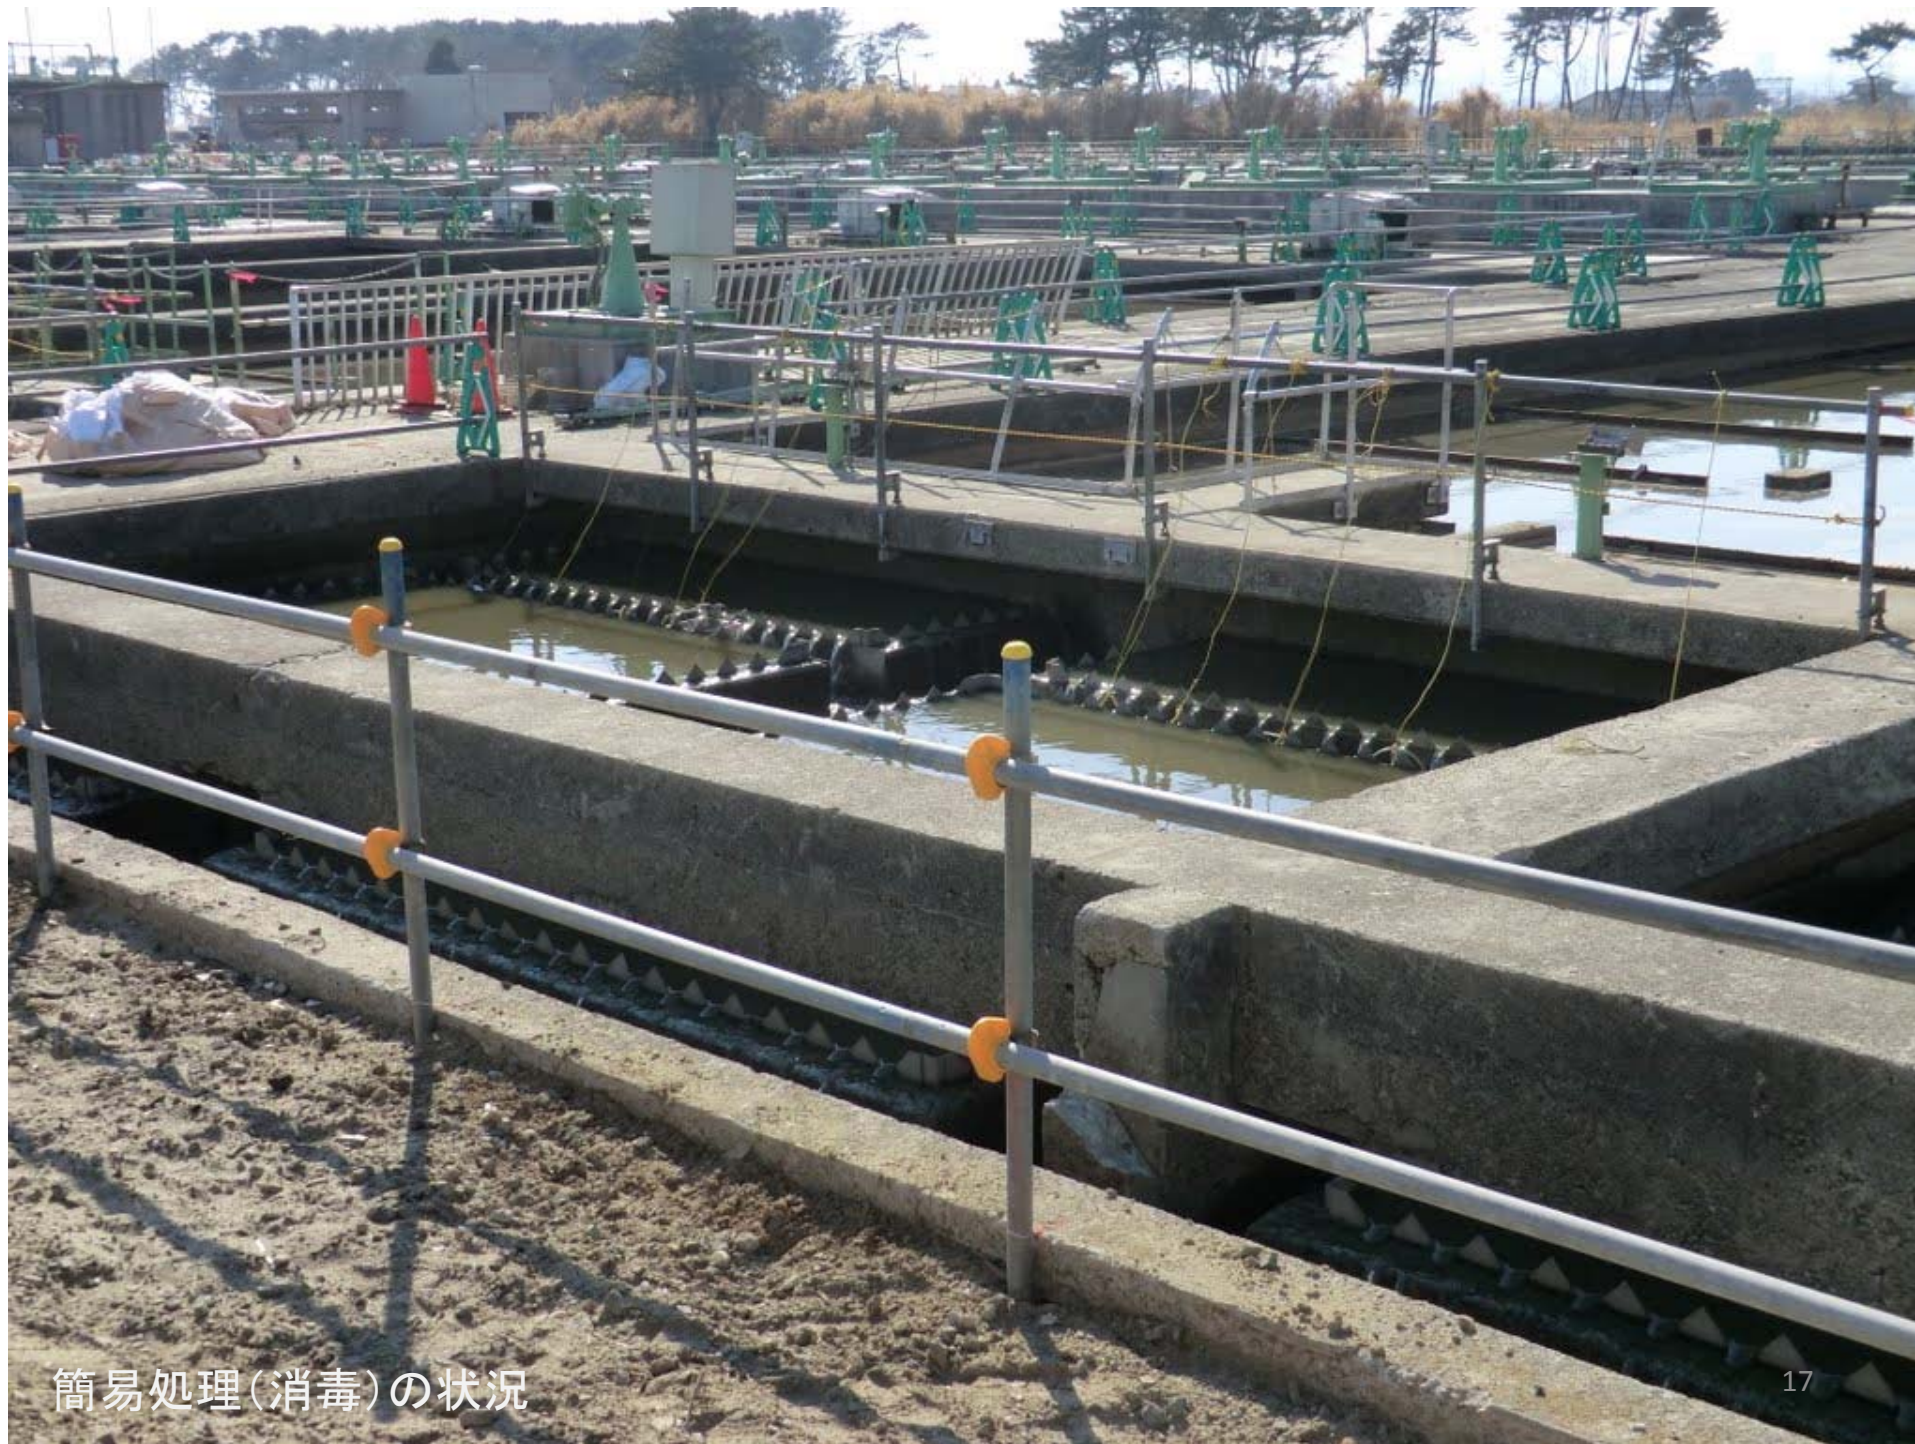
簡易処理(消毒)の状況
