# 東北における社会基盤システムの 機能障害と復旧状況：上下水道

東京大学 福士謙介

## 4.1.2 上下水道

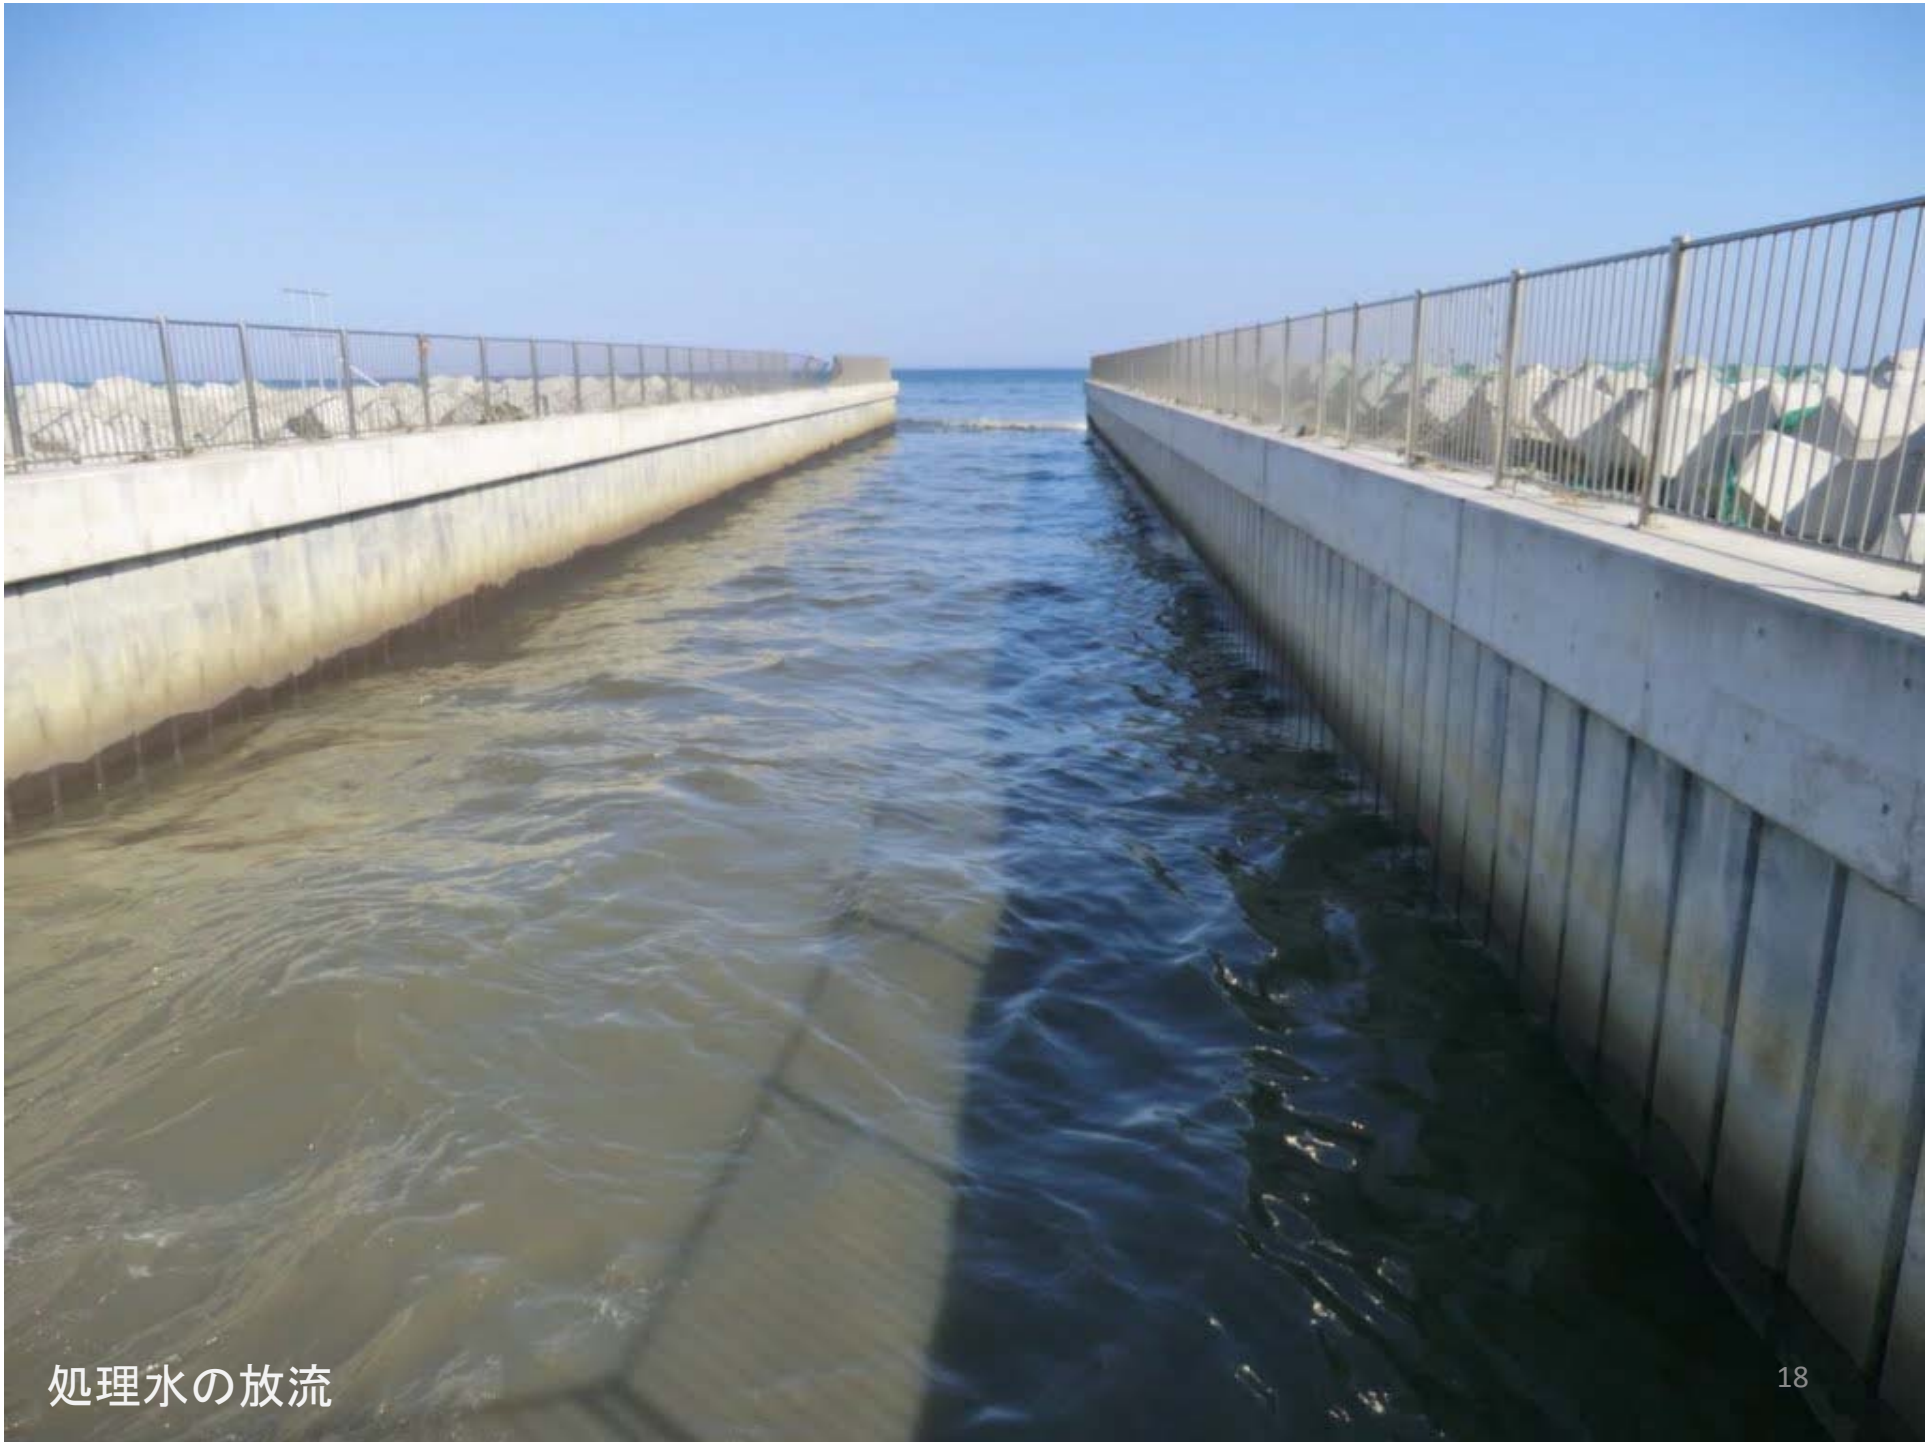
処理水の放流
