平成 24 年度「重点研究課題」調査研究報告書

研究課題名：土木構造物の持続性を考慮した 300 年プロジェクトに関する研究

公益社団法人 土木学会

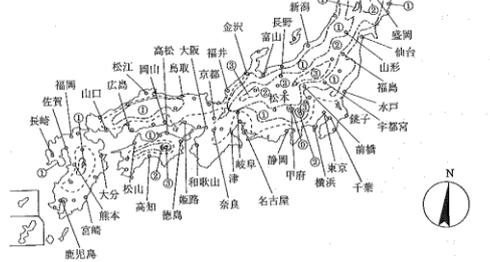
解説図 26.1 凍害危険度の分布図⁴⁾

1. 〇内の数値は凍害危険度。

凍害危険度	凍害の予想程度
5	極めて大きい
4	大きい
3	やや大きい
2	軽微
1	ごく軽微

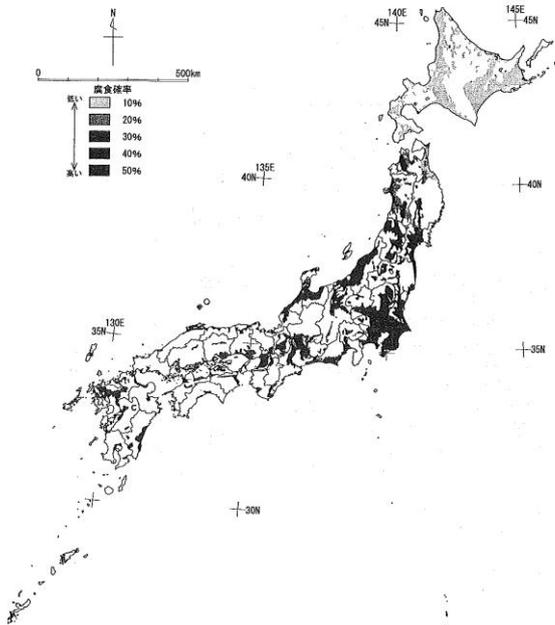
右図は海成層起源の硫酸イオンによるコンクリートの腐食確立図⁷⁾

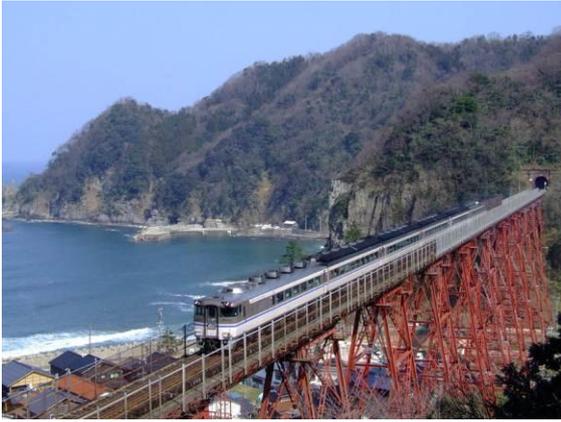
写真 2.2.1 旧余部橋梁

本橋は、1912年(明治45年)に完成した長さ310m、高さ41mのトレスル橋である(写真2.2.1)。橋脚はアメリカで製作、桁は日本で製作された「日米混血」の橋梁である。海岸からわずか約70mという厳しい環境状況のもとで約100年間供用された。この背景には「橋守」の存在がある。「橋守」(正式の工種は「工手」)は、余部橋梁の専属の保守員で、塗装の塗り替え(4～5年に1回)や腐食の検査・補修などに尽力された。十分な維持管理を行えば、厳しい環境下でも長期供用が可能であることを示すお手本である。

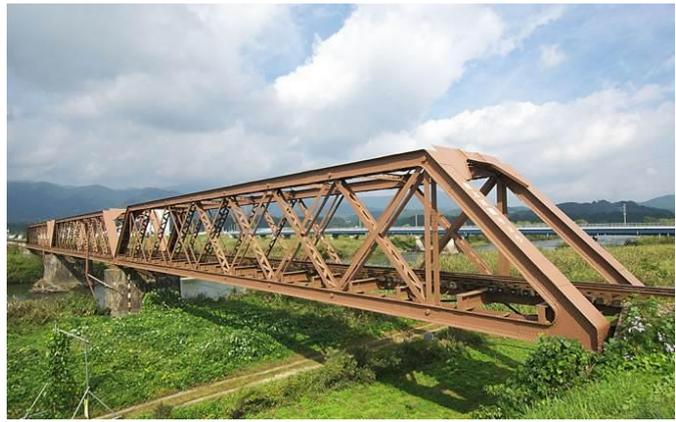
写真 2.2.2 最上川橋梁⁸⁾

本橋は、1889年(明治22年)に東海道本線天竜川橋梁として架設された橋梁を、一部改造して転用された。英国から輸入した明治18年製のポーナル型(橋長45.7m)の全錬鉄製ダブルワーレントラス橋である(写真2.2.2)。経年90年を超えた頃に取替え計画候補に挙げられたが、現状の活荷重が設計当時の設計荷重と比べて小さく、耐力的に余裕があることが確認され、その後も通常のメンテナンスで十分使用可能との判断で120年が経過した今でも供用されている。

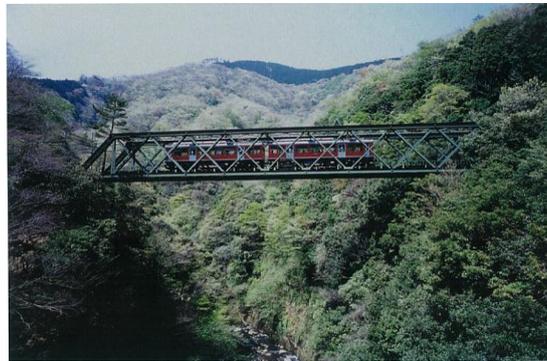
写真 2.2.3 早川橋梁⁴⁾

本橋は、1888年(明治21年)に東海道本線天竜川橋梁として架設された橋梁で、1917年(大正6年)に現在の位置に移設された。橋長61mのダブルワーレントラストラス橋であり、弦材に鋼、斜材等は錬鉄が使用された。製造当時は最長の橋梁であった(写真2.2.3)。100年経過した頃に健全度調査が行われ¹⁰⁾、特に、大きな損傷もなく、今後も通常のメンテナンスで使用可能と判断され、120年以上が経過した今も供用されている。

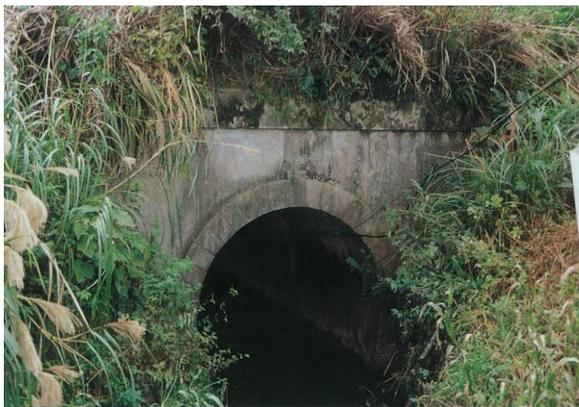
写真 2.2.4 島田川暗渠⁴⁾

本橋は、日本の鉄道の最初の RC 構造物で、1907 年(明治 40 年)に施工された。径間 1.8m のアーチ型の暗渠である(写真 2.2.4)。建設後約 80 年経過した段階で調査が行われ、コンクリートの充填が不十分な箇所では一部鉄筋の腐食が認められているが、全般に健全であることが報告されている¹¹⁾。100 年以上経過した今でも供用されている。

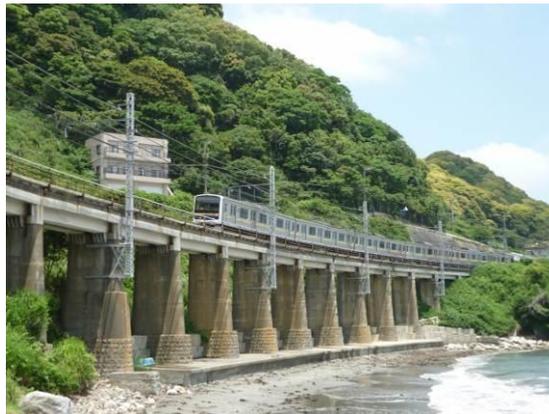
写真 2.2.5 山生橋梁¹⁴⁾

本橋は、日本初期の単線 RC 単純 T 形桁 16 連(支間 9.1m)で、1920 年(大正 9 年)に施工された(写真 2.2.5)。鉄道の RC 構造物として、アーチから桁・梁構造へと進化する記念碑的な意義を持つ構造物である。太平洋に面する海岸線にあり厳しい環境下にありながら、ひび割れや剥離等に対して適切な補修を施しつつ、90 年程度経過した今でも供用されている。

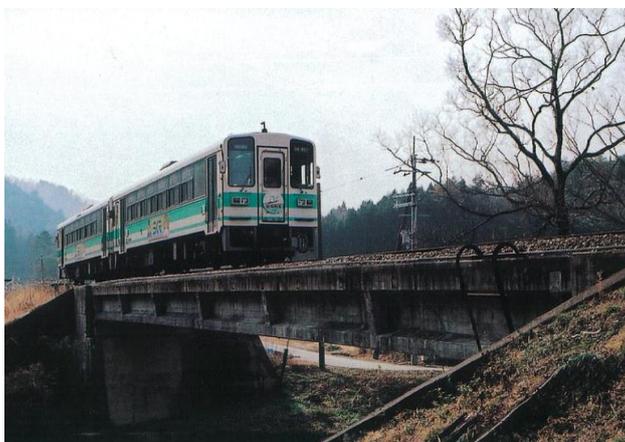
写真 2.2.6 一大戸川橋梁⁴⁾

本橋は、1954 年(昭和 29 年)に架設された国内発の本格的なポストテンション方式の PC 鉄道橋(支間 30m)である(写真 2.2.6)。建設当時から主桁のクリープ係数の推定が行われており、コンクリートの乾燥収縮等の影響を除くための標準桁が現在でも暴露されている。また、2007 年には、コンクリートの表面品質の評価のため、外観調査、中性化深さ試験および表面含水率測定試験等が行われ、ほとんど中性化が進んでいないことが明らかとなった¹⁵⁾。60 年近く経過しているが今も供用されている。

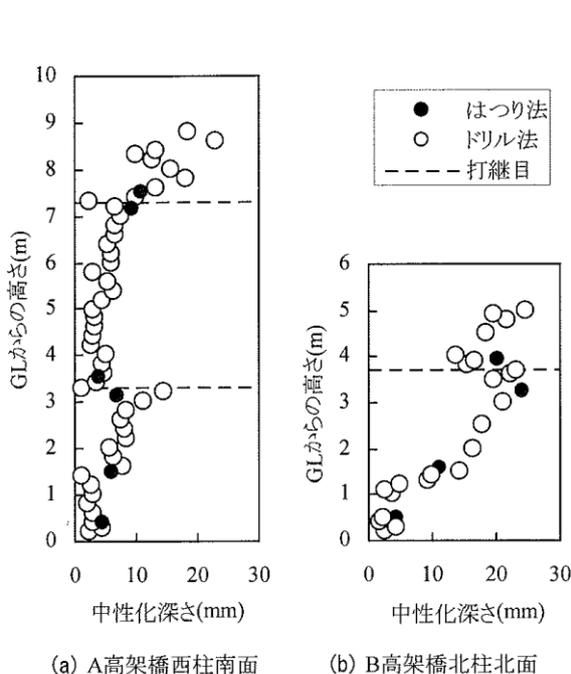
図 2.2.5 柱の中性化の高さ方向分布

文献 23)において、建設後 30 年程度を経過した RC ラーメン高架橋 8 橋を対象に、中性化深さの調査が行われ、中性化速度に関する検討が行われている。中性化深さの調査結果の一例を図 2.2.5 に示す。この図は、2 つの高架橋の柱の高さ方向の中性化深さ分布を示している。

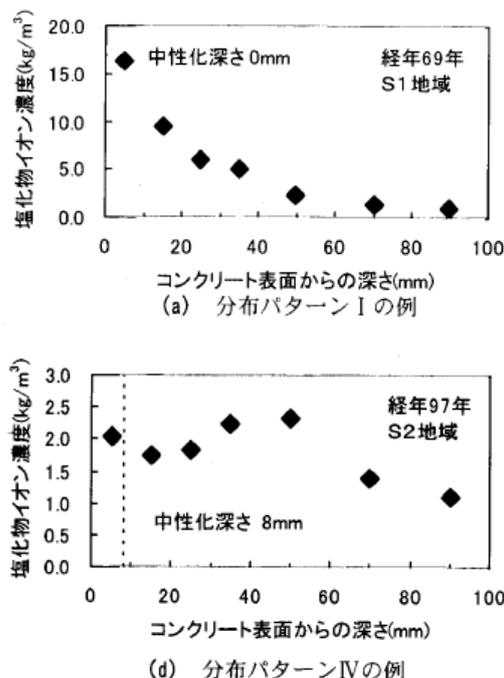
図 2.2.6 塩化物イオンの分布形状

文献 24)において、海岸線近くに位置する 142 箇所の RC 構造物(建設後 20～97 年経過)を対象に、塩化物イオン濃度の調査が行われ、耐久性の検討に用いる表面塩化物イオン濃度係数に関する検討が行われている。塩化物イオン濃度の調査結果の一例を図 2.2.6 に示す。

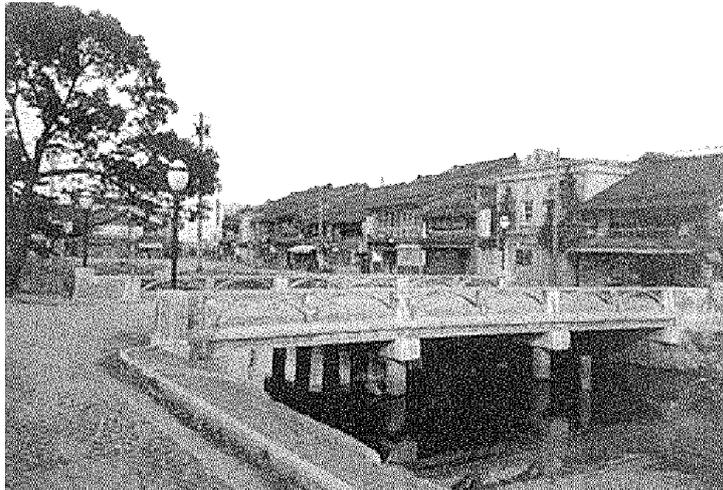
写真 2.3.1 建設当時の長生橋

わが国で最初の PC 橋である長生橋は、1951 年に石川県七尾市を流れる御祓(みそぎ)川に架設された。建設後 50 年間にわたり供用されていたが、河川改修工事にともない撤去・架替えなされることとなり 2001 年 9 月に撤去が完了させた。調査として、撤去後の長生橋の PC 桁を利用して、材料試験および載荷試験が行われた¹⁾。

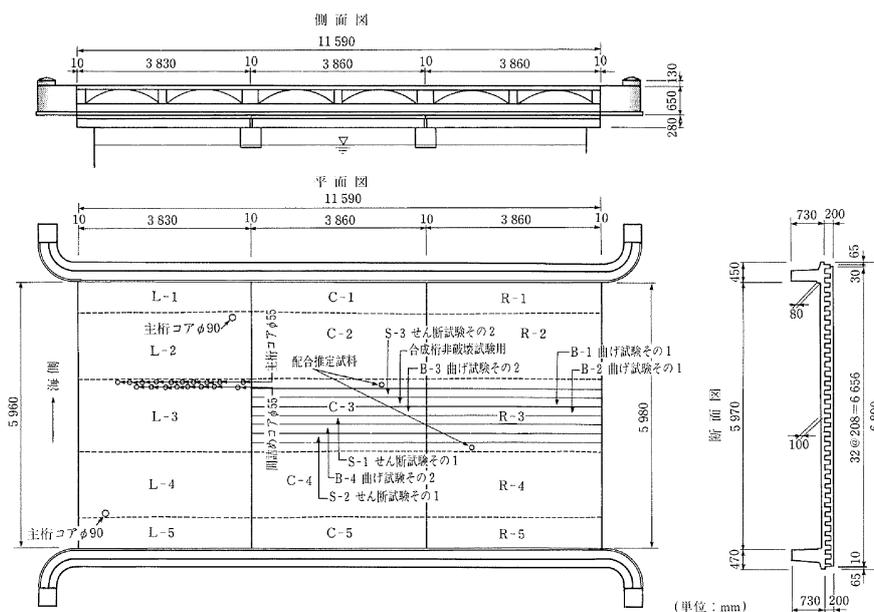
図 2.3.1 長生橋の一般図

長生橋は、工場製作したプレテンション方式の逆 T 形桁を敷き並べ、その上に舗装一体の場所打ちコンクリートが施工された橋長 10.600m、桁長 3.840m の 3 径間単純合成床版橋である。

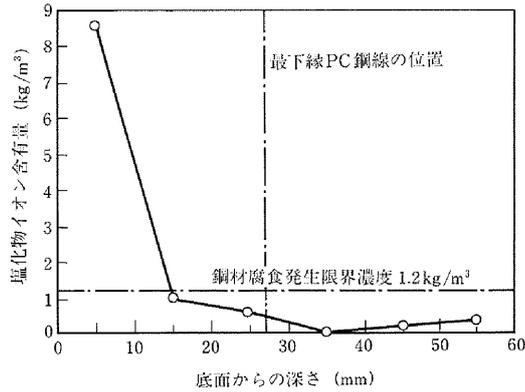
図 2.3.2 主桁の塩分浸透状況

桁下面のコンクリート表面部における塩化物イオン濃度が高いが、塩分の最大浸透深さは 15mm 程度と小さなものであった。

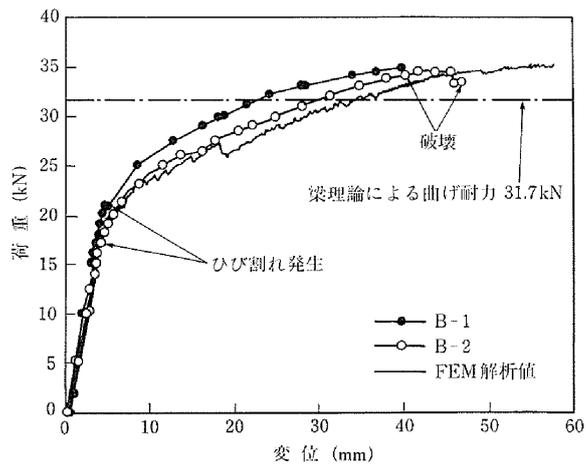
図 2.3.3 曲げ載荷試験(その 1)の荷重—変位曲線

荷重—変位曲線は、FEM 解析値と近い挙動を示し、曲げ耐力は梁理論による計算値を上回る結果となっていた。桁に鉄筋が配置されていなかったため、塑性域においてひび割れが分散せず、特定のひび割れ部位に開口が集中する性状を示した。

ひび割れ発生までは、各荷重段階ではほぼ直線状態となり、中立軸の位置、線ひずみの値は計算値と比較的良好一致した。

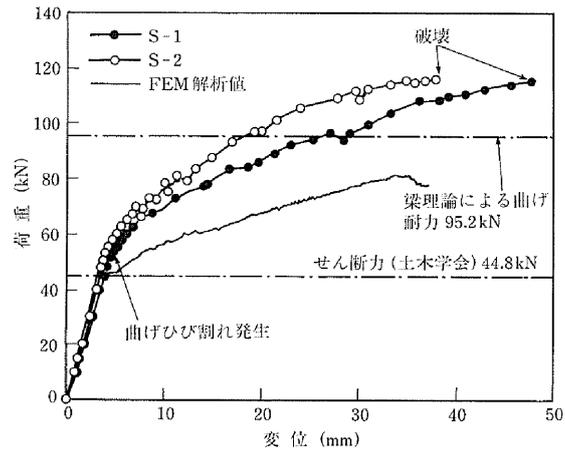
図 2.3.4 せん断載荷試験(その 1)の荷重—変位曲線

破壊性状は、いずれの桁も斜め引張破壊ではなく、PC 鋼材の破断による曲げ引張破壊となり、せん断スパン内に斜めひび割れは見られなかった。

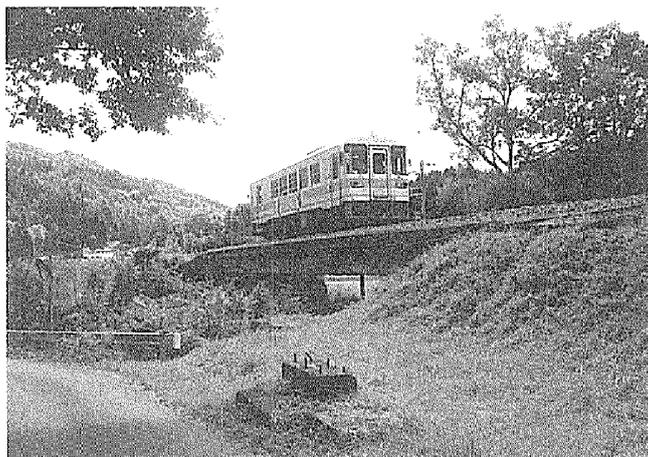
写真 2.3.2 第一大戸川鐵道橋

第一大戸川鐵道橋は、1954 年にスパン 30m のプレストレストコンクリート橋として建設され、国鉄における本格的な PC 鐵道橋の第一号となった。

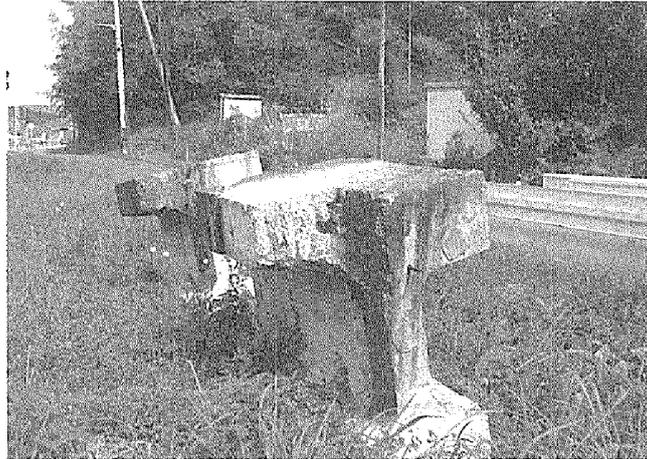
写真 2.3.5 クリープ・収縮測定用標準桁

野外環境におけるクリープ・乾燥収縮を予想できるデータが無かったので、2m の試験体を製作して測定が続けられた。コンクリートのクリープ・乾燥収縮の測定値は、橋梁完成の 4 年後にほぼ収束したよう見えたので土木学会に報告した。

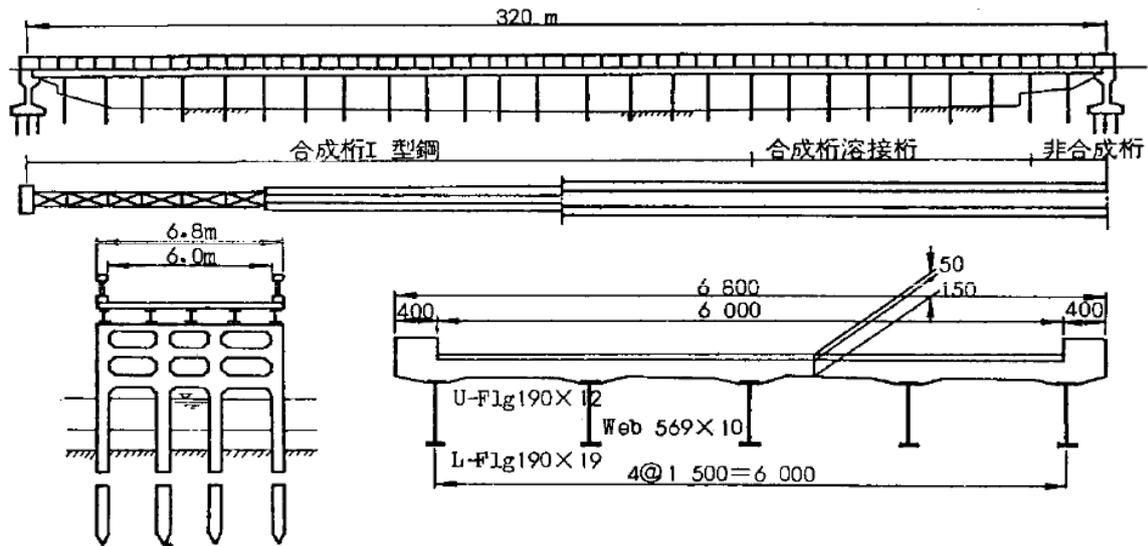
図 2.3.5 神崎橋の一般図

神崎橋は、昭和 28 年に架設されたわが国初の活荷重合成桁橋である。架設当初の幅員は 6m の車道部のみであったが、その後、交通量の増加に伴い、上流側に幅員 4m のプレキャスト版を用いて車道部 8m、歩道部 2m に拡幅された。本橋の架設当初の一般図を図 2.3.5 に示す。

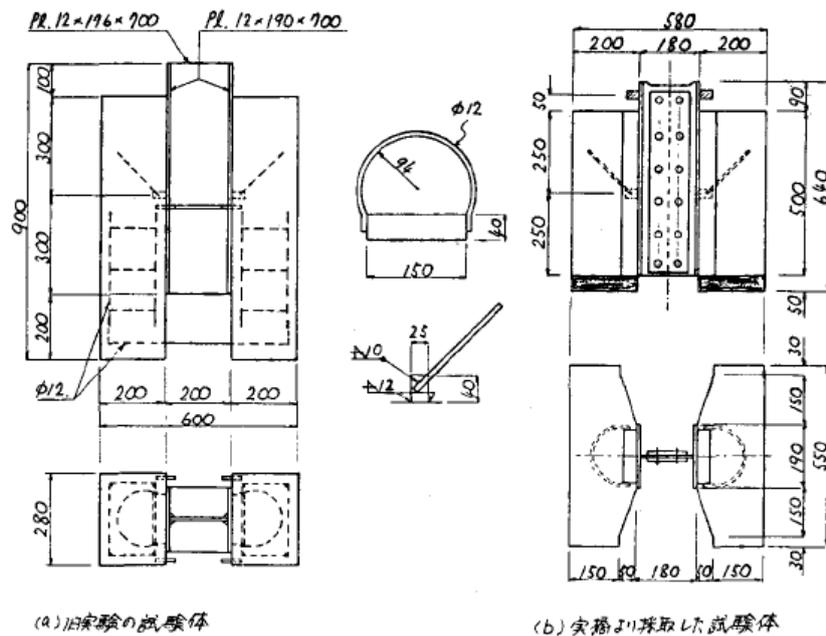
図 2.3.6 試験体の形状寸法

試験片は、実橋から切り出し、図 2.3.6(b)に示すように、腹板を高力ボルトで添接し、かつ、コンクリート底部に 5cm のモルタルを打継ぎ製作された(図 2.3.6(a)は、設計時に実施されたジベルの押し抜き試験に用いられた供試体である)。

静的押し抜き試験の結果、コンクリートの強度と形状の違いを考慮して、25年経過した実橋から採取した試験体から得られた破壊荷重は、設計時に実施されたジベルの押し抜き試験から得られた値とほぼ一致する結果が得られた。なお、破壊形態は、すべて、ジベルブロック部前面でのコンクリートの支圧破壊と断定された。

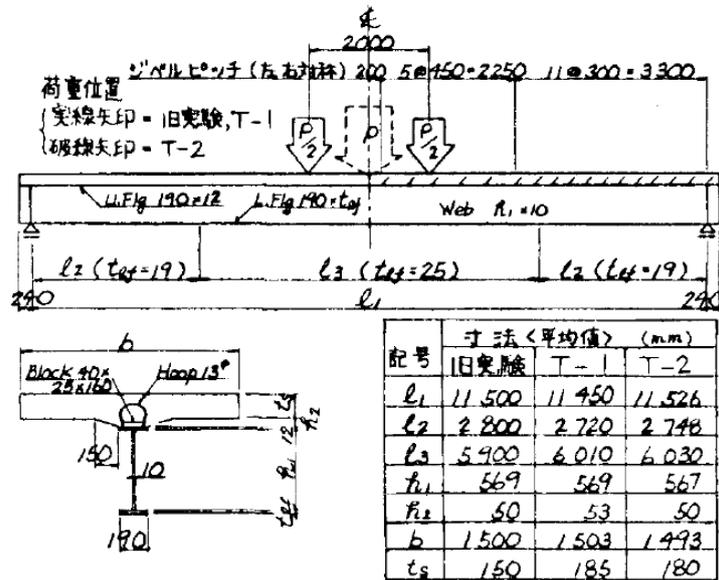
図 2.3.7 試験桁の形状寸法

25年間供用された合成桁の力学特性および耐荷力を把握するために、静的破壊実験が行われた。試験桁の形状を図 2.3.7 に示す。

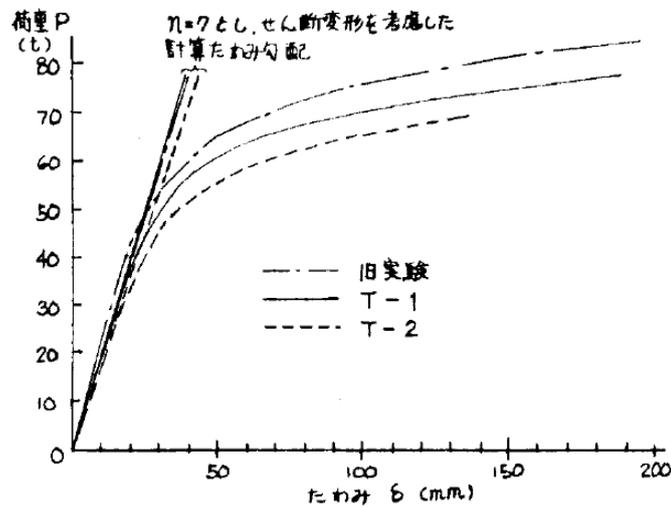
図 2.3.8 支間中央の荷重-たわみ曲線

図 2.3.8 に、支間中央の荷重-たわみ曲線を示す。同図より、弾性範囲内において、たわみは、計算値より大きな値を示していた。その要因として、コンクリート床版内に発生したひび割れが考えられる。

T-1 の場合、 $P = 78.3t$ で、支間中央より 0.6m の位置で圧壊が生じ、T-2 の場合、 $P = 69.8t$ で支間中央に床版の厚さ方向に斜めひび割れが発生して破壊した。以上より、耐荷力には大きな変化が認められなかった。

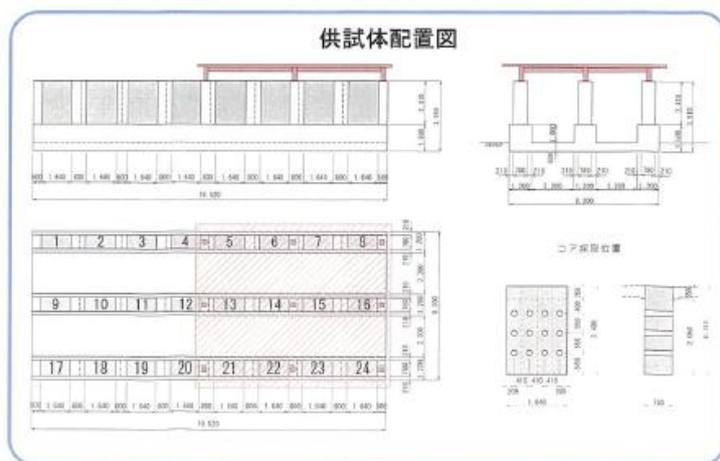
図 2.4.1 初代十勝大橋からのコンクリート長期耐久性試験用供試体の採取

寒地土木研究所美々暴露実験場では、いくつかの供試体の長期暴露試験が行われている。そのうち、今回は初代十勝大橋の解体の際に実橋から切り出したコンクリート桁の長期耐久性試験状況を見学した。1941年から1996年まで55年間供用された後、一部の桁をこの実験場において暴露し、長期耐久性試験が続けられている。解体時に行われた調査では、中性化、凍害による劣化はほとんど認められなかった。150年間の暴露試験プログラムが生まれ、定期的にコアを採取し、強度、物理化学試験を行うこととなっている。

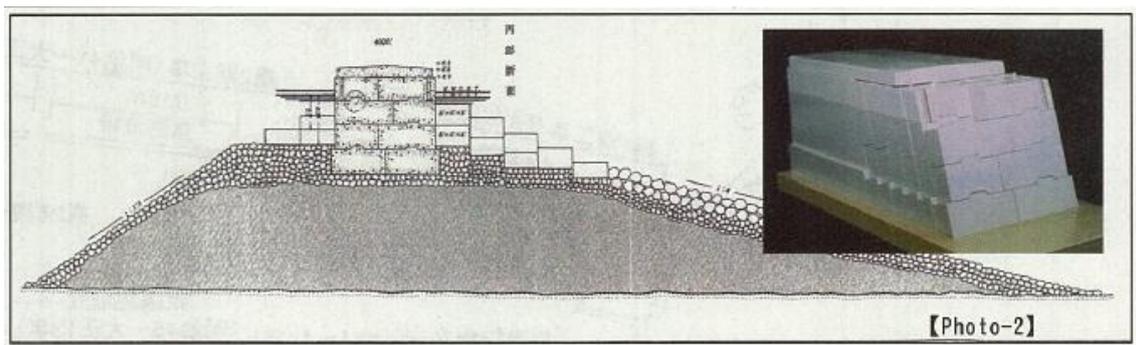
図 2.4.2 小樽港北防波堤

小樽港築造以前には、横浜港で海中のコンクリート防波堤の崩壊する事例があり、耐久的なコンクリート構造物を建設することが求められていた。工事にあつた廣井勇博士は、火山灰を使用したコンクリートを用いて防波堤を建設し、同時に多数のモルタルブリケットを作製し50年の長期耐久性試験を開始した。小樽港防波堤はブロックの組み合わせ方にも工夫が凝らされている。

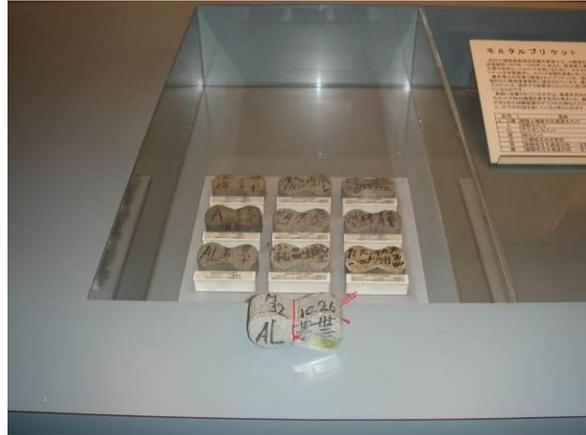
写真 2.4.2 小樽港防波堤に築造時に作製されたモルタルブリケット

小樽港湾事務所において廣井勇博士と小樽港北防波堤に関する中村氏の講演を聴講した。続いて、展示室において、防波堤の模型、北防波堤の築造時に作製されたモルタルブリケット、その作製と載荷試験のための機器などを見学した。その後、モルタルブリケットを空調管理のもと保管している倉庫を見学した。
