幹線道路の応急復旧

— 東日本高速道路(株)水戸管理事務所 —

土木学会建設マネジメント委員会
災害対応マネジメント力育成研究小委員会

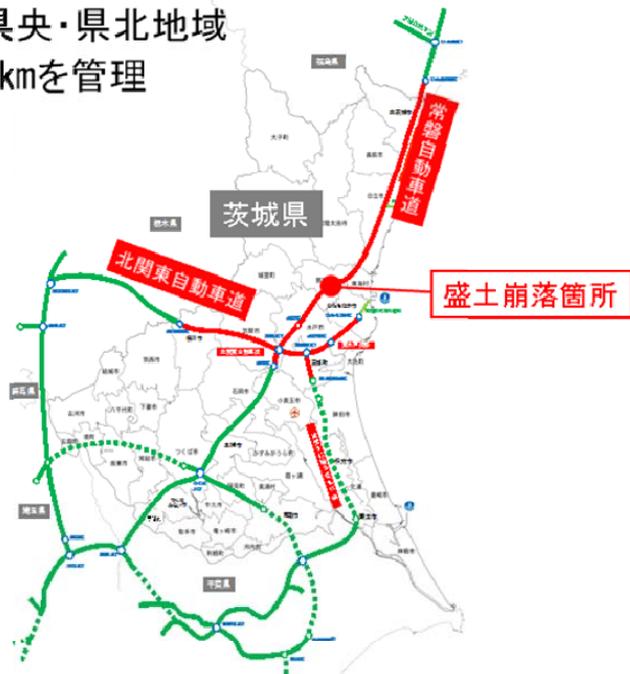
図1：水戸管理事務所の管理区間

茨城県水戸市に位置し、県央・県北地域の
 高速道路(4路線)144.1kmを管理
 (図の赤色部分)

- ・常磐自動車道
 (岩間IC～いわき勿来IC)
- ・北関東自動車道
 (桜川筑西IC～水戸南IC)
- ・東関東自動車道
 (茨城空港北IC～茨城町JCT)
- ・東水戸道路
 (水戸南IC～ひたちなかIC)

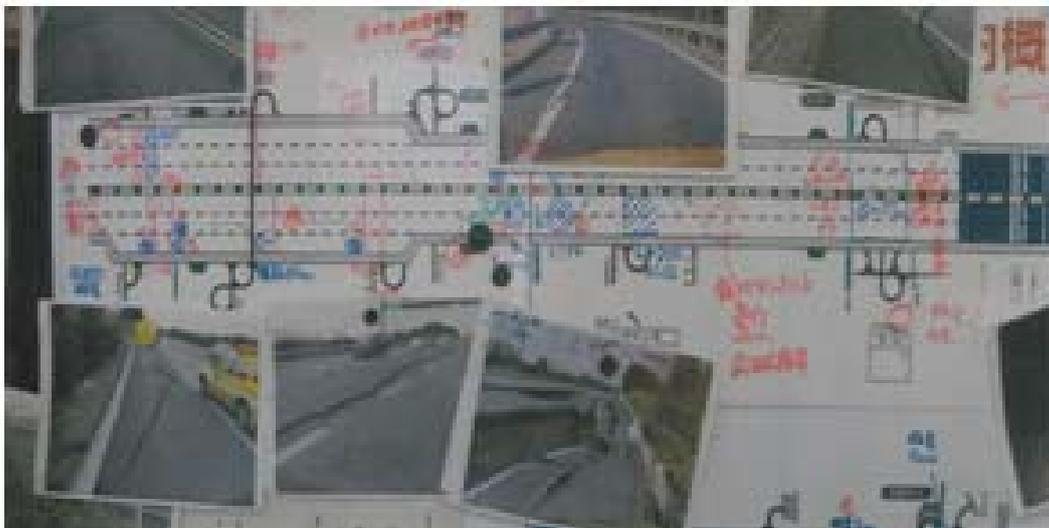
図 2：損傷箇所を記したホワイトボード

暗くなり点検班が戻ってきた。多くの路面損傷箇所が写真で報告され、その損傷の激しさに本部要員が驚きの声を上げる。事故や通行止めなどの発生事象を書き込めるように管内概略図を記載したホワイトボードは損傷箇所の記載とマグネットで貼り付けられた現場写真であつという間に埋まってしまった。

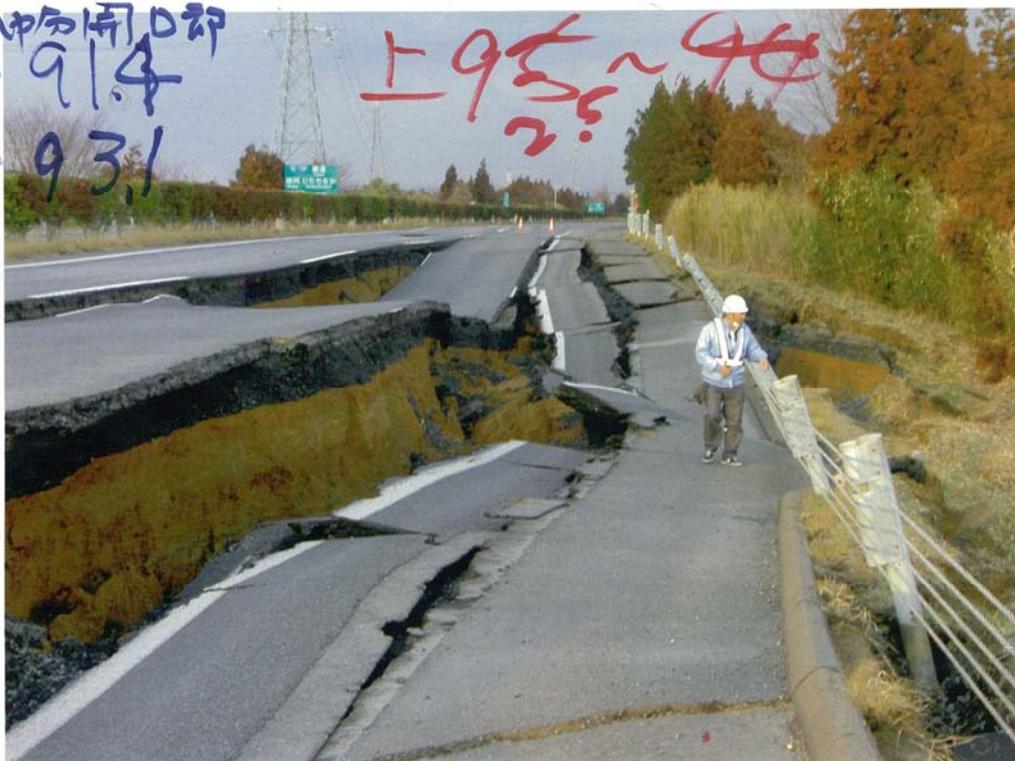
図 3：和田氏に手渡された写真

水戸管理事務所に着くと、巡回結果が次々と張り出されるホワイトボードを前に、現地から帰還し、状況報告する NEXCO 東日本社員などで対策本部は騒然と
10 していました。「これをなんとかできるか。」ホワイトボードから剥がして渡された 1 枚の写真を見て、高速道路の状況を初めて知った私は驚愕しました。「上 95
〜942.5」と書かれたその写真に写っていたのは走行車線ごと崩壊した常磐道でした。私は慌ててその写真を携帯カメラで写し、本社・支店に送り、これを何とかして欲しいと依頼を受けたことを伝えました。

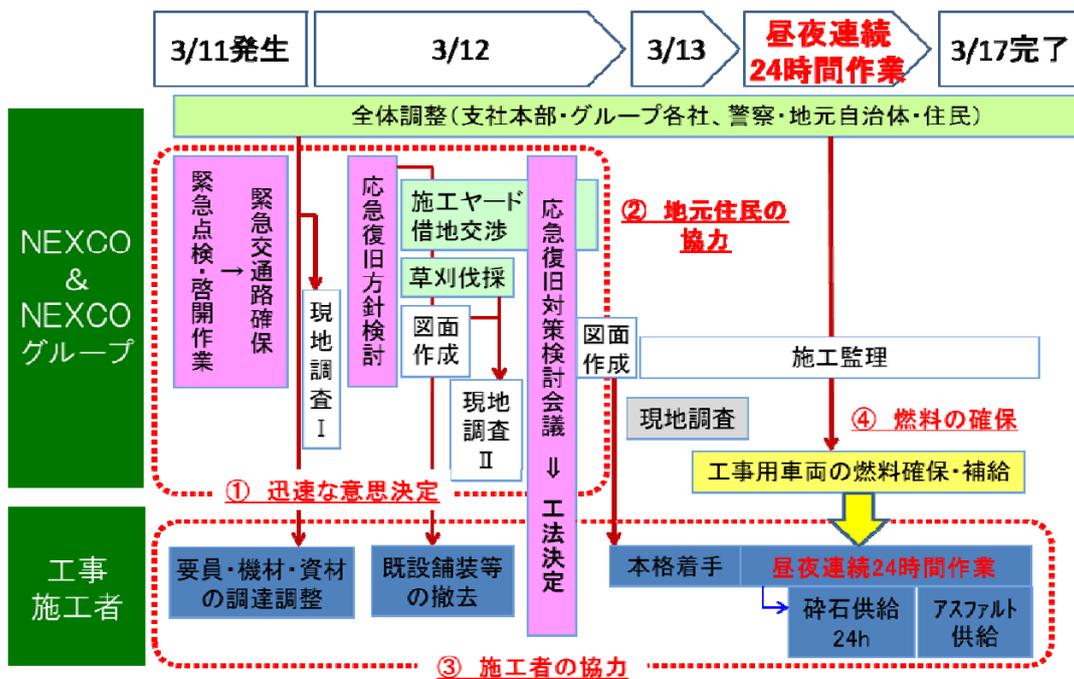
図4：大規模盛土崩壊箇所復旧工程

かくして、災害発生から2日目の3月13日には工事に本格着手され、昼夜連続24時間作業が開始された。NEXCO 東日本は、協議事項に迅速に対応できるようグループ会社社員1名が現場へ常駐させ、工事用車両の燃料供給など、発注者として迅速な施工をサポートした。その結果、6日後の3月17日17時に盛土崩壊箇所の復旧が完了したのである。最終的な排土量は4,700立方メートルであった。
