**平成 23 年度重点研究課題**

**突発的な火山噴火に対する降灰や土石流が  
社会資本に与える影響と対策に関する調査研究**

**(公社) 土木学会**

**火山工学研究小委員会**

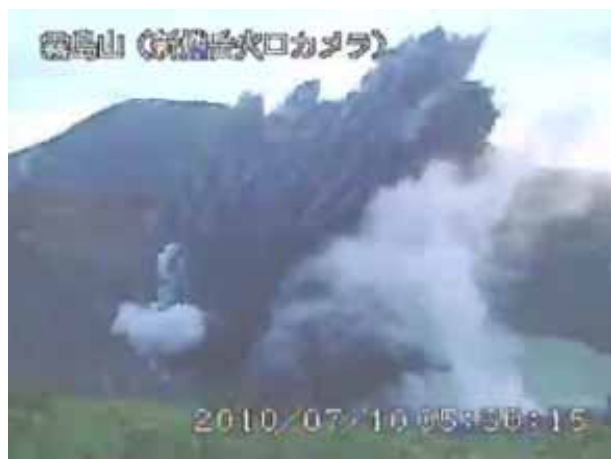
**図 2.1.1.1** 火口監視カメラで捉えられた新燃岳の水蒸気爆発（2010 年 7 月 10 日）。

高さ数百 m 程度のコックステール状の噴煙が確認された。

新燃岳は、1990 年の小規模な水蒸気爆発以来、比較的静穏な状態で経過してきたが、2005 年～2007 年にかけて、気象庁が定期的に実施していた GPS 繰り返し観測で、新燃岳の直下ごく浅部が膨張する地殻変動が観測され<sup>2)</sup>、2008 年 8 月 22 日に小規模な水蒸気爆発が発生、麓の小林市などで降灰があった。水蒸気爆発は 2010 年 3～7 月にも 7 回発生した（**図 2.1.1.1**）。いずれもごく小規模～小規模な水蒸気爆発であったが、一方で、2009 年 12 月から、韓国岳西方を中心とするゆっくりとした膨張が国土院の GPS で観測されるようになった。その圧力源は、新燃岳の北西数 km、深さ 6～10km、膨張量は 1500 万 m<sup>3</sup>と推定された<sup>3)</sup>（**図 2.1.1.2**）。

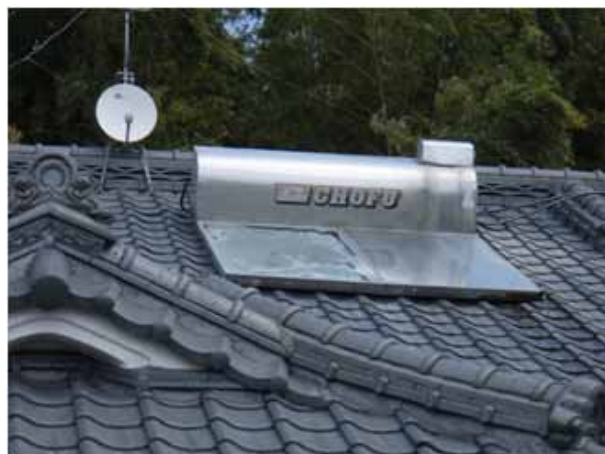
図 2.1.2.1 噴石によって破損した太陽熱温水器  
高原町に降下した小さな噴石(火山れき)によって破損した  
太陽熱温水器。新燃岳火口から約9 km。周辺には直径1.5～2 cm  
程度の火山れきが多数確認された。

物的被害は、1月26～27日の準プリニー式噴火の際に風によって流された小さな噴石によって、都城市や高原町で、自動車のガラス、太陽光パネルなどが破損する被害(図2.1.2.1)が計32件あった。

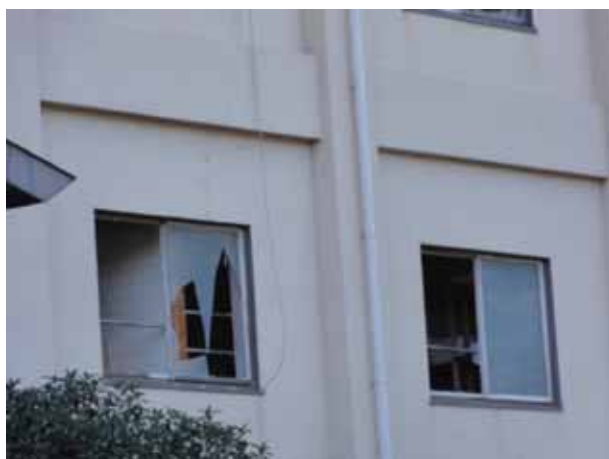
**図 2.1.2.2** 空振によって破損したホテルの窓ガラス。  
霧島市。新燃岳火口から約 5km。

2月1日の爆発空振では、霧島市を中心に窓ガラス等の被害（**図 2.1.2.2**）が 217 件発生した（以上、6月21日総務省消防庁まとめ）。

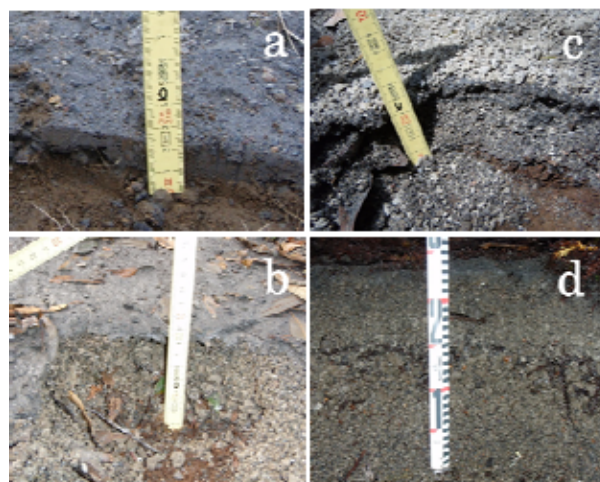
**図 2.1.3.2** 火山灰・軽石の堆積状況  
2011年3月26日および8月6日撮影<sup>12)</sup> a: 高千穂川上流  
(標高790m) b: 国道223号沿い(標高470m) c: 荒川  
内川上流(標高800m) d: 高千穂河原付近(標高1030m)

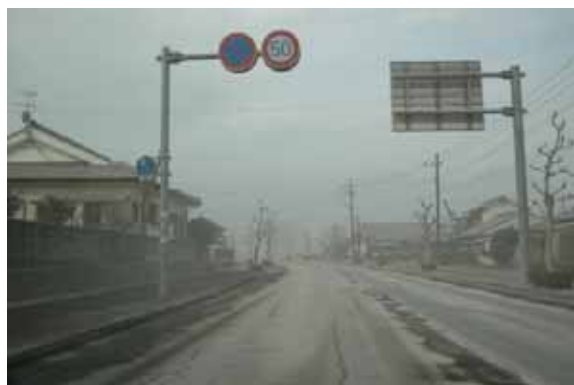
図 2.4.2.1 路面降灰状況  
路面に堆積した灰が舞い上がり、  
視界が悪くなっている。(高原町内、2011.2.5)

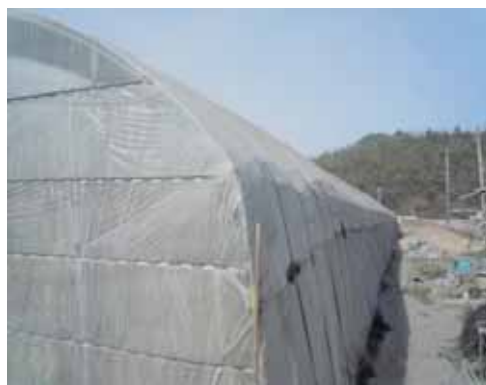
図 2.4.2.4 ビニールハウスに積もった火山灰  
(高原町内、2011.1.31)

降灰により、農地をはじめ、農道・水路等の農業用施設が埋没し、営農に支障を来した。ビニールハウスは、灰の重みや空振によりビニール等資材が破損、光線透過率も低下し、ハウス内作物の生育への影響が懸念されている。また、牛舎や倉庫が噴石や灰の重みにより破損・倒壊する被害も発生している(図 2.4.2.4)。

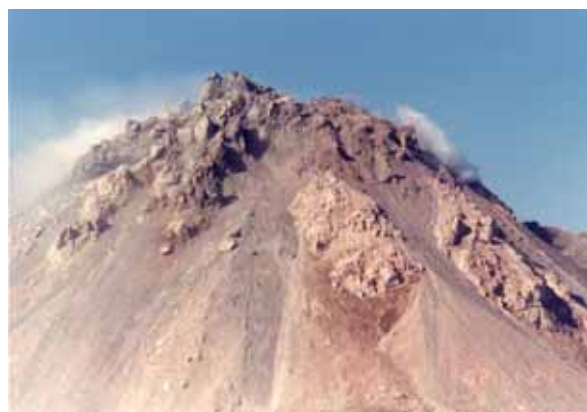
**図 3.1.1.4** 成長中の溶岩ドーム

注) 左から第8、第6、第4ローブ。中央右半に破碎溶岩丘が見られる。

1992年末には溶岩の噴出は一時ほとんど停止したが（**図 3.1.1.4**），1993年2月には復活し、以後増減を繰り返しながらローブや破碎溶岩丘を形成して、最終的には一つの巨大な溶岩ドームを形成した。

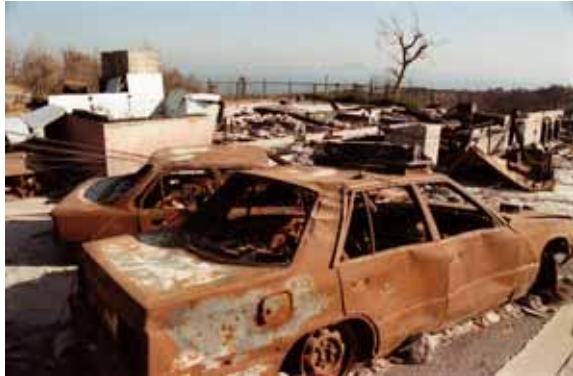
**図3.2.1.1** 1991年6月3日の火砕流  
多くの死者を出した北上木場農業研修所跡  
(1991 年 11 月 6 日 杉本伸一撮  
影)

1991 年 6 月 3 日には火砕流が火口東方の水無川沿いに約 4.3km 流下し、島原市北上木場町で死者・行方不明者 43 人、建物約 170 棟の被害を出した（**図 3.2.1.1**）。

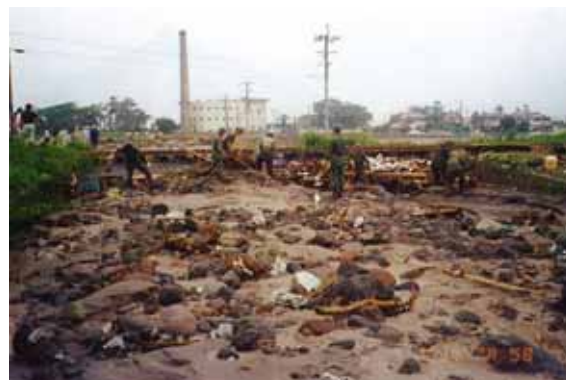
図 3.1.3.3 1993年7月4日中尾川で発生した土石流  
(1993年5月2日 杉本伸一撮影)

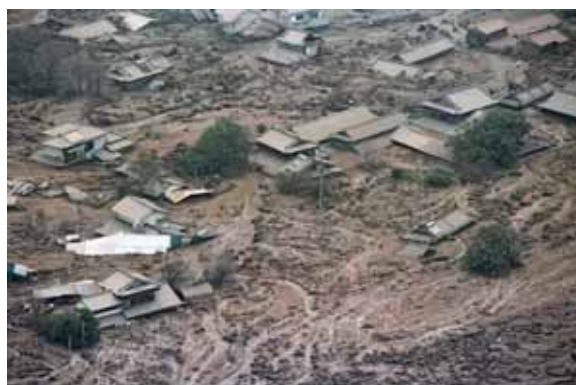
6月13～15日、6月18～19日にも水無川、中尾川で数回の土石流が発生した（図3.1.3.4）。

図 3.1.3.4 土石流による安中地区の被害状況  
(1993年6月20日撮影)

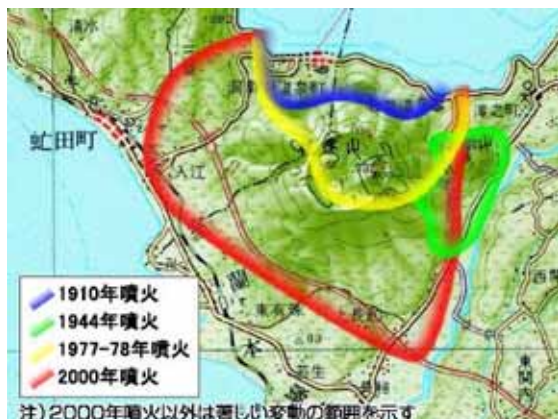
1977年の山頂の大変動の影響は北～東山麓にも（図3.2.2.1）および、建物や道路・水道などのライフラインが地殻変動により破壊された（図3.2.2.2）。

図 3.2.2.1 過去4回の噴火の地殻変動範囲  
出典：有珠山地域防災ガイドブック<sup>2)</sup>

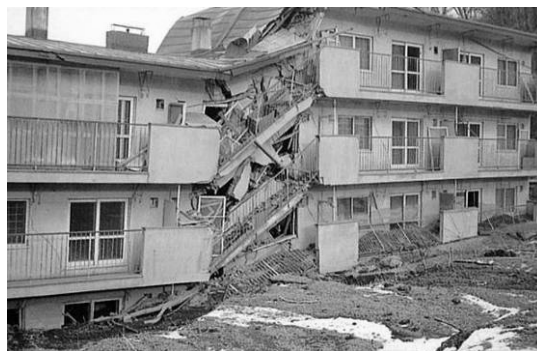
図 3.2.2.2 1977-78 年噴火で生じた地殻変動  
出典：有珠山地域防災ガイドブック<sup>2)</sup>

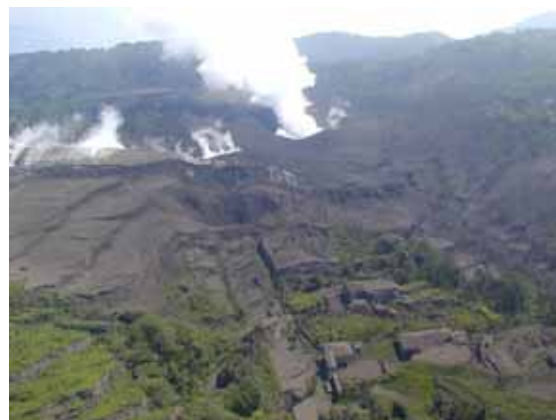
図 3.2.2.3 有珠山 2000 年噴火で生じた地殻変動  
提供：国際航業株式会社

国道230号下にマグマが貫入し、潜在溶岩ドームが形成された。周辺の道路や建物などはマグマの貫入に伴う地殻変動の影響で破壊された（図3.2.2.3）。この地殻変動の影響は1977-78年噴火よりも広範囲におよび（図3.2.2.3）、道央自動車道やJR室蘭本線への影響も生じた<sup>4)</sup>。また、有珠山の2000年噴火では、火口から直接流出する熱泥流が発生し、橋梁の流出や建物への被害が生じた（図3.2.2.4）。

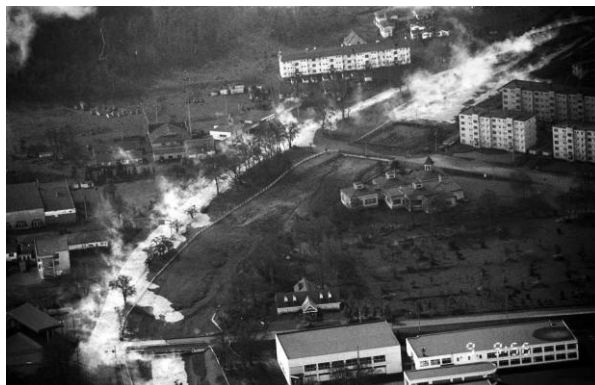
図 3.2.2.4 有珠山 2000 年噴火で発生した熱泥流  
出典：有珠山地域防災ガイドブック<sup>2)</sup>

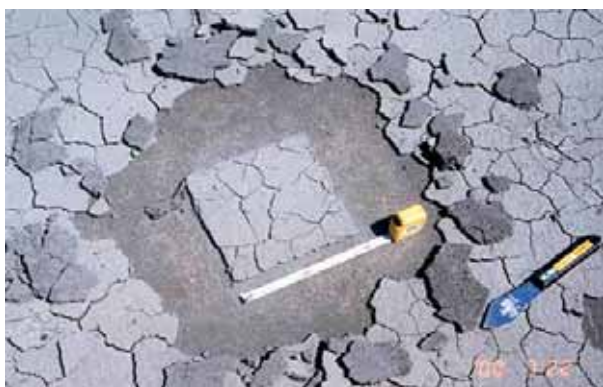
陥没部分は日々拡大し、8 月末には八丁平カルデラにほぼ匹敵する、直径 1.6km、深さ 450m に達した。また、7 月 14～15 日には、規模の大きな水蒸気爆発が発生し、三宅島の北東側の 1/4 が、火山豆石を含む細粒な火山灰で覆われた。都道沿いで 10cm、火口縁で 1m 程度の厚さであった。火山灰には硫黄分が多く含まれていたために石膏分が生じ、モルタルのように固まって斜面を広く覆った(図 3.3.2.3)。

図 3.3.2.3 7 月 14-15 日噴火の火山灰  
(雨にぬれる前、7 月 22 日千葉達朗撮影)

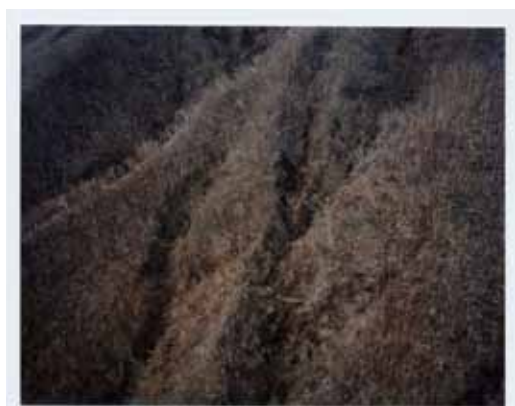
図 3.3.3.1 山頂付近の噴火や火山ガスによる森林被害

図 3.3.3.1 は雄山山頂付近の火山噴火とそれに引き続く火山ガスの噴出による森林被害状況である。立ち枯れの樹木や倒木が多く、溪流沿いにはガリーやリルが認められる。流木混じりの泥流が頻繁に発生していることを示している。図 3.3.3.2 は、溪流の上～中流部にある環状林道の泥流による路盤流失被害である。溪流には流木が多く、流木混じりの泥流のすごさと侵食力の大きさが示されている。それとは対照的に、図 3.3.3.3 には泥流末端部のシトリ神社の土砂埋積被害を示している。神社自体に破損は少なく、周辺の樹木も立木のまま埋積している。これは、傾斜の緩くなる泥流末端部付近では流速が衰え、流体中の土砂も巨礫は含まず、スコリアや砂サイズのものが多くなるため衝撃力が小さくなるからである。

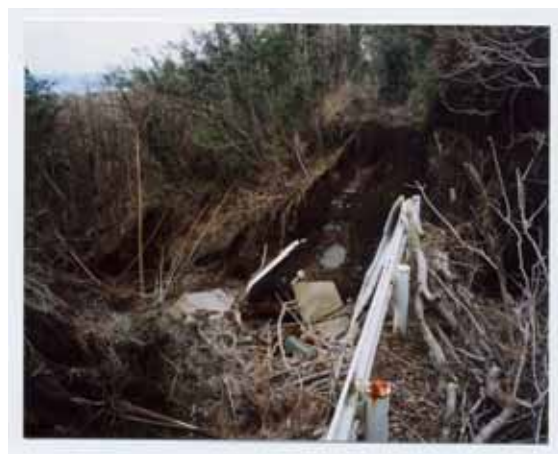
図 3.3.3.2 環状林道の泥流による路盤流失被害

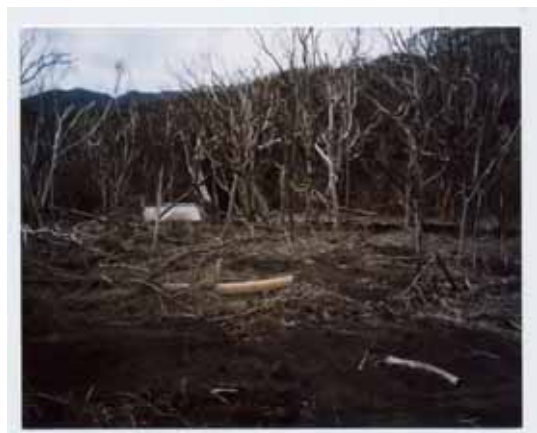
図 3.3.3.3 泥流末端部の椎取神社の土砂埋積被害

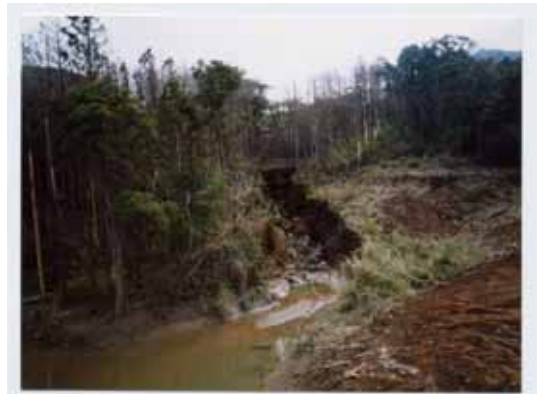
図 3.3.3.4 泥流による溪流のガリーとスギ植生の被害

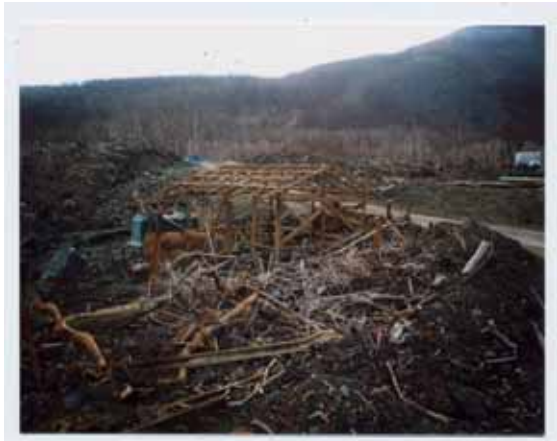
図 3.3.3.5 火山噴火に伴う泥流により被災した家屋

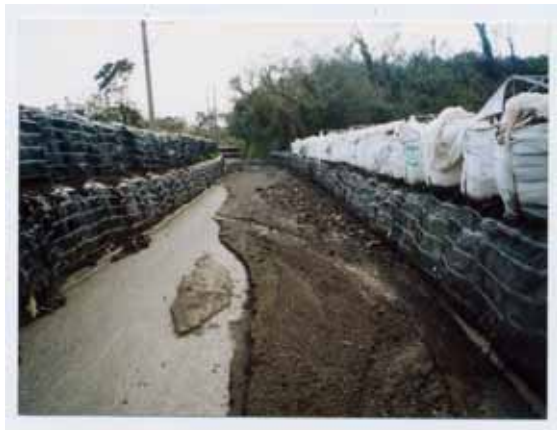
二次災害への対策としては、応急対応と恒久的な対策を行う復旧対策がある。図 3.3.3.6 は、土のうによる流路工は応急対応の例であり、この上流で現在施工中の砂防ダムが完成すると大型土のうは取り除かれ、元の道路として復旧される。図 3.3.3.7 に示すのは、2003 年 3 月には完成していた復旧対策の砂防ダムの状況であり、空スペースの大きい規模の大きな砂防ダムである。対策としては、噴火対策、泥流対策、土石流災害対策、火山ガス対策がある。これらの対策は既存技術や新技術、IT 技術を利用して、住宅・農地、河川海岸、森林、ライフライン、港湾・空港を整備している。

図 3.3.3.6 土のうによる流路工の応急対応

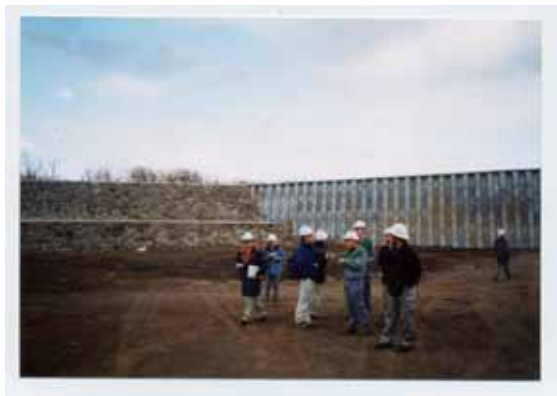
図 3.3.3.7 砂防事業の復旧対策の砂防ダム

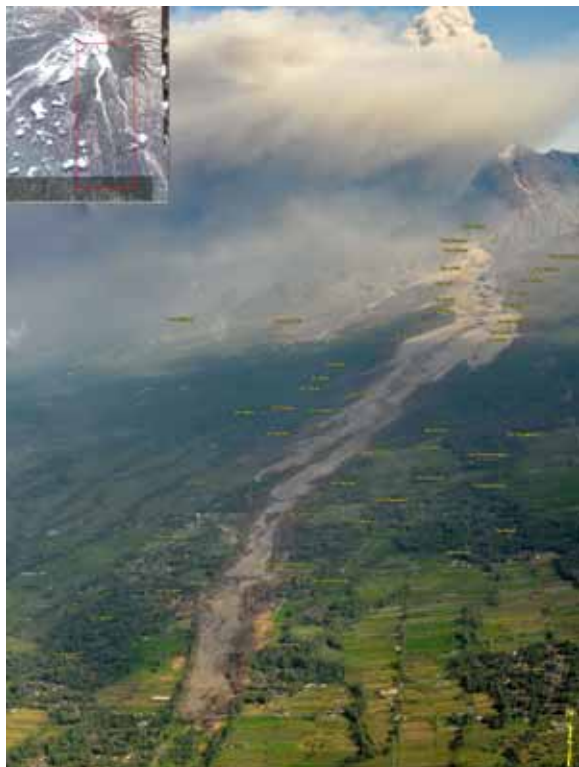
**図 3.7.2.2** Gendol 川に堆積した火砕流堆積物  
（出典 BNPB HP 2010.11.16 掲載を転載編集）

最大噴火とされる 11 月 5 日に発生した火砕流は、Gendol 川を山頂から 14km 下流まで到達した。数度にわたり流下した火砕流は大量の土砂を堆積させ、谷地形を埋めるだけでなく、河川断面を越流して氾濫している。また、山頂から上流域にかけた全域にわたって、噴出した火山灰、火砕流堆積部が不安定な状態で堆積した（**図 3.7.2.2**）。

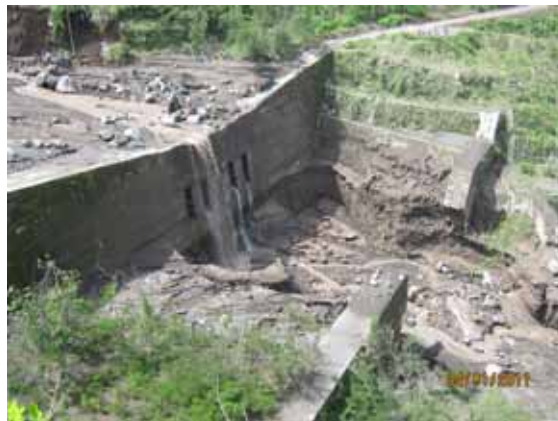
**図 3.7.2.3** 損傷した砂防堰堤（Apu 川 AP-D3）

一方、砂防施設は Merapi エリアに約 250 基整備されていた。噴火直後にはその効果を発揮していたものの、想定以上の土石流が頻発し、洗掘、堆積を繰り返す大きな河床変動、コンクリートの著しい摩耗等から、約 80 基の砂防施設の機能が大きく損なわれた（**図 3.7.2.3**）。

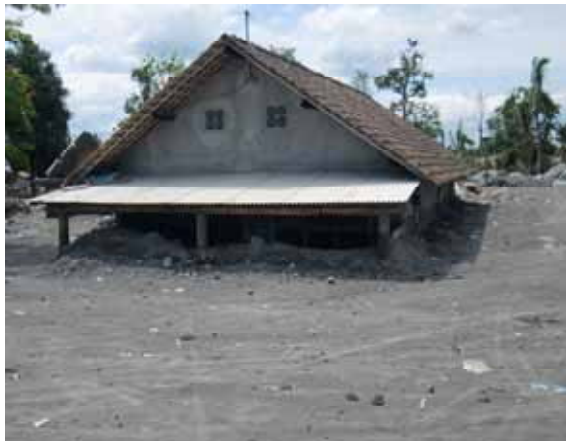
**図 3.7.3.1** に示すように、プチ川とプロゴ川の合流点では、プチ川の川幅が数倍に広がり、多くの農地が流失した。また、**図 3.7.3.2** に示すように、マゲランとジョグジャカルタを結ぶ国道とプチ川が交差する地点において、多くの土砂がプリ川左岸域に氾濫し、多くの家屋が土砂に埋まった。

図 3.7.3.2 プチ川の土砂の氾濫

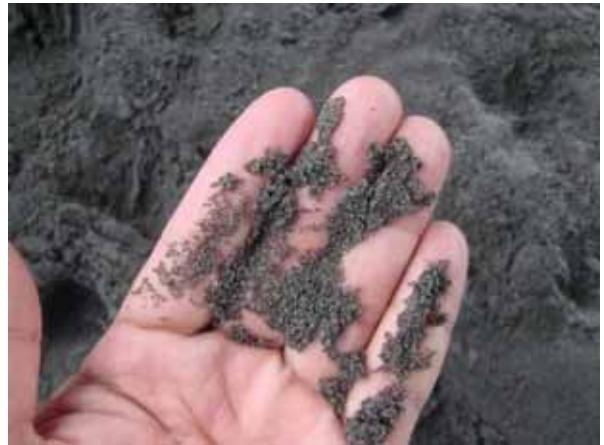
ジョグジャカルタを流れるチョデ川にも多くの土砂が流れ込み、河床が上昇した。噴火後3ヶ月経過した時点で噴火前の河床よりも約2m上昇しており、5ヶ月ごとには、さらに河床が10cm程度上昇していた。このような河床上昇により、河川が氾濫し易くなっており、わずかな降雨で河川水が氾濫するようになった地域もある。堆積している土砂の粒径は、図 3.7.3.3 に示すように、約1mmであった。

図 3.7.3.3 チョデ川の河床材料

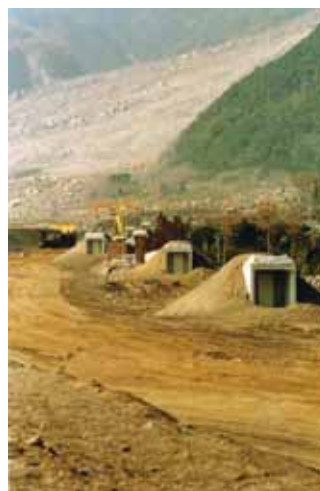
さらに、避難時に予期せぬトラブルがあった場合を想定し、火砕流(熱風)に対して安全が確保できるシェルターを避難ルート沿いに50~100m間隔で設置した(図4.1.2.1)。しかしながら、火砕流の到達時間が数分と大変短いことから、このような施工安全体制をもってしても、有人による応急対策は限界があった。

図4.1.2.1 避難用シェルター  
(1994年5月12日 松井宗広撮影)

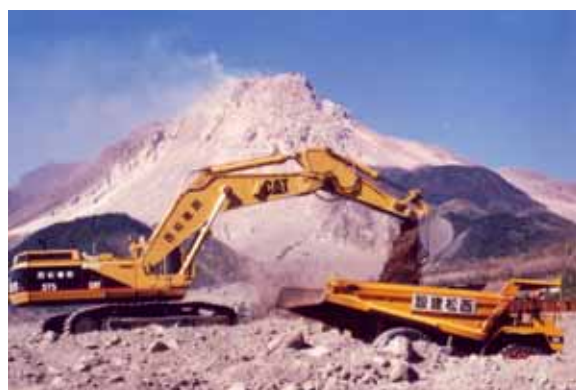
試験施工を経て、1994~1995年にかけて無人化施工による除石工事が本格的に実施された(図4.1.2.2, 図4.1.2.3)。これらの工事を実施していく過程で、種々の課題も改良された。その後、1995年9月に着工した土石流対策の要となる砂防堰堤の建設にも、世界で初めてこの無人化施工技術が活用された(図4.1.2.4)。

図4.1.2.2 無人化施工による警戒区域内での除石  
(1994年4月11日 松井宗広撮影)

1993年7月、当時の建設省は新しい制度を活用して、除石工事を無人で施工する技術を民間各社から公募した。公募条件を満たしたもののうち、すぐに実施可能な技術について現地試験施工を行った。技術の内容はいずれもブルドーザによる押土・集土、バックホウによる掘削・積み込み、ダンプトラックによる土砂運搬という一連の除石工事をすべて無線により遠隔操作するものである。現地試験施工の結果、①当初の想定より、はるかにスムーズな施工が行えたこと、②オペレータが操作に慣れるのは1週間程度で十分であること、③オペレータが機械を操作する場合、画像は数多くあっても、各局面においては1~2画面を見て操作することなどが判明した。

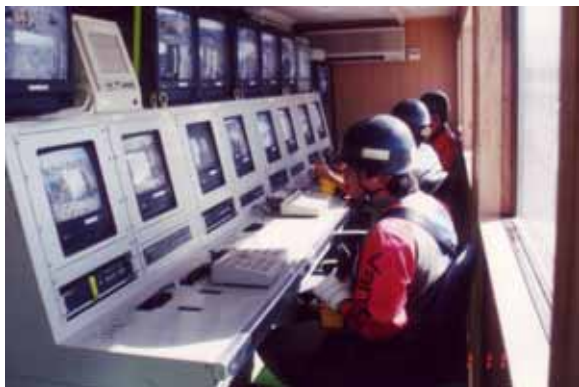
図4.1.2.3 無人化施工の遠隔操作作業状況  
(1994年4月11日 松井宗廣撮影)

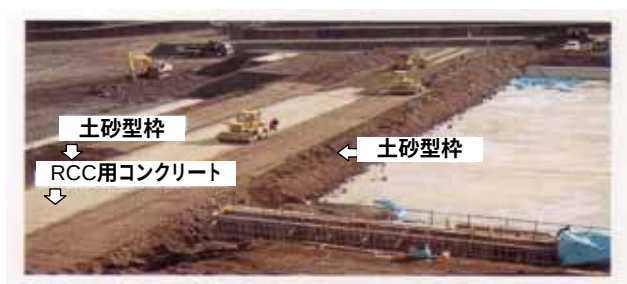
図 4.1.2.4 土砂型枠を用いた本体部の建設  
(出典：雲仙復興工事事務所事業概要)

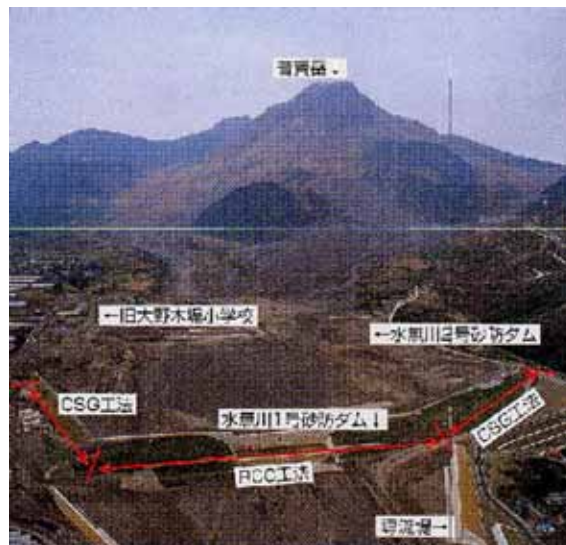
水無川流域(図4.1.3.5, 表4.1.3.1)は、平成の噴火による影響をもっとも強く受けた。水無川の上流、赤松谷川、おしが谷、中尾川の上流と湯江川上流には、火砕流堆積物が約1億7千万 $m^3$ 堆積しており、水無川の支溪である赤松谷川では元の溪床から最大で約120mの堆積が生じるなど、各支溪の地形が大きく変貌している。

図4.1.3.5 水無川1号砂防堰堤

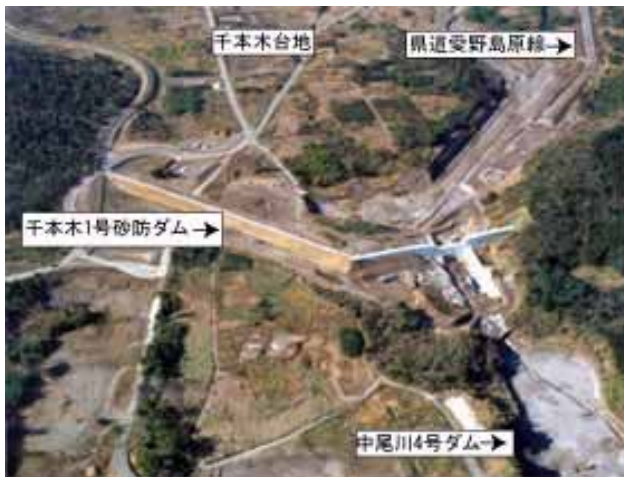
図 4.1.3.6 千本木1号砂防堰堤

このような土砂処理計画の基幹となるのが、千本木台地の下流端に建設された千本木1号砂防堰堤である。千本木台地は垂木台地北側の断層崖と眉山、七面山の急崖に囲まれ、その出口に中尾川の谷地形が形成されている。砂防堰堤はこの台地から土砂や水があふれるのを防ぎ、谷筋に導く右岸側の長い袖部と、土砂の流出を抑える本体部から作られている。砂防堰堤の貯砂容量は約 37 万 m<sup>3</sup>である。袖部は延長 312.8mと長大であるため、コスト縮減と現地発生材の有効利用が考慮されて CSG 工法で施工された。

中尾川においても水無川の砂防堰堤と同様に修景のための盛土が実施され、千本木1号砂防堰堤は右岸側の袖部前面に施工されている（図 4.1.3.6、表 4.1.3.3）。千本木1号砂防堰堤の着工は1997年11月であり、2000年3月に竣工した。

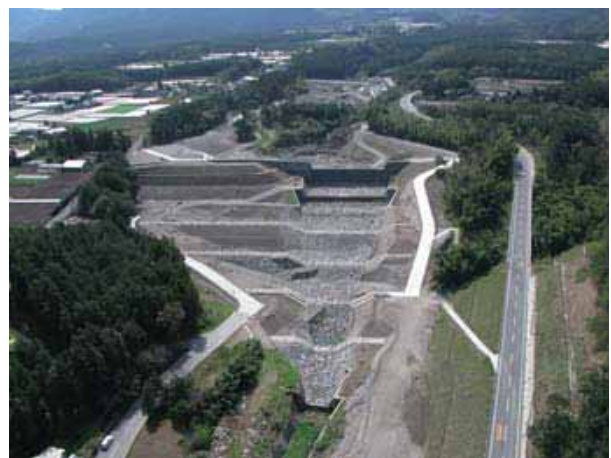
図 4.1.3.7 湯江川砂防堰堤（2011.3）

直轄砂防事業では、県道愛野島原線の直下流部に、基幹となる湯江川砂防堰堤（高さ 13m、長さ 228m、計画貯砂量約 16 万 m<sup>3</sup>）を計画し、下流地域の保全を図ることとしている。

湯江川計画の特徴は、雲仙・普賢岳において初めて砂防部局と治山部局が調整して、合同で砂防・治山計画を検討したことにある。そのため、上流に施工される治山施設群と、下流に計画された砂防施設が相俟って効果を発揮するような計画とされた（図 4.1.3.7）。

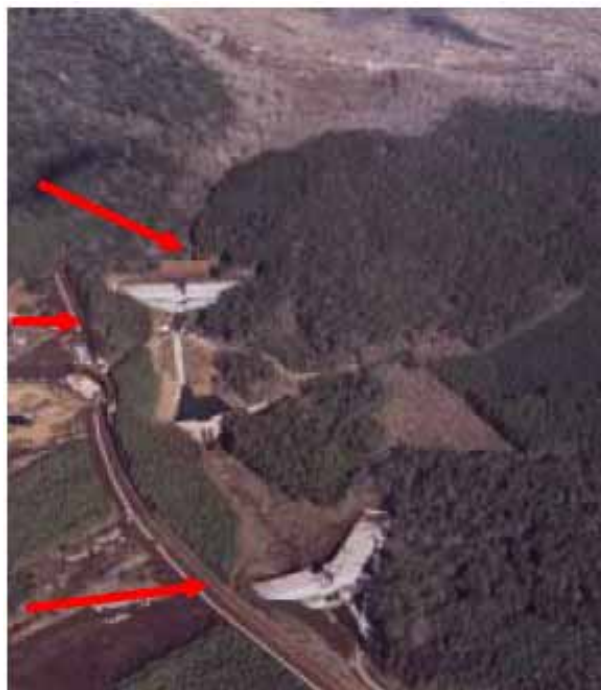
**図 4.1.6.2** 雲仙普賢岳に施工された火砕流熱風部対策用のフェンス工(矢印)

雲仙普賢岳では、**図 4.1.6.2**<sup>3)</sup>に水無川支川の赤松谷にフェンス工が設置された。フェンス工は鋼製で、高さ 10m、溪流横断用は長さ 38m、溪流沿いの側面用は 76m である<sup>4)</sup>。

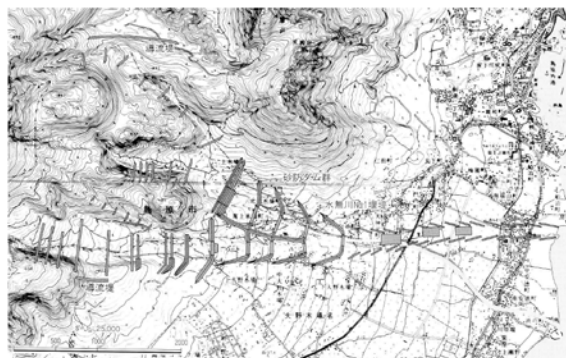
図 4.1.7.1 水無川砂防事業計画の基本構想

合流地点直下流に基幹となる水無川1号砂防堰堤をはじめ、上流部に27基の砂防えん堤群を配置するとともに、緊急対策で施工した1号～3号遊砂地沿いに導流堤が計画された<sup>7)</sup>。

この基本構想発表の後も火砕流及び土石流が頻発した。1992年3月には、火砕流が赤松谷川方向に頻発するようになり、赤松谷川本川での土砂流出の危険性が高まったため、赤松谷川流域に計画砂防堰堤13基が追加された(図<sup>7)</sup>)。

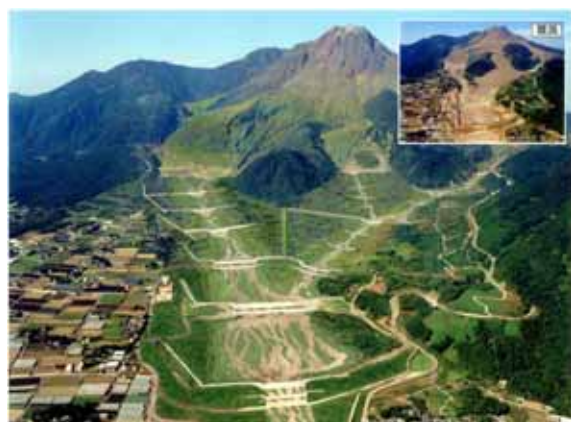
図 4.1.7.3 水無川の施設完成時のイメージパース  
2001年に見直しされた雲仙・普賢岳火山砂防基本計画  
(上段現況は2001年時)

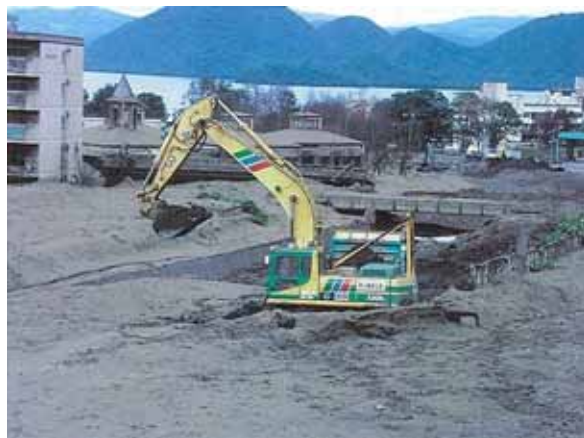
図 4.2.3.1 無人化施工状況  
機械による西山川の堆積土砂の掘削作業

査工事が始められた。6 月 9 日から無人化施工によって、泥流で流出した橋梁の撤去する工事が開始され 7 月 2 日に完了した。引き続き、7 月 10 日より西山川の流路内の堆積土砂の掘削(図 4.2.3.1)と搬出(図 4.2.3.2)が開始された<sup>1)</sup>。

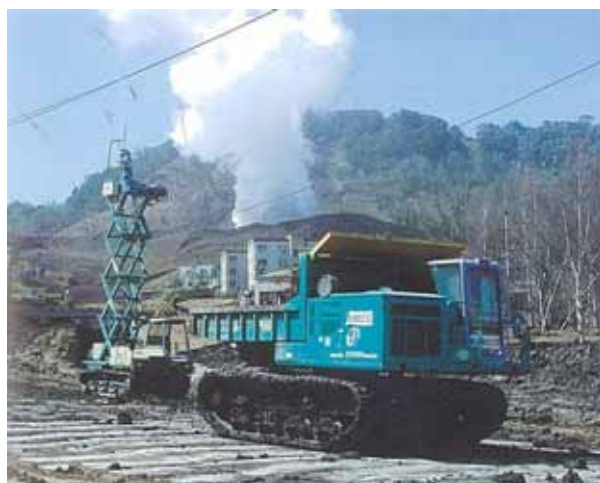
図 4.2.3.2 無人化施工状況  
機械による西山川の堆積土砂の搬出作業

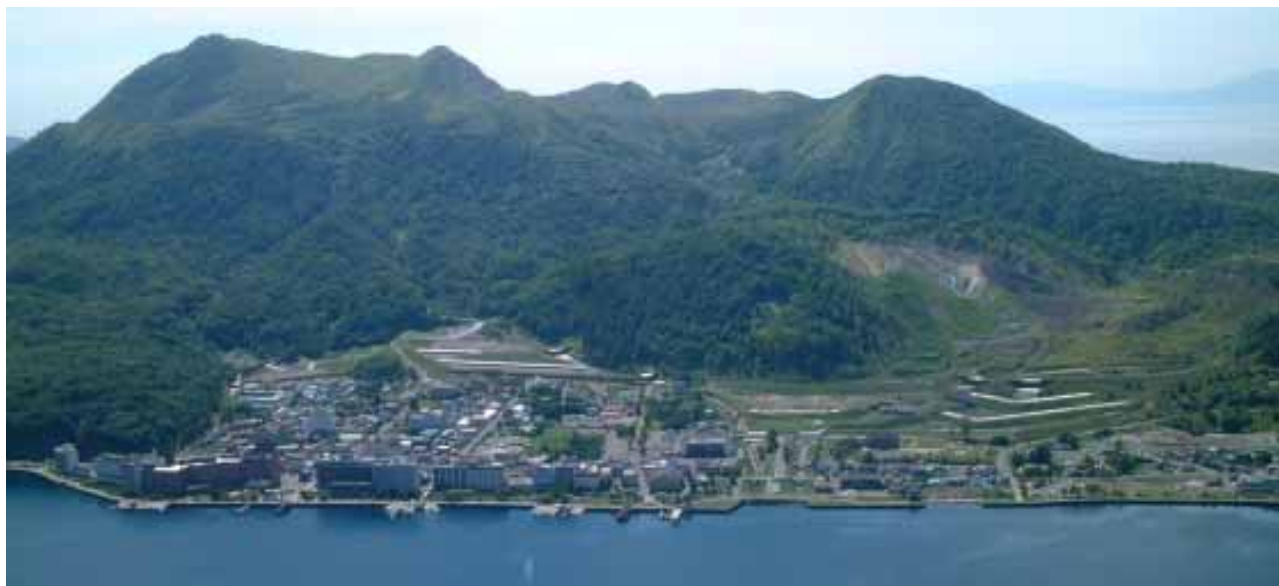
■ 4.2.3.3 完成した有珠山砂防施設と洞爺湖温泉街

遊砂地、導流堤、流路の配置計画にあたっては、数値シミュレーションを用いて施設効果を評価した上で遊砂地内に土砂が効率的に堆積するように詳細な各施設の配置を決定している。

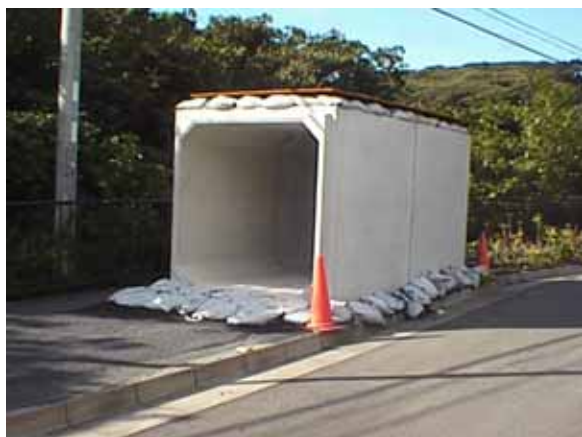
図4.3.2.1 噴石避難シェルター写真

8月18日に発生した最大規模の噴火では直径1mを越える噴石が落下した。噴火による噴石から歩行者や車両運転手等を守るための対策として、都道沿いの危険箇所にボックスカルバートを利用した噴石シェルターが設置された（図4.3.2.1<sup>1)</sup>）。

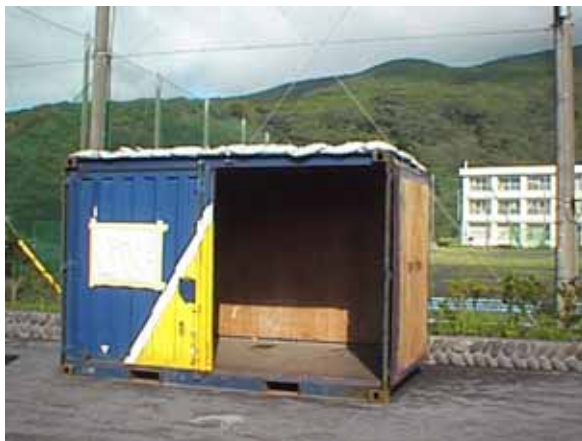
図4.3.2.2 火砕流シェルター写真

8月29日に発生した火砕流は時速10km、30°程度の低温・低速火砕流であったが、噴火活動が顕著であるうちは火砕流への対策が必要であるとし、工事関係者等やむを得ず島内に残り作業を行う人々に対して緊急避難場所を確保した。比較的堅牢な施設26箇所について山側の窓を金属板で防ぎ、火砕流避難施設として指定した。さらに、歩行者および車両運転手に対して、都道沿い26箇所に火砕流シェルターが設置された（図4.3.2.2<sup>1)</sup>）。

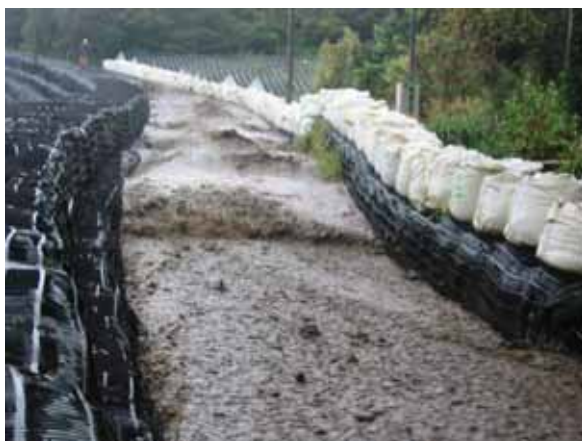
図4.3.3.1 大型土のうによる導流堤（釜方沢）

泥流防御・流向制御の対策としては、大型土のうによる仮設導流堤（図4.3.3.1）の設置やコンクリートブロックによる流路嵩上げ（図4.3.3.2）が実施された<sup>14)</sup>。

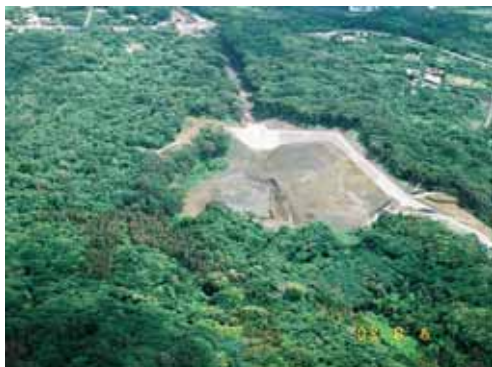
図 4.3.3.3 土石流堆積工（上方より撮影）

三宅島の南東に位置する釜方沢では、現地に堤体材料として利用可能な土砂が多量に堆積しており、地形的に大きな堤体断面とすることができるといった理由から砂防ソイルセメント工法（CSG 工法）が採用された。CSG 工法は現地に堆積した火山灰や土砂等の現地発生土砂とセメントを混合し、ブルドーザーで敷均し、振動ローラーで締め固めて構造物を構築する工法であり、現地発生土砂を建設材料として活用できるため掘削残土の処分費や材料費等のコスト縮減が可能となった（図 4.3.3.4、図 4.3.3.5）<sup>1)</sup>。

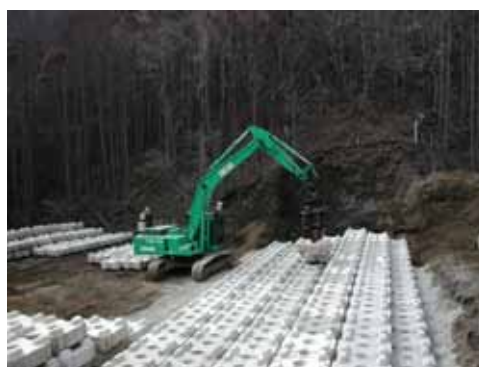
図 4.3.3.5 バックホウによるブロック設置状況

三宅島の東側に位置する三池沢は島内で最も火山ガスの濃度が高い地域であり、作業員の健康への負担を軽減するために無人化施工が実施された。当地域は火山ガスの滞留が顕著であったため、ガス発生時の重機操作は脱硫装置を備えたクリーンルーム内においてラジコン装置によって行われた。安全な区域で製作された床固ブロックを無人区間まで有人運転で運搬し、乗り換え場から無人のクローラダンプをラジコン操作し、施工ヤードまで運搬する。把持装置（回転クランプ）を装着した無人バックホウにより荷下ろし及びブロックの設置を行った（図 4.3.3.5<sup>1)</sup>）。

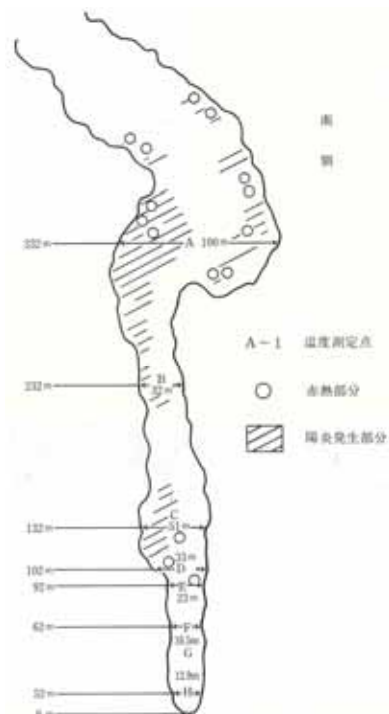
図 4.4.2.2 LC 溶岩流の溶岩温度測定箇所<sup>2)</sup>

溶岩流への放水による冷却効果を把握するため、図4.4.2.2に示すLC溶岩流の先端付近の各地点で溶岩温度の計測が実施されている<sup>2)</sup>。

溶岩流にはビンガム流体モデルが適用可能で、流下速度や流動深といった流動特性は降伏せん断応力、粘性係数によって支配され、これらは溶岩温度の関数で表される。つまり、温度の低下により粘性係数と降伏せん断応力は増大し、溶岩流の流下速度が低減することになる。

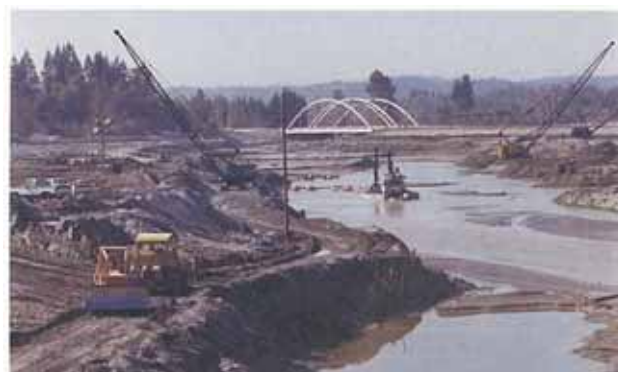
図 4.5.3.2 カウリッツ川での堆積土砂の除去作業の状況

| 年 月 | 対 策 内 容 |
|---|---|
| 1980/5/18～<br>23 | ・カウリッツ川での洪水災害を軽減するため、既設の堤防を土盛りによる嵩上げ<br>・道路に堆積した土砂の除去<br>・キャッスル・ロックとロングビュー間に堆積した土砂の除去(図 4.5.3.2 <sup>2)</sup> ) |

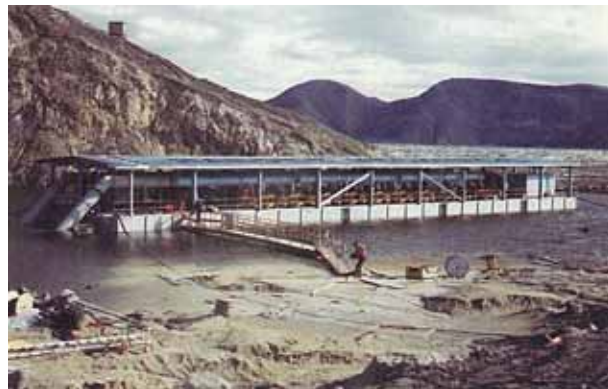
図 4.5.3.3 スピリット湖でのポンプ排水状況

| 年 月 | 対 策 内 容 |
|---|---|
| 1982/11/5 | ・FEMA は USACE に、冬の雨期の間に対応できる救急的な防災対策を依頼した。USACE は、緊急対策として台船に設置されたポンプをスピリット湖に設置して直径 1.5m、全長約 1km のパイプと連結して排水を開始した(図 4.5.3.3)。 |

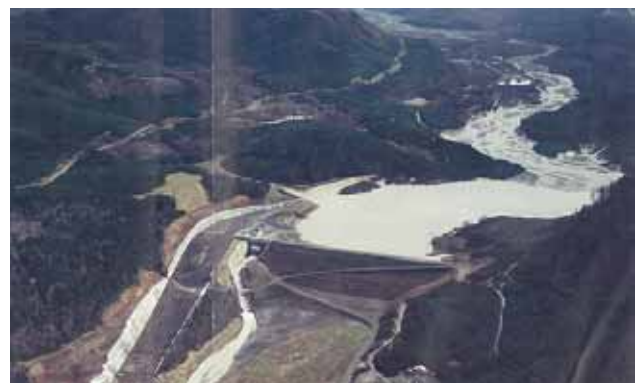
図 4.5.3.6 沈砂地(SRS)の全景

ノースフォーク・トゥートル川上流に堆積している約30億 $\text{m}^3$ の岩屑流堆積物の侵食により下流に運搬される土砂を貯留するためのUSACEにより計画・建設された堤高56m、有効高38m、堤長550mのロックフィルダムである(図 4.5.3.6<sup>2)</sup>)。建設地点はセントヘレンズ山から約36km下流地点のノースフォーク・トゥートル川で、ダム地点上流の流域面積は370 $\text{km}^2$ である。

貯砂地の面積13 $\text{km}^2$ で貯砂容量は1億9700万 $\text{m}^3$ となっている。堤体には直径91.4cmの暗渠が横5列、縦6列、合計30本千鳥状に配置されており、通水能力の合計は180.5 $\text{m}^3/\text{s}$ で、通常の流水はここから排出される。これとは別に、将来の噴火によって発生するものが想定される火山泥流の流下に備え、別途、通水能力6460 $\text{m}^3/\text{s}$ の放水路が設置されている。ダムの満砂想定年は50年である。

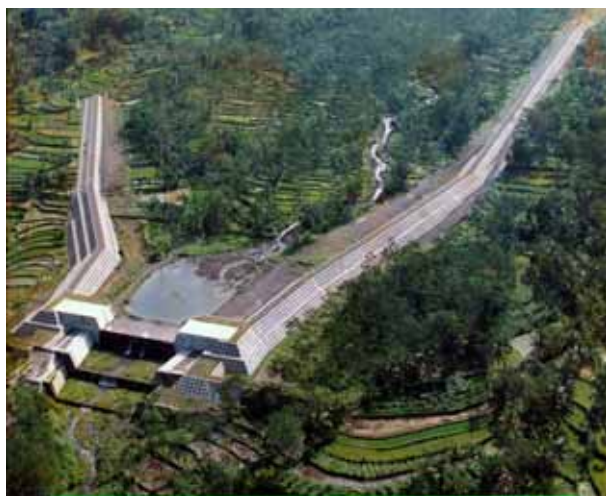
図 4.6.2.4 Phase II 砂防堰堤及び導流堤 (Blongkeng 川 BL-D1) (2000 年 6 月撮影)

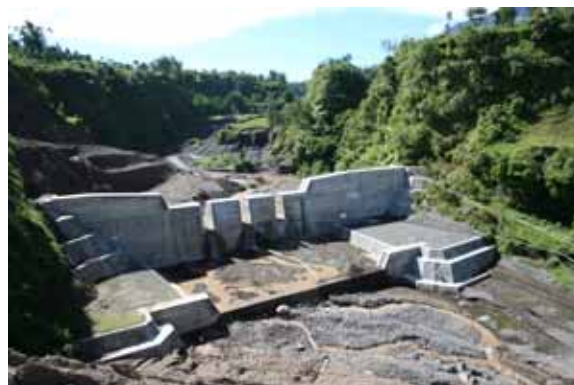
図 4.6.2.5 PhaseIII 整備施設 (Apu 川 AP-RD1a)

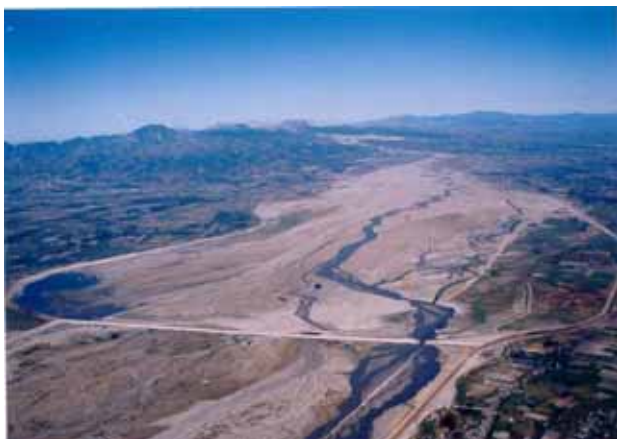
図4.7.2.1 メガダイクの状況

ピナツボ火山における二次災害に対する対応として、泥流防御施設の建設がフィリピン国の公共事業道路省(DPWH)によって実施された。主に泥流氾濫を防止するための堤防が建設された。パシグ・ポトレロ流域における一線堤(Primary Dike)の延長、二線堤(Secondary Dike)、三線堤(Tertiary Dike)、貯砂面積45km<sup>2</sup>、高さ約12mのメガダイク(Mega Dike)が自国資金により建設された(図4.7.2.1)。

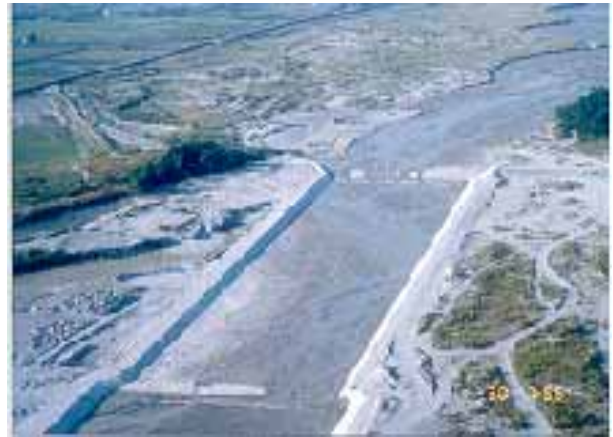
図4.7.2.2 マスカップ砂防ダム

他国からの援助として、1991年～1992年に米国陸軍工兵隊(United States Army Corps of Engineers)によりピナツボ周辺の主要8河川について概略的な施設計画(堤防、浚渫、貯砂ダム等)が検討され、1994年にRecovery Action Planが作成された。その後、我が国の援助により、「ピナツボ火山東部河川流域洪水及び泥流制御計画調査」、「ピナツボ火山西部河川流域及び泥流制御計画調査」が実施された。そのうち、サコピア-バンバン川河川改修、マスカップ砂防ダム(図4.7.2.2)、パシグ-ポトレロ川河川改修、メガダイク補修工事等が実施された。現在は第3期(PhaseIII)をむかえ、パシグ-ポトレロ川下流域

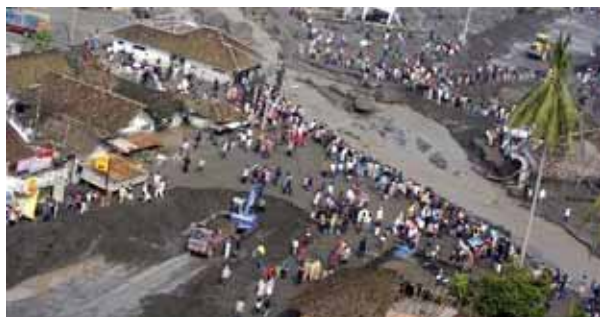
しかし、噴火直後からの土石流により、火山噴出物が河川を流下し堆積したため、河床上昇により、氾濫被害が各所で生じた。特に Putih 川では国道と交差している箇所において、土石流の氾濫によって 14 回にわたり通行止めとなる事態となった（図 5.6.1.1）。

図 5.6.1.1 国道における土石流氾濫 (Putih 川)  
出典：BNPB HP April 29, 2011

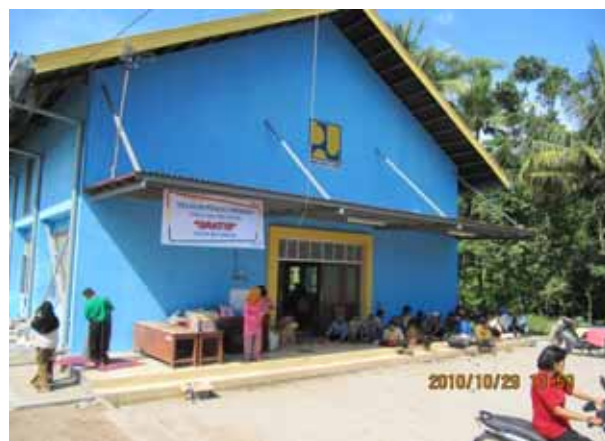
図 5.6.2.1 避難所施設 (Kepharjo Village )  
(2010 年 10 月 29 日撮影)

建設された避難シェルターは、噴火活動中の地域住民の避難所として活用され、約 1,000 人の避難民を収容したが、予想以上の大噴火に伴い避難区域が拡大したため、シェルター設置箇所も避難区域内に入り、閉鎖となった。

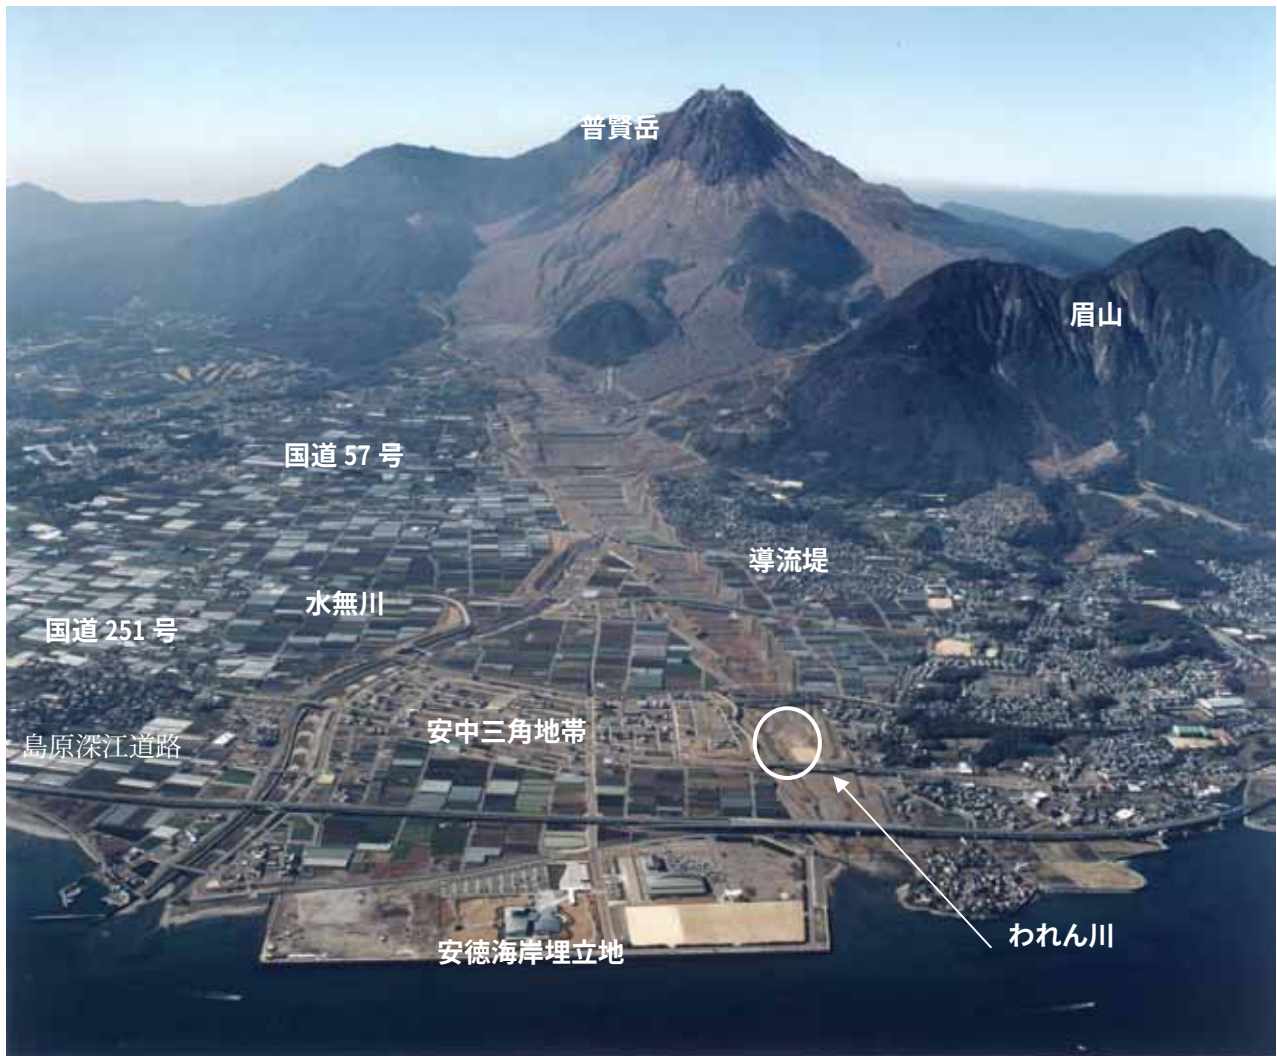
図 6.1.2.3 復興後の安中三角地帯

土砂に依存しなければならないという非常にリスクの高い事業であった。土地を再生させるという復興は、安中三角地帯嵩上げ事業（図6.1.2.3）を手本に、1993年7月北海道南西沖地震の被災地奥尻町などでも実施されており、今後必要とされる事業手法と

(手前は安徳海岸埋立地，水無川と導流堤との間が三角地帯，写真提供：雲仙復興事務所，2009 年)

角地帯を土捨て場とみなす土捨て事業の導入が、1994年4月に決定された。具体的には、導流堤や水無川に堆積した土石流に伴う土砂及び防災工事による残土を安中三角地帯に持ち込み、これに対して土砂持込料を徴収し、これを嵩上げ事業の財源に充当した事業である(図6.1.1.3)。平均の嵩上げ高は約6m(最高で約8m,最低で約3m)、嵩上げに必要な土砂量は約326万 $\text{m}^3$ であった。

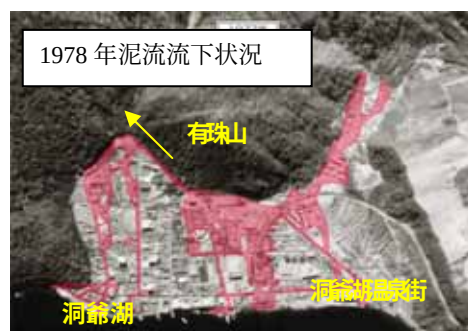
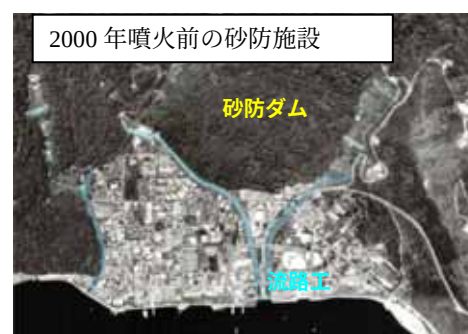
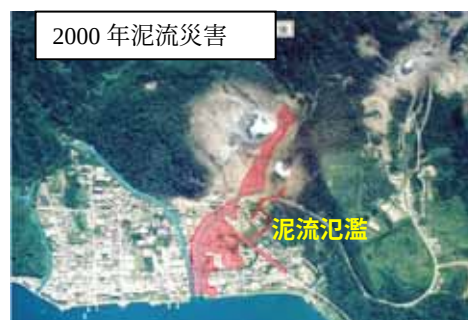
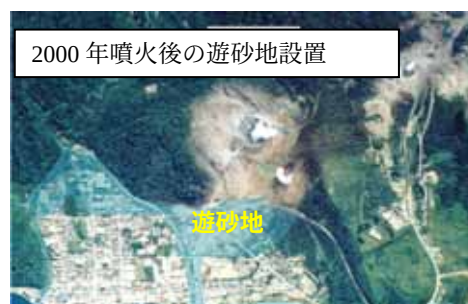
図 6.2.2.1 洞爺湖温泉街の防災空間の変遷

1977 年噴火後に整備されていた砂防えん堤と流路工は、火口原となった一部を除き、新たな防災空間として再編し、遊砂地が建設された。1977 年以降の変遷を図 6.2.2.1 に示す<sup>1)</sup>。

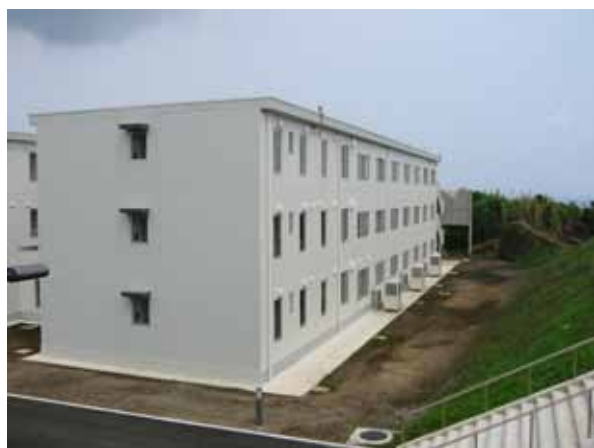
図 6.3.2.2 伊豆避難施設  
(クリーンハウス) (2005.5.23 撮影)

島民の滞在型一時帰宅を実現するため、国は島民の安全確保を目的とした三宅村によるクリーンハウスの整備を支援した。2005年3月には、島北部の伊豆地区に脱硫化装置を備え、火山弾にも耐えられる構造のクリーンハウスが建設され(図 6.3.2.2)、3泊4日の滞在型一時帰宅が始まった。

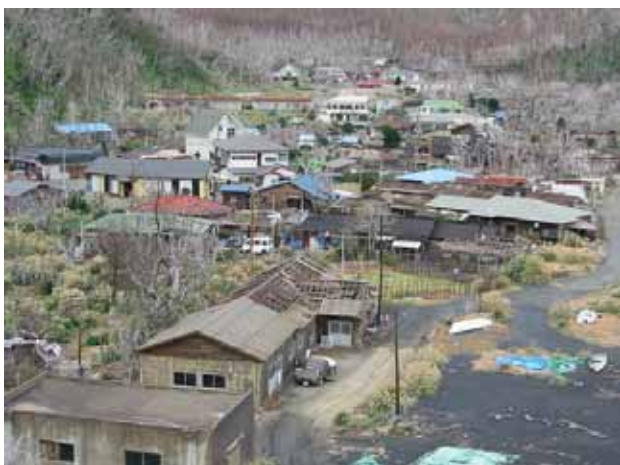
図 6.3.2.4 噴火や火山ガスの影響で損傷した家屋  
(2004.12.6 撮影)

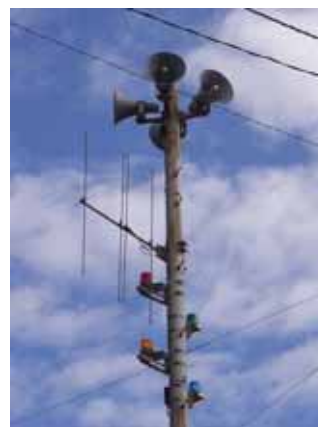
図 6.3.2.8 パトランプ付き屋外子局設置  
屋外拡声器とともに火山ガスの発生や濃度を周知する多色のパトランプ

島内の都道周辺に二酸化硫黄の固定観測点を設け、常時、24時間体制で火山ガス濃度を監視・観測し、火山ガス濃度に基づく注意報・警報の発令・解除は防災行政無線を使って住民などに伝えられる(図 6.3.2.8)。

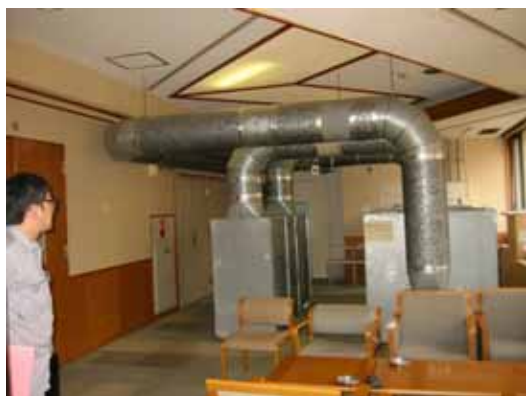
図 6.3.2.9 脱硫装置  
(三宅村役場、2003 年 5 月 23 日撮影)

小学校、保育園など村の施設では、火山ガスに対する安全対策が徹底され、使用する校舎等にはそれぞれ脱硫装置が設置された（図 6.3.2.9）。

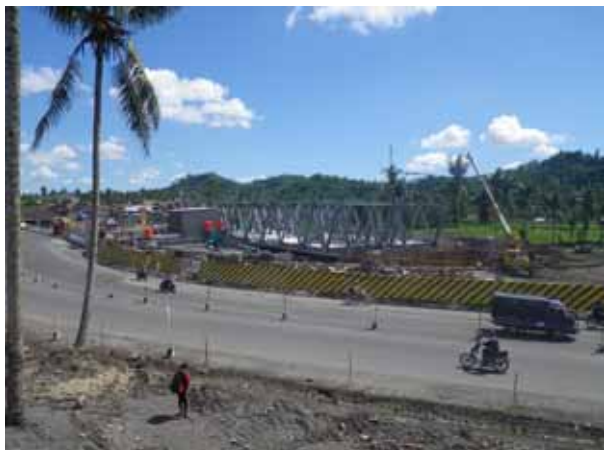
**図 6.6.1.1** Putih 川 国道橋梁（施工中）（2011 年 1 月）

被災した公共施設の内、地域生活、経済の主要施設である国道の防災は最重要課題であった。インドネシア政府では、最も土石流による被害が大きかった Putih 川と国道の交差部に、安全に土石流を流下させる目的の放水路（付け替え流路工）を計画し、既に国道が渡河する橋梁（**図 6.6.1.1**）については 2011 年 11 月から 4 ヶ月という短期間で完工させた。

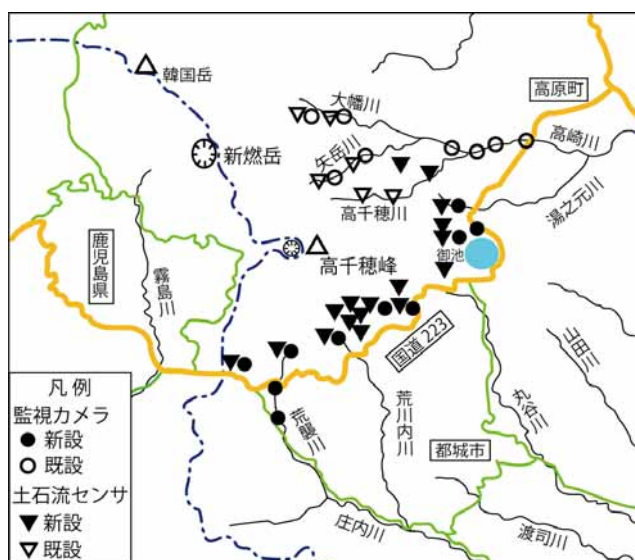
図7.1.2.1 溪流異常と土石流監視  
国土交通省が設置した溪流監視カメラと土石流ワイヤーセンサーの位置

次に、土石流に対する緊急的な防災対策が開始された。都城市と高原町は2月9日・10日に、国土交通省が発表した避難雨量基準にほぼ沿った基準で、避難勧告および避難準備情報の発表基準を定めた。そして、2月中旬の数回の雨において、都城市と高原町は各々の対象地域に避難勧告あるいは避難準備情報を発表し、住民の避難が行われた。なお、これらの雨で土石流は発生しなかった。また、土石流の発生を監視する各種機器が、2月から梅雨入りする6月までの期間に緊急に設置された。国土交通省は14渓流において土石流発生検知のワイヤーセンサー、および溪流監視カメラを設置した（図7.1.2.1）。

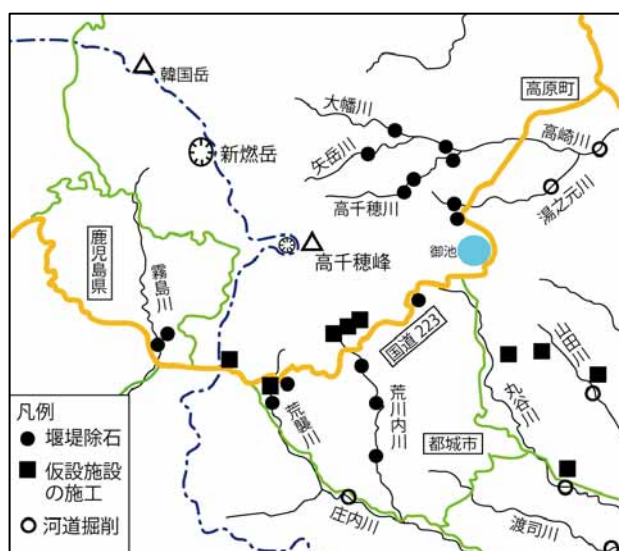
図7.1.2.2 緊急ハード対策の実施位置と内容  
国土交通省、宮崎県、鹿児島県が実施

国土交通省、宮崎県、鹿児島県がそれぞれ行った緊急ハード対策の実施位置と内容を図7.1.2.2に示す。国土交通省は宮崎県内の国道223号線より新燃岳側の地域を担当した。ここには、高千穂峰東～南斜面の14渓流と直轄砂防区域の高千穂川、矢岳川、大幡川が含まれる。宮崎県は国道223号線より南東側の地域を担当した。ここには、丘陵部の21渓流と高千穂峰南斜面の溪流群から流れる荒川内川、荒襲川、庄内川、そして新燃岳東方の高崎川、湯之元川が含まれる。鹿児島県は、新燃岳から南に流れる霧島川と支流の神宮川を担当した。

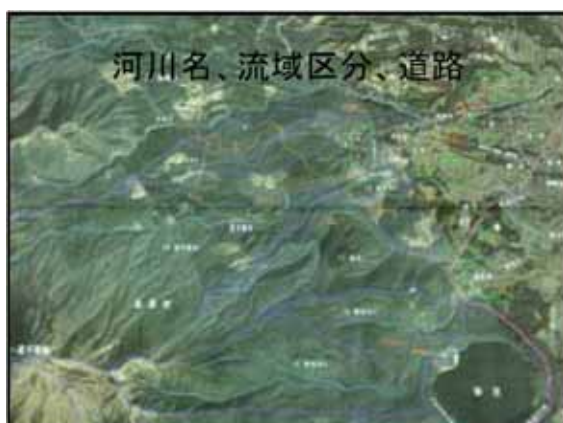
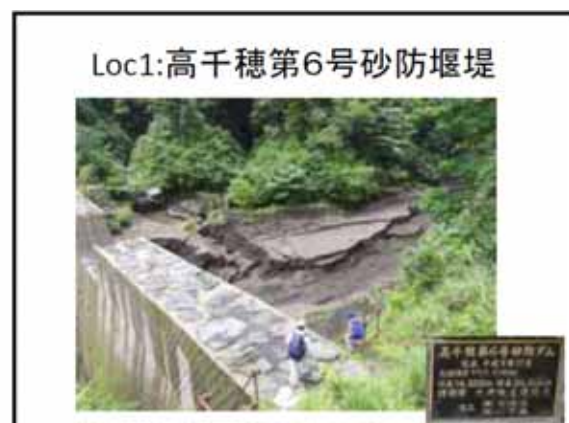
砂防ダム完成後、まだ一度も水通し  
部を超えていないとのこと

・ 2011/1/26-27降下火山灰がそのまま残存している

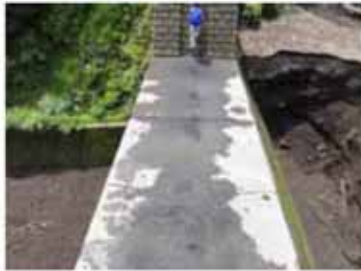
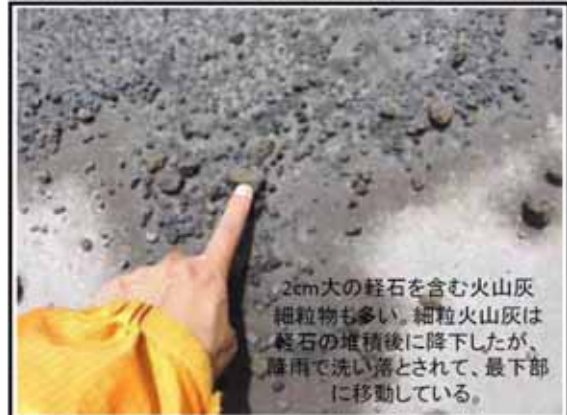
2cm大の軽石を含む火山灰  
細粒物も多い。細粒火山灰は  
軽石の堆積後に降下したが、  
降雨で洗い落とされて、最下部  
に移動している。

直径30cm程度の水抜き孔から土砂  
が流出している

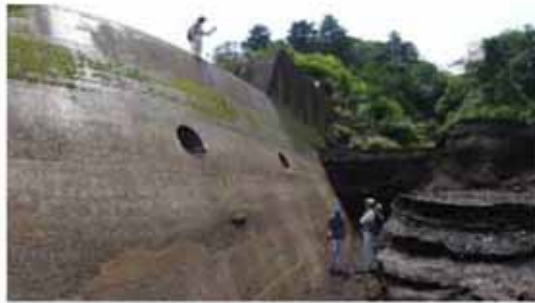
噴火後は一方的な浸食傾向にある

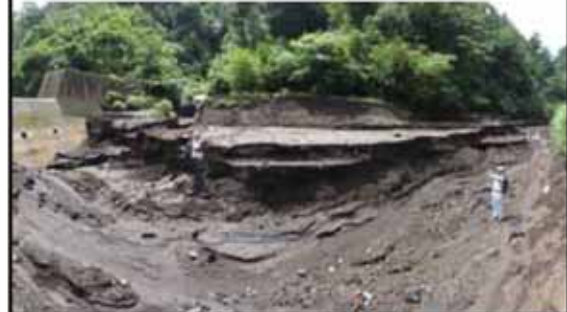
今回の噴火後の堆積物は、テラスの  
上にわずかにあるものだけか？

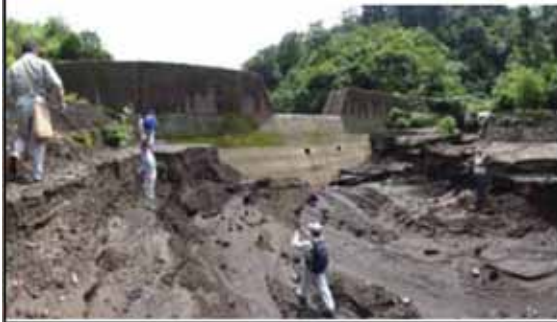
部分拡大、上方細粒化を示すので、ある時期  
、濁り水存在しことが分かる

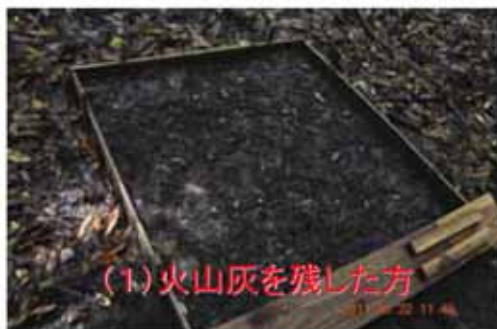
(1) 火山灰を残した方

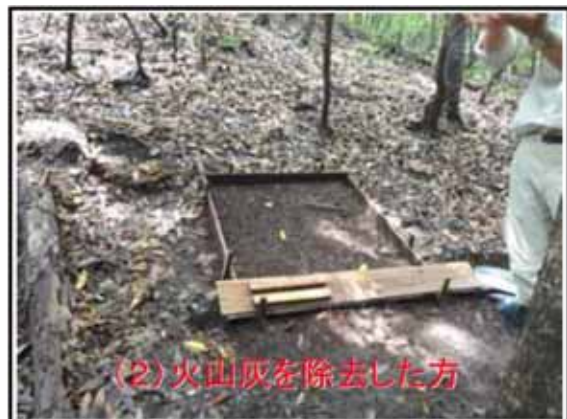
(2) 火山灰を除去した方

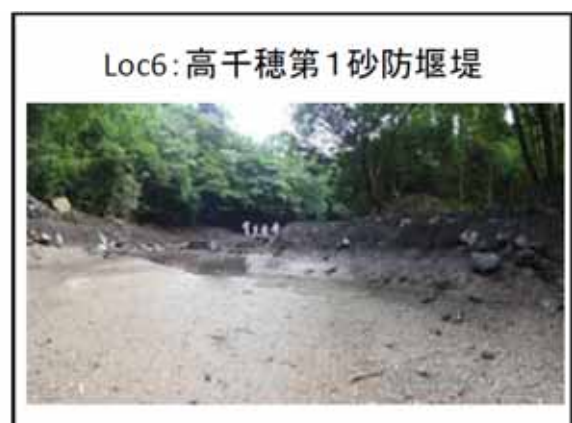
水中で前置層として堆積したと思われる円摩軽石、急斜面に注目
