**平成 23 年度重点研究課題**

**突発的な火山噴火に対する降灰や土石流が  
社会資本に与える影響と対策に関する調査研究**

**(公社) 土木学会**

**火山工学研究小委員会**

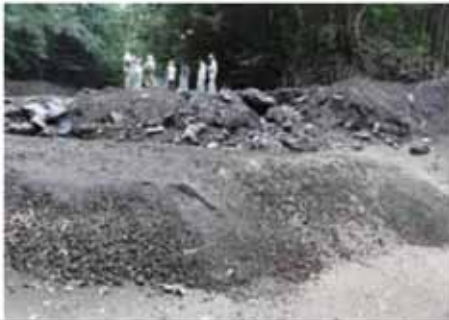
除石部には水がたまっていた

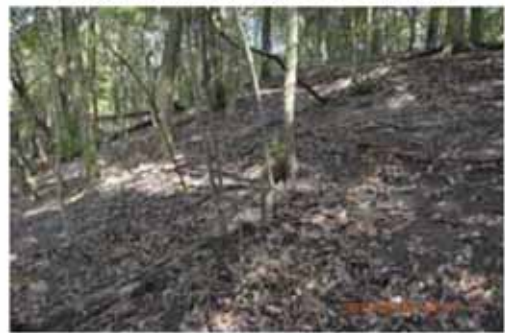
樹幹流の影響 細粒火山灰が見える

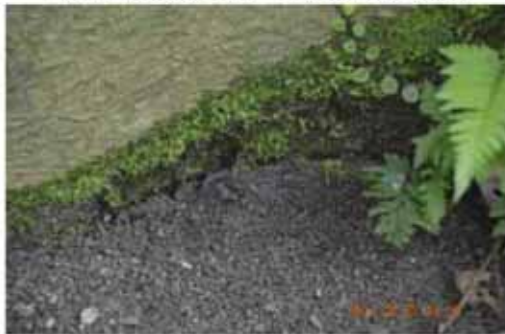
Loc8:荒川内川砂防堰堤  
軽石が堆積している

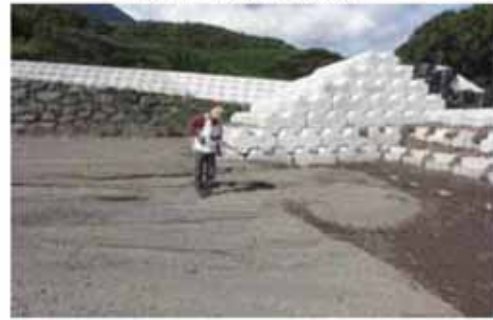
堆積物に流木は含まれていない  
枝や枯れ葉は確認できる

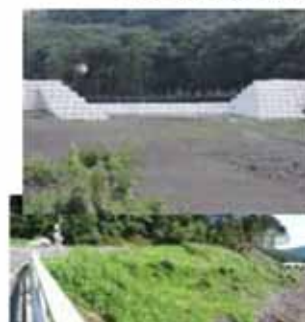
Loc.10  
高千穂河原

土砂流出は  
認められない

現在、自由に車で行ける範囲で  
最も降下火山灰の厚い地点  
駐車場の降下軽石はきれいに除  
去されていた

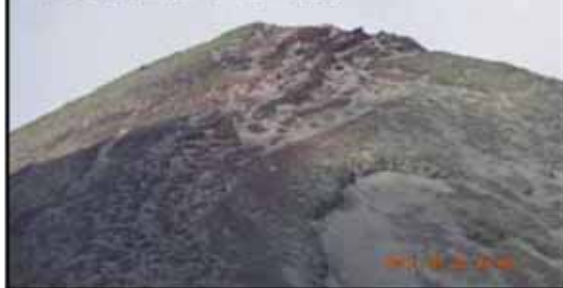
山頂付近の部分拡大
