雲仙の火砕流堆積地における侵食量評価の試み

A VOLUMETRIC STUDY OF SURFACE EROSION IN A TEST AREA ON A PYROCLASTIC FAN AROUND UNZEN VOLCANO

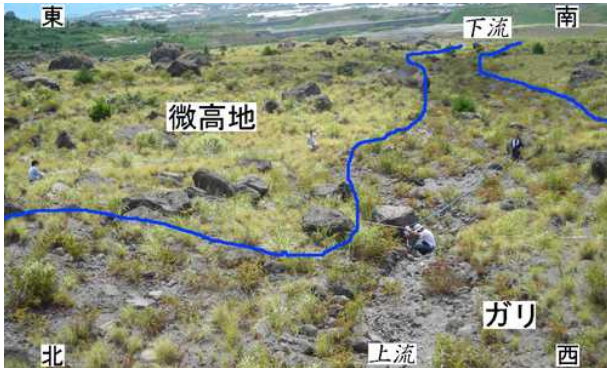
写真 -1 実験範囲周辺の夏の景観

しかし 2006 年撮影の空中写真を詳細に見ると、火砕流堆積地にはいく筋ものガリが刻まれており、そこでは植生の回復が遅れている。実際に現地(写真-1)では、植生の豊かな微高地と植生の乏しいガリに地形区分できる。前者にはウィーピングラブグラスやスキを中心と

する植生が、後者にはイタドリを中心とするまばらな植生が見られる。また後者の内部では、植生密度は一様ではなく、多少の起伏も見られる。したがって対象地域では、現在も表流水により土砂移動(堆積, 通過, 侵食)の生じていることが推測できる。そこで、ガリ内に 10m 四方の正方形の実験範囲を設定した(図-1)。

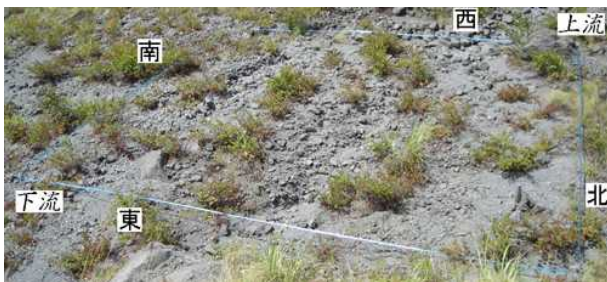
写真 -2 実験範囲の夏の景観

実験範囲の四隅に打杭し、ビニールテープで囲んだ(写真-2)。夏(2007年8月21日)と冬(2007年12月27日)に、実験範囲の中心から約10m離れた溶岩の、高さ

約5mの頂上から、デジタルカメラ(Nikon COOLPIX L6)で、実験範囲の通常画像を撮影した。また夏には、カメラ位置を約30cmずらした右画像と左画像を撮影した。撮影時の解像度などの設定モードは統一した。

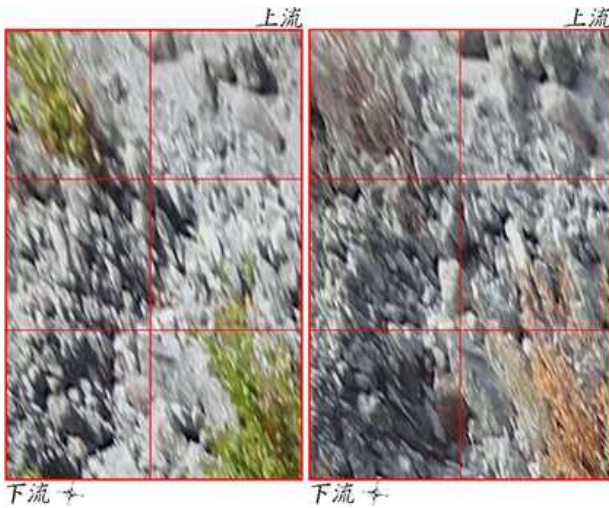
写真-4 顕著な地形変化のある場所

写真-4は夏冬間で顕著な変化を示した場所(写真-3 (b)左上の2m×3m範囲)の比較の例示である。写真中央から下に伸びるIII面中では、礫の露出度が増すとともにいくつかの礫の位置が変化した。また写真右上方では砂の堆積面から礫の露出度が増した。図-3と夏冬の通常画像を詳細に比べると、一つの砂比区分内では侵食深の程度は概ね等しいこと、侵食深の異なる場所が混在する場合もあることが分かった。

(a)夏

(b)冬

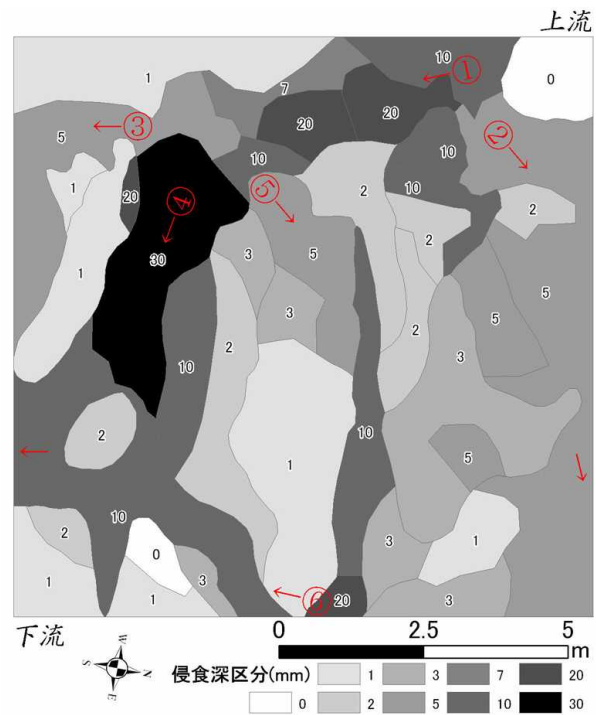
図-5 侵食深区分

所に対しては、そこを新たに区分し侵食深を定めた(図-4, 図-5)。最後にGISデータ化された図-5から侵食量を計算した。

表-1は地形区分別の侵食深と平均侵食量を示す。この実験範囲(100m²)にはI面が27.8m²、II面が17.6m²、III面が54.7m²ある。I面の侵食量は0.032m³で平均侵食深は1.16mm、II面ではそれぞれ0.043m³と2.44mm、III面ではそれぞれ0.298m³と5.45mmである。また全体では侵食量は0.373m³で平均侵食深は3.73mmである。予想通り侵食量、平均侵食深ともにIII面が大きく、III面の侵食量で実験範囲の約8割を占めた。

図-5を良く見ると, 侵食深の大きな区分範囲が列をなしている。この大きな侵食深区分の配列は南北方向のと東西方向の が顕著である。両者は全て III 面にある。 は南に至り, , の各配列に分岐する。 , は III 面に, は I 面を通じて III 面に至る。 より東では, I 面は西端の一部が弱い下方侵食を受け, II 面は強い側方侵食と弱い下方侵食を受け, III 面は強い下方侵食を受けた。また の配列にある III 面は強い下方侵食を受けた。付近で の配列は南に転向する。一方, は から東へ分岐するように見える。の南では, I 面において西端の一部が強い下方侵食を受けたが, 周囲にあるそれ以外の I 面と II 面が受けた下方侵食は弱い。の北には侵食深 3mm の侵食深区分があり, は の配列に合流しないように見える。

写真-3を詳細に観察すると, 礫の長軸方向(インプリケーション)や礫周囲が最も掘り込まれる位置(流れの下流側)は場所毎に統一性がある。それらは から の侵食深区分の配列と調和的な方向性を持つ。したがって図-5に示された大きな侵食深区分の配列は表流水の流下方向を示すと考えられる。
