道路維持管理におけるAIの活用

東京都品川区
防災まちづくり部 道路課長
多並 知広

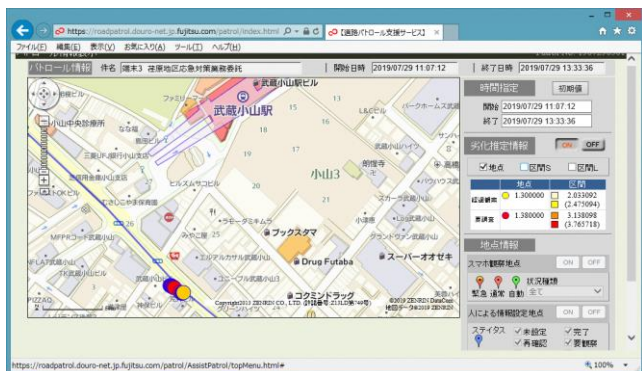
従来の路面段差検知システム

- ・ 段差を地図上に丸印で表示

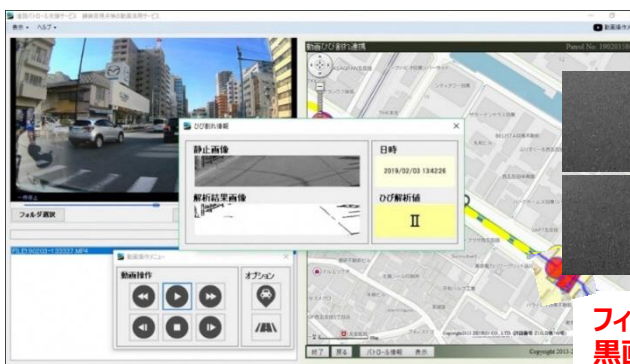
今回ご提案のひび割れ解析機能

- ・ 段差を地図上に丸印で表示 (従来と同様)
- ・ ひび割れも併せて地図上に色分け表示、路面画像 (ひび割れフィルタ処理前および処理後) 表示

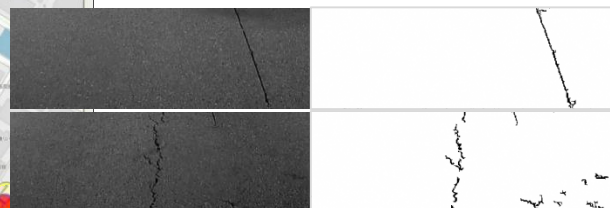
<フィルタ処理結果例>

フィルタにてひび割れを黒画素として抽出し
黒画素の面積を基にあらかじめ設定した閾値で
三段階に分類

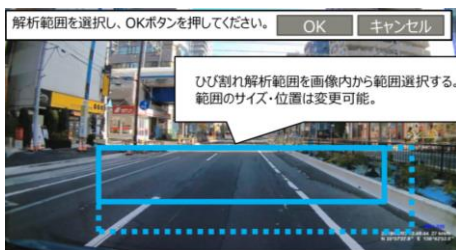
2. 解析枠の設定

(初回のみ)

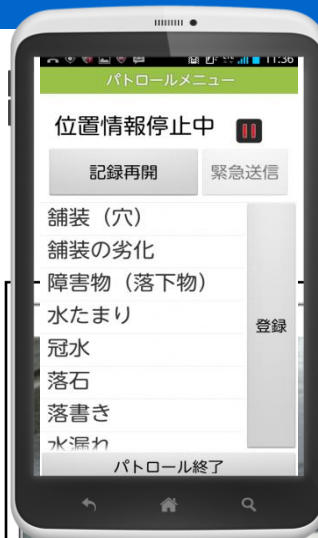
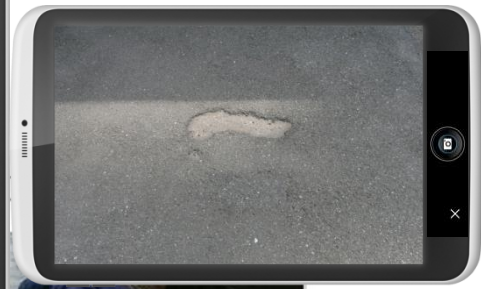
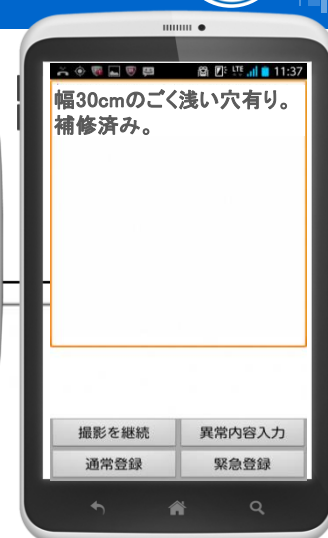
《参考》 日報作成機能

対応種類	パトロール中発見	状況種類	路面陥没(車道)	ステイタス	完了
調査内容	パトロール中に陥没発見				
対応日	2017年06月21日	対応時刻	14:17 ~ 14:19	天候	雨
対応者	工務係				
地区名	東京都品川区上大崎1丁目17-8	路線名		コース名	
現場確認内容	陥没発見～計測				
処理結果・方針等	補修予定

【地図】 対象箇所 緯度 35.6329509 経度 139.7254539 (世界測地系)
