平成30年度土木学会田中賞作品部門(技術)候補

吊橋ケーブル送気乾燥システム

本州四国連絡高速道路(株)

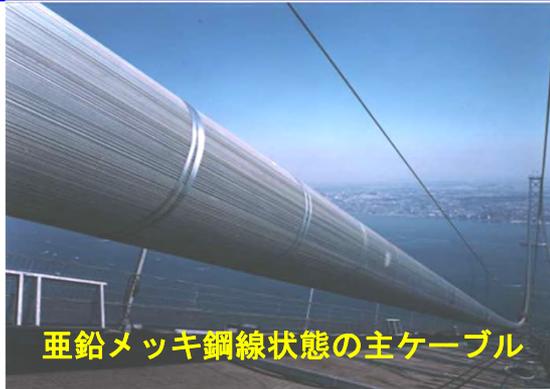
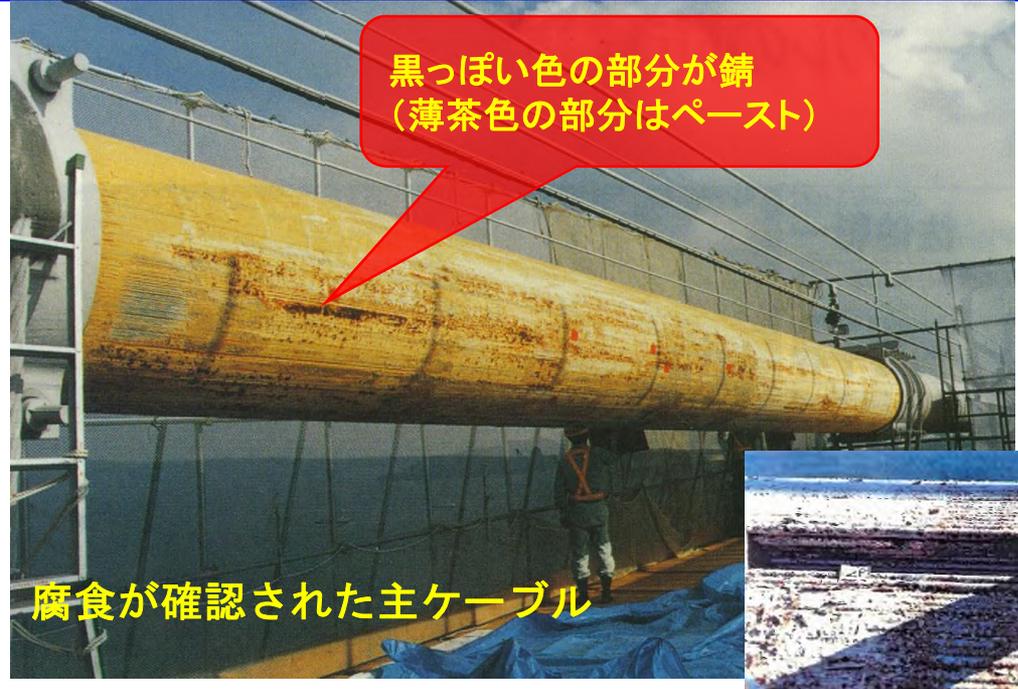
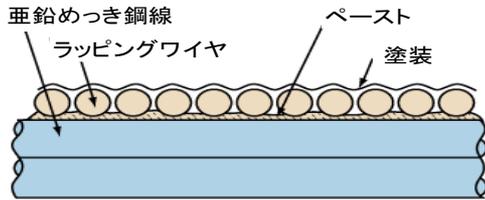
因島大橋ケーブル開放調査 (H1供用6年後 東中央径間)

- ケーブル内に水分が存在。
- ペーストが劣化し保水。
- 表面から2～3層まで赤錆が発生。
- 腐食は架設の早い段階から始まっている。
- 従来工法では、ケーブル内部まで保護できない。

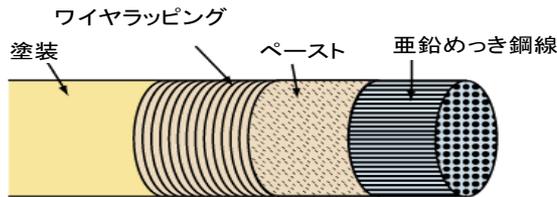
従来の防食システム

ラッピングシステムの断面

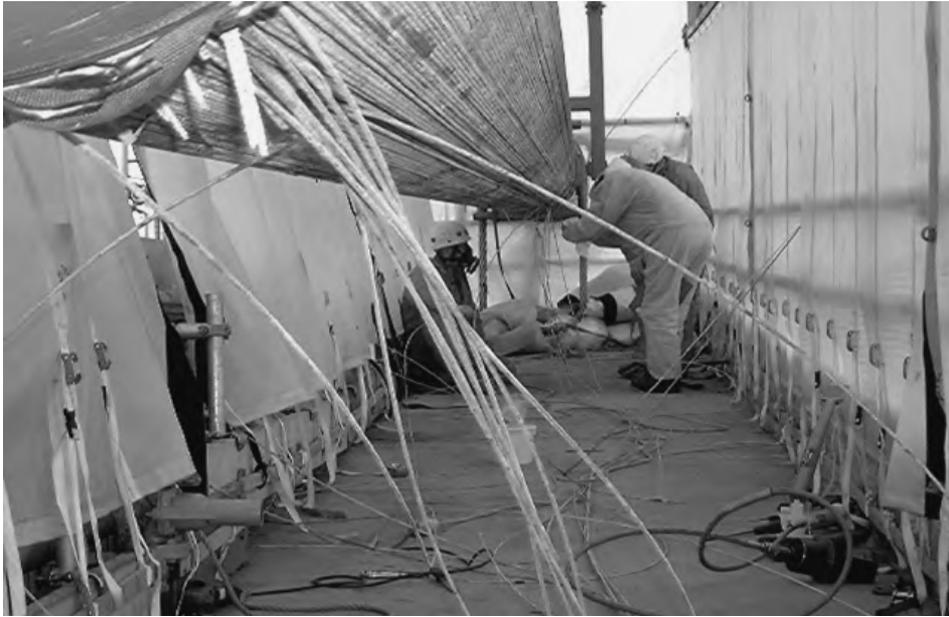
ケーブル素線の破断事例
(英国の吊橋: 完成後40年)

• 従来工法では、ケーブル内部の腐食を防げない

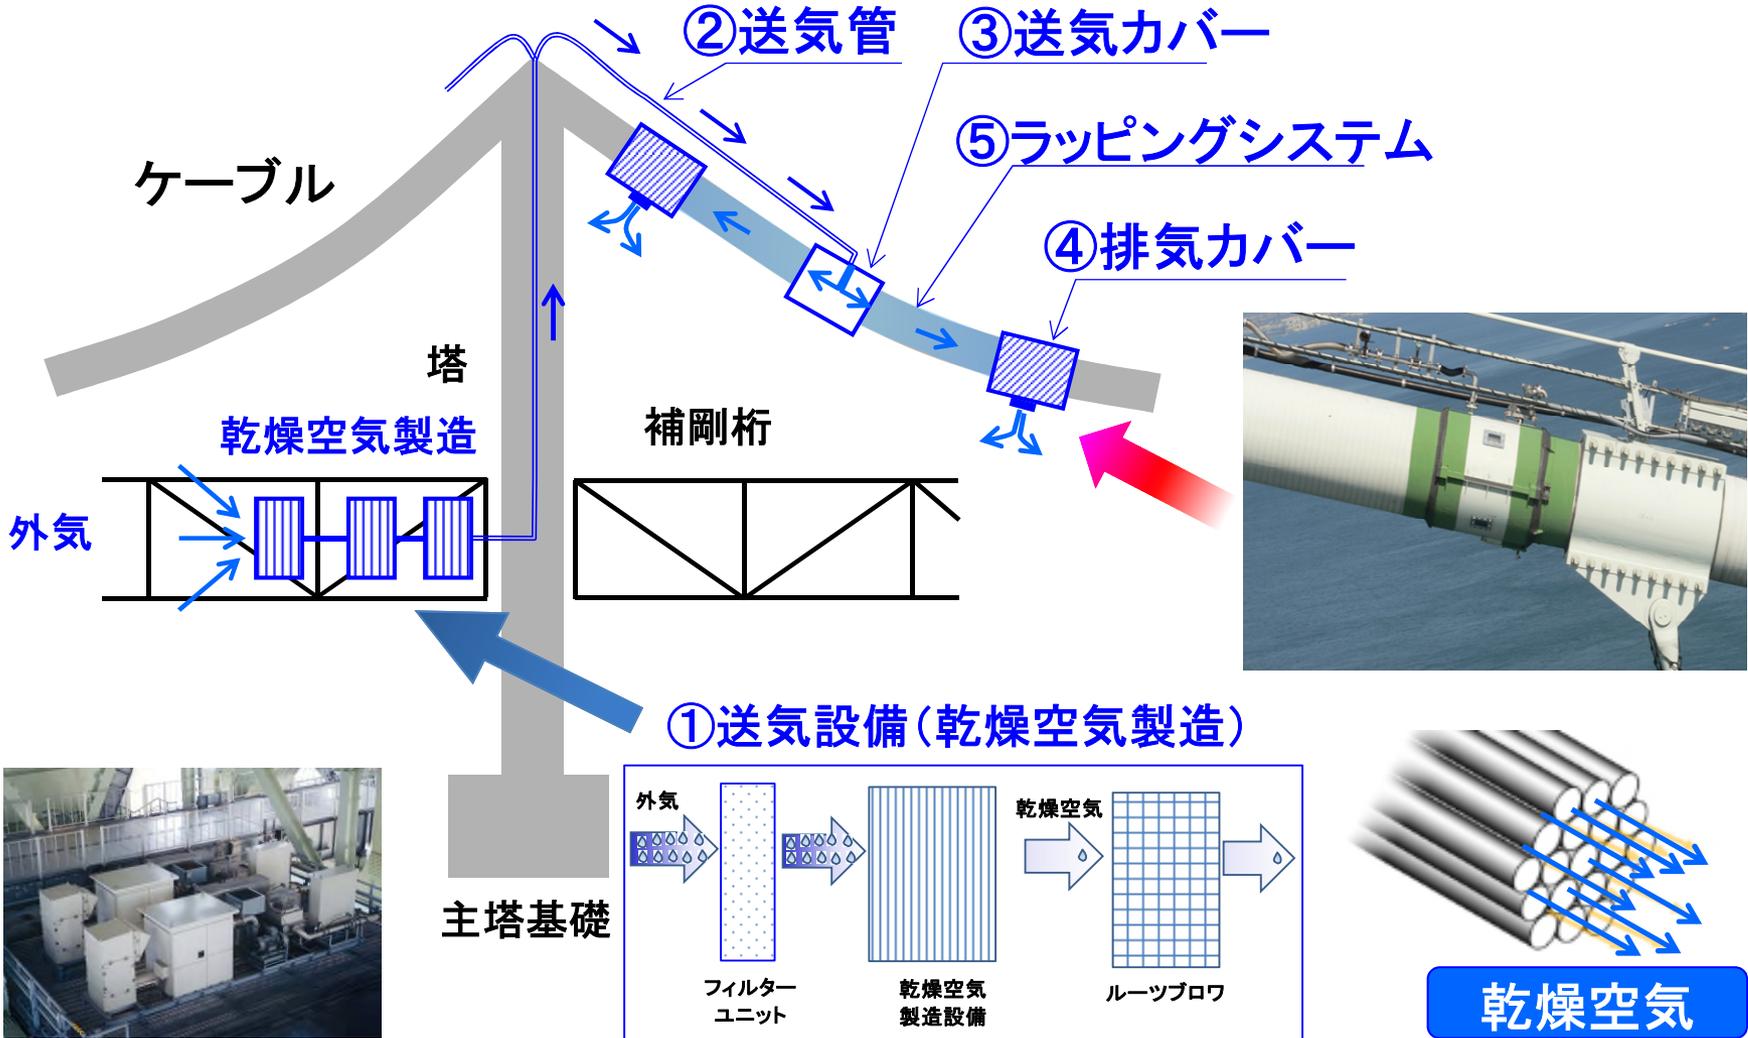
<送気システムの構成>

- 鋼線は湿度60%以下では腐食しないことを実験で確認
- 「ケーブル送気乾燥システム」を開発・導入し、ケーブル内を湿度40%以下で管理

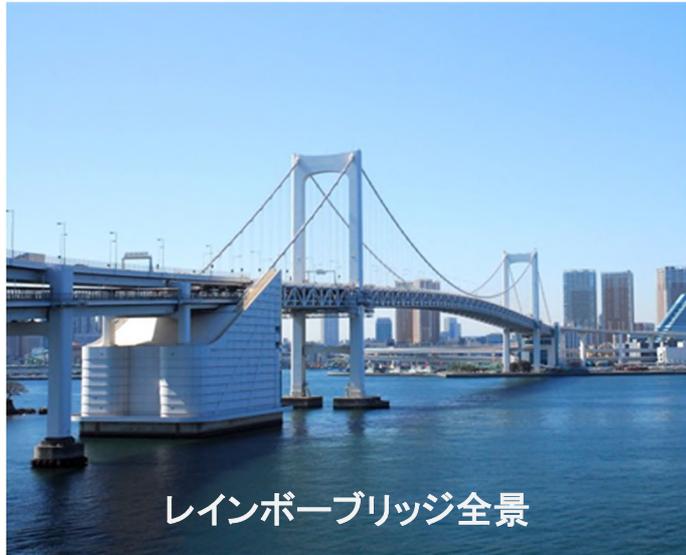
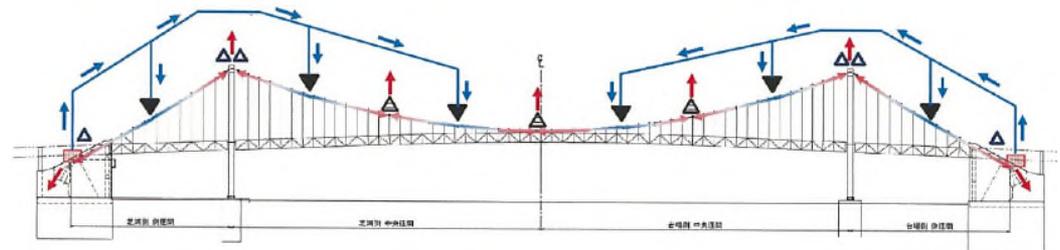
レインボーブリッジケーブル送気乾燥システム配置

・レインボーブリッジ: 橋長798m、中央支間長570mのダブルデッキ構造の吊橋で平成5年8月に供用開始

- ① 供用からおよそ20年が経過し、主ケーブルの塗膜劣化が顕著化
- ② ケーブル内部を開放調査した結果、ケーブル内部が湿潤状態であることを確認
- ③ 主ケーブル塗装補修工事と並行して、送気システムを導入
- ④ 送気システムの導入にあたり、本四高速が技術協力
- ⑤ 平成25年5月の試験稼働を経て、平成28年5月にシステム全体が完成

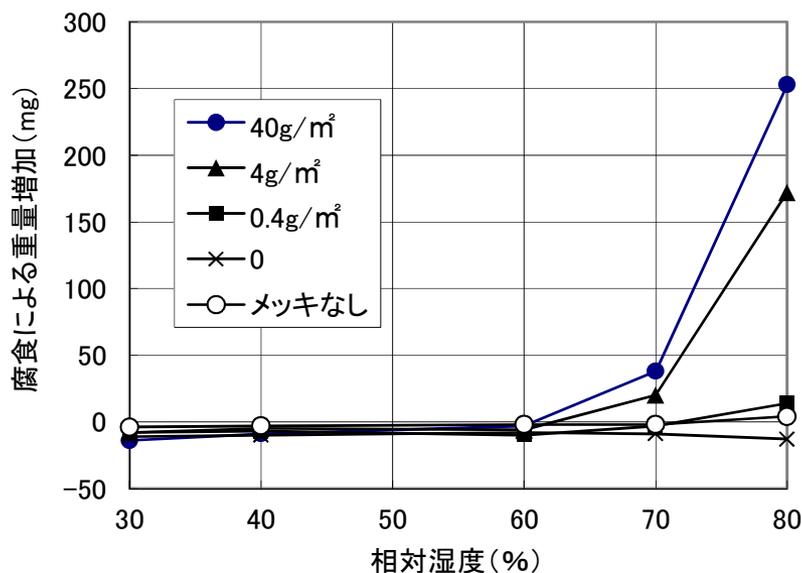
塩分量による腐食限界湿度試験結果

- 一般的に鋼や亜鉛が腐食しない臨界相対湿度は50～70%。
- 亜鉛メッキ鋼線の腐食速度の室内試験結果より、
 - **相対湿度60%以下**ではほとんど腐食が進行しない。
 - 付着塩分量の増加に伴い腐食が進行するため、**除塩対策**が必要。

- ・ケーブル管理目標値
相対湿度40%以下
部材の重要度や健全性を目視
によって直接的に確認できな
い等による
- ・アンカレイジ部管理目標値
相対湿度50%以下
鋼線の状況を直接目視で確認
できる

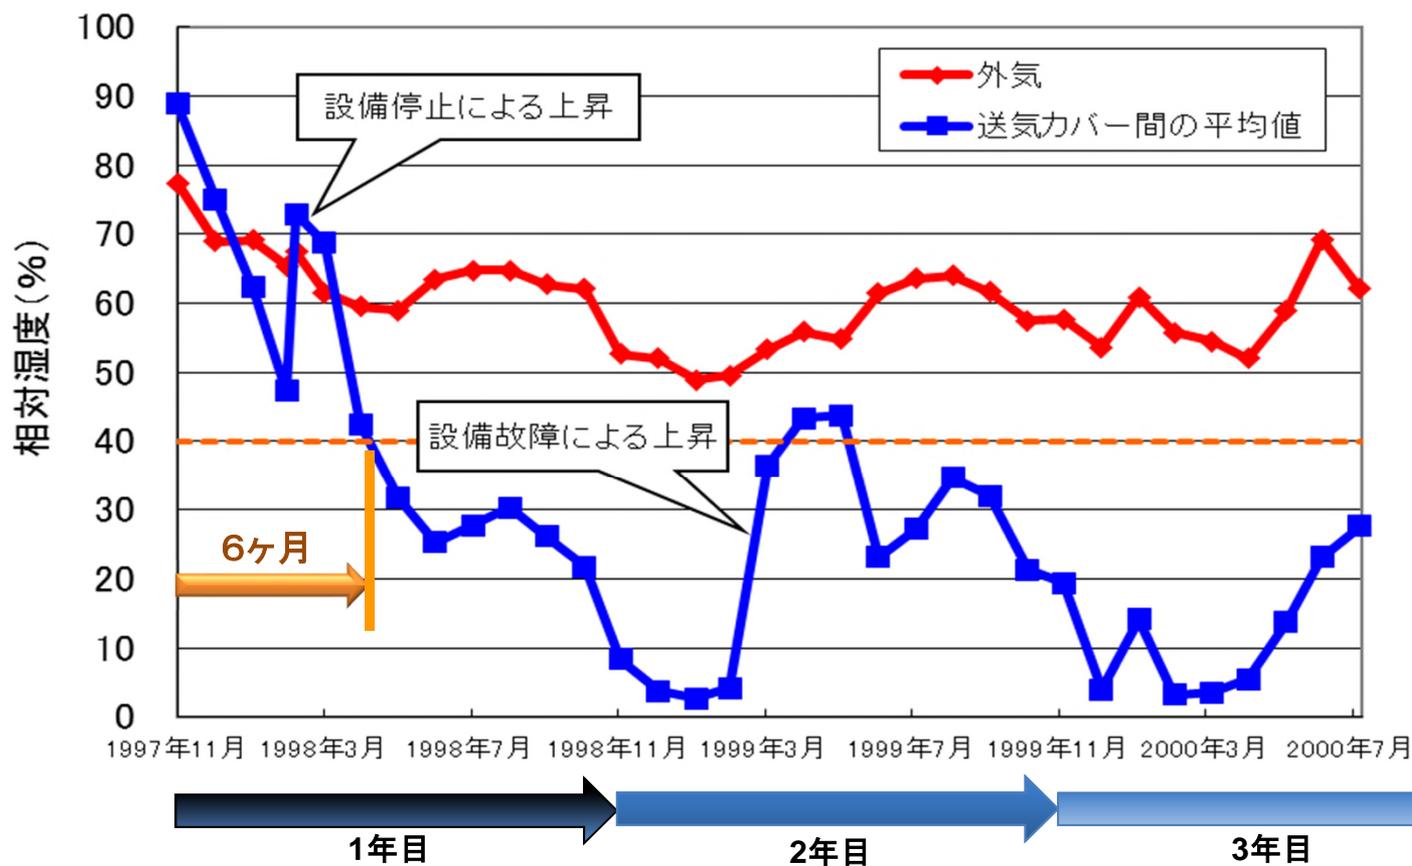
明石海峡大橋送気システムの稼働開始からの湿度変化

- ケーブル内部の相対湿度は、送気開始から徐々に低下
- 新設橋梁で6～8ヶ月、既設橋梁で1年3～6ヶ月で湿度は安定

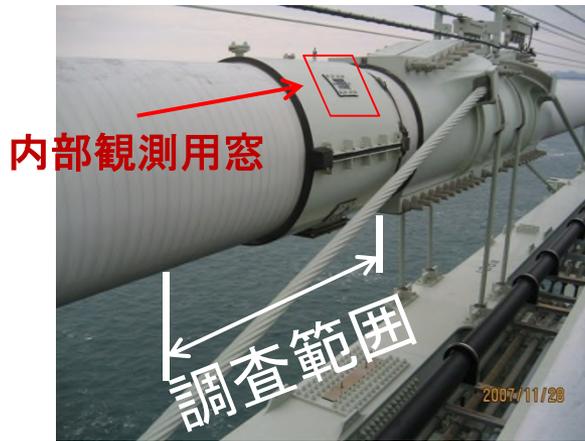
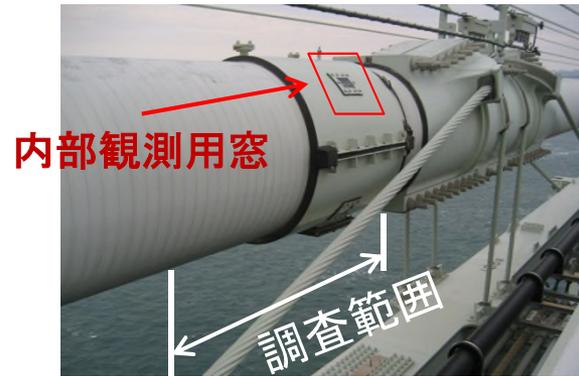
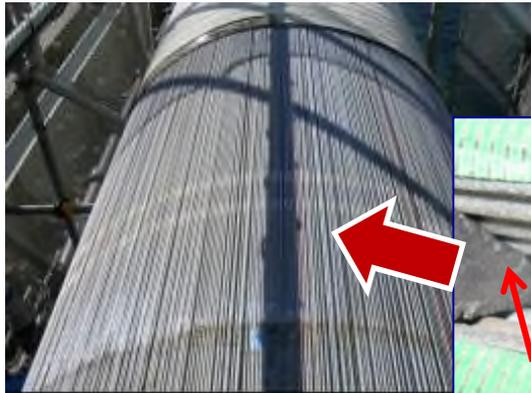
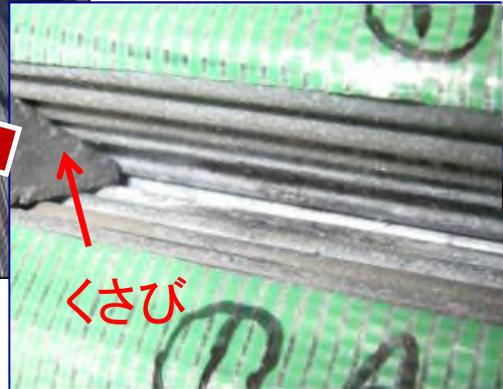
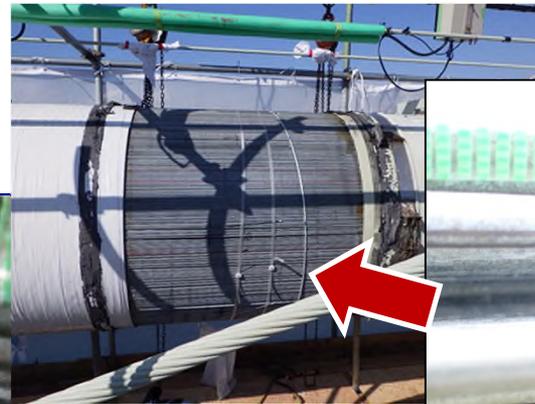
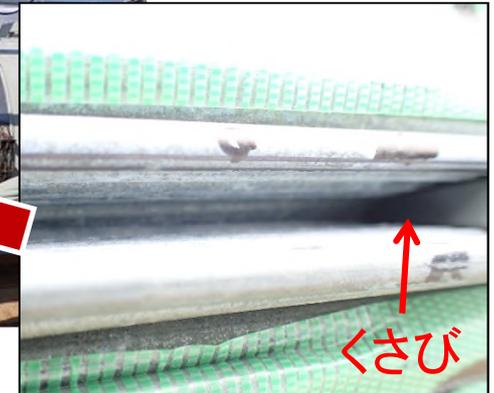
4. ケーブル送気システムの有効性の確認 <ケーブル開放調査:明石海峡大橋 西側中央>

- ・ケーブル内滞水無し
- ・建設10年後でもワイヤーは健全

- ・ケーブル内滞水無し
- ・建設20年後でもワイヤーは健全

※20年経過も健全な状態を確保

①明石海峡大橋(2008年2月調査)

②明石海峡大橋(2018年11月調査)

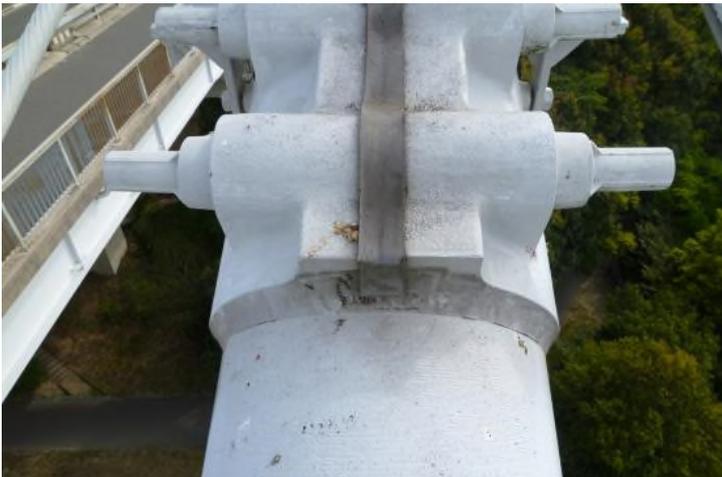
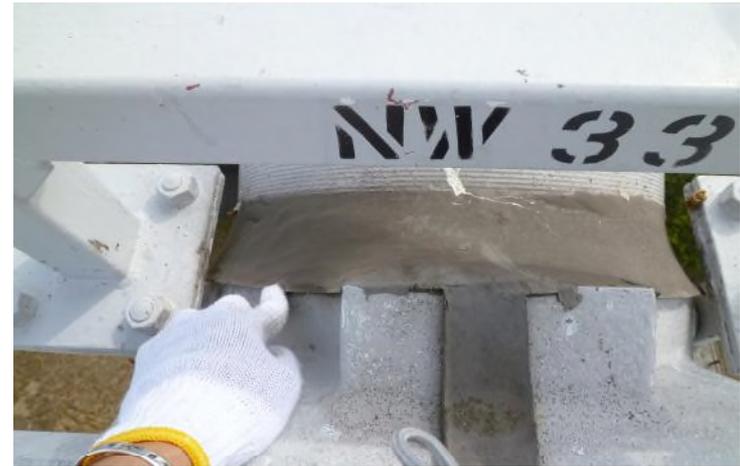
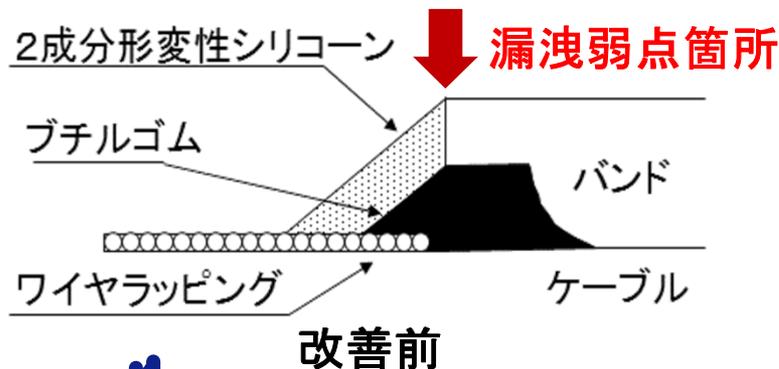
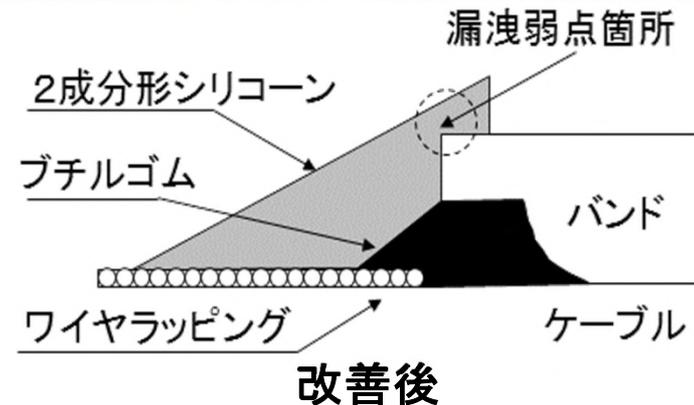
気密化：ケーブルバンド等からの空気漏れを防止する対策

- ・ 材料変更：2成分形変成シリコーン→2成分形シリコーン
- ・ シール構造を見直して空気漏れを防止

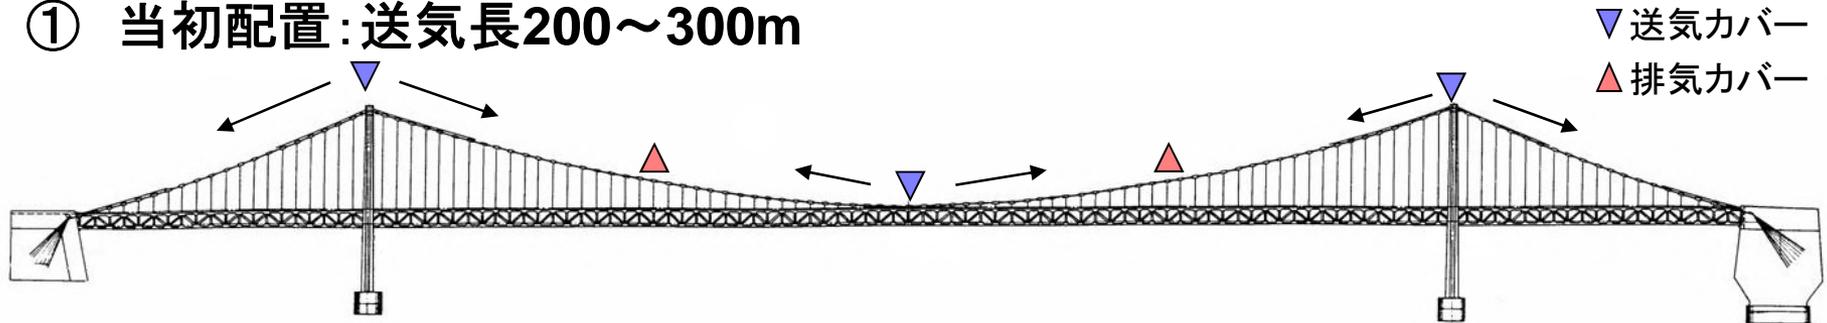
① 当初配置：送気長200～300m

※送・排気カバーを増設し、送気延長を短縮して湿度環境を改善

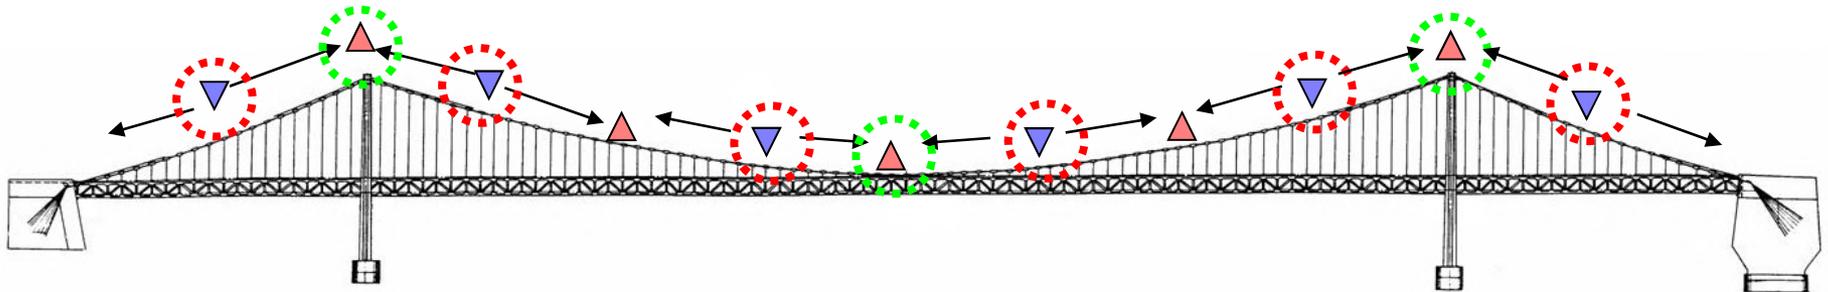
② 増設後配置：送気長100～150m

※排気カバー一部の送気圧力が増加し、ケーブル内に送られる乾燥空気の損失が減少し、送気量を確保

○ 増設送気カバー
○ 増設排気カバー

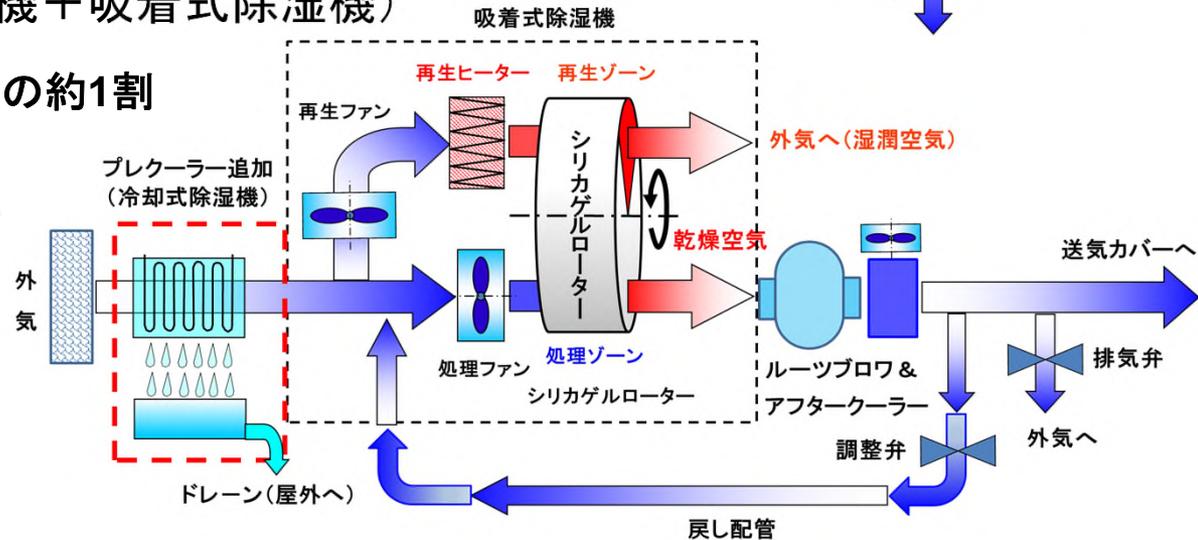
②改造後(再循環+冷却式除湿機+吸着式除湿機)

- 冷却式の電気使用量は、吸着式の約1割

- プレクーラー(冷却式除湿機)追加
- 吸着式除湿機の再生ヒーター温度を低下

- 経済化運転
